Organismo de Evaluación y Fiscalización Ambiental - OEFA

INFORME N° 225-2016-OEFA/DE-SDCA

Asunto : Informe del monitoreo ambiental de calidad de agua y sedimento realizado el 07 de septiembre de 2016 en la Poza La Arenilla, ubicada en el malecón Wiese, distrito de La Punta, provincia Constitucional del Callao

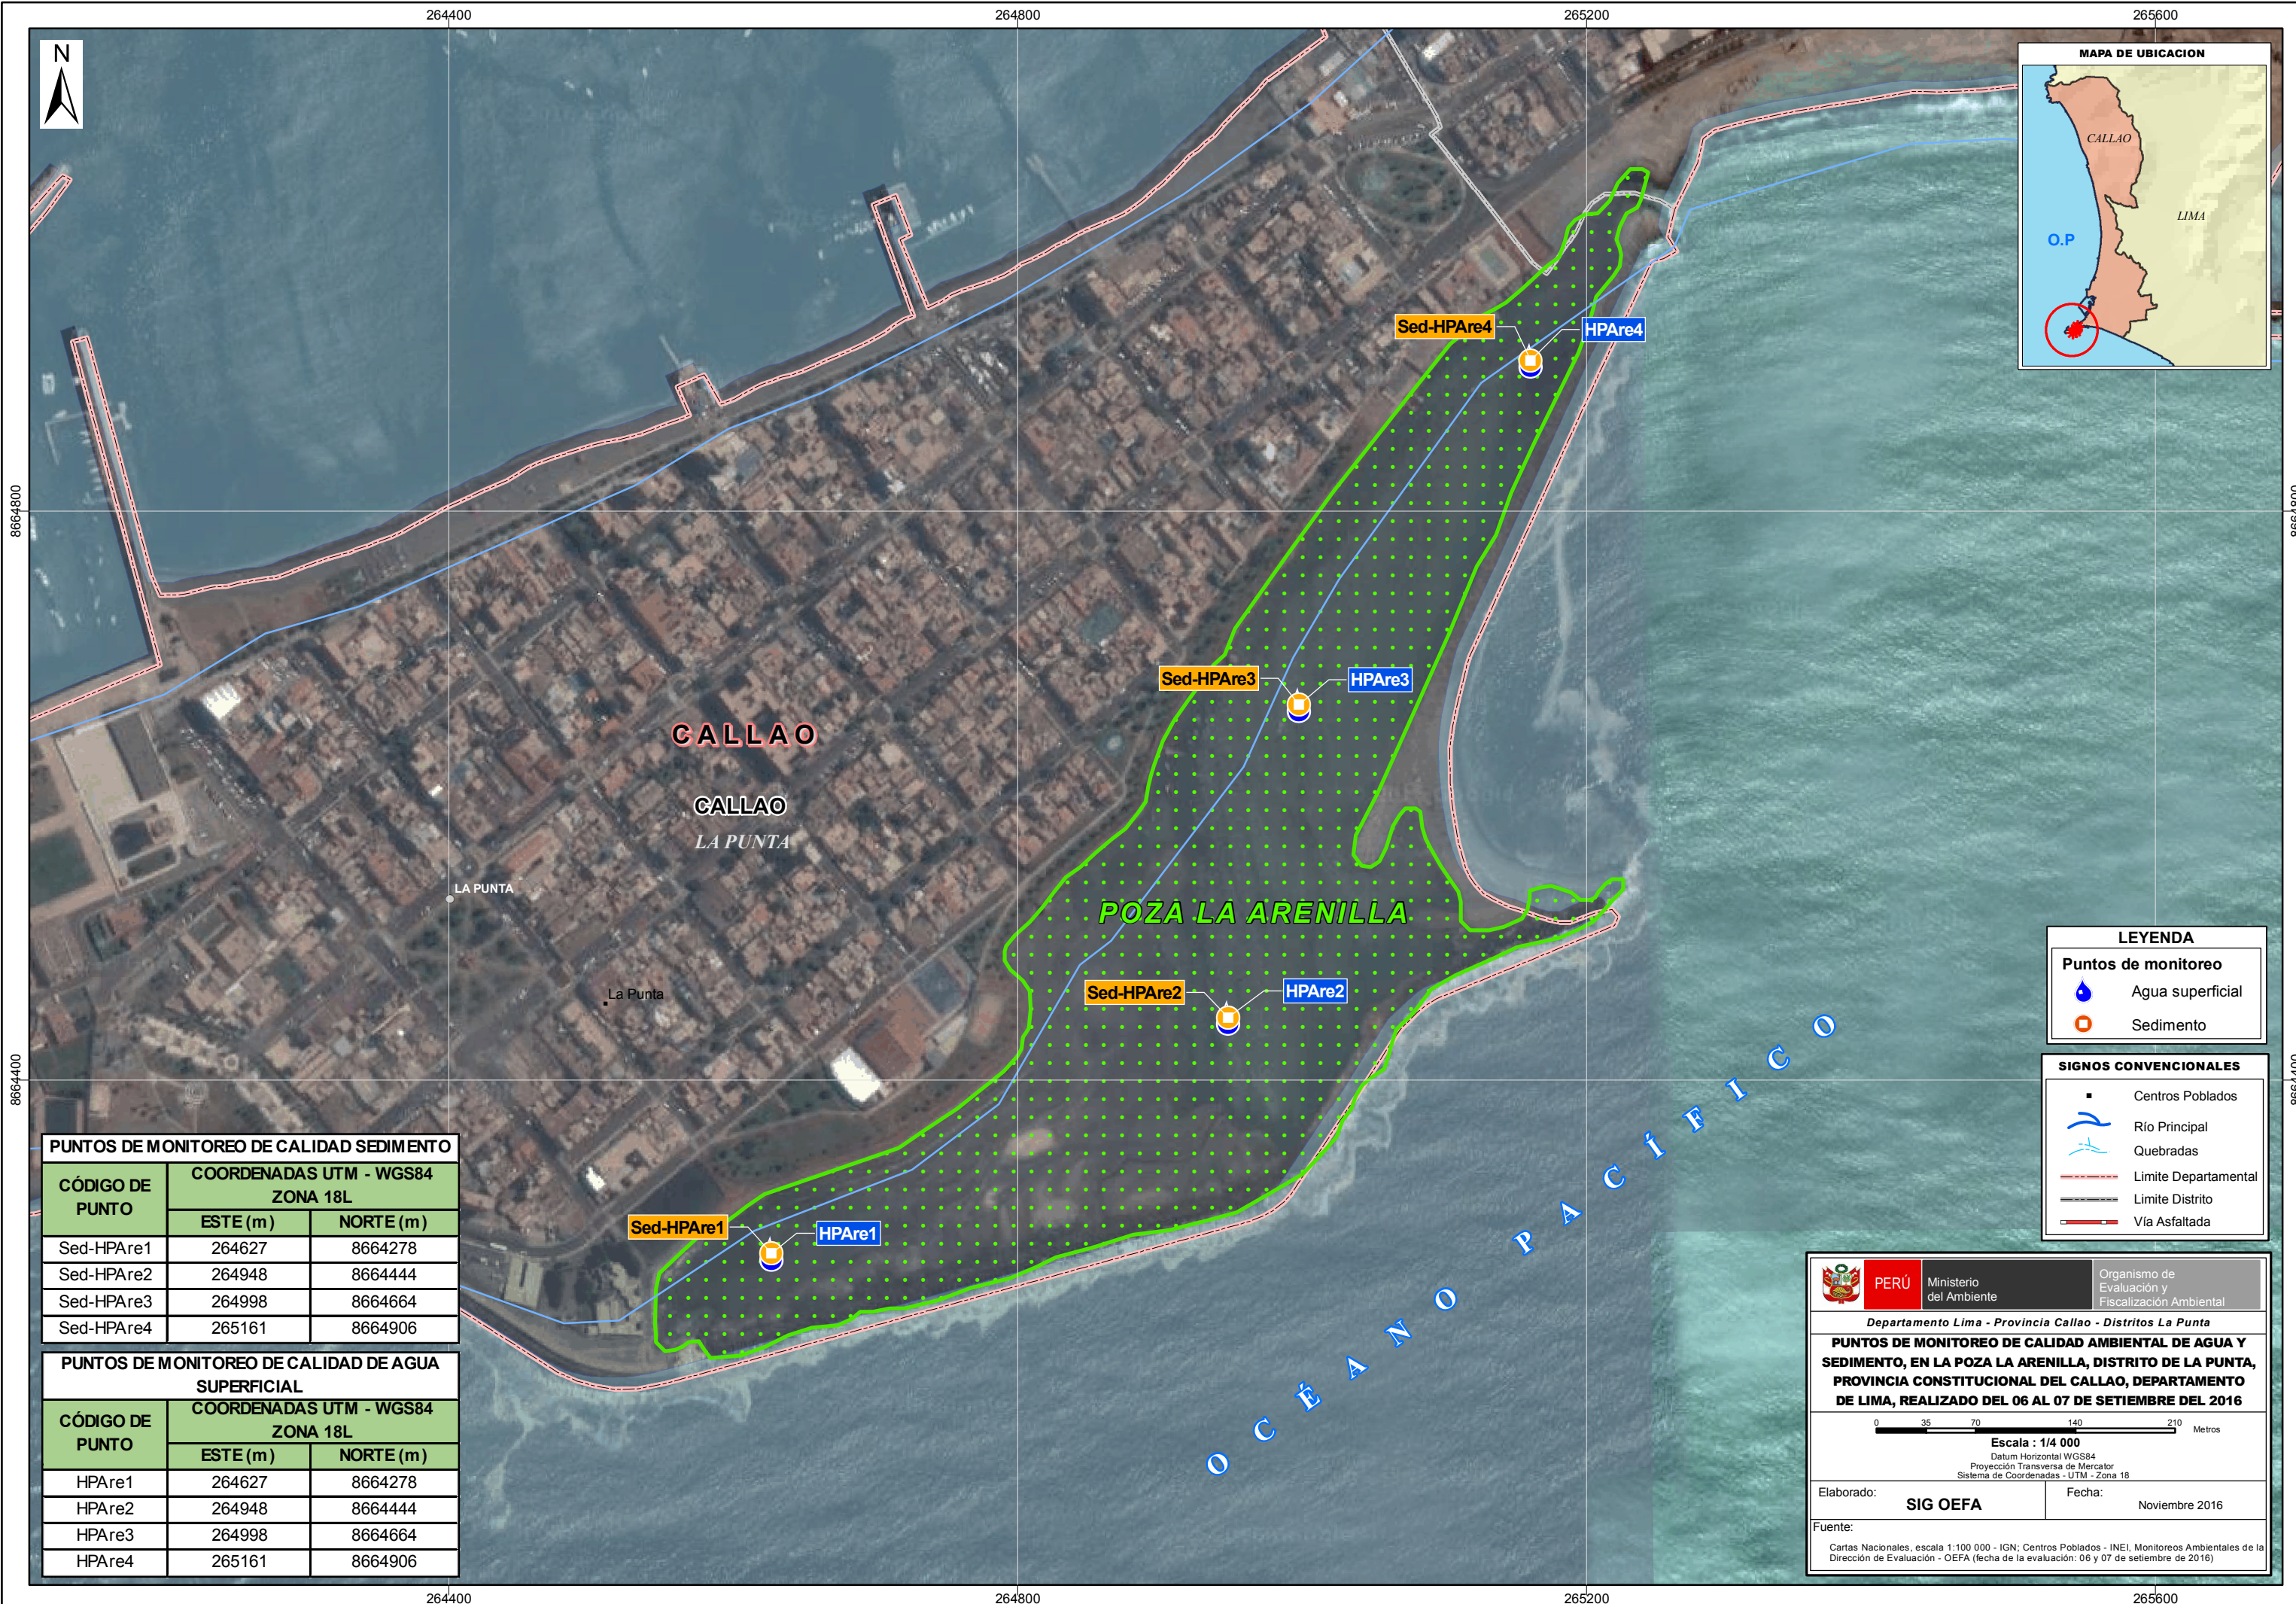
MAPA DE UBICACIÓN DE PUNTOS DE MONITOREO

CÓDIGO DE PUNTO	COORDENADAS UTM - WGS84 ZONA 18L	
	ESTE (m)	NORTE (m)
Sed-HPAre1	264627	8664278
Sed-HPAre2	264948	8664444
Sed-HPAre3	264998	8664664
Sed-HPAre4	265161	8664906
