**INFORME N° 0394 - 2015-OEFA/DE-SDCA-CIPASH**

ASUNTO : Identificación de pasivo ambiental del subsector hidrocarburos con código de Ficha OEFA F00768, ubicado en el Lote 105 en el distrito de Pusi de la provincia Huancané del departamento de Puno.

### III. IDENTIFICACIÓN DE PASIVO AMBIENTAL DEL SUBSECTOR HIDROCARBUROS CON CÓDIGO DE FICHA OEFA F00768

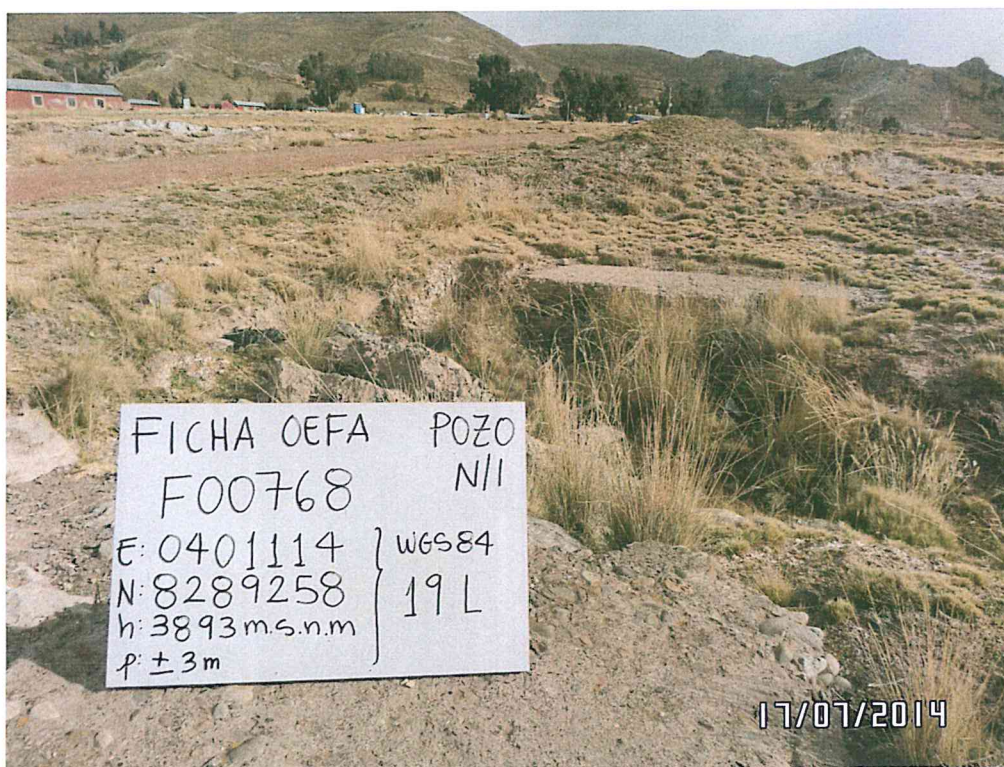
Fotografía N° 1. Restos de concreto posiblemente correspondientes a un pozo petrolero, cerca de los cuales nace un curso de agua.

14. De la visita realizada por el OEFA no se observó superficialmente el pozo sin embargo se observaron restos de concreto que posiblemente correspondan a estructuras relacionadas al pozo. Se observó un afloramiento de agua superficial que nace en las cercanías de estas estructuras y posiblemente corresponda a un afloramiento de agua de formación, la cual es utilizada como agua para riego y para bebida de animales de pastoreo. No se observó suelo impregnado con hidrocarburos sin embargo si se percibieron emisiones gaseosas en el afloramiento de agua cercano al pozo en forma de burbujeo (ver anexos 1, 2 y 3).

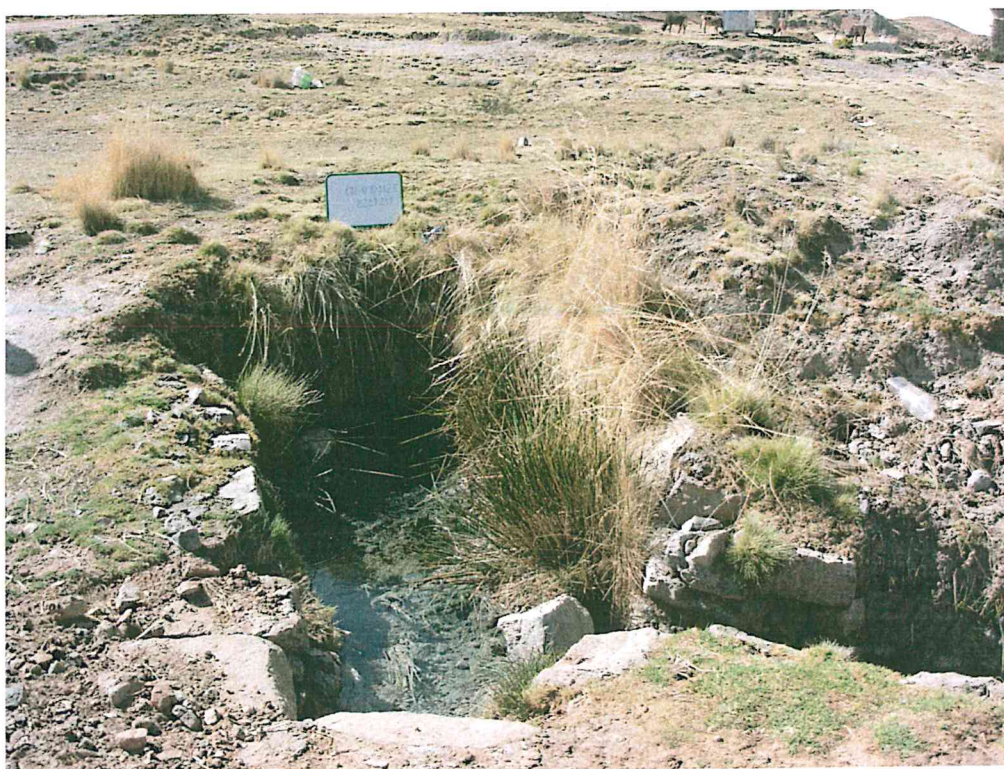
Fotografía N° 2. Curso de agua que nace cerca a los restos de concreto encontrados posiblemente correspondiente a afloramiento de agua de formación. g

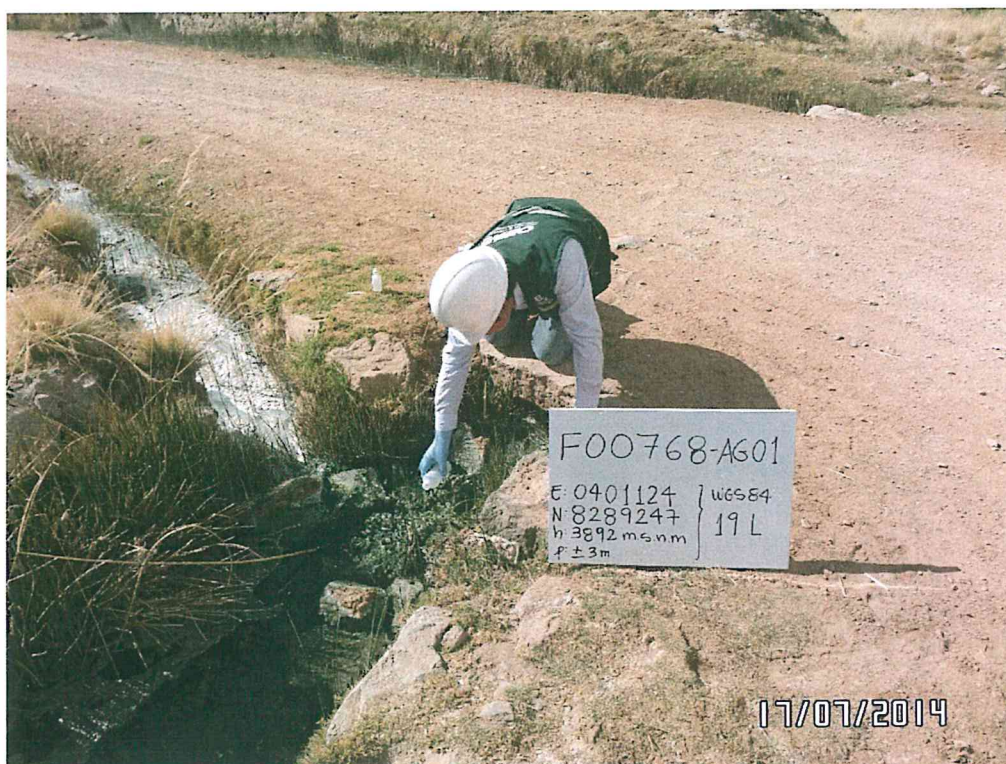
Fotografía N° 3. Toma de muestra de agua en el punto F00768-AG01, ubicado a 15.5 m aproximadamente del Pozo.

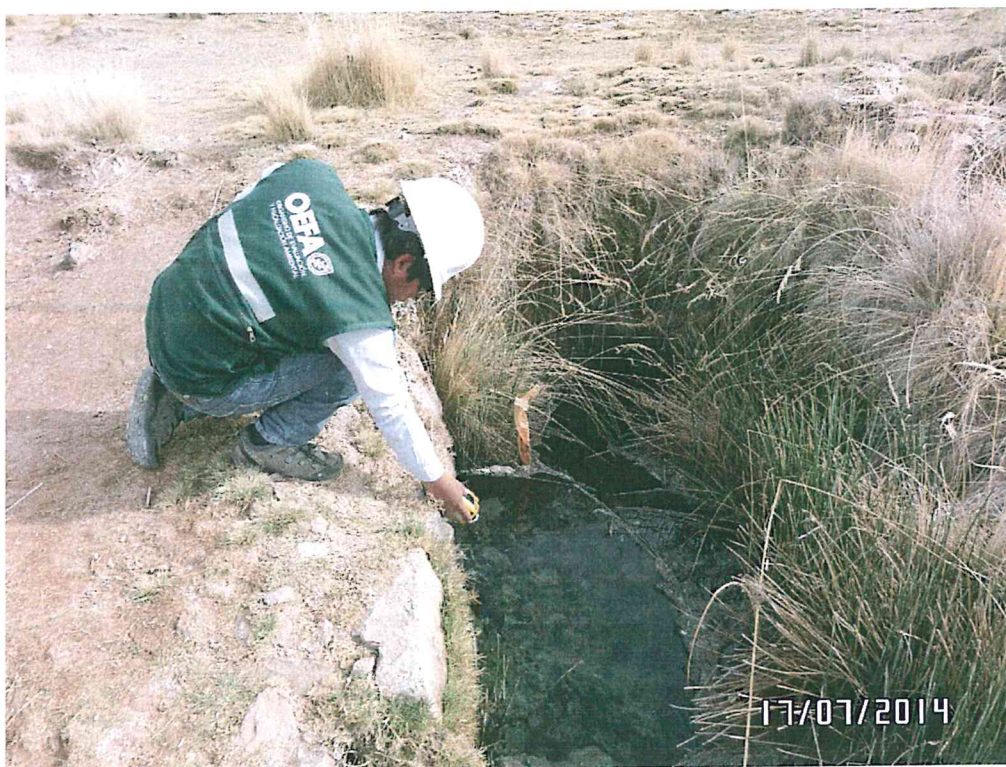
Fotografía N° 4. Mediciones en el F00759-VA02, se realizó sobre el burbujeo de gases en un afloramiento de agua subterránea ubicada a 15,5 m del Pozo.

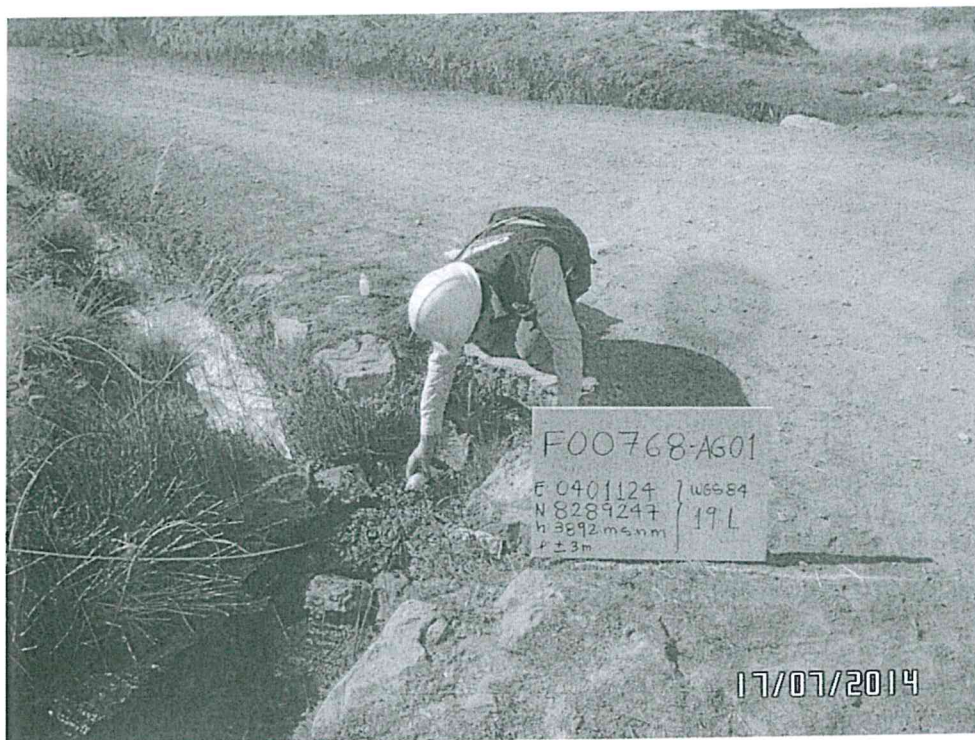
Fotografía N° 1. Toma de muestra de agua en el punto F00768-AG01, ubicado a 15.5 m aproximadamente del Pozo.

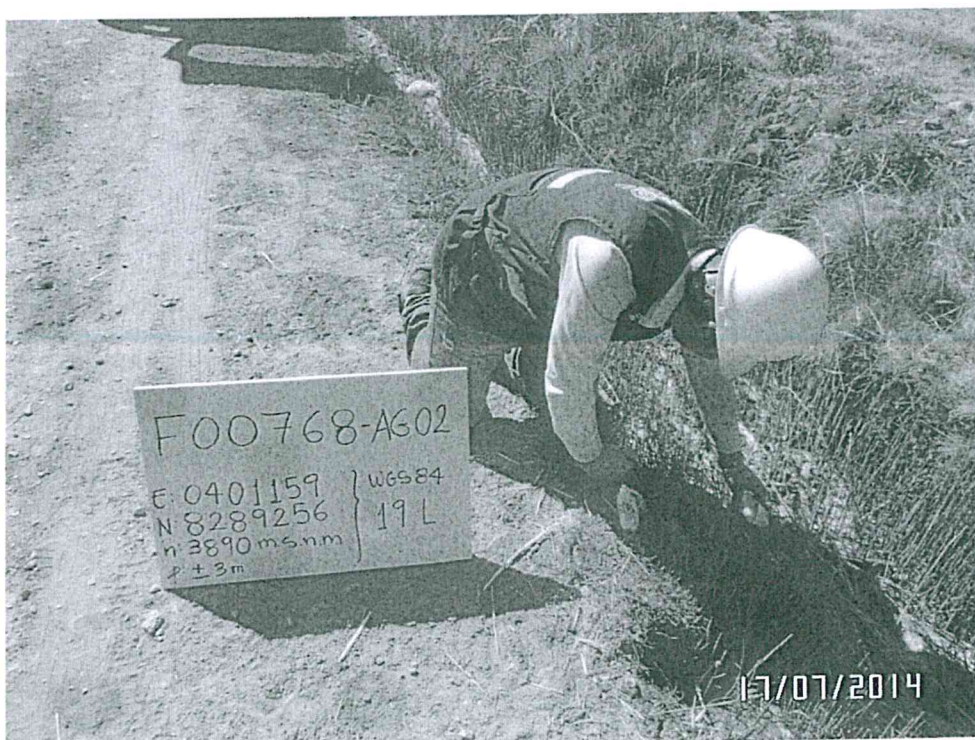
Fotografía N° 2. Toma de muestra de agua en el punto F00768-AG02, ubicado a 43 m aproximadamente del Pozo.

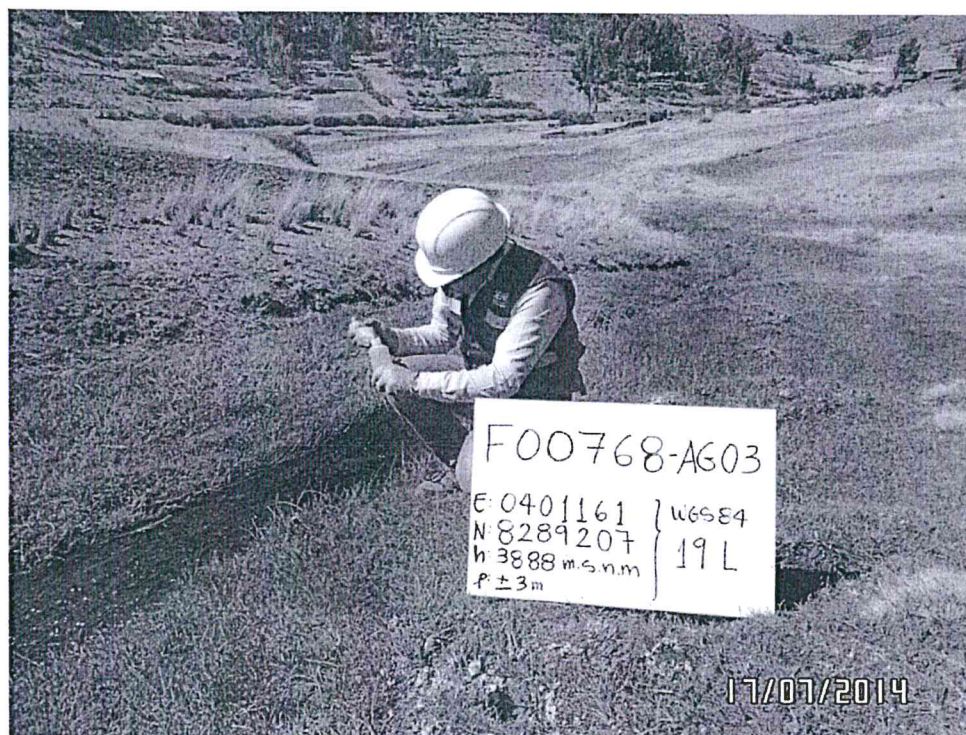
Fotografía N° 3. Toma de muestra de agua en el punto F00768-AG03, ubicado a 69 m aproximadamente del Pozo.

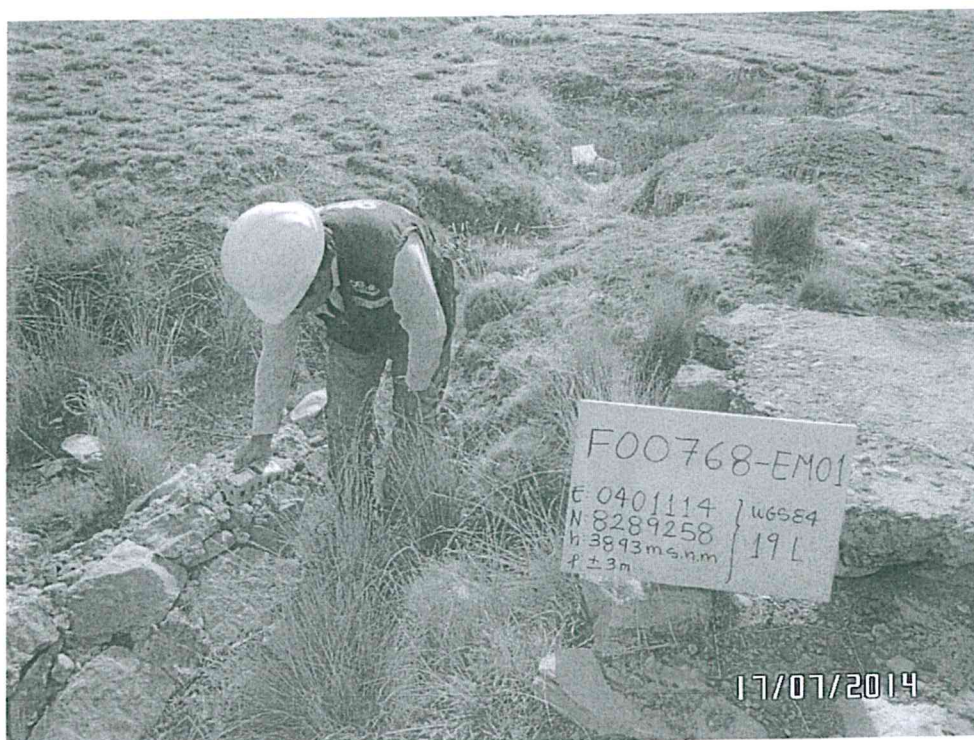
Fotografía N° 1. Medición en el punto F00759-EM01, ubicado en la fuente de emisión en boca del Pozo.

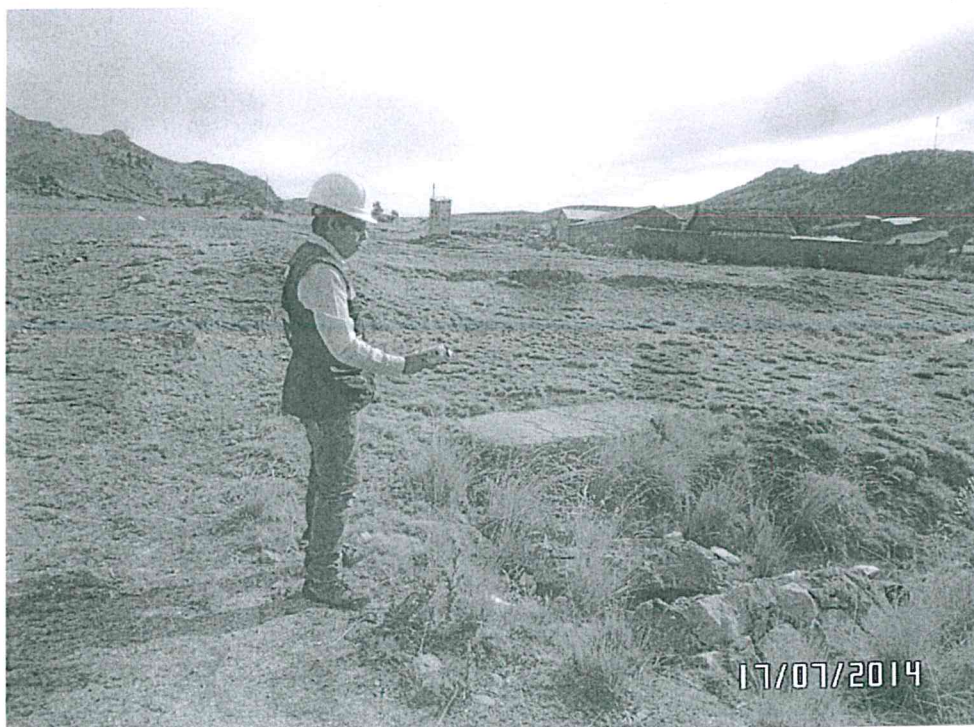
Fotografía N° 2. Mediciones en el F00759-VA01, se realizó en un recorrido en el área circundante alrededor del Pozo en un radio de 1 m, con una duración de 10 minutos.

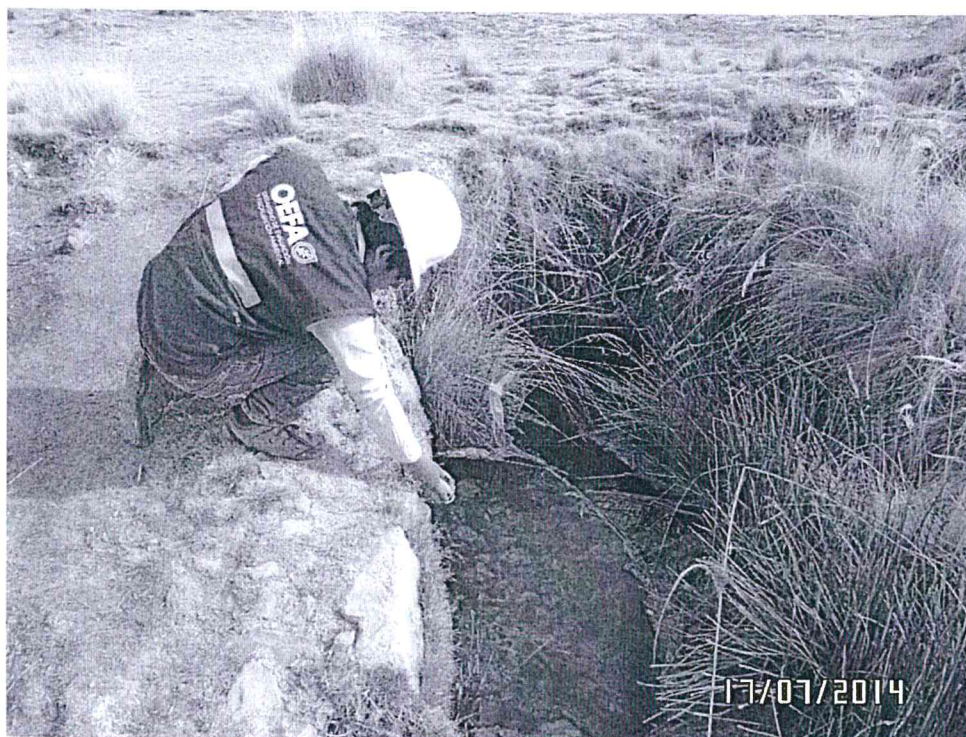
Fotografía N° 3. Mediciones en el F00759-VA02, se realizó sobre el burbujeo de gases en un afloramiento de agua subterránea ubicada a 15,5 m del Pozo.
