**INFORME N° 545 - 2014-OEFA/DE-SDCA-CIPASH**

ASUNTO : Identificación de pasivo ambiental del subsector hidrocarburos  
con código de Ficha OEFA F01512, ubicado en el Lote VII/VI (ex  
Lote VII), en el distrito de La Brea de la provincia Talara del  
departamento de Piura.

### III. IDENTIFICACIÓN DE PASIVO AMBIENTAL DEL SUBSECTOR HIDROCARBUROS CON CÓDIGO DE FICHA OEFA F01512

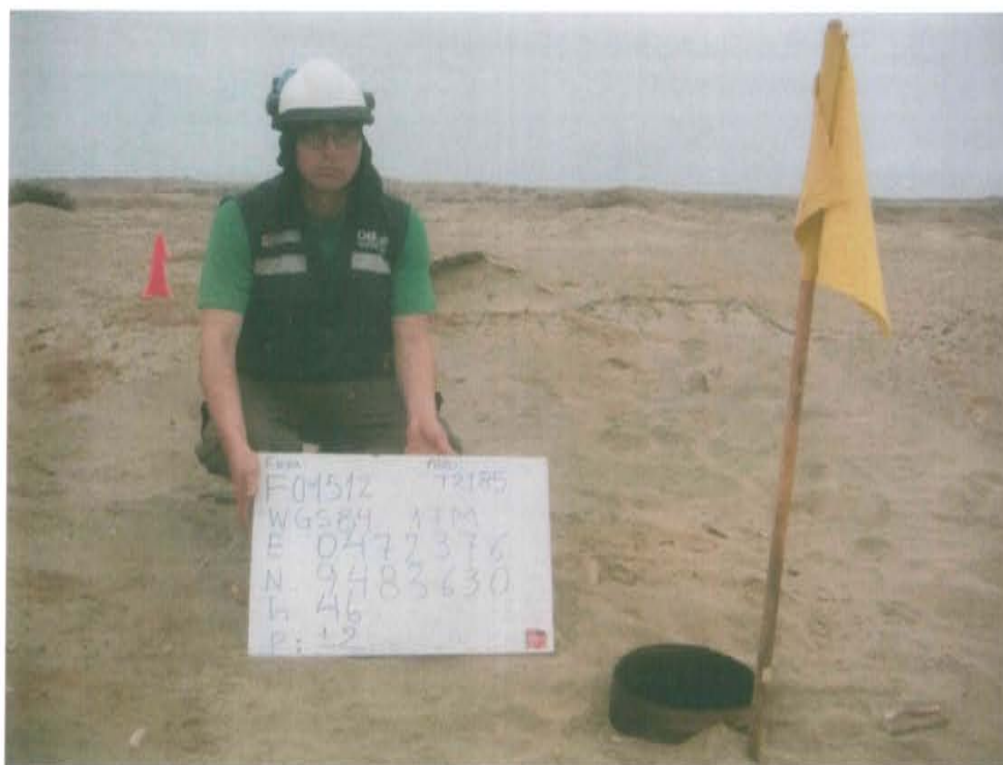
14. Durante la evaluación in situ realizada por el OEFA el 04 de agosto de 2014, se observó un pozo inactivo que no presentaba señales ni cercos de prevención, no contaba con plataforma habilitada ni acceso vehicular hasta la ubicación del pozo. Asimismo, se observó un casing (tubería de revestimiento) que se encontraba en la superficie del suelo, el pozo no tenía brida ni válvulas que aseguren su hermetismo por lo que se

consideró como un pozo abierto. No se observaron afloramientos de fluidos desde el pozo; sin embargo se percibieron olores a hidrocarburos procedentes del pozo por lo que se realizó la medición de las emisiones gaseosas fugitivas evidenciándose la presencia de compuestos orgánicos volátiles (ver anexos 1, 2 y 3).

Fotografía N° 1. Identificación del pozo inactivo con código PERUPETRO T2185. Presenta casing abierto al medio ambiente.

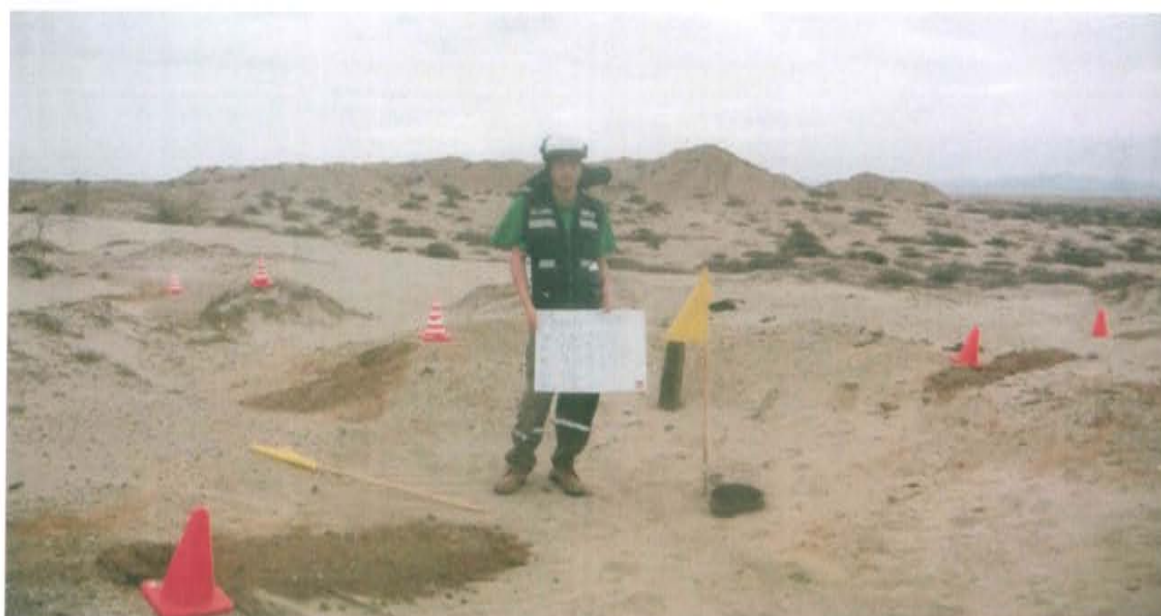
13. La zona evaluada corresponde al terraplén del pozo petrolero el cual se localiza en una pequeña terraza, de topografía plana, con señas de erosión eólica, de escasa vegetación circundante con algunos matorrales secos muy separados en los alrededores, no se observan cuerpos de agua superficial ni se observan población asentada en los inmediaciones al pozo ni el desarrollo de actividades extractivas/industriales en los alrededores hasta en 100 metros de distancia.

Fotografía N° 2. Vista panorámica del área circundante del pozo inactivo T2185.

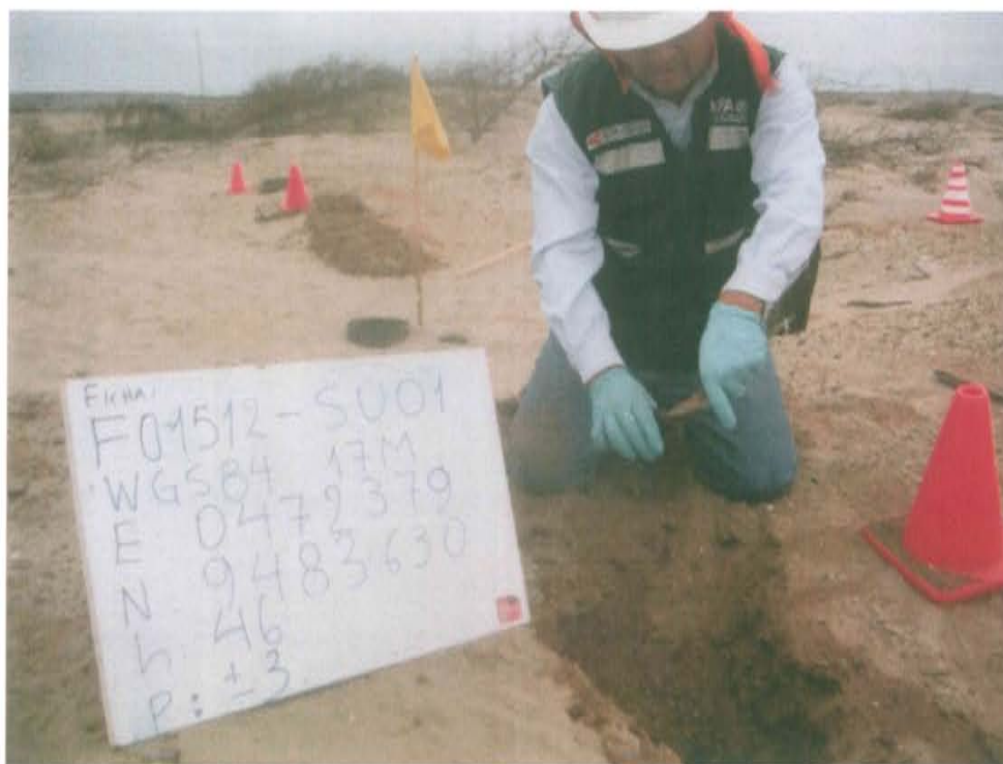
| Matriz | Código del punto de muestreo | Parámetros analizados | Descripción | WGS 84 ZONA 17M | |
|---|---|---|---|---|---|
| Suelo | F01512-SU01 | FH F2 (C10-C28)<br>FH F3 (C28-C40) | Muestra de suelo puntual a 3 m al oeste del pozo, suelo de textura gravosa color pardo oscuro, con olor a hidrocarburos. Profundidad de toma de muestra 0,31 m – 0,36 m. | 472379 | 9483630 |

Fotografía N° 3. Toma de muestra de suelo en el punto F01512-SU01, ubicado aproximadamente a 3 m al oeste del Pozo T2185.

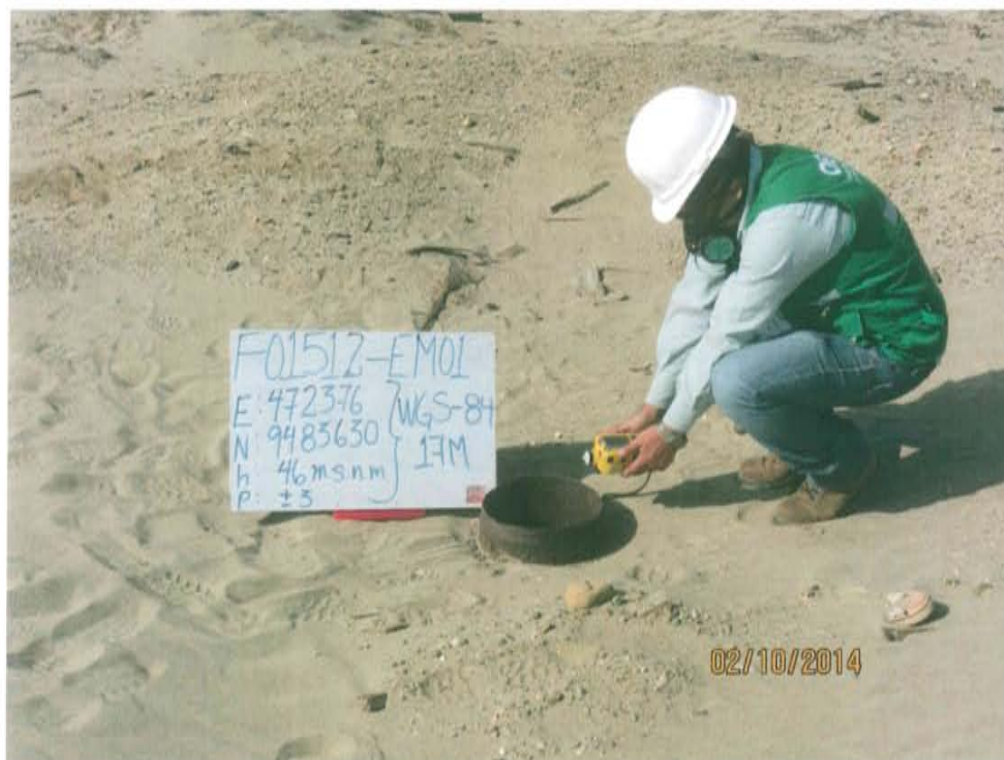
26. Los resultados obtenidos en boca de pozo (F01512-EM01) muestran la presencia de COVs y que el Límite Inferior de Explosividad (LEL) presenta valores de 0%, evidenciando que las emisiones gaseosas fugitivas provenientes del pozo están compuestas por una mezcla de gases que no poseen características inflamables. Las concentraciones de H<sub>2</sub>S, no son consideradas relevantes en esta composición de gases pues no fueron detectadas.

Fotografía N° 4. Medición en el punto F01512-EM01, ubicado en la fuente de emisión en boca del Pozo T2185.

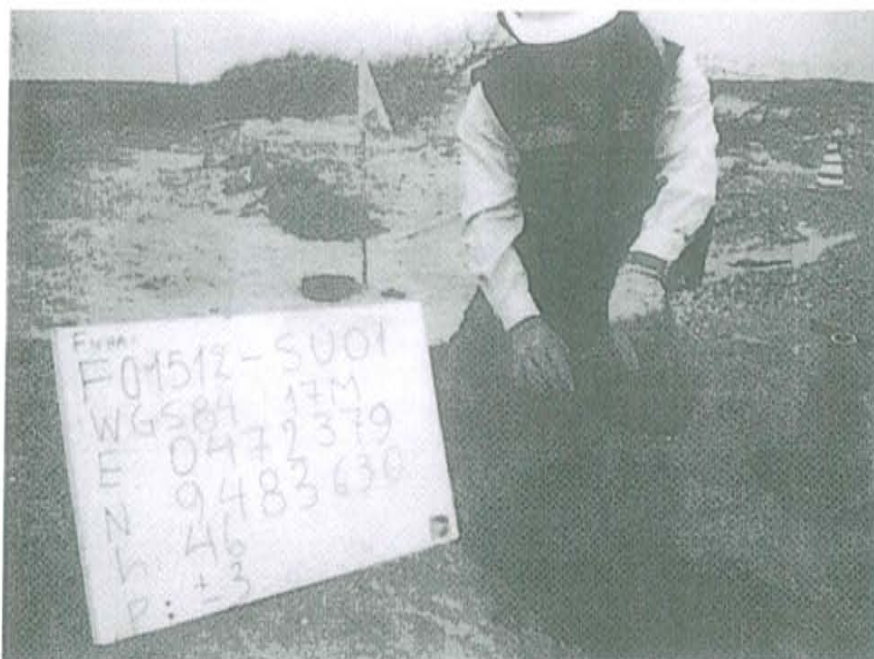
Fotografía N° 1. Toma de muestra de suelo en el punto F01512-SU01, ubicado a 3 m aproximadamente del Pozo T2185.

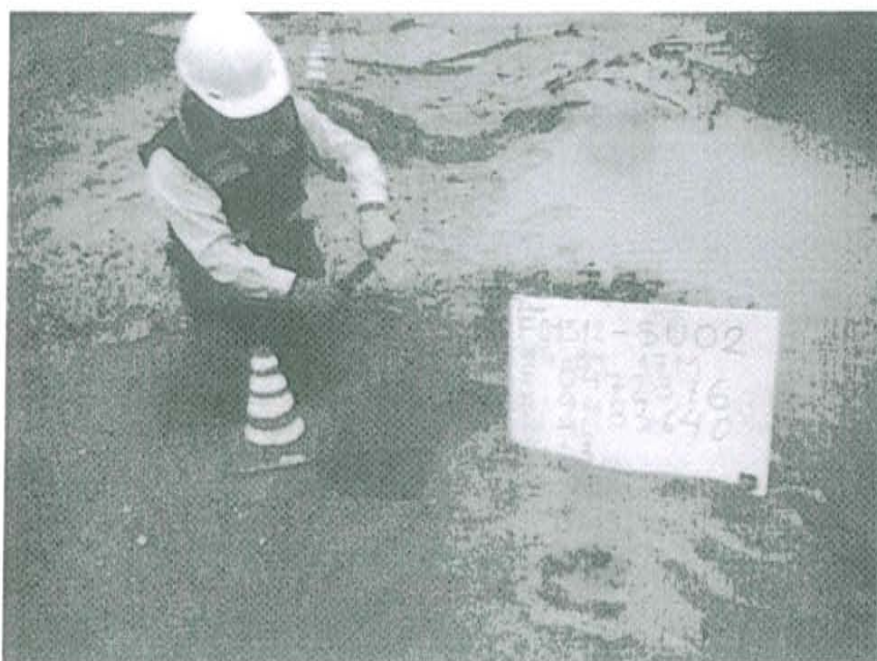
Fotografía N° 2. Toma de muestra de suelo en el punto F01512-SU02, ubicado a 9 m aproximadamente del Pozo T2185.

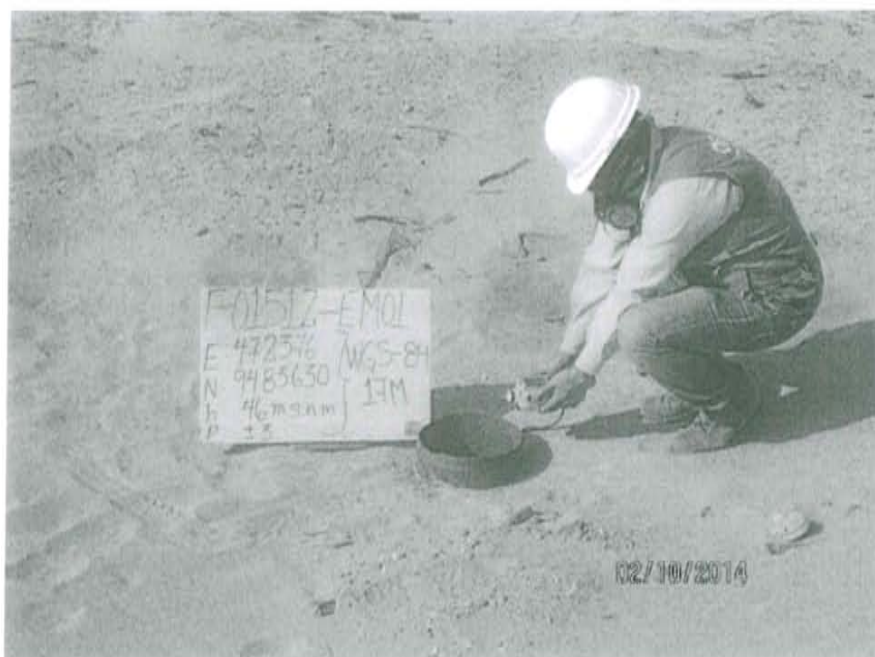
Fotografía N° 1. Medición en el punto F01512-EM01, ubicado en la boca del pozo.

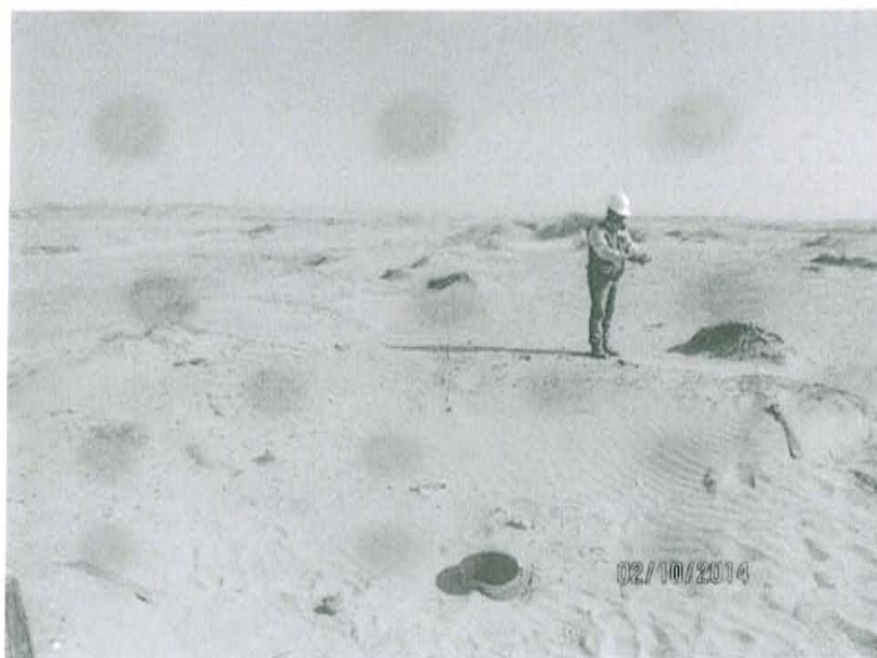
Fotografía N° 2. Mediciones en F01512-VA01, recorrido en el área circundante alrededor del pozo.

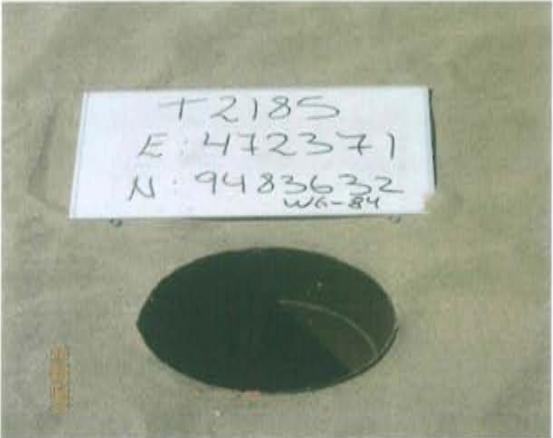
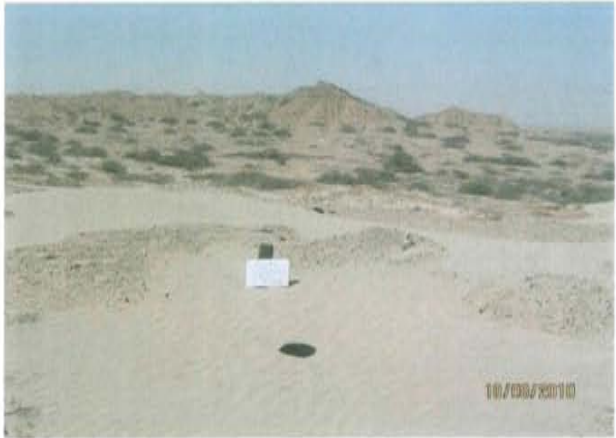
| Pozo ATA, sin signos de fluido en el fondo, sin cantina, abundante arena a su alrededor, restos de madera, vegetación seca en la zona. | | | |
| Inadecuado Abandono de Pozo | | | |
