INFORME N° 00469-2019-OEFA/DEAM-SSIM

Los aspectos generales de la evaluación ambiental del sitio con código S0059 se presentan en la tabla 1.1:

a.	Zona evaluada	Sitio S0059 ubicado en el ámbito de la cuenca del río Corrientes, a 180 m al norte del río Corrientes y al sur de la Institución Educativa Pública N.º 601781, en la Comunidad Nativa Nueva Libertad, distrito de Trompeteros, provincia y departamento de Loreto.
b.	Centroide del sitio S0059	492416E
	Coordenadas UTM WGS84 Zona 18 Sur	9578786N

c.	Problemática identificada	Evaluar la calidad ambiental del sitio S0059 para su identificación como sitio impactado por actividades de hidrocarburos y la estimación del nivel de riesgo a la salud y al ambiente.
d.	La actividad se realizó en el marco de	Planefa 2019
e.	Periodo de ejecución	3, 5, 6 y 7 de junio de 2019
f.	Tipo de evaluación	Identificación de Sitio Impactado por actividades de Hidrocarburos

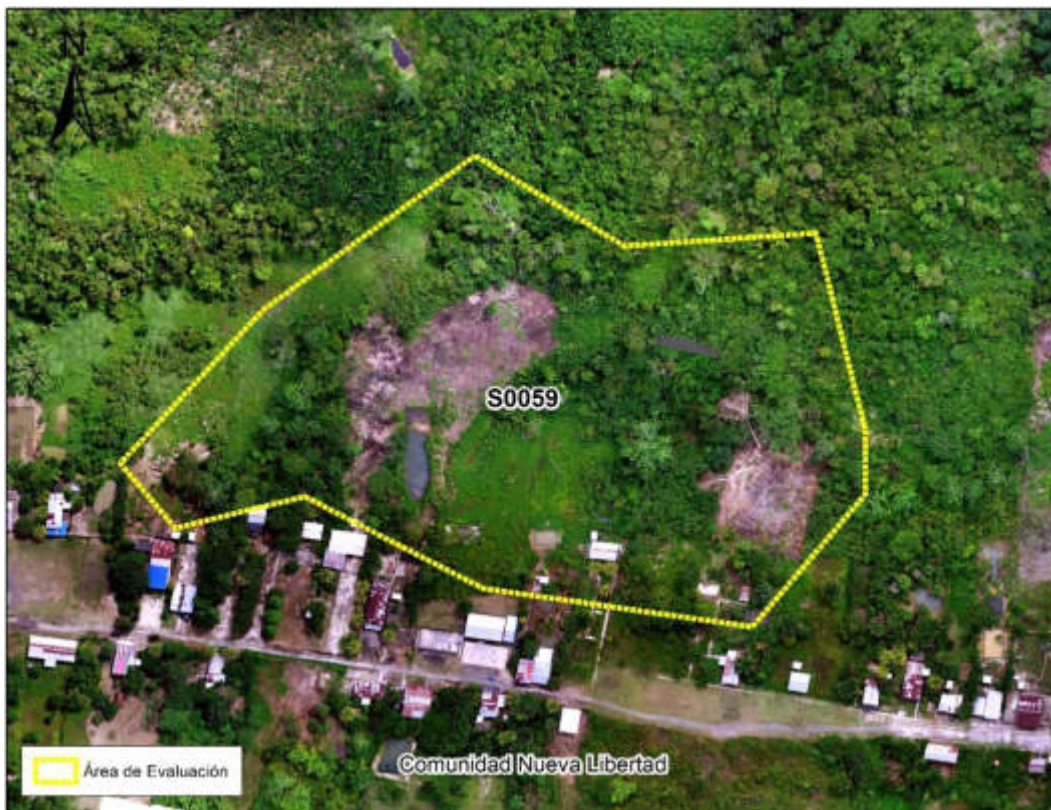
Figura 3.2. Ortofoto del sitio S0059 tomada por un sistema de aeronave piloteada a distancia

El sitio S0059 presenta una topografía baja inundable con capacidad de drenaje moderado, donde el suelo presenta una textura mayormente arcillosa lo que hace que tenga condiciones saturadas con una permeabilidad baja y abundante materia orgánica (turba), presenta vegetación herbácea y arbórea propia de bosque secundario. Se encontraron residuos mal dispuestos en el área del sitio S0059 como infraestructuras mal abandonadas como pozos petroleros, tuberías, campamentos, baterías, tanques de almacenamiento, cilindros, fierros, vidrios, alambres, entre otros.

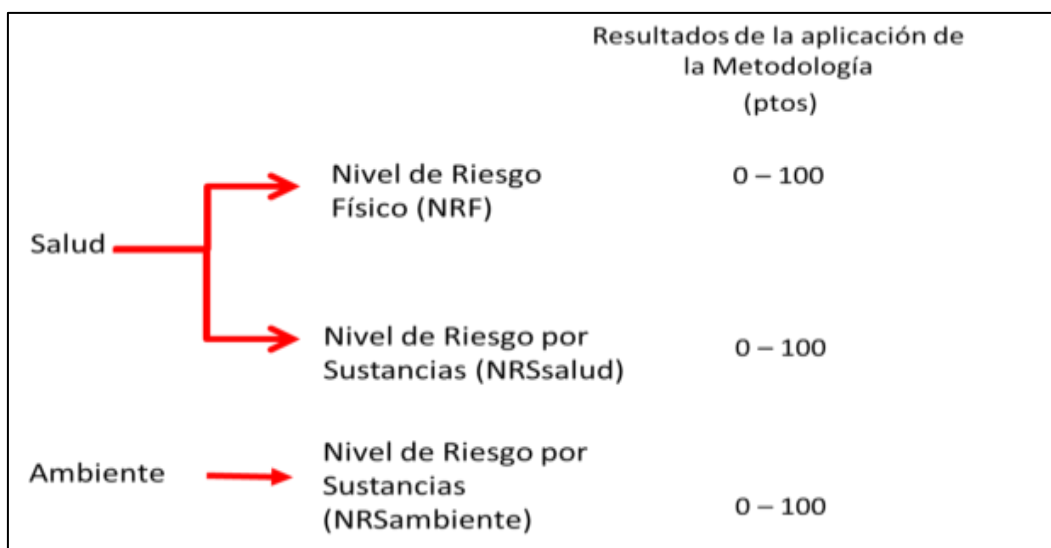
Cabe recordar que la metodología, establece tres indicadores que muestran los riesgos por la presencia de peligros de tipo físico y por la presencia de sustancias contaminantes.

Figura 7.2. Indicadores de riesgos por presencia de peligros de tipo físico y por presencia de sustancias contaminantes

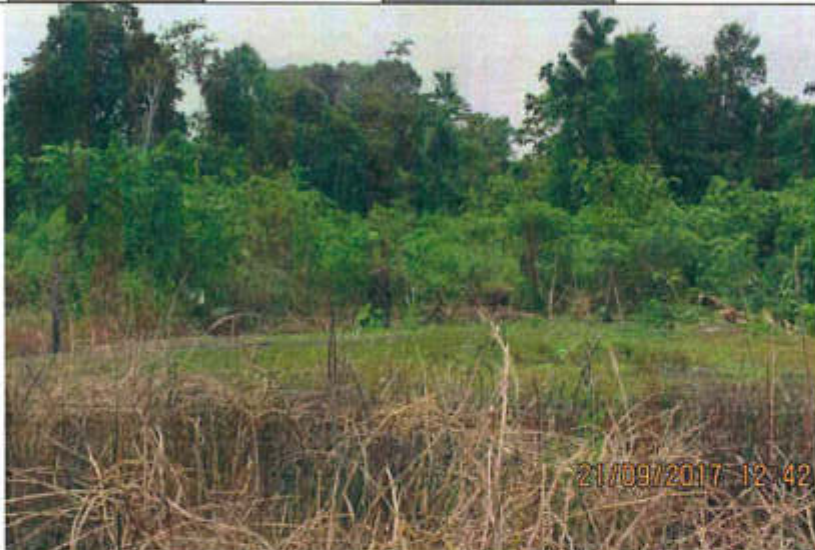
Visita de reconocimiento Sitio S0059					
Reconocimiento de posible sitio impactado					
Distrito:	Trompeteros	Provincia:	Loreto	Departamento:	Loreto
Fotografía N.º 3

Fecha: 21/09/2017 Hora: 12:42 horas					
Este (m): 0492390					
Norte (m): 9578733					
Altitud (m.s.n.m): 124					
COORDENADAS UTM - WGS 84 ZONA: 18 M					
Descripción:	Ámbito natural adyacente a la zona de evaluación del punto de referencia S0059, se visualiza la vegetación de la zona.				
Fotografía N.º 4

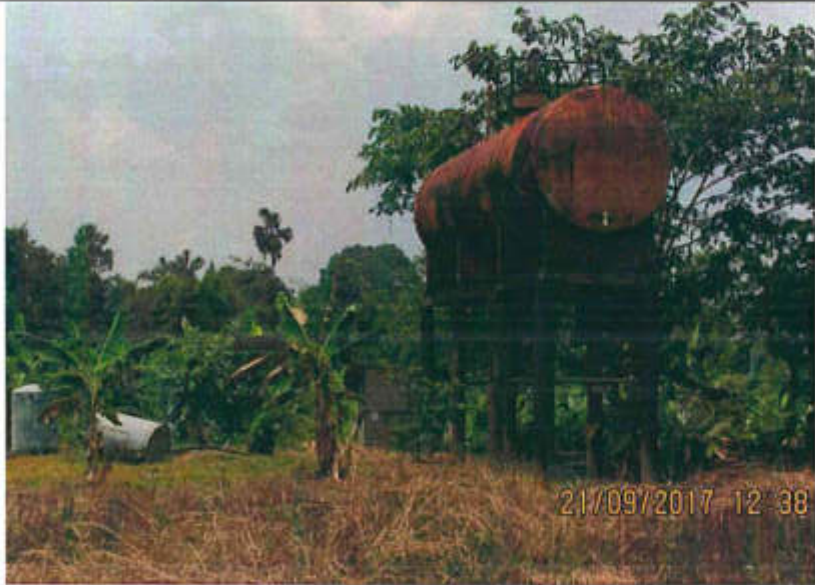
Fecha: 21/09/2017 Hora: 12:39 horas					
Este (m): 0492390					
Norte (m): 9578733					
Altitud (m.s.n.m): 124					
COORDENADAS UTM - WGS 84 ZONA: 18 M					
Descripción:	Evidencia de afectación con residuos en el punto de referencia del sitio S0059. Además se aprecia infraestructura deteriorada.

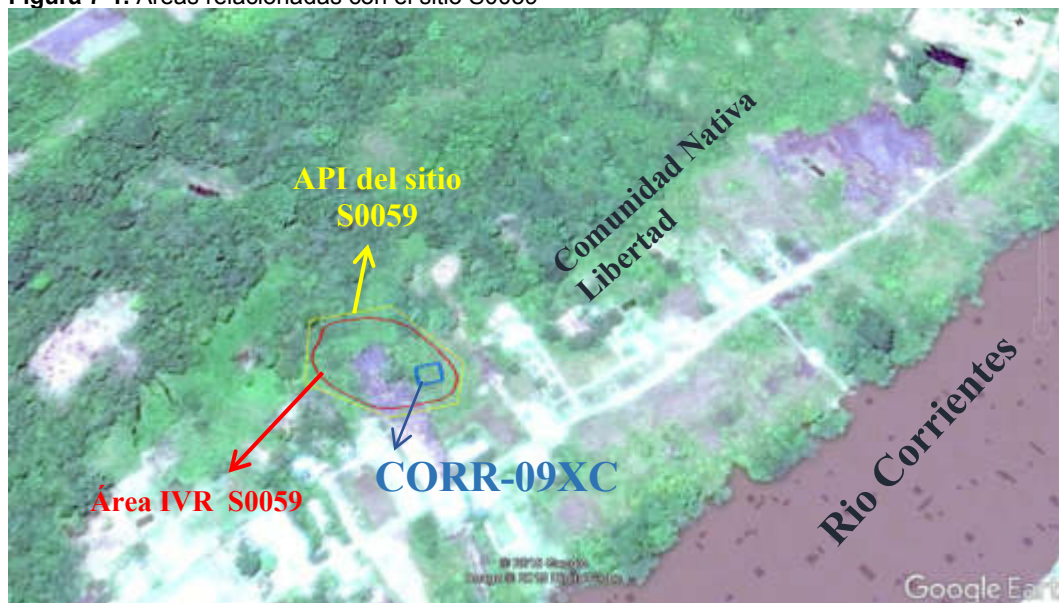
Figura 7-1. Áreas relacionadas con el sitio S0059

Para determinar el área de estudio de la evaluación ambiental se consideró el área de 4 467 m² y la información comprendida en el Informe N.º 092-2017-OEFA/DE-SDCA-CSI, conforme se observa en la Figura 7-1.

El sitio S0059 requiere tener evidencia analítica del sitio para descartar la presencia de contaminantes como metales por la presencia de residuos enterrados, en ese sentido se plantea un API de una forma geométrica que facilite su evaluación, considerando de esta manera un API de de 5 920 m².

La distribución de los puntos de muestreo se realiza de modo que cubra el área del API definido en la figura 7-1, se propone para el presente PEA del sitio S0059 realizar seis (6)

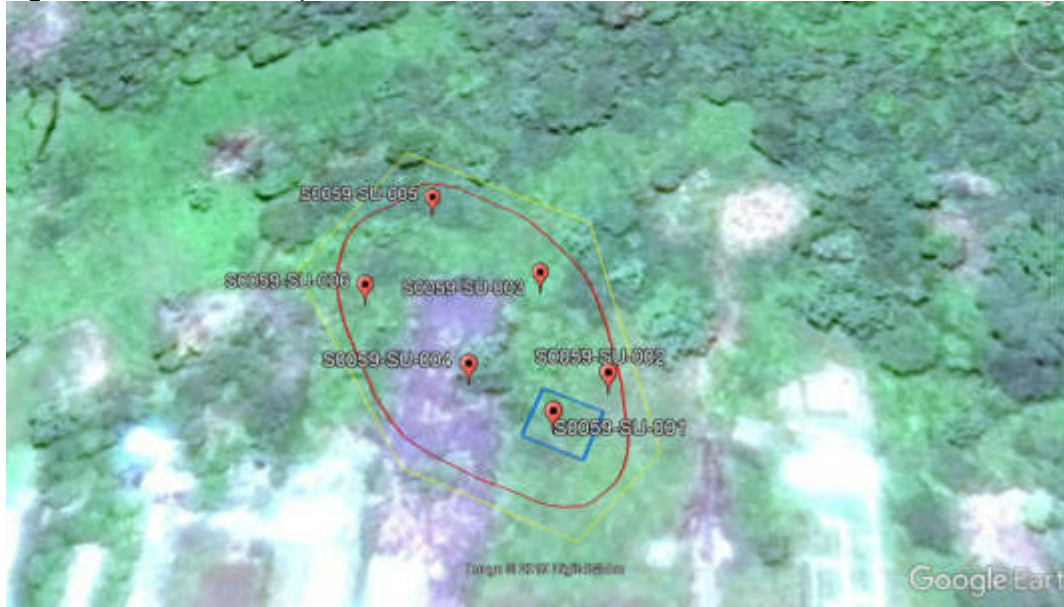
Figura 7-2. Distribución de puntos de muestreo de suelo.

puntos de muestreo para confirmar o descartar la presencia de contaminantes presentes en el suelo (Figura 7-2 y Tabla 7-2).

N.º	Código	Coordenadas UTM WGS84 Zona 18 Sur	
		Este (m)	Norte (m)
1	S0059-SU-001	492387	9578729
2	S0059-SU-002	492401	9578738
3	S0059-SU-003	492387	9578767
4	S0059-SU-004	492368	9578743
5	S0059-SU-005	492360	9578792
6	S0059-SU-006	492343	9578767

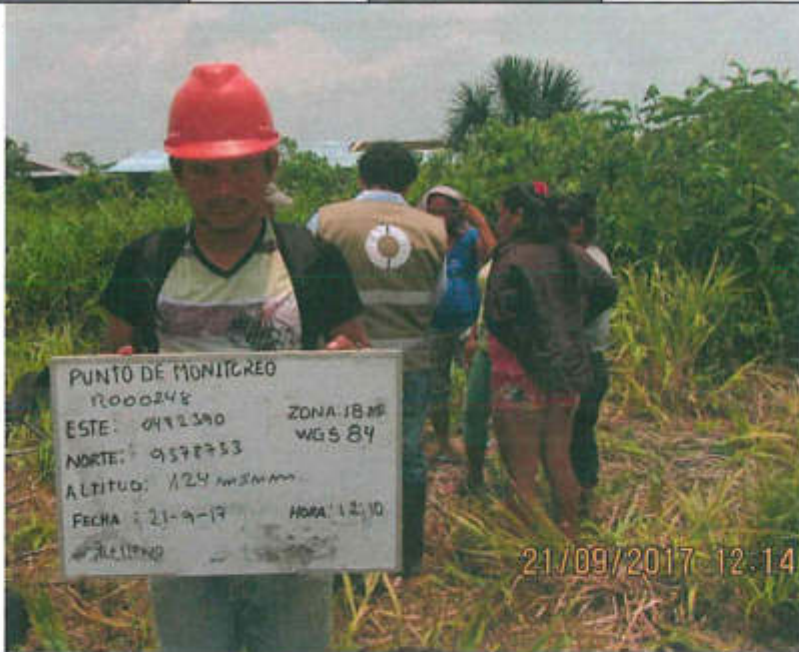
Visita de reconocimiento Sitio S0059					
Reconocimiento de posible sitio impactado					
Distrito:	Trompeteros	Provincia:	Loreto	Departamento:	Loreto
Fotografía N.º 1

Fecha: 21/09/2017 Hora: 12:14 horas					
Este (m): 0492390					
Norte (m): 9578733					
Altitud (m.s.n.m): 124					
COORDENADAS UTM - WGS 84 ZONA: 18 M					
Descripción:		Profesionales del OEFA ubicando el punto de referencia R000248 (S0059).			
Fotografía N.º 2

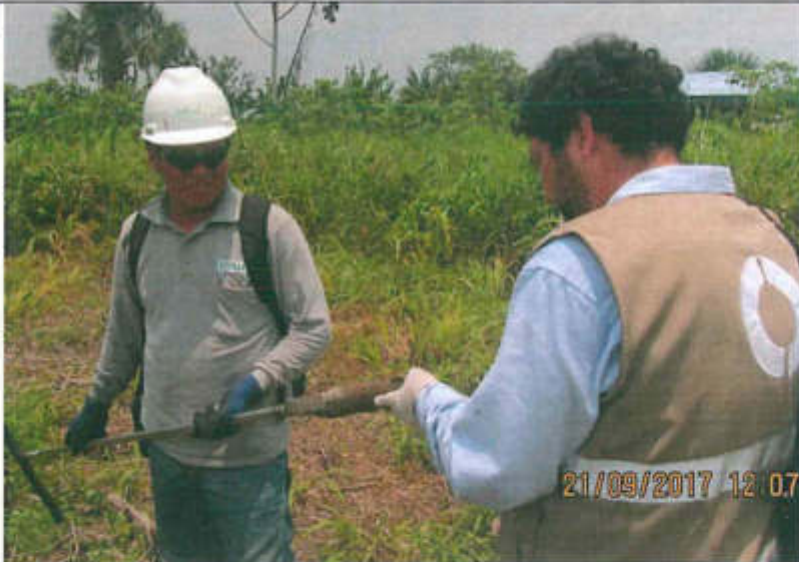
Fecha: 21/09/2017 Hora: 12:07 horas					
Este (m): 0492390					
Norte (m): 9578733					
Altitud (m.s.n.m): 124					
COORDENADAS UTM - WGS 84 ZONA: 18 M					
Descripción:		Procedimiento de hincado con varilla hasta 2 metros de profundidad en Sitio S0059.

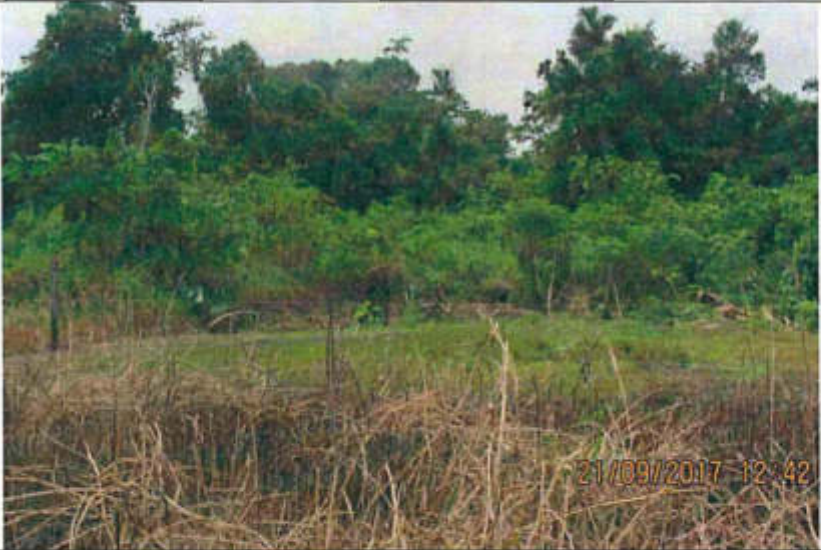
Visita de reconocimiento Sitio S0059					
Reconocimiento de posible sitio impactado					
Distrito:	Trompeteros	Provincia:	Loreto	Departamento:	Loreto
Fotografía N.º 3

Fecha: 21/09/2017 Hora: 12:42 horas					
Este (m): 0492390					
Norte (m): 9578733					
Altitud (m.s.n.m): 124					
COORDENADAS UTM - WGS 84 ZONA: 18 M					
Descripción:	Ámbito natural adyacente a la zona de evaluación del punto de referencia S0059, se visualiza la vegetación de la zona.				
Fotografía N.º 4

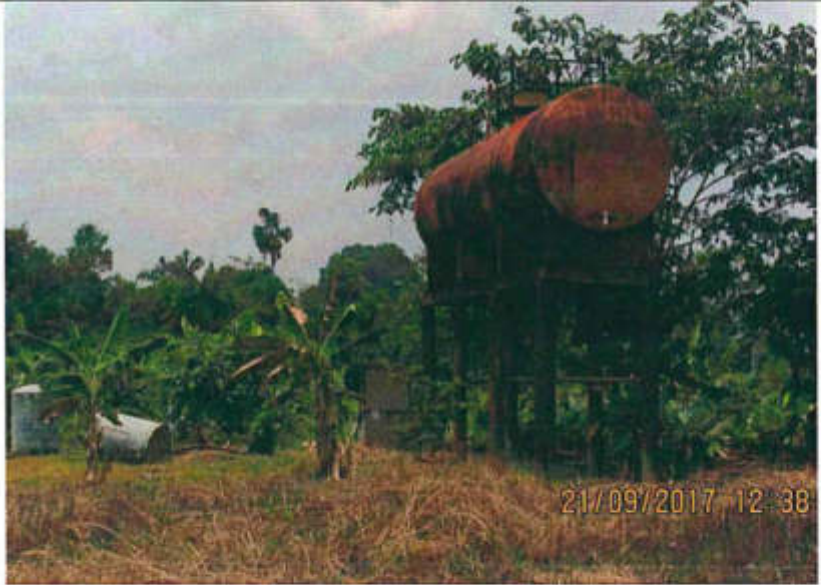
Fecha: 21/09/2017 Hora: 12:39 horas					
Este (m): 0492390					
Norte (m): 9578733					
Altitud (m.s.n.m): 124					
COORDENADAS UTM - WGS 84 ZONA: 18 M					
Descripción:	Evidencia de afectación con residuos en el punto de referencia del sitio S0059. Además se aprecia infraestructura deteriorada.

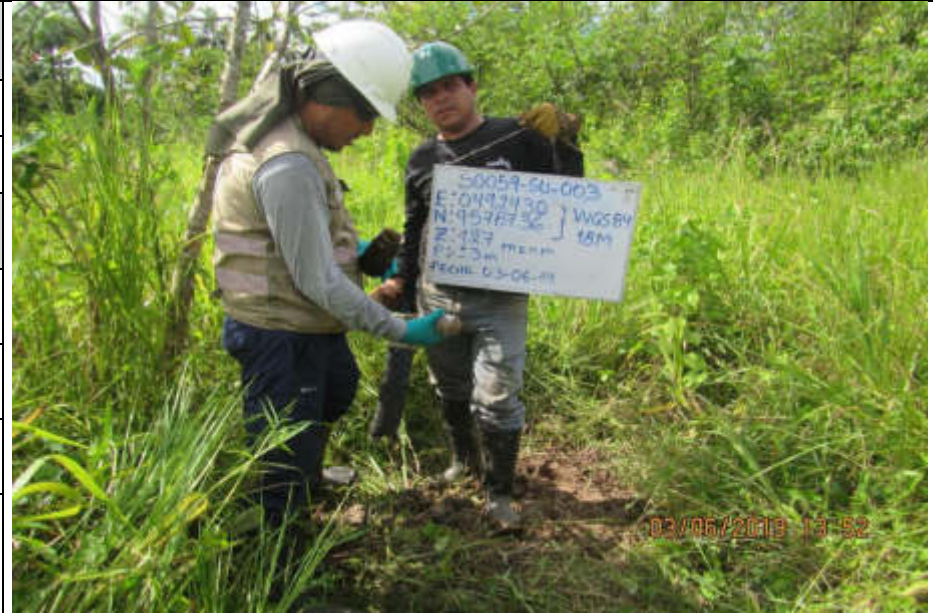
FOTOGRAFÍA N.º 3 S0059-SU-003
Fecha: 03/06/2019
Hora: 13:52
COORDENADAS UTM -WGS 84 – ZONA 18M
Este (m): 492430
Norte (m): 9578736
Altitud (m s.n.m): 127
Precisión: ± 3

DESCRIPCIÓN: Punto de muestreo S0059-SU-003, zona con abundante presencia de hierbas y gramíneas como: piri piri, cutzu, inundable.

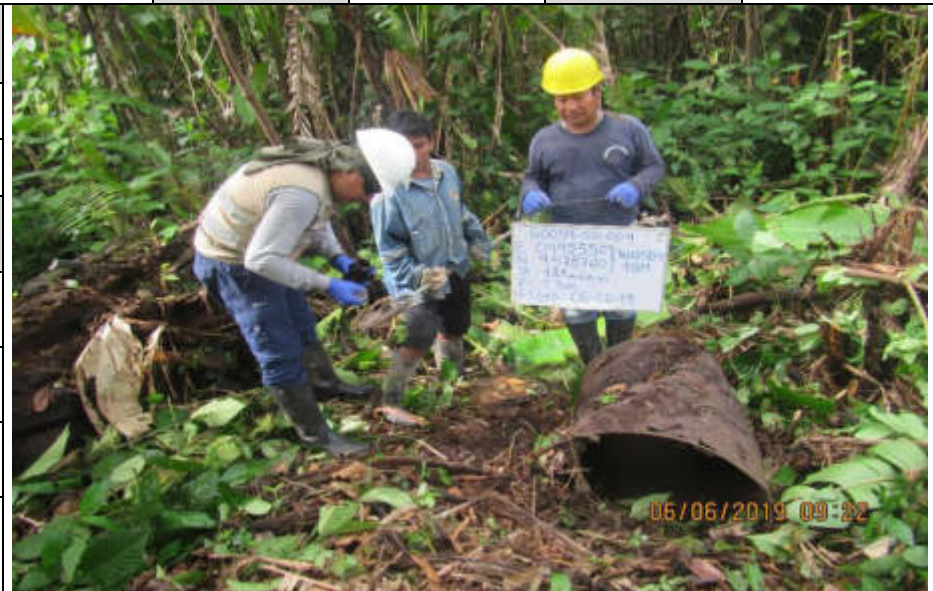
FOTOGRAFÍA N.º 4 S0059-SU-004
Fecha: 03/06/2019
Hora: 09:22
COORDENADAS UTM -WGS 84 – ZONA 18M
Este (m): 492550
Norte (m): 9578760
Altitud (m s.n.m): 121
Precisión: ± 3

DESCRIPCIÓN: Punto de muestreo S0059-SU-004, zona con abundante presencia de hierbas y gramíneas como: piri piri, cutzu, inundable.

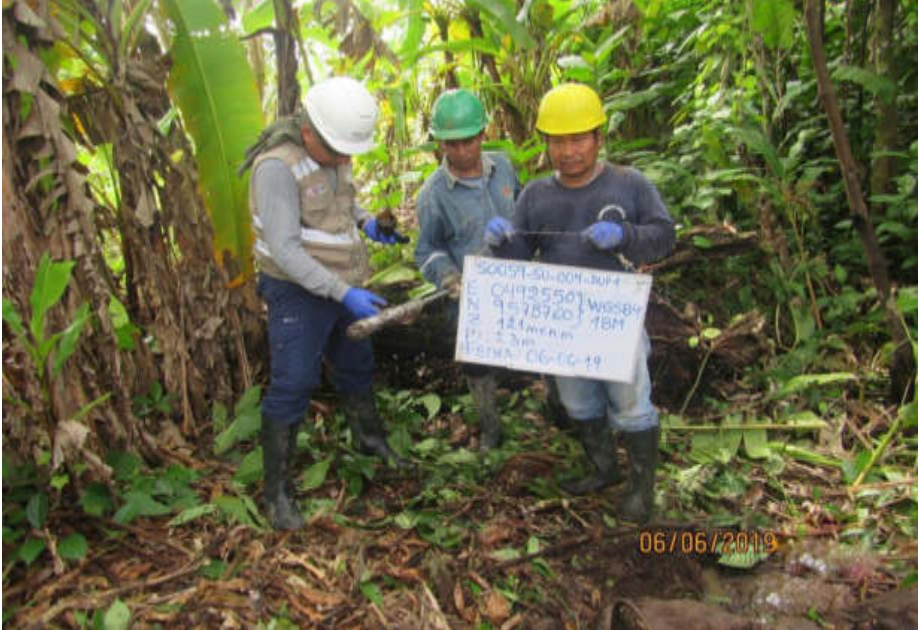
Fecha: 06/06/2019					
Hora: -					
COORDENADAS UTM -WGS 84 – ZONA 18M					
Este (m): 492550					
Norte (m): 9578760					
Altitud (m.s.n.m): 121					
Precisión: ± 3					
DESCRIPCIÓN:		Punto de muestreo S0059-SU-DUP1, zona con abundante presencia de hierbas y gramíneas como: piri piri, cutzu, inundable.			
Evaluación ambiental de calidad de suelo en el sitio S0059, ubicado en el ámbito de la cuenca del río Corrientes, en el distrito de Trompeteros, provincia y departamento de Loreto					
CUE: 2017-05-0065			CUC: 007-5-2019-402		
Distrito	Trompeteros	Provincia	Loreto	Departamento	Loreto

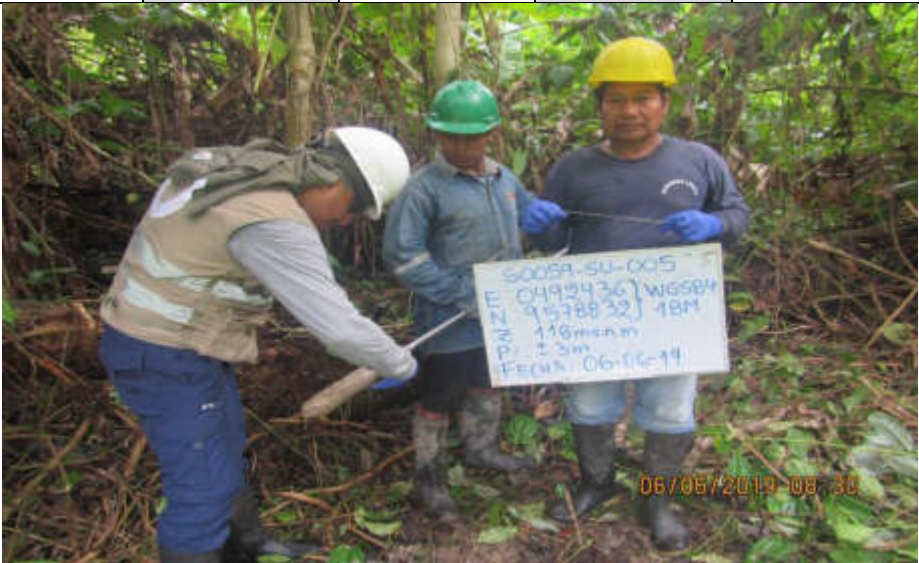
FOTOGRAFÍA N.º 6 S0059-SU-005

Fecha: 06/06/2019					
Hora: 08:30					
COORDENADAS UTM -WGS 84 – ZONA 18M					
Este (m): 492436					
Norte (m): 9578832					
Altitud (m.s.n.m): 118					
Precisión: ± 3					
DESCRIPCIÓN:		Punto de muestreo S0059-SU-005, zona con abundante presencia de hierbas y gramíneas como: piri piri, cutzu, inundable.

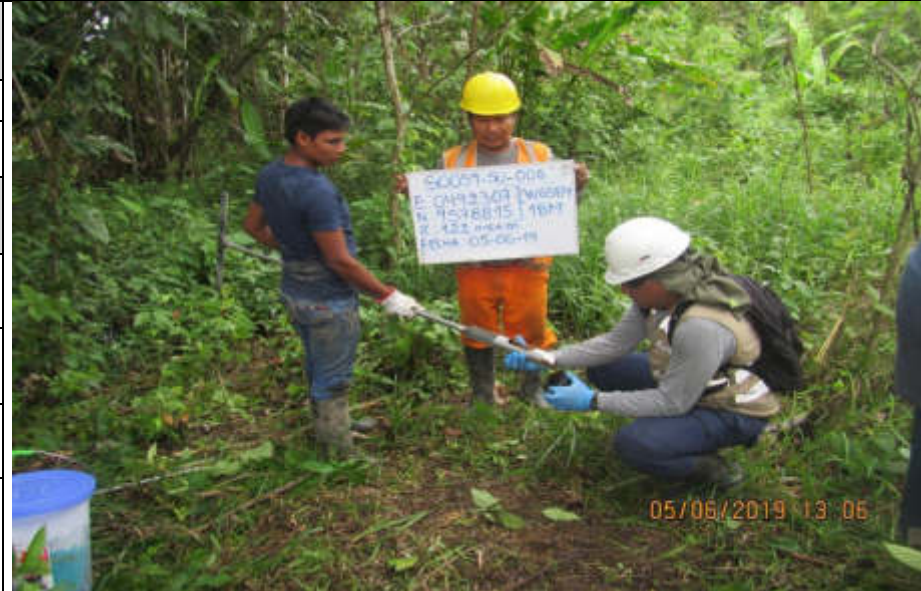
DESCRIPCIÓN: Punto de muestreo S0059-SU-006, zona herbácea, área inundable en los alrededores

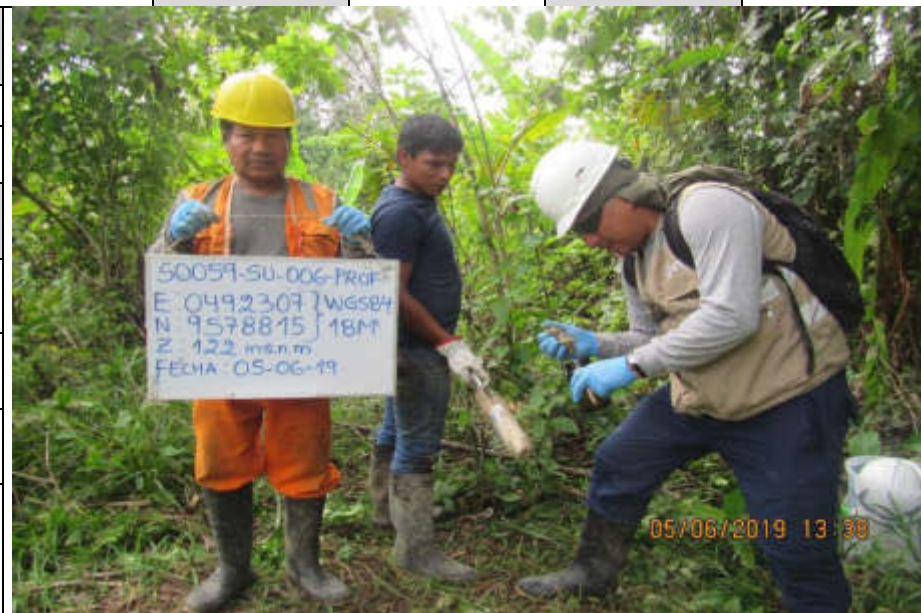
DESCRIPCIÓN: Punto de muestreo S0059-SU-006-PROF, zona herbácea, área inundable en los alrededores

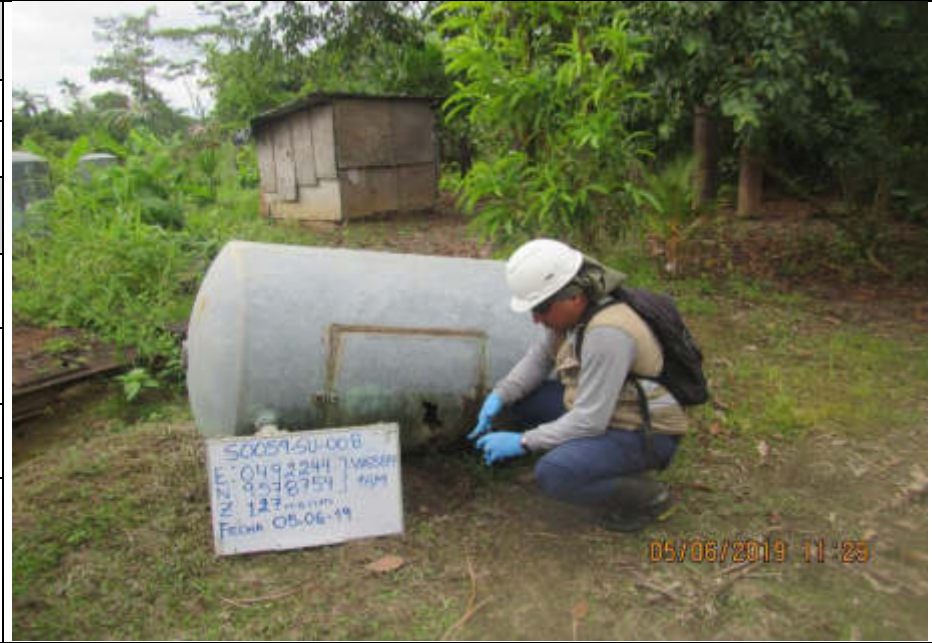
FOTOGRAFÍA N.º 9 S0059-SU-008
Fecha: 05/06/2019
Hora: 11:29
COORDENADAS UTM -WGS 84 – ZONA 18M
Este (m): 492244
Norte (m): 9578754
Altitud (m.s.n.m): 127
Precisión: ± 3

DESCRIPCIÓN: Punto de muestreo S0059-SU-008, presencia de restos de vidrios rotos, fierros enterrados, alambres y vegetación escasa presente en la zona.

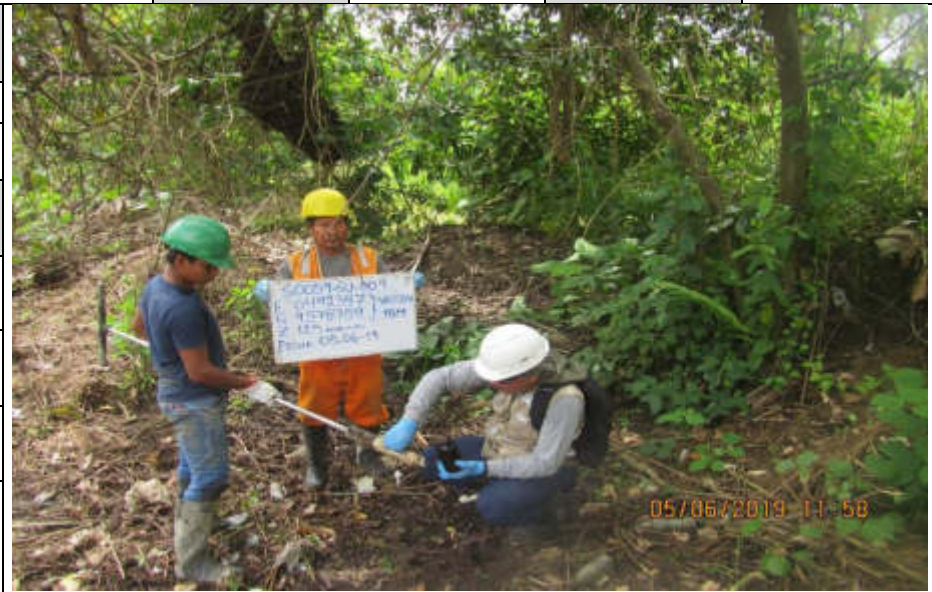
DESCRIPCIÓN: Punto de muestreo S0059-SU-009, presencia de restos de vidrios rotos, fierros enterrados, alambres y vegetación escasa presente en la zona..

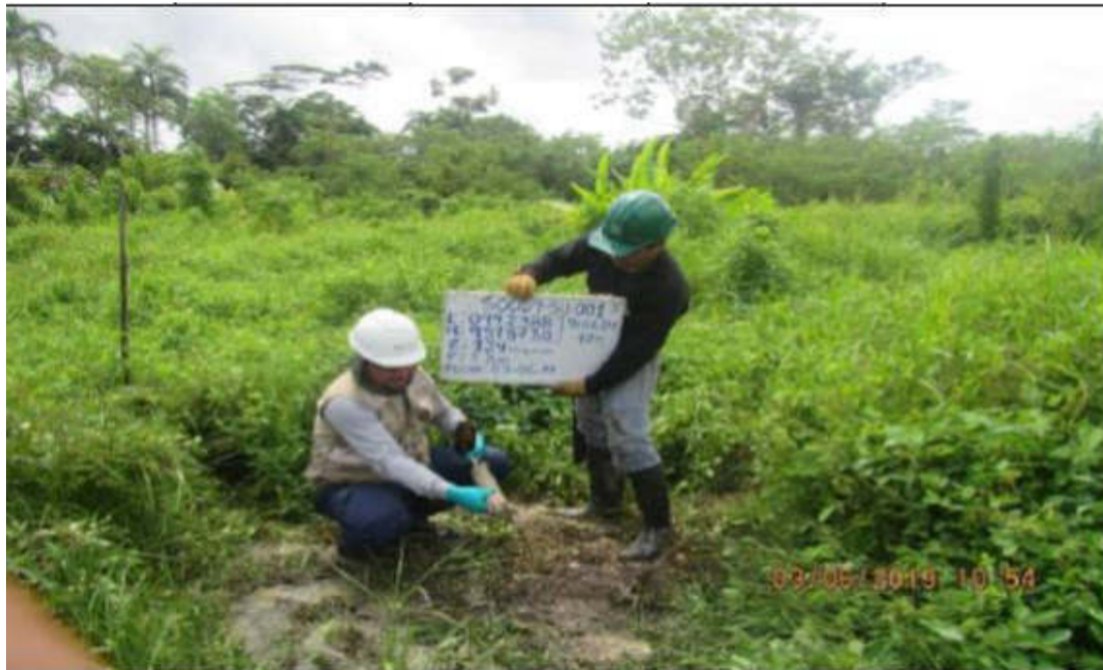
Punto de muestreo S0059-SU-001, se muestra un suelo con abundante presencia de hierbas y gramíneas.

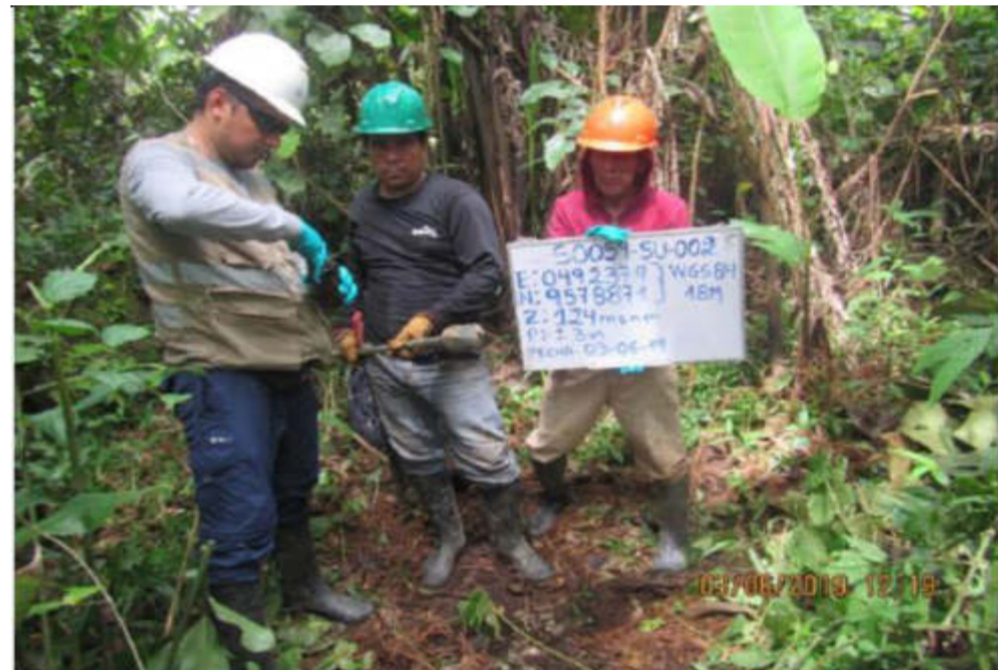
Muestreo en el sitio S0059-SU-002, área de bosque secundario o puma con presencia de heliconias, topa, blanca, pashaco, guabilla, carahuasca, yanavarilla, uvilla

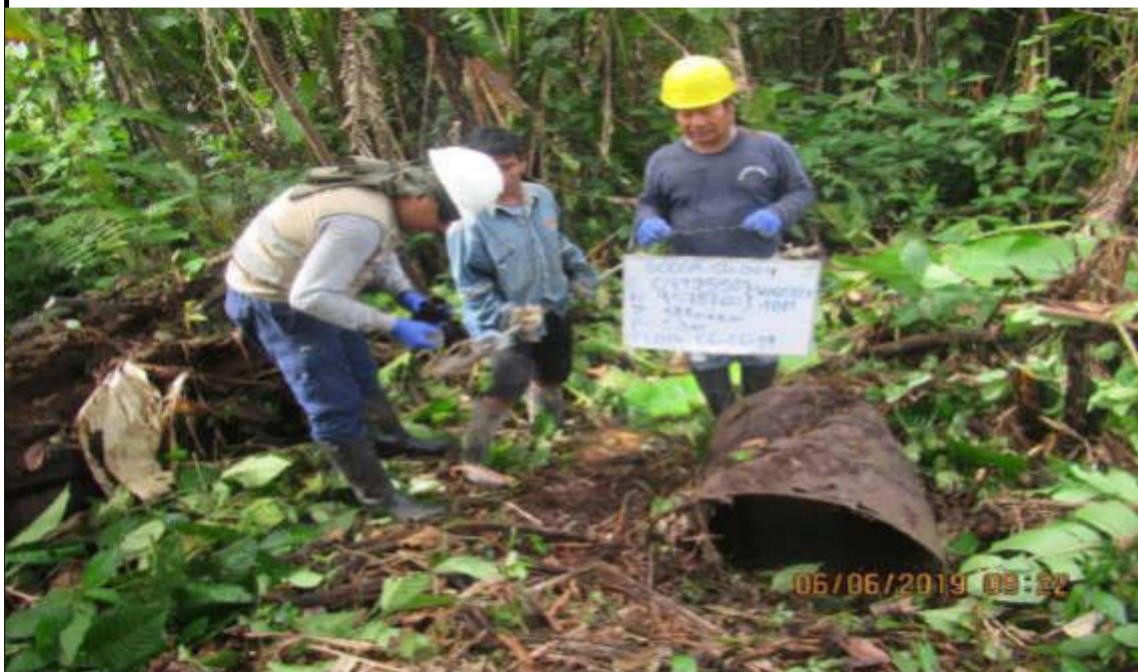
Punto de muestreo S0059-SU-004, zona con abundante presencia de hierbas y gramíneas como: piri piri, cutzu, inundable.

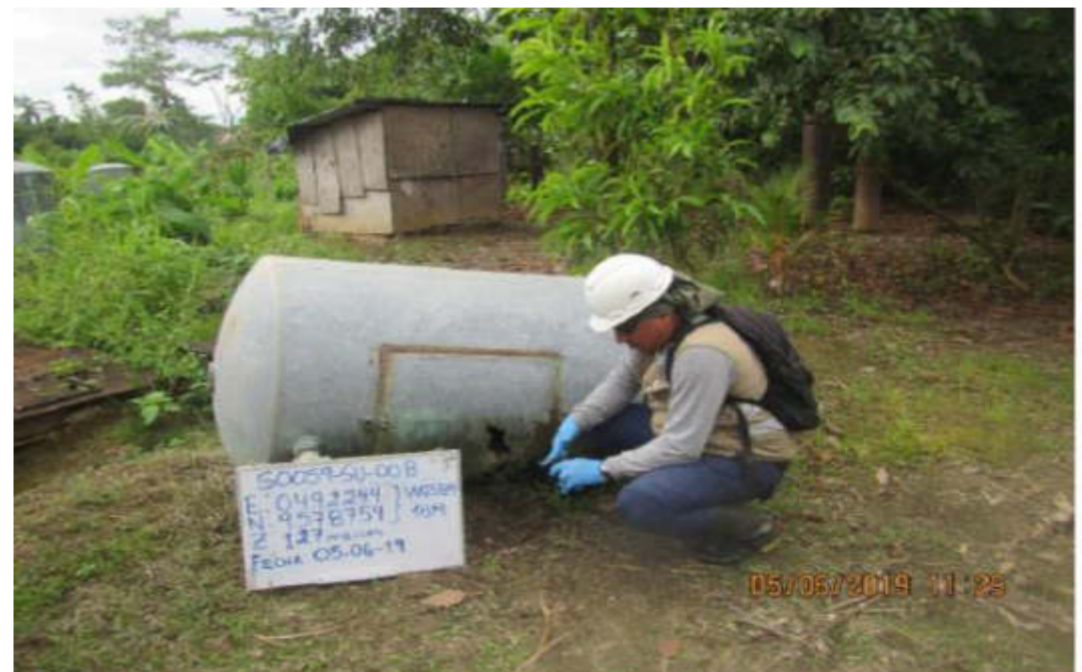
Punto de muestreo S0059-SU-008, presencia de restos de vidrios rotos, fierros enterrados, alambres y vegetación escasa presente en la zona.

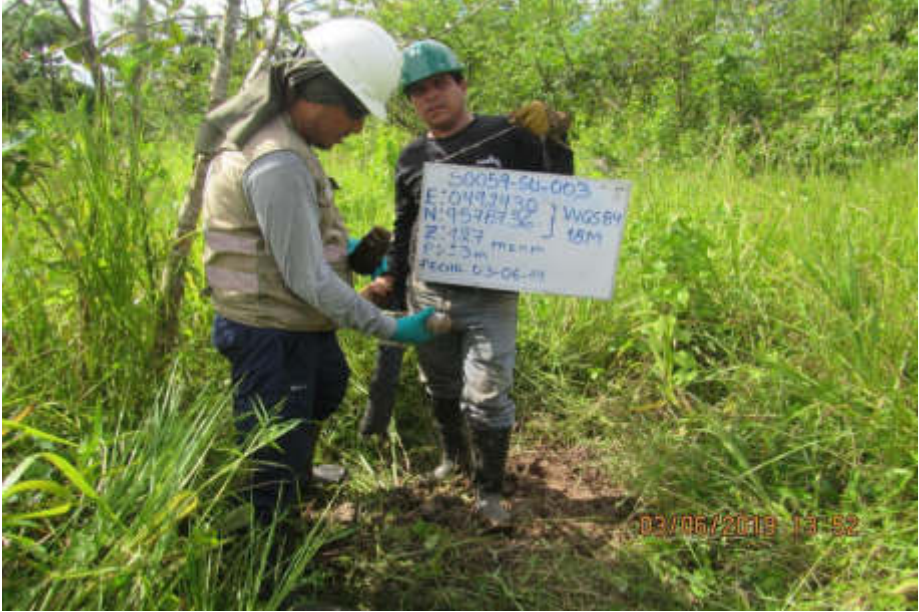
Fecha: 03/06/2019					
Hora: 13:52					
COORDENADAS UTM -WGS 84 – ZONA 18M					
Este (m): 492430					
Norte (m): 9578736					
Altitud (m s.n.m): 127					
Precisión: ± 3					
DESCRIPCIÓN:		Punto de muestreo S0059-SU-003, zona con abundante presencia de hierbas y gramíneas como: piri piri, cutzu, inundable.			
Evaluación ambiental de calidad de suelo en el sitio S0059, ubicado en el ámbito de la cuenca del río Corrientes, en el distrito de Trompeteros, provincia y departamento de Loreto					
CUE: 2017-05-0065			CUC: 007-5-2019-402		
Distrito	Trompeteros	Provincia	Loreto	Departamento	Loreto

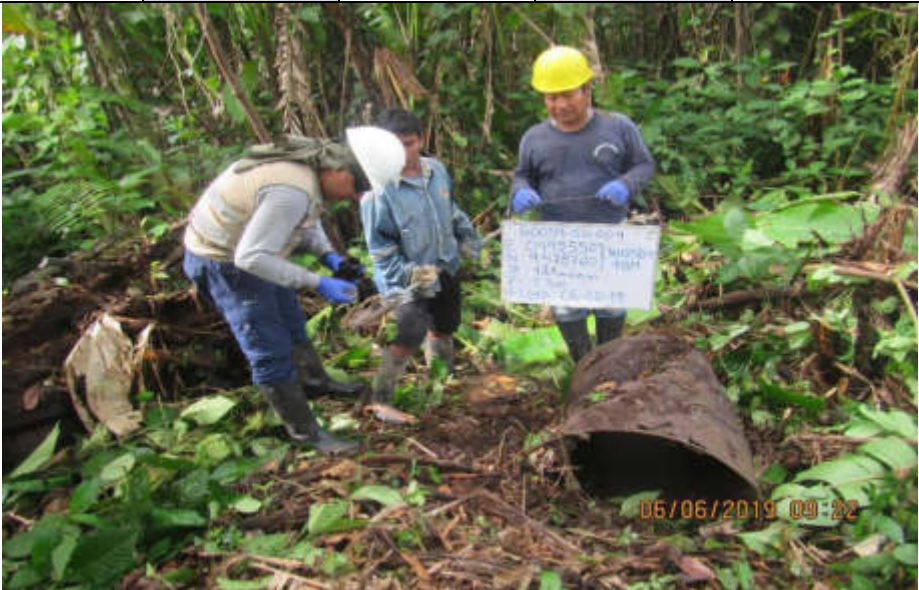
FOTOGRAFÍA N.º 4 S0059-SU-004

Fecha: 03/06/2019					
Hora: 09:22					
COORDENADAS UTM -WGS 84 – ZONA 18M					
Este (m): 492550					
Norte (m): 9578760					
Altitud (m s.n.m): 121					
Precisión: ± 3					
DESCRIPCIÓN:		Punto de muestreo S0059-SU-004, zona con abundante presencia de hierbas y gramíneas como: piri piri, cutzu, inundable.

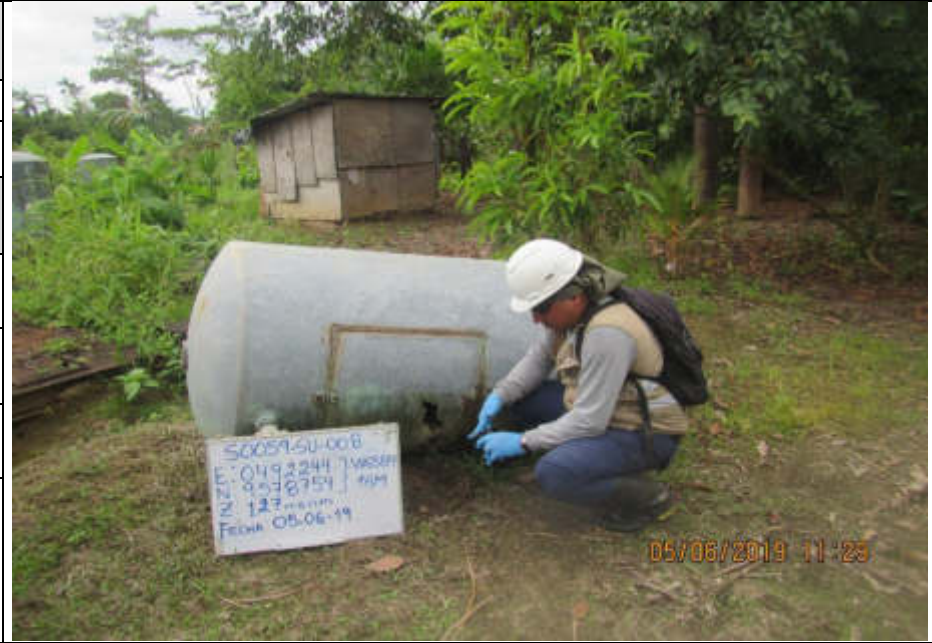
DESCRIPCIÓN: Punto de muestreo S0059-SU-008, presencia de restos de vidrios rotos, fierros enterrados, alambres y vegetación escasa presente en la zona.

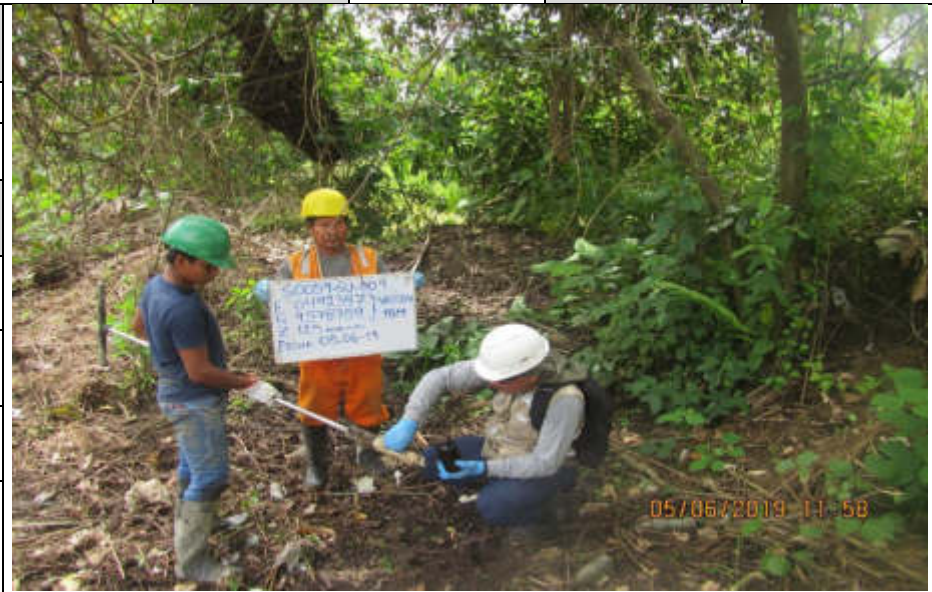
DESCRIPCIÓN: Punto de muestreo S0059-SU-009, presencia de restos de vidrios rotos, fierros enterrados, alambres y vegetación escasa presente en la zona..

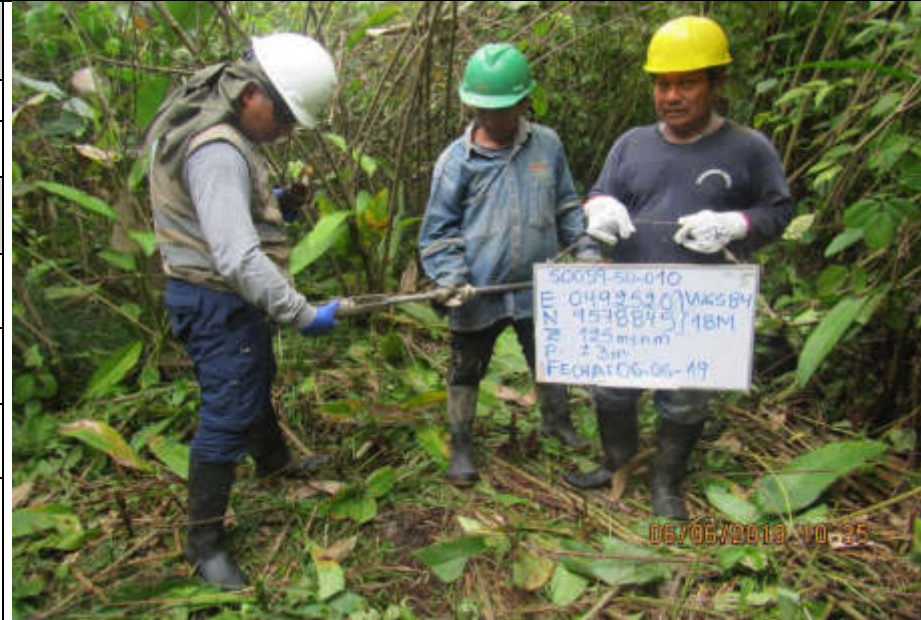
DESCRIPCIÓN: Punto de muestreo S0059-SU-010, presencia de restos de vidrios rotos, fierros enterrados, alambres y vegetación escasa presente en la zona.

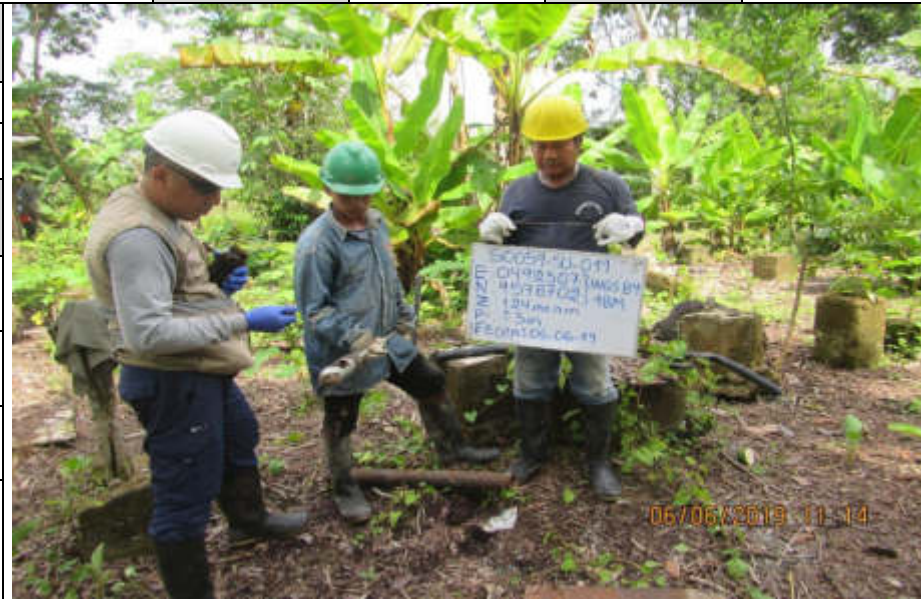
DESCRIPCIÓN: Punto de muestreo S0059-SU-011, presencia de restos de vidrios rotos, fierros enterrados, alambres y vegetación escasa presente en la zona..
