**INFORME N° 0448 - 2015-OEFA/DE-SDCA-CIPASH**

ASUNTO : Identificación de pasivo ambiental del subsector hidrocarburos, con código de Ficha OEFA F01249, ubicado en el Lote IV en el distrito de Pariñas, de la provincia Talara del departamento de Piura.

### III. IDENTIFICACIÓN DE PASIVO AMBIENTAL DEL SUBSECTOR HIDROCARBUROS CON CÓDIGO DE FICHA OEFA N° F01249

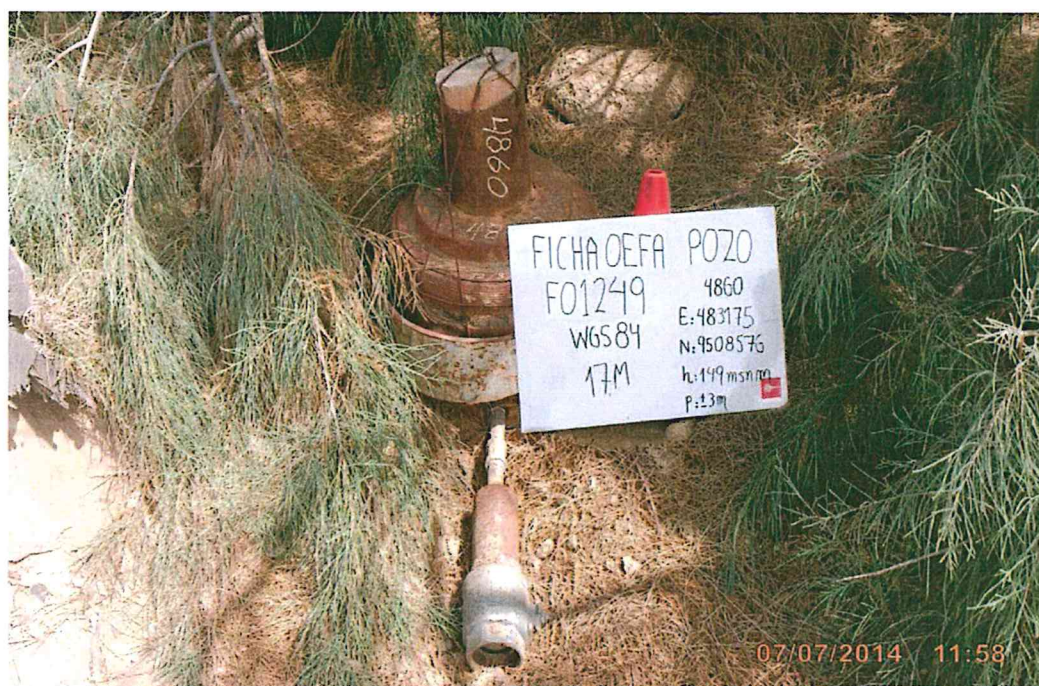
Fotografía N° 1. Vista del pozo petrolero inactivo, se observó casing corroído.

14. Durante la evaluación in situ realizada por el OEFA, se observó un pozo petrolero inactivo, cuenta con casing de 9 plg de diámetro abierto además de cortado y en estado de corrosión unido a reducción de 2 plg, cuya estructura sobresale 0,6 m aproximadamente del nivel de superficie de suelo, cabe precisar que el pozo no cuenta con ningún elemento de cierre en superficie que garantice el cierre hermético del pozo. Asimismo, no se evidenció afloramiento de líquidos ni se percibió olores característicos a hidrocarburos (ver anexos 1 y 2).

16. En ese sentido, de la revisión de los antecedentes y las observaciones en campo se tiene que el pozo se encuentra mal abandonado, toda vez que no se encuentra herméticamente cerrado, dado que no cuenta con tapones de abandono en todos los

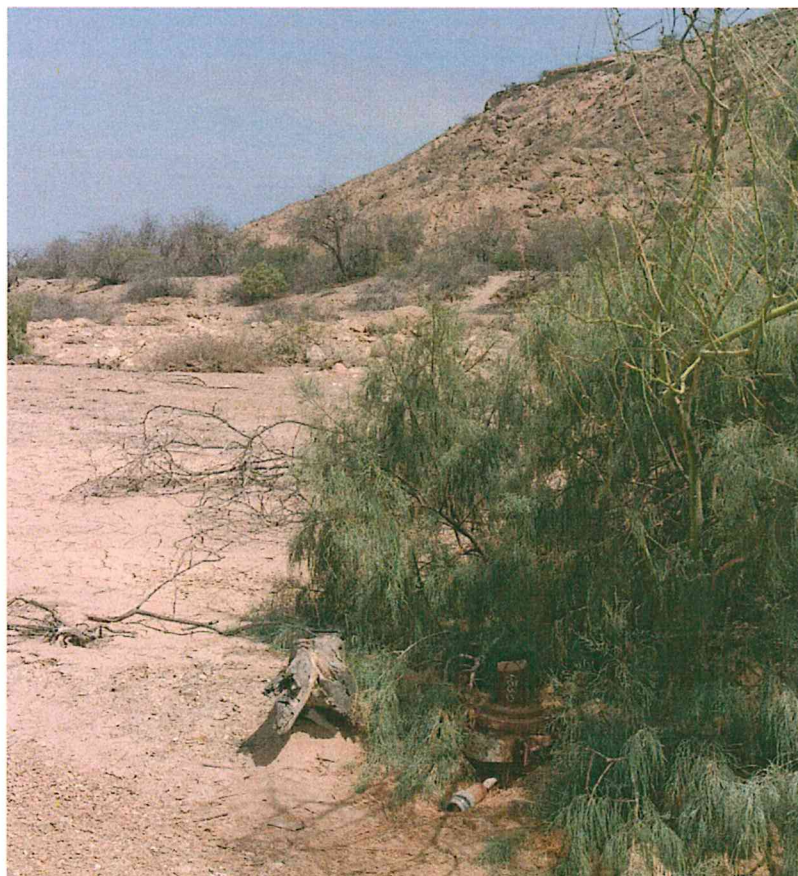
Fotografía N° 2. Vista panorámica del área donde se encuentra el pozo, se observó paisaje de superficies planas a plano-onduladas.

13. El área evaluada donde se ubica el pozo petrolero inactivo, se encuentra en una zona desértica de bosque seco, de terreno cuyas superficies alternan de plano a onduladas, y las pendientes varían entre 8 a 15% aproximadamente; asimismo, se observó suelo limoso arenoso de color pardo oscuro, entre la vegetación característica del área evaluada que se distinguieron fueron "algarrobo", "faique" y "zapote".

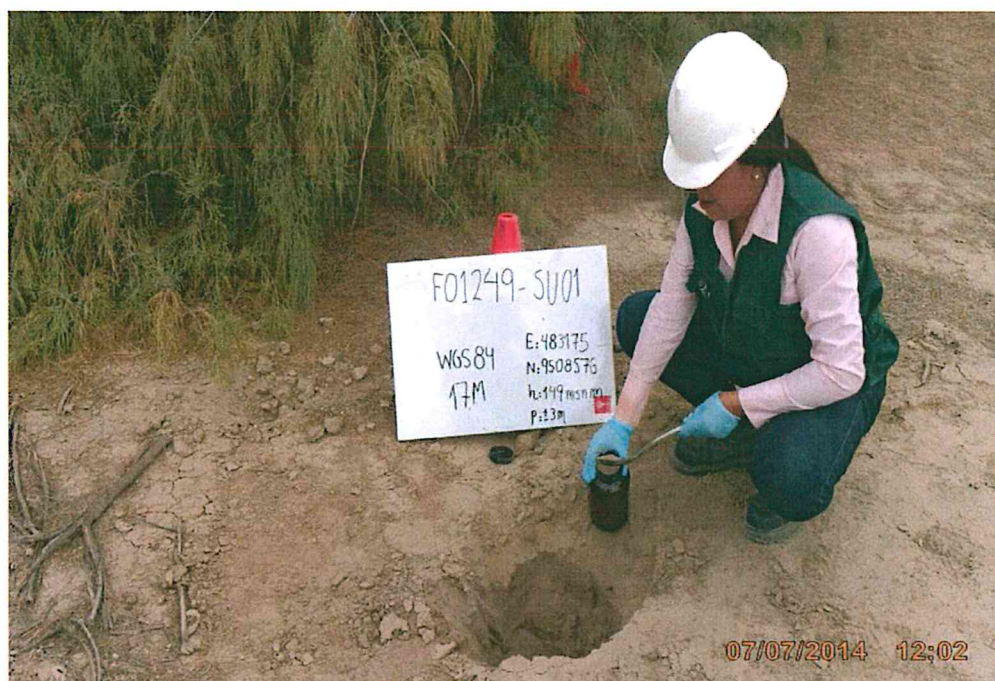
Fotografía N° 3. Vista de la toma de muestra de suelo en el punto F01249-SU01, ubicado a 2 m aproximadamente del Pozo T4860.

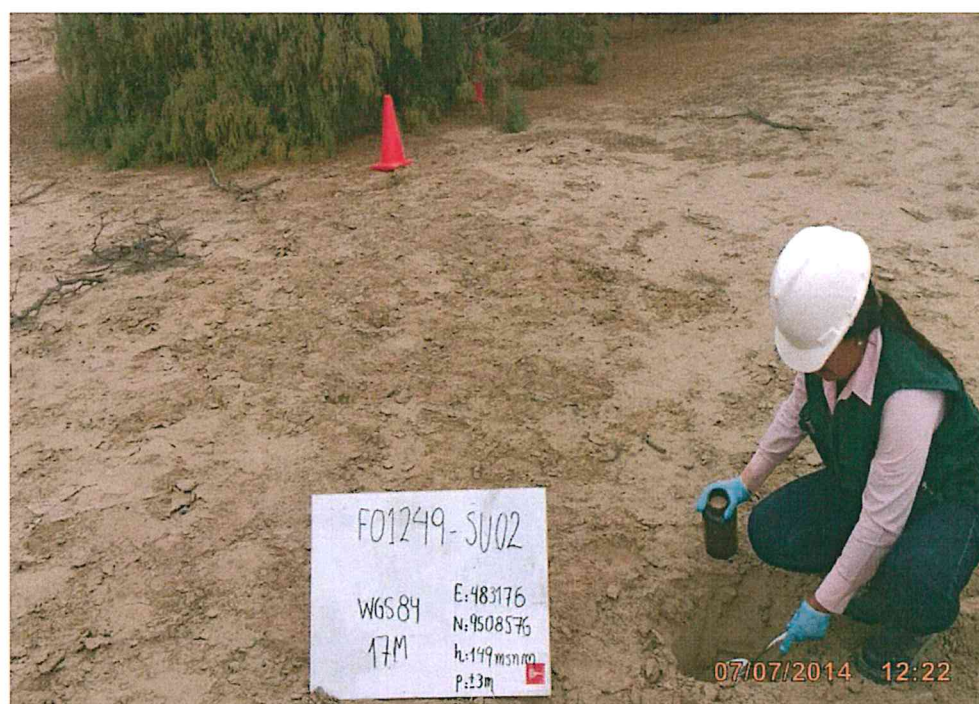
Fotografía N° 4. Vista de la toma de muestra de suelo en el punto F01249-SU02, ubicado a 6 m aproximadamente del Pozo T4860.

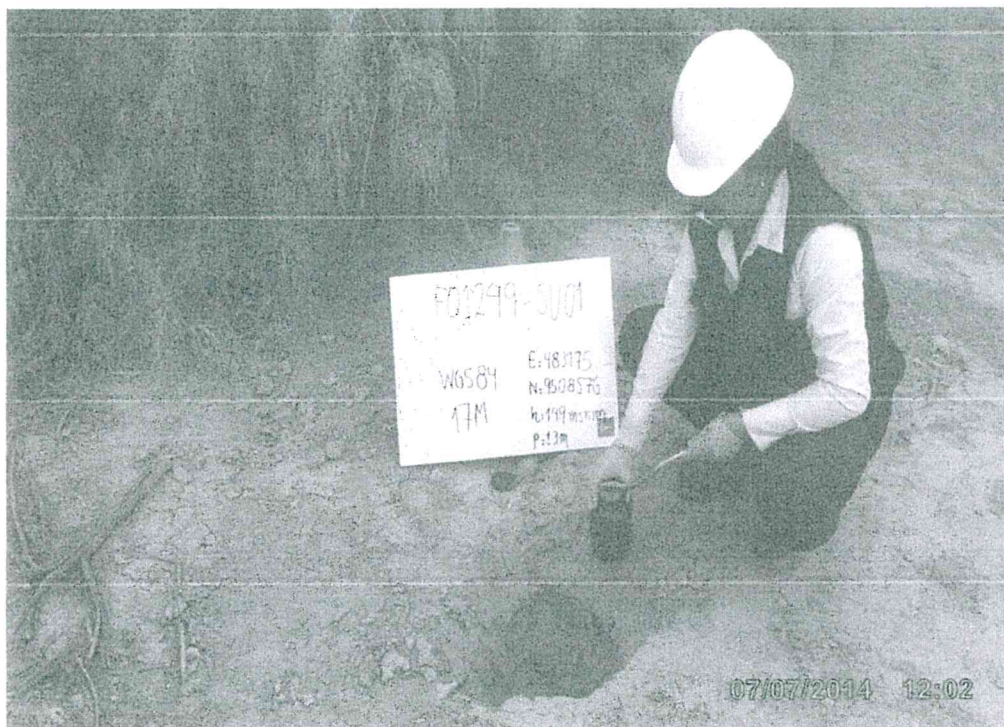
Fotografía N° 1. Toma de muestra de suelo en el punto F01249-SU01, ubicado a 2,0 m aproximadamente del Pozo T4860.

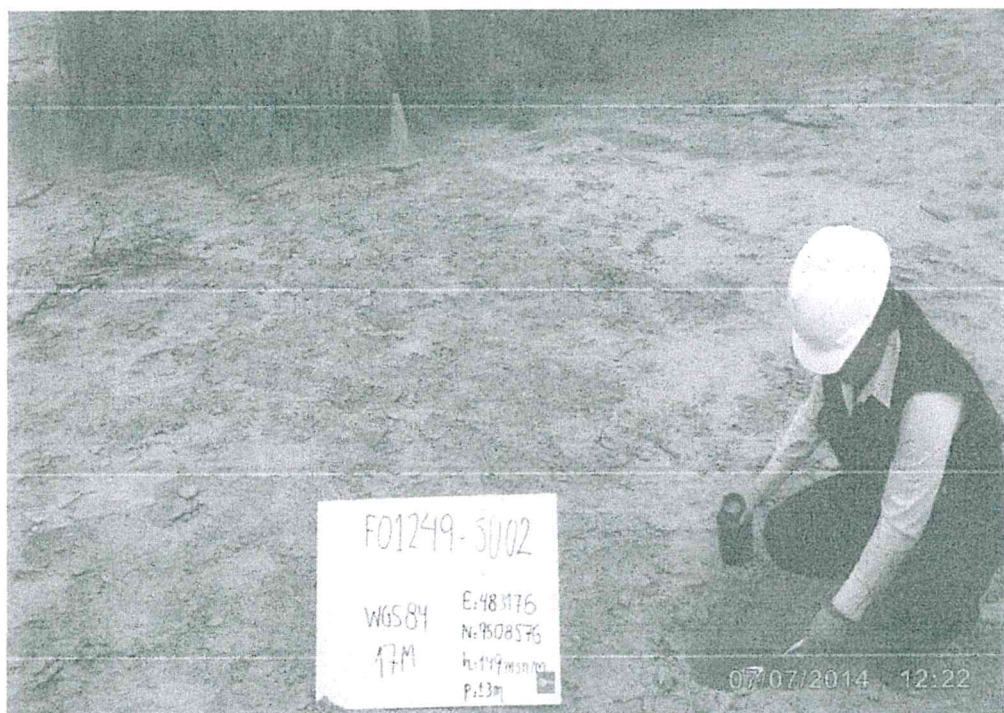
Fotografía N° 2. Toma de muestra de suelo en el punto F01249-SU02, ubicado a 6,0 m aproximadamente del Pozo T4860.

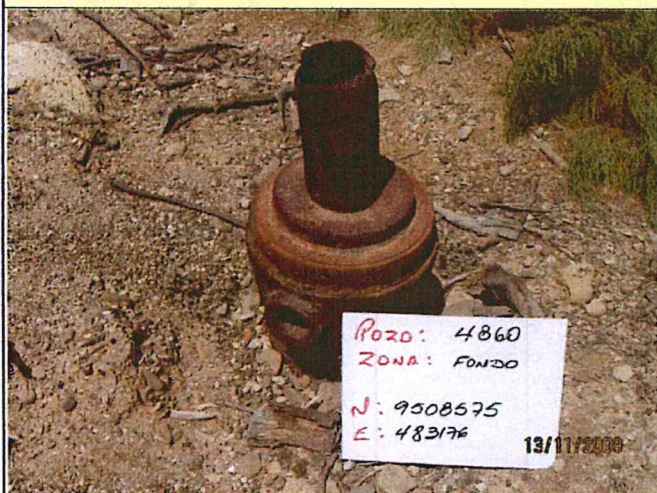
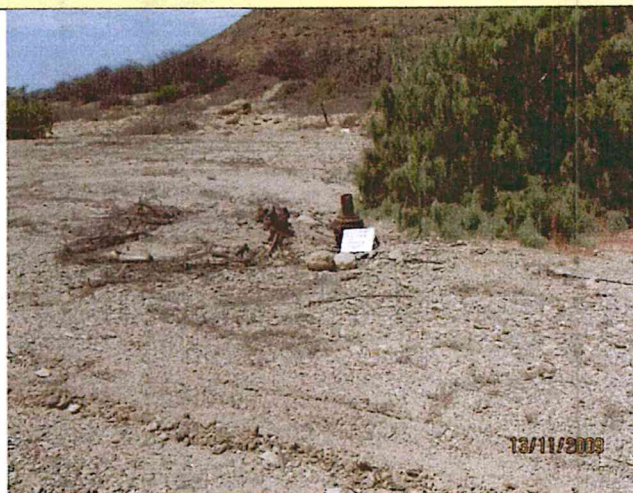
**3. REGISTRO FOTOGRÁFICO**

Pozo DPA, ubicado y con vías de acceso hasta el lugar, pozo con tubo de reducción de 2" abierta y expuesta unos 10 cm sobre la superficie del suelo; con terraplén y presencia de sedimentos grises provenientes del agua de producción vertidos en áreas colindante a este pozo. Este pozo se encuentra colindante a una vía de acceso que va al pozo activo 4255 y 5082. La vegetación predominante es el bichayo (*Capparis crotonoides*), faique (*Acacia sp*) y sapote (*Capparis scabrida*).

El inadecuado abandono del pozo.
