**INFORME N° 681 - 2014-OEFA/DE-SDCA-CIPASH**

ASUNTO : Identificación de pasivo ambiental del subsector hidrocarburos con código de Ficha OEFA F01722, ubicado en el Lote VII/VI (ex Lote VI), en el distrito de Pariñas, de la provincia de Talara del departamento de Piura.

### III. IDENTIFICACIÓN DE PASIVO AMBIENTAL DEL SUBSECTOR HIDROCARBUROS CON CÓDIGO DE FICHA OEFA F01722

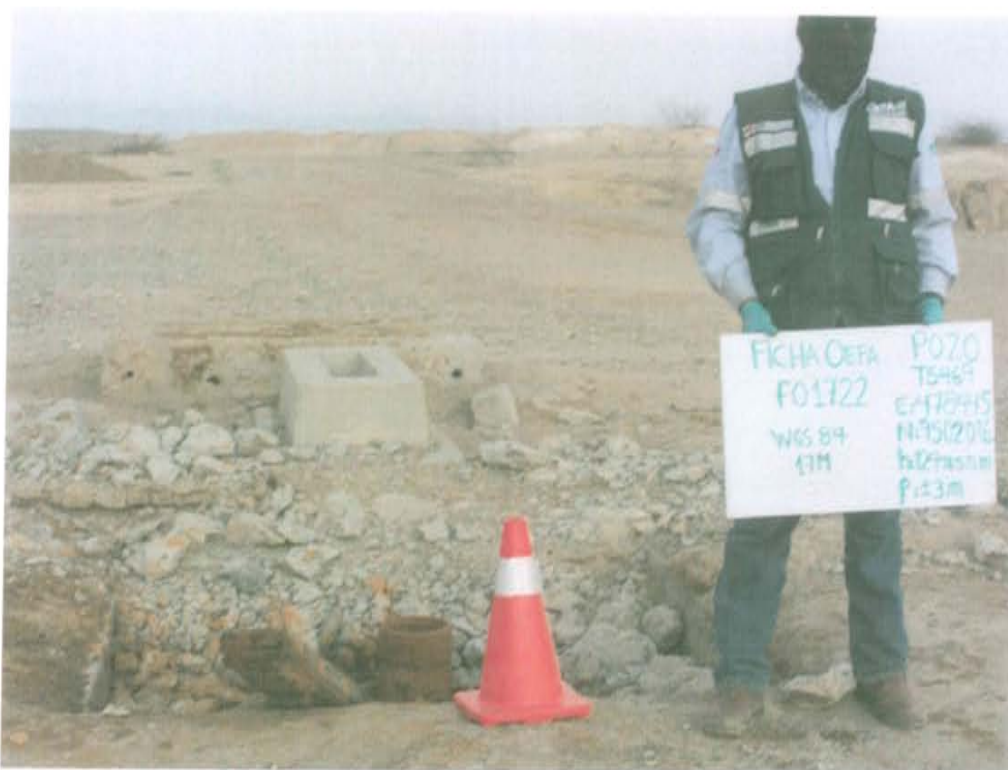
14. Durante la evaluación in situ realizada por el OEFA el 10 de Agosto del 2014, se observó un pozo inactivo con casing de 9 5/8 plg de diámetro y 0,5 m sobre la superficie del suelo dentro de una cantina de 2 m<sup>2</sup> de área y 0,18 m de profundidad en una planicie que presenta vía de acceso mediante una carretera tipo trocha; se observó el casing corroído y abierto al ambiente, por lo que no presenta las condiciones

necesarias que garanticen el hermetismo del pozo, se realizó un recorrido exploratorio al área circundante al pozo encontrándose suelo con presencia de hidrocarburos, aparte de restos de concreto dentro de la cantina como en el área circundante al pozo.

**Fotografía N° 1.** Vista del pozo T5469 ubicado en una planicie adyacente a la vía de acceso.

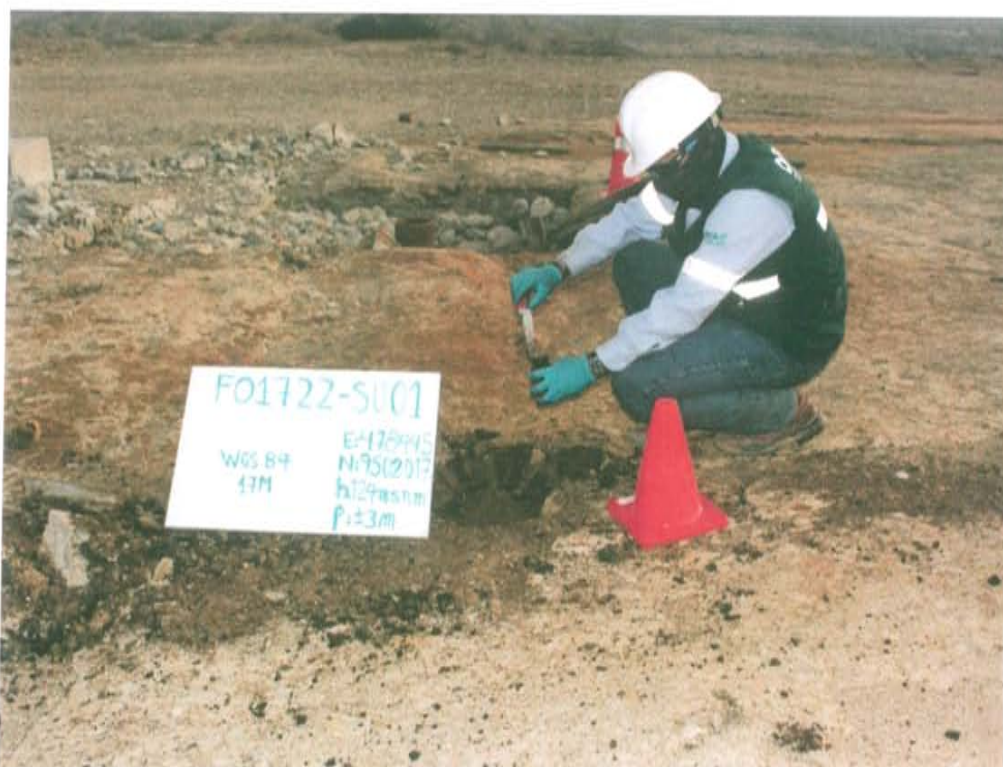
| Matriz | Código del punto de muestreo | Parámetros analizados | Descripción | WGS 84 ZONA 17M | |
|---|---|---|---|---|---|
| Suelo | F01722-SU01 | FH F1 (C <sub>6</sub> -C <sub>10</sub> )*<br>FH F2 (C <sub>10</sub> -C <sub>28</sub> )<br>FH F3 (C <sub>28</sub> -C <sub>40</sub> ) | La muestra de suelo se tomó a 4 m de distancia del casing del pozo y a una profundidad de 0,35 m de la superficie del suelo. | 478445 | 9502017 |

| Matriz | Código de muestra | Parámetros analizados | Resultado | Unidad | ECA o norma referencial | % que se encuentra por encima del ECA o norma referencial | Laboratorio | Número de informe de ensayo de laboratorio |
|---|---|---|---|---|---|---|---|---|
| Suelo | F01722-SU01 | FH F2 (C <sub>10</sub> -C <sub>28</sub> ) | 4 874 | mg/kg | 1 200 | 306 % | AGQ PERÚ SAC. | S-14/23602 |
| Suelo | F01722-SU01 | FH F3 (C <sub>28</sub> -C <sub>40</sub> ) | 31 269 | mg/kg | 3 000 | 942 % | AGQ PERÚ SAC. | S-14/23602 |

**Fotografía N° 2.** Vista del punto de muestreo F01722-SU01, se observa suelo contaminado con hidrocarburos en el área circundante al pozo.

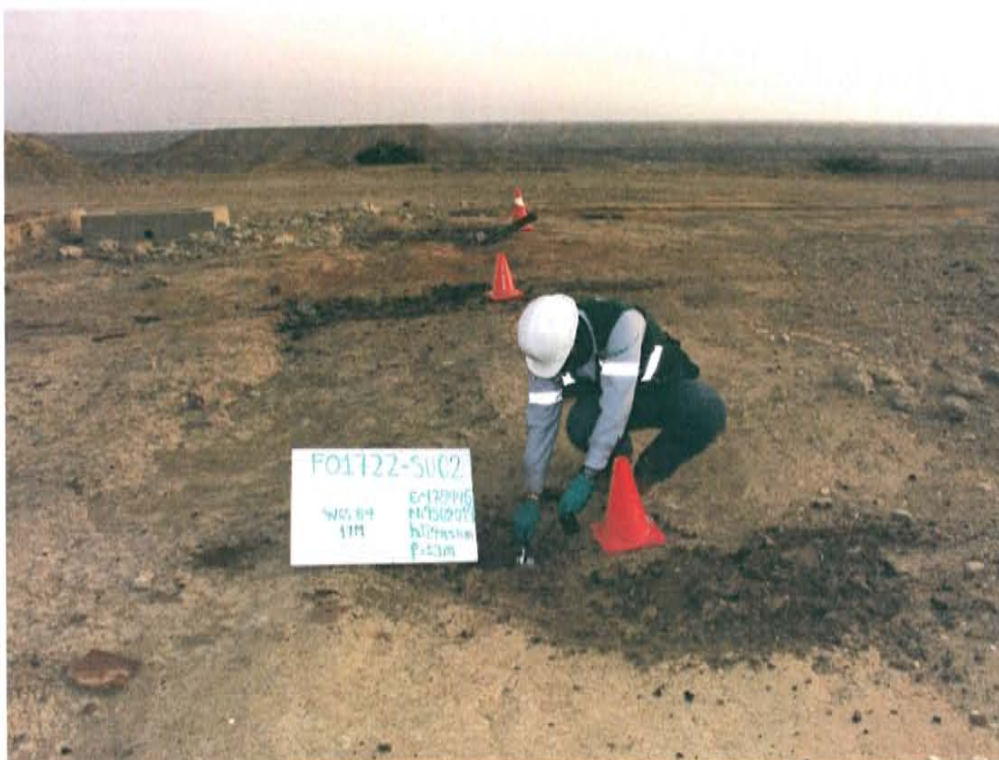
| Matriz | Código del punto de muestreo | Parámetros analizados | Descripción | WGS 84 ZONA 17M | |
|---|---|---|---|---|---|
| Suelo | F01722-SU02 | FH F1 (C <sub>6</sub> -C <sub>10</sub> )*<br>FH F2 (C <sub>10</sub> -C <sub>28</sub> )<br>FH F3 (C <sub>28</sub> -C <sub>40</sub> ) | La muestra de suelo se tomó a 10 m de distancia del casing del pozo y a una profundidad de 0,43 m de la superficie del suelo. | 478446 | 9502019 |

| Matriz | Código de muestra | Parámetros analizados | Resultado | Unidad | ECA o norma referencial | % que se encuentra por encima del ECA o norma referencial | Laboratorio | Número de informe de ensayo de laboratorio |
|---|---|---|---|---|---|---|---|---|
| Suelo | F01722-SU02 | FH F2 (C <sub>10</sub> -C <sub>28</sub> ) | 1 923 | mg/kg | 1 200 | 60 % | AGQ PERÚ SAC. | S-14/23603 |
| Suelo | F01722-SU02 | FH F3 (C <sub>28</sub> -C <sub>40</sub> ) | 13 970 | mg/kg | 3 000 | 366 % | AGQ PERÚ SAC. | S-14/23603 |

**Fotografía N° 3.** Vista del punto de muestreo F01722-SU02 ubicado a 10 m de distancia del pozo.

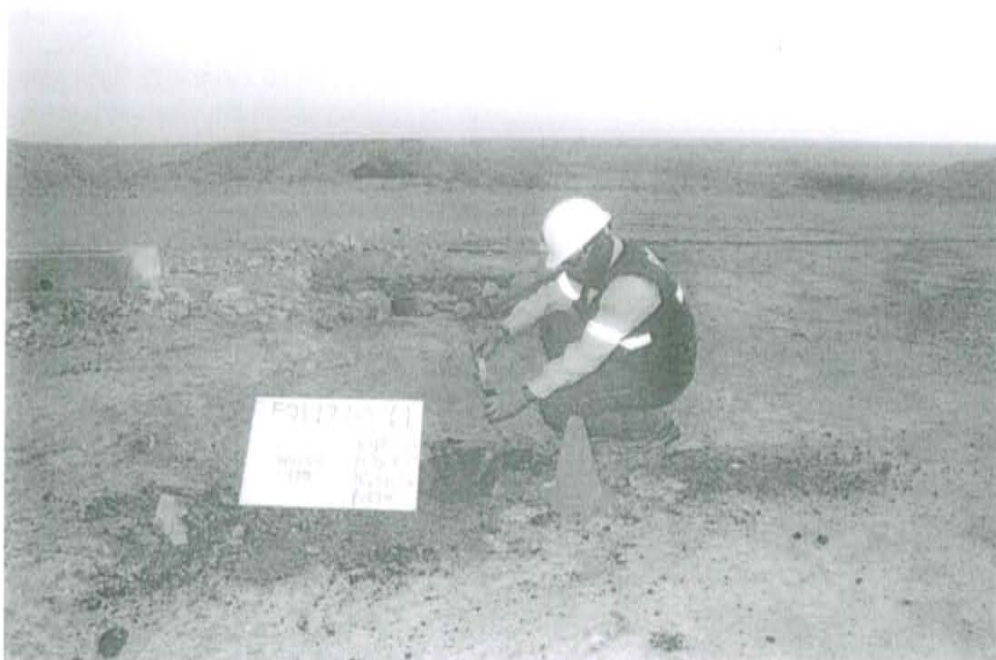
Fotografía N° 1. Toma de muestra de suelo en el punto F01722-SU01, ubicado a 4 m aproximadamente del Pozo T5469.

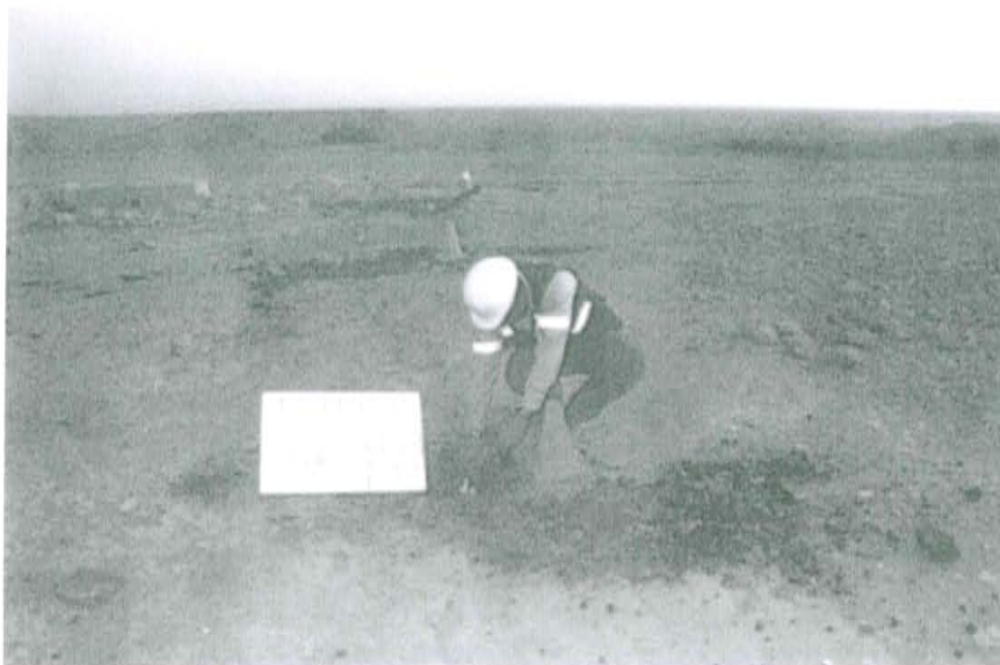
Fotografía N° 2. Toma de muestra de suelo en el punto F01722-SU02, ubicado a 10 m aproximadamente del Pozo T5469.

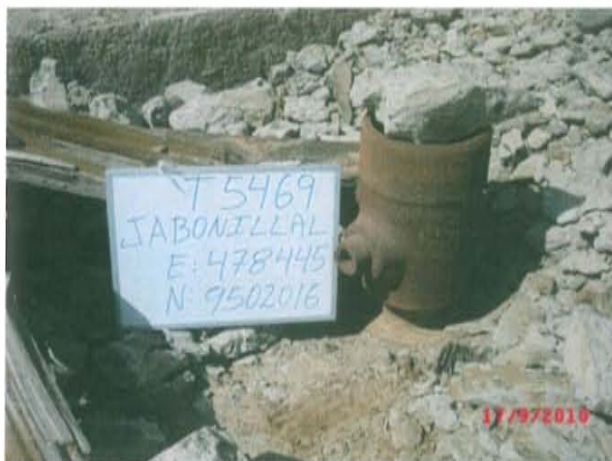
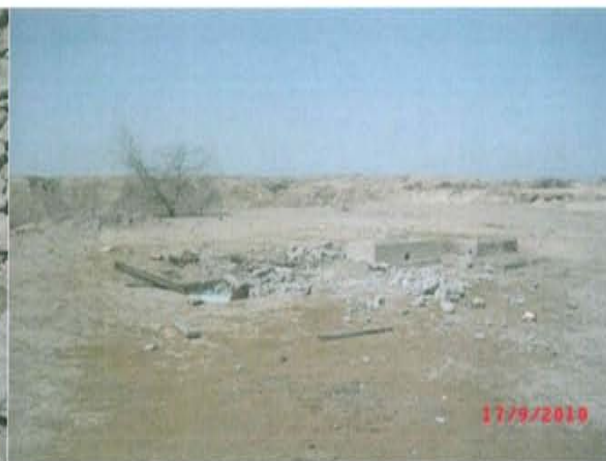
**3. REGISTRO FOTOGRÁFICO**

El pozo ATA T5469 se encuentra sin cabezal y casing descubierto sobre nivel de superficie. El pozo tiene acceso y plataforma deteriorada. En superficie se visualiza suelo impregnado con hidrocarburos, trozos de concreto y restos de madera.

Pozo mal abandonado
