**INFORME N° 271 - 2015-OEFA/DE-SDCA-CIPASH**

**ASUNTO** : Identificación de pasivo ambiental del subsector hidrocarburos  
con código de Ficha OEFA F02795, ubicado en el Lote VII/VI (ex  
Lote VII), en el distrito La Brea de la provincia Talara del  
departamento de Piura.

### III. IDENTIFICACIÓN DE PASIVO AMBIENTAL DEL SUBSECTOR HIDROCARBUROS CON CÓDIGO DE FICHA OEFA F02795

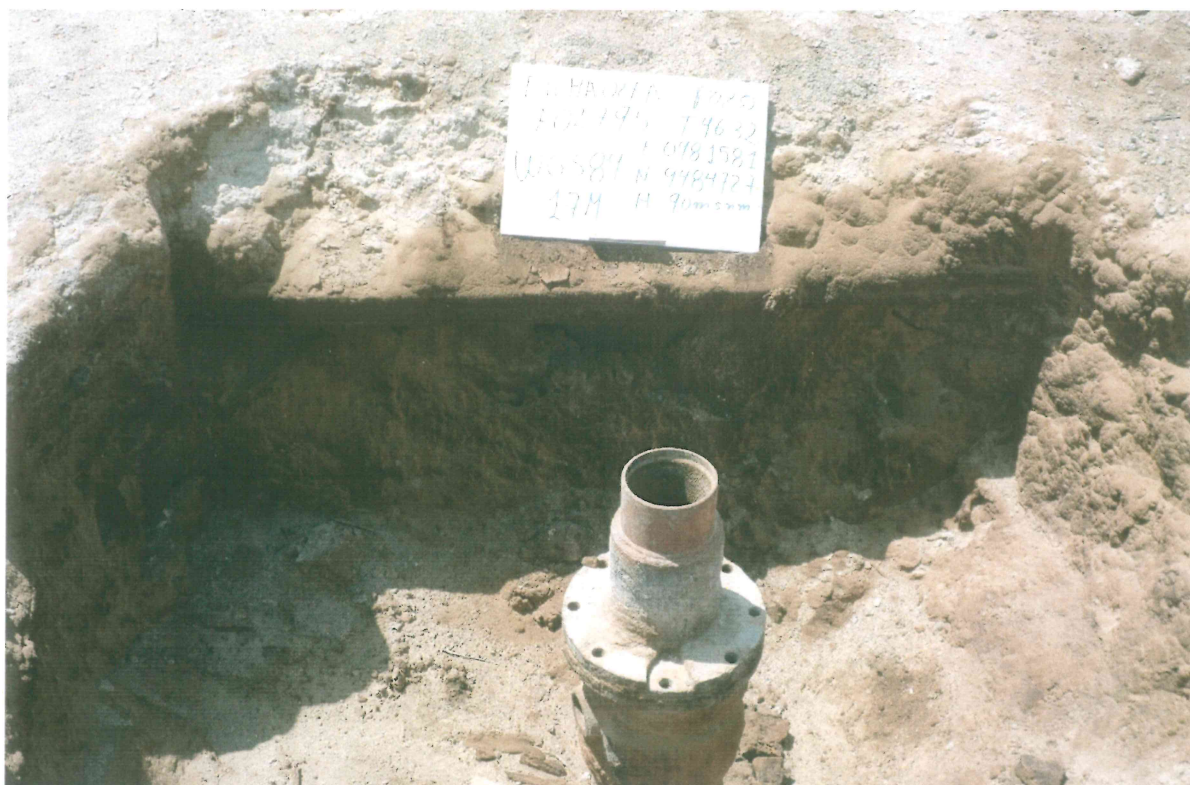
14. Durante la evaluación in situ realizada por el OEFA el 5 de noviembre de 2014, se observó un pozo petrolero corroído dentro de una cantina de aproximadamente 1 m de profundidad por 1 m de lado, considerado en estado de abandono ATA y se encuentra expuesto a 1,2 m aproximadamente sobre el nivel de la superficie del suelo de la cantina.

Se visualizó el casing del pozo de aproximadamente 13 plg de diámetro con dos (2) salidas laterales abiertas y unido a un (1) cabezal compuesto por una (1) brida reductora y un arreglo de tuberías de reducción que se encuentran abiertas al ambiente. Además, se percibieron olores característicos a hidrocarburos asociados a emisiones gaseosas fugitivas y se observó cambios en la tonalidad del color del suelo en las inmediaciones del pozo (ver anexos 1, 2 y 3).

Fotografía N° 1. Pozo con código PERUPETRO T4632 y código Ficha OEFA F02795, se observa el casing con dos tuberías laterales, y unido a un cabezal compuesto por una brida reductora y un arreglo de tuberías que se encuentran abiertos al ambiente.

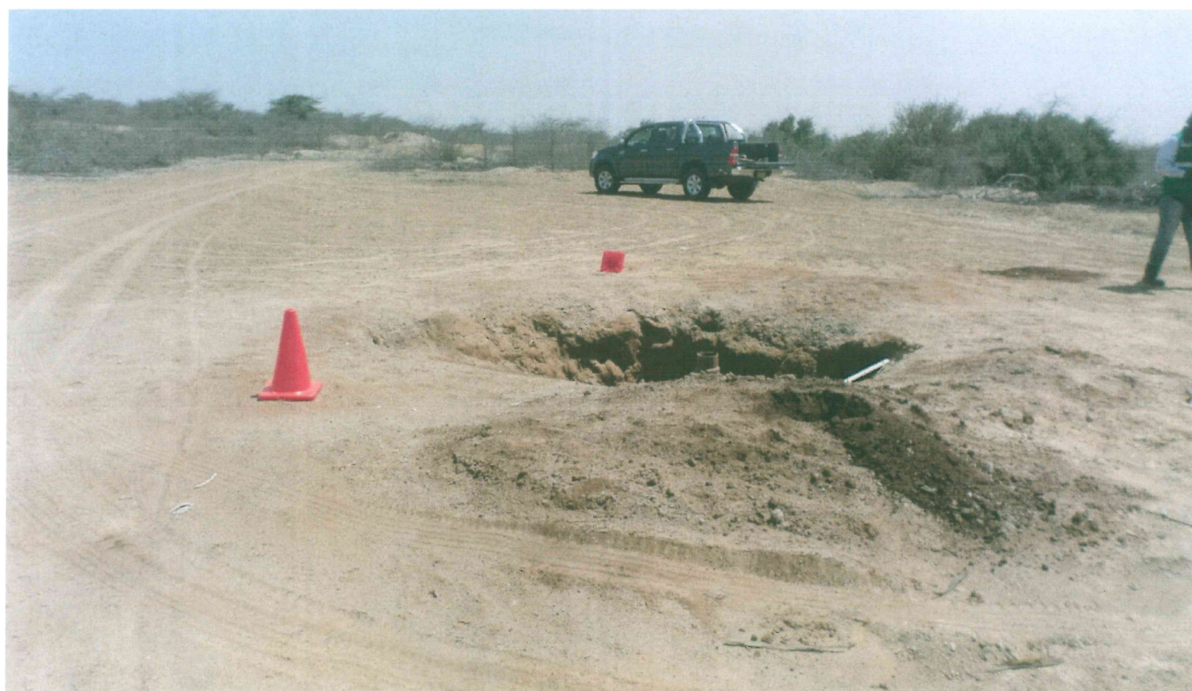
Fotografía N° 2. Vista panorámica del pozo T4632, se aprecia el terreno habilitado tipo terraplén con acceso vehicular directo que alterna con una superficie ondulada de escasa vegetación.

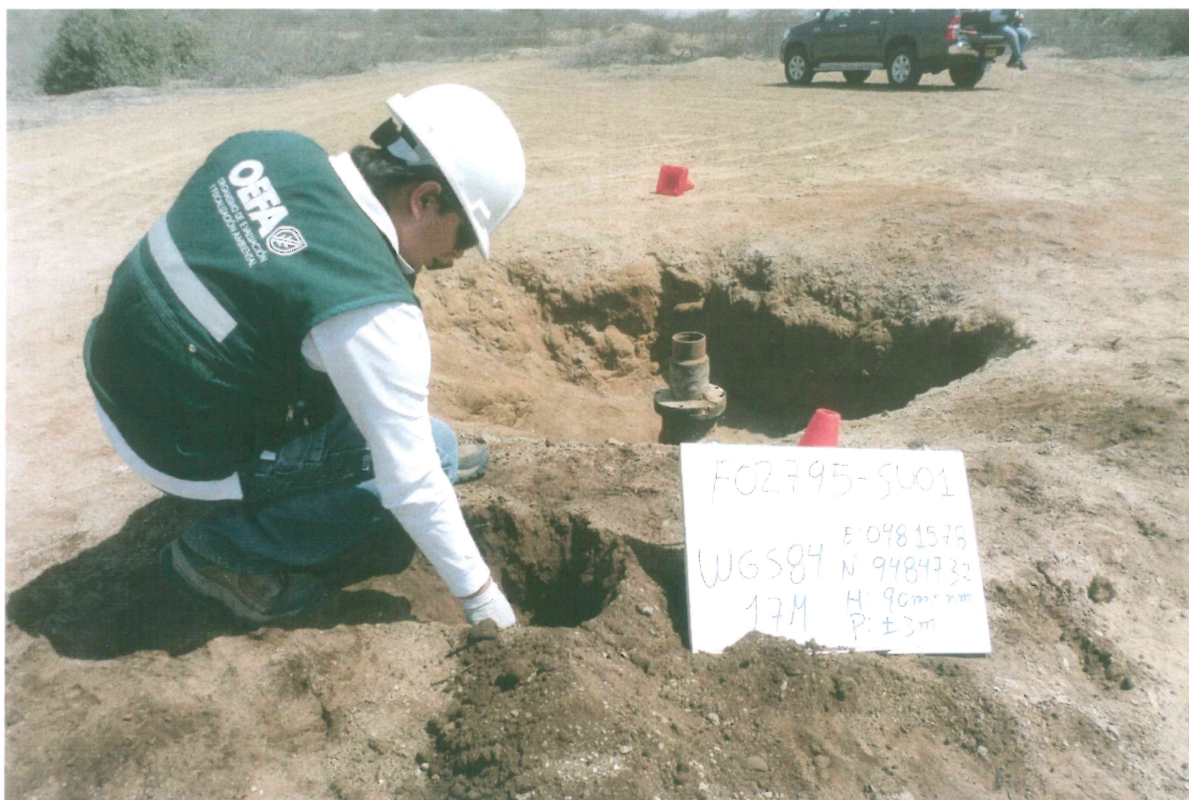
| Matriz | Código de muestra | Parámetros analizados | Resultado | Unidad | ECA o norma referencial | Porcentaje por encima del ECA o norma referencial | Laboratorio | Número de informe de ensayo de laboratorio |
|---|---|---|---|---|---|---|---|---|
| Suelo | F02795-SU01 | FH F2 (C <sub>10</sub> -C <sub>28</sub> ) | 19 740 | mg/kg | 1 200 | 1 545% | AGQ PERÚ S.A.C. | S-14/32114 |
| Suelo | F02795-SU01 | FH F3 (C <sub>28</sub> -C <sub>40</sub> ) | 11 314 | mg/kg | 3 000 | 277,1% | AGQ PERÚ S.A.C. | S-14/32114 |

Fotografía N° 3. Toma de muestra de suelo en el punto F02795-SU01, ubicado a 2,7 m aproximadamente del pozo T4632.

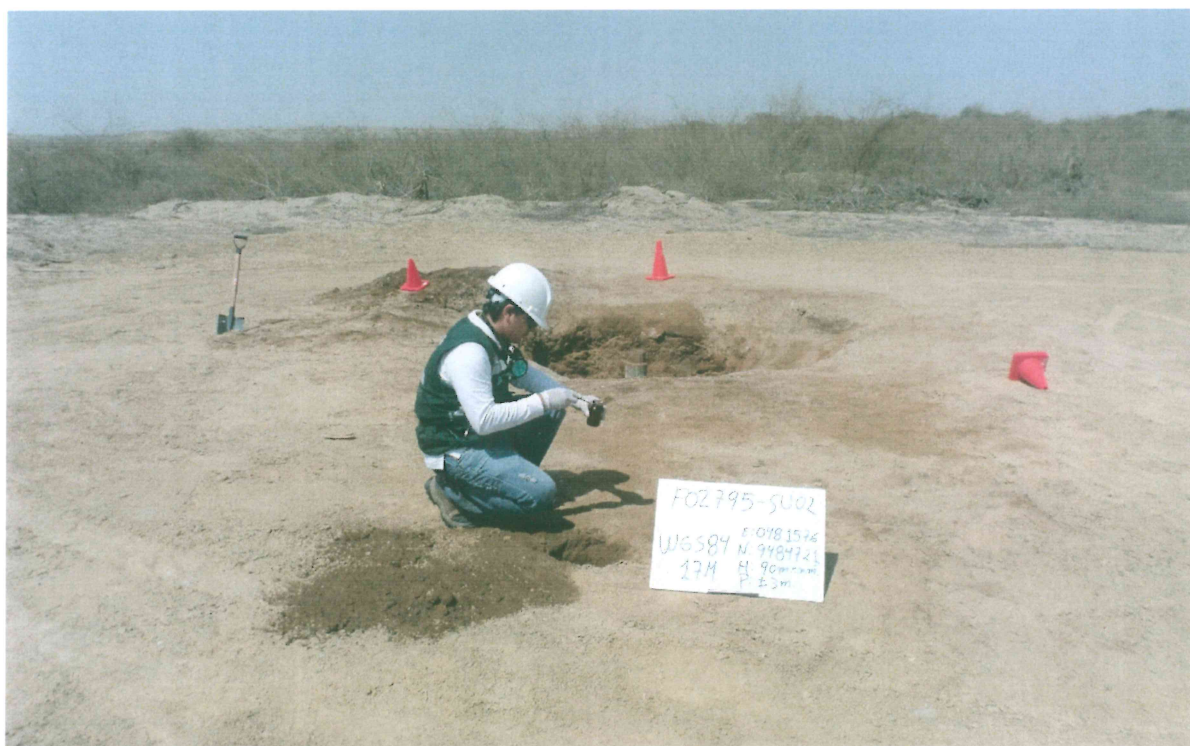
| Matriz | Código de muestra | Parámetros analizados | Resultado | Unidad | ECA o norma referencial | Porcentaje por encima del ECA o norma referencial | Laboratorio | Número de informe de ensayo de laboratorio |
|---|---|---|---|---|---|---|---|---|
| Suelo | F02795-SU02 | FH F2 (C <sub>10</sub> -C <sub>28</sub> ) | 14 994 | mg/kg | 1 200 | 1 149,5% | AGQ PERÚ S.A.C. | S-14/32115 |
| Suelo | F02795-SU02 | FH F3 (C <sub>28</sub> -C <sub>40</sub> ) | 5 754 | mg/kg | 3 000 | 91,8% | AGQ PERÚ S.A.C. | S-14/32115 |

Fotografía N° 4. Toma de muestra de suelo en el punto F02795-SU02, ubicado a 4,2 m aproximadamente del pozo T4632.

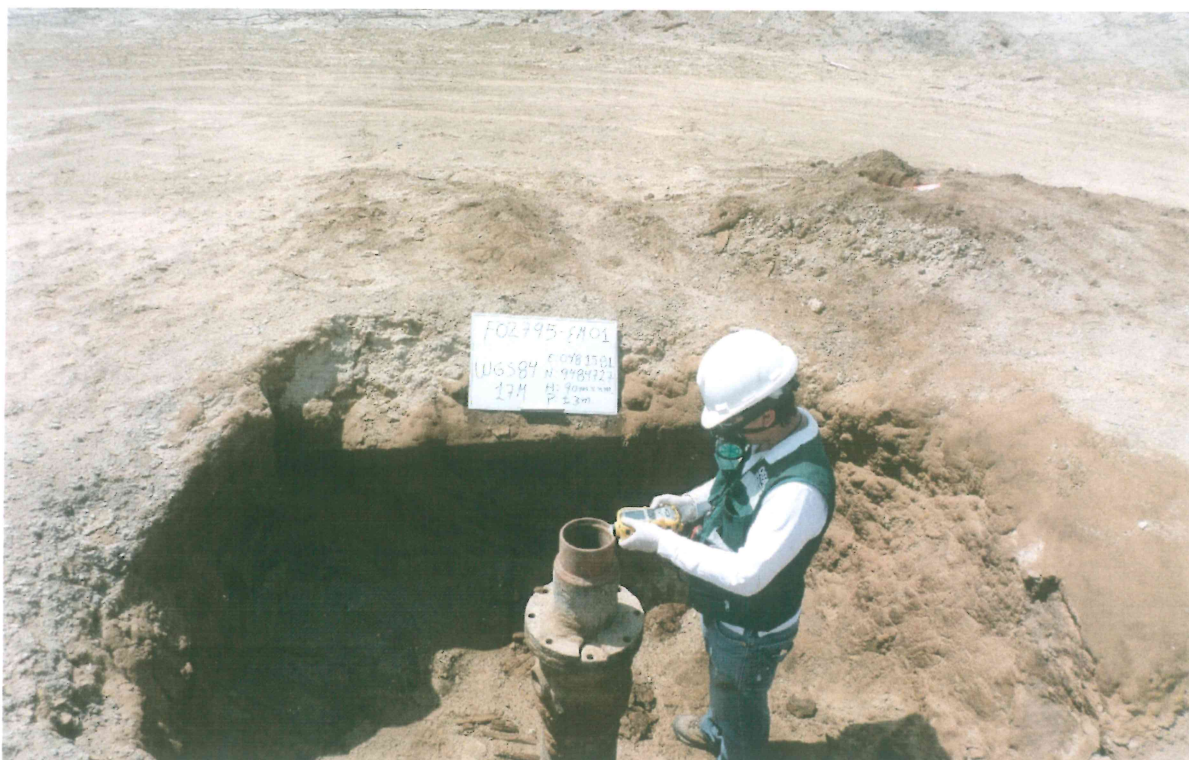
| EQUIPO EMPLEADO | | | MultiRAE Lite – PGM6208 (Monitor de gases múltiple) | | | | | | | | | |
|---|---|---|---|---|---|---|---|---|---|---|---|---|
| F02795-EM01 | 05/11/2014 | 13:50 | 0 | 9 | 20,9 | 20,9 | 0 | 0 | 0 | 0 | 233 | 59,4 |

Fotografía N° 5. Medición en el punto F02795-EM01, ubicado en la fuente de emisión en boca del pozo T4632.

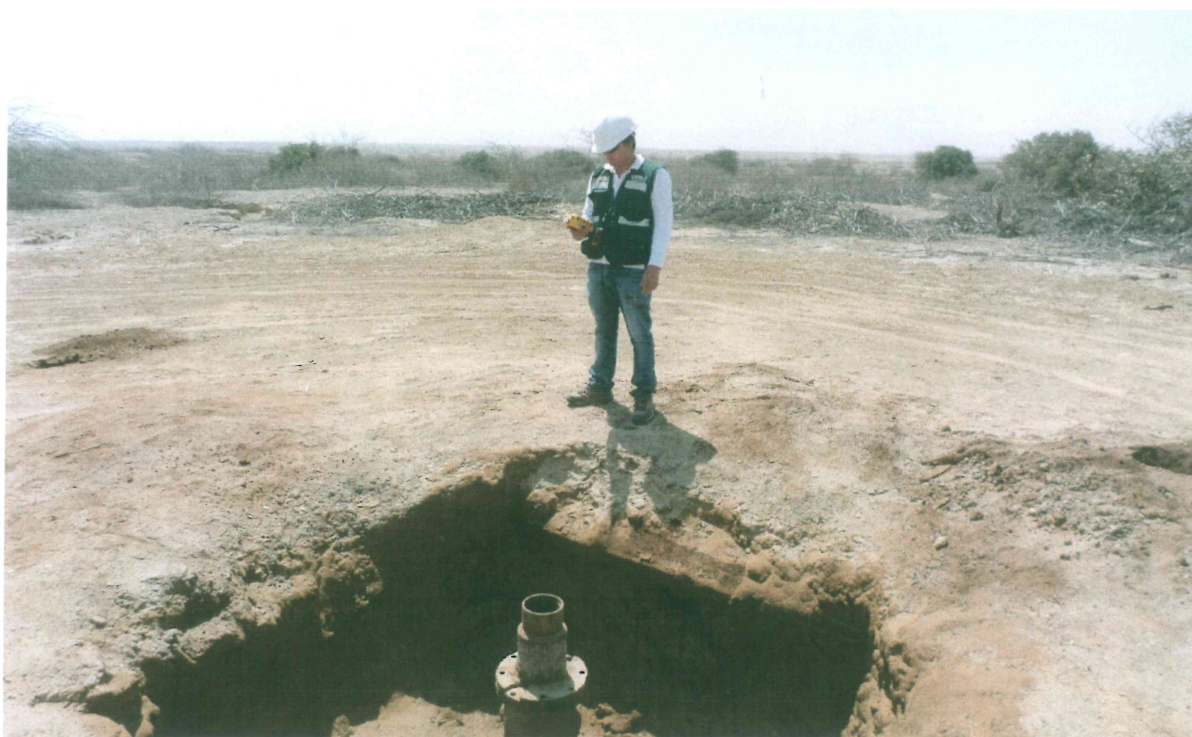
| EQUIPO EMPLEADO | | | MultiRAE Lite – PGM6208 (Monitor de gases múltiple) | | | | | | | | | |
|---|---|---|---|---|---|---|---|---|---|---|---|---|
| F02795-VA01 | 05/11/2014 | 13:38 | 0 | 0 | 20,9 | 20,9 | 0 | 0 | 0 | 0 | 0 | 0 |

Fotografía N° 6. Mediciones en el punto F02795-VA01, se realizó un recorrido en el área circundante alrededor del pozo T4632, en un radio de 1 m aproximadamente y con una duración de 10 minutos.

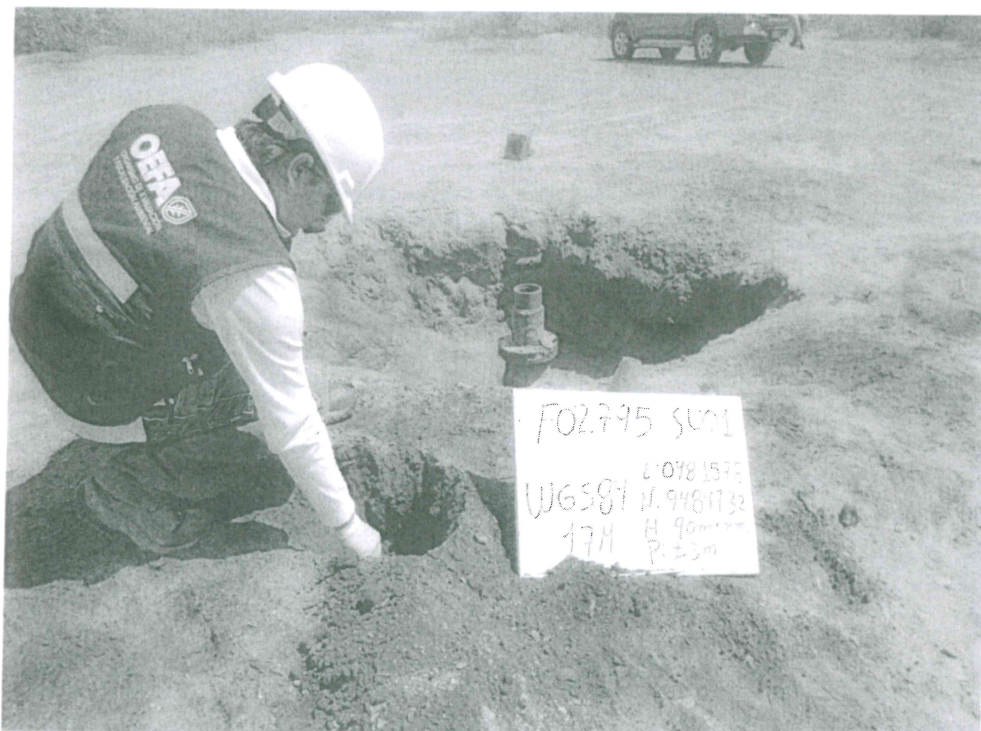
Fotografía N° 1. Toma de muestra de suelo en el punto F02795-SU01, ubicado a 2,7 m aproximadamente del pozo T4632.

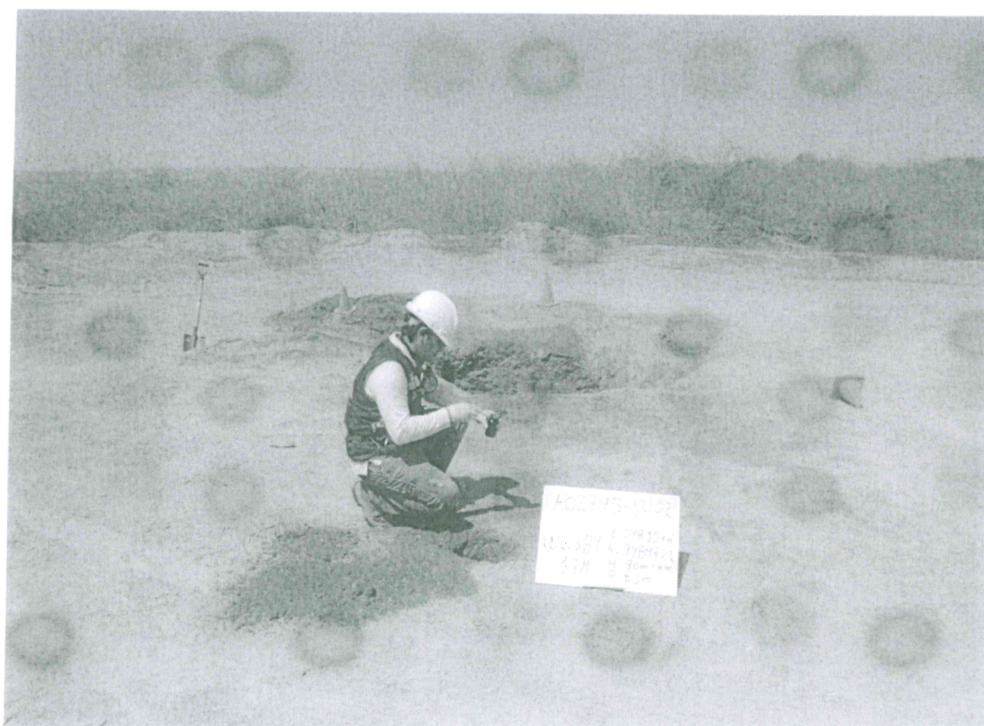
Fotografía N° 2. Toma de muestra de suelo en el punto F02795-SU02, ubicado a 4,2 m aproximadamente del pozo T4632.

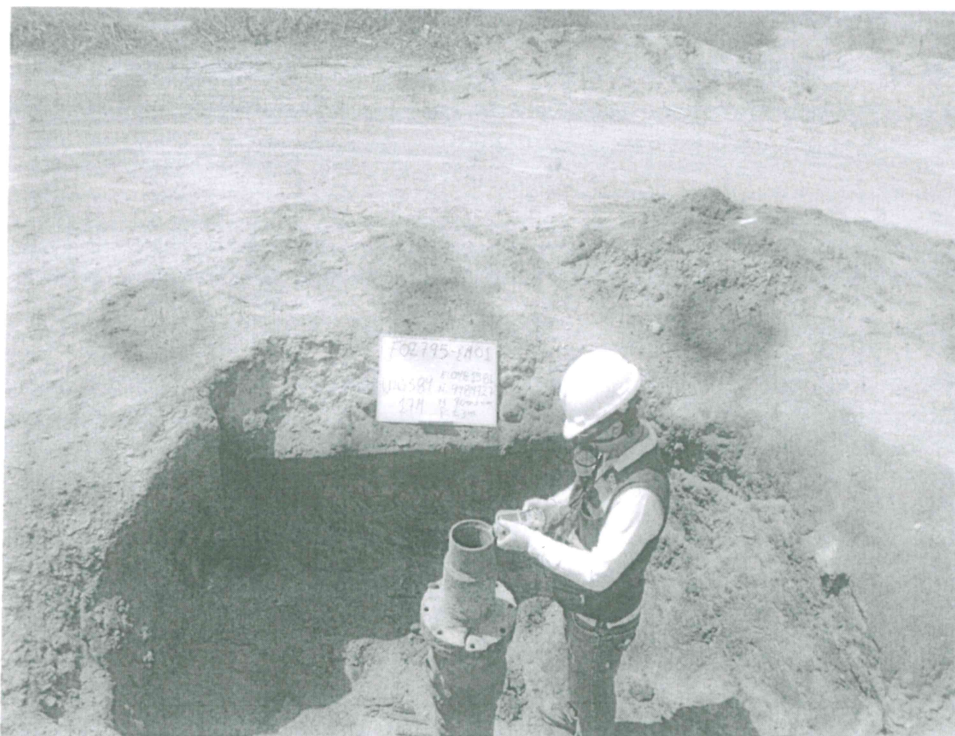
Fotografía N° 1. Medición en el punto F02795-EM01, ubicado en la fuente de emisión en boca del Pozo T4632.

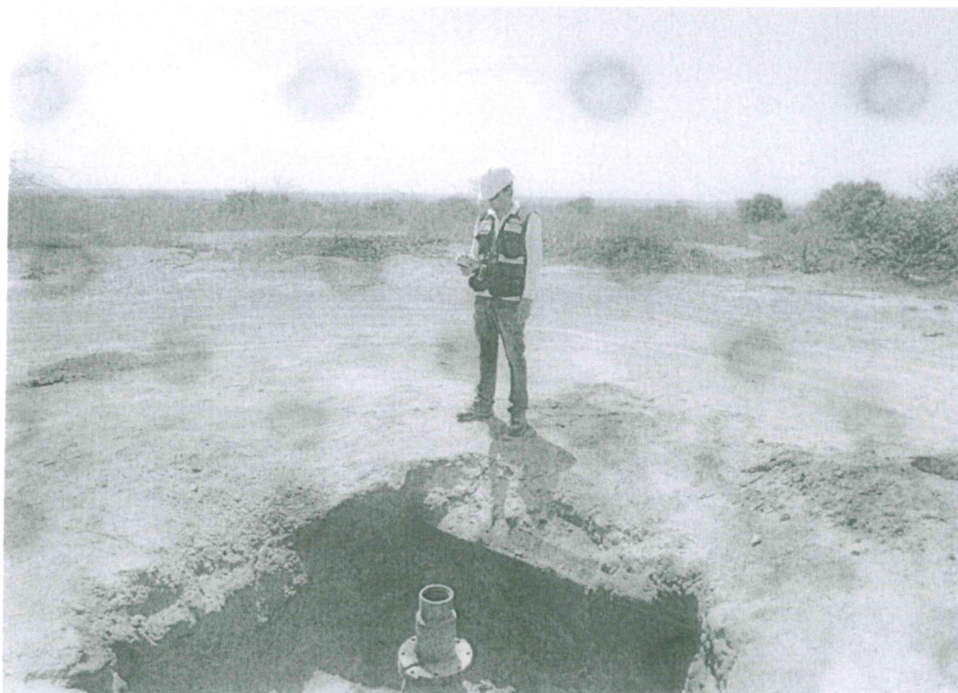
Fotografía N° 2. Mediciones en el F02795-VA01, se realizó en un recorrido en el área circundante alrededor del Pozo T4632 en un radio de 1 m, con una duración de 10 minutos.

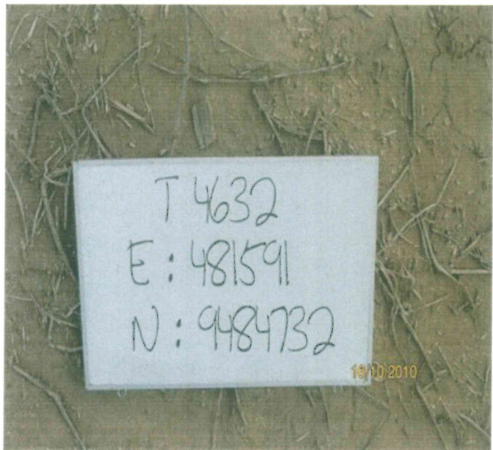
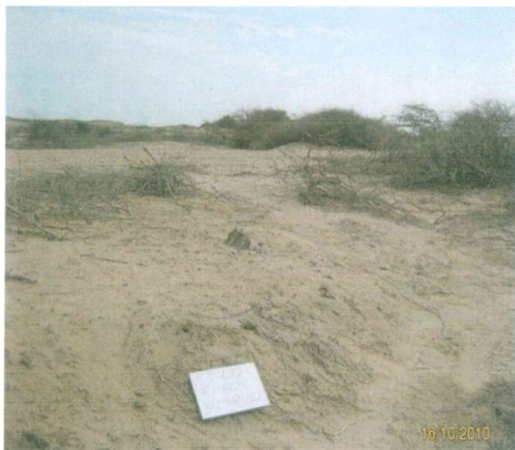
| Pozo ATA, no ubicado, sin acceso vehicular y vegetación seca en la zona. | | | |
| <b>Inadecuado Abandono de Pozo</b> | | | |
