Organismo de Evaluación y
Fiscalización Ambiental - OEFA

ANEXOS

Visita de reconocimiento para la evaluación ambiental temprana en el área de influencia del proyecto Sancos en los distritos de Sancos y Chaviña, provincia de Lucanas, departamento de Ayacucho en el área de influencia del proyecto Sancos del 13 al 19 de febrero de 2017					
REUNIÓN INFORMATIVA					
Distrito:	Puquio	Provincia:	Lucanas	Departamento:	Ayacucho
Fotografía N° 7

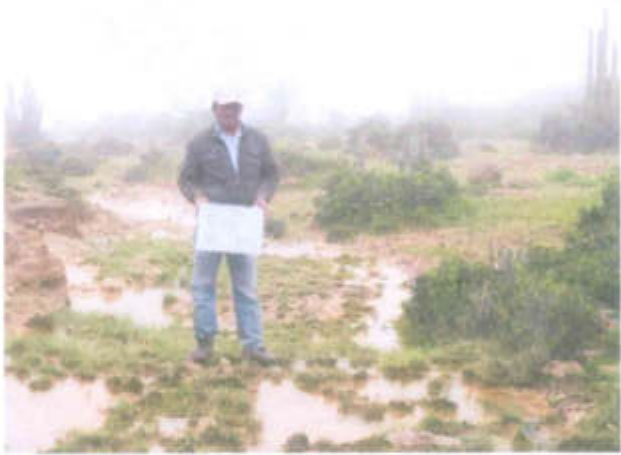
Distrito:	Sancos	Provincia:	Lucanas	Departamento:	Ayacucho					
Fotografía N° 8

Fecha y hora:						15/02/2017 10:26 horas				
Este (m):						613 921				
Norte (m):						8 334 923				
Altitud (m.s.n.m.):						3123				
Coordenadas UTM - WGS84 Zona:						18 L				
Descripción:	Quebrada Yanama. Punto propuesto por el distrito de Sancos QYana 1.									
Fotografía N° 9	 									
Fecha y hora:						15/02/2017 11:14 horas				
Este (m):						614 287				
Norte (m):						8 337 448				
Altitud (m.s.n.m.):						3524				
Coordenadas UTM - WGS84 Zona:						18 L				
Descripción:	Quebrada Lambre. Punto propuesto por el distrito de Sancos QLamb 1.

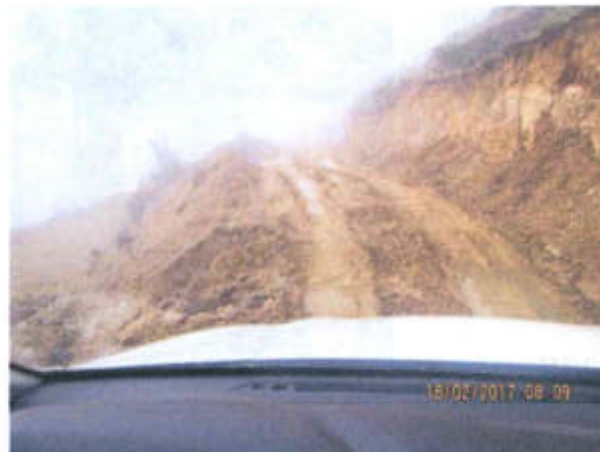
Comunidad de Para, trocha hacia la comunidad de Para en mal estado a causa de fuertes lluvias, lo cual impidió la llegada a dicha comunidad.

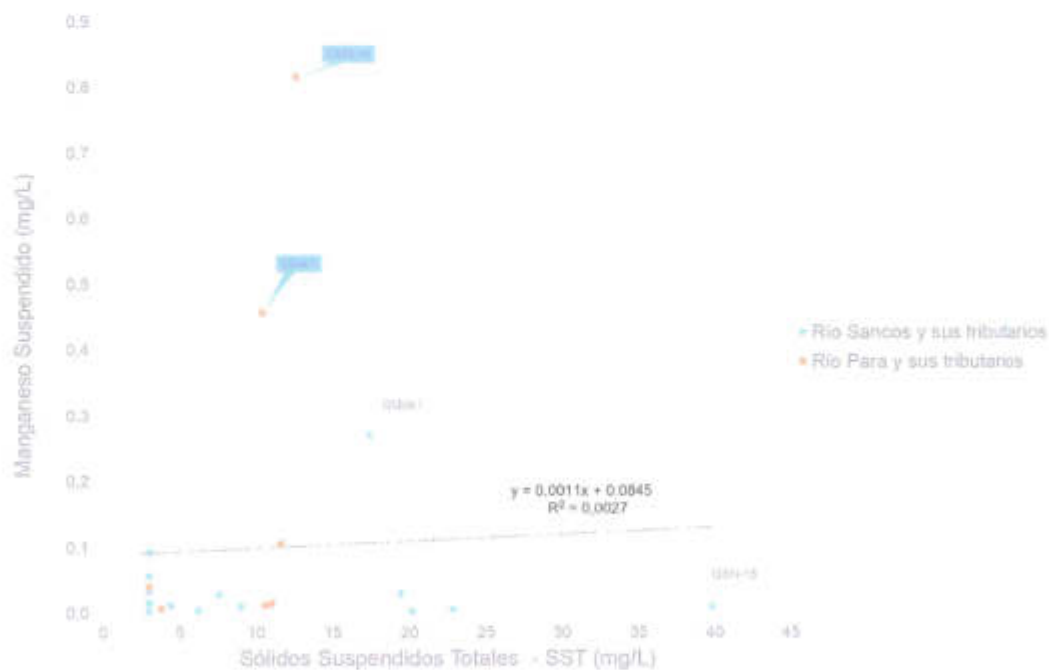
Figura B2-2. Relación lineal entre los sólidos suspendidos totales (SST) y el manganeso suspendido

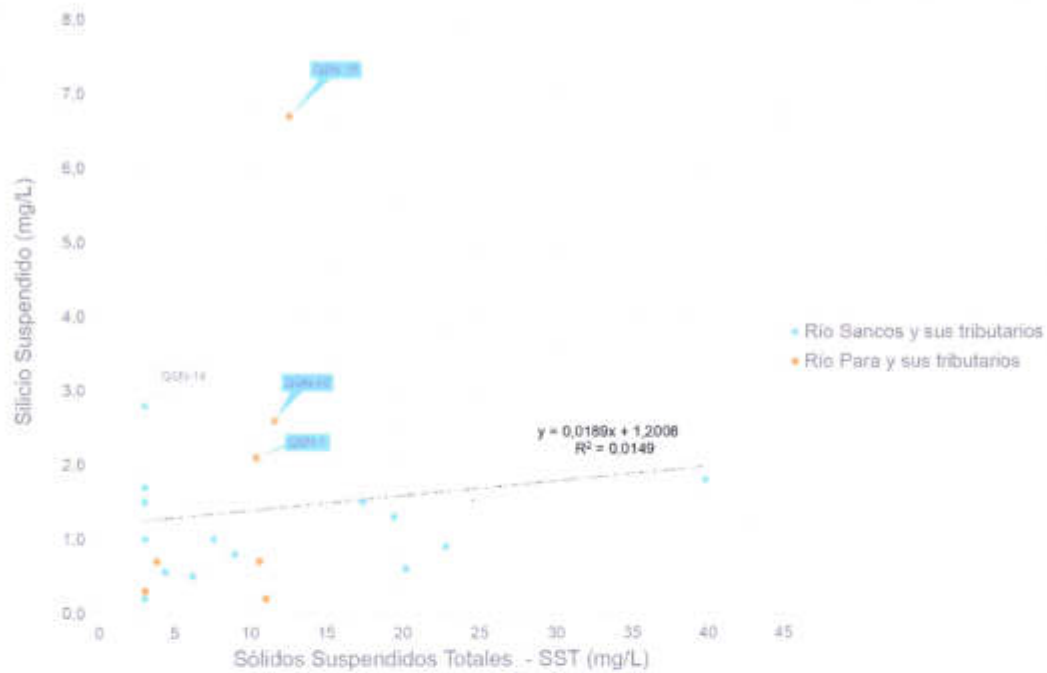
Figura B2-3. Relación lineal entre los sólidos suspendidos totales (SST) y el silicio suspendido

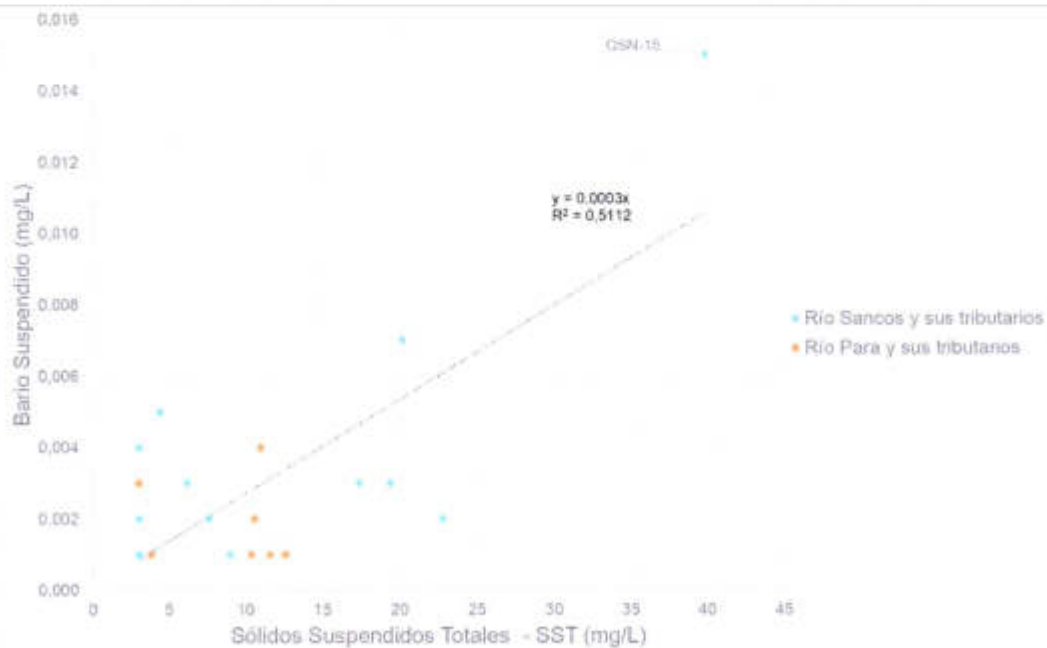
Figura B2-4. Relación lineal entre los sólidos suspendidos totales (SST) y el bario suspendido

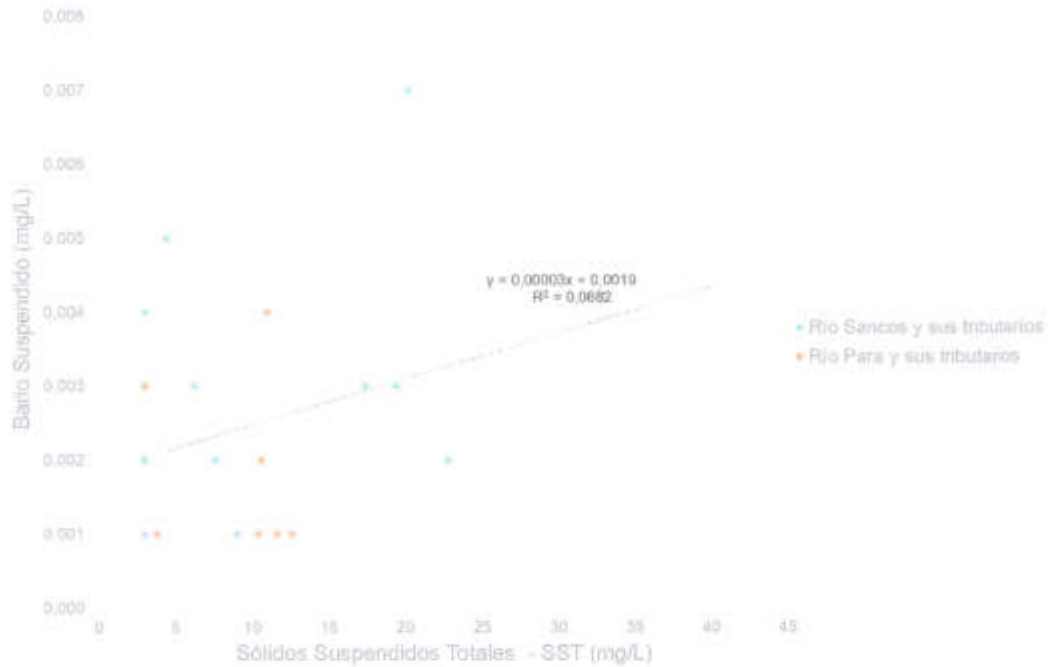
Figura B2-5. Relación lineal entre los sólidos suspendidos totales (SST) y el bario suspendido sin considerar al punto de muestreo QSN-15

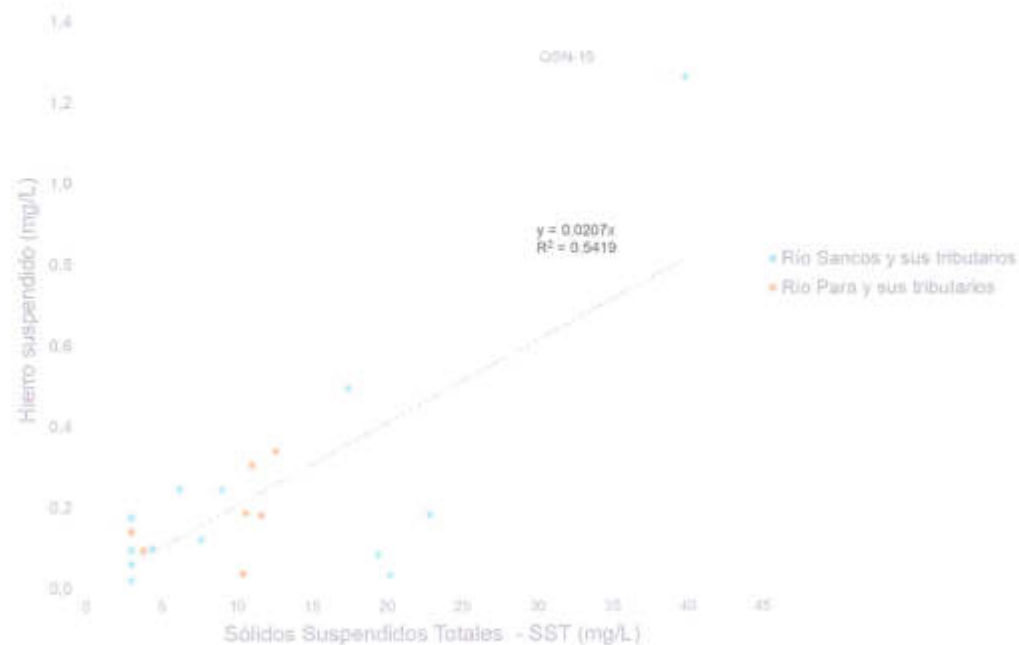
Figura B2-6. Relación lineal entre los sólidos suspendidos totales (SST) y el hierro suspendido

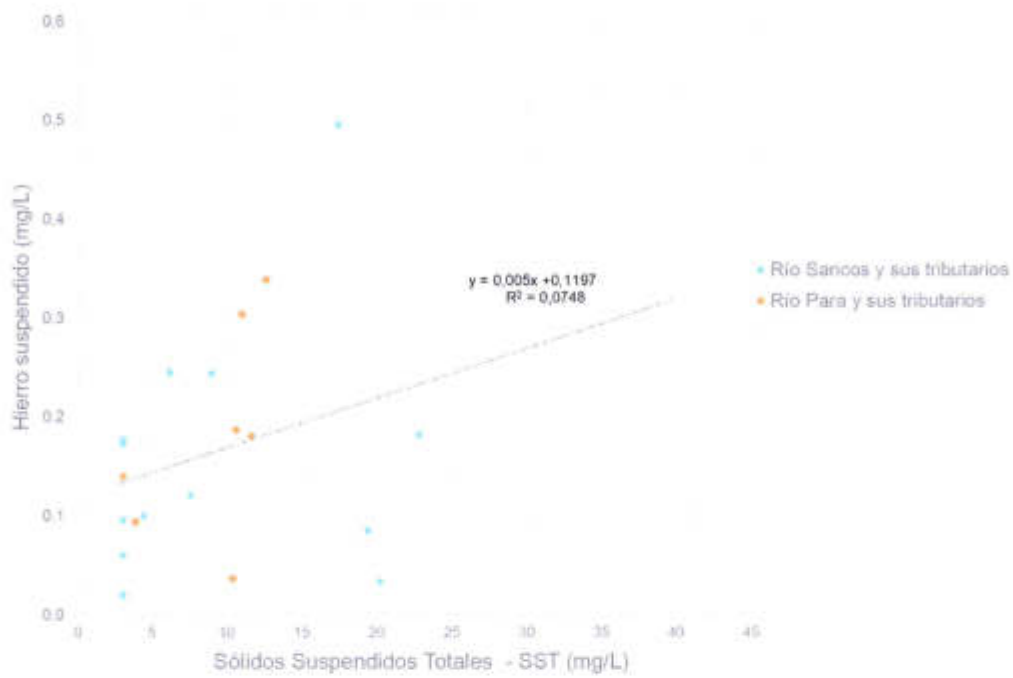
Figura B2-7. Relación lineal entre los sólidos suspendidos totales (SST) y el hierro suspendido sin considerar al punto de muestreo QSN-15

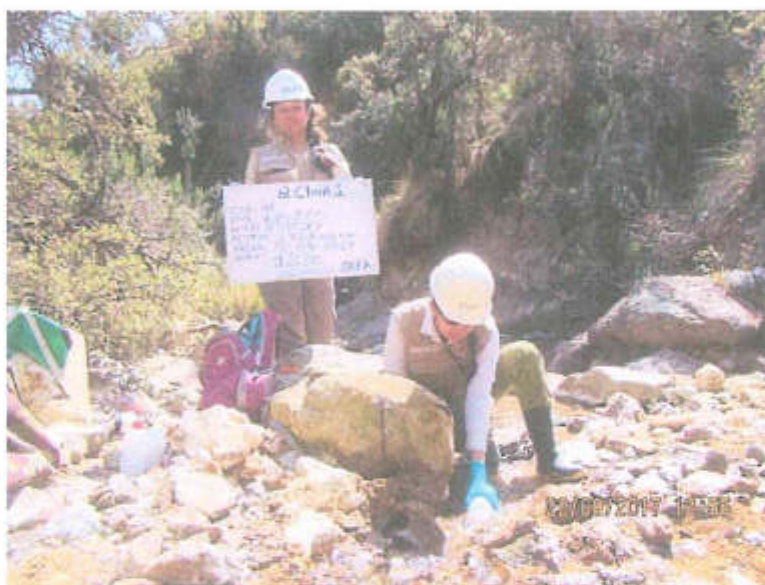
Toma de muestra de agua en la quebrada Chuñuchani, ubicada aprox. 210 m al costado derecho de la carretera que va hacia la comunidad campesina de Sancos y a aprox. a 2 000 metros antes de su afluencia en la quebrada Lambre.

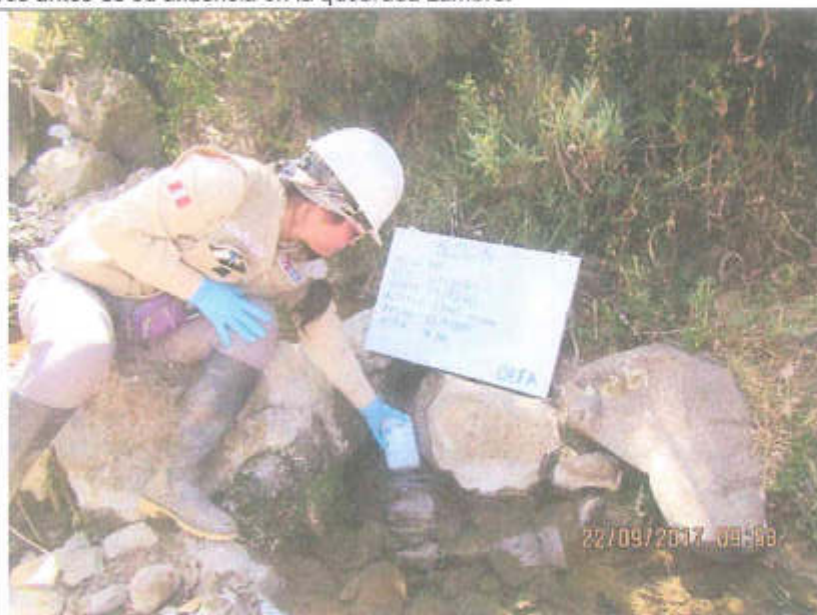
Toma de muestra de agua en la quebrada sin nombre, ubicada a aprox. 15 m al costado izquierdo de la carretera que va hacia Sancos, y a aprox. 280 m antes de su confluencia con la QSN-4, los cuales forman una quebrada que va tributar por la margen derecha a la quebrada Lambre.

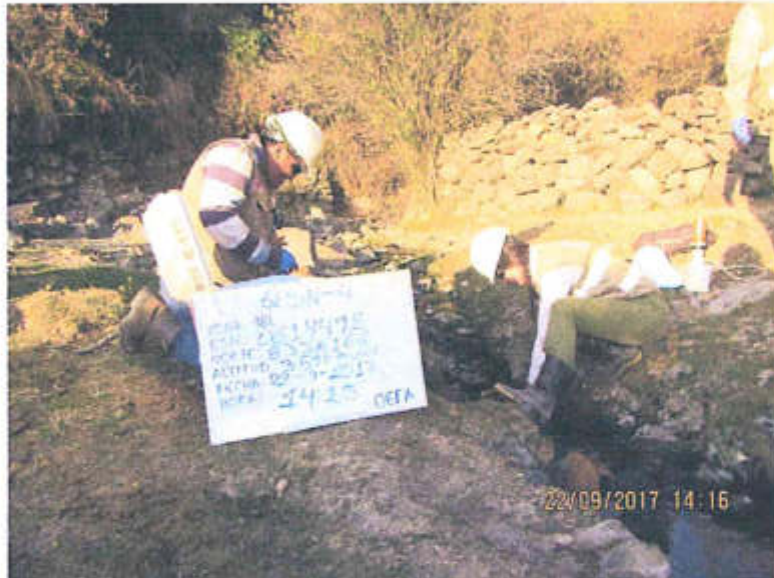
Descripción: Toma de muestra de agua en la quebrada sin nombre, ubicada a 15 m aprox. al costado izquierdo de la carretera que va hacia la comunidad campesina de Sancos, y a 220 m aprox. antes de su confluencia con la QSN-14.

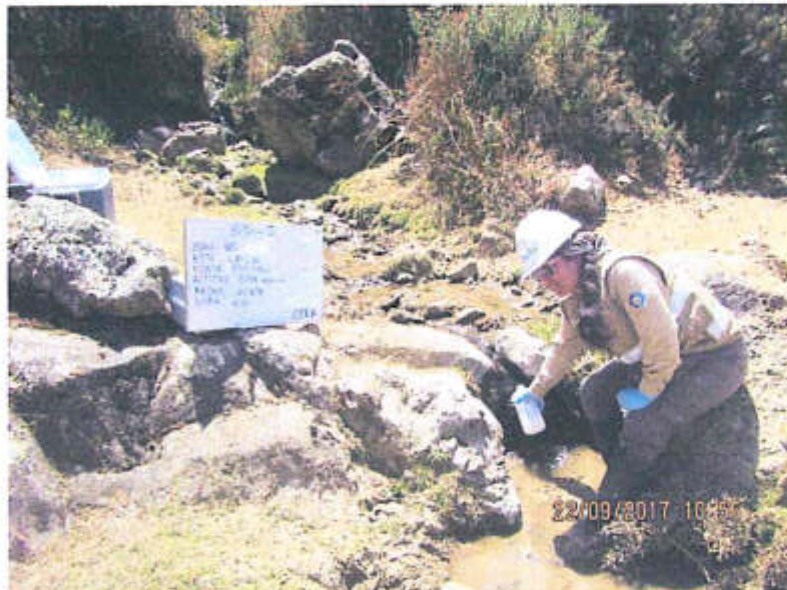
Descripción: Toma de muestra de agua en la quebrada sin nombre, ubicada a aprox. 20 m al costado izquierdo de la carretera que va hacia la comunidad campesina de Sancos, y a aprox. 95 m antes de su afluencia a la quebrada Lambre.

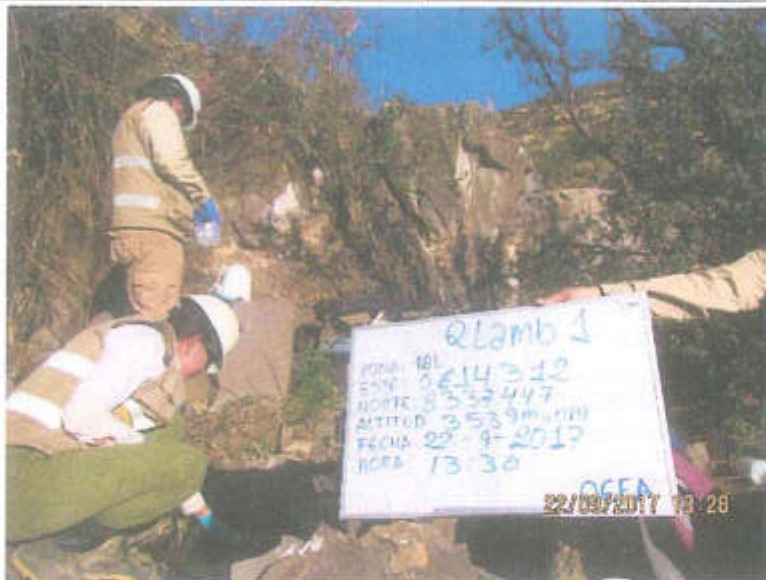
Toma de muestra de agua en la quebrada Lambre, ubicada a aprox. 50 m al costado izquierdo de la carretera que va hacia la comunidad campesina de Sancos, y a 1200 m aprox. aguas abajo de su nacimiento (2 ojos de agua u afloramientos).

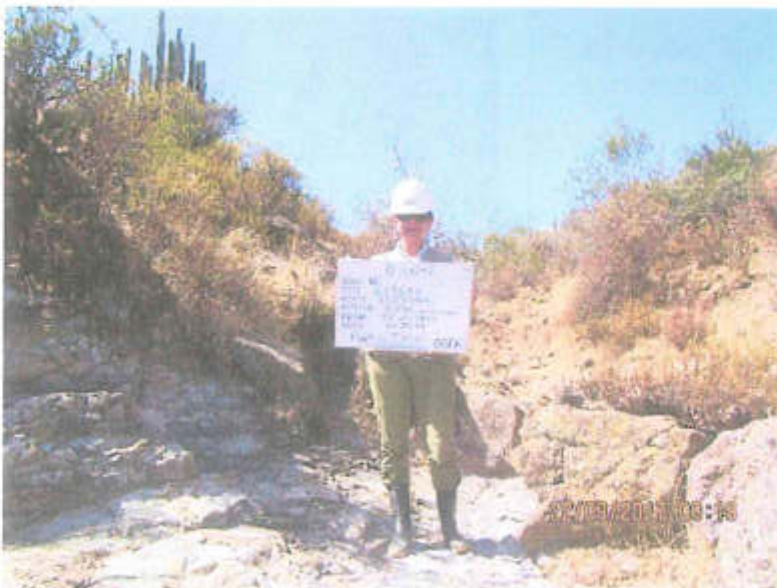
Quebrada sin nombre seca, ubicada a aprox. 200 m al costado derecho de la carretera que hacia la comunidad campesina de Sancos y a aprox. 56 m antes de su afluencia en la quebrada Lambre.

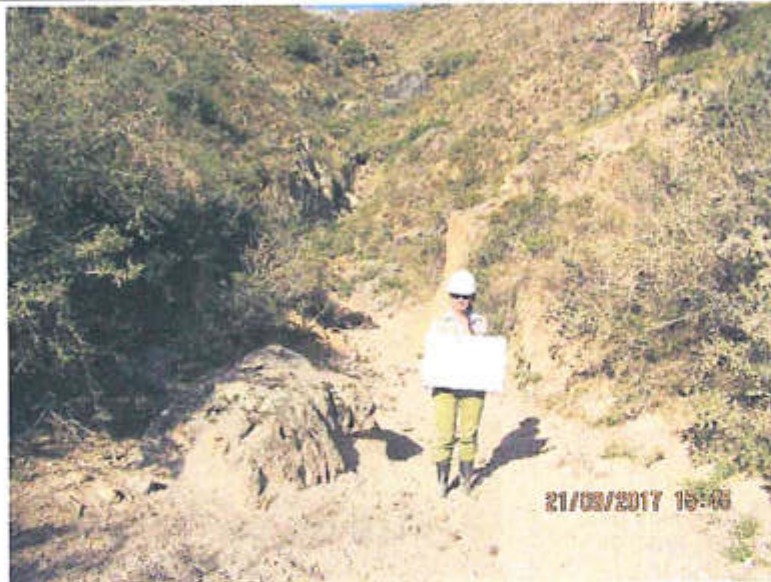
Descripción: Quebrada sin nombre seca, ubicada al oeste del proyecto minero Sancos y a aprox. 960 m de su afluencia por la margen izquierda a la quebrada Jarhuisique.

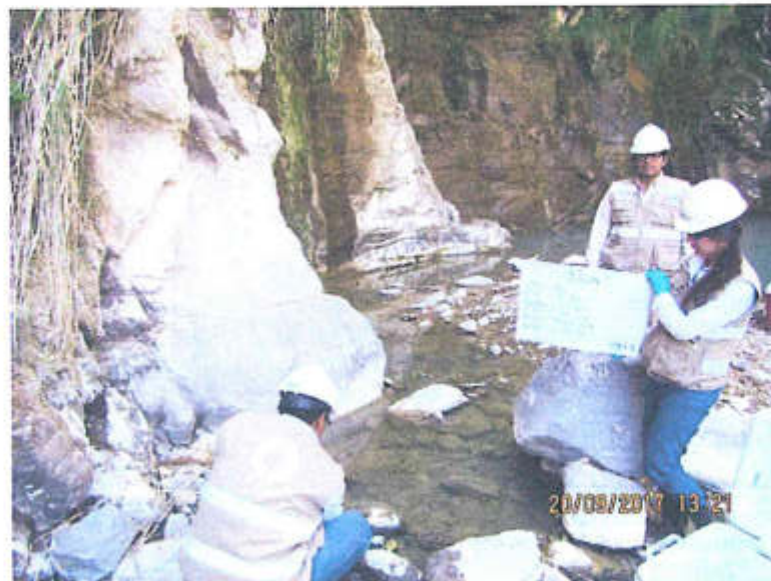
Descripción: Toma de muestra de agua en la quebrada Jarhuisique, ubicada a 25 m aprox. a la izquierda del puente de la carretera hacia la comunidad campesina de Sancos, cuya fuente es un pozo de agua de color azul y olores sulfuros (huevos podridos) alimentada por una caída de agua de 150 m.

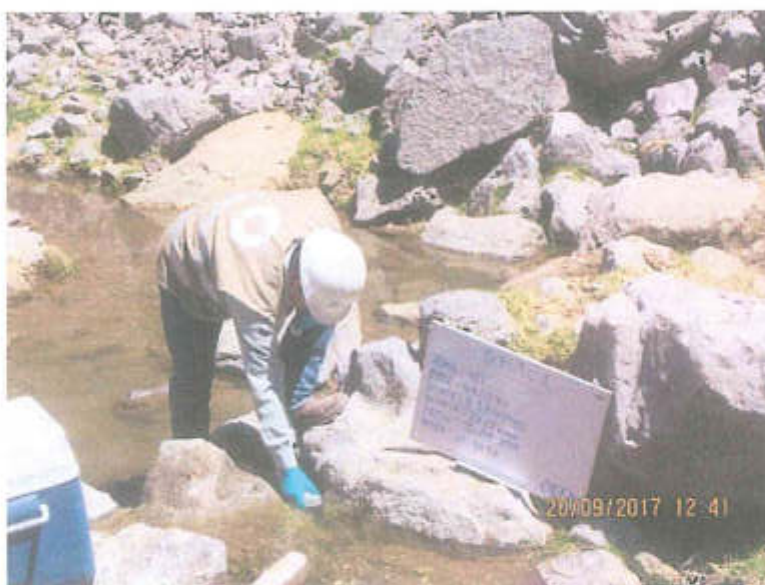
Fotografía N° 9
QFutc1

Toma de muestra de agua en la quebrada Futcca, ubicada a 25 m aprox. a la izquierda del puente de la carretera hacia Sancos, cuya naciente es un pozo de agua alimentada por una caída de agua de 150 m.

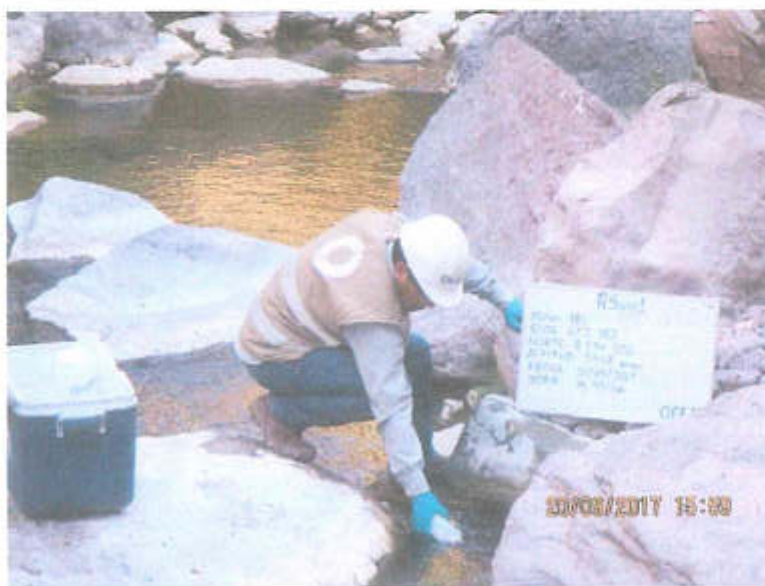
Toma de muestra de agua en el río Sancos ubicada a aprox. 570 metros aguas abajo de la naciente (confluencia de las quebradas Futcca y Jarhuisique) y a aprox. 25 metros aguas arriba de la afluencia de la quebrada Huishui.

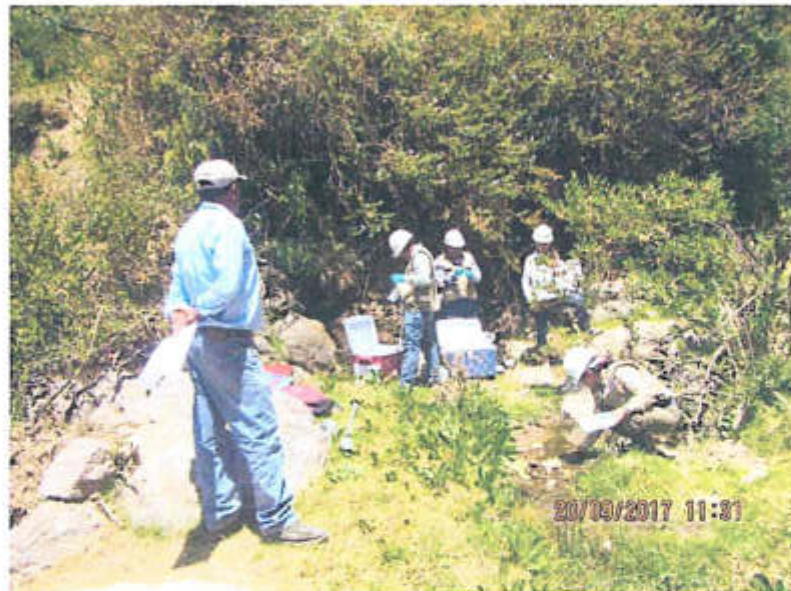
Toma de muestra de agua en la quebrada Huishui ubicada a 170 m aprox. a la izquierda de la carretera hacia Sancos, cuya naciente es la laguna conocida como "Miami".

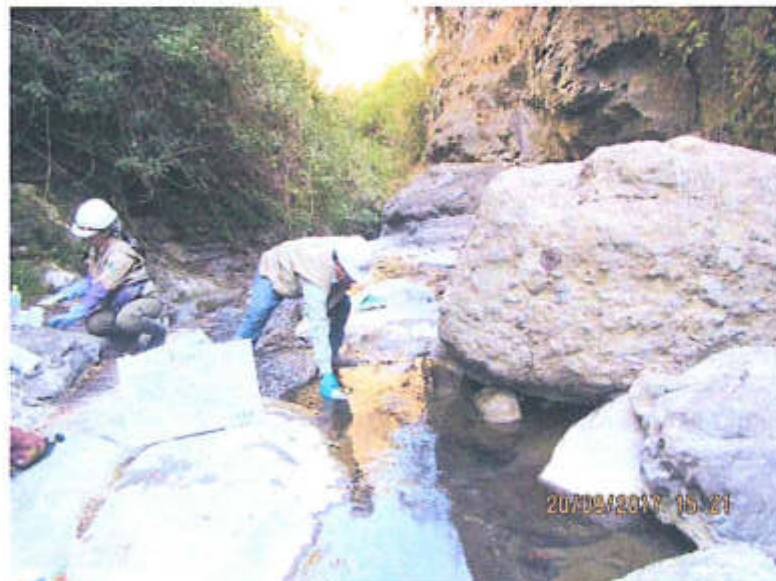
**Fotografía N° 12
RSanc2**Fecha: 20/09/2017
Hora: 15:10

Toma de muestra de agua en el río Sancos ubicada aprox. a 30 m aguas abajo de la afluencia de la quebrada Huishui.

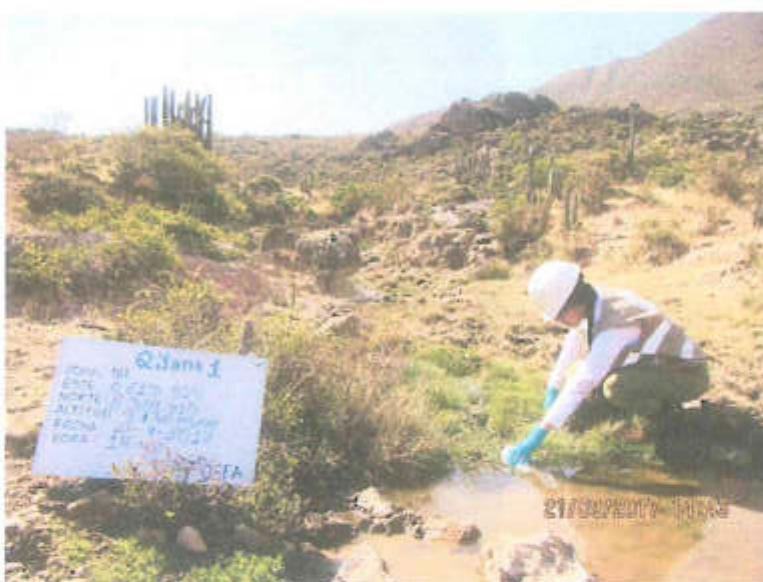
Descripción: Toma de muestras en la quebrada Yanama ubicada al sur del proyecto minero Sancos y a aprox. 500 m aguas arriba del punto QYana2.

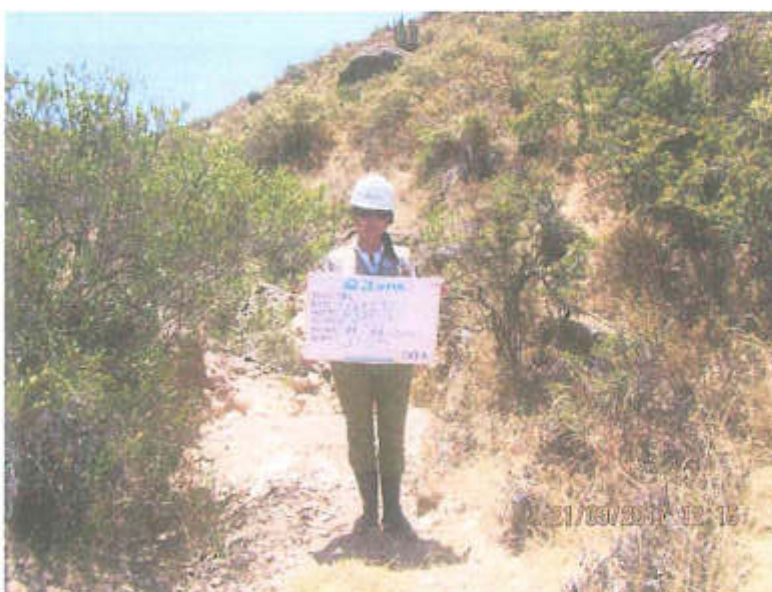
**Fotografía N° 14
QYana2**

Descripción: Quebrada Yanama seca, ubicada al sur de proyecto minero Sancos y a aprox. 280 m antes de su afluencia en la quebrada Puchccuyacu.

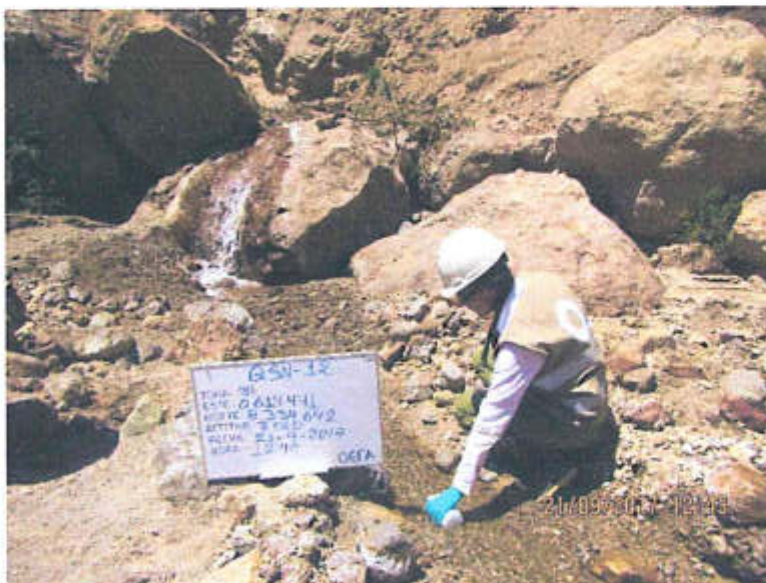
Descripción: Toma de muestras en la quebrada sin nombre ubicada a aprox. 470 m al costado izquierdo de la carretera hacia la comunidad campesina de Sancos, y a aprox. 120 m antes de su afluencia con la quebrada Puchccuyacu.

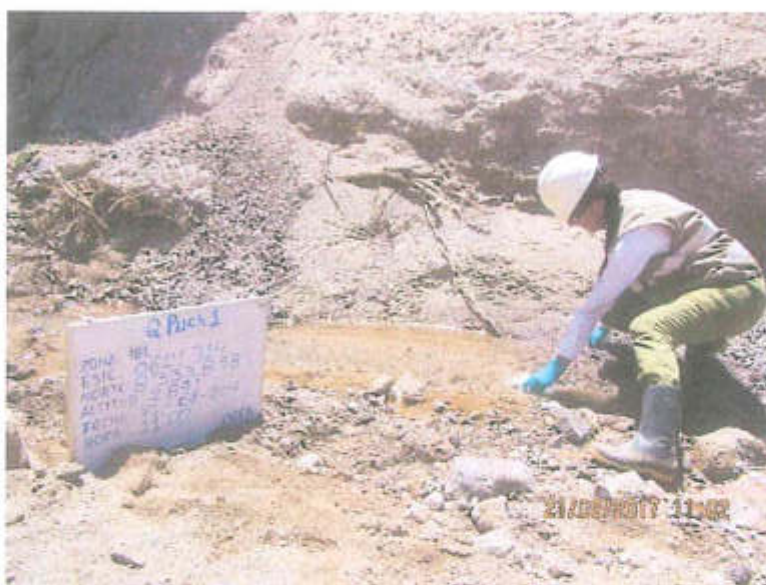
Toma de muestra de agua en la quebrada Puchccuyacu ubicada a aprox. 1890 m de su confluencia con la quebrada Miskiyacu, las cuales forman un quebrada tributaria por la margen izquierdo del río Sancos.

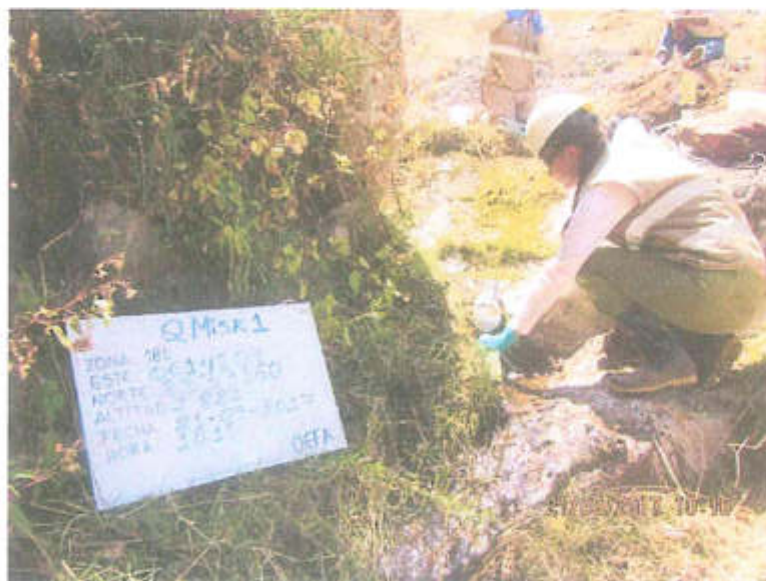
Toma de muestra de agua en la quebrada Miskiyacu ubicada a aprox. 1760 m de su confluencia con la quebrada Puchchuyacu, las cuales forman un quebrada tributaria por la margen izquierdo del río Sancos.

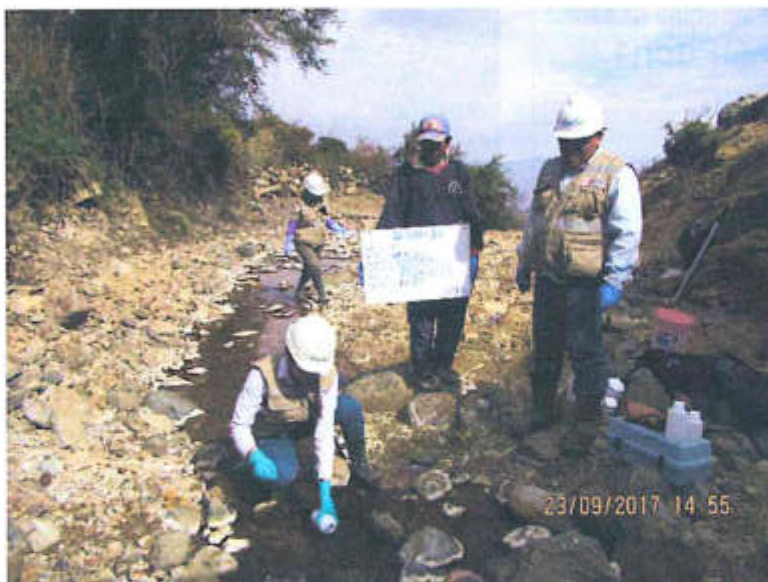
Toma de muestras en la quebrada sin nombre ubicada a aprox. 20 m al costado izquierdo de la carretera hacia la comunidad campesina de Pueblo Nuevo y a aprox. 300 m de su confluencia con la QSN-6, cuya unión forma una quebrada tributaria de la QSN-1.

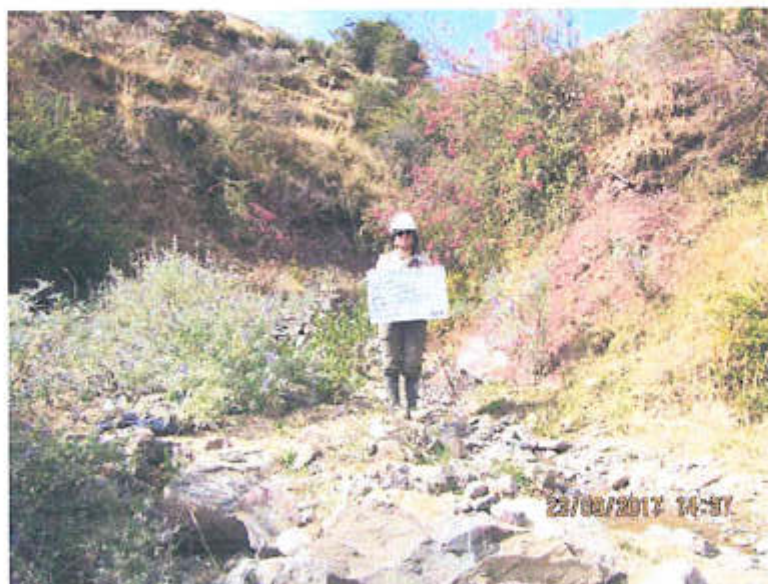
Quebrada sin nombre seca, ubicada a aprox. 20 m al costado izquierdo de la carretera hacia la comunidad campesina de Pueblo Nuevo y a aprox. 230 m de su unión con la QSN-16.

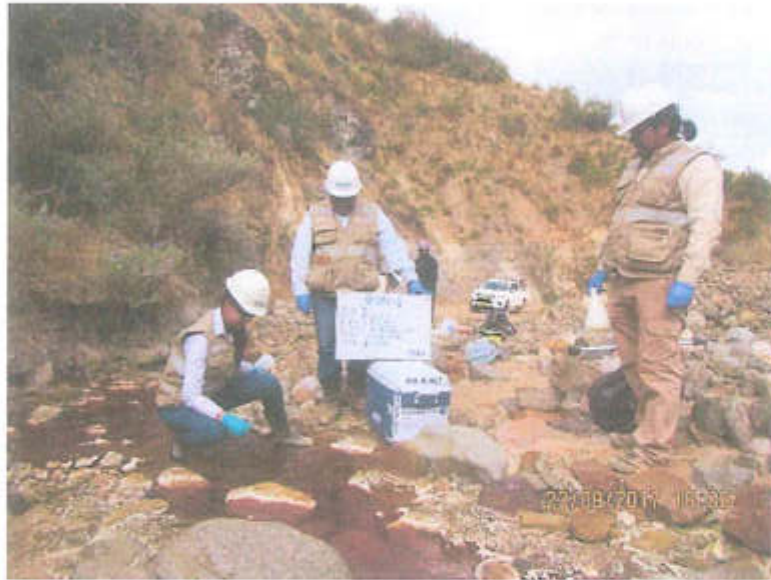
Toma de muestras en la quebrada sin nombre ubicada a aprox. 10 metros al costado izquierdo de la carretera hacia la comunidad campesina de Pueblo Nuevo y a aprox. 1200 metros aguas arriba de su unión con la QSN-3.

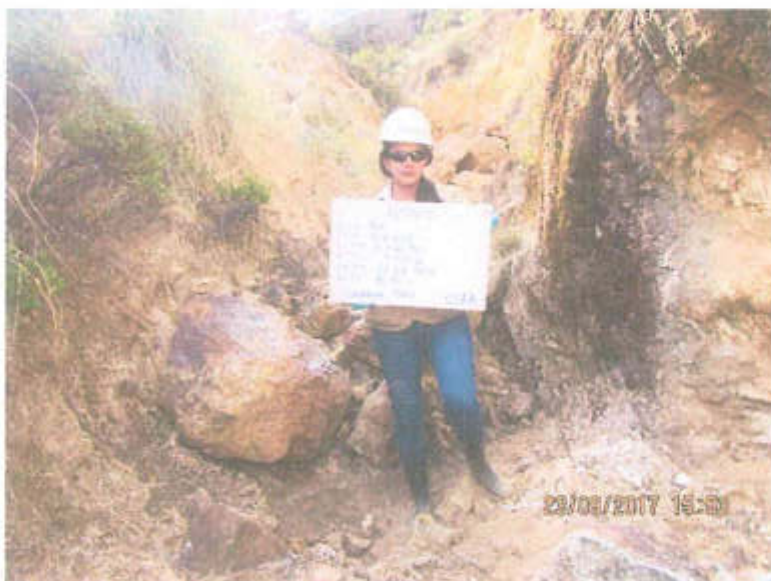
**Fotografía N° 22
QSN-5**

Quebrada sin nombre seca, ubicada al noreste de la comunidad campesina de Pueblo Nuevo, a aprox. 15 m al costado izquierdo de la carretera que va hacia la comunidad campesina de Para.

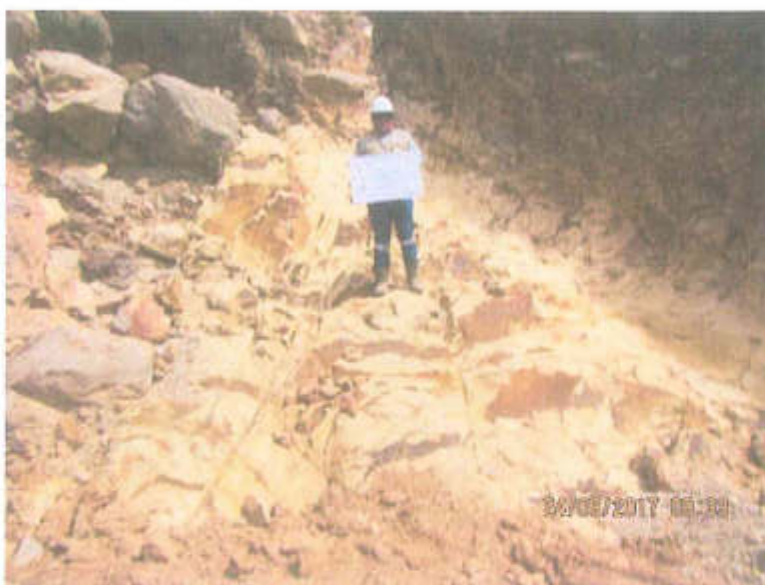
Fotografía N° 25
QSN-8

Quebrada sin nombre seca ubicada a 15 m. aprox. al costado derecho de la carretera hacia la comunidad campesina de Pueblo Nuevo y a aprox. 400 m antes de su unión con la QSN-7.

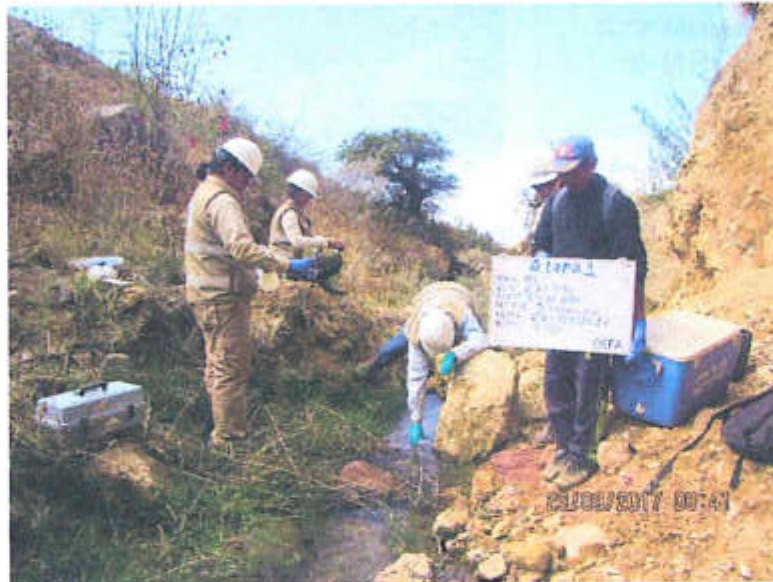
Descripción: Toma de muestras en la quebrada Laragape ubicada al costado de la carretera que va de la CC de Pueblo Viejo hacia la CC de Para y a aprox. 2500 m aguas arriba del puntos RLapa2.

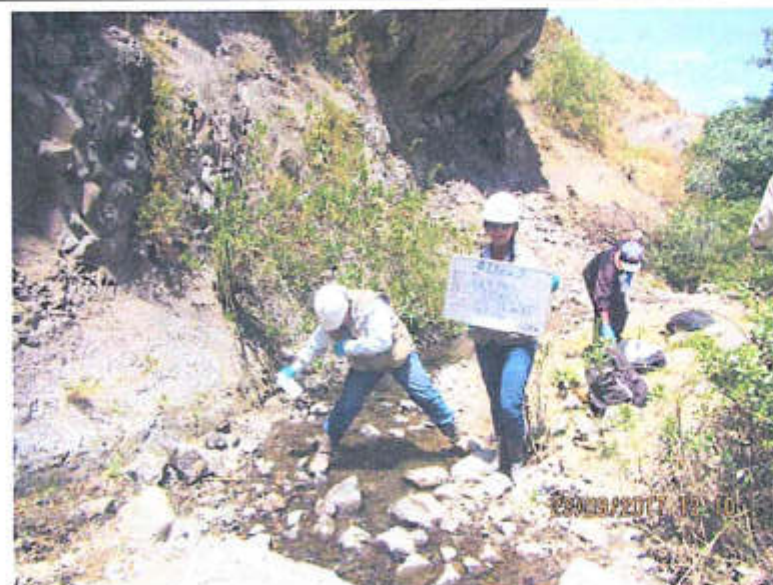
Descripción: Toma de muestras en la quebrada Laragape ubicada a aprox. 240 m aguas arriba de su unión con la QSN-10, las cuales forman una quebrada tributaria por la margen derecha del río Para.

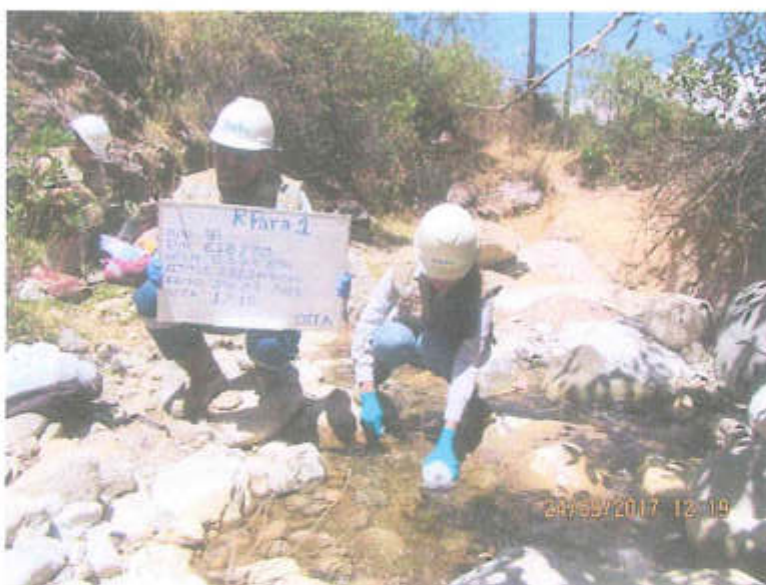
Descripción: Toma de muestras en el río Para ubicada a aprox. 150 m aguas arriba de la comunidad campesina de Para.

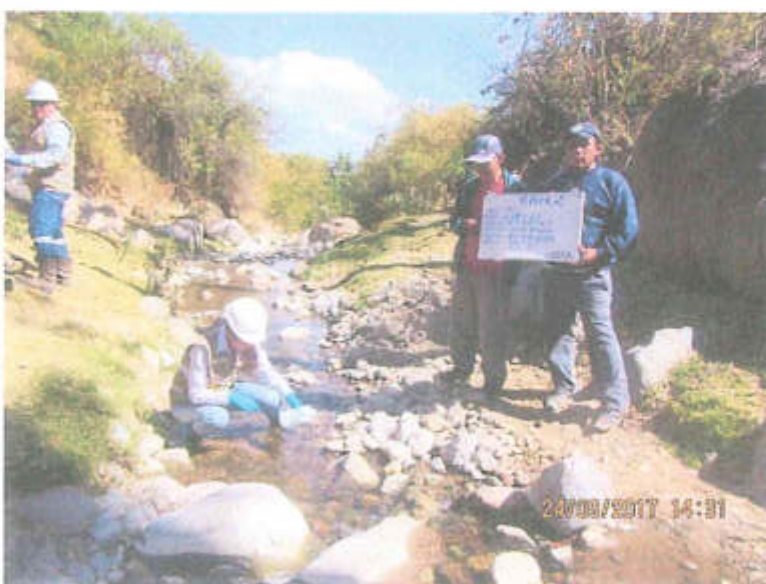
Descripción: Toma de muestras en el río Para ubicada a aprox. 200 m aguas abajo de la comunidad campesina de Para.

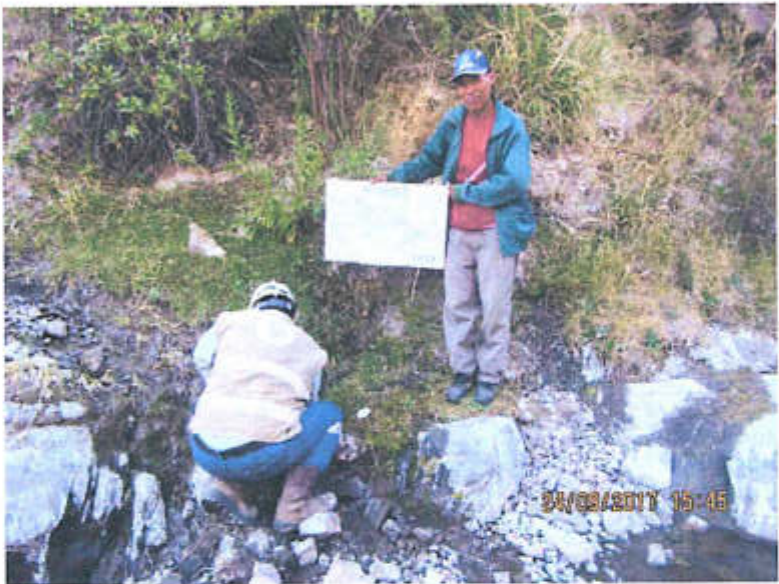
Fotografía N° 31 Mana1

Descripción: Toma de muestra del manantial ubicado aprox. a 500 m al noreste de la comunidad campesina de Para.

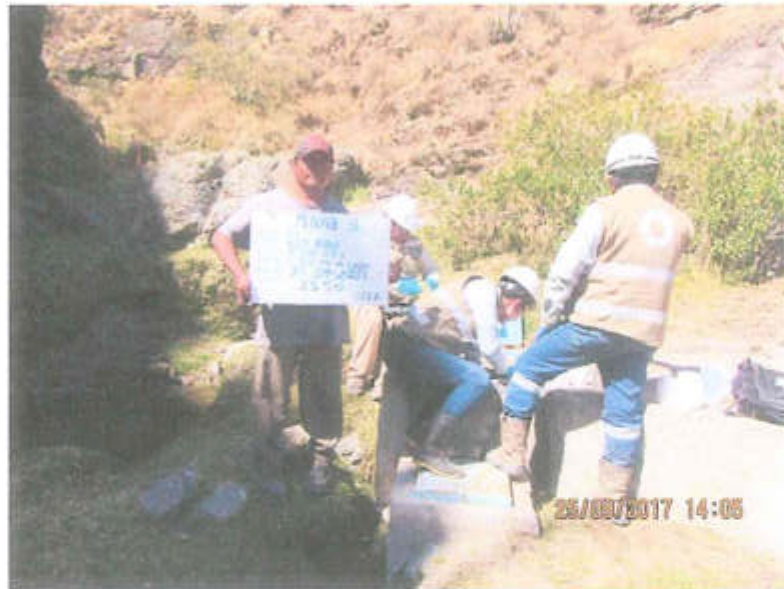
Salida de agua transparente de montaña por 5 tubos de 2" dentro de una caja de registro con conexión a tuberías que brindan agua potable a la comunidad campesina de Para que está ubicada aproximadamente a 2,4 Km al noreste del citado manantial.

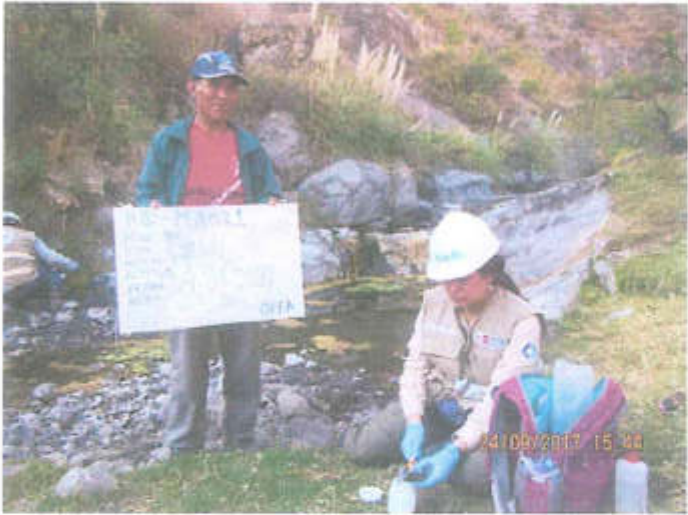
Distrito:	Chaviña	Provincia:	Lucanas	Departamento:	Ayacucho
Fotografía N° 51 HID-Mana 1

Fecha: 24/09/2017 Hora: 15:35					
Este (m): 618 981					
Norte (m): 8 332 924					
Altitud: 2872 m s.n.m					
Coordenadas UTM Datum WGS 84 Zona 18 L					
Descripción:	Colecta de perifiton en el Manantial 1 ubicado aprox. a 500 m al noreste de la comunidad campesina de Para.				
Fotografía N° 52 HID-Mana 2

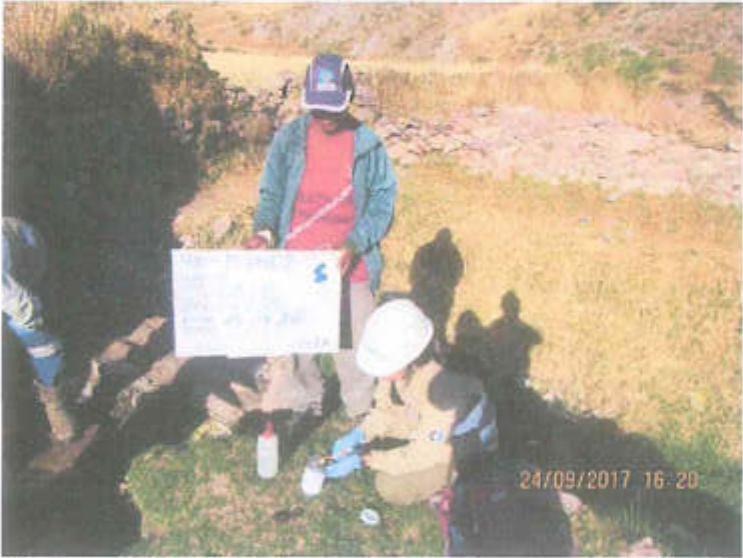
Fecha: 24/09/2017 Hora: 16:10					
Este (m): 618 656					
Norte (m): 8 332 731					
Altitud: 2868 m s.n.m					
Coordenadas UTM Datum WGS 84 Zona 18 L					
Descripción:	Colecta de perifiton en el Manantial 2 ubicado aproximadamente a 90 m al este de la comunidad campesina de Para.

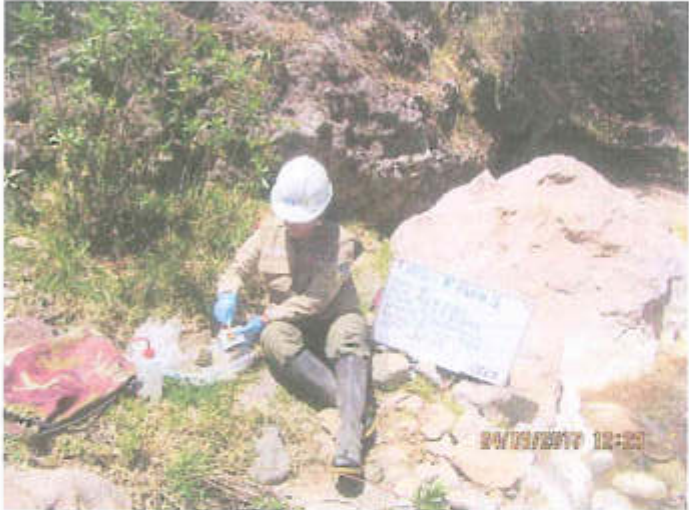
Distrito:	Chaviña	Provincia:	Lucanas	Departamento:	Ayacucho
Fotografía N° 47 HID-RPara 1

Fecha: 24/09/2017 Hora: 12:15					
Este (m): 618 270					
Norte (m): 8 332 894					
Altitud: 2818 m s.n.m					
Coordenadas UTM Datum WGS 84 Zona 18 L					
Descripción:	Colecta de perifiton en el río Para ubicada a aprox. 150 m aguas arriba de la comunidad campesina de Para.				
Fotografía N° 48 HID-RPara 1

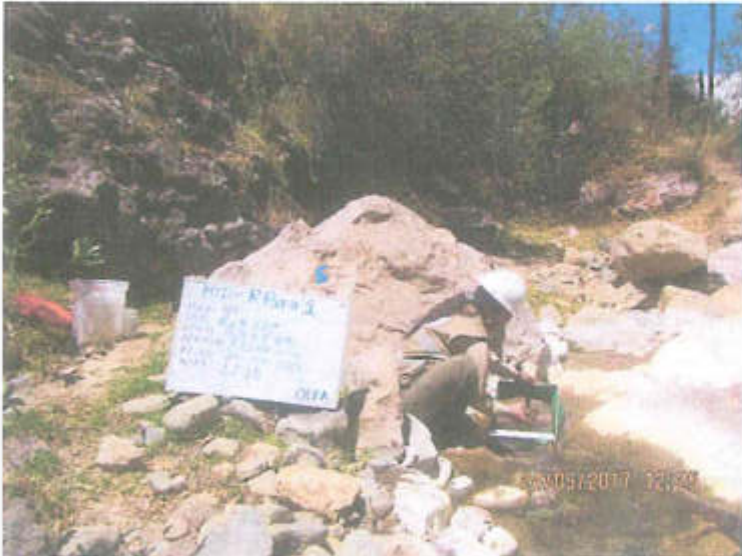
Fecha: 24/09/2017 Hora: 12:15					
Este (m): 618 270					
Norte (m): 8 332 894					
Altitud: 2818 m s.n.m					
Coordenadas UTM Datum WGS 84 Zona 18 L					
Descripción:	Colecta de macroinvertebrados acuáticos con red Surber en el río Para.

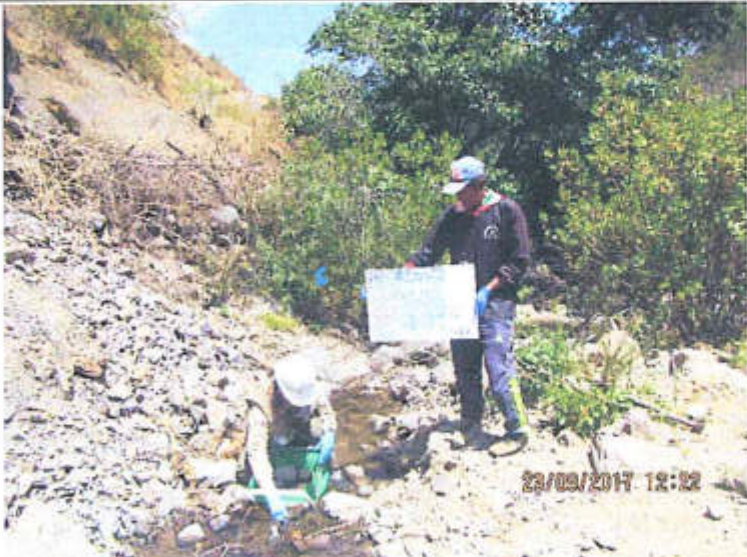
Fotografía N° 46 HID-QLapa 2

Descripción:	Colecta de macroinvertebrados acuáticos con red Surber en la quebrada Larapage.
---------------------	---

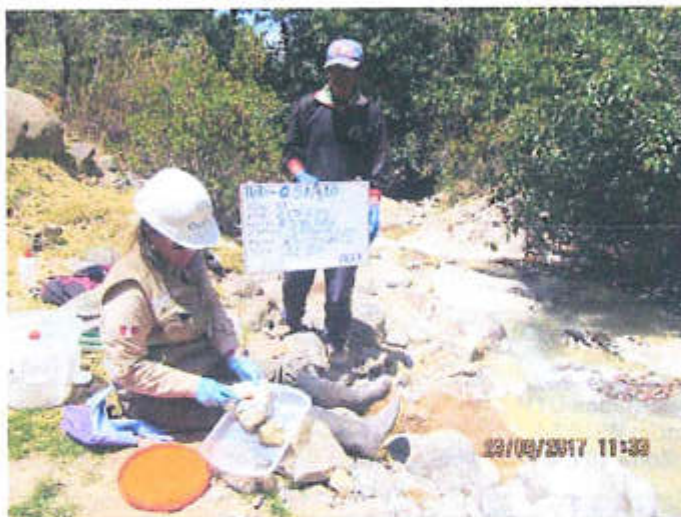
Fotografía N° 41 HID-QSN-10
Fecha: 23/09/2017 Hora: 11:20
Este (m): 617 603
Norte (m): 8 334 326
Altitud: 3056 m s.n.m
Coordenadas UTM Datum WGS 84 Zona 18 L

Descripción:	Colecta de perifiton en la quebrada sin nombre ubicada a aprox. 25 m aguas arriba de su unión con la quebrada Larapage.
---------------------	---

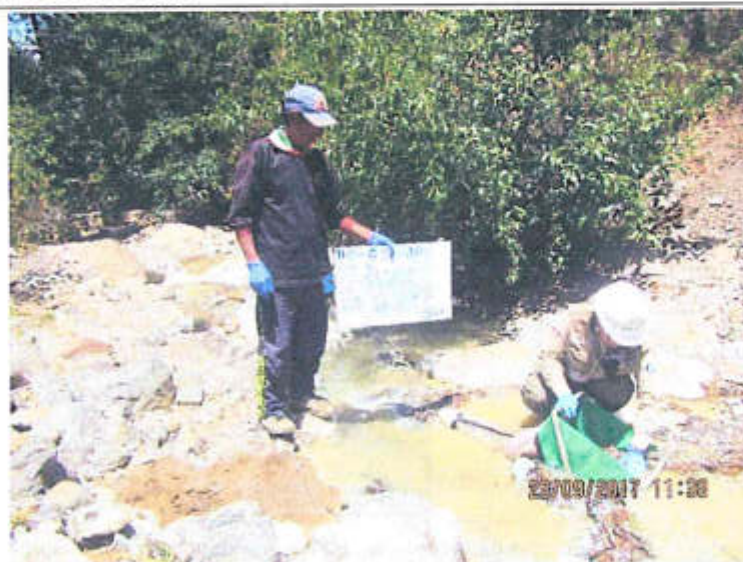
Fotografía N° 42 HID-QSN-10
Fecha: 23/09/2017 Hora: 11:20
Este (m): 617 603
Norte (m): 8 334 326
Altitud: 3056 m s.n.m
Coordenadas UTM Datum WGS 84 Zona 18 L

Descripción:	Colecta de macroinvertebrados acuáticos con red Surber en la quebrada sin nombre.
---------------------	---
