Organismo de Evaluación y
Fiscalización Ambiental - OEFA

ANEXOS

Visita de reconocimiento para la evaluación ambiental temprana en el área de influencia del proyecto Sancos en los distritos de Sancos y Chaviña, provincia de Lucanas, departamento de Ayacucho en el área de influencia del proyecto Sancos del 13 al 19 de febrero de 2017					
REUNIÓN INFORMATIVA					
Distrito:	Puquio	Provincia:	Lucanas	Departamento:	Ayacucho
Fotografía N° 7

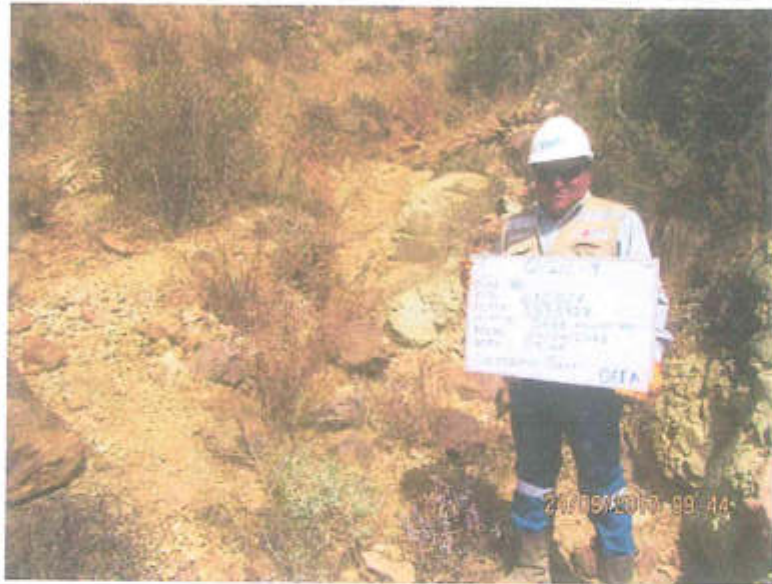
Descripción: Quebrada sin nombre. Se encontró seca, ubicada a 15 m. aprox. al costado derecho de la carretera hacia la comunidad campesina de Pueblo Nuevo y a aprox. 160 m antes de su unión con la QSN-8.

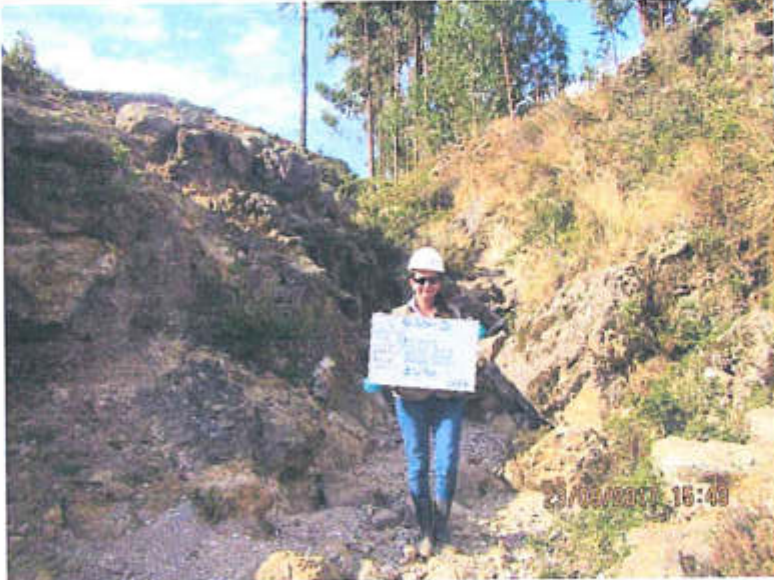
Fotografía N° 38 HID-QSN-3

Descripción: Quebrada sin nombre seca ubicada al costado de la carretera hacia la comunidad campesina de Pueblo Nuevo y a aprox. 900 m antes de confluencia con la QSN-1

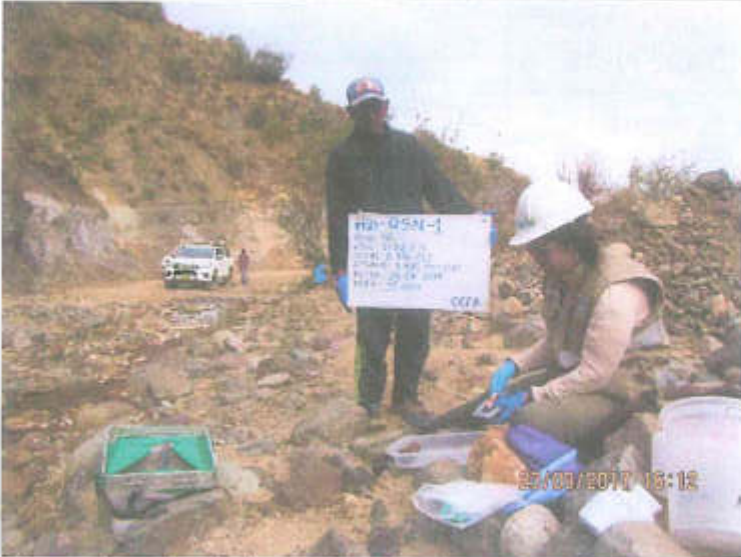
Fecha: 23/09/2017 Hora: 16:00					
Este (m): 617 673					
Norte (m): 8 336 812					
Altitud: 3490 m s.n.m.					
Coordenadas UTM Datum WGS 84 Zona 18 L					
Descripción:		Colecta de perifiton en la quebrada sin nombre ubicada a aprox. 10 metros al costado izquierdo de la carretera que va hacia la comunidad campesina de Pueblo Nuevo y a aprox. 1200 metros aguas arriba de su unión con la quebrada denominada QSN-3.

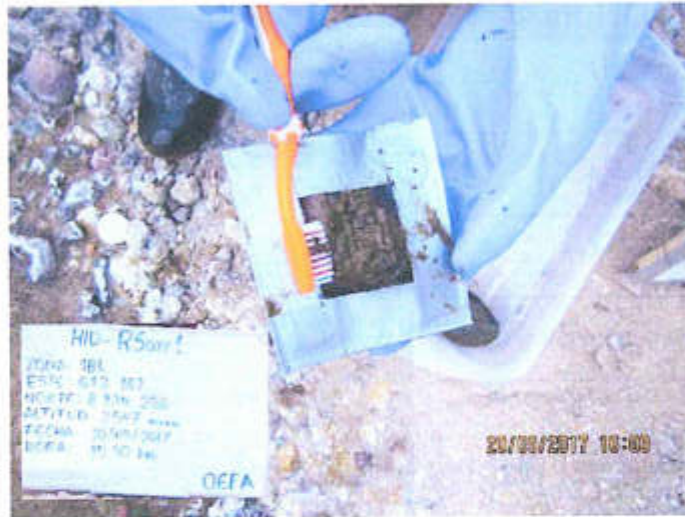
Fotografía N° 17 HID-RSanc 1
Fecha: 20/09/2017 Hora: 15:50
Este (m): 612 162
Norte (m): 8 334 236
Altitud: 2547 m s.n.m
Coordenadas UTM Datum WGS 84 Zona 18 L

Descripción: Colecta de perifiton en el río Sancos, aguas abajo del poblado de Sancos. Ubicada a aprox. 570 metros aguas abajo de la naciente (confluencia de las quebradas Futcca y Jarhuisique) y a aprox. 25 metros aguas arriba de su confluencia con la quebrada Huishui.

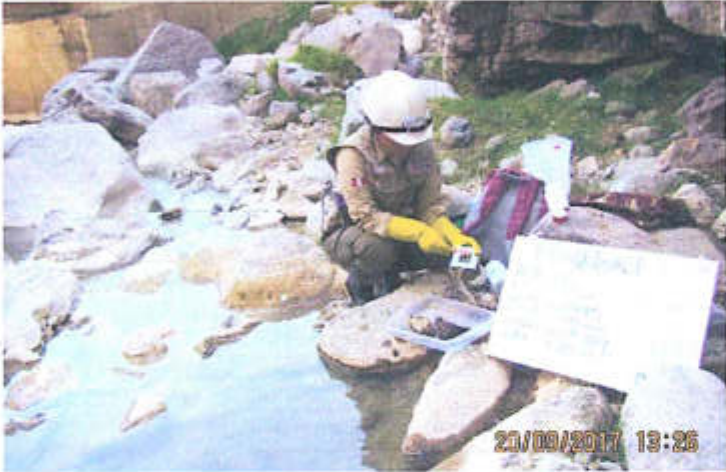
Fotografía N° 13 HID-QJarh 1

Descripción:	Colecta de perifiton en la quebrada Jarhuisique, ubicada a 25 m aprox. a la izquierda del puente de la carretera hacia la comunidad campesina de Sancos, cuya naciente es una poza de agua de color turquesa con olor a sulfuro (huevo podrido) alimentada por una caída de agua de 150 m.
---------------------	--

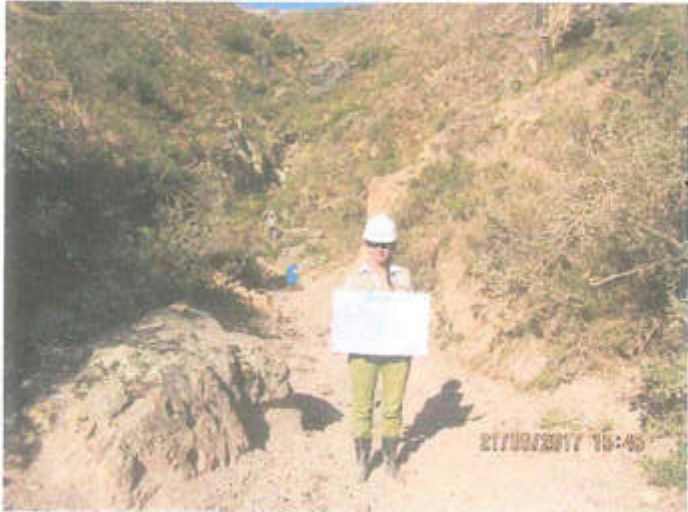
Fecha: 21/09/2017 Hora: 15:45					
Este (m): 613 519					
Norte (m): 8 336 093					
Altitud: 3273 m s.n.m.					
Coordenadas UTM Datum WGS 84 Zona 18 L					
Descripción:	Quebrada sin nombre. Se encontró seca, ubicada al oeste del proyecto minero Sancos y a aprox. 960 m de su confluencia por la margen izquierda a la quebrada Jarhuisique.

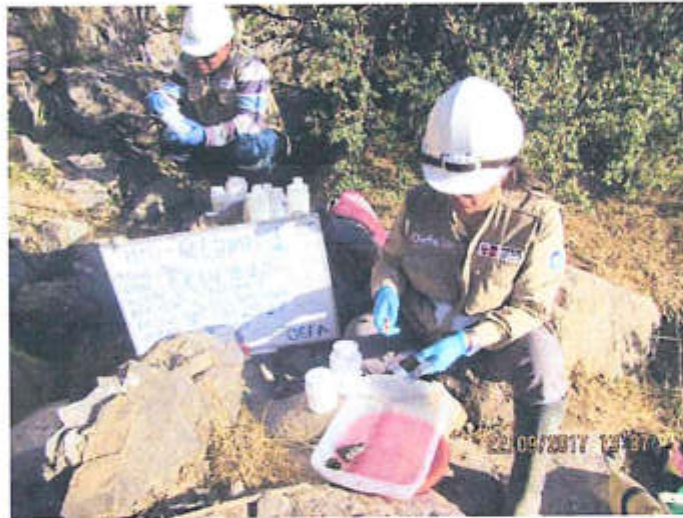
Fotografía N° 10
HID-QLamb 1

Descripción: Colecta de perifiton en la quebrada Lambre, ubicada a aprox. 50 m al costado izquierdo de la carretera que va hacia la comunidad campesina de Sancos, y a 1200 m aprox. aguas abajo de su nacimiento (2 ojos de agua u afloramientos).

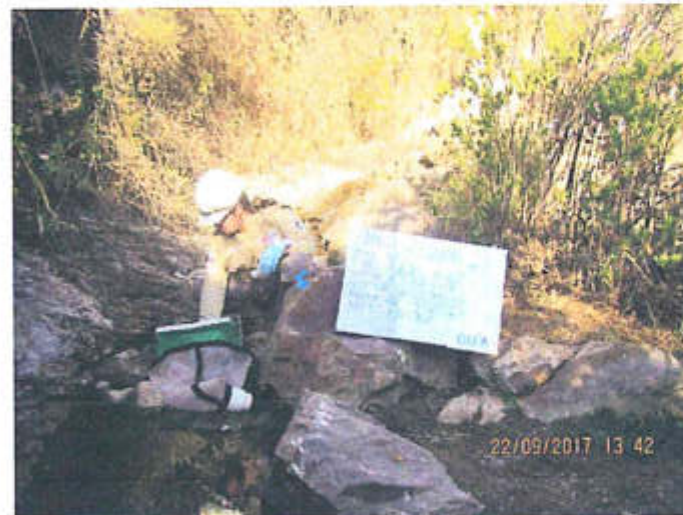
Descripción: Colecta de macroinvertebrados acuáticos con red surber en la quebrada Lambre.

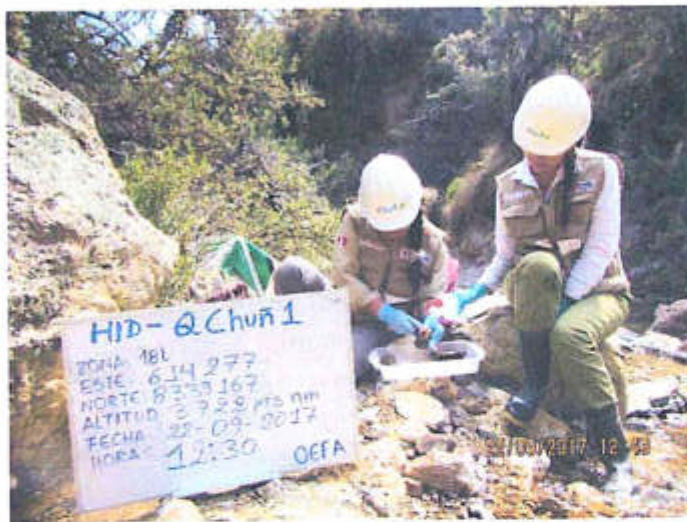
Fotografía N° 01 HID-QChuñ 1
Fecha: 22/09/2017 Hora: 12:30
Este (m): 614 277
Norte (m): 8 339 167
Altitud: 3722 m s.n.m
Coordenadas UTM Datum WGS 84 Zona 18 L

Descripción: Colecta de perifiton en la quebrada Chuñuchani, ubicada aprox. 210 m al costado derecho de la carretera que va hacia la comunidad campesina de Sancos y a aprox. a 2000 metros antes de su confluencia con la quebrada Lambre.

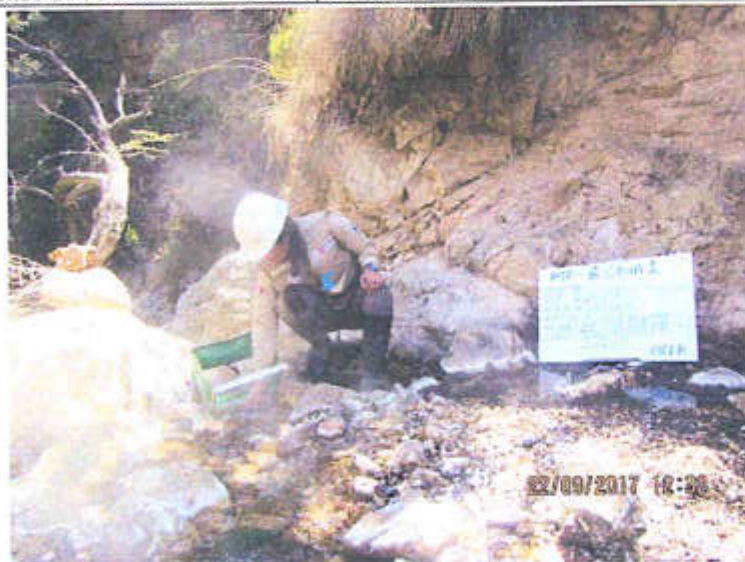
Fotografía N° 02 HID-QChuñ 1
Fecha: 22/09/2017 Hora: 12:30 horas
Este (m): 614 277
Norte (m): 8 339 167
Altitud: 3722 m s.n.m
Coordenadas UTM Datum WGS 84 Zona 18 L

Descripción: Colecta de macroinvertebrados acuáticos con red Surber en la quebrada Chuñuchani.
