INFORME N° 469 - 2014-OEFA/DE-SDCA-CIPASH

**ASUNTO** : Identificación de pasivo ambiental del subsector hidrocarburos con código de Ficha OEFA F01186, ubicado en el Lote I, en el distrito de La Brea de la provincia Talara del departamento de Piura.

### III. IDENTIFICACIÓN DE PASIVO AMBIENTAL DEL SUBSECTOR HIDROCARBUROS CON CÓDIGO DE FICHA OEFA F01186

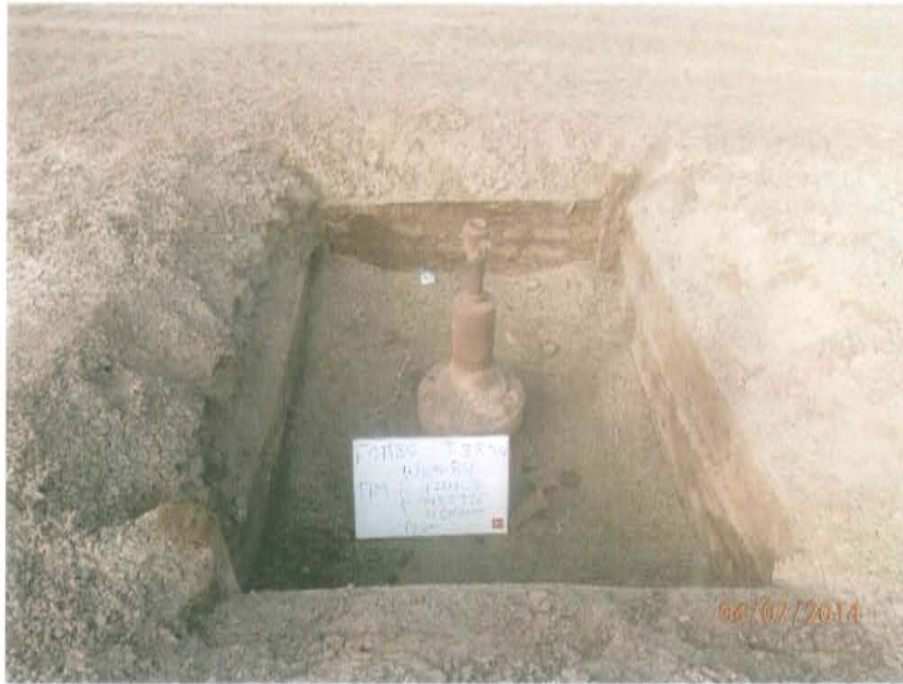
14. Durante la evaluación in situ realizada por el OEFA el 04 de julio de 2014, se observó un pozo inactivo sin terraplén habilitado que se ubicó a 20 m de una trocha carrozable al norte de la batería 212; se observó casing corroído dentro de un hoyo de sección rectangular con reforzamiento lateral de madera en las paredes con dimensiones de 2,20 m largo x 1,70 m ancho x 0,62 m de profundidad. El tubing presentó 3 plg de diámetro, el casing con 7 plg y la brida presenta 17 plg de diámetro con una altura de 0,90 m que sobresale a la superficie del suelo, dicho casing presentó cabezal y válvula en estado de corrosión. Posiblemente, dicho accesorio no asegura su hermetismo, por lo que se encuentra abierto al ambiente. Sin embargo, no se observó afloramiento de hidrocarburos ni emisiones provenientes desde el pozo, pero se percibió olor característico a hidrocarburo en el suelo (ver anexos 1, 2 y 3).

Fotografía N° 1. Pozo inactivo se encuentra abierto y expuesto al ambiente.

16. En ese sentido, de la revisión de los antecedentes y las observaciones en campo se tiene que el pozo se encuentra mal abandonado, toda vez que no se encuentra herméticamente cerrado ni en condiciones seguras para el abandono, conforme se establece en el Decreto Supremo N° 032-2004-EM - Reglamento de las Actividades de Exploración y Explotación de Hidrocarburos<sup>6</sup>. Además de presentar suelo contaminado con hidrocarburo.

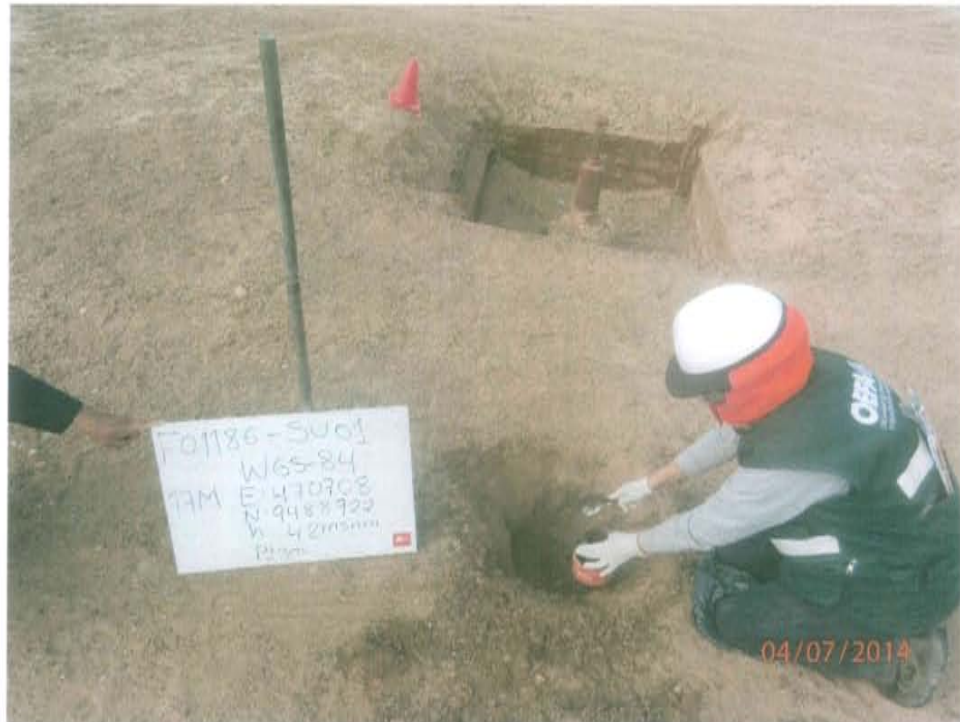
Fotografía N° 3. Toma de muestra de suelo en el punto F01186-SU01, ubicado a 5 m aproximadamente del Pozo T3854.

| Matriz | Código de muestra | Parámetros analizados | Resultado | Unidad | ECA o norma referencial | % que se encuentra por encima del ECA o norma referencial | Laboratorio | Número de informe de ensayo de laboratorio |
|---|---|---|---|---|---|---|---|--|
| Suelo | F01186-SU01 | FH F2 (C <sub>10</sub> -C <sub>28</sub> ) | 31771 | mg/kg | 1 200 | 2548 % | Envirotest S.A.C | N° 141518 |
| Suelo | F01186-SU01 | FH F3 (C <sub>28</sub> -C <sub>40</sub> ) | 1920 | mg/kg | 3 000 | No supera | Envirotest S.A.C | N° 141518 |

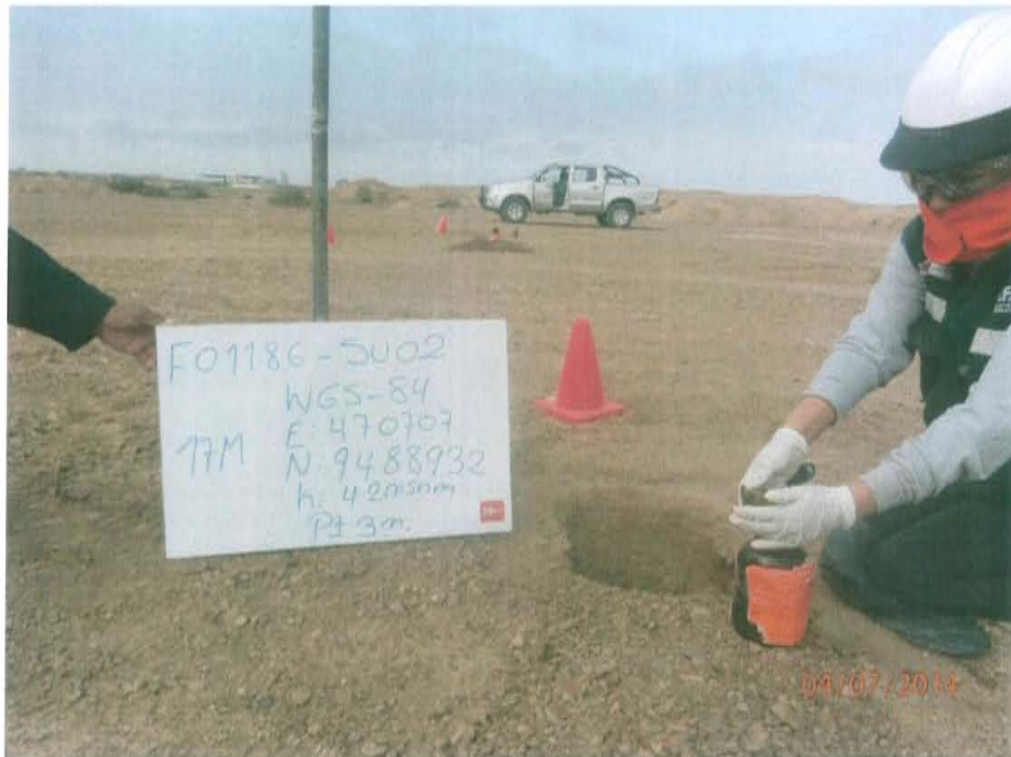
Fotografía N° 4. Toma de muestra de suelo en el punto F01186-SU02, ubicado a 11 m aproximadamente del Pozo T3854.

| Matriz | Código de muestra | Parámetros analizados | Resultado | Unidad | ECA o norma referencial | % que se encuentra por encima del ECA o norma referencial | Laboratorio | Número de informe de ensayo de laboratorio |
|---|---|---|---|---|---|---|---|--|
| Suelo | F01186-SU02 | FH F2 (C <sub>10</sub> -C <sub>28</sub> ) | 22960 | mg/kg | 1200 | 1813 % | Envirotest S.A.C | N° 141518 |
| Suelo | F01186-SU02 | FH F3 (C <sub>28</sub> -C <sub>40</sub> ) | 5454 | mg/kg | 3 000 | 82% | Envirotest S.A.C | N° 141518 |

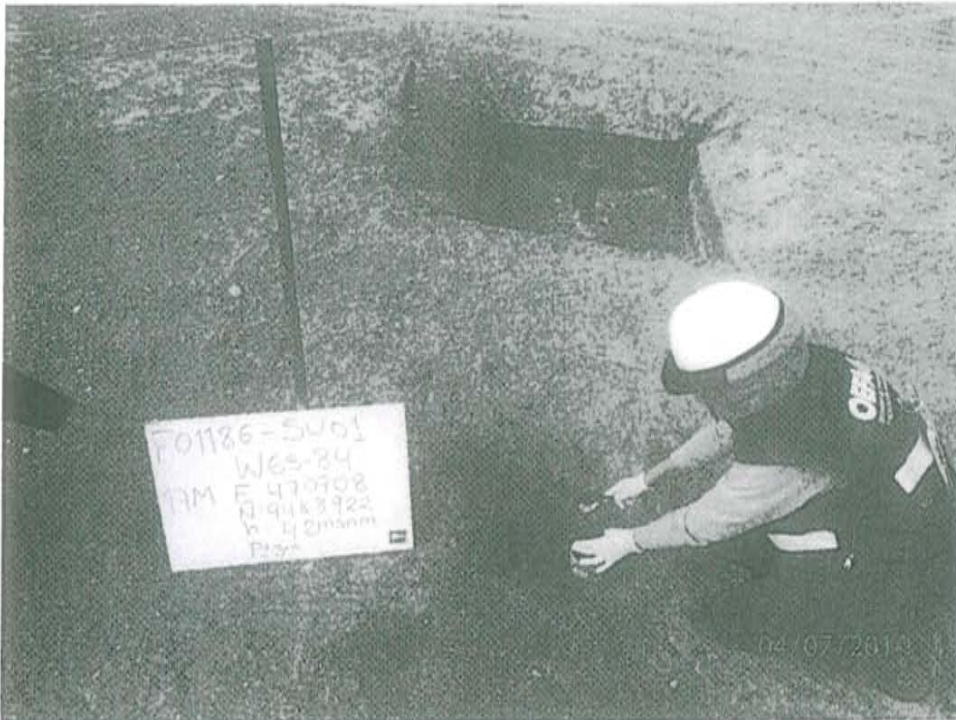
Fotografía N° 1. Toma de muestra de suelo en el punto F01186-SU01, ubicado a 5 m aproximadamente del Pozo T3854.

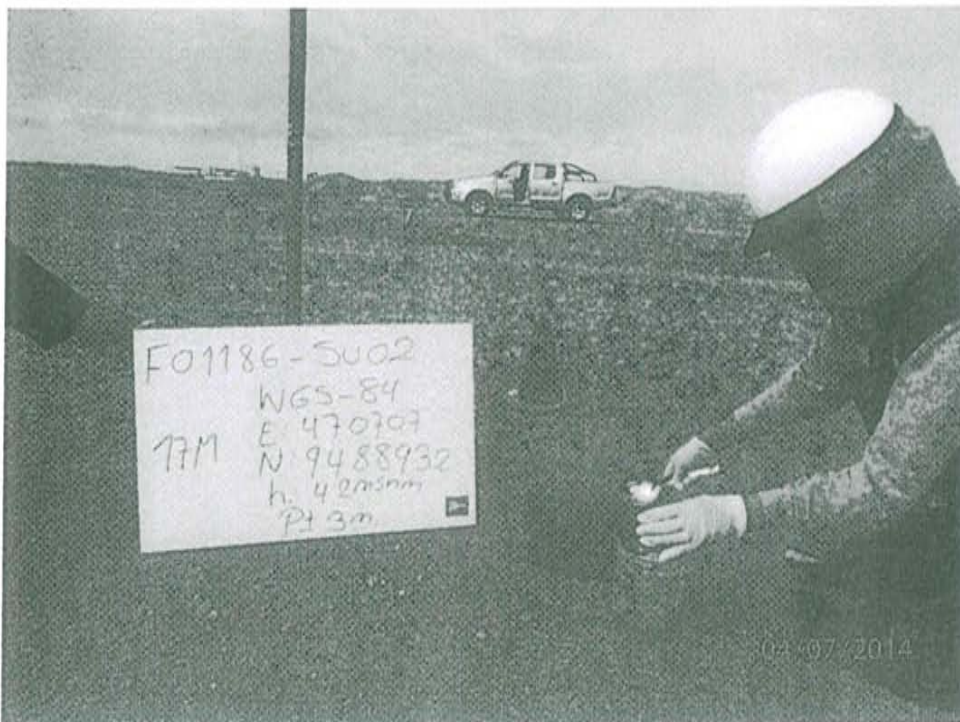
Fotografía N° 2. Toma de muestra de suelo en el punto F01186-SU02, ubicado a 11 m aproximadamente del Pozo T3854.

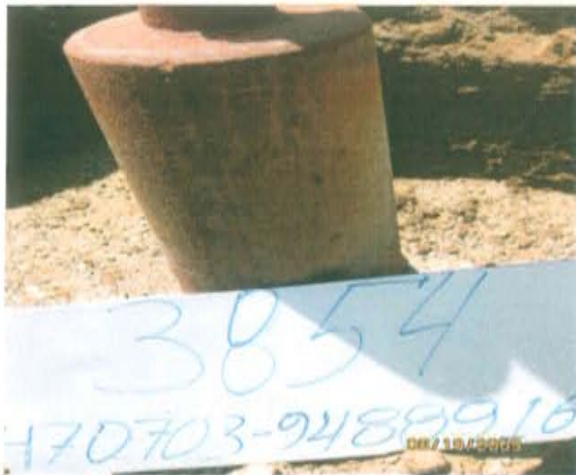
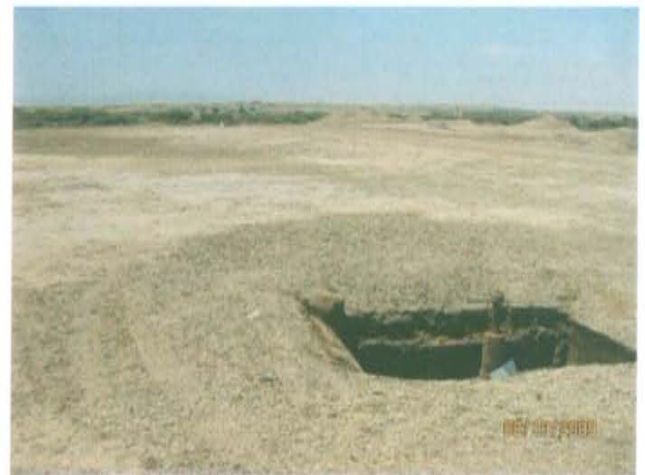
**3. REGISTRO FOTOGRÁFICO**

El pozo cubierto se encuentra en un hoyo de madera y tierra y tiene la plataforma conservada, fue identificado como pasivo ATA en el Informe Final de PERUPETRO S.A., actualmente tiene acceso carretero y mantiene su condición.

Inadecuado abandono del pozo por la anterior actividad de explotación
