INFORME N° 125 - 2014-OEFA/DE-SDCA-CIPASH

ASUNTO : Identificación de pasivo ambiental del subsector hidrocarburos, con código de Ficha OEFA F01091, ubicado en el Lote VII/VI (ex Lote VI), distrito de Lobitos, provincia de Talara, departamento de Piura.

1. El presente Informe tiene por objeto comunicar que el pozo mal abandonado (con código PERUPETRO T4584) constituye un pasivo ambiental del subsector hidrocarburos, identificado con código de Ficha OEFA F01091. Este pasivo ambiental se encuentra ubicado en el Lote VII/VI (ex Lote VI), en el distrito de Lobitos, provincia de Talara, departamento de Piura, el cual fue verificado en campo el 30 de mayo de 2014.

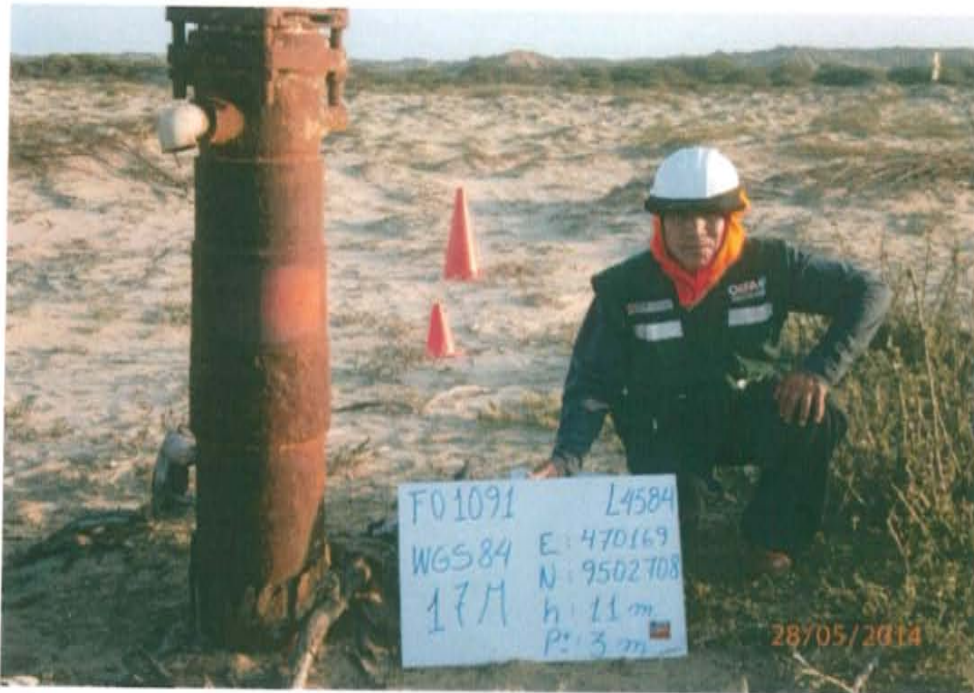
14. Durante la evaluación in situ realizado por el OEFA el 30 de mayo de 2014, se observó un pozo inactivo abandonado ubicado en un lecho de quebrada de escorrentía fluvial temporal y arrastre eólico, sin terraplén con el casing abierto al ambiente de 6" de diámetro sin válvulas u otros elementos que garanticen su hermetismo, cuenta con brida

y válvulas laterales de desfogue en estado de corrosión a una altura aproximada de 1,5 m de la superficie del suelo, no se evidencia la presencia de residuos sólidos sin embargo se observa material de desbroce seco traído por arrastre fluvial al área. No se percibe olores característicos a hidrocarburos provenientes del pozo, ni suelos impregnados con hidrocarburos en el entorno del pozo. (ver anexos 1, 2 y 3).

Fotografía N° 1. Vista de ubicación del pozo donde se observa el pozo con el casing y brida en estado de deterioro y abierto.

16. En ese sentido, de la revisión de los antecedentes y las observaciones en campo se tiene que el pozo se encuentra mal abandonado, toda vez que no se encuentra herméticamente cerrado ni en condiciones seguras para el abandono, conforme se establece en el Artículo 2° del Decreto Supremo N° 032-2004-EM - Reglamento de las Actividades de Exploración y Explotación de Hidrocarburos⁶.

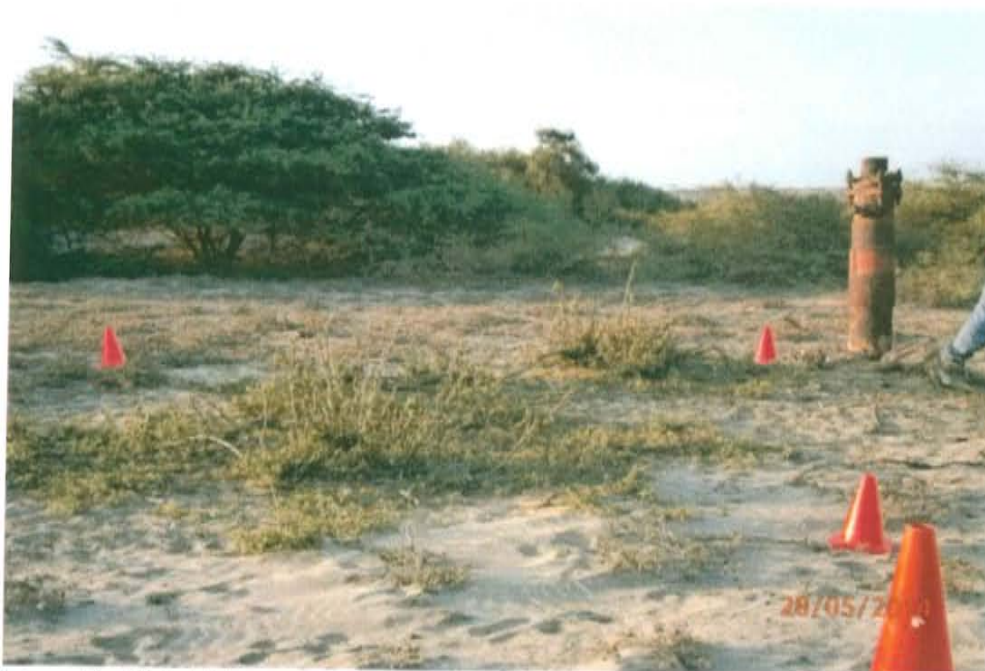
Fotografía N° 2. Vista panorámica de la ubicación del pozo donde se puede observar la vegetación y relieve existente en el área del pozo.

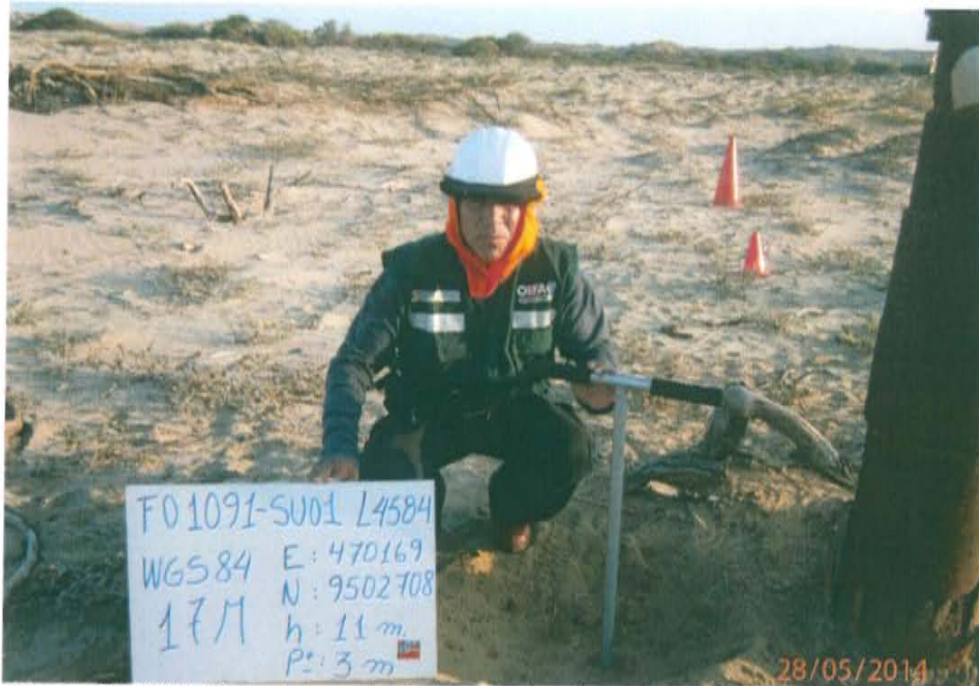
Fotografía N° 3. Vista del recojo de la muestra de suelo realizado por el evaluador en el área de ubicación del pozo en el punto F01091-SU01.

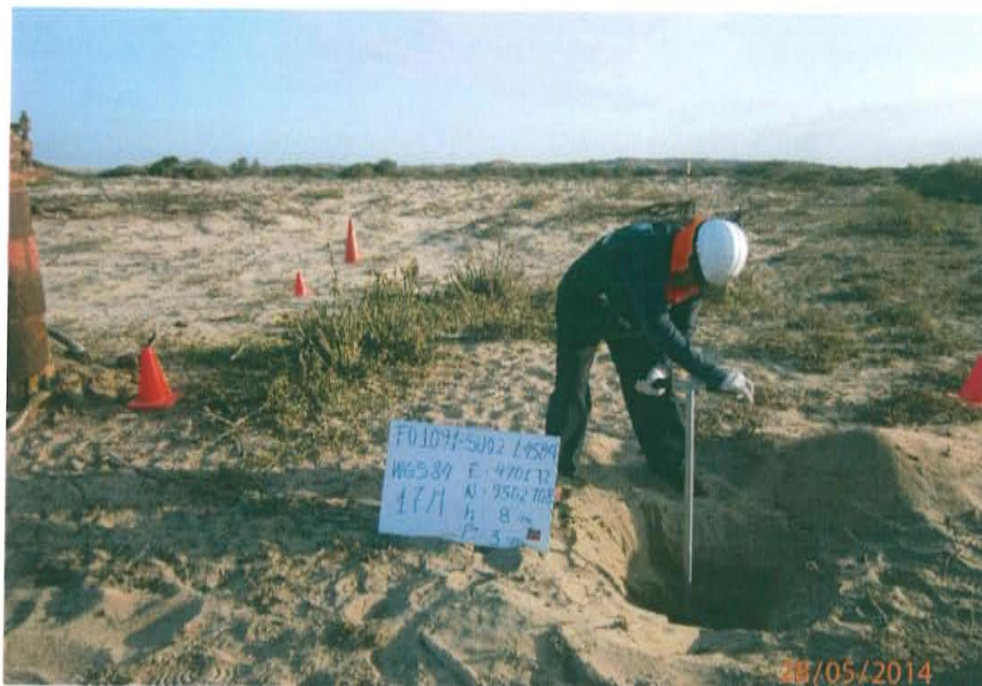
Fotografía N° 4. Vista del recojo de la muestra de suelo realizado por el evaluador en el área de ubicación del pozo en el punto F01091-SU02.

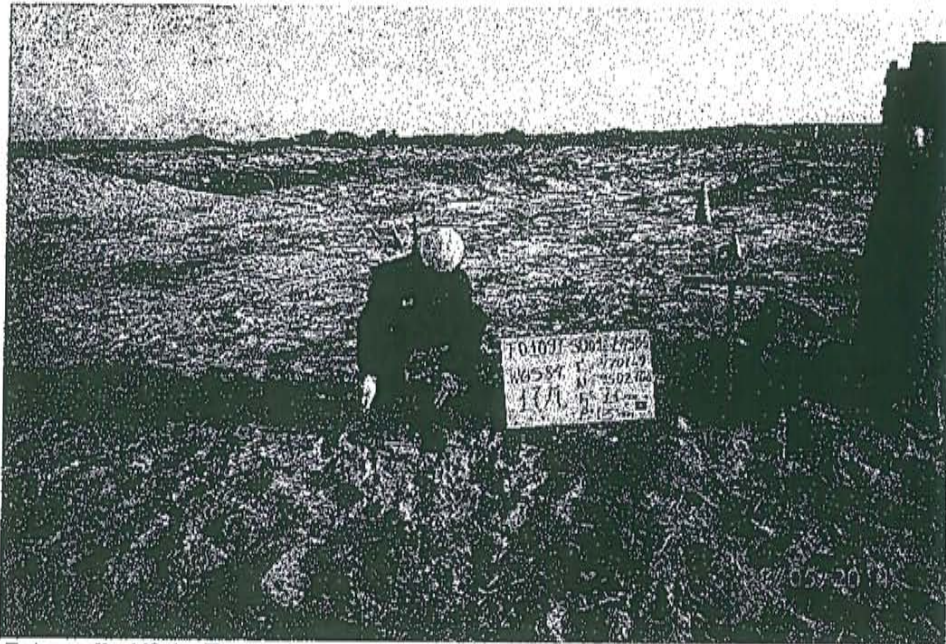
Fotografía N° 1. Toma de muestra de suelo en el punto F01091-SU01 ubicado a 0,50 m del Pozo L4584.

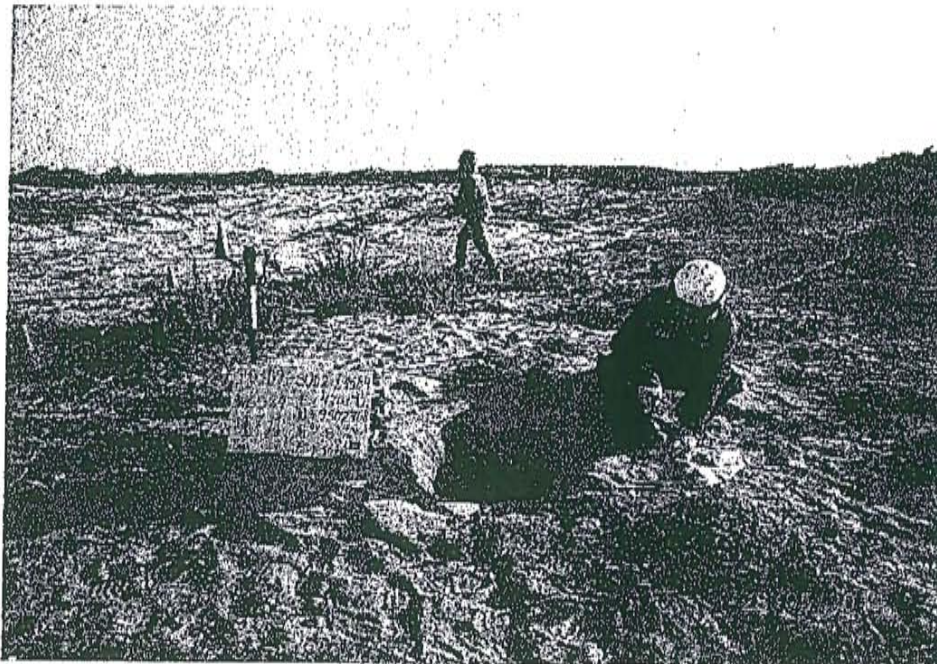
Fotografía N° 2. Toma de muestra de suelo en el punto F01091-SU02 ubicado a 4,0 m aproximadamente del Pozo L4584.
