**INFORME N° 485 - 2015-OEFA/DE-SDCA-CIPASH**

**ASUNTO** : Identificación de pasivo ambiental del subsector hidrocarburos con código de Ficha OEFA F00015, ubicado en el Lote XX (ex Lote XIV), en el distrito de Zorritos de la provincia Contralmirante Villar del departamento de Tumbes.

1. El presente Informe tiene por objeto comunicar que el pozo mal abandonado (con código PERUPETRO Z\_245), constituye un pasivo ambiental del subsector hidrocarburos, identificado con código de Ficha OEFA F00015, este pasivo ambiental se encuentra ubicado en el Lote XX (ex Lote XIV), en el distrito de Zorritos de la provincia Contralmirante Villar del departamento de Tumbes, el cual fue verificado en campo el 25 de marzo del 2013 y dos evaluaciones complementarias realizadas el 17 de julio y 08 de octubre del 2014.

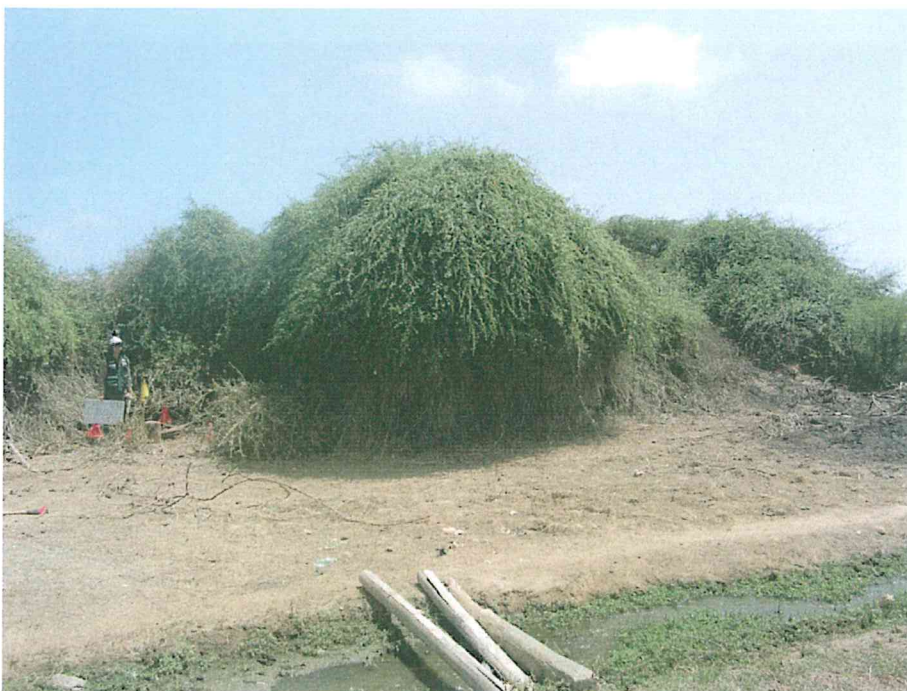
**Fotografía N° 1.** Se observa el pozo inactivo ubicado en el cauce de la quebrada con vegetación circundante.

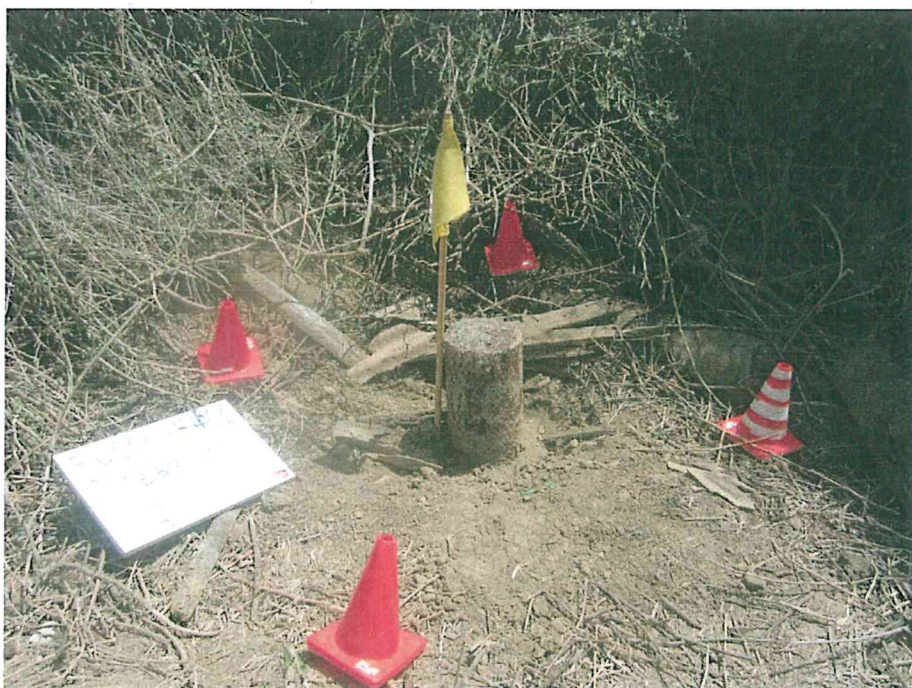
**Fotografía N° 2.** Se observa que el pozo se encuentra cementado, sin embargo no se observa la varilla de de acero de dos (2) metros de altura sobre el nivel de la superficie conteniendo el número del pozo, tampoco se encuentra cercado.

17. En ese sentido, de la revisión de los antecedentes, las observaciones en campo y en gabinete, se considera que el pozo se encuentra mal abandonado, toda vez que no presenta un último tapón de cemento desde los 200 m de profundidad hasta la superficie; asimismo, no se evidenció la existencia de la varilla de acero de dos (2) metros de altura sobre el nivel de la superficie conteniendo el número del pozo, conforme se establece en los artículos 200° y 203° respectivamente del Decreto Supremo N° 032-2004-EM - Reglamento de las Actividades de Exploración y Explotación de Hidrocarburos<sup>6</sup>.

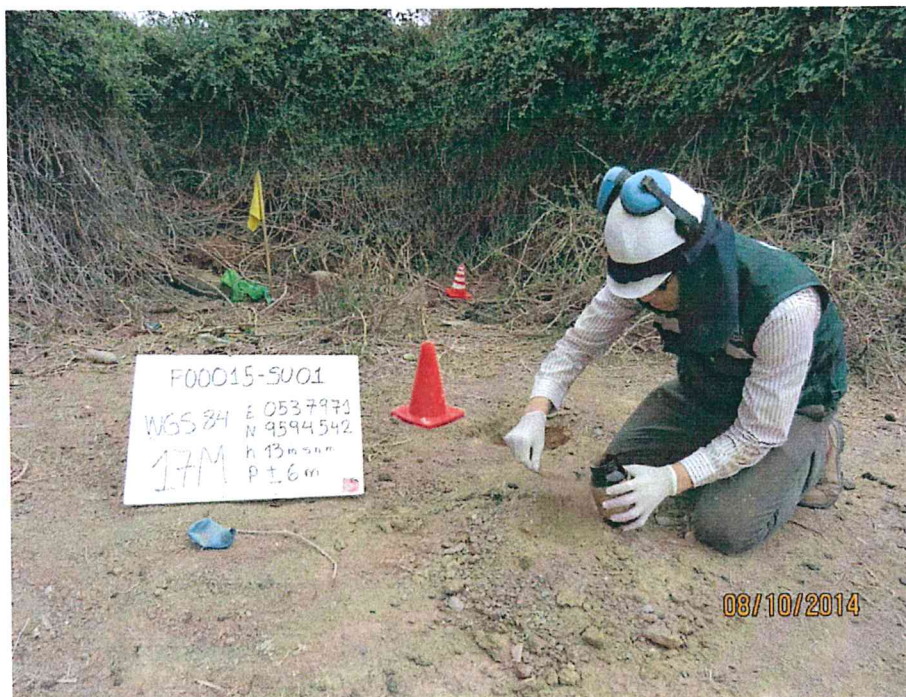
**Fotografía N° 3.** Vista de la toma de muestra, banderín amarillo indica posición del pozo petrolero y cono con marcas blancas el norte geográfico.

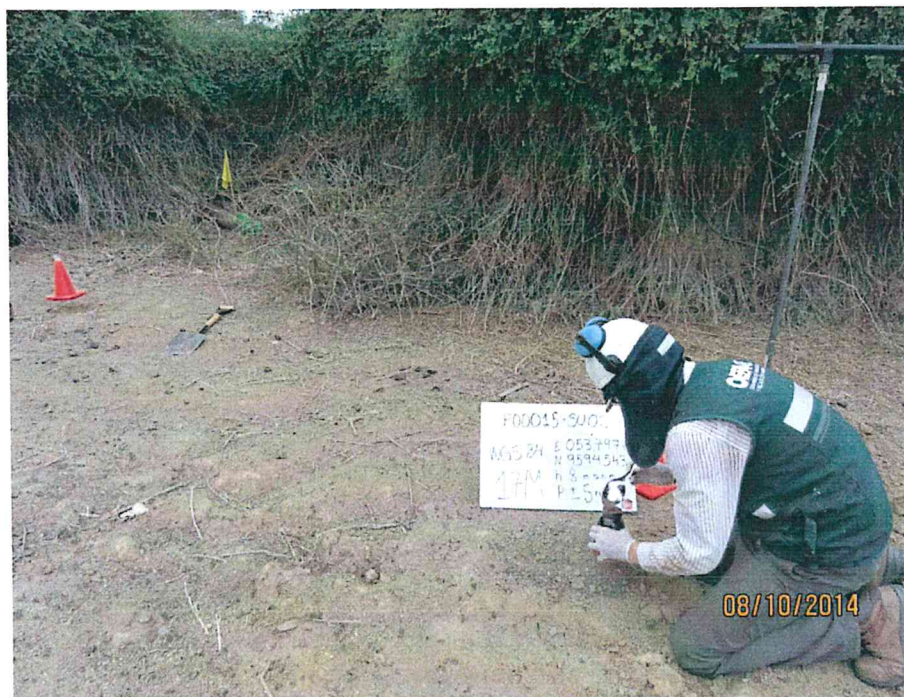
**Fotografía N° 4.** Vista de la toma de muestra, banderín amarillo indica posición del pozo petrolero, presenta suelo arenoso superficialmente.

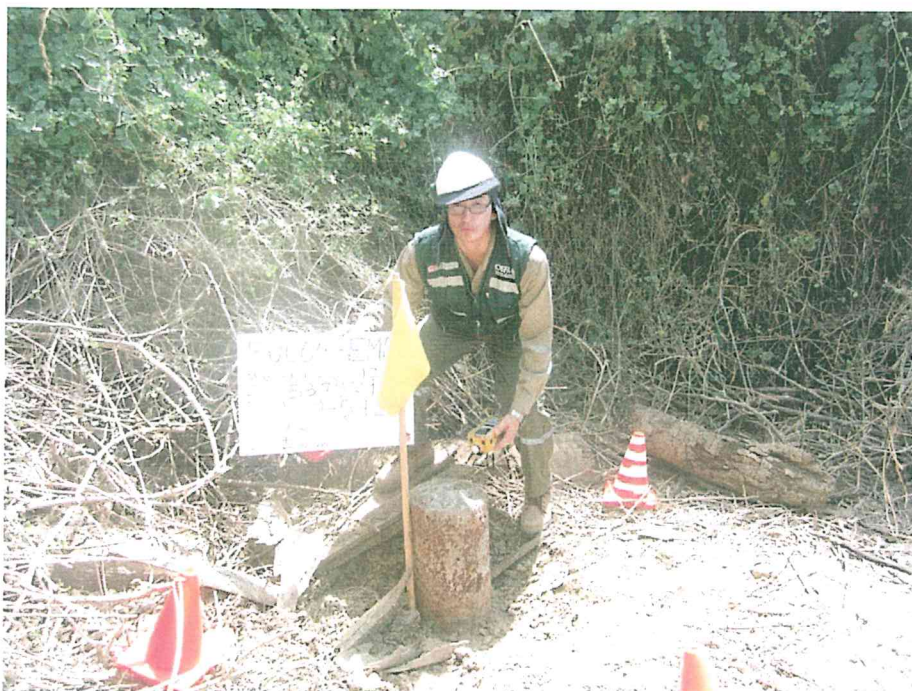
**Fotografía N° 5.** Medición en el punto F00015-EM, en boca de Pozo Z\_245.

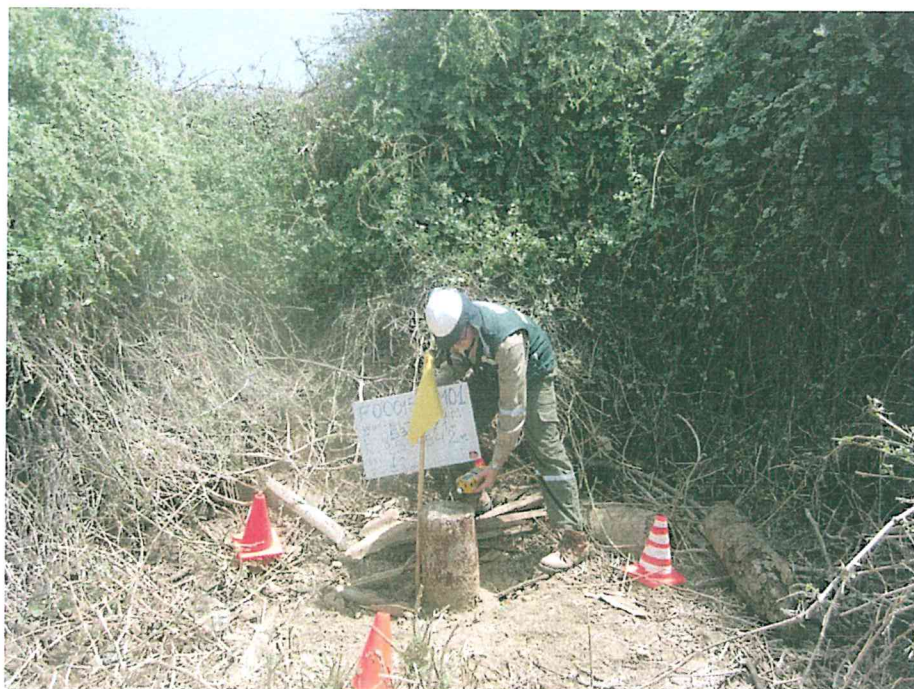
**Fotografía N° 6.** Vista lateral de la medición en el punto F00015-EM, en boca de Pozo Z\_245.

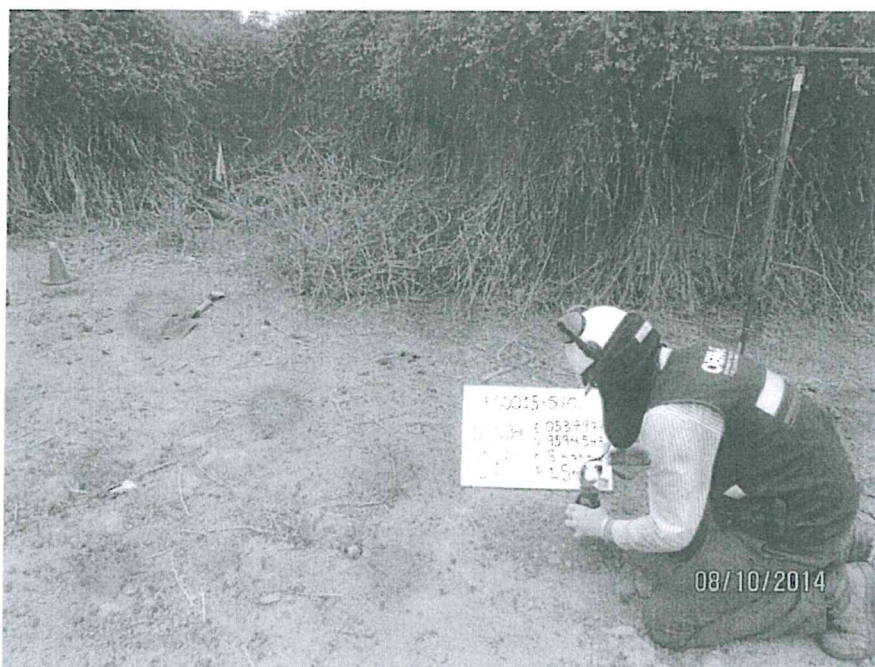
Fotografía N° 2. Vista de la toma de muestra, banderín amarillo indica posición del pozo petrolero. Dentro del cauce de una quebrada, presenta suelo arenoso superficialmente.

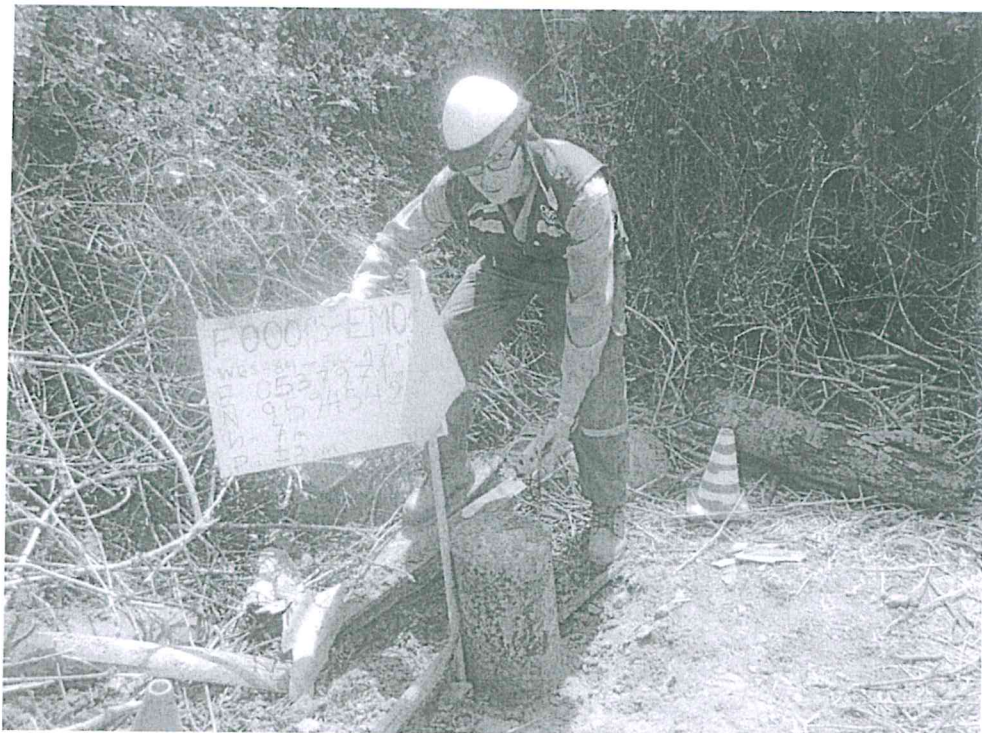
Fotografía N° 1. Medición en el punto F00015-EM01, en boca Pozo Z\_245.

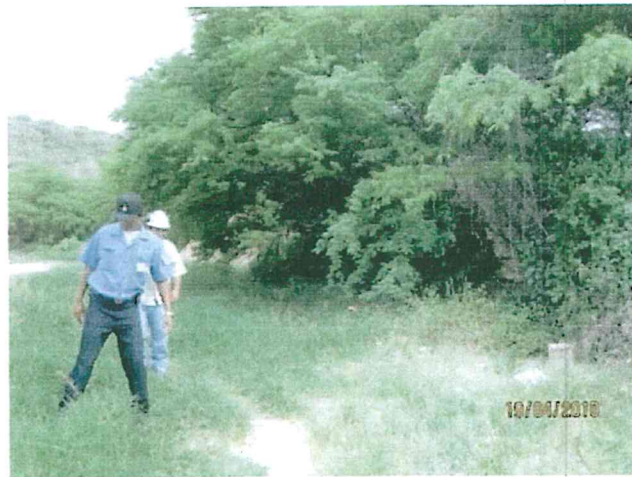
**3. REGISTRO FOTOGRÁFICO**

Pozo inactivo DPA está representado por un casing cubierto de 10" y 0.30 m. de altura, se encuentra en una planicie al borde del cauce de una quebrada en el interior de la Villa Naval de Zorritos. No cuenta con acceso.

Inadecuado abandono de pozo por antigua actividad de exploración y explotación de hidrocarburos
