**PERÚ**Ministerio  
del AmbienteOrganismo de Evaluación y  
Fiscalización Ambiental - OEFASSIM: Subdirección de  
Sitios ImpactadosDecenio de la Igualdad de Oportunidades para Mujeres y Hombres  
Año de la Lucha contra la Corrupción y la Impunidad**2020-I01-021432****INFORME N° 00153-2020-OEFA/DEAM-SSIM**

**ASUNTO** : Informe de Evaluación Ambiental para la identificación del sitio impactado por actividades de hidrocarburos con código S0385 ubicado en el lote 192, microcuenca PAS-19, en el ámbito la cuenca del río Pastaza, distrito de Andoas, provincia Datem del Marañón, departamento de Loreto.

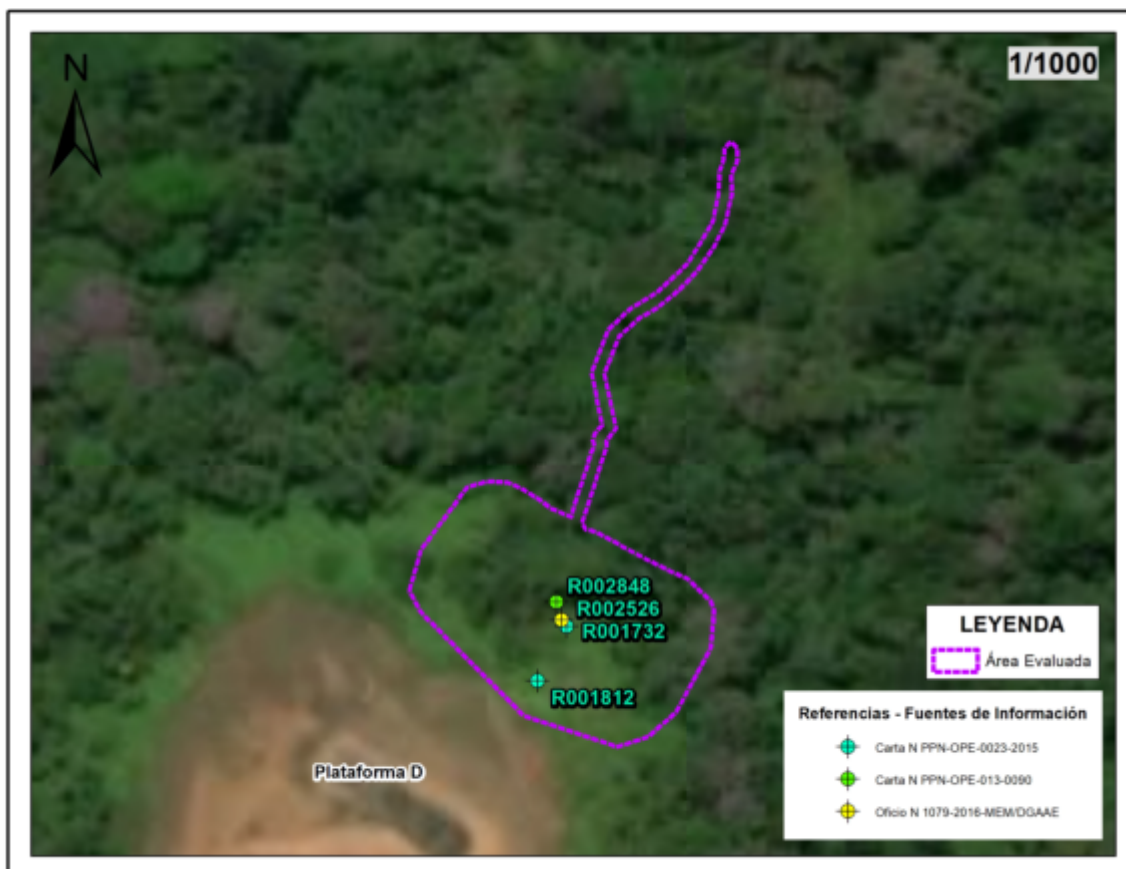
Figura 4.1. Registro de información asociada al sitio S0385

En la siguiente figura se muestra la ubicación espacial de las referencias asociadas al sitio S0385.

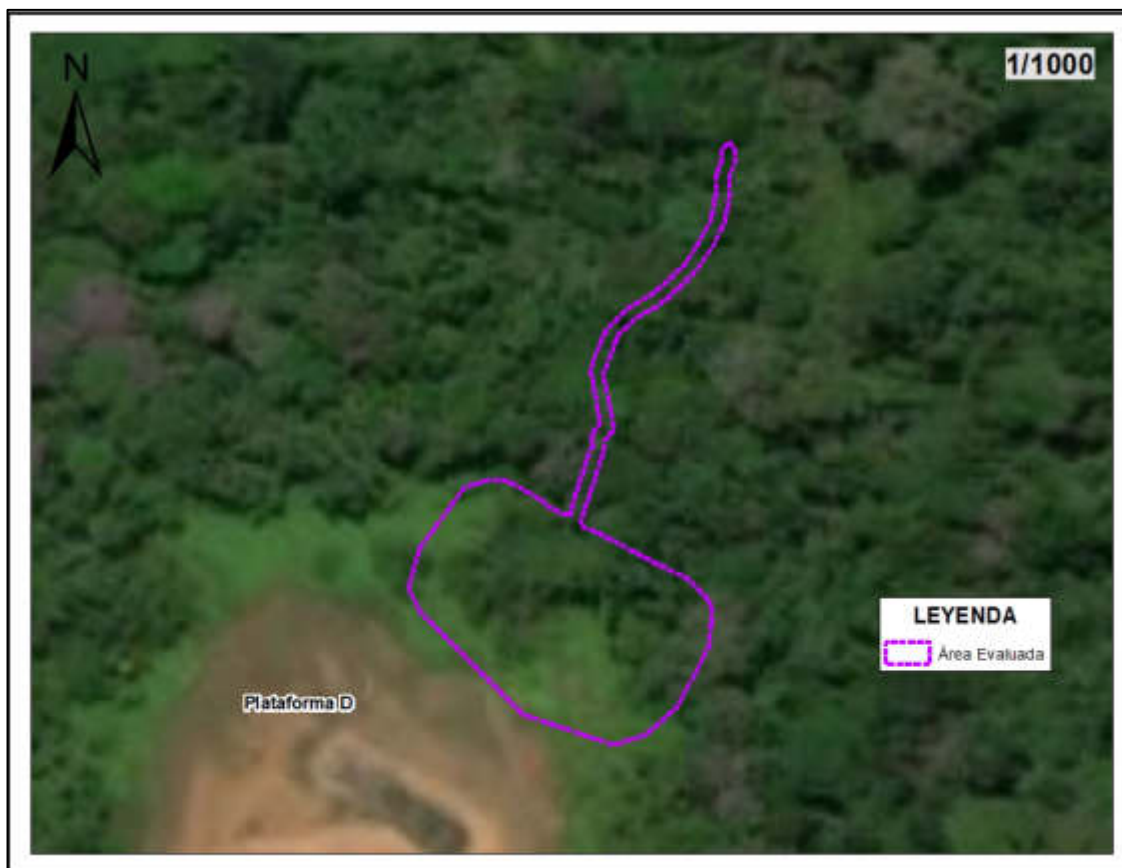
Figura 7.1. Área evaluada para el sitio S0385

Sin embargo, durante la ejecución de los trabajos de muestreo, la forma del área de evaluación fue ampliada con puntos adicionales a fin de representar la información analítica del sitio. En ese sentido, el área a considerar para la evaluación del sitio S0385 será de 3242 m<sup>2</sup> (0,3242 ha), ver Figura 7.1.

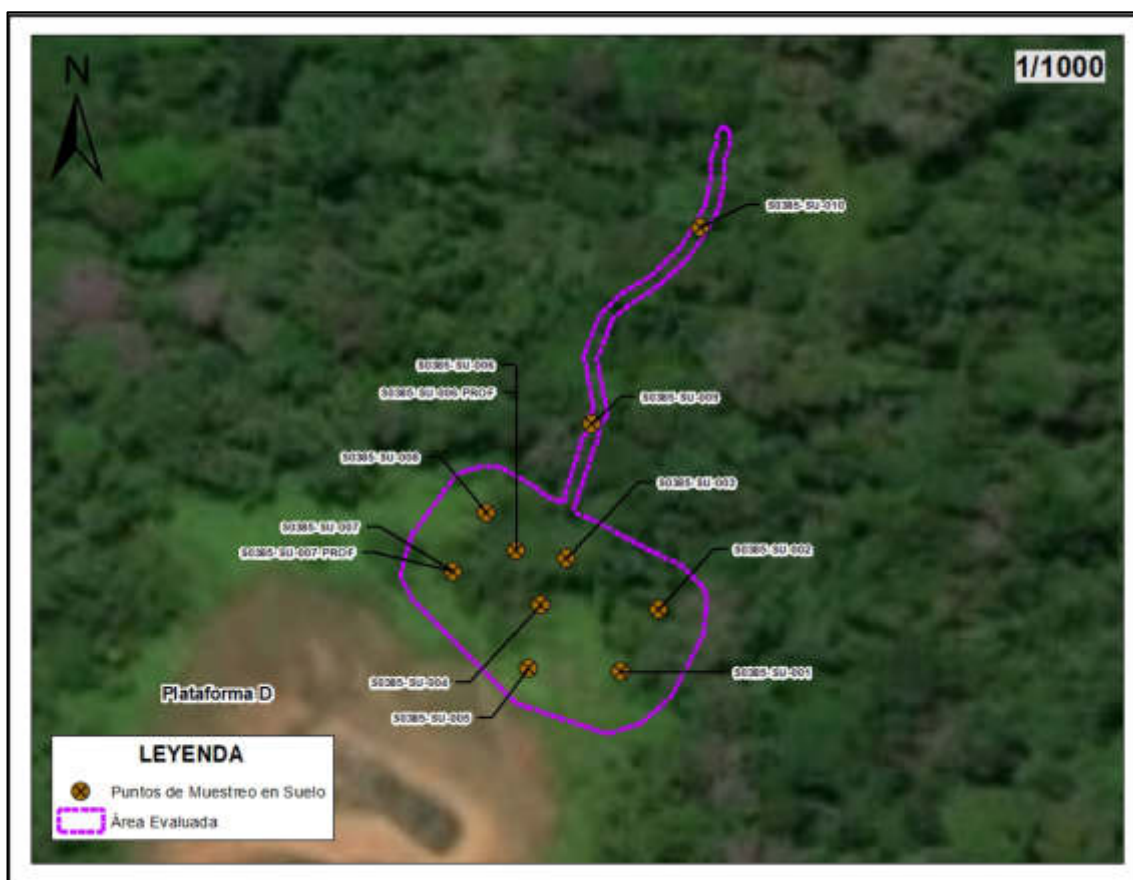
Figura 7.2. Distribución de muestras de suelo para el sitio S0385.

El área evaluada definida en la etapa de planificación y en el Informe N.º 00049-2020-OEFA/DEAM-SSIM fue de 0,193 ha y ampliada en la fase de campo a 3242 m<sup>2</sup> (0,3242 ha). La distribución de las muestras se presenta en el mapa respectivo tal como se muestra en la Figura 7.2 (Anexo A.2).

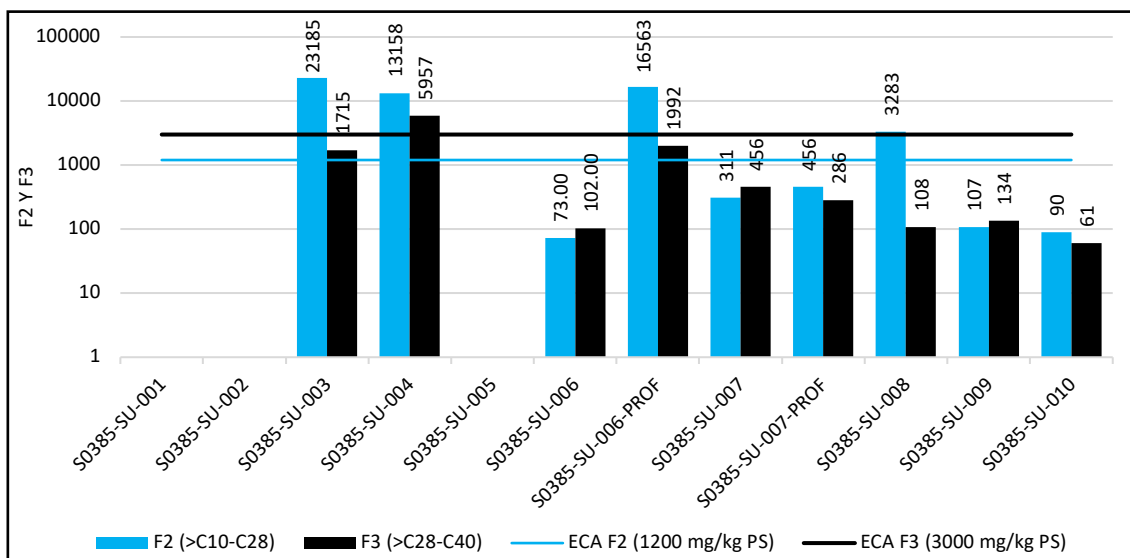
Figura 8.1. Resultados de fracción de hidrocarburos F2 y F3 del sitio S0385 comparados con los ECA para Suelo de uso agrícola

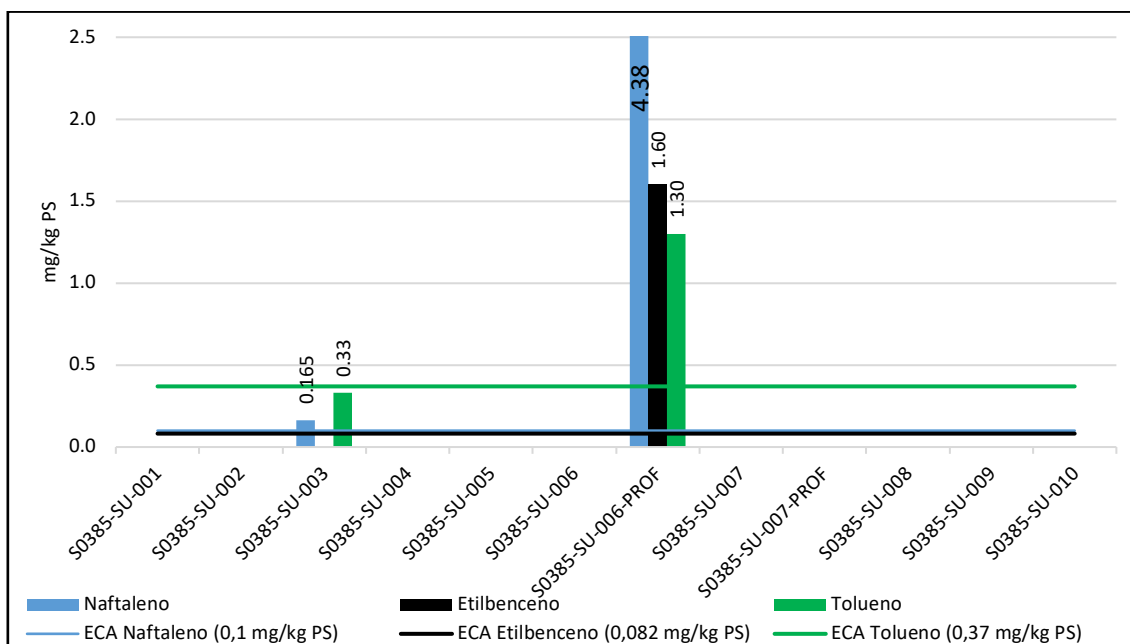
**Figura 8.4.** Resultados de hidrocarburos poliaromáticos y aromáticos volátiles del sitio S0385 comparados con el ECA para Suelo de uso agrícola

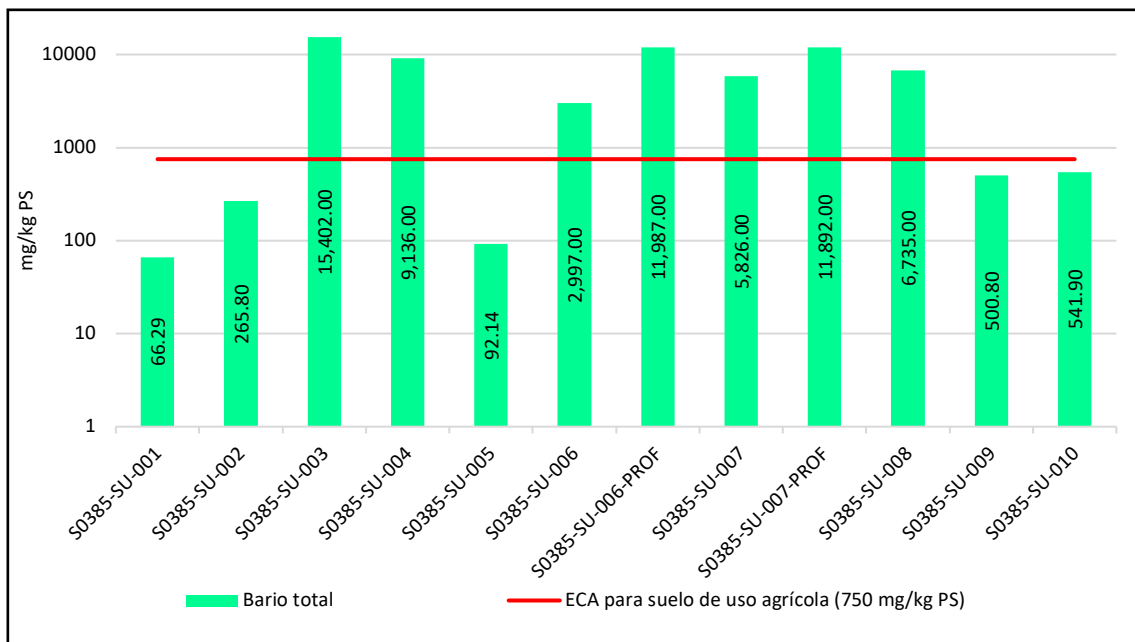
Figura 8.5. Resultados del bario total del sitio S0385 comparados con el ECA para Suelo de uso agrícola

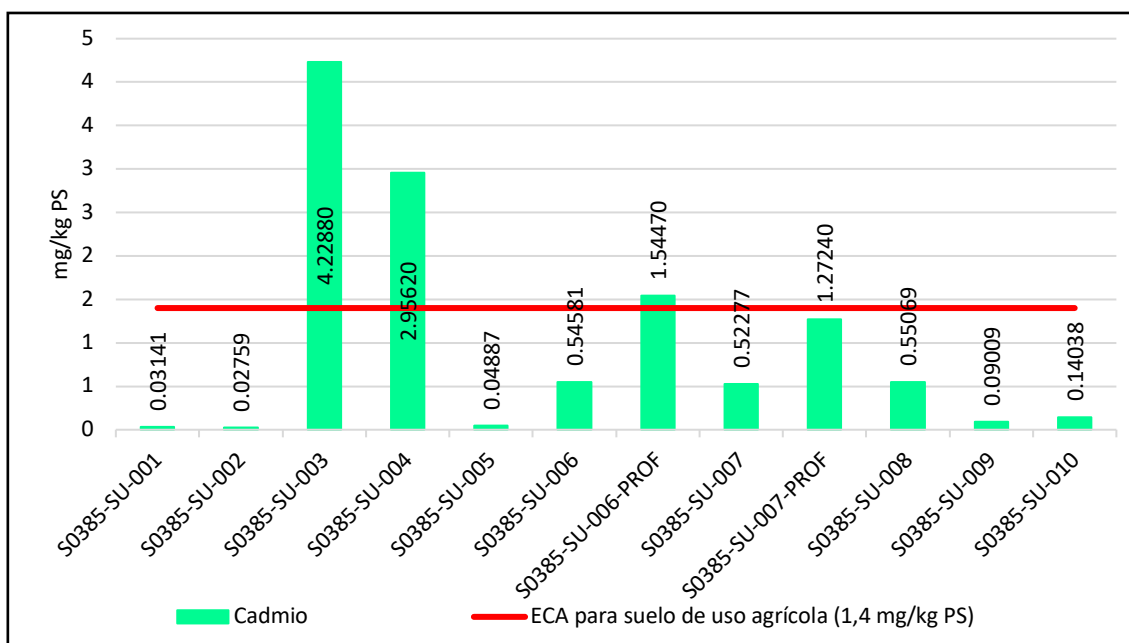
Figura 8.7. Resultados de Cd del sitio S0385 comparados con el ECA para Suelo de uso agrícola

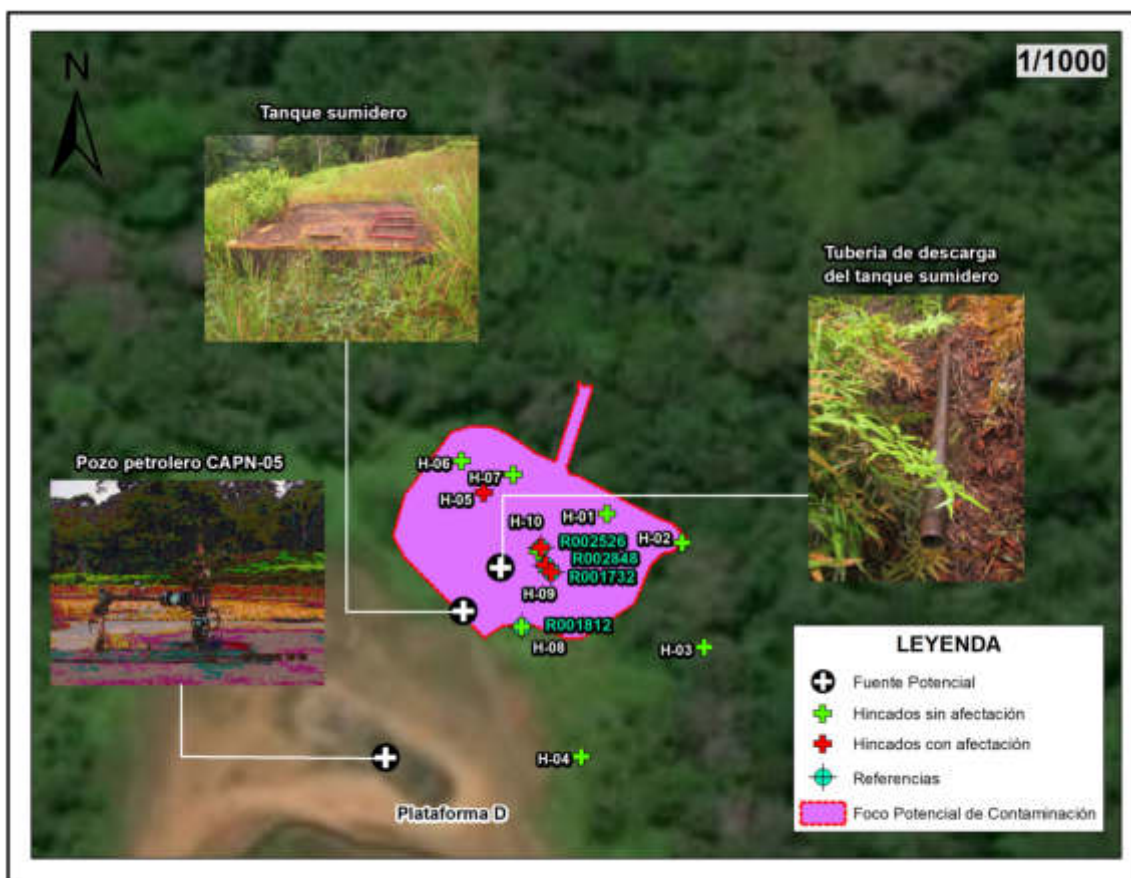
Figura 8.11. Ubicación de fuentes potenciales y focos de contaminación para el sitio S0385

La ubicación de las fuentes potenciales y foco de contaminación en el sitio S0385 se presenta en la Figura 8.11.

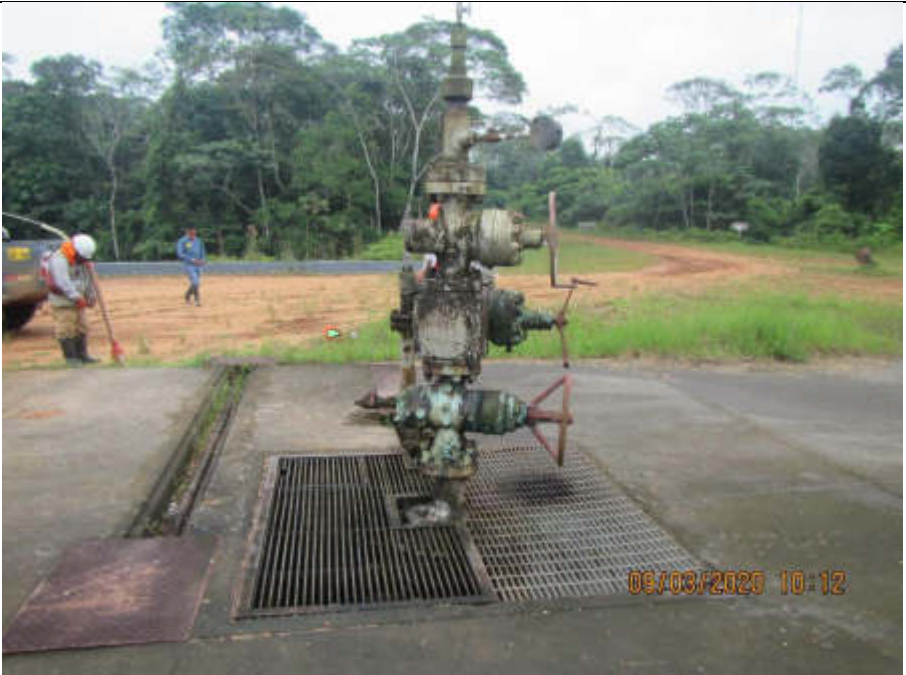
<b>Fotografía 1</b> <b>Pozo</b>

<b>Fecha:</b> 09/03/2020	
<b>Hora:</b> 10:12	
<b>Coordenadas</b> <b>UTM -WGS 84 – Zona 18M</b>	
<b>Este (m):</b> 334344	
<b>Norte (m):</b> 9702415	
<b>Altitud (m s. n. m.):</b> 278	
<b>Precisión:</b> ± 3m	
<b>Descripción:</b>	Vista panorámica del Pozo CAPN-05 ubicado a 50 m al suroeste del sitio S0385.

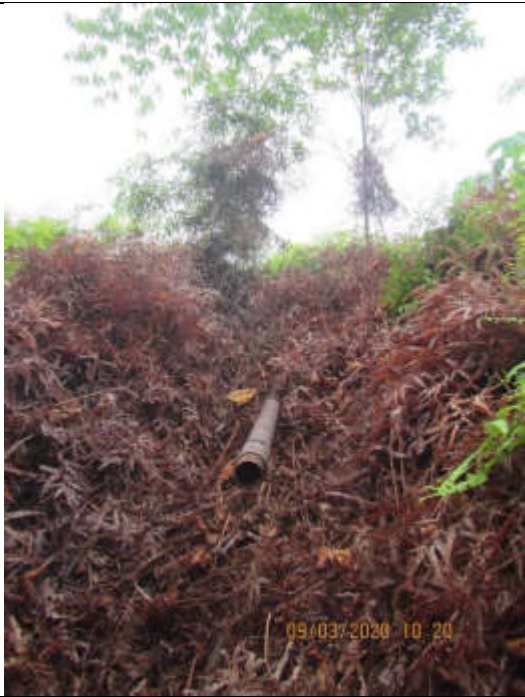
<b>Fotografía 3 Tubería</b>

Fecha: 09/03/2020					
Hora: 10:20					
<b>Coordenadas UTM -WGS 84 – Zona 18M</b>					
Este (m): 334385					
Norte (m): 9702474					
Altitud (m s. n. m.): 259					
Precisión: ± 3m					
<b>Descripción:</b>		Zona de descarga del tanque sumidero, se percibe olor a hidrocarburo y vegetación seca.			
<b>Distrito</b>	<b>Andoas</b>	<b>Provincia</b>	<b>Datem del Marañón</b>	<b>Departamento</b>	<b>Loreto</b>
<b>Fotografía 4 Hincado 1</b>

De las observaciones durante los trabajos de reconocimiento en el sitio se presume que la posible fuente primaria podría ser la tubería de descarga del tanque sumidero del pozo petrolero CAPN-05, debido a que en la zona de la tubería se percibió olor a hidrocarburos y se observó vegetación seca. Durante las actividades de reconocimiento no se observó descarga activa de dicha tubería. Ver fotografía 3.

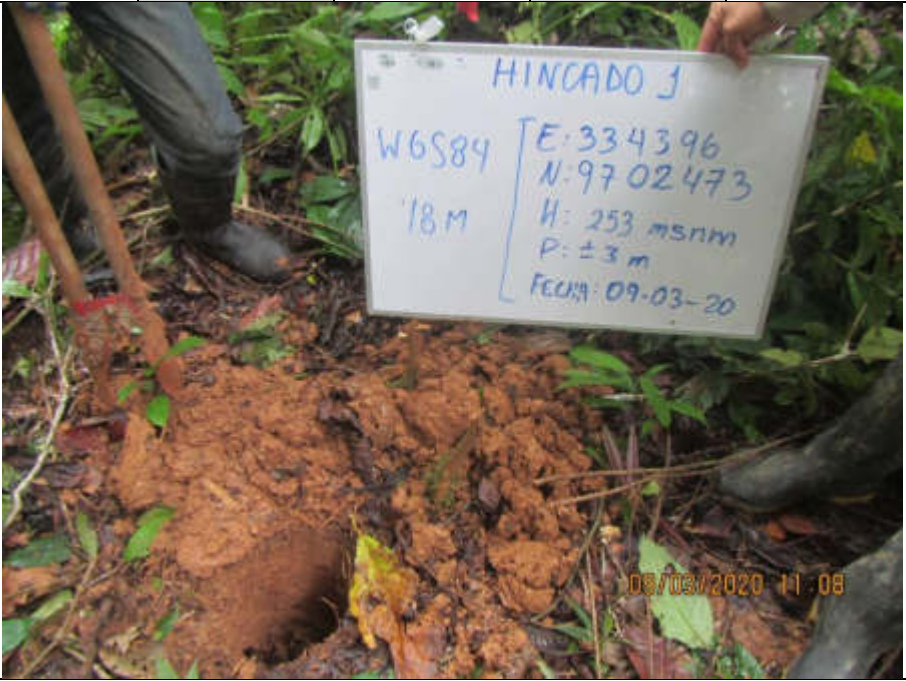
Fecha: 09/03/2020					
Hora: 11:08					
<b>Coordenadas UTM -WGS 84 – Zona 18M</b>					
Este (m): 334396					
Norte (m): 9702473					
Altitud (m s. n. m.): 253					
Precisión: ± 3 m					
<b>Descripción:</b>		No se evidencia, a nivel organoléptico, afectación por hidrocarburo en componente suelo.

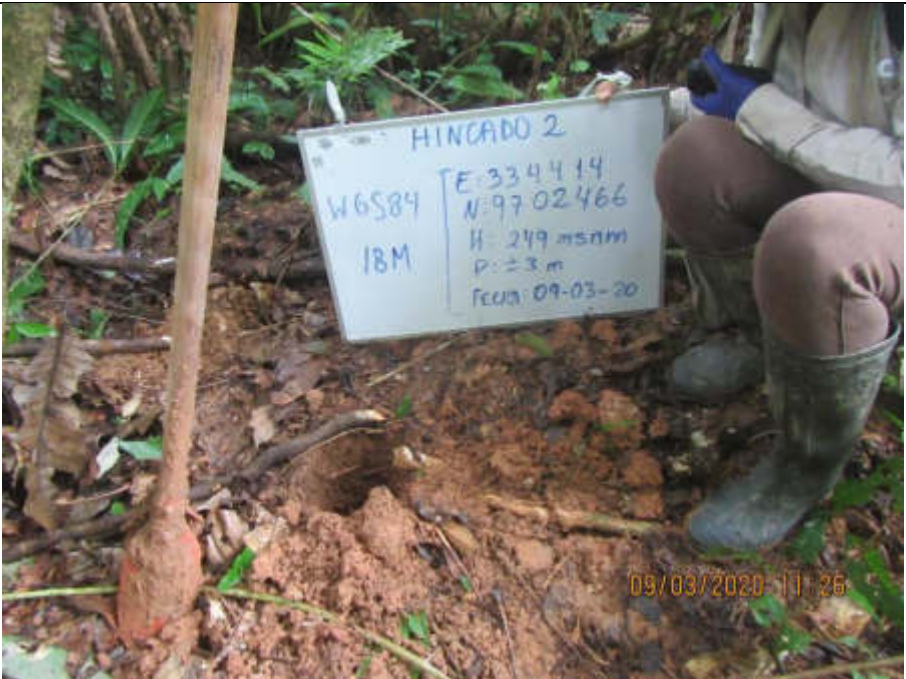
<b>Fotografía 5 Hincado 2</b>

Fecha: 09/03/2020					
Hora: 11:26					
<b>Coordenadas UTM -WGS 84 – Zona 18M</b>					
Este (m): 334414					
Norte (m): 9702466					
Altitud (m s. n. m.): 249					
Precisión: ± 3m					
<b>Descripción:</b>		No se evidencia, a nivel organoléptico, afectación por hidrocarburo en componente suelo.			
<b>Distrito</b>	<b>Andoas</b>	<b>Provincia</b>	<b>Datem del Marañón</b>	<b>Departamento</b>	<b>Loreto</b>
<b>Fotografía 6 Hincado 3</b>

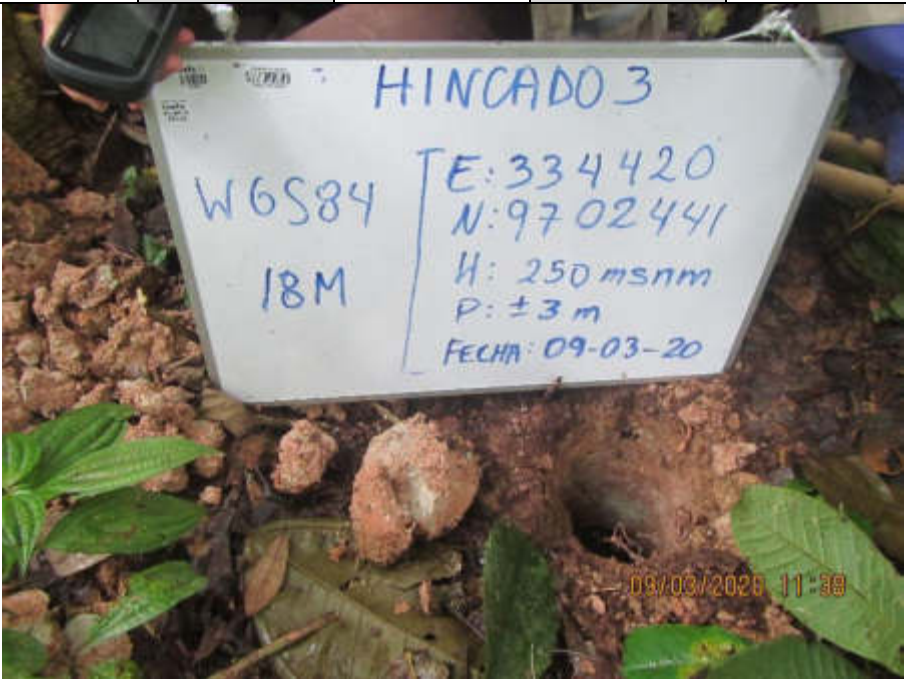
Fecha: 09/03/2020					
Hora: 11:38					
<b>Coordenadas UTM -WGS 84 – Zona 18M</b>					
Este (m): 334420					
Norte (m): 9702441					
Altitud (m s. n. m.): 250					
Precisión: ± 3 m					
<b>Descripción:</b>		No se evidencia, a nivel organoléptico, afectación por hidrocarburo en componente suelo.

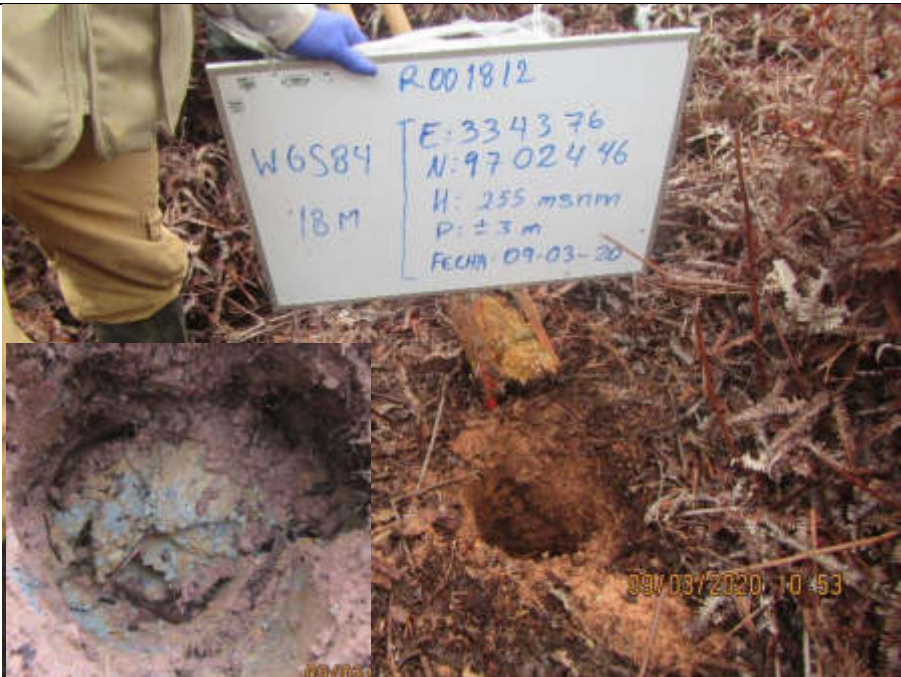
<b>Fotografía 11</b> R001812

<b>Fecha:</b> 09/03/2020					
<b>Hora:</b> 10:53					
<b>Coordenadas</b> UTM -WGS 84 – Zona 18M					
<b>Este (m):</b> 334376					
<b>Norte (m):</b> 9702446					
<b>Altitud (m s. n. m.):</b> 255					
<b>Precisión:</b> ± 3m					
<b>Descripción:</b>	El hincado se realizó en la referencia R001812, percibiendo olor y color a hidrocarburo a 0,25 m de profundidad.				
<b>Distrito</b>	<b>Andoas</b>	<b>Provincia</b>	<b>Datem del Marañón</b>	<b>Departamento</b>	<b>Loreto</b>
<b>Fotografía 12</b> R002526 – R001732

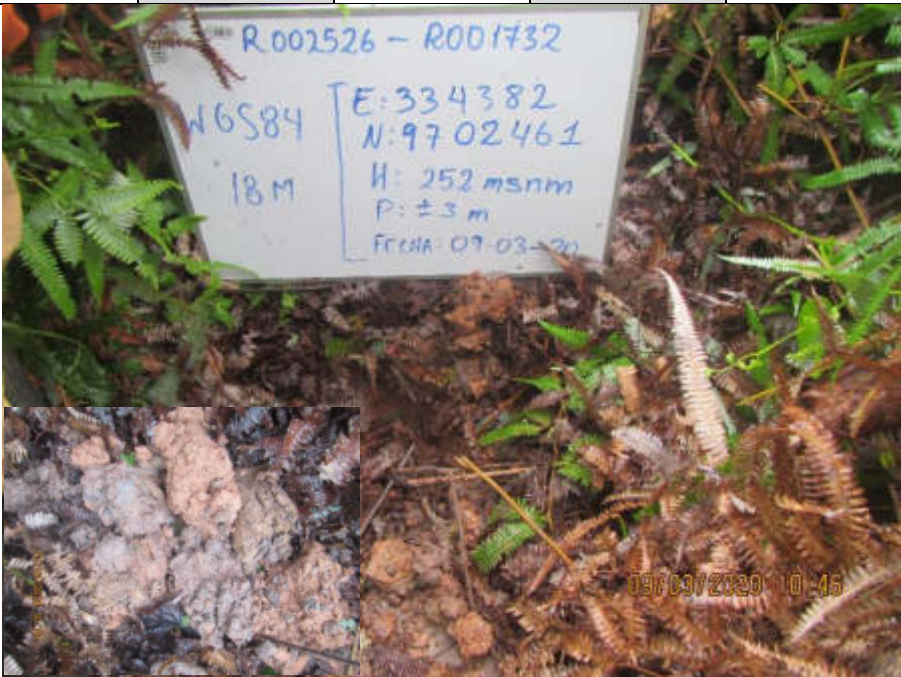
<b>Fecha:</b> 09/03/2020					
<b>Hora:</b> 10:46					
<b>Coordenadas</b> UTM -WGS 84 – Zona 18M					
<b>Este (m):</b> 334382					
<b>Norte (m):</b> 9702461					
<b>Altitud (m s. n. m.):</b> 252					
<b>Precisión:</b> ± 3 m					
<b>Descripción:</b>	El hincado se realizó en la referencias R001732 y R002526, percibiendo olor y color a hidrocarburo a 0,60 m profundidad.

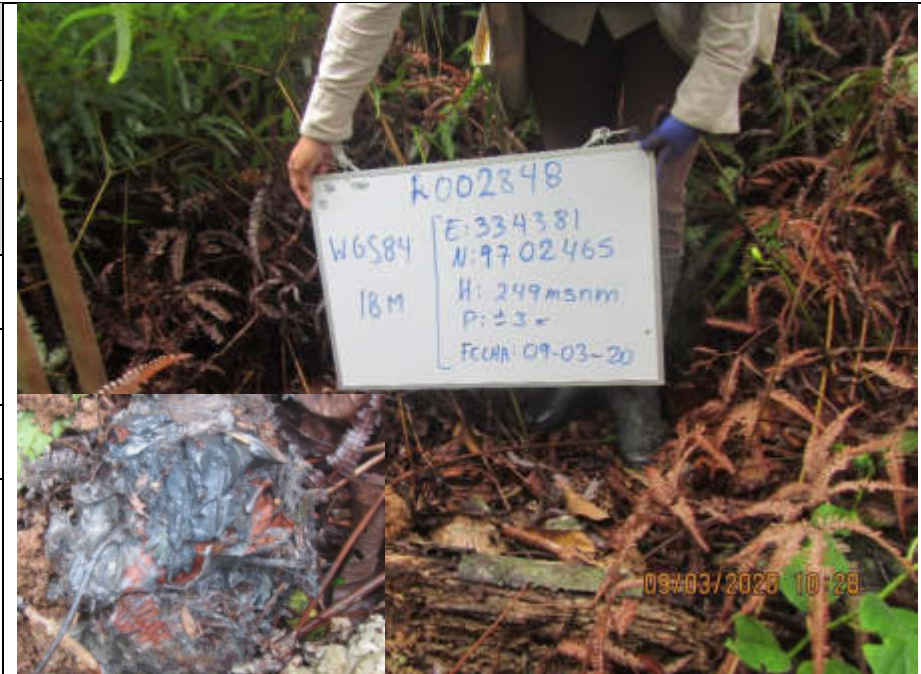
<p><b>Fecha:</b> 09/03/2020</p>	
<p><b>Hora:</b> 10:28</p>	
<p><b>Coordenadas</b> <b>UTM -WGS 84 – Zona 18M</b></p>	
<p><b>Este (m):</b> 334381</p>	
<p><b>Norte (m):</b> 9702465</p>	
<p><b>Altitud (m s. n. m.):</b> 249</p>	
<p><b>Precisión:</b> ± 3m</p>	
<p><b>Descripción:</b></p>	<p>El hincado se realizó en la referencia R002848, percibiendo olor y color a hidrocarburo a 0,60 m de profundidad.</p>

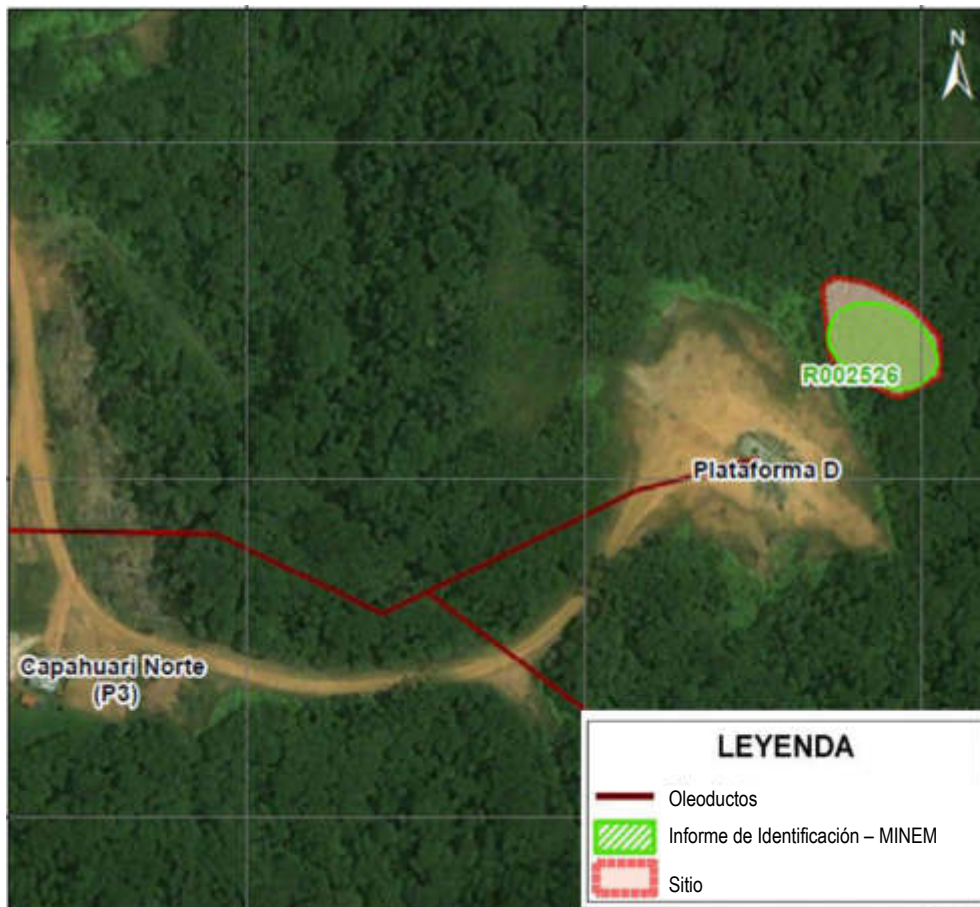
Figura 5.3. Ubicación del sitio S0385

El sitio S0385 se ubica en el territorio de la comunidad nativa Titiyacu, al noreste de la Plataforma D y a 300 m al noreste de la Batería Capahuari Norte. La vegetación en el sitio S0385 en mayor porcentaje es del tipo arbórea, presenta pendiente moderadamente inclinada y suelo arcilloso (Figura 5.3 y Anexo D.2).

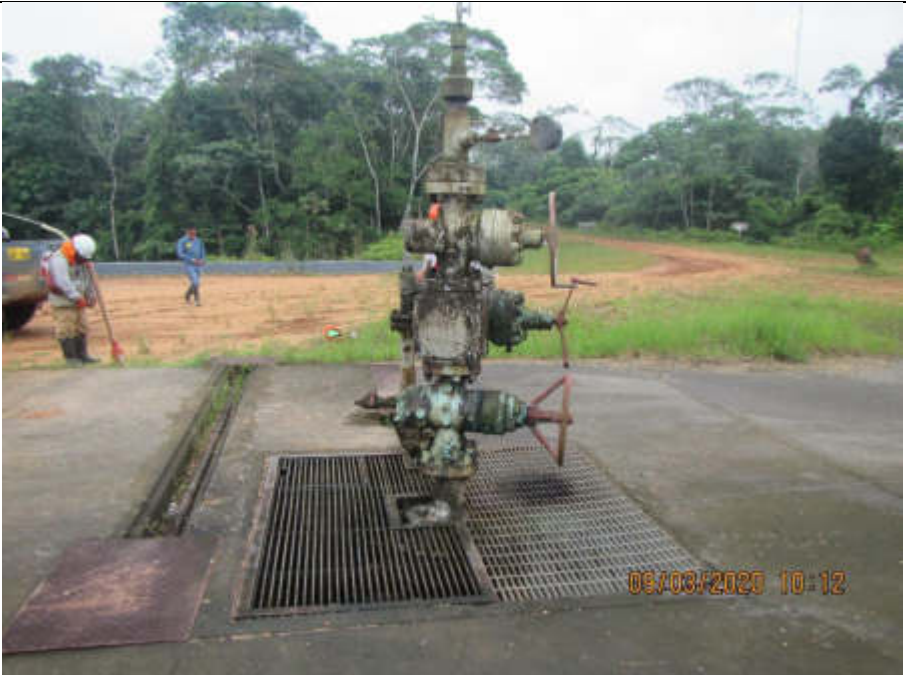
<b>Fotografía 1</b> <b>Pozo</b>

<b>Fecha:</b> 09/03/2020	
<b>Hora:</b> 10:12	
<b>Coordenadas</b> <b>UTM -WGS 84 – Zona 18M</b>	
<b>Este (m):</b> 334344	
<b>Norte (m):</b> 9702415	
<b>Altitud (m s. n. m.):</b> 278	
<b>Precisión:</b> ± 3m	
<b>Descripción:</b>	Vista panorámica del Pozo CAPN-05 ubicado a 50 m al suroeste del sitio S0385.

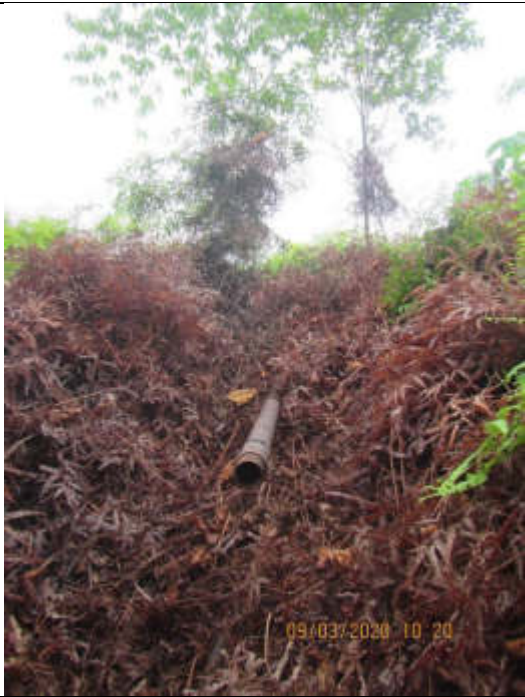
<b>Fotografía 3</b> <b>Tubería</b>

<b>Fecha:</b> 09/03/2020					
<b>Hora:</b> 10:20					
<b>Coordenadas</b> <b>UTM -WGS 84 – Zona 18M</b>					
<b>Este (m):</b> 334385					
<b>Norte (m):</b> 9702474					
<b>Altitud (m s. n. m.):</b> 259					
<b>Precisión:</b> ± 3m					
<b>Descripción:</b>	Zona de descarga del tanque sumidero, se percibe olor a hidrocarburo y vegetación seca.				
<b>Distrito</b>	<b>Andoas</b>	<b>Provincia</b>	<b>Datem del</b> <b>Marañón</b>	<b>Departamento</b>	<b>Loreto</b>
<b>Fotografía 4</b> <b>Hincado 1</b>

De las observaciones durante los trabajos de reconocimiento en el sitio se presume que la posible fuente primaria podría ser la tubería de descarga del tanque sumidero del pozo petrolero CAPN-05, debido a que en la zona de la tubería se percibió olor a hidrocarburos y se observó vegetación seca. Durante las actividades de reconocimiento no se observó descarga activa de dicha tubería. Ver fotografía 3.

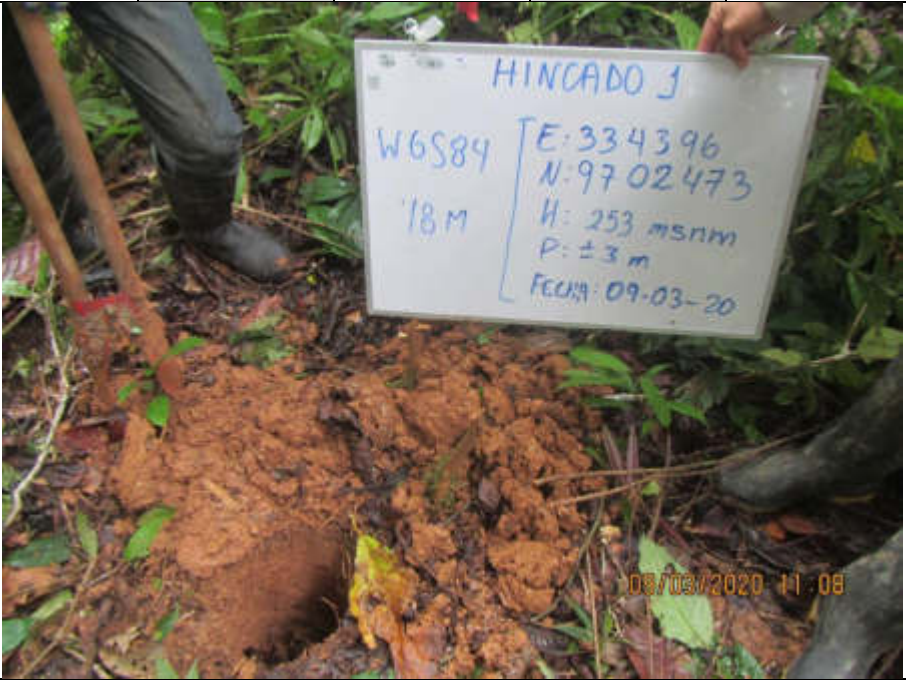
<b>Fecha:</b> 09/03/2020					
<b>Hora:</b> 11:08					
<b>Coordenadas</b> <b>UTM -WGS 84 – Zona 18M</b>					
<b>Este (m):</b> 334396					
<b>Norte (m):</b> 9702473					
<b>Altitud (m s. n. m.):</b> 253					
<b>Precisión:</b> ± 3 m					
<b>Descripción:</b>	No se evidencia, a nivel organoléptico, afectación por hidrocarburo en componente suelo.

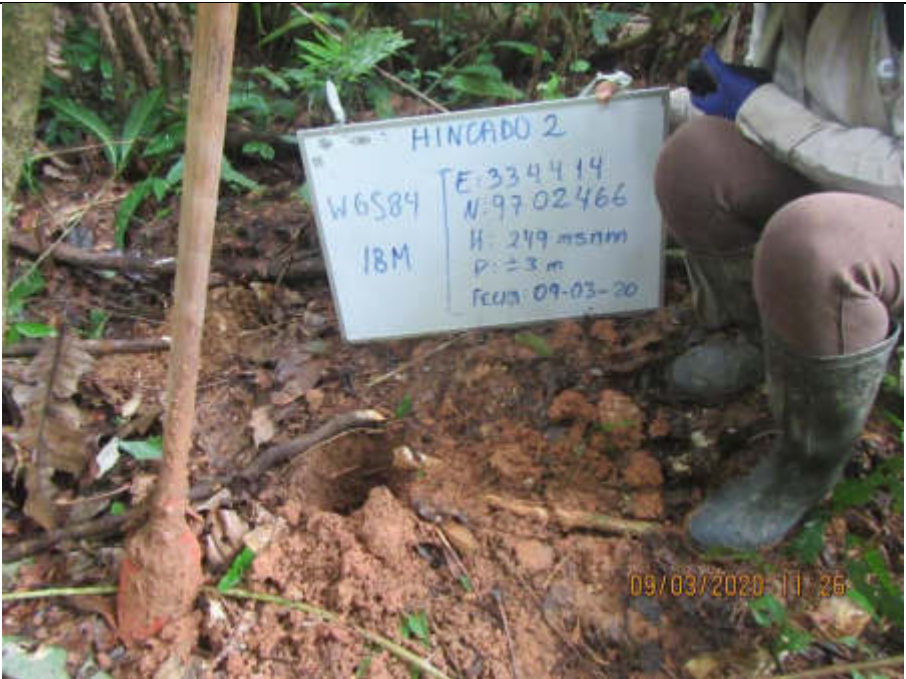
<b>Fotografía 5 Hincado 2</b>

Fecha: 09/03/2020					
Hora: 11:26					
<b>Coordenadas UTM -WGS 84 – Zona 18M</b>					
Este (m): 334414					
Norte (m): 9702466					
Altitud (m s. n. m.): 249					
Precisión: ± 3m					
<b>Descripción:</b>		No se evidencia, a nivel organoléptico, afectación por hidrocarburo en componente suelo.			
<b>Distrito</b>	<b>Andoas</b>	<b>Provincia</b>	<b>Datem del Marañón</b>	<b>Departamento</b>	<b>Loreto</b>
<b>Fotografía 6 Hincado 3</b>

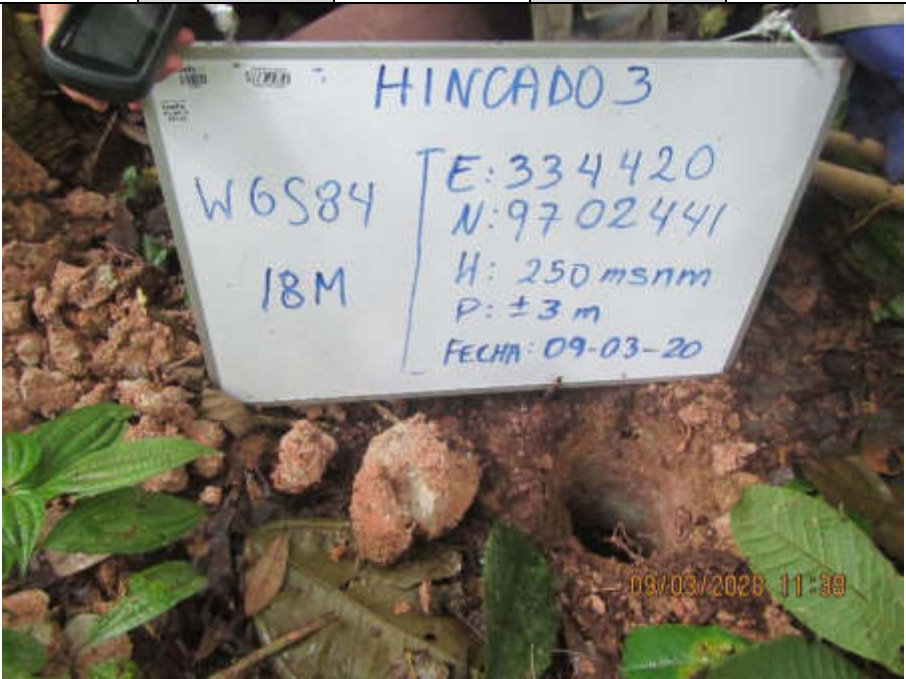
Fecha: 09/03/2020					
Hora: 11:38					
<b>Coordenadas UTM -WGS 84 – Zona 18M</b>					
Este (m): 334420					
Norte (m): 9702441					
Altitud (m s. n. m.): 250					
Precisión: ± 3 m					
<b>Descripción:</b>		No se evidencia, a nivel organoléptico, afectación por hidrocarburo en componente suelo.

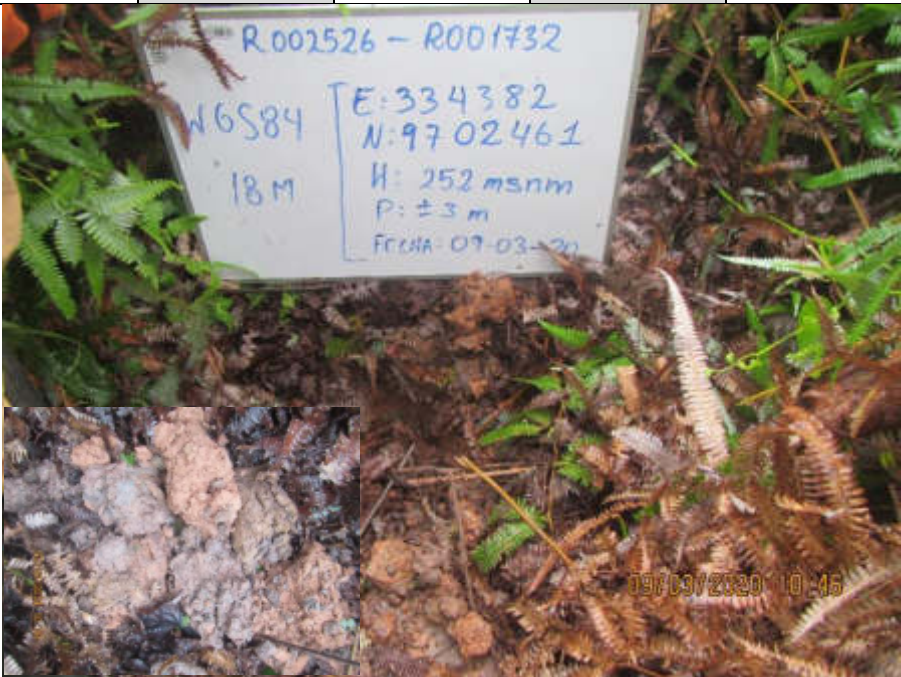
<b>Fecha:</b> 09/03/2020					
<b>Hora:</b> 10:46					
<b>Coordenadas</b> UTM -WGS 84 – Zona 18M					
<b>Este (m):</b> 334382					
<b>Norte (m):</b> 9702461					
<b>Altitud (m s. n. m.):</b> 252					
<b>Precisión:</b> ± 3 m					
<b>Descripción:</b>	El hincado se realizó en la referencias R001732 y R002526, percibiendo olor y color a hidrocarburo a 0,60 m profundidad.

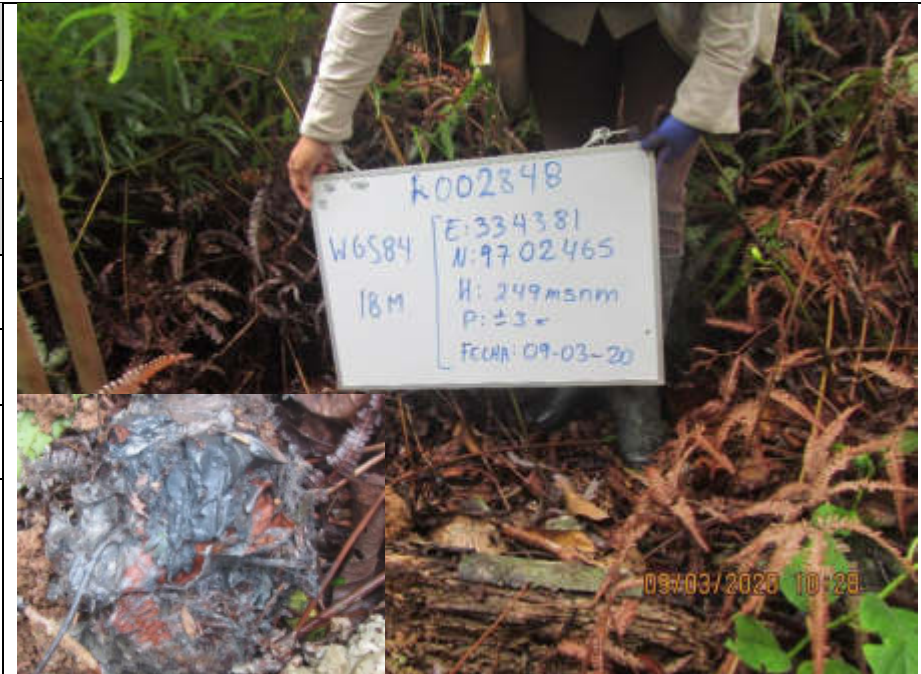
<p><b>Fotografía 13</b> R002848</p>

<p><b>Fecha:</b> 09/03/2020</p>	
<p><b>Hora:</b> 10:28</p>	
<p><b>Coordenadas</b> UTM -WGS 84 – Zona 18M</p>	
<p><b>Este (m):</b> 334381</p>	
<p><b>Norte (m):</b> 9702465</p>	
<p><b>Altitud (m s. n. m.):</b> 249</p>	
<p><b>Precisión:</b> ± 3m</p>	
<p><b>Descripción:</b></p>	<p>El hincado se realizó en la referencia R002848, percibiendo olor y color a hidrocarburo a 0,60 m de profundidad.</p>

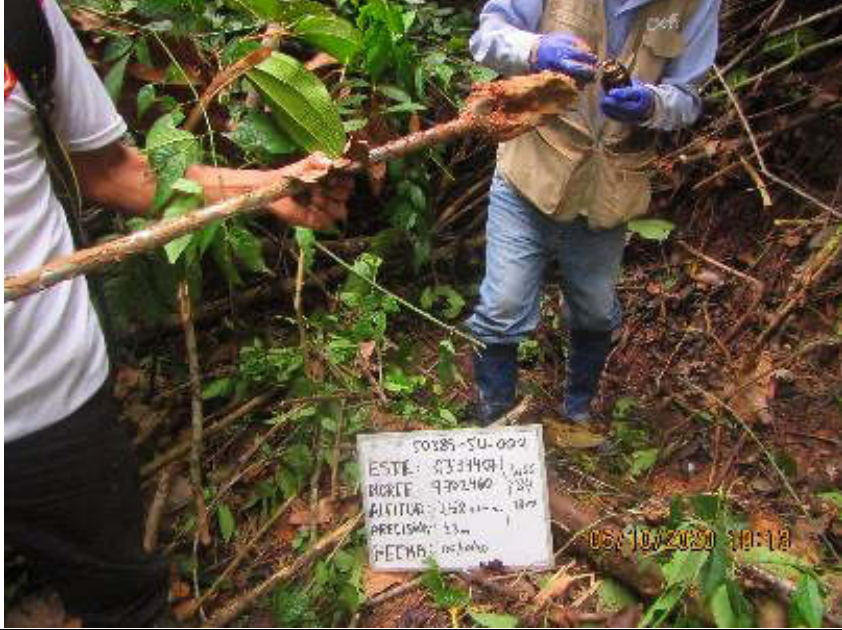
Fecha: 05/10/2020					
Hora: 10:13					
<b>COORDENADAS UTM -WGS 84 – ZONA 18M</b>					
Este (m): 334407					
Norte (m): 9702460					
Altitud (m s.n.m): 252					
Precisión: ± 3					
<b>Descripción:</b>	Muestra de suelo arcillo limoso de condición húmeda, sin materia orgánica y color rojo.				
<b>FOTOGRAFÍA N.º 4 S0385-SU-002</b>

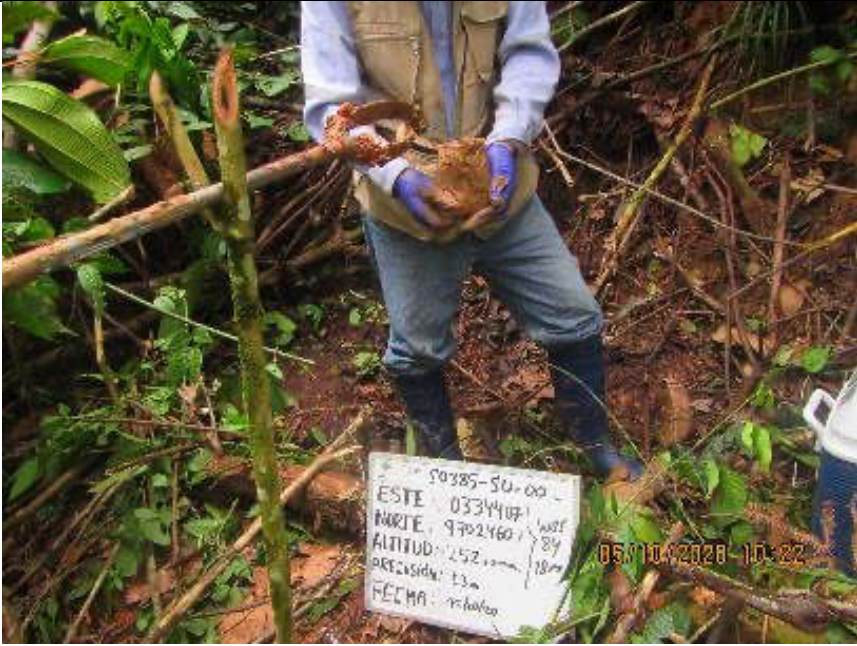
Fecha: 05/10/2020					
Hora: 10:13					
<b>COORDENADAS UTM -WGS 84 – ZONA 18M</b>					
Este (m): 334407					
Norte (m): 9702460					
Altitud (m s.n.m): 252					
Precisión: ± 3					
<b>Descripción:</b>	Punto de muestreo ubicado en una ladera muy empinada, se observa la toma de muestra dentro de un herbazal (helechos), el cual presenta condiciones de compactación y suelo de relleno.

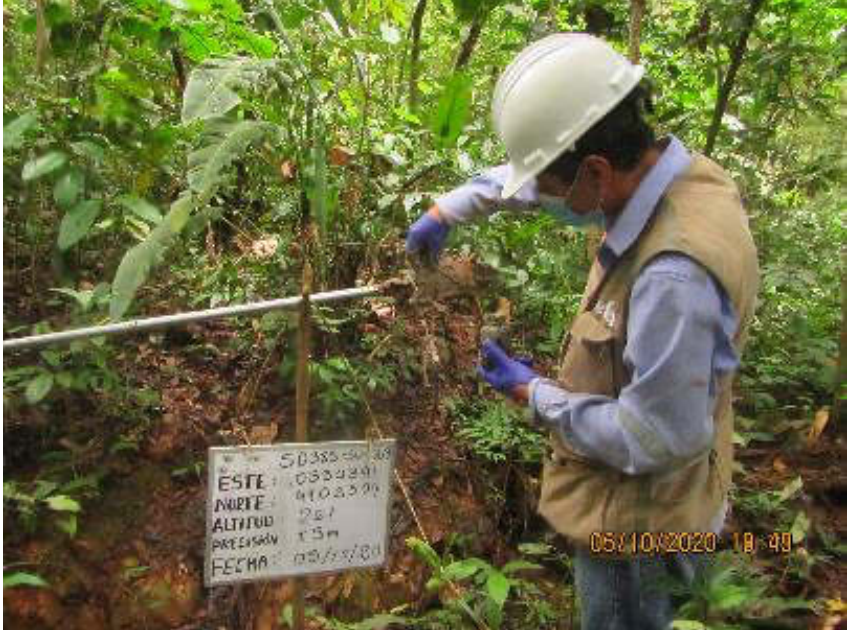
Distrito	Andoas	Provincia	Datem del Marañón	Departamento	Loreto
<b>FOTOGRAFÍA N.º 19 S0385-SU-009</b>

<b>Fecha: 05/10/2020</b>					
<b>Hora: 10:49</b>					
<b>COORDENADAS UTM -WGS 84 – ZONA 18M</b>					
<b>Este (m): 334391</b>					
<b>Norte (m): 9702504</b>					
<b>Altitud (m s.n.m): 261</b>					
<b>Precisión: ± 3</b>					
<b>Descripción:</b>	Muestra de suelo limo arcilloso de condición humedad mojado, con poca materia orgánica y color gris olivo.				
<b>FOTOGRAFÍA N.º 20 S0385-SU-009</b>

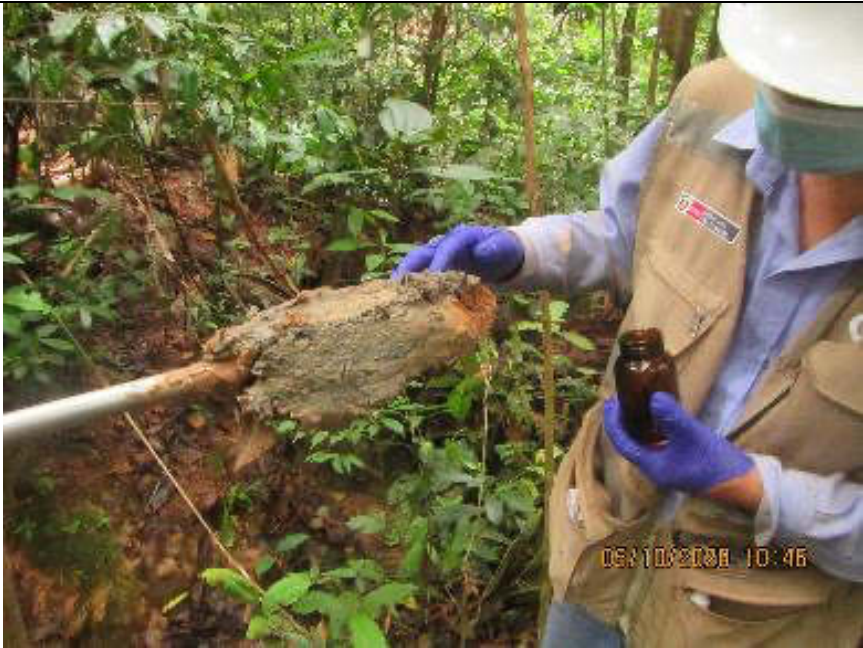
<b>Fecha: 05/10/2020</b>					
<b>Hora: 10:49</b>					
<b>COORDENADAS UTM -WGS 84 – ZONA 18M</b>					
<b>Este (m): 334391</b>					
<b>Norte (m): 9702504</b>					
<b>Altitud (m s.n.m): 261</b>					
<b>Precisión: ± 3</b>					
<b>Descripción:</b>	Punto de muestreo ubicado en una ladera muy empinada, se observa la toma de muestra dentro de árboles dispersos, el cual presenta condiciones de compactación y suelo de relleno.

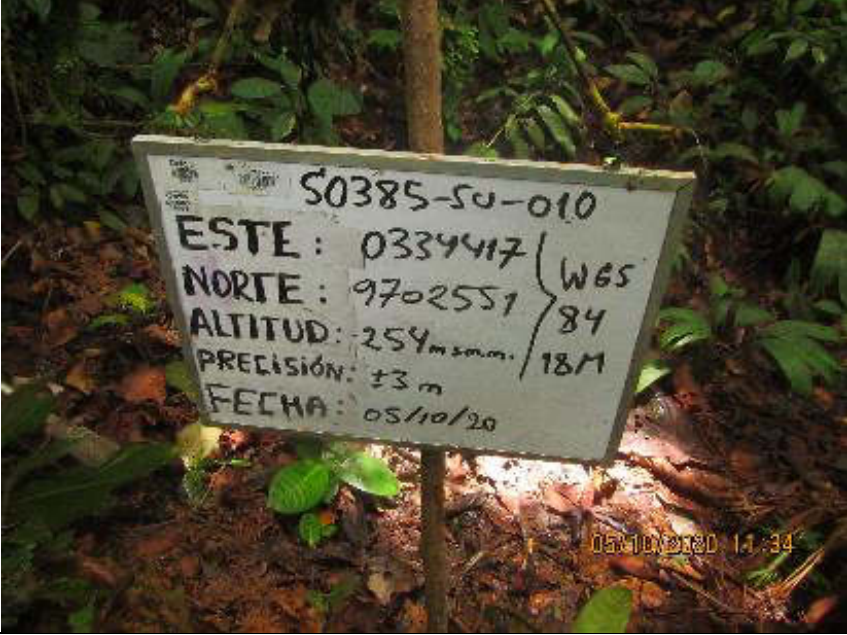
EJECUCIÓN DE LA EVALUACIÓN AMBIENTAL DEL SITIO S0385, EN EL ÁMBITO DE CUENCA DEL RÍO PASTAZA					
CUE: 2020-05-031			Código de acción: 0001-9-2020-415		
Distrito	Andoas	Provincia	Datum del Marañón	Departamento	Loreto
<b>FOTOGRAFÍA N.º 19 S0385-SU-010</b>

Fecha: 05/10/2020					
Hora: 11:34					
<b>COORDENADAS UTM -WGS 84 – ZONA 18M</b>					
Este (m): 334417					
Norte (m): 9702551					
Altitud (m s.n.m): 254					
Precisión: ± 3					
<b>Descripción:</b>	Muestra de suelo arcillo limosa de condición húmeda, con poca materia orgánica de alta degradación y color gris claro.				
<b>FOTOGRAFÍA N.º 20 S0385-SU-010</b>

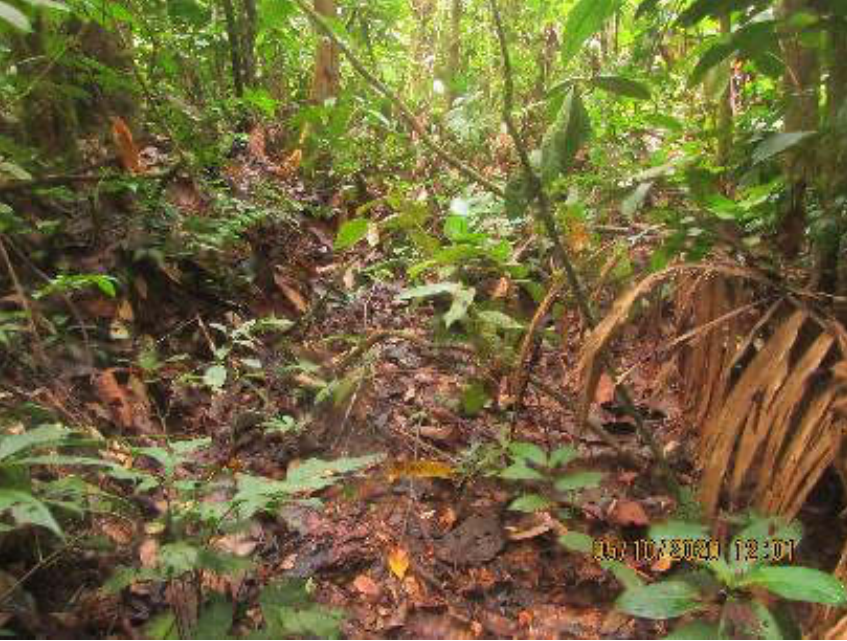
Fecha: 05/10/2020					
Hora: 11:34					
<b>COORDENADAS UTM -WGS 84 – ZONA 18M</b>					
Este (m): 334417					
Norte (m): 9702551					
Altitud (m s.n.m): 254					
Precisión: ± 3					
<b>Descripción:</b>	Punto de muestreo ubicado en un relieve ondulado, se observa la toma de muestra dentro de árboles dispersos.
