**PERÚ**Ministerio  
del AmbienteOrganismo de Evaluación y  
Fiscalización Ambiental - OEFASSIM: Subdirección de  
Sitios ImpactadosDecenio de la Igualdad de Oportunidades para Mujeres y Hombres  
Año de la Lucha contra la Corrupción y la Impunidad**2020-I01-021432****INFORME N° 00153-2020-OEFA/DEAM-SSIM**

**ASUNTO** : Informe de Evaluación Ambiental para la identificación del sitio impactado por actividades de hidrocarburos con código S0385 ubicado en el lote 192, microcuenca PAS-19, en el ámbito la cuenca del río Pastaza, distrito de Andoas, provincia Datem del Marañón, departamento de Loreto.

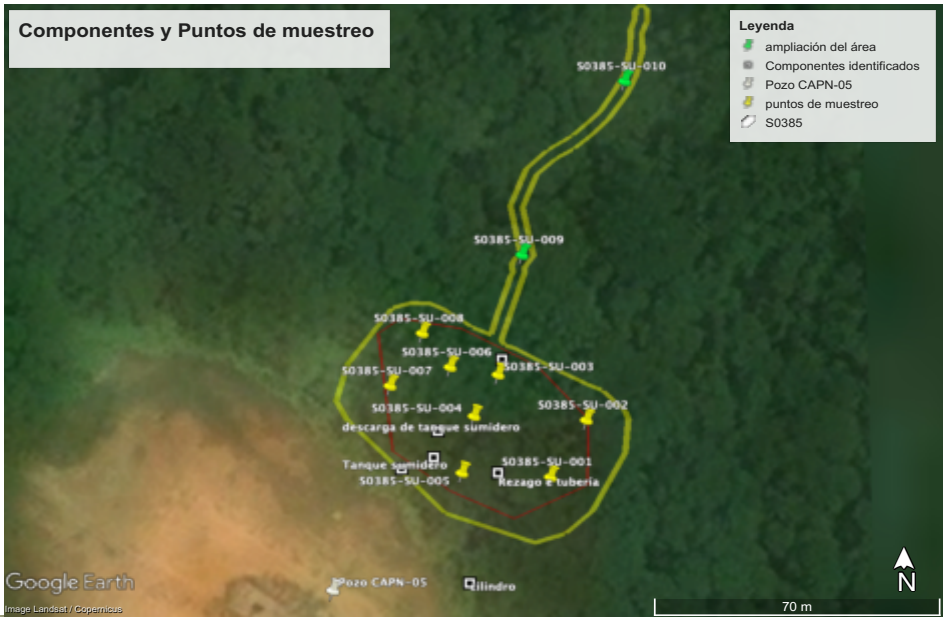
Vista del sitio S0385 ubicado en primer fondo al tanque sumidero (Plataforma D), cubierto por pastos y en condición no operativa;

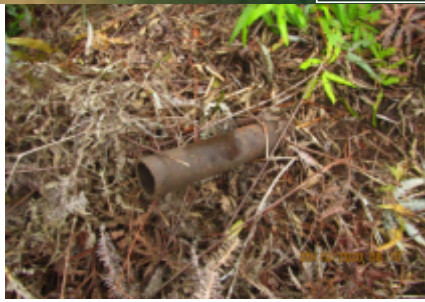
G) Presencia de elementos corto punzantes en el sitio	-	-	Se observó la presencia de residuo metálico como un retazo de tubo semienterrado, deteriorado y oxidado que podrían causar cortaduras a la piel.

Presencia de otro residuo metálico (retazo de tubo) oxidado y deteriorado cubierto por vegetación herbazal (helechos), ubicado dentro del sitio por el punto de sondeo S0385-SU-005.

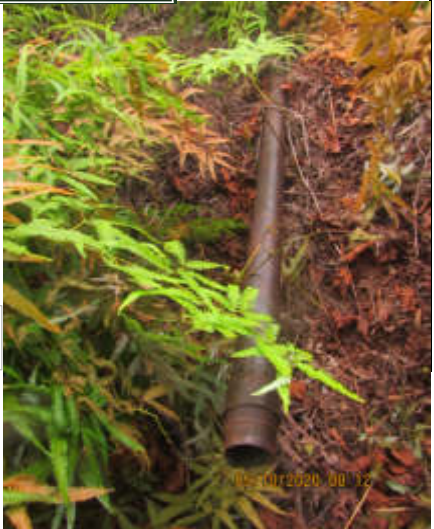
Tubería de descarga del tanque sumidero, sobre la pendiente muy empinada de 50 a 75%.

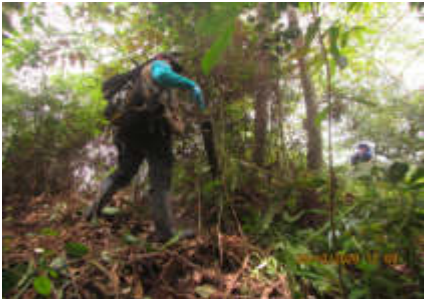
Presencia de residuo metálico (retazo de tubo) oxidado y deteriorado cubierto por vegetación herbazal (helechos), ubicado dentro del sitio, que forma el ecurrimiento hacia la parte baja de la colina.

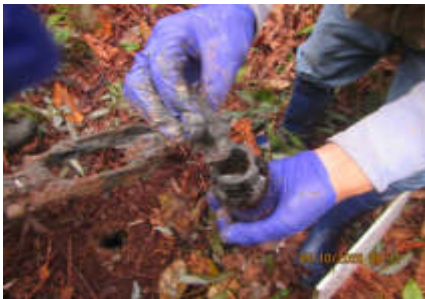
Punto de muestreo S0385-SU-003 a una profundidad de 0,00-0,25 m, se observa la afectación por mezcla de hidrocarburo, sin presencia de raíces de consistencia, muestra húmeda de consistencia friable. con

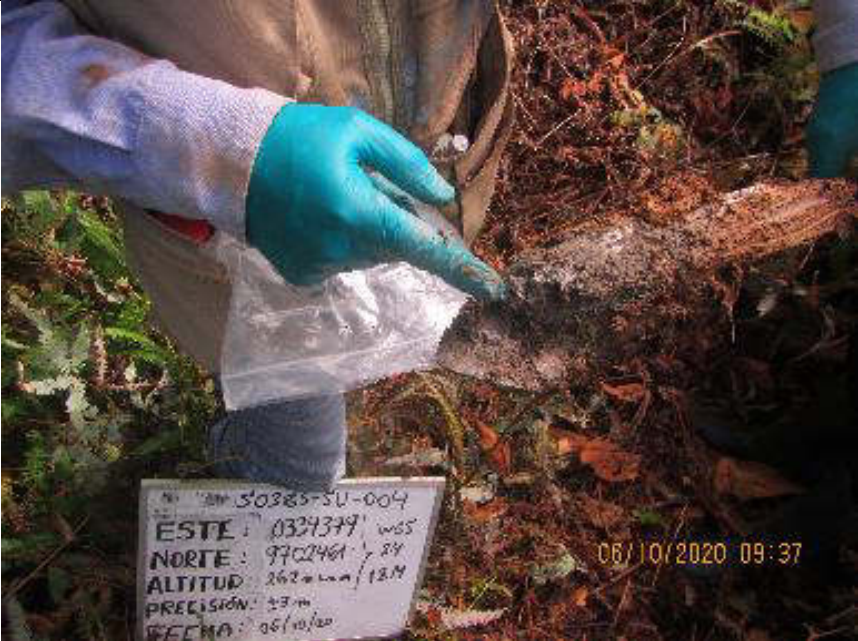
Fecha: 06/10/2020					
Hora: 09:37					
<b>COORDENADAS UTM -WGS 84 – ZONA 18M</b>					
Este (m): 334379					
Norte (m): 9702461					
Altitud (m s.n.m): 262					
Precisión: ± 3					
<b>Descripción:</b>	Muestra de suelo limo arcilloso de condición húmeda, sin materia orgánica y gris verdoso, de consistencia friable por la mezcla con hidrocarburo.				
<b>FOTOGRAFÍA N.º 8 S0385-SU-004</b>

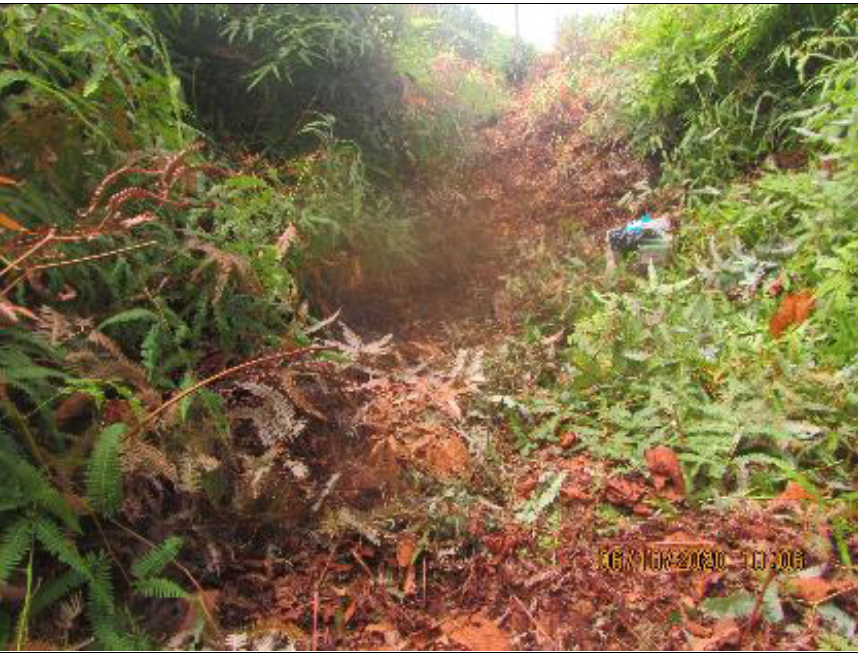
Fecha: 06/10/2020					
Hora: 09:37					
<b>COORDENADAS UTM -WGS 84 – ZONA 18M</b>					
Este (m): 334379					
Norte (m): 9702461					
Altitud (m s.n.m): 262					
Precisión: ± 3					
<b>Descripción:</b>	Punto de muestreo ubicado en una ladera muy empinada, se observa la toma de muestra dentro de un herbazal (helechos), el cual presenta condiciones de compactación y suelo de relleno.

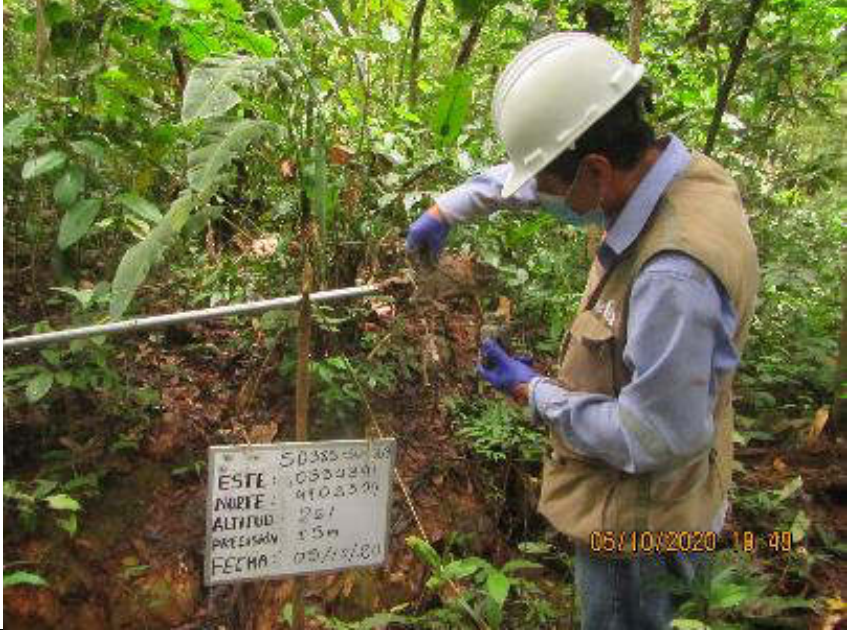
IDENTIFICACIÓN DEL SITIO IMPACTADO S0385					
EXPEDIENTE DE EVALUACIÓN: 2020-05-031			Código de acción: 0001-9-2020-415		
Distrito	Andoas	Provincia	Datum del Maraón	Departamento	Loreto
<b>FOTOGRAFÍA N.º 19 S0385-SU-009</b>

Fecha: 05/10/2020					
Hora: 10:49					
<b>COORDENADAS UTM -WGS 84 – ZONA 18M</b>					
Este (m): 334391					
Norte (m): 9702504					
Altitud (m s.n.m): 261					
Precisión: ± 3					
<b>Descripción:</b>	Muestra de suelo limo arcilloso de condición humedad mojado, con poca materia orgánica y color gris olivo.				
<b>FOTOGRAFÍA N.º 20 S0385-SU-009</b>

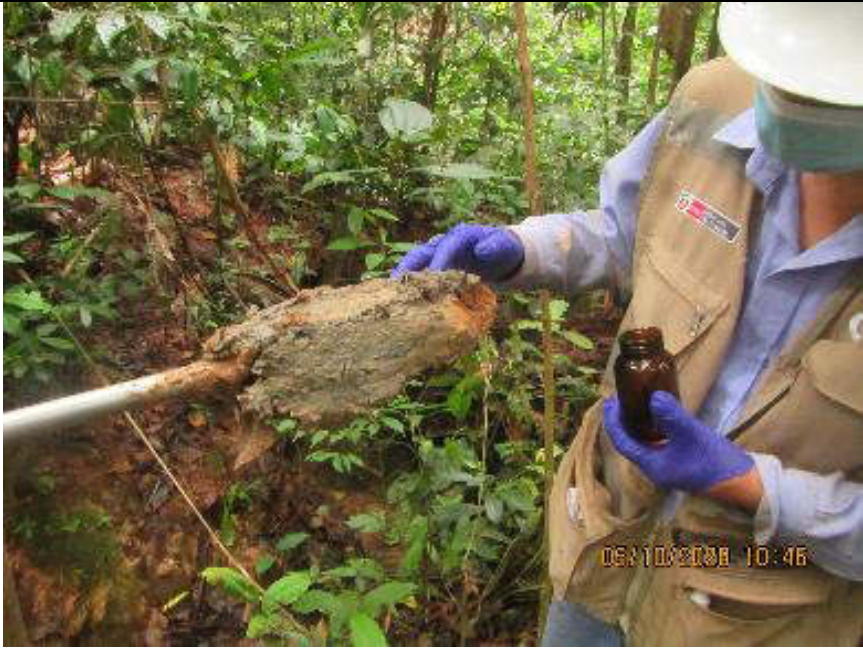
Fecha: 05/10/2020					
Hora: 10:49					
<b>COORDENADAS UTM -WGS 84 – ZONA 18M</b>					
Este (m): 334391					
Norte (m): 9702504					
Altitud (m s.n.m): 261					
Precisión: ± 3					
<b>Descripción:</b>	Punto de muestreo ubicado en una ladera muy empinada, se observa la toma de muestra dentro de árboles dispersos, el cual presenta condiciones de compactación y suelo de relleno.
