## INFORME N° 00086-2021-OEFA/DEAM-SSIM

**ASUNTO** : Informe de Evaluación Ambiental para la identificación del sitio impactado por actividades de hidrocarburos con código S0410, ubicado en el Lote 192, microcuenca CORR-08, en el ámbito la cuenca del río Corrientes, distrito Trompeteros, provincia y departamento Loreto.

**FECHA** : Lima, 27 de julio de 2021

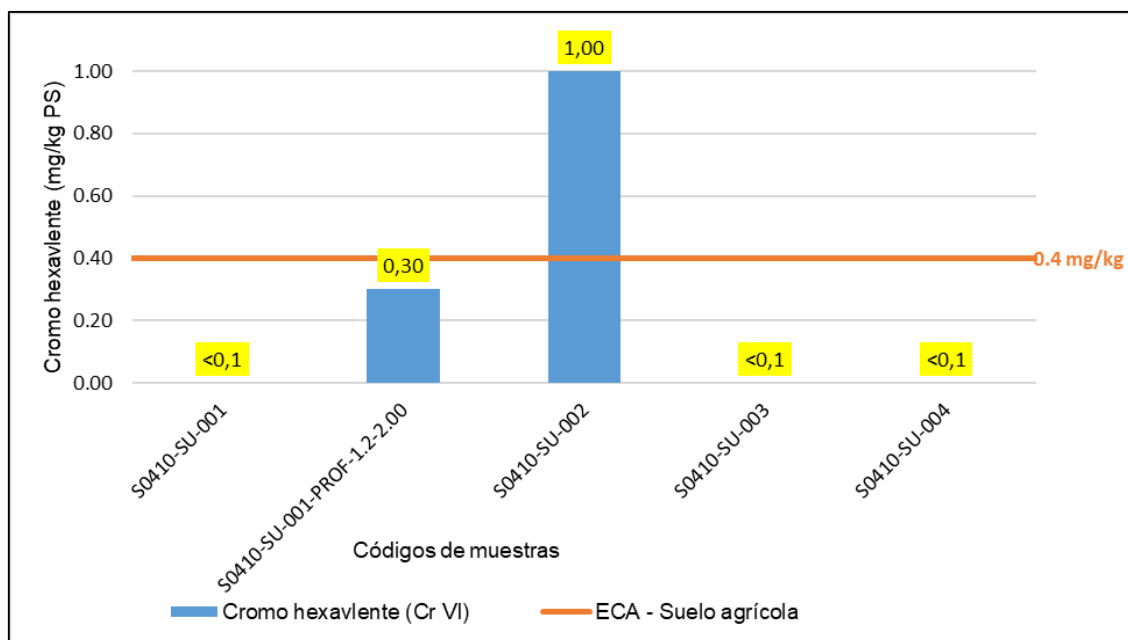
**Figura 8.1.** Resultados de cromo VI en las muestras de suelo tomadas en el sitio S0410.

En la Figura 8.1 se presentan las concentraciones de cromo VI en las muestras de suelo tomadas en el sitio S0410; de las 5 muestras tomadas, la muestra con código S0410-SU-002 (muestra recolectada a una profundidad entre 0,3 m – 0,8 m), superó los ECA para suelo, uso agrícola, para este parámetro.

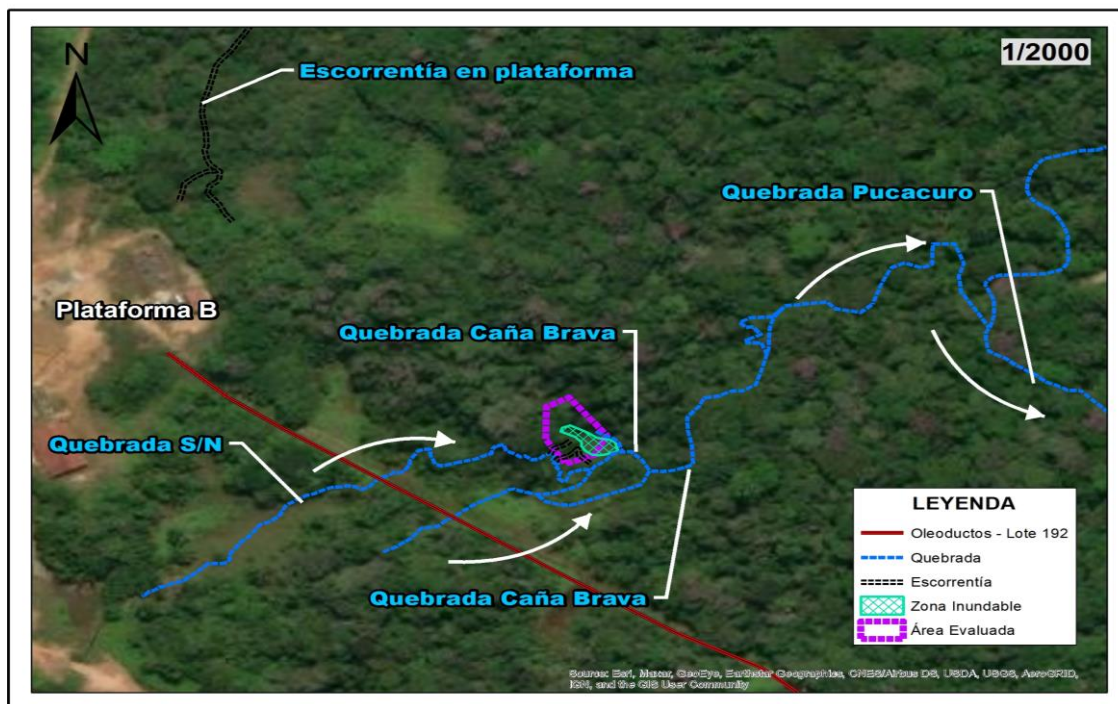
**Figura 9.3.** Dirección estimada de la escorrentía superficial en el sitio S0410 y alrededores.

- La información de la red hidrográfica oficial disponible es escasa para zona donde se ubica el sitio S0410 y para las zonas aledañas.
- El área donde se ubica el sitio tiene altos índices de precipitación que se corresponden con el clima de selva tropical, por lo que el escurrimiento superficial es un factor importante en el transporte y dispersión de contaminantes.
- Se ha estimado la dirección de la escorrentía superficial en el sitio S0410 y alrededores de lo observado en campo el flujo de las escorrentías que inundan el sitio y drenan a la quebrada s/n que aporta a la quebrada Caña Brava por el lado suroeste, y esta aportar a la quebrada Pucacuro.

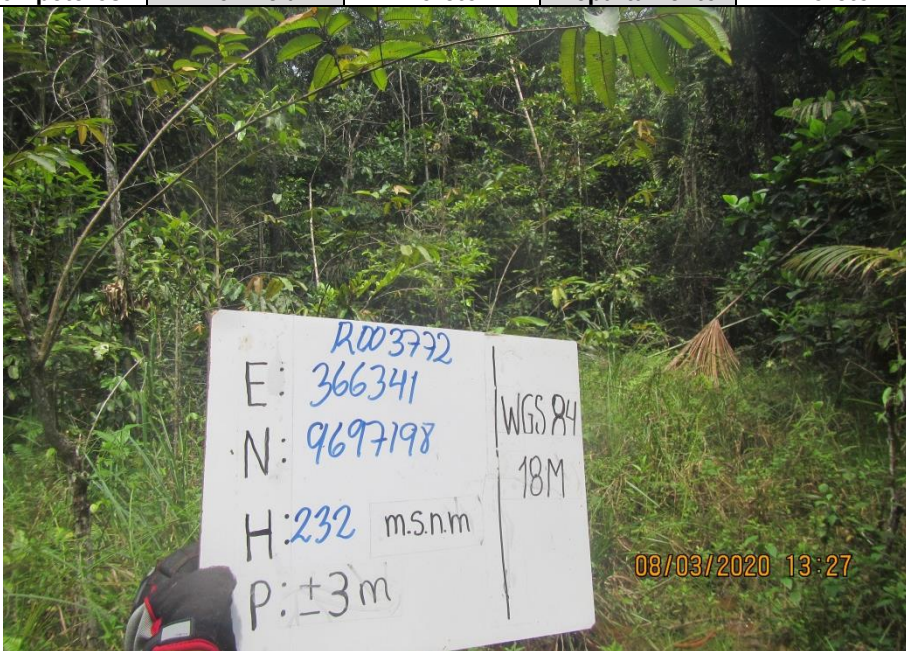
TRABAJO DE RECONOCIMIENTO DEL SITIO IMPACTADO S0410					
CUE: 2020-05-089			CÓDIGO DE ACCIÓN: 0002-02-2020-415		
Distrito	Trompeteros	Provincia	Loreto	Departamento	Loreto
<b>FOTOGRAFÍA N.º 1</b> R003772

Fecha: 08/03/2020					
Hora: 13:27 horas					
<b>COORDENADAS</b> UTM -WGS84 – ZONA 18M					
Este (m): 0366341					
Norte (m): 9697198					
Altitud (m s.n.m.): 232					
Precisión: ± 3					
<b>DESCRIPCIÓN:</b>		Vista panorámica del sitio S0410, en la Referencia R003772, corresponde a una zona baja inundable consuelo saturado, de textura arcillosa y de baja permeabilidad con presencia de materia orgánica (hojarasca). Dicho sitio tiene pendiente plana (0-2%) y predominan especies herbáceas y arbustivas, rodeado de un bosque secundario a mayor pendiente.			
TRABAJO DE RECONOCIMIENTO DEL POSIBLE SITIO IMPACTADO S0410					
CUE: 2020-05-089			CÓDIGO DE ACCIÓN: 0002-02-2020-415		
Distrito	Trompeteros	Provincia	Loreto	Departamento	Loreto

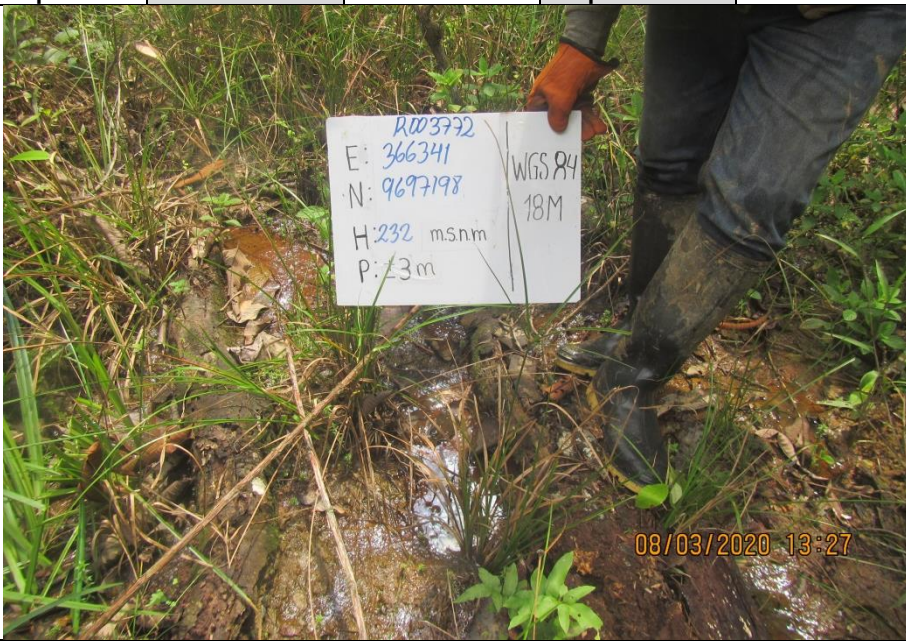
<b>FOTOGRAFÍA N.º 2</b> R003772

Fecha: 08/03/2020					
Hora: 13:27 horas					
<b>COORDENADAS</b> UTM -WGS84 – ZONA 18M					
Este (m): 0366341					
Norte (m): 9697198					
Altitud (m s.n.m.): 232					
Precisión: ± 3					
<b>DESCRIPCIÓN:</b>		Hincado realizado en la referencia R003772, presenta suelo saturado con afectación organoléptica por hidrocarburos, se percibió iridiscencia en el agua libre del suelo y olor a hidrocarburos luego de realizar el hincado hasta 0,6 m de profundidad. Se aprecia escurrimientos que posteriormente se podrían conectar a una quebrada sin nombre ubicada fuera del sitio.

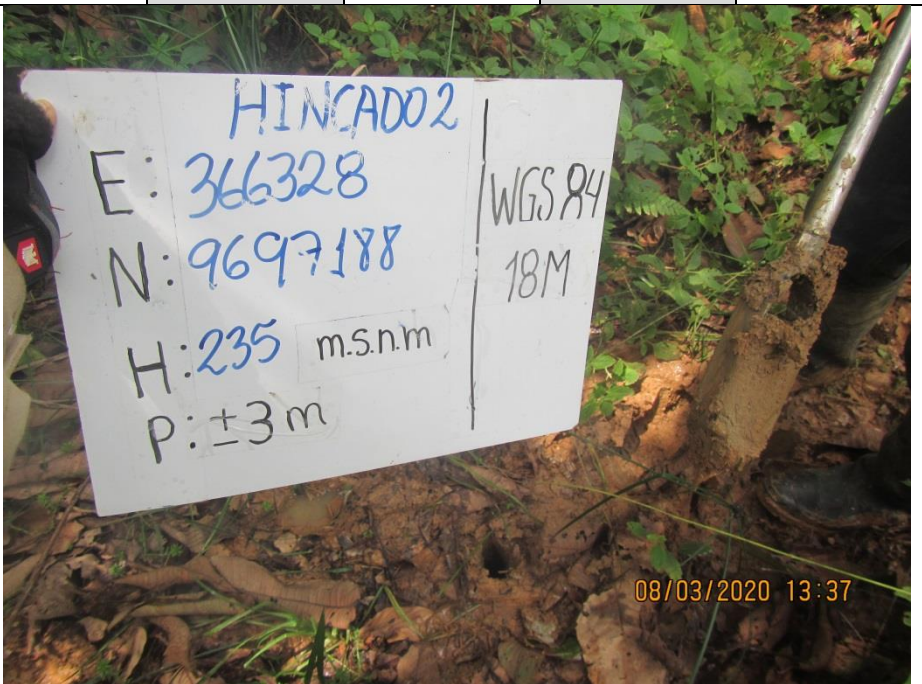
<b>FOTOGRAFÍA N.º 6 HINCADO 2</b>

**DESCRIPCIÓN:** En el hincado 2 del sitio S0410, se percibió suelo húmedo de textura arcillosa sin afectación organoléptica por hidrocarburos luego de realizar el hincado hasta 0,6 m de profundidad.

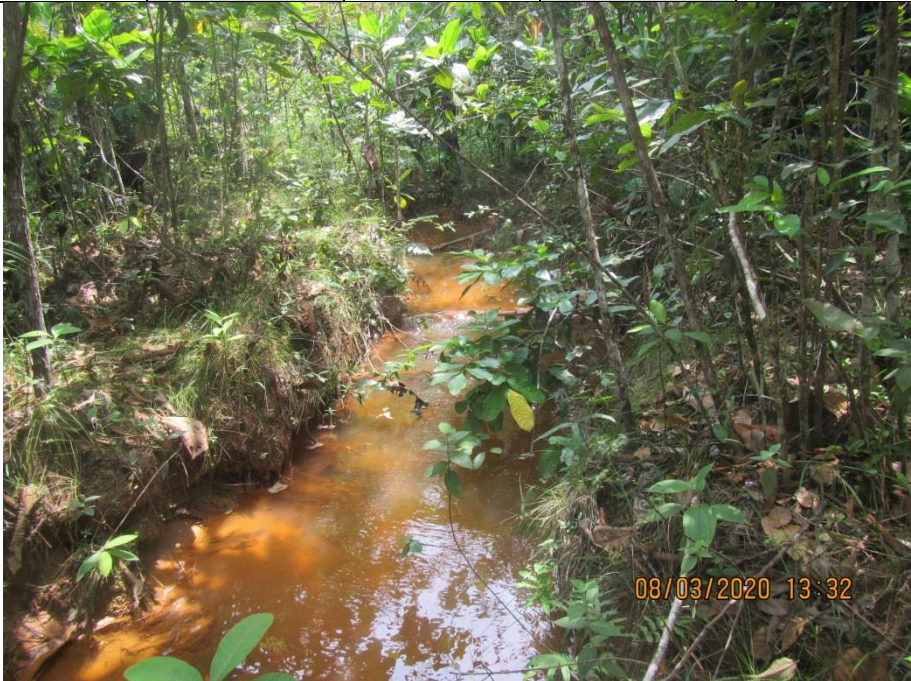
<b>COORDENADAS UTM -WGS 84 – ZONA 18M</b>					
Este (m): 0366344					
Norte (m): 9697187					
Altitud (m s.n.m.): 234					
Precisión: ± 3					
<b>DESCRIPCIÓN:</b>		Vista de la quebrada sin nombre ubicada a 10 m al sureste del sitio S0410. Cabe mencionar, que el sitio S410 presenta escurrimientos que en época de lluvias podrían aportar a dicha quebrada sin nombre ubicada fuera del sitio, la cual luego se une a la «Quebrada Caña Brava».

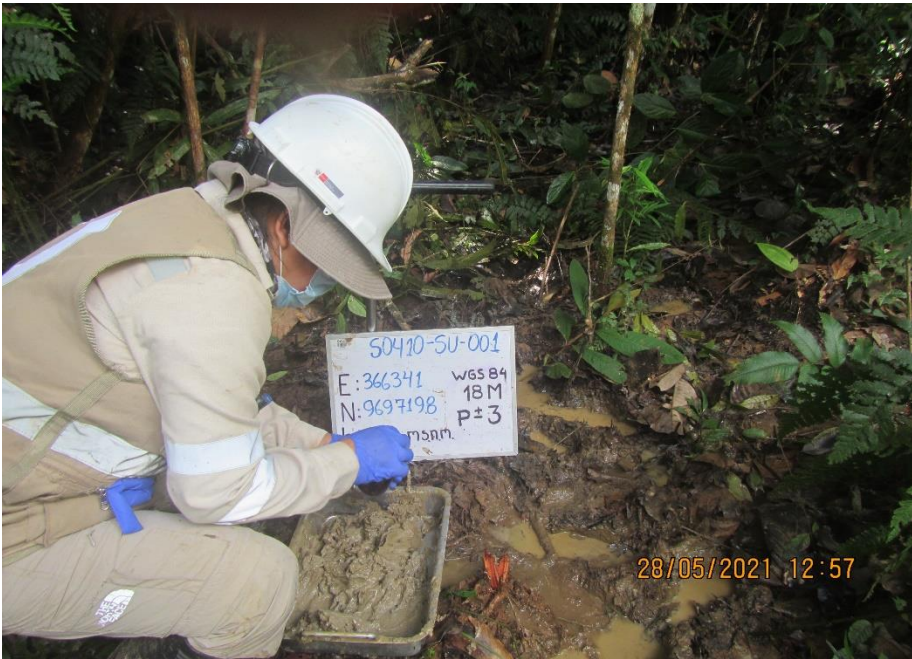
Distrito	Trompeteros	Provincia	Loreto	Departamento	Loreto
<b>Fotografía 1 S0410-SU-001</b>

<b>Fecha:</b> 28/05/2021					
<b>Hora:</b> 12:57					
<b>Coordenadas UTM -WGS 84 – Zona 18M</b>					
<b>Este (m):</b> 0366341					
<b>Norte (m):</b> 9697198					
<b>Altitud (m s. n. m.):</b> 260					
<b>Precisión:</b> ± 3					
<b>Descripción:</b>	Punto de muestreo de suelo a nivel superficial, asimismo, se ubica a 70 m al oeste de los ductos que van de la Plataforma B a la Batería Dorissa.

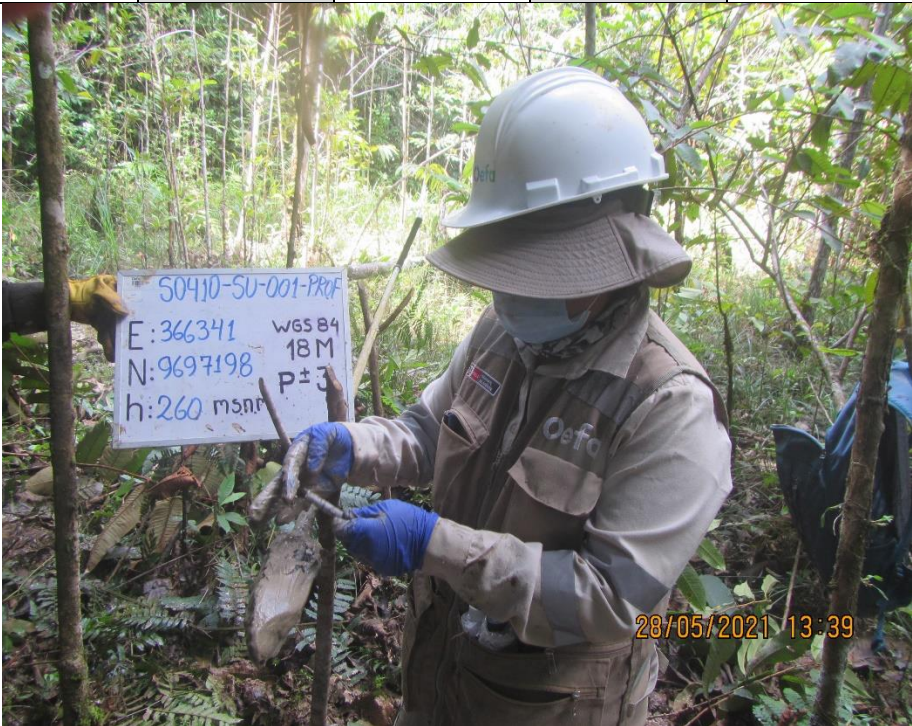
Distrito	Trompeteros	Provincia	Loreto	Departamento	Loreto
<b>Fotografía 3</b> <b>S0410-SU-001-PROF</b>

Fecha: 28/05/2021					
Hora: 13:39					
<b>Coordenadas</b> <b>UTM -WGS 84 – Zona 18M</b>					
Este (m): 0366341					
Norte (m): 9697198					
Altitud (m s. n. m.): 260					
Precisión: ± 3		<p><b>Descripción:</b> Punto de muestreo de suelo a nivel de profundidad, asimismo, se ubica a 70 m al oeste de los ductos que van de la Plataforma B a la Batería Dorissa.</p>			
Distrito	Trompeteros	Provincia	Loreto	Departamento	Loreto
<b>Fotografía 4</b> <b>S0410-SU-001-PROF</b>

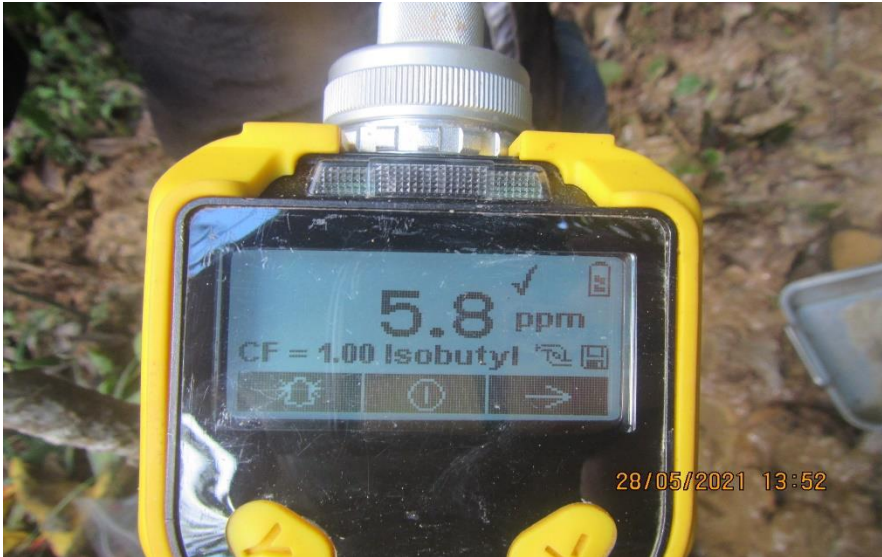
Fecha: 28/05/2021					
Hora: 13:52					
<b>Coordenadas</b> <b>UTM -WGS 84 – Zona 18M</b>					
Este (m): 0366341					
Norte (m): 9697198					
Altitud (m s. n. m.): 260		<p><b>Descripción:</b> Registro de la concentración de COV's en el punto de muestreo S0410-SU-001-PROF.</p>			
Precisión: ± 3

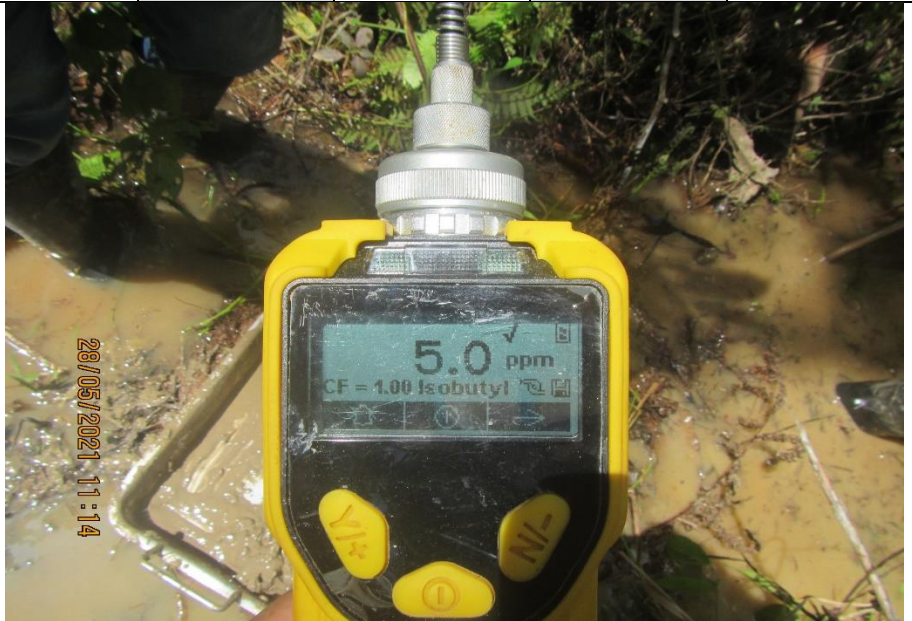
Distrito	Trompeteros	Provincia	Loreto	Departamento	Loreto
<b>Fotografía 6 S0410-SU-002</b>

Fecha: 28/05/2021					
Hora: 11:14					
<b>Coordenadas UTM -WGS 84 – Zona 18M</b>					
Este (m): 0366357					
Norte (m): 9697205					
Altitud (m s. n. m.): 244					
Precisión: ± 3					
<b>Descripción:</b>	Registro de la concentración de COV's en el punto de muestreo S0410-SU-002.

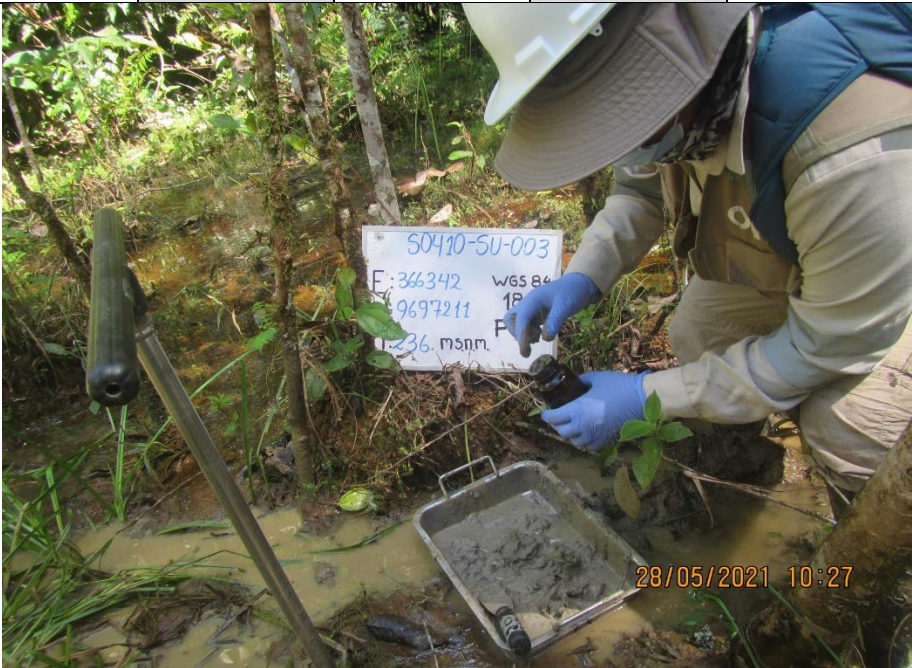
Distrito	Trompeteros	Provincia	Loreto	Departamento	Loreto
<b>Fotografía 7 S0410-SU-003</b>

Fecha: 28/05/2021					
Hora: 10:27					
<b>Coordenadas UTM -WGS 84 – Zona 18M</b>					
Este (m): 0366342					
Norte (m): 9697211					
Altitud (m s. n. m.): 236					
Precisión: ± 3					
<b>Descripción:</b>	Punto de muestreo de suelo a nivel de profundidad, asimismo, se ubica a 78 m al oeste de los ductos que van de la Plataforma B a la Batería Dorissa.				
Distrito	Trompeteros	Provincia	Loreto	Departamento	Loreto
<b>Fotografía 8 S0410-SU-003</b>

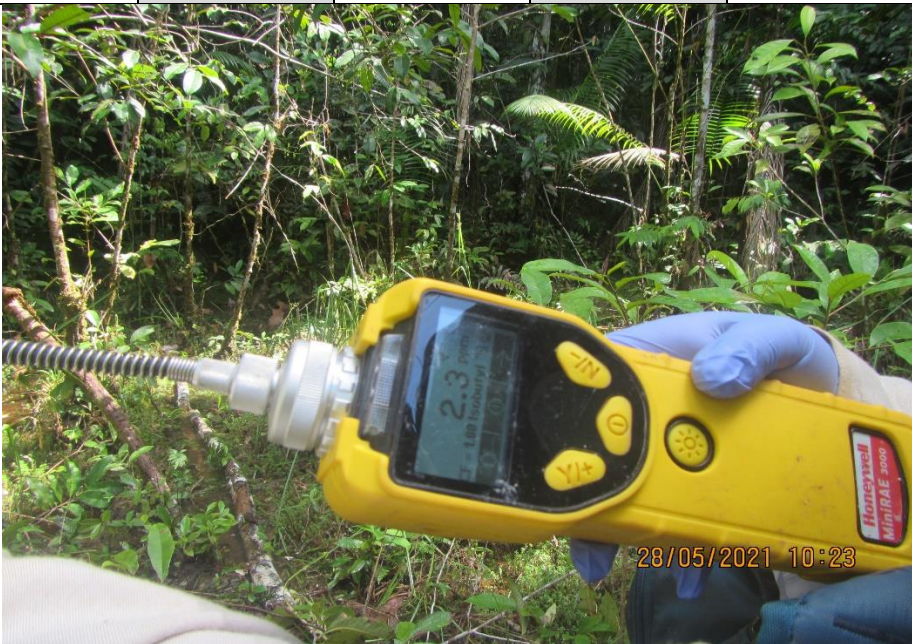
Fecha: 28/05/2021					
Hora: 10:23					
<b>Coordenadas UTM -WGS 84 – Zona 18M</b>					
Este (m): 0366342					
Norte (m): 9697211					
Altitud (m s. n. m.): 236					
Precisión: ± 3					
<b>Descripción:</b>	Registro de la concentración de COV's en el punto de muestreo S0410-SU-003.

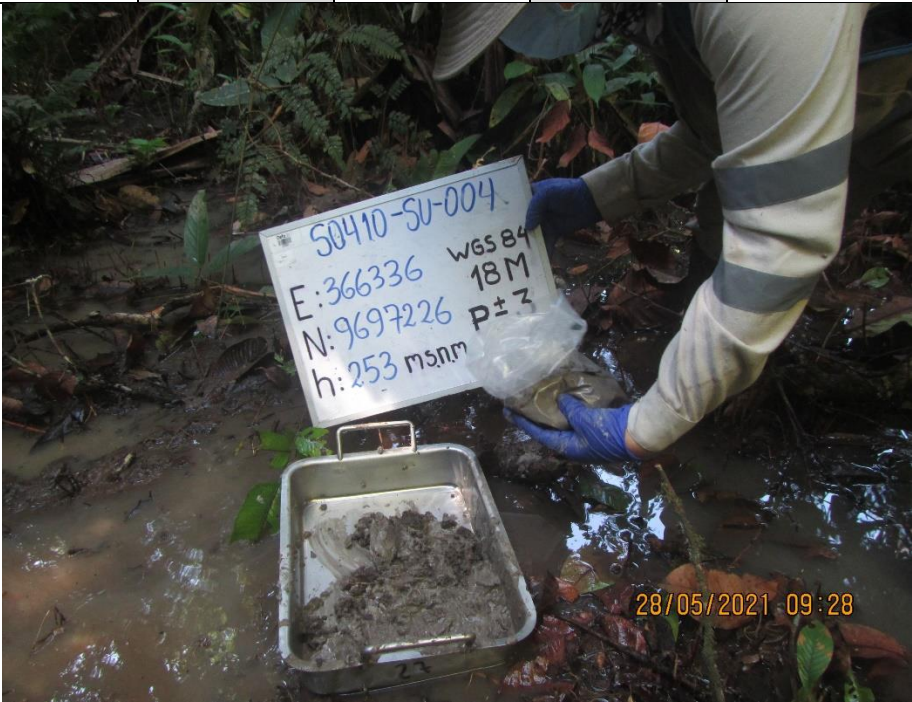
Distrito	Trompeteros	Provincia	Loreto	Departamento	Loreto
<b>Fotografía 9 S0410-SU-004</b>

Fecha: 28/05/2021					
Hora: 09:28					
<b>Coordenadas UTM -WGS 84 – Zona 18M</b>					
Este (m): 0366336					
Norte (m): 9697226					
Altitud (m s. n. m.): 253					
Precisión: ± 3					
<b>Descripción:</b>	Punto de muestreo de suelo a nivel superficial, asimismo se ubica a 81 m al oeste de los ductos que van de la Plataforma B a la Batería Dorissa.				
Distrito	Trompeteros	Provincia	Loreto	Departamento	Loreto
<b>Fotografía 10 S0410-SU-004</b>

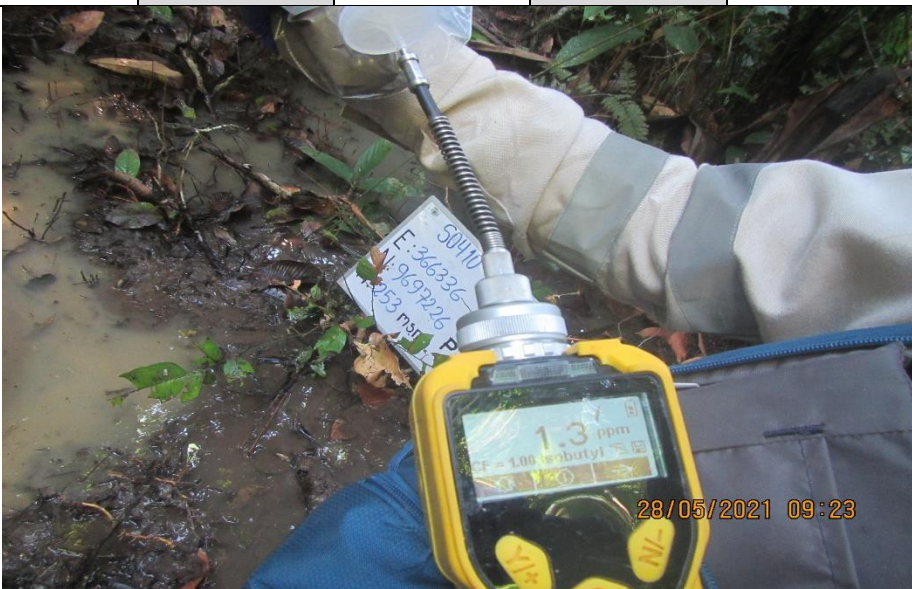
Fecha: 28/05/2021					
Hora: 09:23					
<b>Coordenadas UTM -WGS 84 – Zona 18M</b>					
Este (m): 0366336					
Norte (m): 9697226					
Altitud (m s. n. m.): 253					
Precisión: ± 3					
<b>Descripción:</b>	Registro de la concentración de COV's en el punto de muestreo S0410-SU-004.

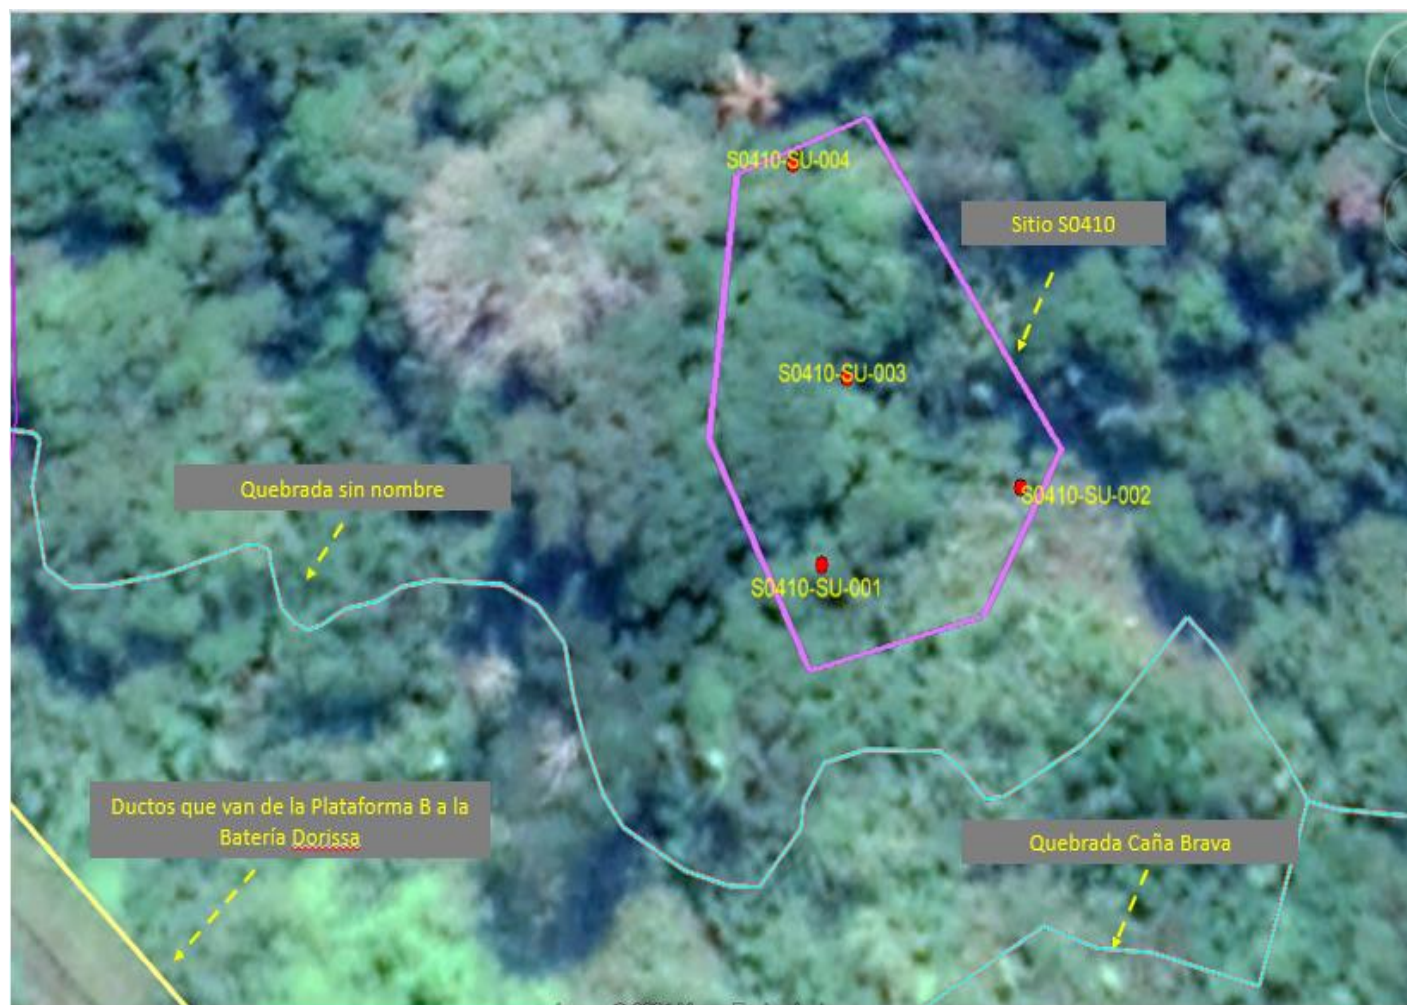
**Croquis/foto panorámica:**

-	5		Líneas de producción que salen de la Plataforma B hacia la Batería Dorissa, asimismo, según el plan ambiental complementario (PAC) con código DORI13 a 60 m al suroeste del sitio.		-		Escorrentía , desborde de la quebrada Caña Brava y quebrada sin nombre		
Código	Hora	Coordenadas UTM - WGS 84 Zona: 18M		Altitud (m s.n.m.)	Profundidad (m) desde-hasta	Lectura de PID	Textura, estructura, consistencia, color, humedad, olor, fragmentos gruesos, reacción al CaCO <sub>3</sub> , materia orgánica, rasgos biológicos, raíces, límite.		
		Este (m)	Norte (m)						
S0410-SU-001	12:57	366341	9697198	260	0,1-0,45	4.1	Limoso arcilloso Marrón claro Mojado Adhesivo Materia orgánica de media y alta degradación Leve olor a hidrocarburos		
S0410-SU-001-PROF	13:39	366341	9697198	260	1,2-2,0	5.8	Limoso arcilloso Marrón claro Mojado Adhesivo Materia orgánica de media y alta degradación Leve olor a hidrocarburos

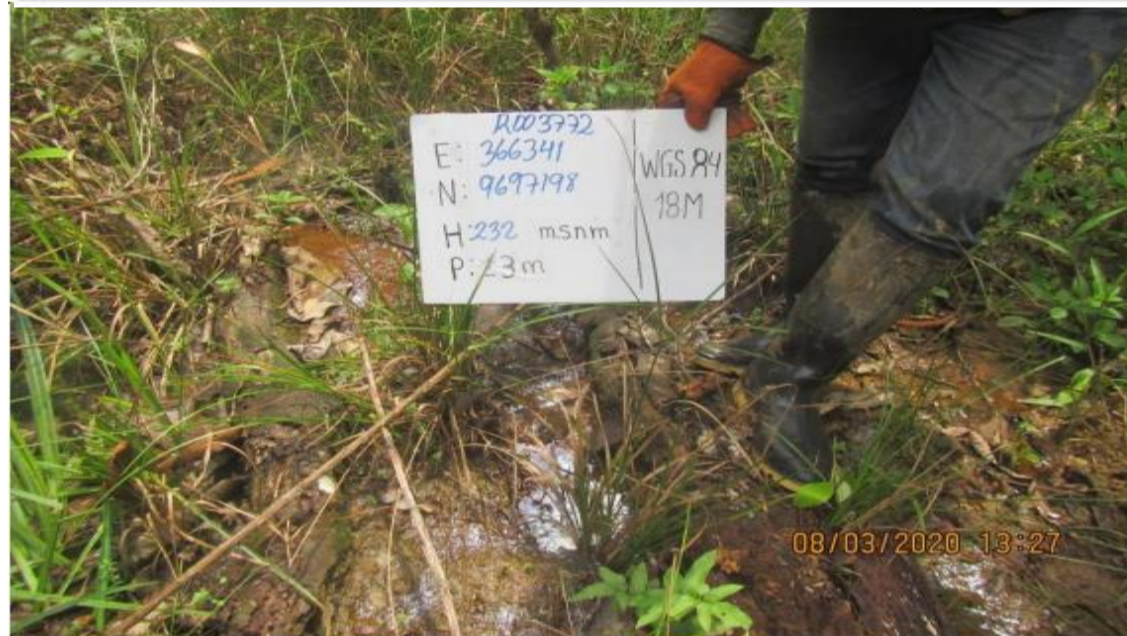
Hincado realizado en la referencia R003772, presenta suelo saturado con afectación organoléptica por hidrocarburos, se percibió iridiscencia en el agua libre del suelo y olor a hidrocarburos luego de realizar el hincado hasta 0,6 m de profundidad. Se aprecia escurrimientos que posteriormente se podrían conectar a una quebrada sin nombre ubicada fuera del sitio.

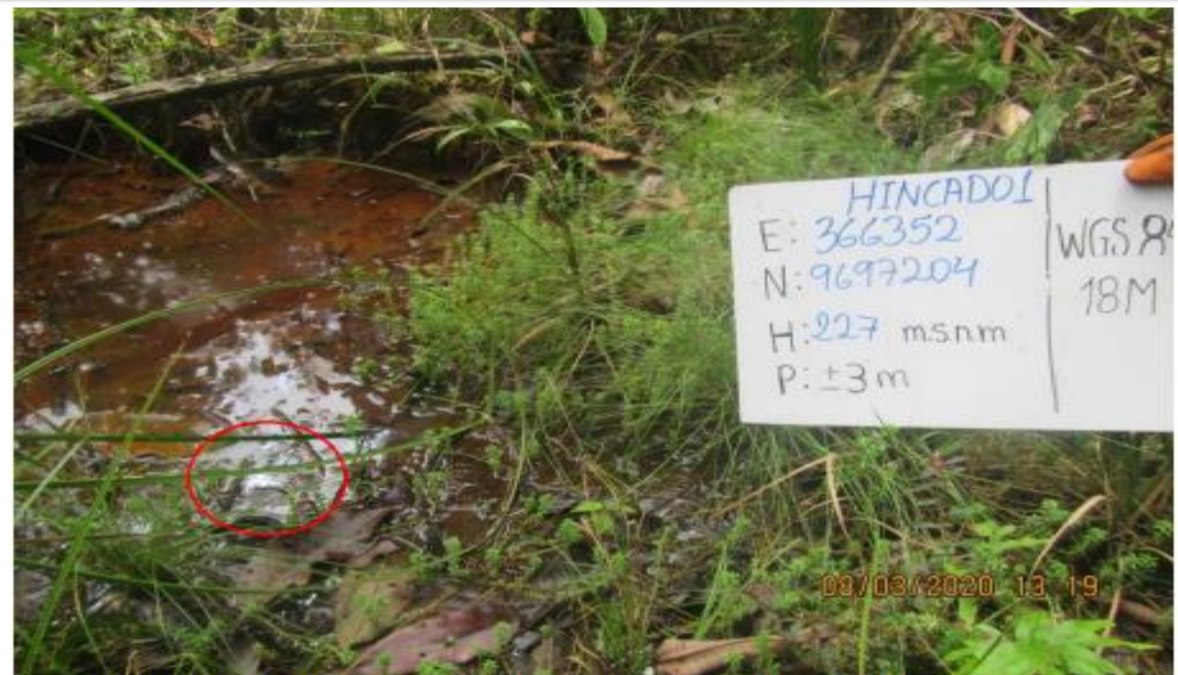
En el hincado 1 del sitio S0410 se percibió suelo saturado con afectación organoléptica por hidrocarburos, se percibió iridiscencia en el agua libre del suelo y olor a hidrocarburos luego de realizar el hincado hasta 0,6 m de profundidad.

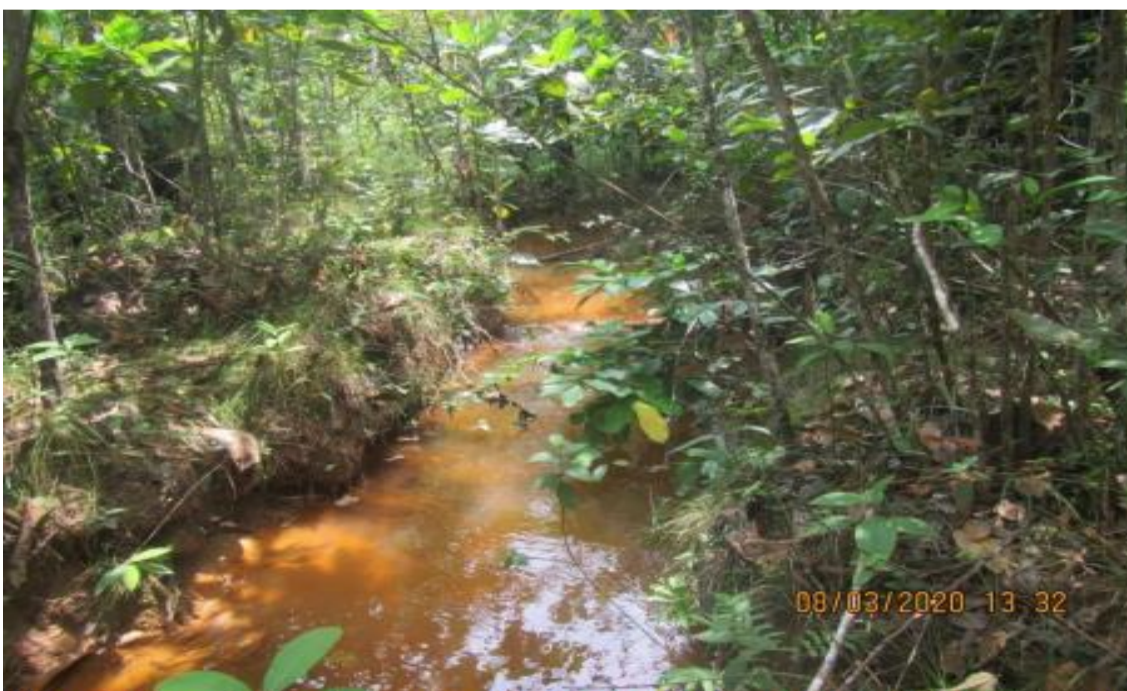
Vista de la quebrada sin nombre ubicada a 10 m al sureste del sitio S0410. Cabe mencionar, que el sitio S410 presenta escurrimientos que en época de lluvias podrían aportar a dicha quebrada sin nombre ubicada fuera del sitio, la cual luego se une a la «Quebrada Caña Brava».

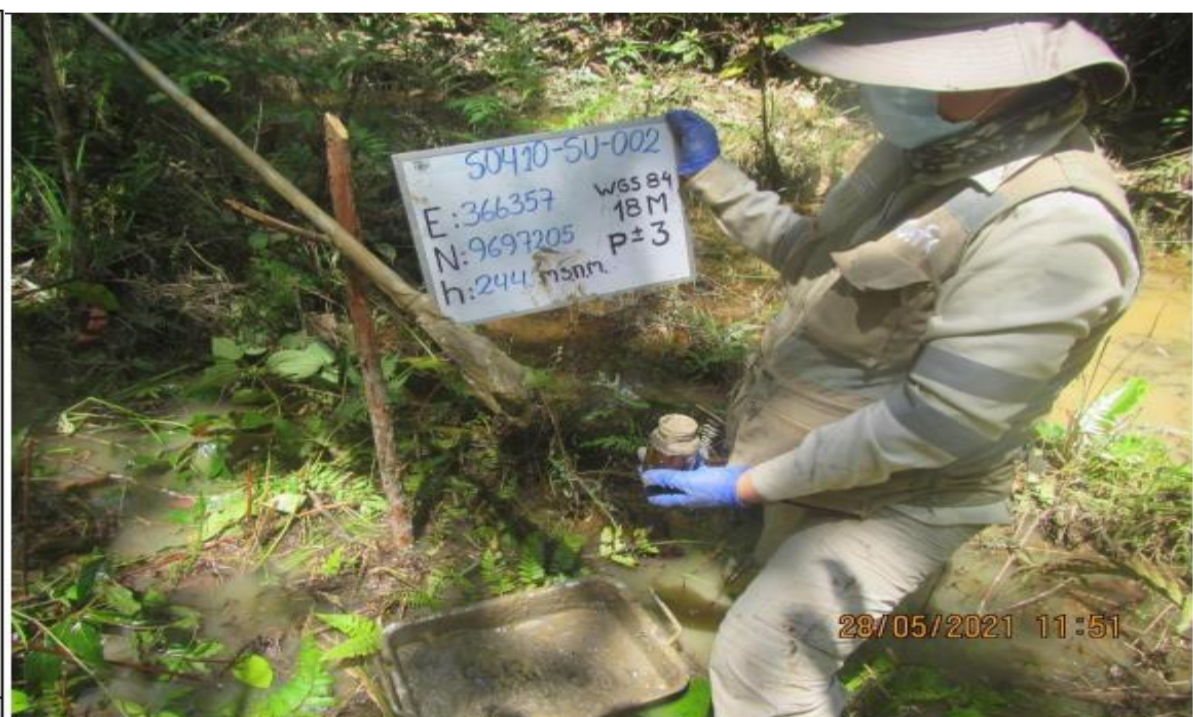
Punto de muestreo de suelo a nivel superficial, asimismo, se ubica a 90 m al oeste de los ductos que van de la Plataforma B a la Batería Dorissa.

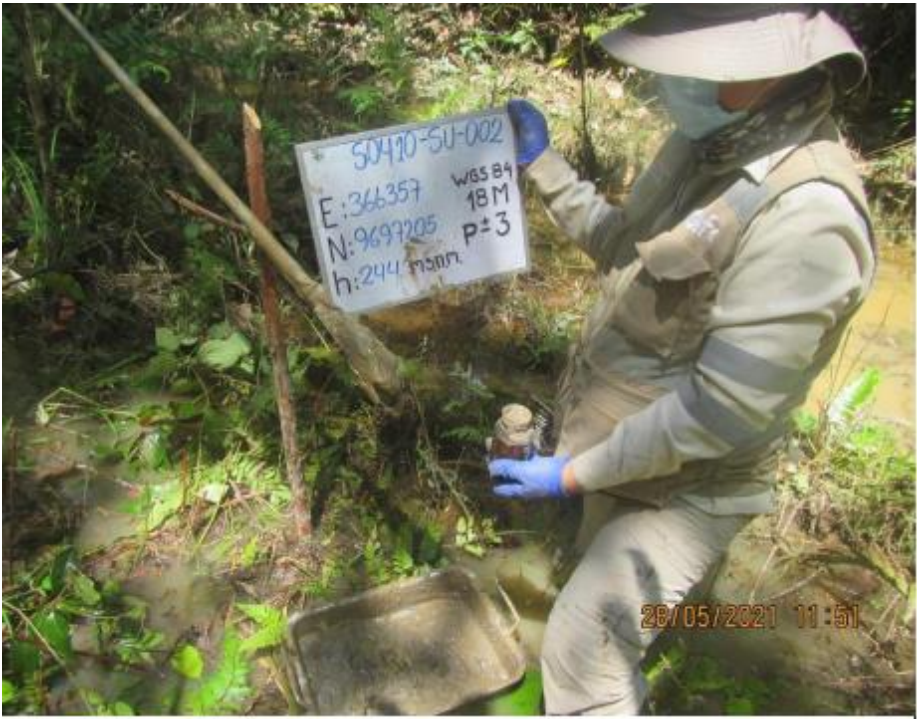
Distrito	Trompeteros	Provincia	Loreto	Departamento	Loreto
<b>FOTOGRAFÍA N.º 5 Sitio S0410</b>

Fecha: 28/05/2021					
Hora: 11:51 horas					
<b>COORDENADAS UTM -WGS 84 – ZONA 18M</b>					
Este (m): 366357					
Norte (m): 9697205					
Altitud (m s.n.m.): 244					
Precisión: ± 3					
<b>DESCRIPCIÓN:</b>		Punto de muestreo de suelo S0410-SU-002 a nivel superficial, donde se evidencio leve olor a hidrocarburos, se ubica a 90 m al oeste de los ductos que van de la Plataforma B a la Batería Dorissa.			
Distrito	Trompeteros	Provincia	Loreto	Departamento	Loreto
<b>FOTOGRAFÍA N.º 6 Sitio S0410</b>

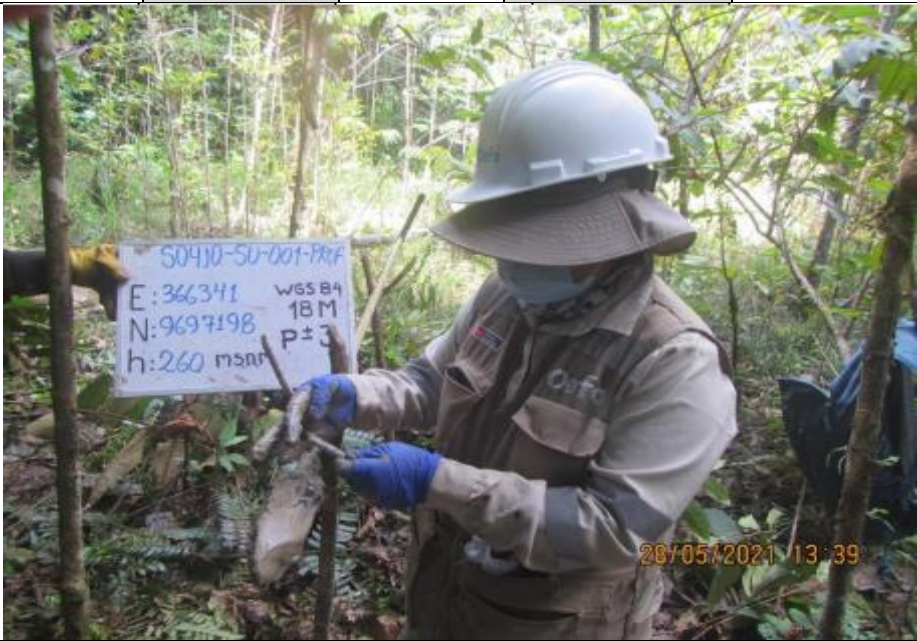
Fecha: 28/05/2021					
Hora: 13:39					
<b>COORDENADAS UTM -WGS 84 – ZONA 18M</b>					
Este (m): 366341					
Norte (m): 9697198					
Altitud (m s.n.m.): 260					
Precisión: ± 3					
<b>DESCRIPCIÓN:</b>		Punto de muestreo de suelo S0410-SU-001-PROF a nivel de profundidad, donde se evidencio leve olor a hidrocarburos, se ubica a 70 m al oeste de los ductos que van de la Plataforma B a la Batería Dorissa
