**INFORME N° 0357 - 2015-OEFA/DE-SDCA-CIPASH**

**ASUNTO** : Identificación de pasivo ambiental del subsector hidrocarburos  
con código de Ficha OEFA F02575, ubicado en el Lote IV, en el  
distrito de Pariñas de la provincia Talara del departamento de  
Piura.

### III. IDENTIFICACIÓN DE PASIVO AMBIENTAL DEL SUBSECTOR HIDROCARBUROS CON CÓDIGO DE FICHA OEFA F02575

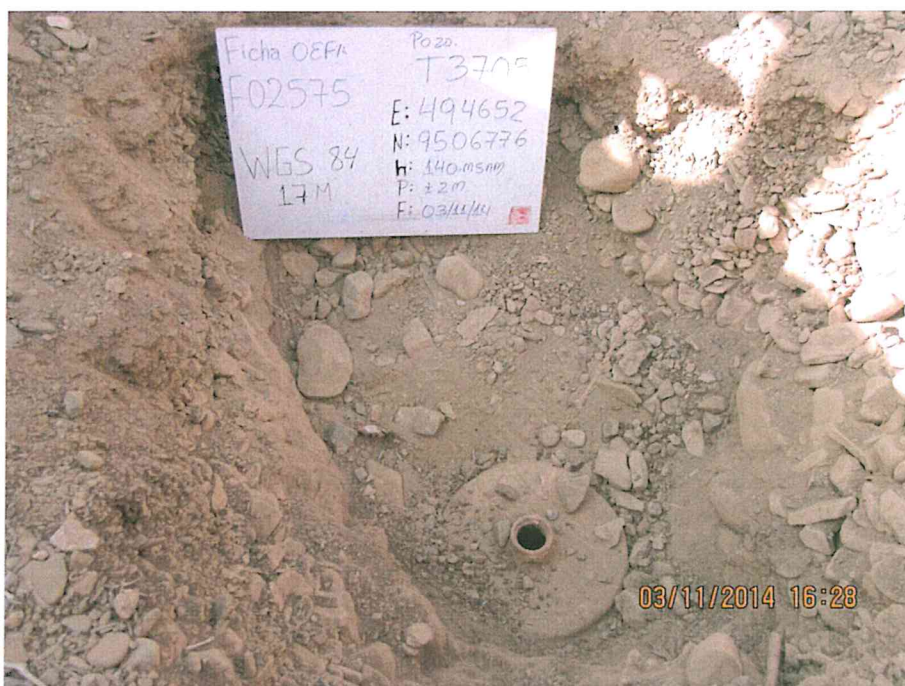
**Fotografía N° 1.** Se observa la ubicación del pozo inactivo, el cual se encuentra abierto, sin elementos de cierre en superficie.

14. Durante la evaluación *in situ* realizada por el OEFA el 03 de noviembre del 2014, se observó un pozo inactivo, ubicado en un terreno no habilitado, el cual no se encuentra cercado ni señalizado. El pozo localizado en una excavación donde se logró distinguir una salida de tubería de 2 plg de diámetro que en su interior contenía líquido, cabe señalar que por testimonio de los pobladores revelan que ese líquido es observado permanentemente. Por las características del pozo expuestas anteriormente, no se encuentra herméticamente cerrado, al carecer de elementos de cierre en superficie, representando una condición insegura para el abandono. Asimismo no se percibió emisiones gaseosas provenientes del pozo (ver anexos 1 y 2).

18. En ese sentido, de la revisión de los antecedentes, de la evaluación *in situ* y en gabinete, se considera que el pozo está mal abandonado, toda vez que no se encuentra herméticamente cerrado ni en condiciones seguras para el abandono, además de no presentar un último tapón de cemento desde los 200 m de profundidad hasta la superficie, sumado a que no se evidenció la existencia de la varilla de acero de dos (2) metros de altura sobre el nivel de la superficie con el número del Pozo soldado a la plancha que tapa el Pozo, de conformidad con lo establecido en los artículos 2°, 200° y 203° respectivamente del Decreto Supremo N° 032-2004-EM - Reglamento de las Actividades de Exploración y Explotación de Hidrocarburos<sup>6</sup>. Además de encontrarse instalaciones mal abandonadas en el área alrededor del pozo.

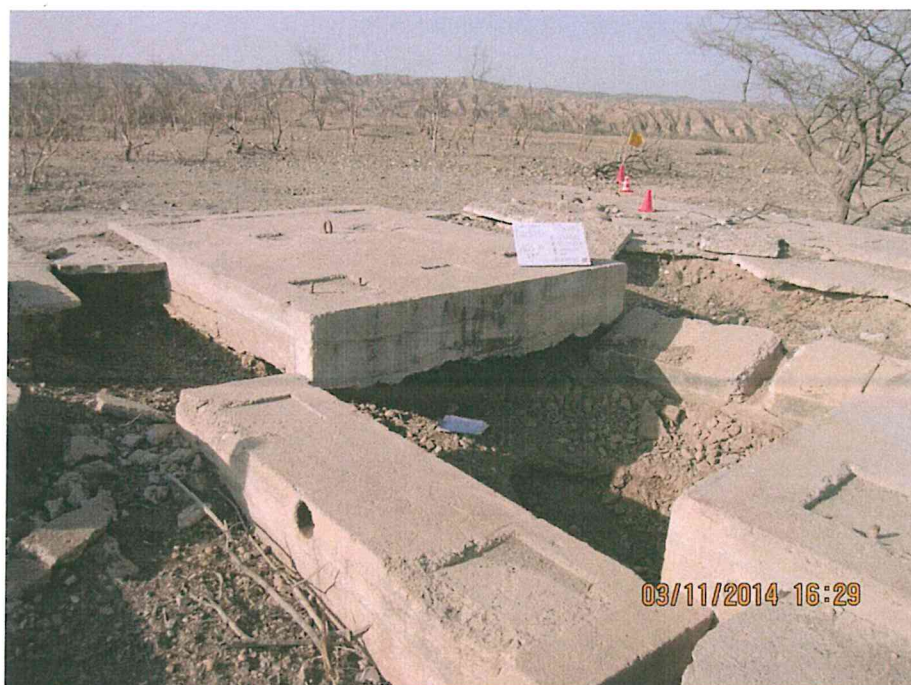
**Fotografía N° 2.** Se observa la excavación en donde se localizó el pozo inactivo entre plataformas fraccionadas de concreto.

15. Por otro lado se observaron unas plataformas fraccionadas de concreto de aproximadamente 170 m<sup>2</sup> que se encontraban sobre la superficie del terreno y alrededor del pozo, estas instalaciones corresponderían a lo empleado en las actividades de exploración/explotación.

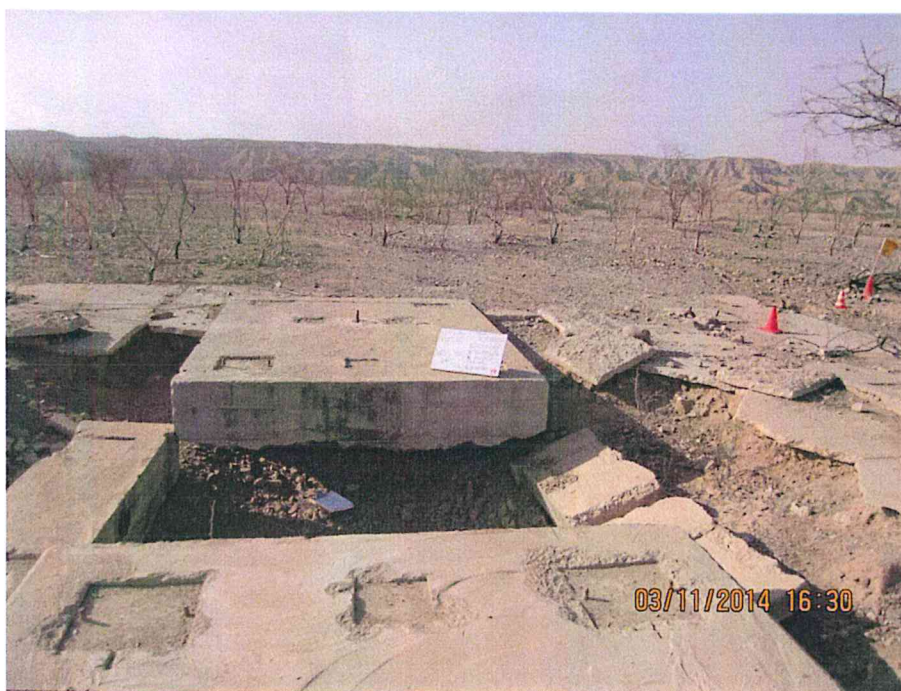
**Fotografía N° 3.** Se puede apreciar las plataformas fraccionadas de concreto instalaciones mal abandonadas.

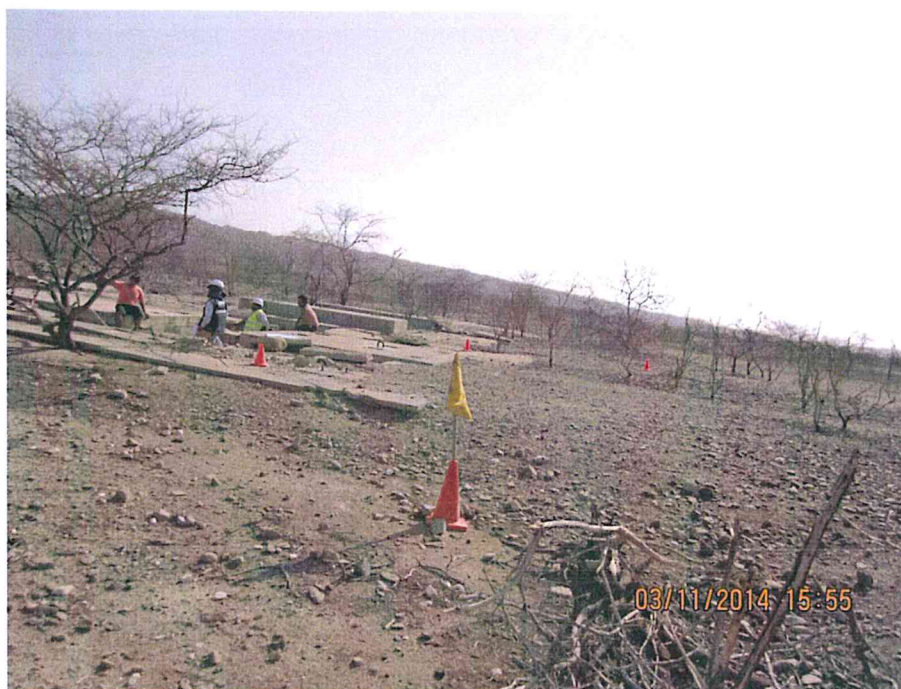
**Fotografía N° 4.** Vista lateral de la ubicación del pozo y las instalaciones mal abandonadas.

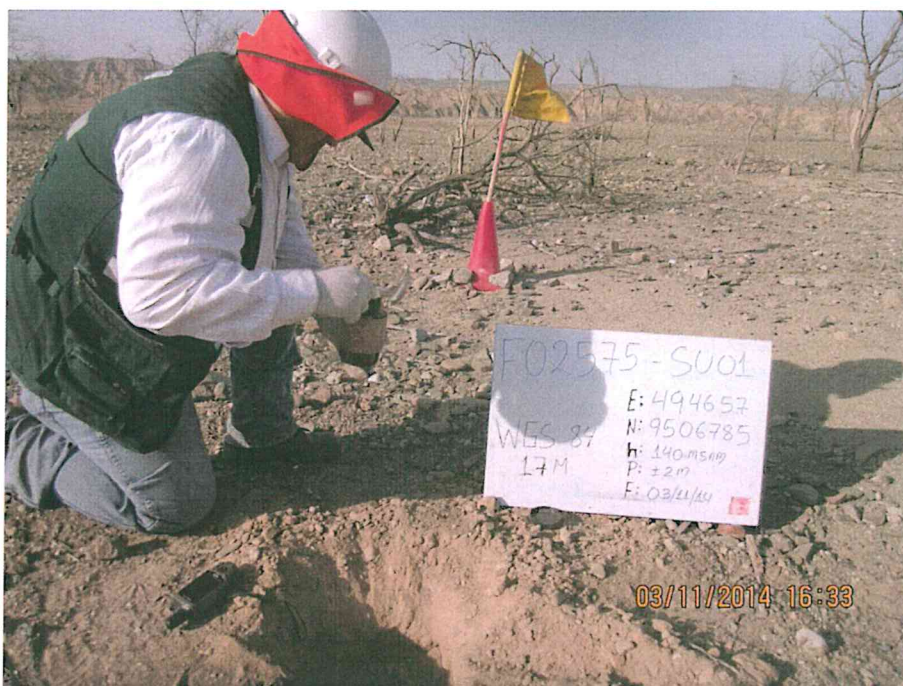
**Fotografía N° 5.** Toma de muestra de suelo en el punto F02575-SU01, ubicado a 10 m aproximadamente al norte del pozo T3705.

| Matriz | Código del punto de muestreo | Parámetros analizados | Descripción | WGS 84 ZONA 17M | |
|---|---|---|---|---|---|
| Suelo | F02575-SU01 | F1 (C5-C10)*<br>F2 (C10-C28)<br>F3 (C28-C40) | El punto de muestreo fue ubicado a 10 m al norte del casing. La muestra se tomó a una profundidad aproximada de 0,4 metros sobre la superficie del suelo. | 494657 | 9506785 |

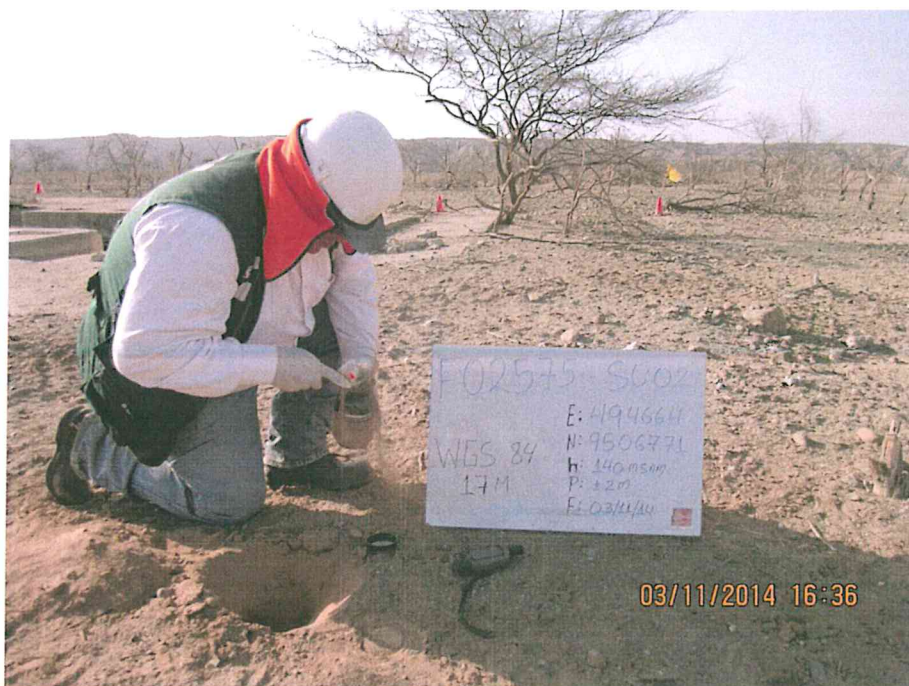
**Fotografía N° 6.** Toma de muestra de suelo en el punto F02575-SU02, ubicado a 13 m aproximadamente al este del pozo T3705

| Matriz | Código del punto de muestreo | Parámetros analizados | Descripción | WGS 84 ZONA 17M | |
|---|---|---|---|---|---|
| Suelo | F02575-SU02 | F1 (C5-C10)*<br>F2 (C10-C28)<br>F3 (C28-C40) | El punto de muestreo fue ubicado a 13 m al este del casing. La muestra se tomó a una profundidad aproximada de 0,4 metros sobre la superficie del suelo. | 494664 | 9506771 |

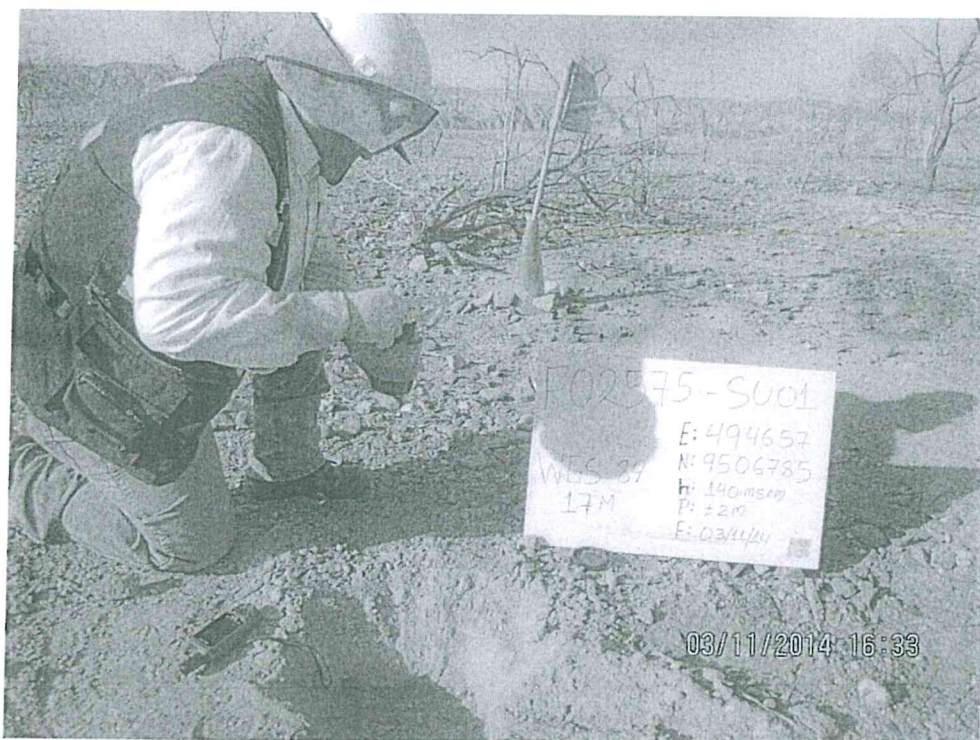
Fotografía N° 1. Toma de muestra de suelo en el punto F02575-SU01, ubicado a 10 m aproximadamente al norte del pozo T3705

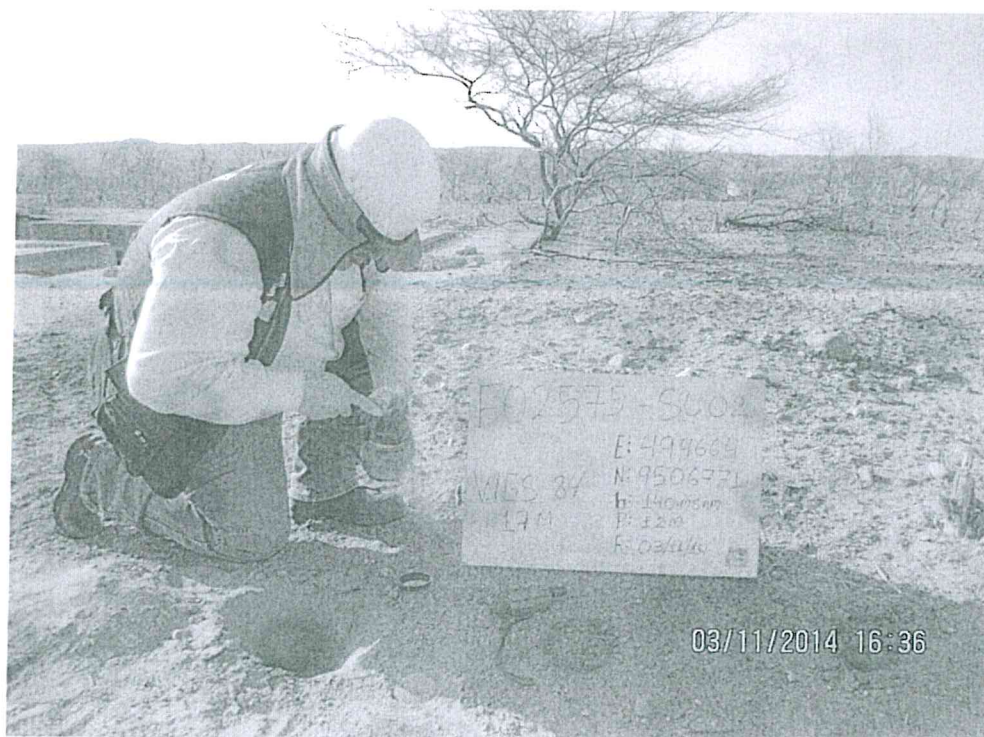
Fotografía N° 2. Toma de muestra de suelo en el punto F02575-SU02, ubicado a 13 m aproximadamente al este del pozo T3705

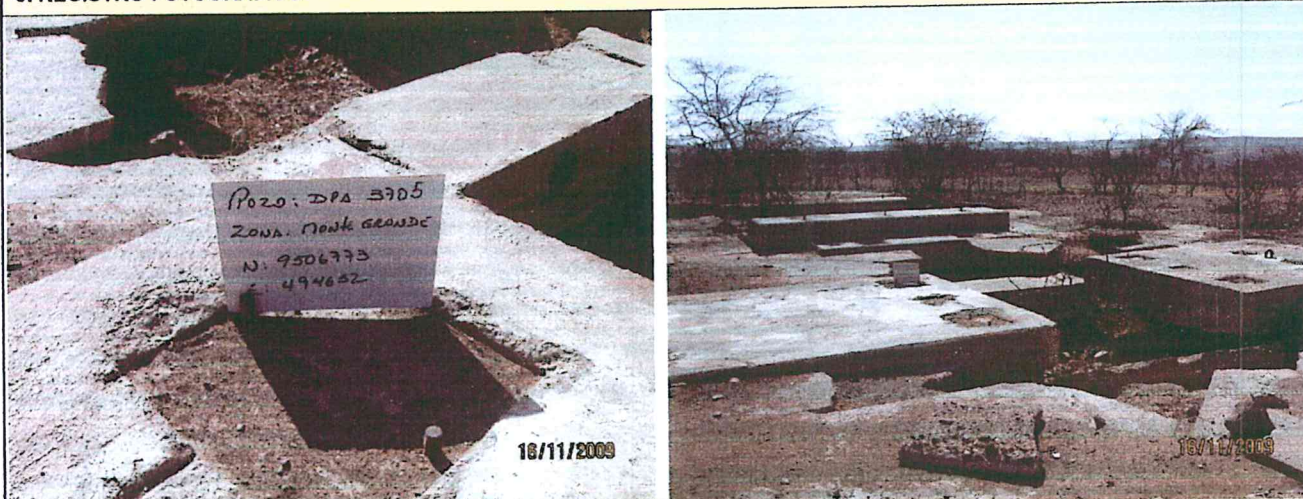
**3. REGISTRO FOTOGRÁFICO**

Pozo no ubicado, pero se encontraron bases de concreto y residuos contaminados con hidrocarburos; hasta el lugar se llegó por las coordenadas UTM proporcionada por la empresa Interoil Perú S.A. La vegetación predominante es el bichayo (*Capparis crotonoides*) y el faique (*Acacia sp.*).

El inadecuado abandono del pozo.
