"Año de la Promoción de la Industria Responsable y del Compromiso Climático"
"Decenio de las Personas con Discapacidad en el Perú"V°B° _____ Hora: 13:00 p.m.
Firma: _____**INFORME N° 140 - 2014-OEFA/DE-SDCA-CIPASH**

ASUNTO : Identificación de pasivo ambiental del subsector hidrocarburos con código de Ficha OEFA F00570, ubicado en el Lote VII/VI (ex Lote VII), en el distrito de La Brea Negritos de la provincia Talara del departamento de Piura.

III. IDENTIFICACIÓN DE PASIVO AMBIENTAL DEL SUBSECTOR HIDROCARBUROS CON CÓDIGO DE FICHA OEFA F00570

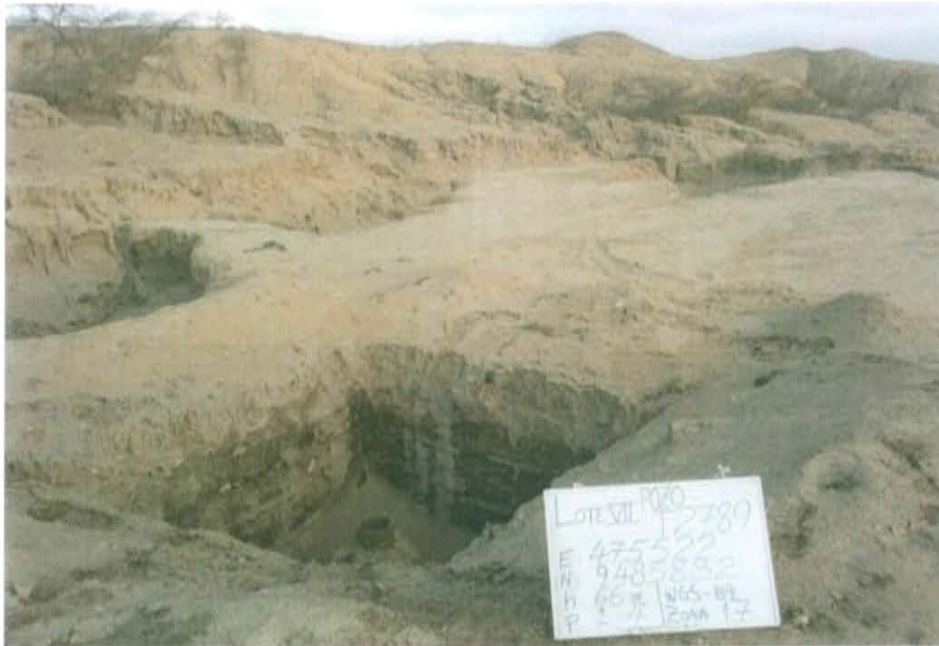
13. La zona evaluada donde se ubica el pozo, se caracteriza por tener una topografía ondulada de suave pendiente, de escasa vegetación, de paisaje dominante caracterizado por lomas en los alrededores. Asimismo, el área presenta escasas cárcavas producto de la escorrentía pluviales, que han erosionado el suelo en los alrededores.

Fotografía N° 1. Vista panorámica del área evaluada del Pozo T2789 (Ficha OEFA F00570), presenta cárcavas producto de la escorrentía pluviales, que han erosionado el suelo en los alrededores

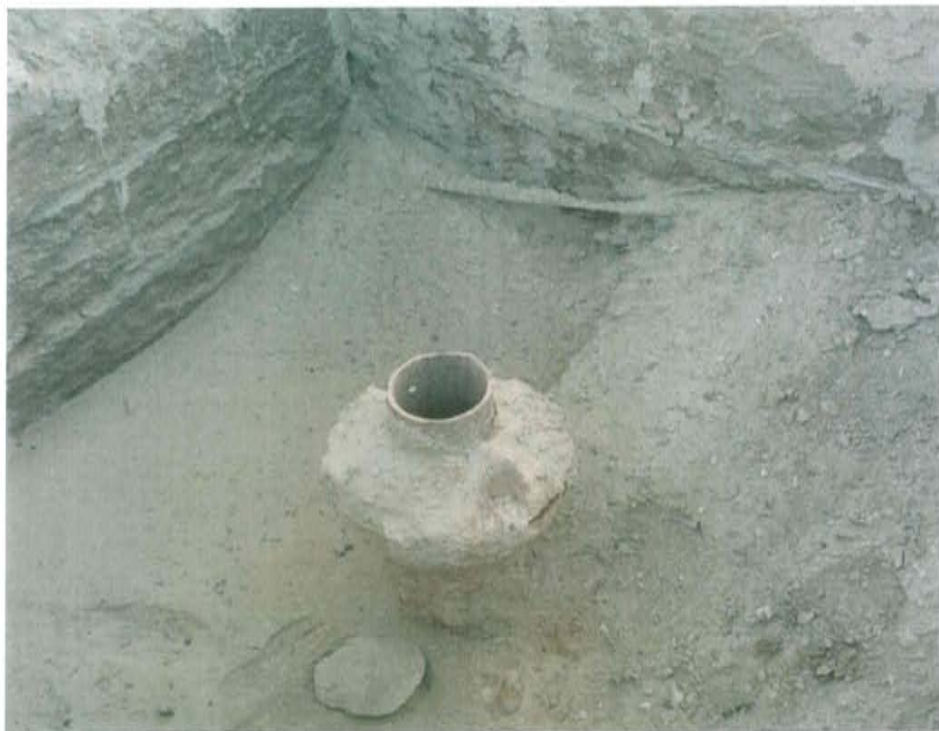
14. Durante la evaluación in situ realizada por el OEFA el 18 de julio de 2013, se ubicó un pozo inactivo mal abandonado en un terreno no habilitado y con acceso vehicular al pozo. Se observó una excavación de sección cuadrada de 3m de lado y con una profundidad de 1,5 m aproximadamente, al fondo de la excavación se visualizó el casing sobresaliendo, el cual se encuentra cortado, sin cabezal ni válvulas que aseguren su hermetismo, según referencias habría sido intervenido por personas no identificadas, para sustraer el cabezal

y vender como chatarra; además. No se percibió emisiones gaseosas provenientes del pozo, ni se observó afloramiento de líquidos (Ver anexos 1, 2 y 3).

16. En ese sentido, de la revisión de los antecedentes y las observaciones en campo se tiene que el pozo se encuentra mal abandonado, toda vez que no se encuentra herméticamente cerrado ni en condiciones seguras para el abandono, conforme se establece en el Decreto Supremo N° 032-2004-EM - Reglamento de las Actividades de Exploración y Explotación de Hidrocarburos⁶. Además de presentar suelo contaminado con hidrocarburo en el área circundante al pozo.

Fotografía N° 2. De la Ficha OEFA F00419, se observa casing que sobresale en el interior de una cantina y se encuentra abierto al ambiente.

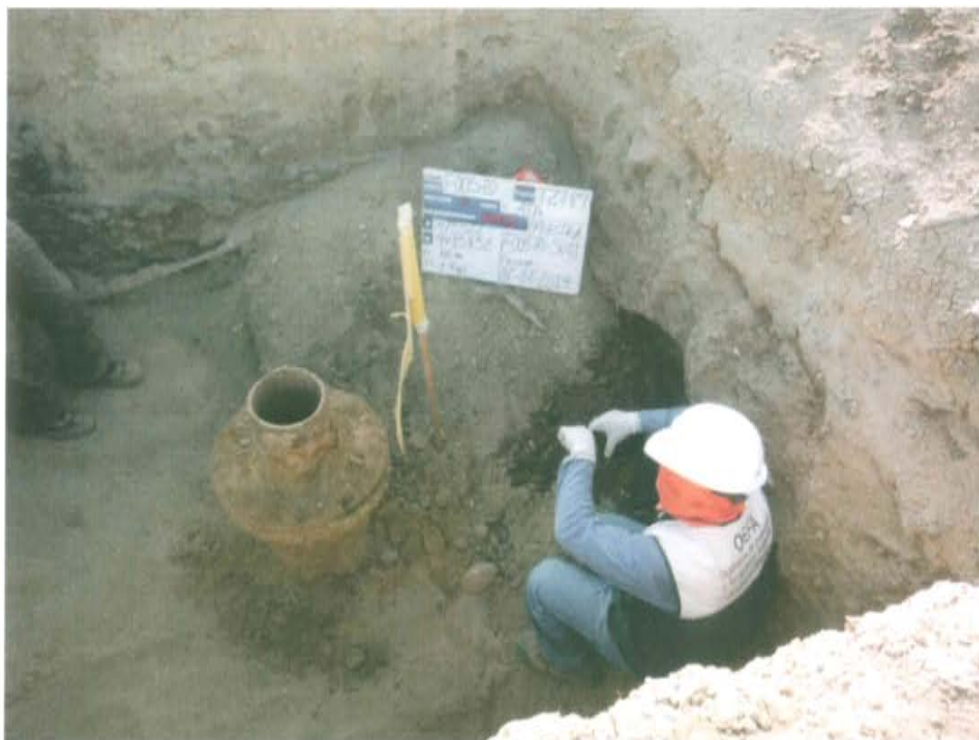
17. Producto del recorrido y exploración del área circundante al pozo realizado el 07 de julio de 2014, se ubicó dos (02) puntos para la recolección de igual número de muestras puntuales de suelo para su correspondiente análisis en un laboratorio acreditado por INDECOPI. Para la toma de muestra se siguieron los criterios establecidos en la Guía para Muestreo de Suelos en el marco del Decreto Supremo N° 002-2013-MINAM, Estándares de Calidad Ambiental (ECA) para suelo, aprobado con R.M N° 085-2014-MINAM.
18. La descripción y ubicación de los puntos de muestreo de suelo; así como, los parámetros analizados en laboratorio se detallan en la Tabla 1 (ver anexo 4).

Fotografía N° 3. Toma de muestra de suelo en el punto F00570-SU01, ubicado a 1,2 m aproximadamente del Pozo T2789.

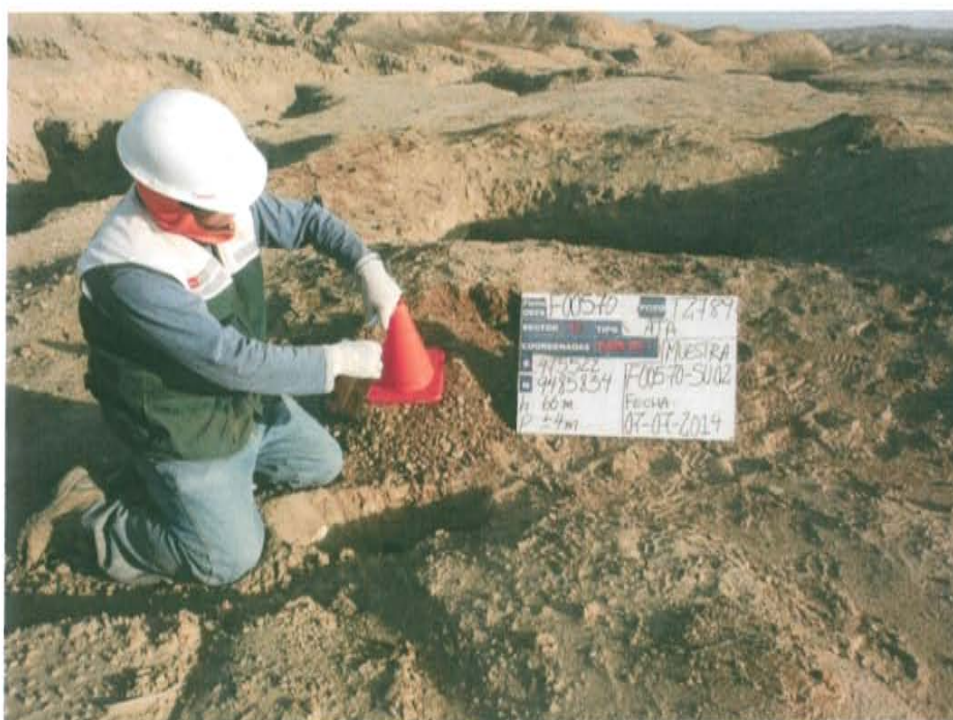
Fotografía N° 4. Toma de muestra de suelo en el punto F00570-SU02, ubicado a 3,6 m aproximadamente del Pozo T2789.

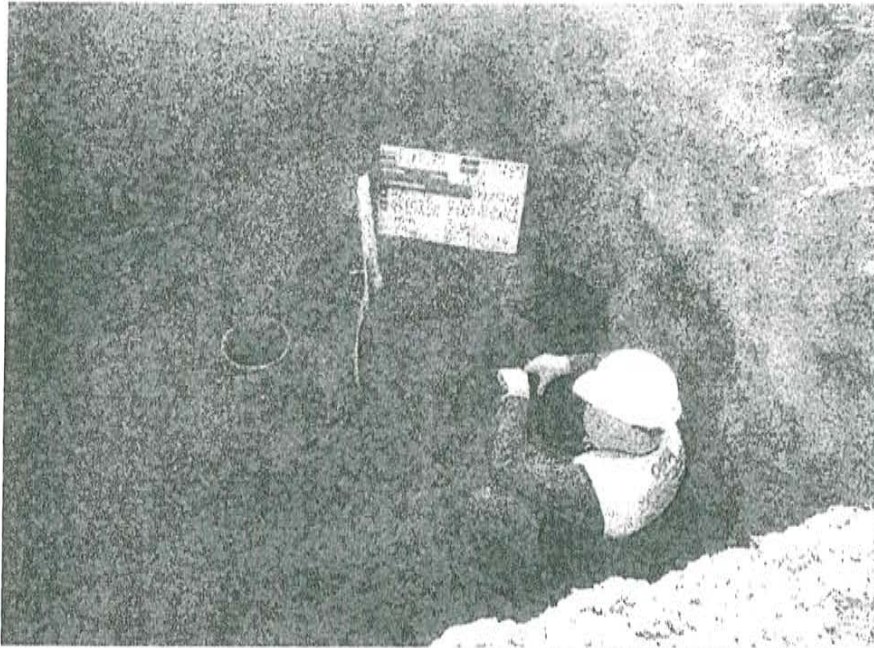
Fotografía N° 1. Toma de muestra de suelo en el punto F00570-SU01, ubicado a 1,2 m aproximadamente del Pozo T2789

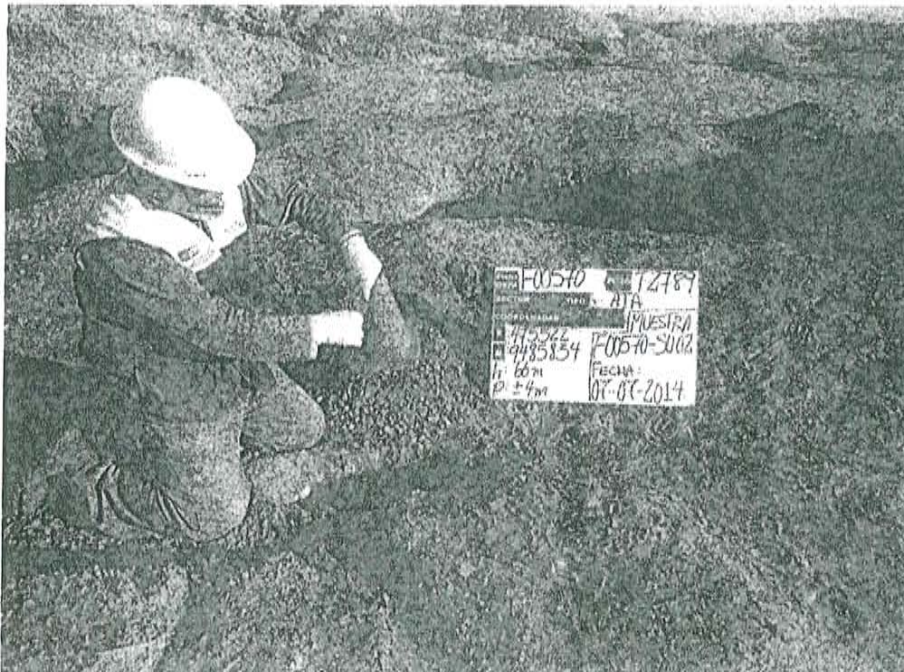
Fotografía N° 2. Toma de muestra de suelo en el punto F00570-SU02, ubicado a 3,6 m aproximadamente del Pozo T2789

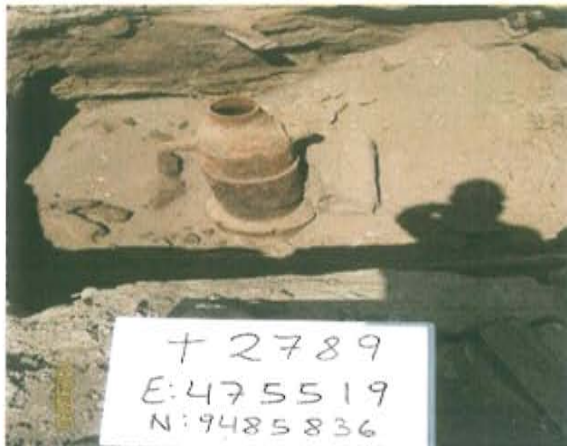
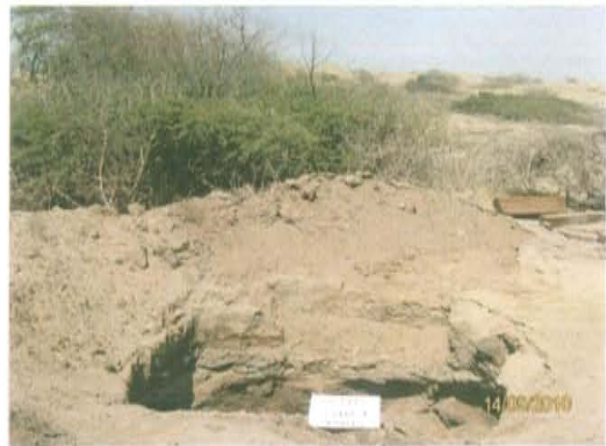
3. REGISTRO FOTOGRÁFICO

Pozo ATA, con casing corroído con fluido en su interior, cantina destruida con restos de madera, sin acceso vehicular y vegetación seca en la zona.

Inadecuado Abandono de Pozo
