**INFORME N° 1288 - 2015-OEFA/DE-SDCA-CIPASH**

**Asunto :** Identificación de pasivo ambiental del subsector hidrocarburos con código de Ficha OEFA F02927, ubicado en el Lote VII/VI (ex Lote VII), en el distrito de La Brea de la provincia Talara del departamento de Piura.

**Tipo de informe :** Informe de Pasivo Ambiental.

**Fecha :** Lima, 30 JUN. 2015

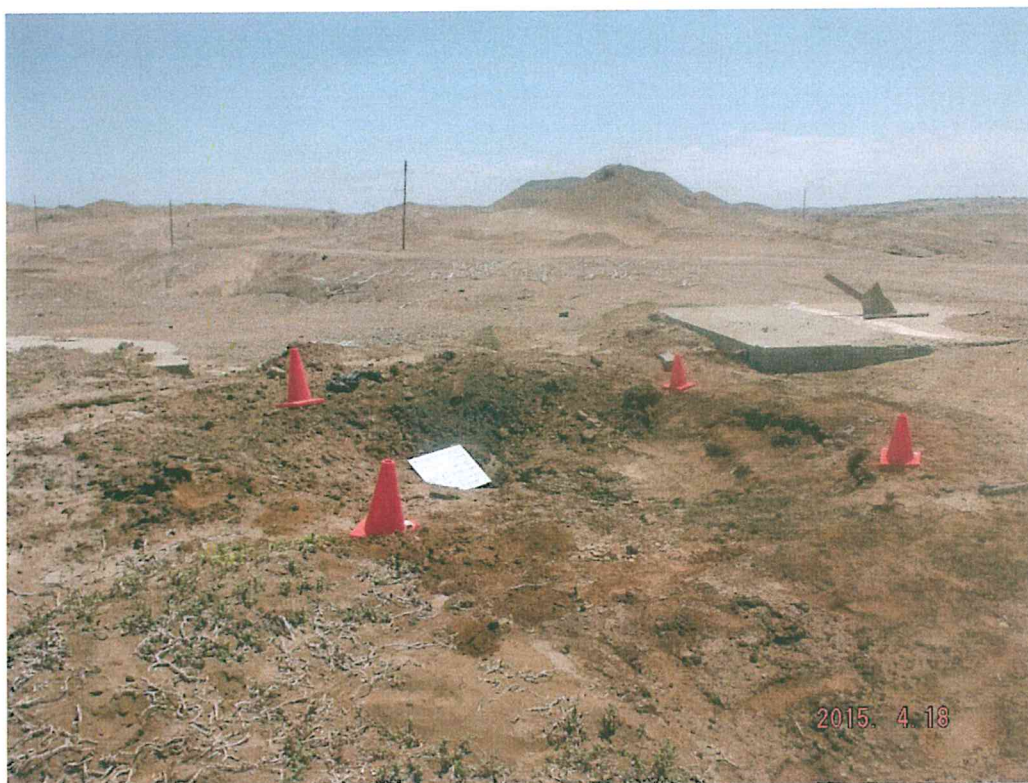
**Fotografía N° 1.** Vista panorámica del entorno donde se localiza el pozo inactivo T3345.

El área evaluada donde se encontró el pozo T3345 presenta un paisaje desértico con escasa vegetación en los alrededores de la ubicación del pozo, cuyo el terreno tiene una superficie arenosa que se caracteriza por el relieve de planicies que presenta y que se extiende hacia colinas y además, presenta acceso vehicular directo al pozo por un camino demarcado que se encuentra paralelo al pozo. En el área circundante al pozo se encontraron plataformas de concreto deterioradas que equidistan a 5 m aproximadamente del pozo; asimismo, se encontraron maderas y textiles con hidrocarburos esparcidos alrededor del pozo; además, no se visualizaron viviendas en las cercanías del pozo pero si se observan actividades industriales/extractivas en curso correspondiente a un pozo activo (200 m).

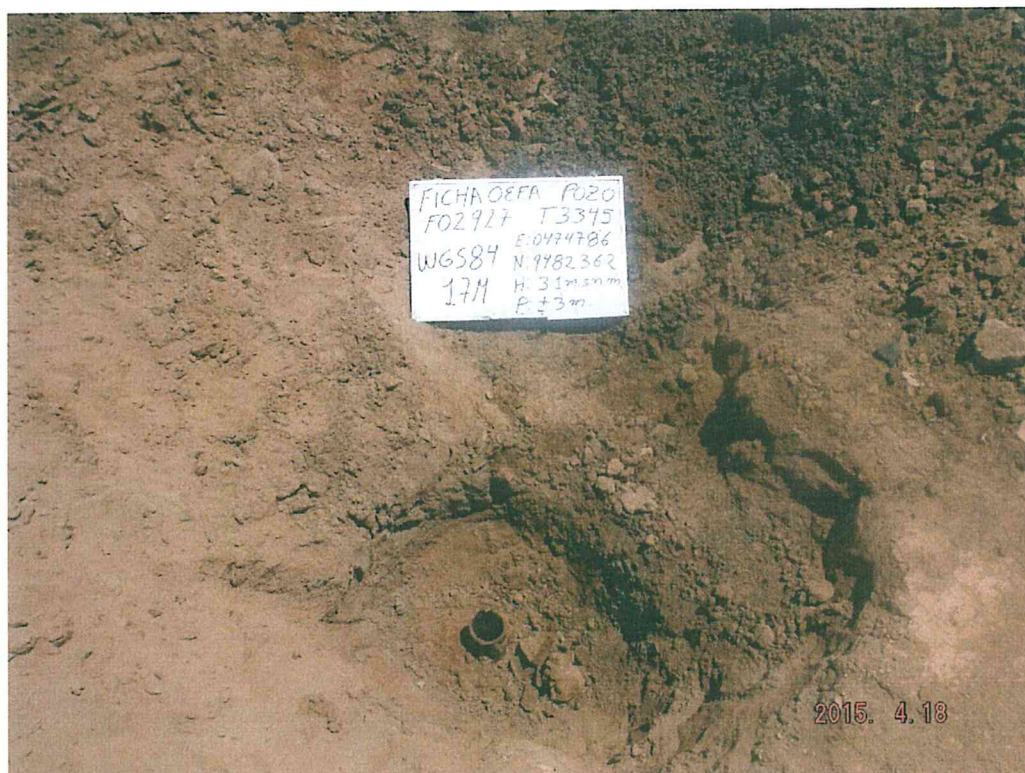
15. Durante la evaluación *in situ* realizada por el OEFA el 18 de abril de 2015, se ubicó el pozo por medio del uso de un detector de metales, el pozo presenta *casing* corroído de 2 pulgadas de diámetro aproximadamente, el cual se encuentra abierto al ambiente, no cuenta con válvula o elementos de cierre que aseguren su hermetismo. Asimismo, se observó cambios en la coloración del suelo debido a la presencia de hidrocarburos y se percibieron olores característicos a hidrocarburos provenientes del pozo (ver anexos 1, 2 y 3).

**Fotografía N° 2.** Se aprecia que el pozo T3345 no presenta elementos que garanticen el cierre hermético del pozo, asimismo se aprecia presencia de hidrocarburo en el suelo.

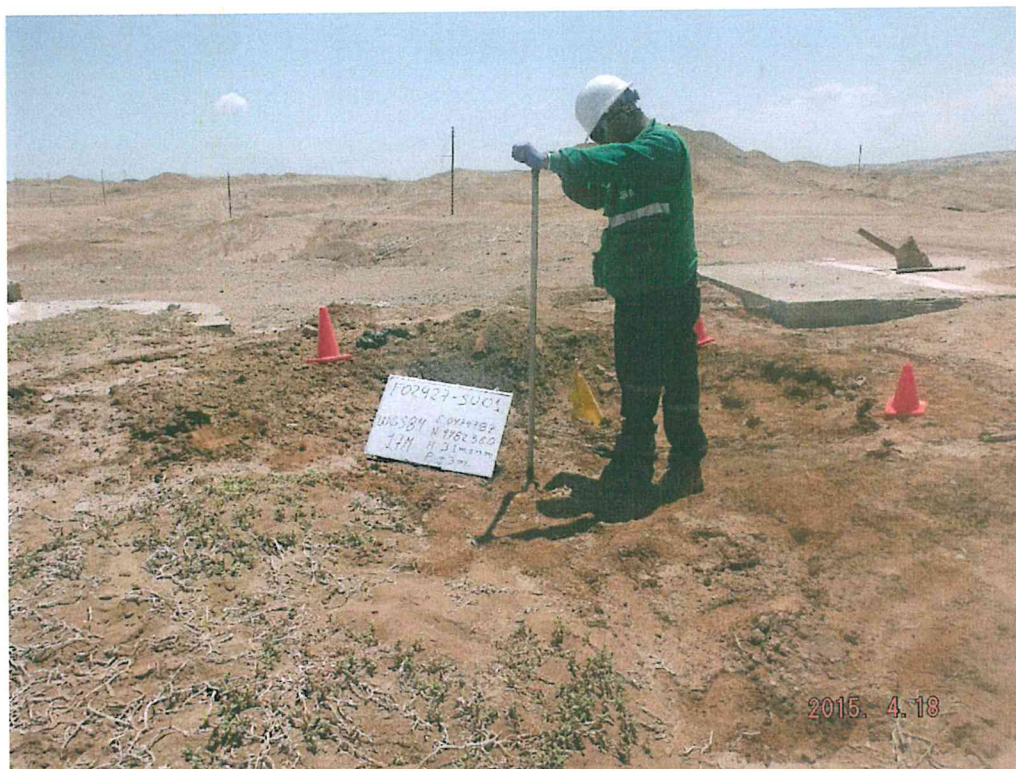
**Fotografía N° 3.** Toma de muestra de suelo en el punto F02927-SU01, ubicado a 2,5 m con dirección este del Pozo T3345.

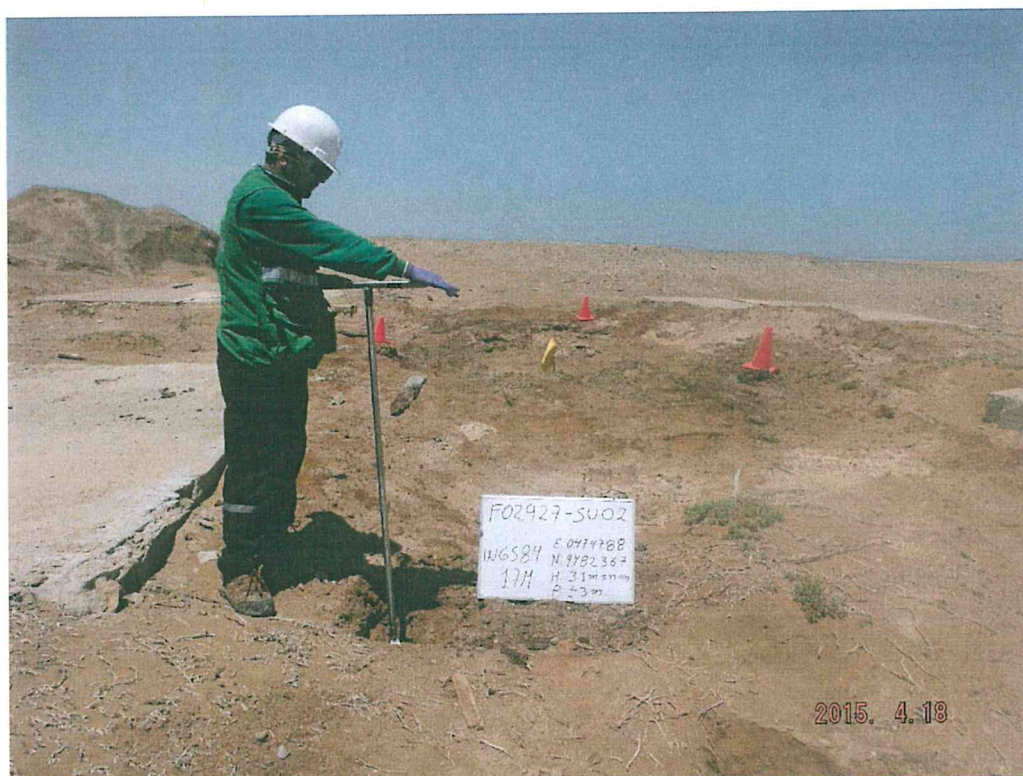
**Fotografía N° 4.** Toma de muestra de suelo en el punto F02927-SU02, ubicado a 6,4 m en dirección oeste del Pozo T3345.

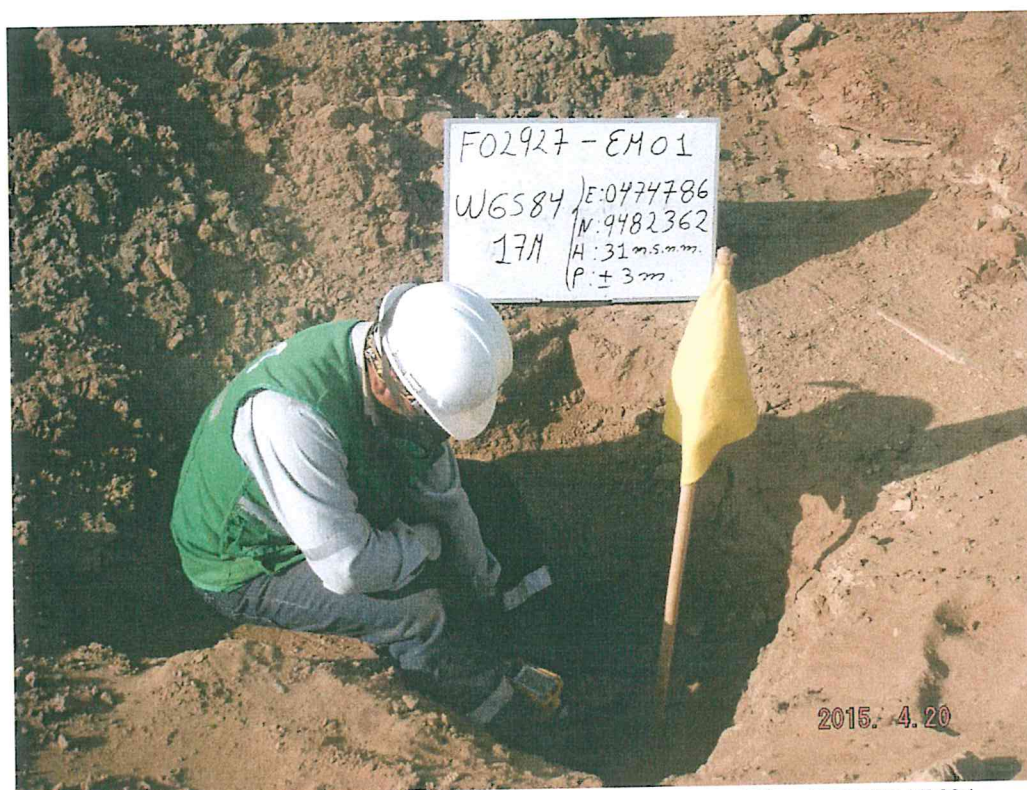
Fotografía N° 5. Vista de la medición de emisiones con código F02927-EM01, ubicado en boca del pozo T3345.

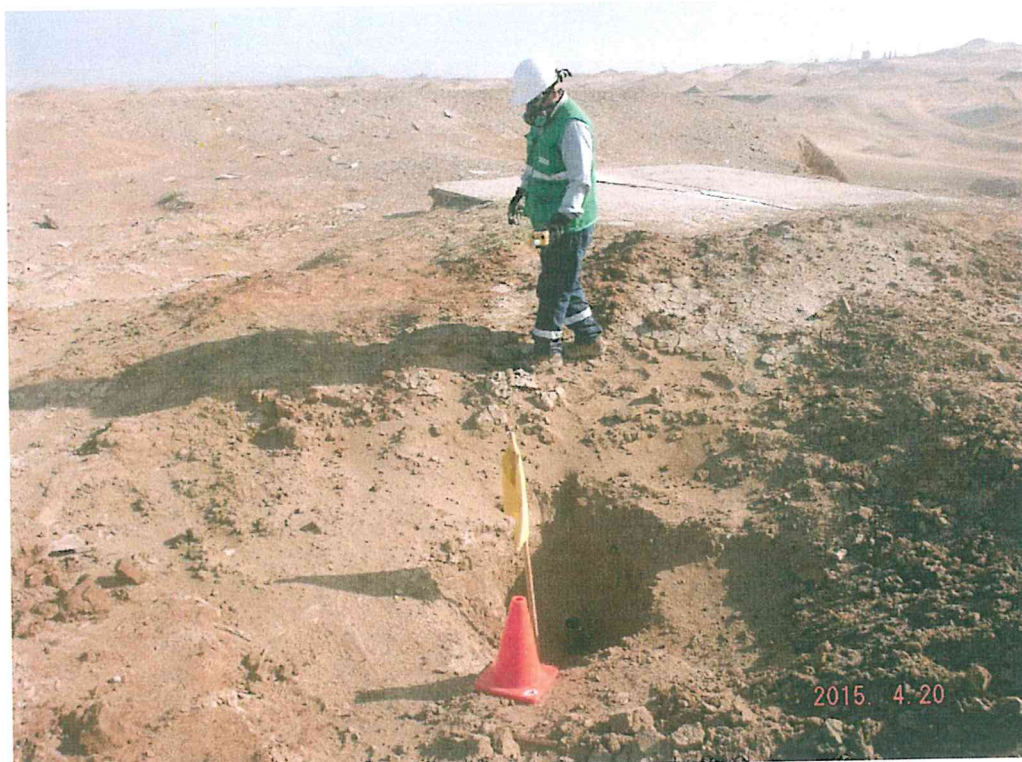
Fotografía N° 6. Vista de medición de emisiones con código F02927-VA01, recorrido en el área circundante alrededor del pozo T3345.

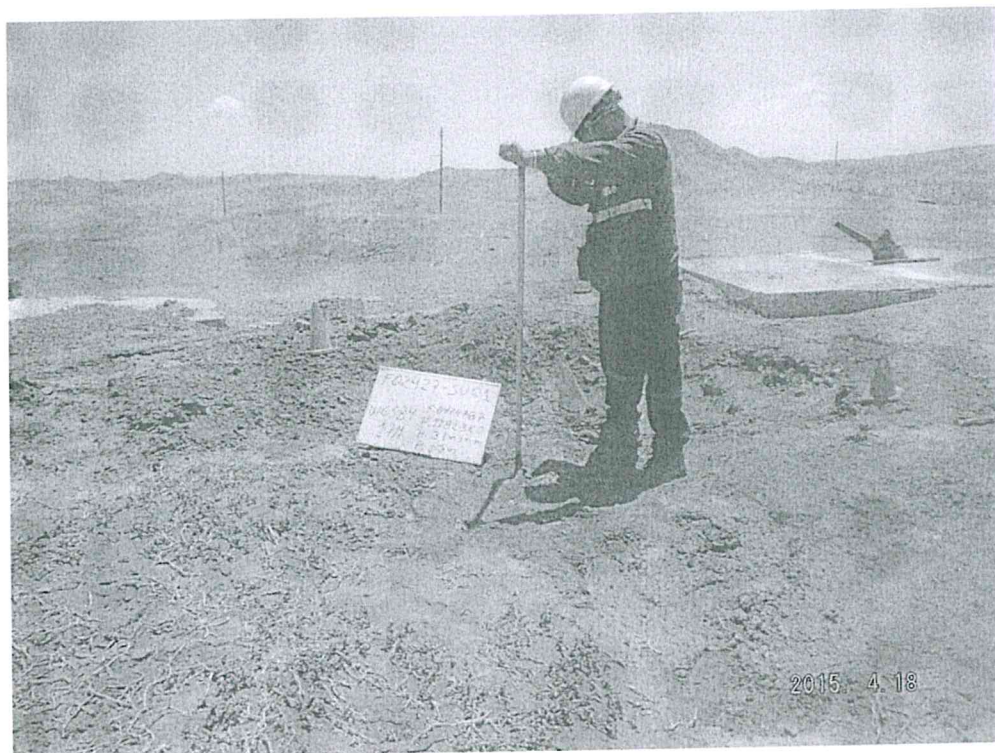
Fotografía N° 1. Toma de muestra de suelo en el punto F02927-SU01, ubicado a 2,5 m aproximadamente del Pozo T3345.

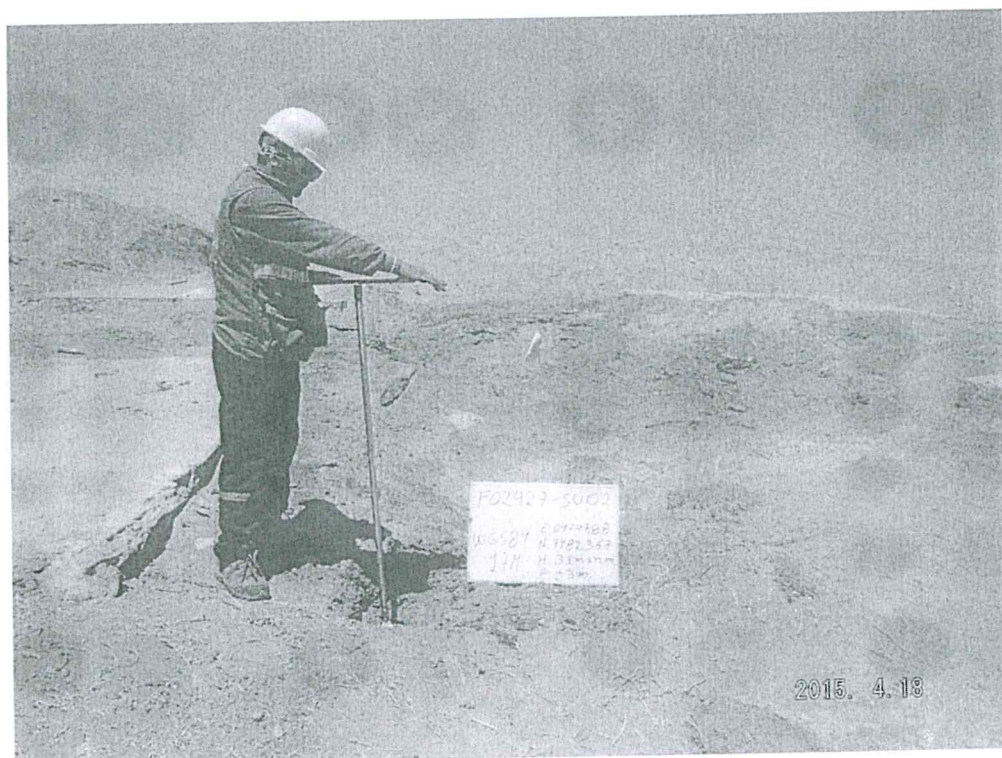
Fotografía N° 2. Toma de muestra de suelo en el punto F02927-SU02, ubicado a 6,4 m aproximadamente del Pozo T3345.

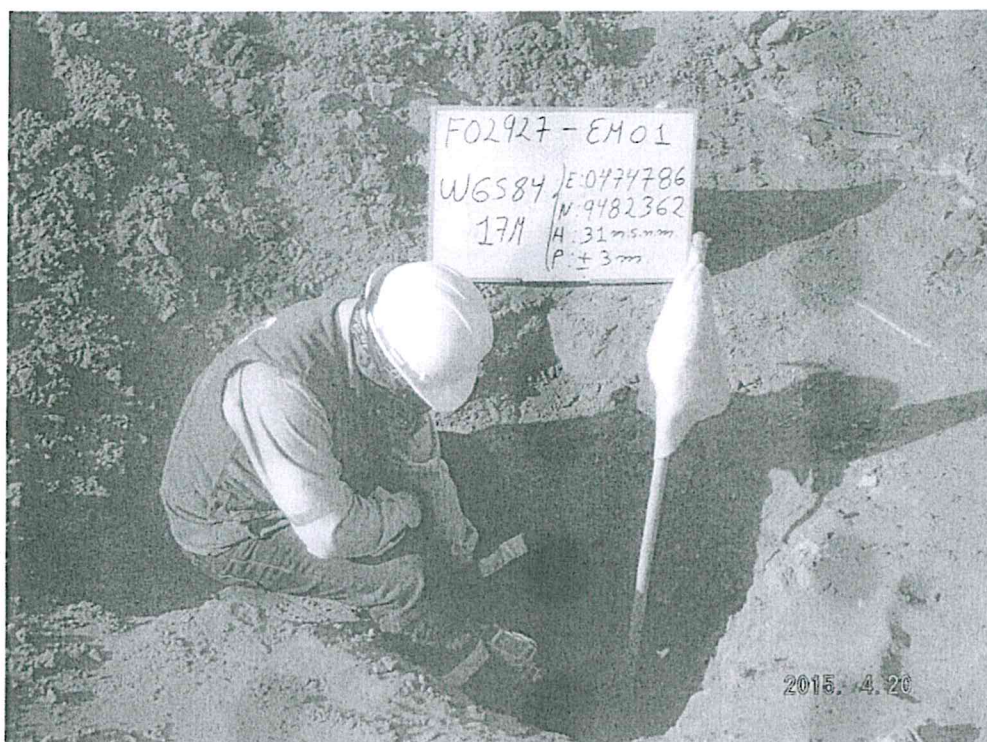
Fotografía N° 1. Medición en el punto F02927-EM01, ubicado en boca del Pozo T3345.

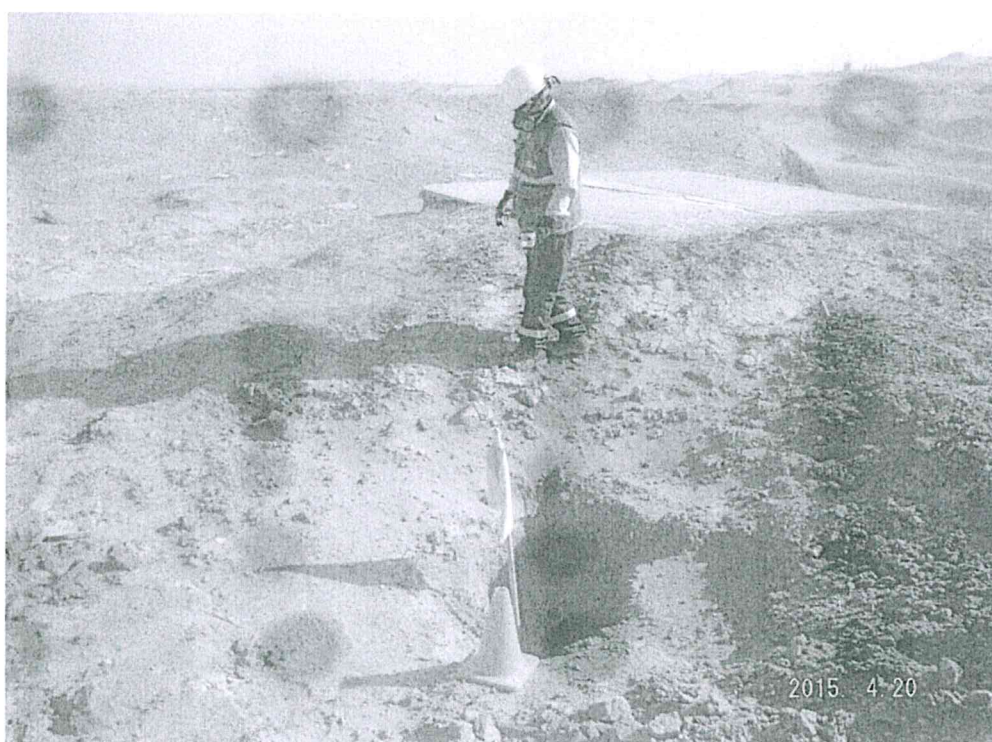
Fotografía N° 2. Mediciones en F02927-VA01, recorrido en el área circundante alrededor del Pozo T3345.

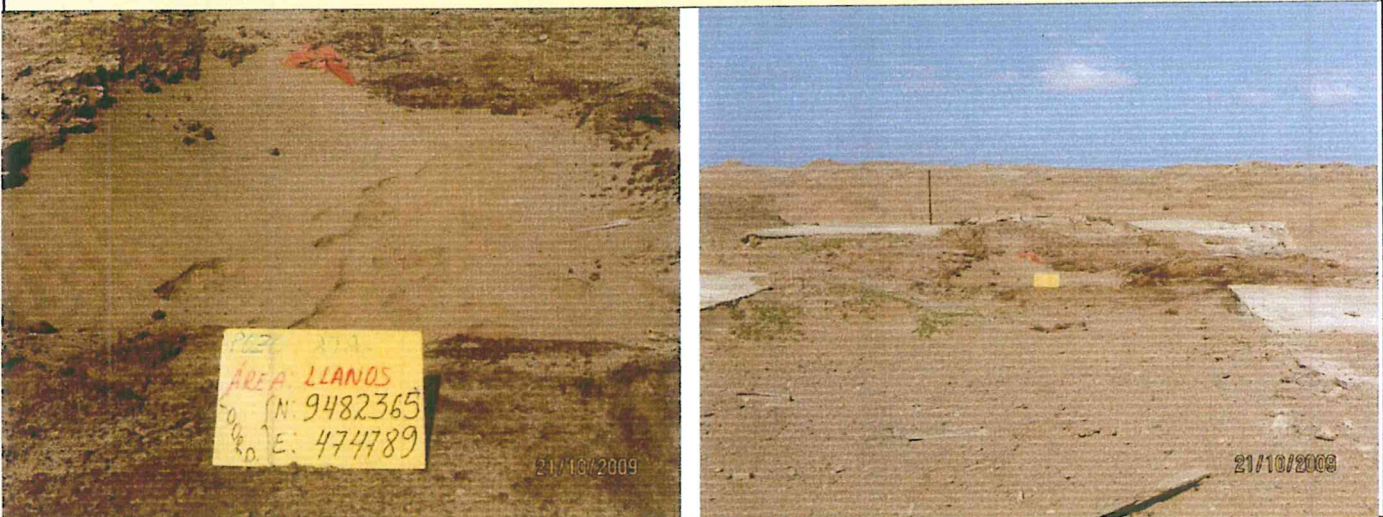
| Pozo DPA, no ubicado, pero con presencia de las bases de concretos y de suelo contaminados con hidrocarburos; con terraplén y presencia de sedimento del agua de producción en áreas colindante al pozo. Este pozo se encuentra colindante a una quebrada seca y dentro de un bosque seco que tiene como especies vegetales predominantes al bichayo ( <i>Capparis crotonoides</i> ), faique ( <i>Acacia sp</i> ), algarrobo ( <i>Prosopis chilensis</i> ), sapote ( <i>Capparis scabrida</i> ) y pino ( <i>Tamarix sp</i> ). | | | | |
| El inadecuado abandono del pozo. | | | | |
