**INFORME N° 383 - 2014-OEFA/DE-SDCA-CIPASH**

**ASUNTO** : Identificación de pasivo ambiental del subsector hidrocarburos con  
código de Ficha OEFA F02104, ubicado en el Lote VII/VI (ex Lote  
VII), en el distrito de La Brea Negritos de la provincia Talara del  
departamento de Piura.

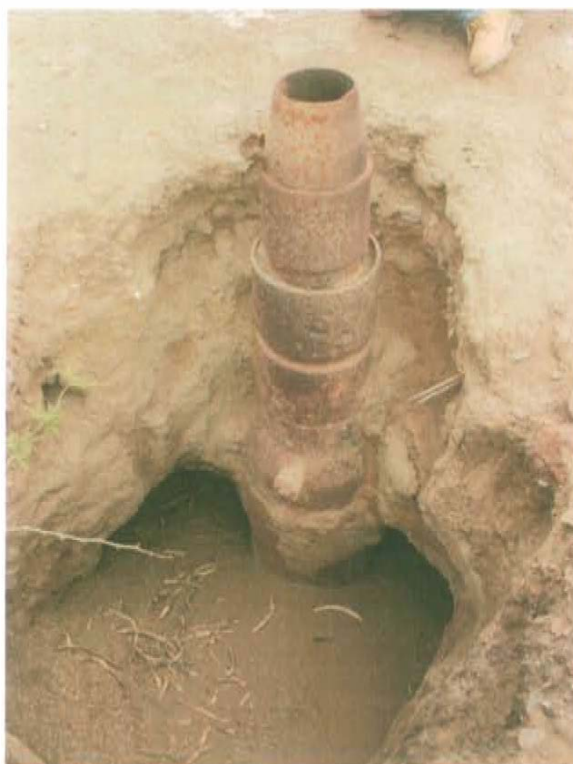
Fotografía N° 1. El pozo presenta doble casing cementado, corroído, abierto con una reducción del casing de producción de 6,5 pulgadas de diámetro

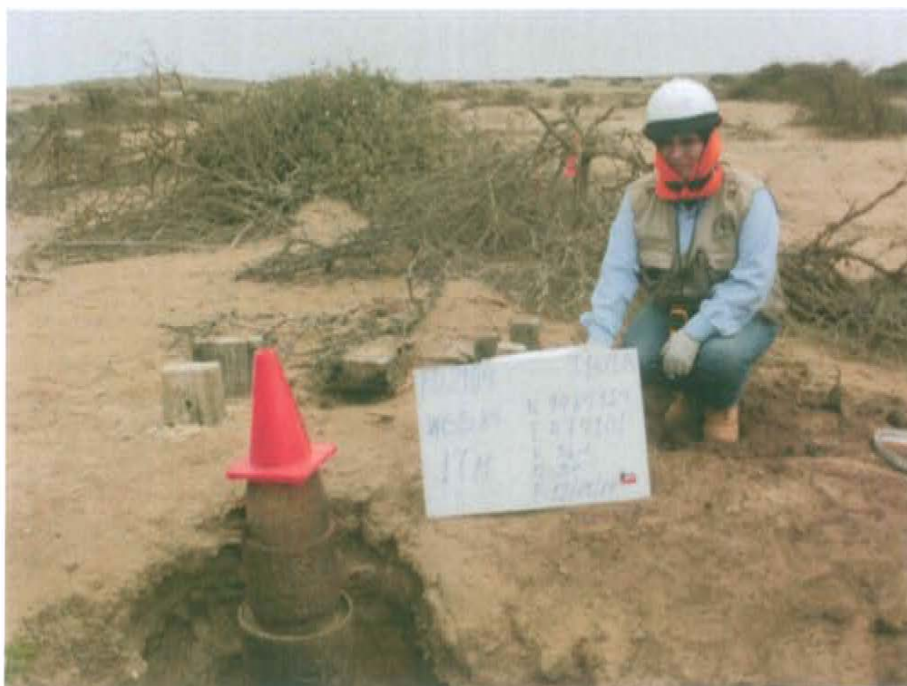
Fotografía N° 2. Pozo T1471A ubicado dentro de un hoyo sobresaliendo unos 0,48 m. presenta emisiones gaseosas.

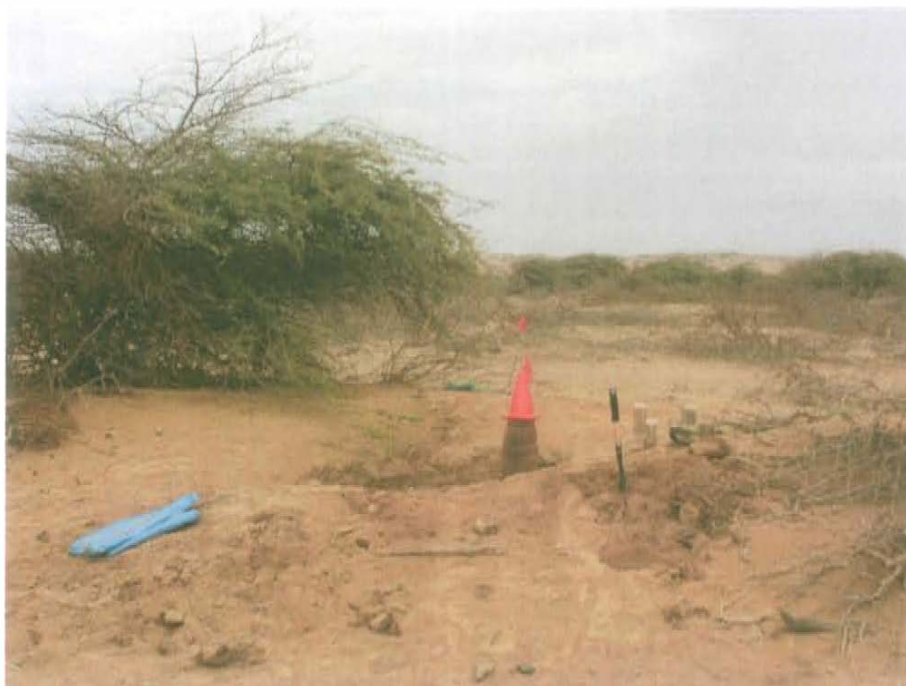
Fotografía N° 3. Se observan suelos con impregnación a hidrocarburos, así como maderas ancladas frente del casing que se presume sería una estructura empleada como base para equipo de bombeo.

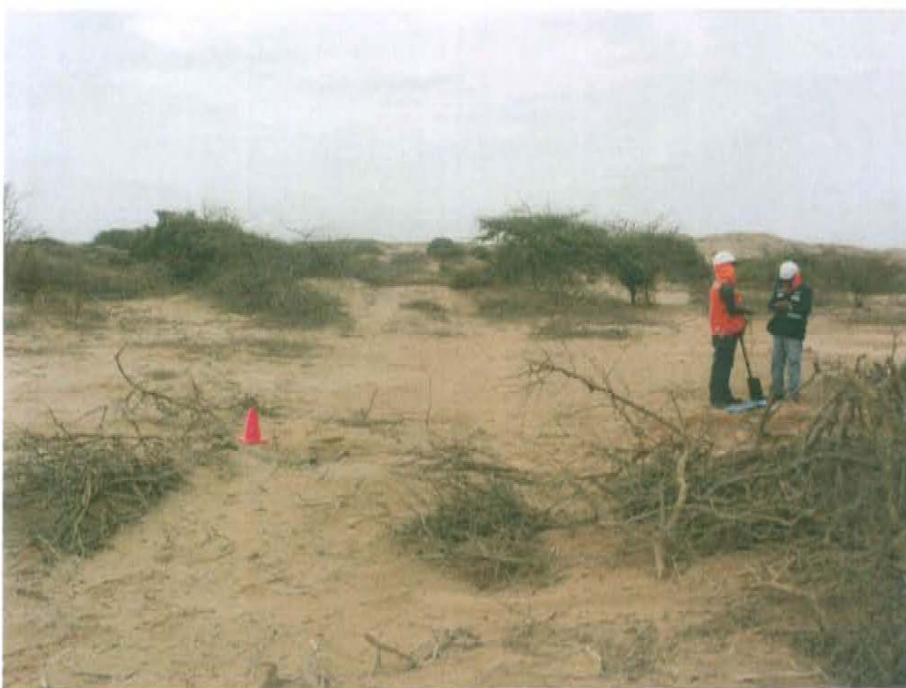
Fotografía N° 4. EL pozo no tiene terraplén ni vía de acceso, además se observa deforestación del algarrobo.

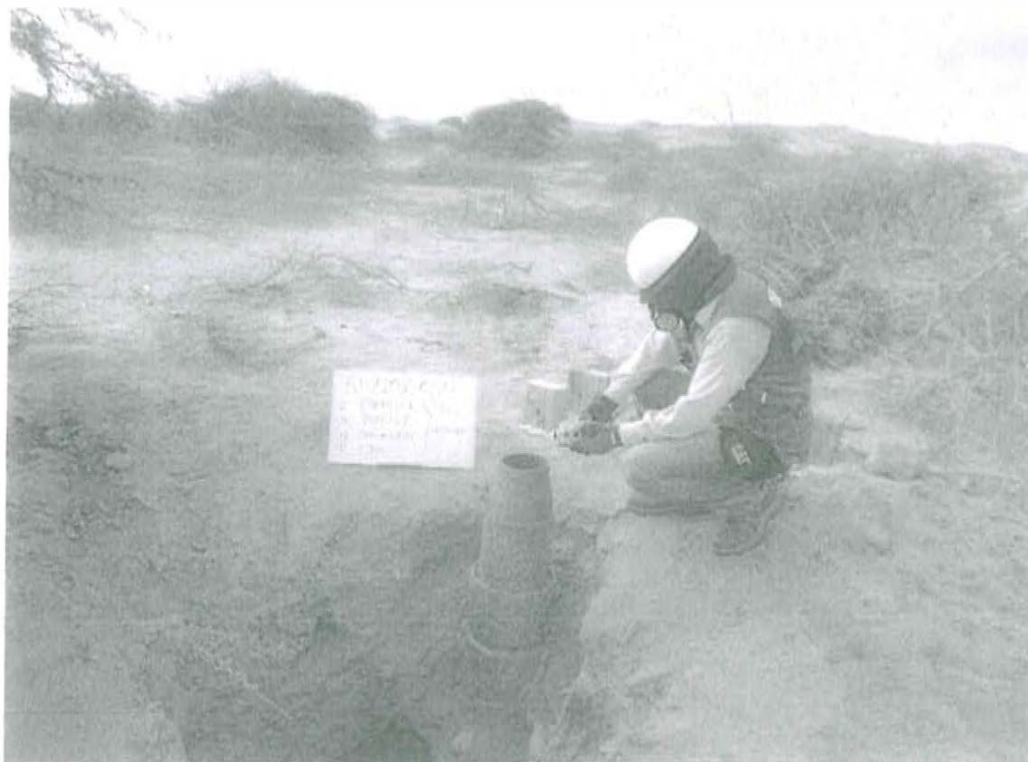
26. Los resultados obtenidos en boca de pozo (F02104-EM01) muestran la presencia de COVs y que el Limite Inferior de Explosividad (LEL) alcanza valores de hasta 100%, evidenciando que las emisiones gaseosas fugitivas provenientes del pozo están compuestas por una mezcla de gases con características inflamables. Las concentraciones de H<sub>2</sub>S, no son consideradas relevantes en esta composición de gases pues fueron detectadas en muy bajas concentraciones. Estos resultados confirman que el pozo no está sellado herméticamente.

Fotografía N° 1. Medición en el punto F02104-EM01, ubicado en la boca del pozo.

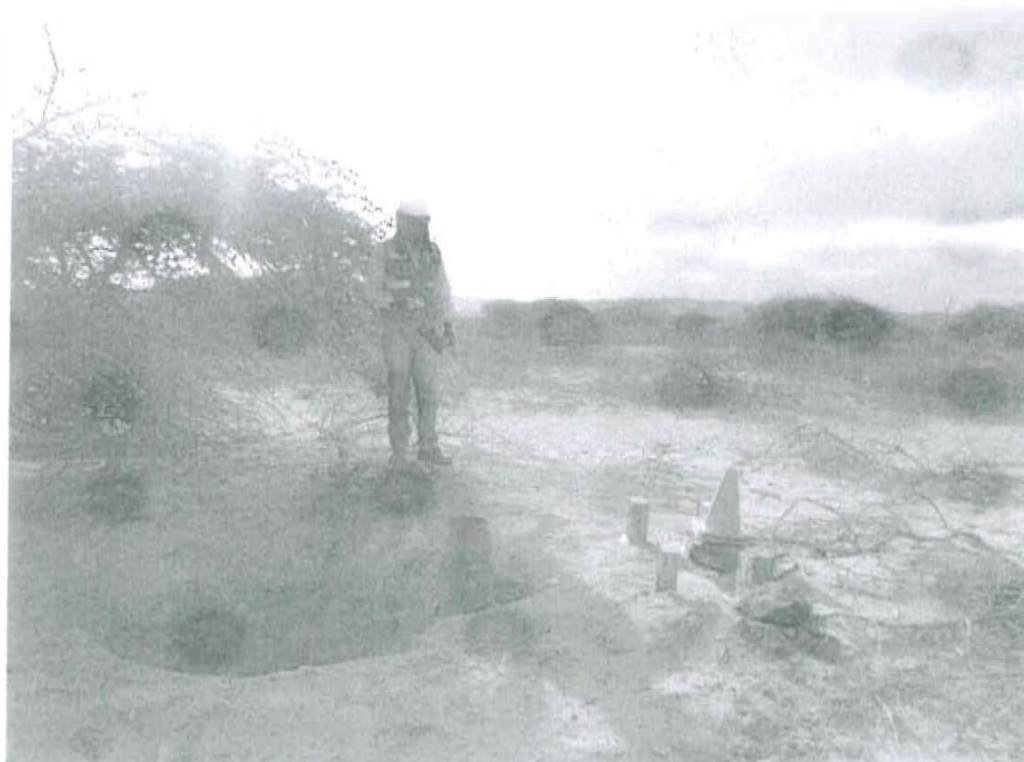
27. Los resultados obtenidos en los alrededores a la ubicación del pozo (F02104-VA01), en un tiempo establecido, con el detector de gases cuantificó presencia de COVs, en valores no relevantes por tener un promedio menor o igual a la resolución del equipo empleado y no detectó H<sub>2</sub>S, tampoco presencia de LEL. Sin embargo, es importante señalar que los niveles de oxígeno en esta área se mantuvieron normales (20,9%); por lo que se no se tiene un peligro de inflamabilidad.

Fotografía N° 2. Mediciones en F02104-VA01, recorrido en el área circundante alrededor del pozo.

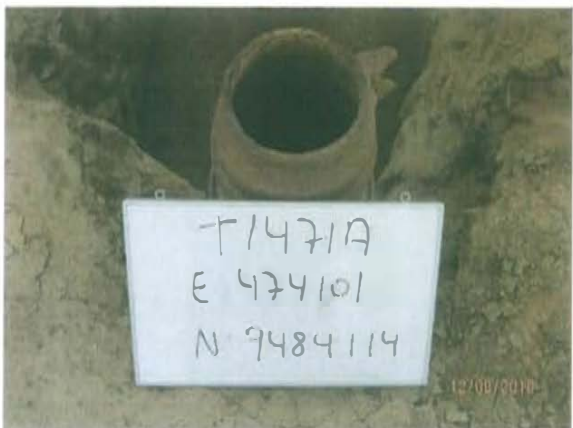
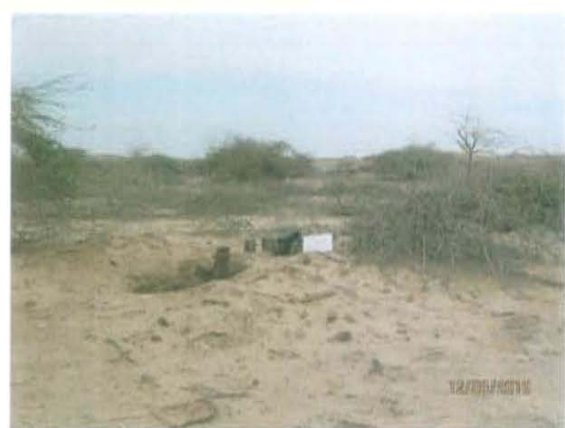
| Pozo ATA, sin signos de fluido en el fondo, cantina destruida y restos de madera, vegetación seca en la zona. | | | |
| Inadecuado Abandono de Pozo | | | |
