**INFORME N° 418 - 2014-OEFA/DE-SDCA-CIPASH**

ASUNTO : Identificación de pasivo ambiental del subsector hidrocarburos con código de Ficha OEFA F01404, ubicado en el Lote VII/VI (ex Lote VII), en el distrito de La Brea Negritos de la provincia Talara del departamento de Piura.

III. IDENTIFICACIÓN DE PASIVO AMBIENTAL DEL SUBSECTOR HIDROCARBUROS CON CÓDIGO DE FICHA OEFA F01404

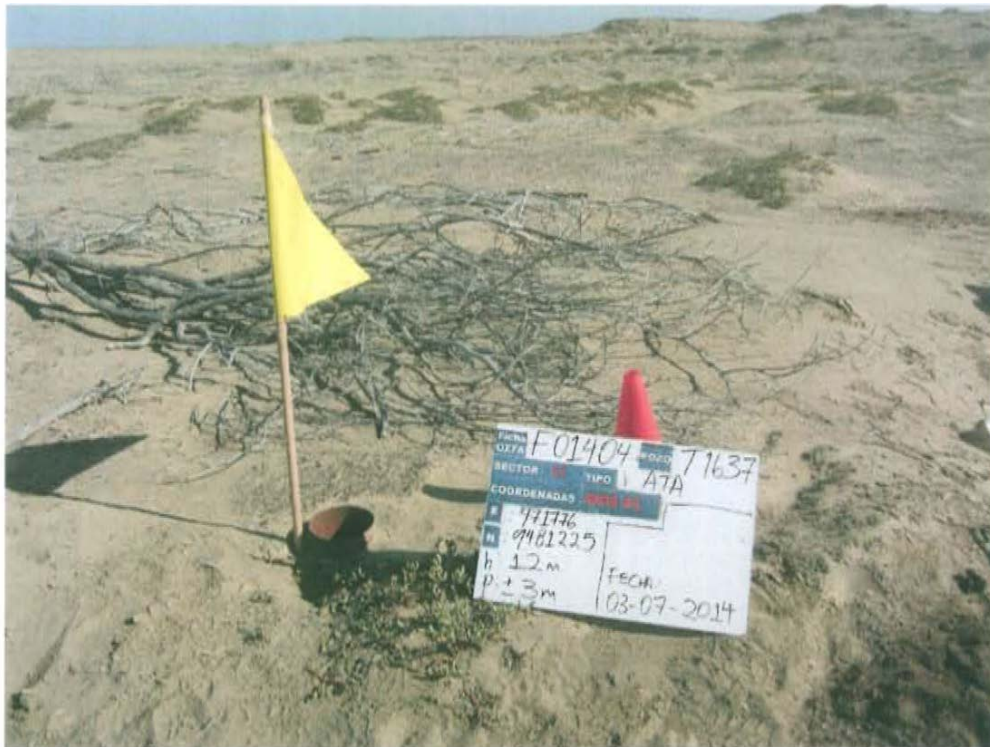
14. Durante la evaluación in situ realizada por el OEFA el 03 de julio de 2014, se ubicó el pozo en evaluación en un terreno no habilitado, el cual no posee acceso vehicular directo, dicho pozo presentaba casing corroído de 7 pulgadas aproximadamente y sobresalía 0,1 m de la superficie del suelo, el mismo que está siendo enterrado por la erosión eólica, teniendo en cuenta que en la evaluación de OSINERGMIN en el año 2010 el casing se encontraba a una mayor altura de la superficie del suelo. Asimismo, este casing no presentaba cabezal ni válvulas que aseguren su hermetismo por lo que se considera que se encuentra abierto y expuesto al ambiente, al interior del pozo se percibió fluido; sin embargo, no se observó afloramiento de estos, pero adyacente al pozo se visualizó suelo con presencia de hidrocarburos a nivel superficial y restos de madera (ver anexos 1,2 y 3).

Fotografía N° 1. El Pozo T1637 presenta casing sin cabezal ni válvulas que aseguren su hermetismo por lo que se encuentra abierto y expuesto al ambiente.

42. Conforme a las conclusiones expuestas, se recomienda remitir el presente Informe a la Dirección General de Asuntos Ambientales Energéticos del Ministerio de Energía y Minas, para su conocimiento y fines pertinentes.

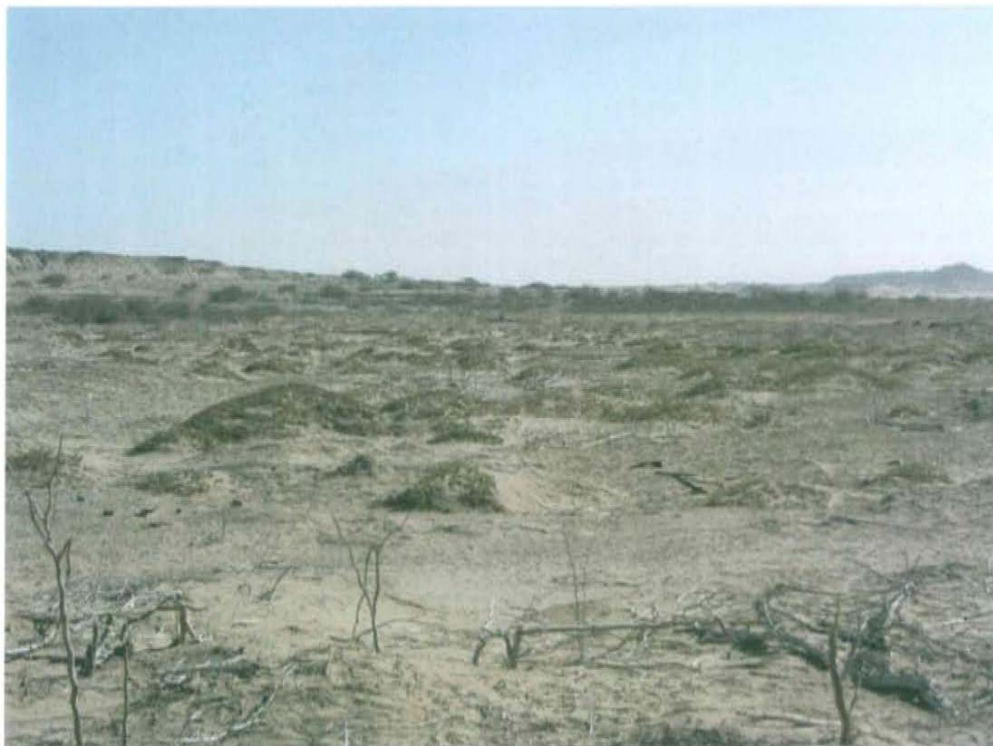
Fotografía N° 2. Vista panorámica donde se ubica el Pozo T1637, no se cuenta con acceso vehicular.

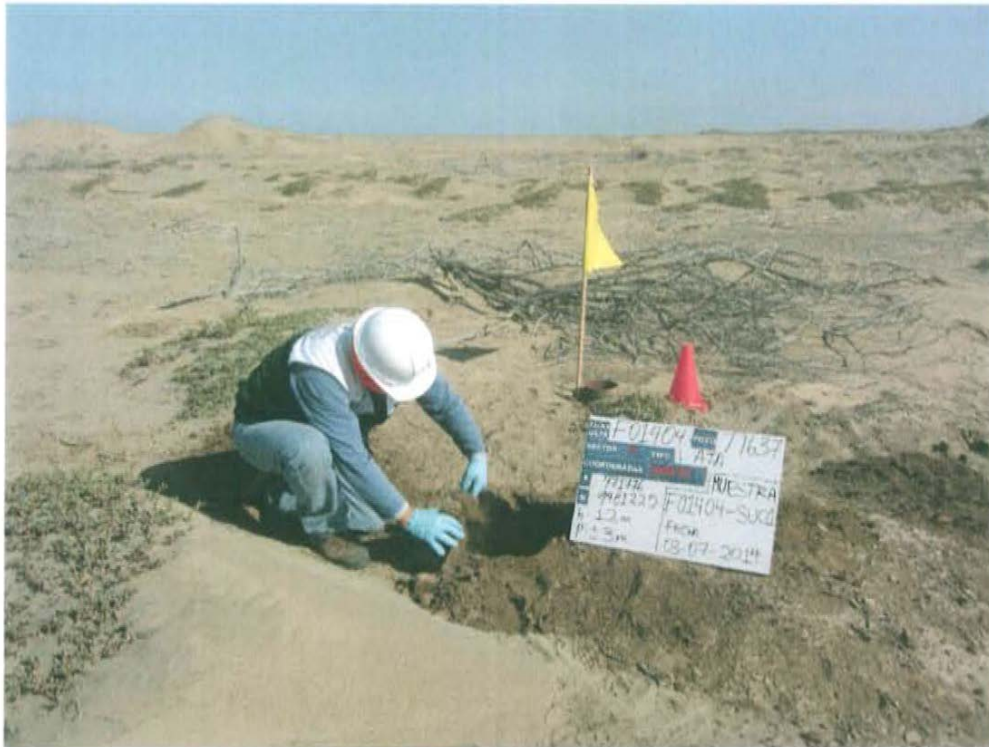
20. Los resultados obtenidos del análisis en el laboratorio, evidencian la presencia de suelo contaminado con hidrocarburos, dado que las concentraciones correspondientes a la Fracción de hidrocarburos F2 de ambas muestras (F01404-SU01 y F01404-SU02) y Fracción de hidrocarburos F3 de la muestra F01404-SU01, superan el ECA para suelo de uso agrícola.
21. A continuación se realiza la estimación del nivel de riesgo en función del parámetro Fracción de hidrocarburos F2 de la muestra F01404-SU01, debido a que presentó la mayor puntuación (701,4 % que supera el ECA) entre el resto de parámetros considerados para la evaluación.

Fotografía N° 3. Toma de muestra de suelo en el punto F01404 -SU01, ubicado a 1,6 m del Pozo T1637.

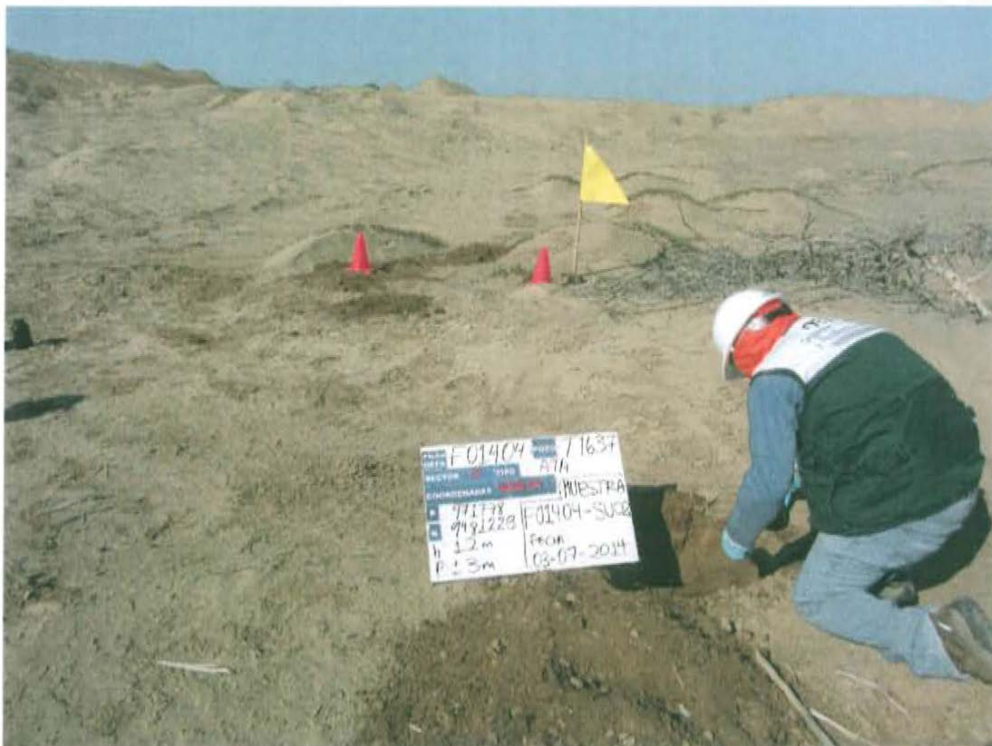
Fotografía N° 4. Toma de muestra de suelo en el punto F01404 -SU02, ubicado a 4,2 m del Pozo T1637.

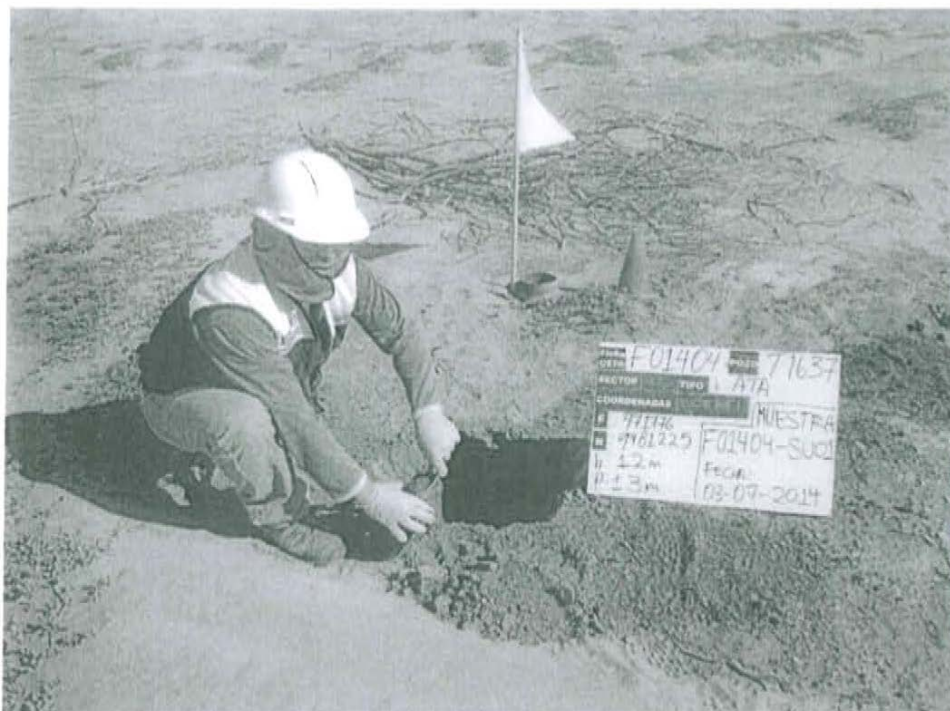
Fotografía N° 1. Toma de muestra de suelo en el punto F01404-SU01, ubicado a 1,60 m de distancia del Casing, Pozo T1637.

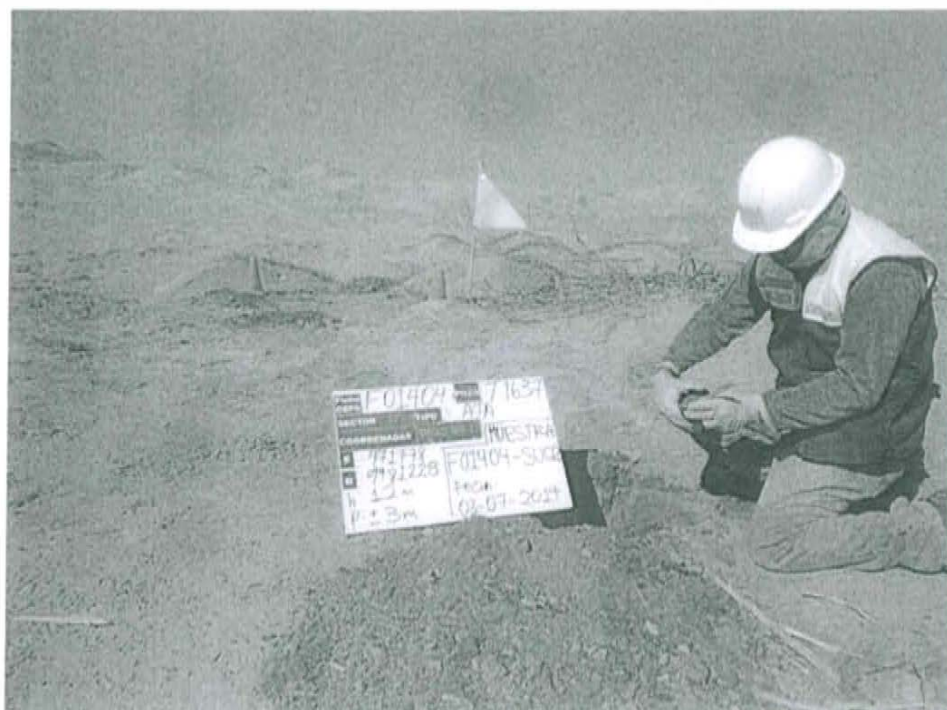
Fotografía N° 2. Toma de muestra de suelo en el punto F01404-SU02, ubicado a 4,20 m de distancia del Casing, Pozo T1637.

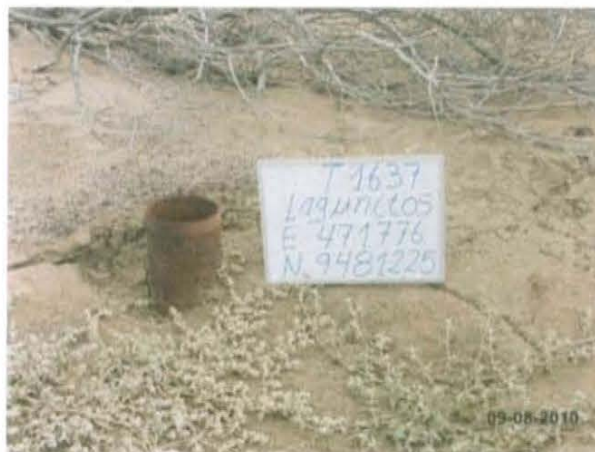
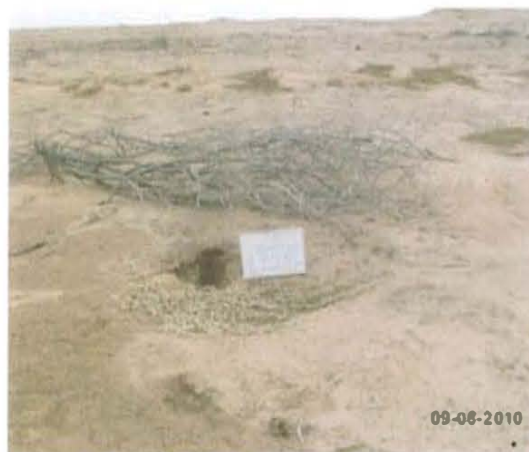
3. REGISTRO FOTOGRÁFICO

4. CAUSA / ORIGEN
Inadecuado abandono del pozo
5. TIPOS DE PASIVOS AMBIENTALES (Marque con X el que corresponda).
