INFORME N° 733 - 2014-OEFA/DE-SDCA-CIPASH

ASUNTO : Identificación de pasivo ambiental del subsector hidrocarburos
con código de Ficha OEFA F01009, ubicado en el Lote I, en el
distrito de Pariñas de la provincia Talara del departamento de
Piura.

III. IDENTIFICACIÓN DE PASIVO AMBIENTAL DEL SUBSECTOR HIDROCARBUROS CON CÓDIGO DE FICHA OEFA F01009

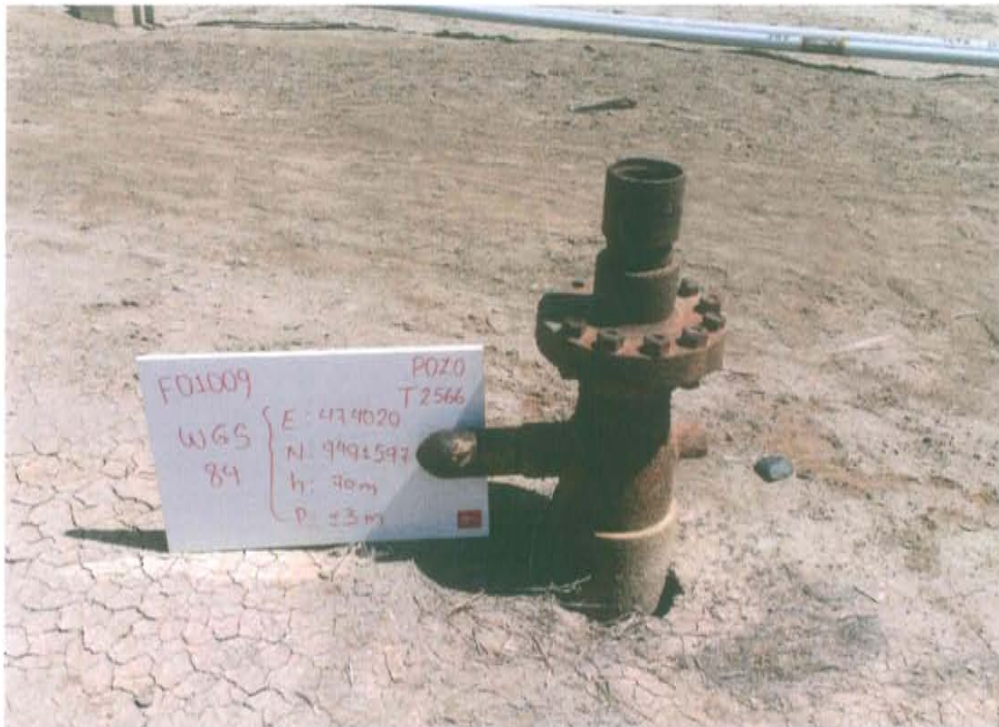
14. Durante la evaluación in situ realizada por el OEFA el 27 de Mayo del 2014, se observó un pozo inactivo que no presentaba señales ni cercos de prevención, sin evidencia de la cantina, no contaba con terraplén habilitado pero sí con acceso vehicular hasta la ubicación del pozo. Asimismo, se observó un casing (tubería de revestimiento) sobre el nivel del suelo a una altura de 0,8 m, relleno con piedras y tierra en la base, con brida emperrada pero sin válvulas que aseguren el hermetismo del pozo por lo que se consideró como un pozo abierto. No se observaron afloramientos de fluidos desde el pozo pero se percibieron olores a hidrocarburos procedentes del pozo por lo que se realizó la medición de las emisiones gaseosas fugitivas evidenciándose la presencia de compuestos orgánicos volátiles así como un bajo valor del límite inferior de explosividad. Por otro lado, el pozo se encontraba rodeado de material vegetal seco, en el área de ubicación del pozo se puede observar algunos residuos conformado por trozos pequeños de madera (ver anexos 1, 2 y 3).

16. En ese sentido, de la revisión documentaria y evaluación in situ se tiene que el pozo se encuentra mal abandonado, toda vez que no se encuentra herméticamente cerrado ni en condiciones seguras para el abandono, conforme se establece en el Artículo 2° del Decreto Supremo N° 032-2004-EM - Reglamento de las Actividades de Exploración y Explotación de Hidrocarburos⁶. Además de presentar suelo contaminado con hidrocarburos en el área circundante al pozo y emisiones gaseosas fugitivas provenientes del pozo.

Fotografía N° 1. Identificación del pozo inactivo con código PERUPETRO T2566. Presenta casing oxidado sin evidencia de cantina.

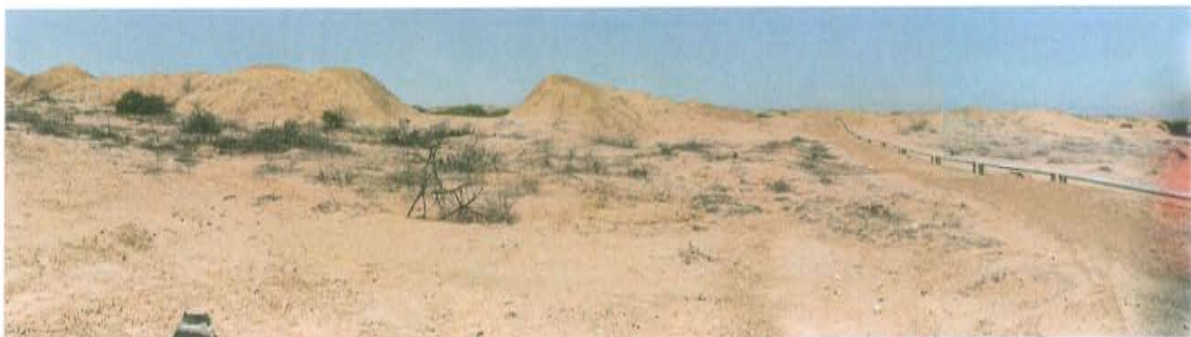
13. La fisiografía está representada por lomas y colinas bajas aproximadamente a 40 m al Este del pozo, así como zonas de planicie en donde se localizó el pozo. Existe acceso al pozo vía carretera afirmada con relieve ondulado y modificado por deslizamientos antiguos de suelos por escorrentía de agua y lodo de las colinas que lo rodean, se observa también una línea de conducción de gas de hidrocarburos cerca al pozo, vegetación natural con predominancia de vichayo, algarrobo y sapote.

Fotografía N° 2. Vista panorámica del área circundante del pozo inactivo T2566 en el que se visualiza una zona de planicie rodeado de lomas.

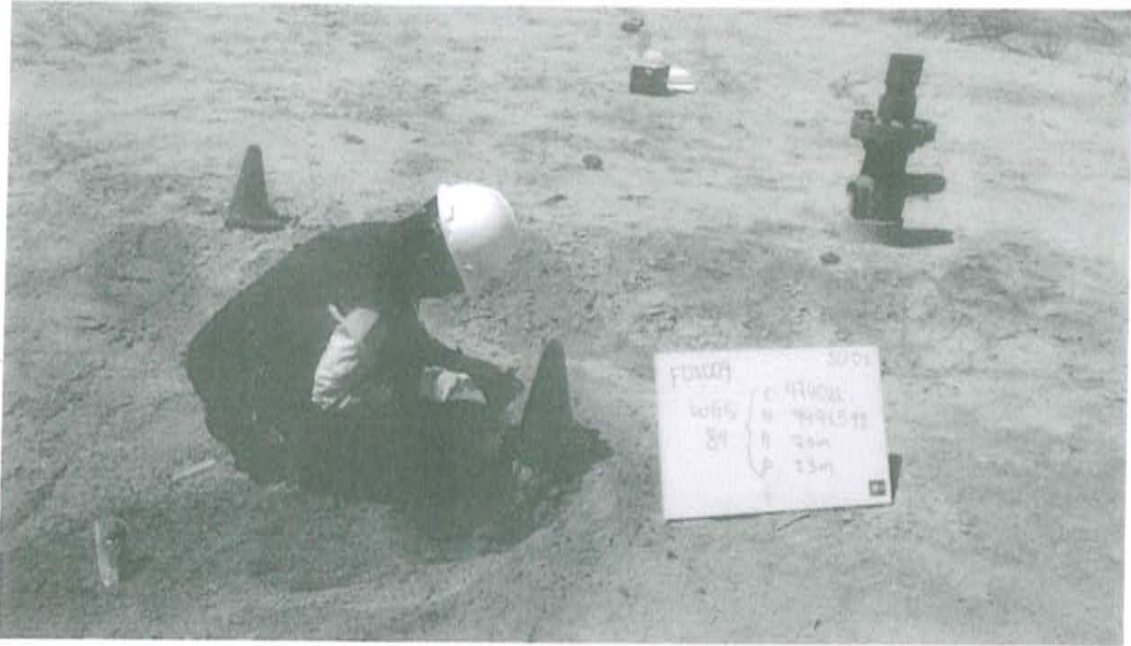
- Los resultados obtenidos del análisis en laboratorio evidencian la presencia de suelo contaminado con hidrocarburos, dado que las concentraciones correspondientes a la Fracción de hidrocarburos F2 (C₁₀-C₂₈) y Fracción de hidrocarburos F3 (C₂₈-C₄₀), de las muestras F01009-SU01 y F01009-SU02, superan el ECA para suelo de uso agrícola.

Fotografía N° 1. Toma de muestra de suelo en el punto F01009-SU01, ubicado a 2,20 m aproximadamente del Pozo T2566.

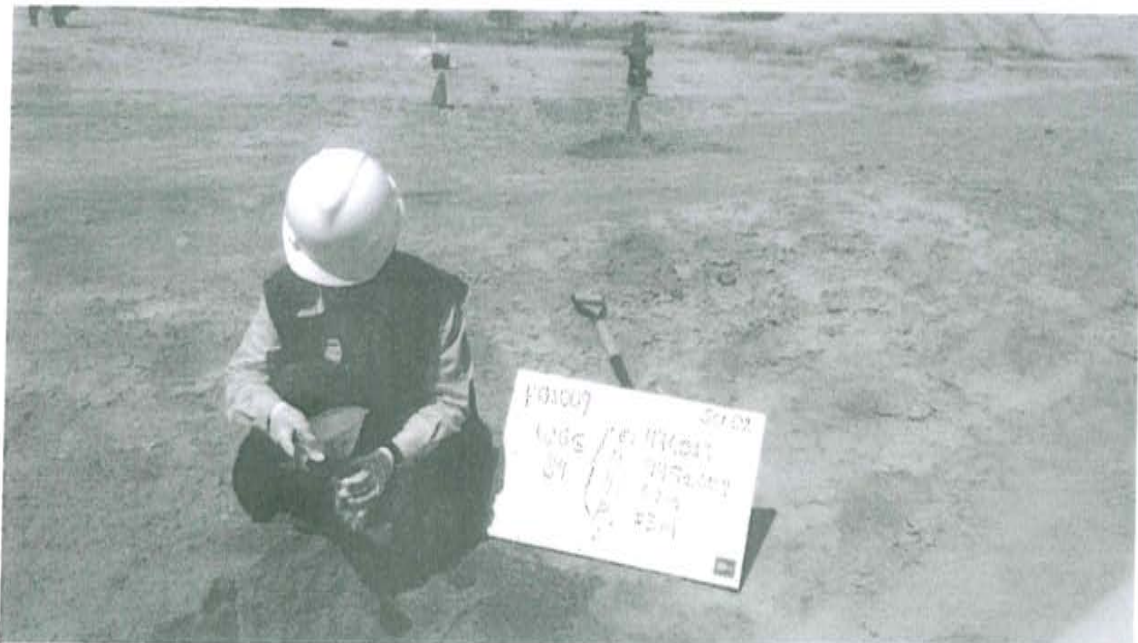
Fotografía N° 2. Toma de muestra de suelo en el punto F01009-SU02, ubicado a 8,20 m aproximadamente del Pozo T2566.

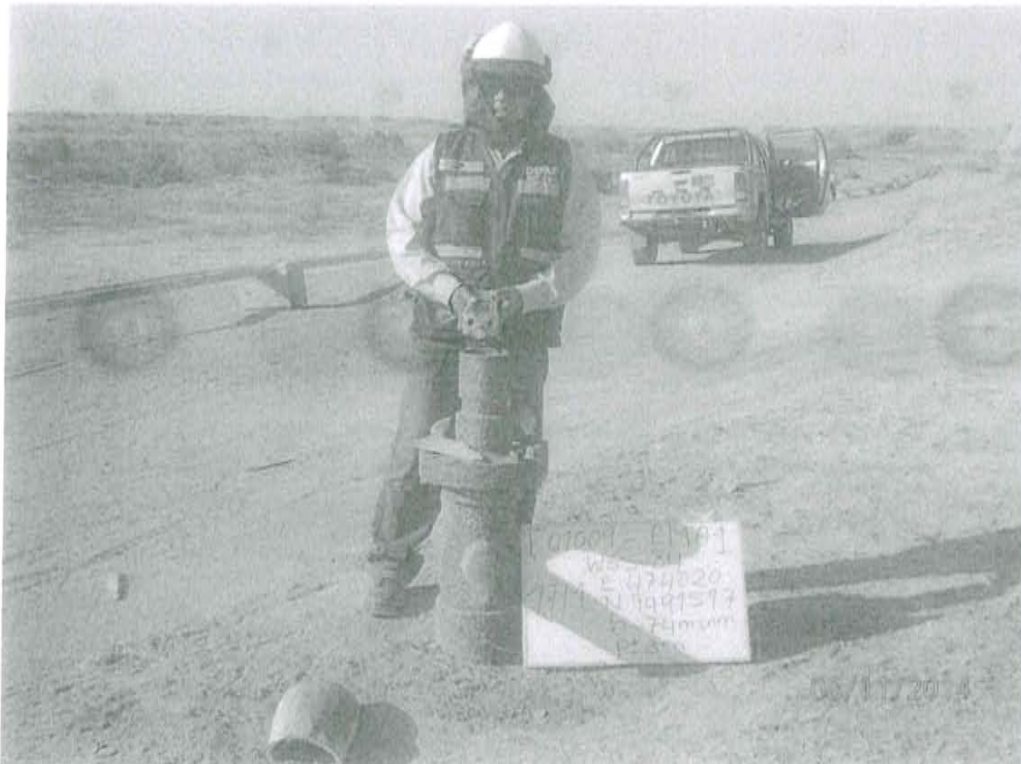
25. En vista que el monitoreo tuvo por finalidad detectar gases asociados a la presencia del pozo, los valores obtenidos por el equipo detector de gases son considerados referenciales.
26. Los resultados obtenidos en boca de pozo (F01009-EM01) muestran la presencia de COVs y que el Límite Inferior de Explosividad (LEL) alcanza valores mayores de hasta 34 %, evidenciando que las emisiones gaseosas fugitivas provenientes del pozo están compuestas por una mezcla de gases con características inflamables. Las

Fotografía N° 1. Medición en el punto F01009-EM01, ubicado en boca del Pozo T2566.

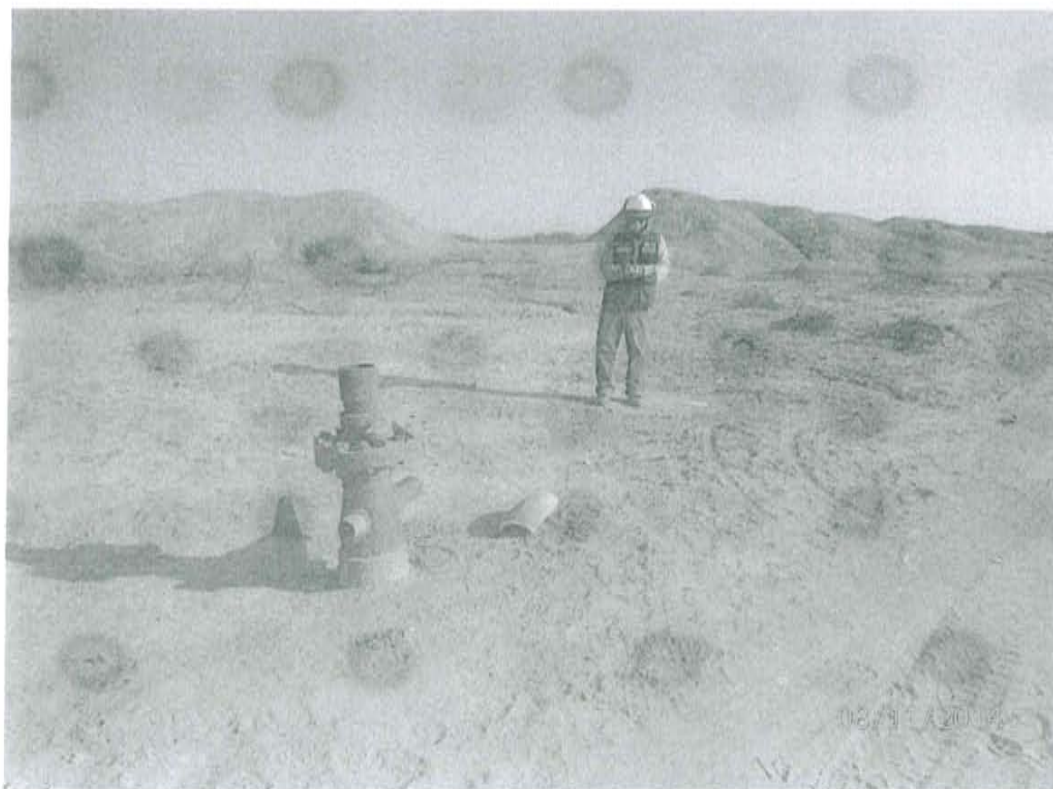
27. Los resultados obtenidos en los alrededores a la ubicación del pozo (F01009-VA01) muestran que no son significativos en comparación con las mediciones obtenidas en boca de pozo.
28. La estimación del nivel de riesgo se realizará en función del parámetro Fracción de Hidrocarburos F3 (C₂₈-C₄₀), de la muestra F01009-SU02, debido a que presentó el valor de porcentaje más alto que supera el ECA y también tomando de manera referencial los registros de las mediciones del equipo detector de gases realizados en las emisiones gaseosas fugitivas medidas en la fuente de emisión y su área circundante.

Fotografía N° 2. Mediciones en F01009-VA01, recorrido en el área circundante alrededor del Pozo T2566.

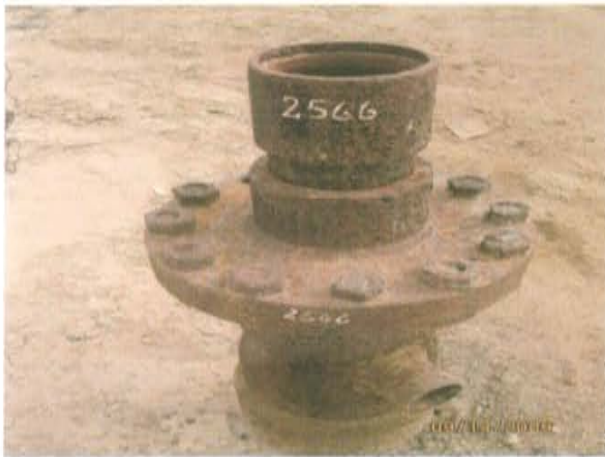
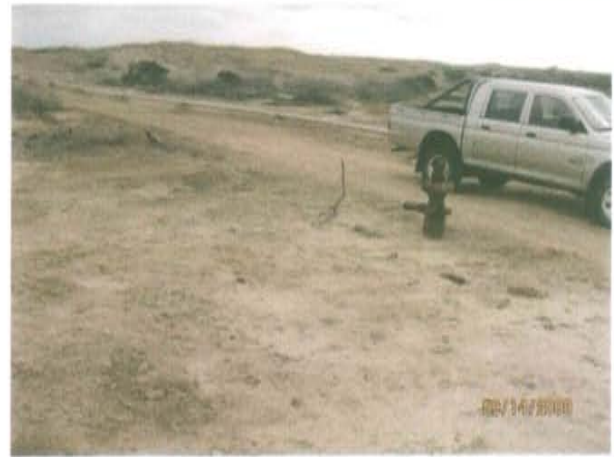
3. REGISTRO FOTOGRÁFICO

El pozo sobresale la superficie, está abierto y seco y se encuentra en la rivera de una carretera industrial en un cauce de quebrada. Fue identificado como pasivo ATA en el Informe Final de PERUPETRO S.A. el 2002.

Por inadecuado abandono de pozo de la anterior actividad de hidrocarburos.
