**INFORME N° 267 - 2015-OEFA/DE-SDCA-CIPASH**

ASUNTO : Identificación de pasivo ambiental del subsector hidrocarburos, con  
código de Ficha OEFA F00432, ubicado en el Lote VII/VI (ex Lote  
VII), en el distrito de La Brea, de la provincia Talara del  
departamento de Piura.

### **III. IDENTIFICACIÓN DE PASIVO AMBIENTAL DEL SUBSECTOR HIDROCARBUROS CON CÓDIGO DE FICHA OEFA F00432**

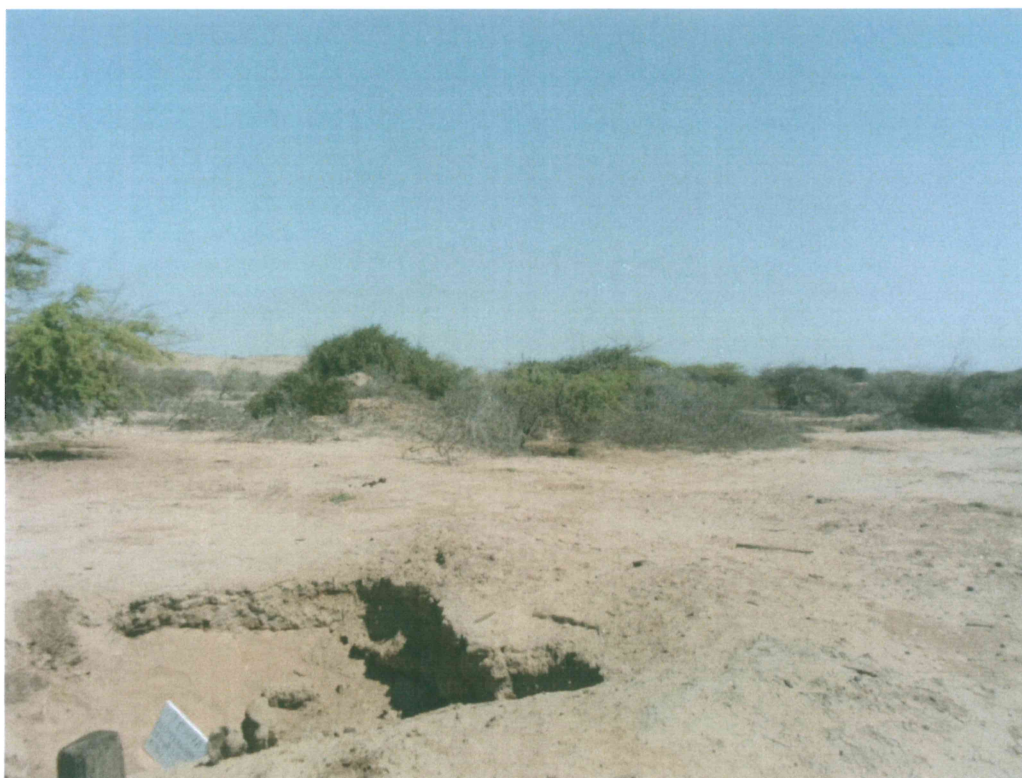
**Fotografía N° 1.** Vista panorámica del pozo, se puede observar algunas formas que incide sobre el relieve del área, entre ellas se tiene lomas y colinas. Presencia de vegetación como faique y sapote.

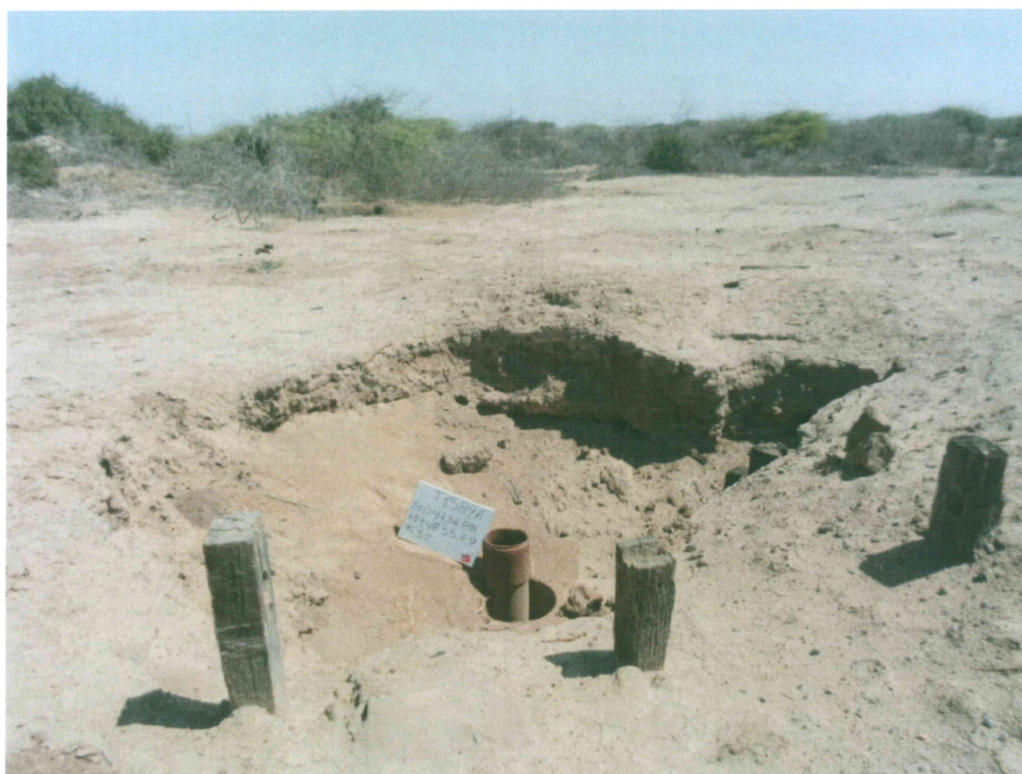
**Fotografía N° 2.** Vista del pozo, sin cabezal el casing y tubo expuesto dentro de hoyo el cual abarca un área de 16,73 m<sup>2</sup>.

14. En la visita realizada por el OEFA, se encontró un pozo inactivo en terreno no habilitado y dentro de un hoyo, el cual no posee acceso vehicular directo. Dicho pozo no posee cabezal, se observa dos casing concéntricos que sobresale en 0,15 m sobre el nivel del suelo. Asimismo se observó que el pozo no posee válvulas de cierre y que se encuentra abierto al ambiente por lo que se percibieron emisiones gaseosas provenientes del pozo.

15. En ese sentido, de la revisión documentaria y evaluación in situ se tiene que el pozo se encuentra mal abandonado, toda vez que no se encuentra herméticamente cerrado, debido a las emisiones existentes, ni en condiciones seguras para el abandono, conforme se establece en el Artículo 2° Decreto Supremo N° 032-2004-EM - Reglamento de las Actividades de Exploración y Explotación de Hidrocarburos<sup>6</sup>. Además de presentar emisiones gaseosas provenientes del pozo.

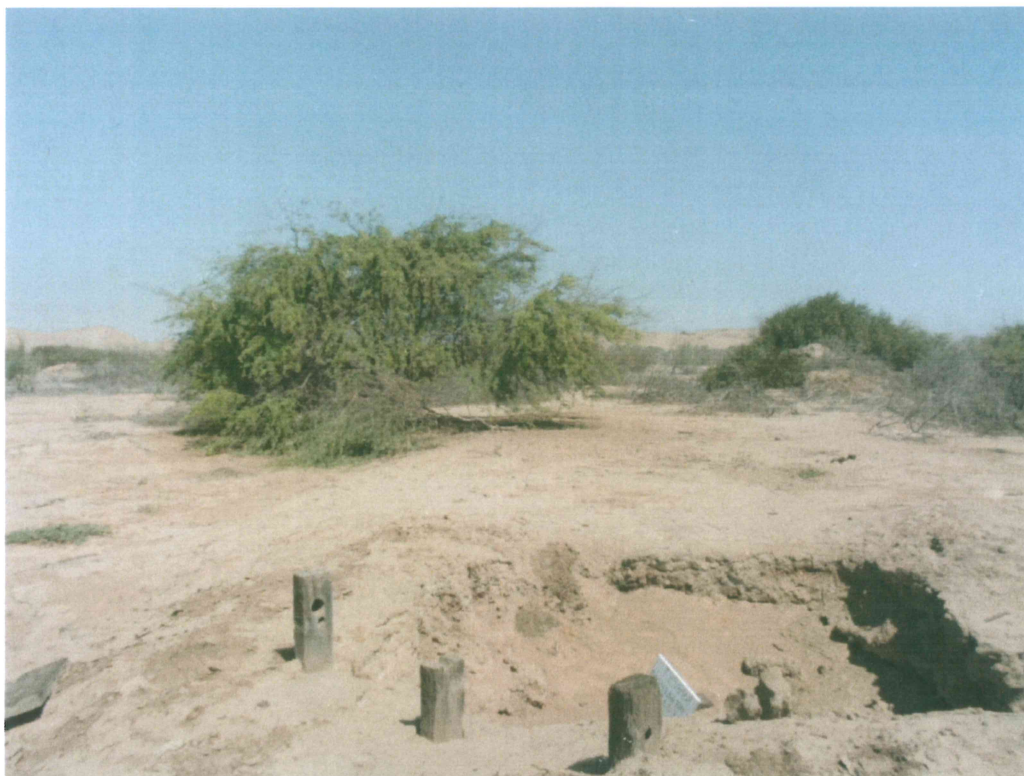
**Fotografía N° 3.** No se observa afloramiento de fluidos, se percibe olores característicos a hidrocarburo provenientes del pozo.

No se observó afloramiento de fluidos ni suelos con presencia de hidrocarburos (ver anexos 1, 2 y 3).

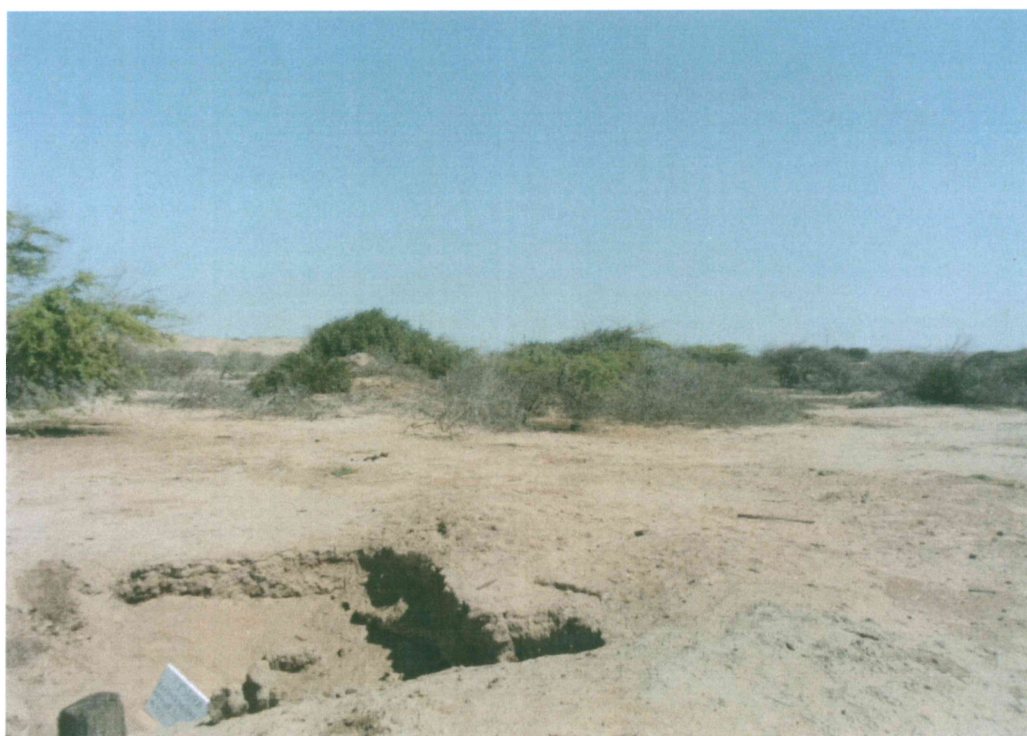
**Fotografía N° 4.** se observa las estructuras deterioradas con un grado de peligrosidad alta debido a no encontrarse cercado o señalizado

| Factores | Escenarios | Puntuación |
|---|---|---|
| Presencia de cercos | El área del pasivo ambiental no está cercada ni señalizada de prevención. | 4 |

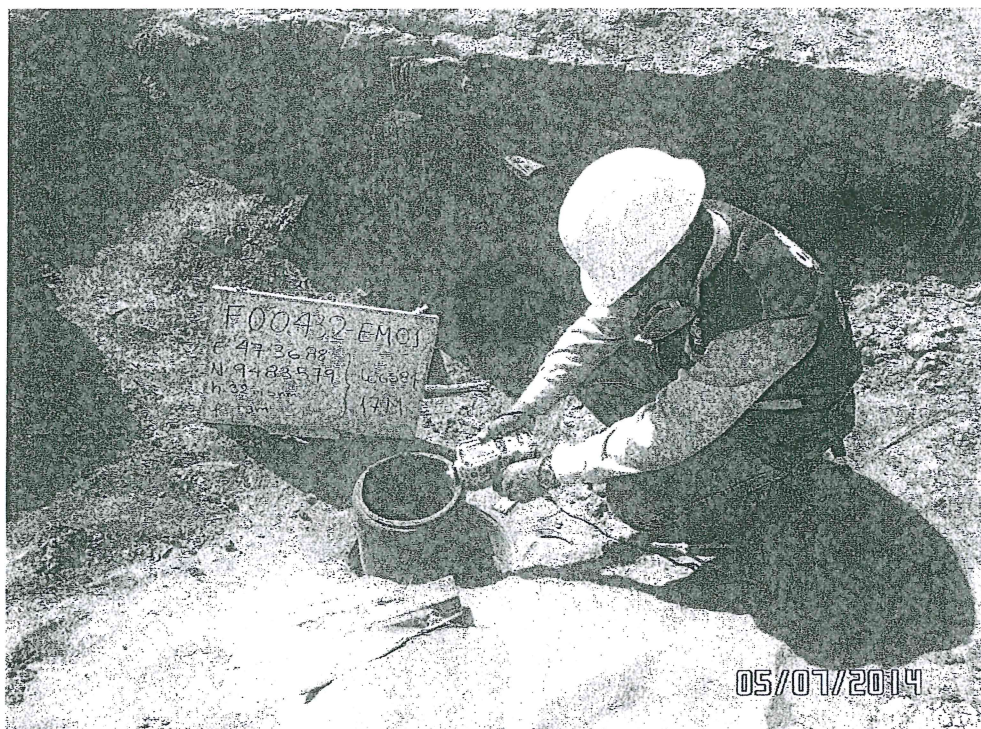
Fotografía N° 1. Medición en el punto F00432-EM01, ubicado en la fuente de emisión en boca del Pozo T1584A.

21. Los resultados obtenidos en boca de pozo (F00432-EM01) muestra la presencia de COVs y que el Límite Inferior de Explosividad (LEL) alcanza valores de hasta 100%, por lo que las emisiones fugitivas provenientes del pozo están compuestas por una mezcla de gases, que presentan características inflamables.

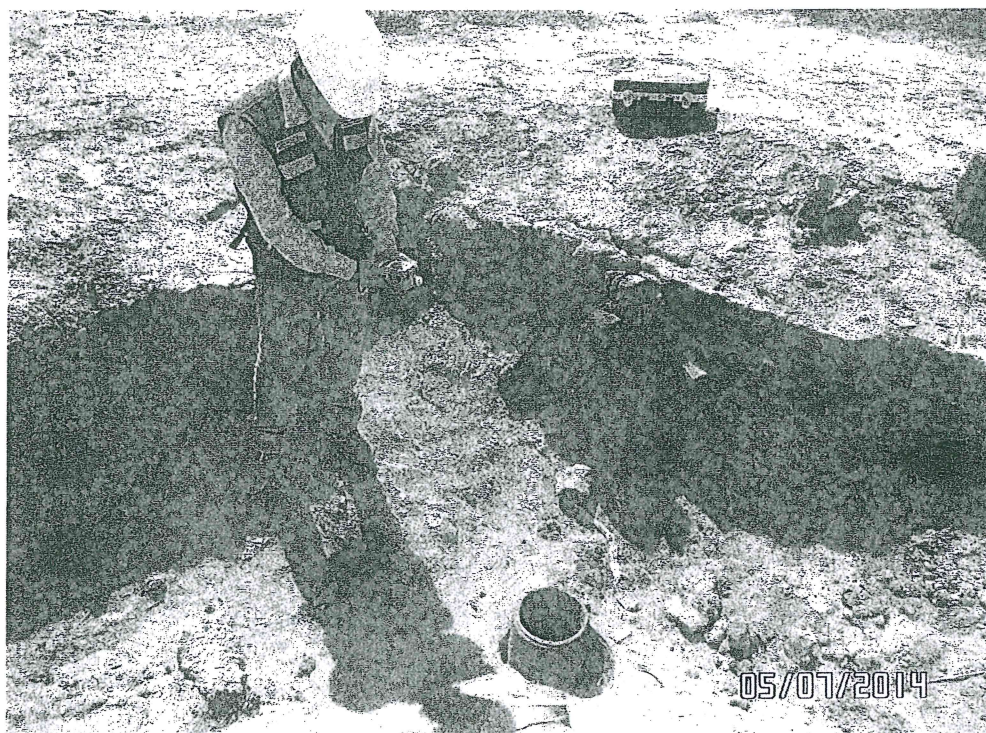
Fotografía N° 2. Mediciones en el F00432-VA01, se realizó en un recorrido en el área circundante alrededor del Pozo T1584A en un radio de 1 m, con una duración de 10 minutos.

22. Los resultados obtenidos en los alrededores a la ubicación del pozo (F00432-VA01) muestran que estas concentraciones no son significativos en comparación con las mediciones obtenidas en boca de pozo en relación a la concentración de COVs.

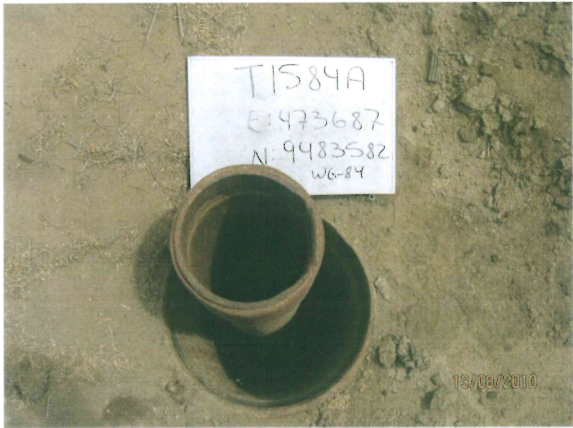
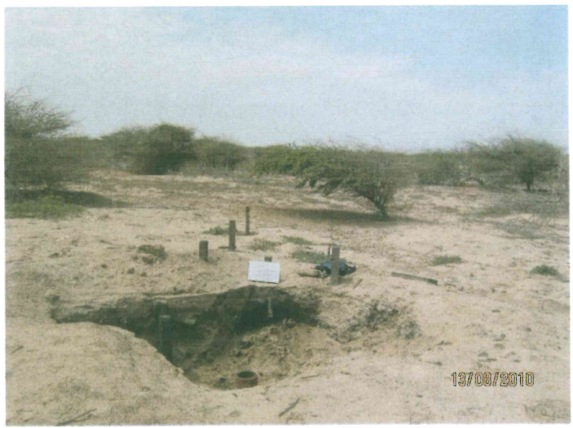
| Pozo ATA, con signos de fluído en el fondo y emanaciones de gas, cantina destruida y restos de madera en locación. | | | |
| <b>Inadecuado Abandono de Pozo</b> | | | |
