**INFORME N° 198 - 2014-OEFA/DE-SDCA-CIPASH**

**ASUNTO** : Identificación de pasivo ambiental del subsector hidrocarburos con código de Ficha OEFA F01026, ubicado en el Lote I, en el distrito de Pariñas de la provincia Talara del departamento de Piura.

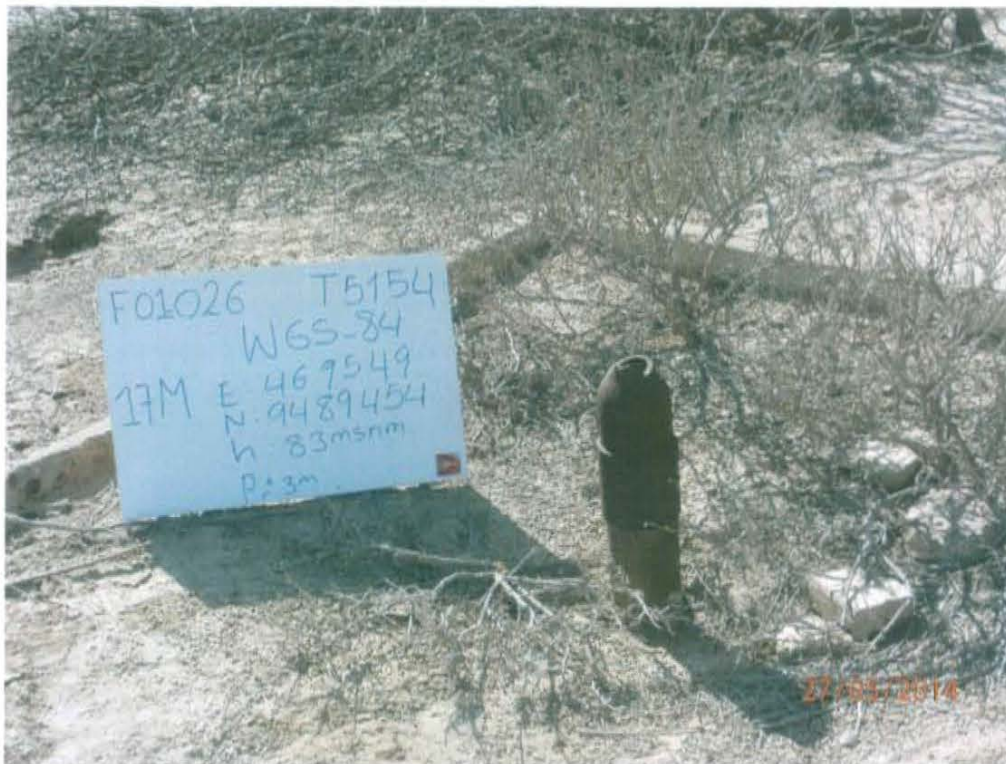
14. Durante la evaluación in situ realizada por el OEFA el 27 de mayo del 2014 Pozo, se observó un pozo inactivo, sin terraplén habilitado, que se encuentra a 80 m de una trocha carrozable, no se observó el cabezal ni la válvula de cierre que aseguren su hermetismo, por lo que se encuentra expuesto al ambiente, dicho casing presenta una tubería de reducción de 5 plg a 2 plg de diámetro y sobresale 0,45 m a la superficie del suelo, además se encuentra dentro de una cantina con dimensiones de (1,7 m largo x 2,1 m ancho x 0,25 m de profundidad). Sin embargo, no se observó afloramiento de líquido ni emisiones

proveniente desde el pozo, pero se percibe olor característico a hidrocarburos en el suelo (ver anexos 1, 2 y 3).

Fotografía N° 1. Pozo inactivo sin cabezal ni válvula que asegure su hermetismo se encuentra expuesto al ambiente.

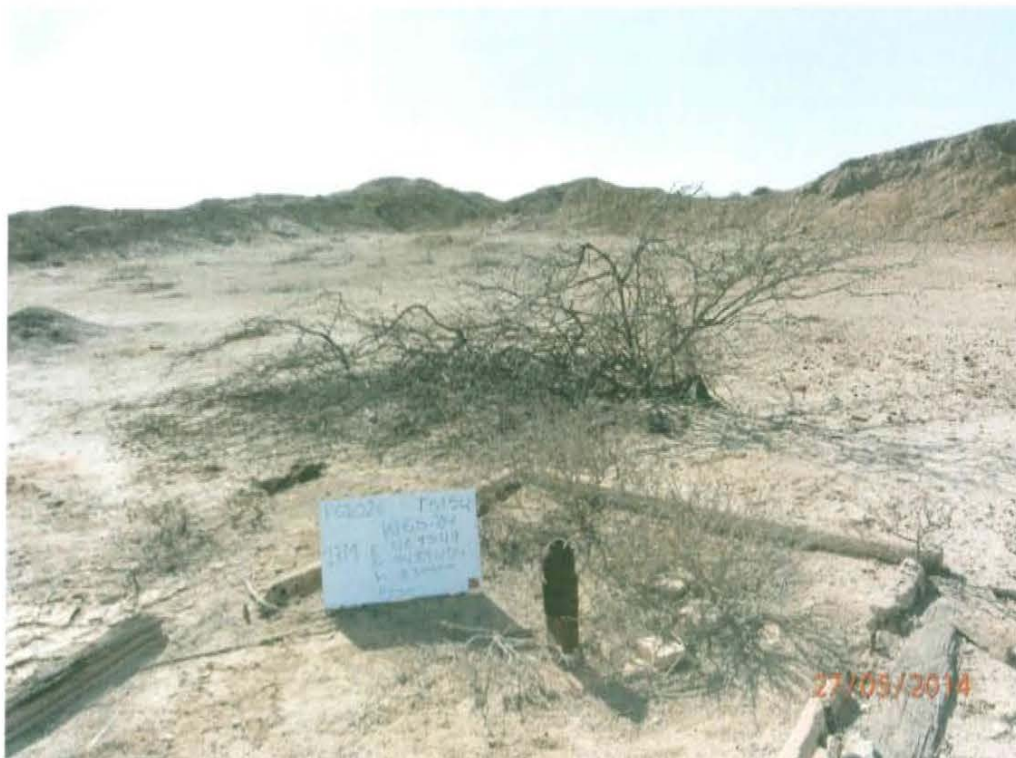
13. El área donde se ubica el pozo se encuentra en colinas bajas moderadamente onduladas con pendientes que varían entre (8-12%); litológicamente el área de evaluación se encuentra constituido principalmente por la acumulación de materiales de origen fluvial, fluvial-marino, aluvial y depósito sedimentario antiguo de origen marino. Comprende la zona climática: Árido-Cálido correspondiente al piso ecológico: matorral desértico. Presenta vegetación arbustiva seca alrededor del pozo, los suelos son superficiales y arenosos los cuales bordean la ciudad de Talara, son erosionados en la época de lluvias o cuando se presenta el Fenómeno El Niño.

Fotografía N° 2. Vista panorámica del pozo, ubicado en colinas bajas.

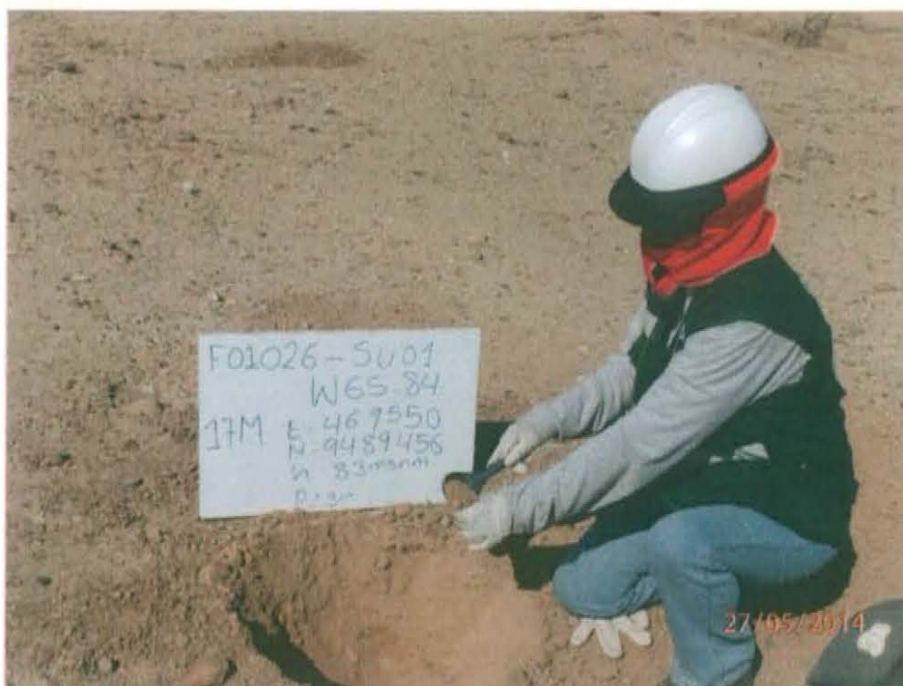
Fotografía 1. La muestra de suelo fue tomada a 2,20 m del Pozo T5154 y a una profundidad de 0,55 m de la superficie del suelo.

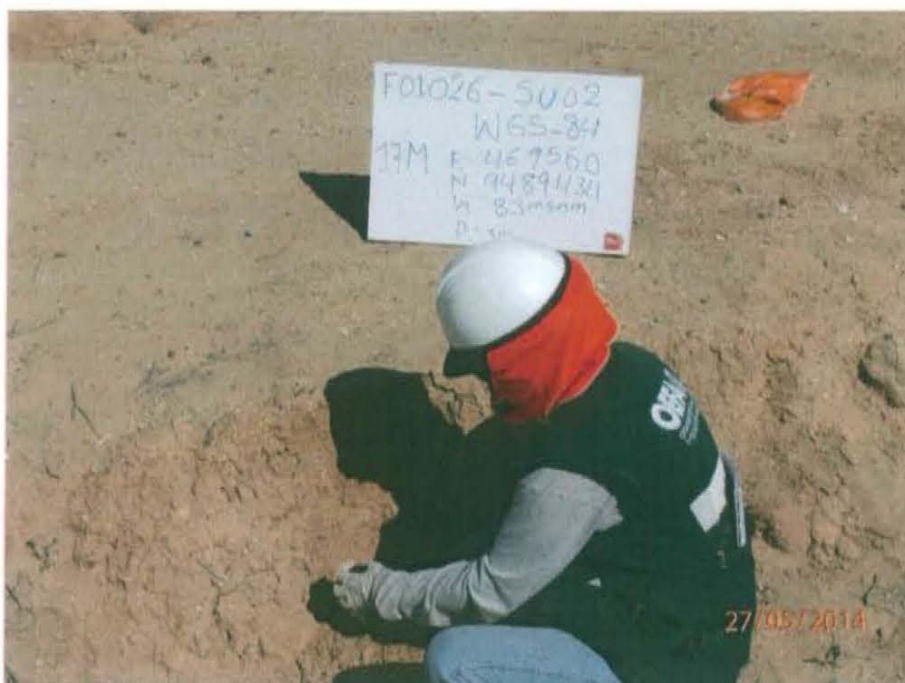
Fotografía 2. La muestra de suelo fue tomada a 24 m del Pozo T5154 y a una profundidad de 0,42 m de la superficie del suelo.

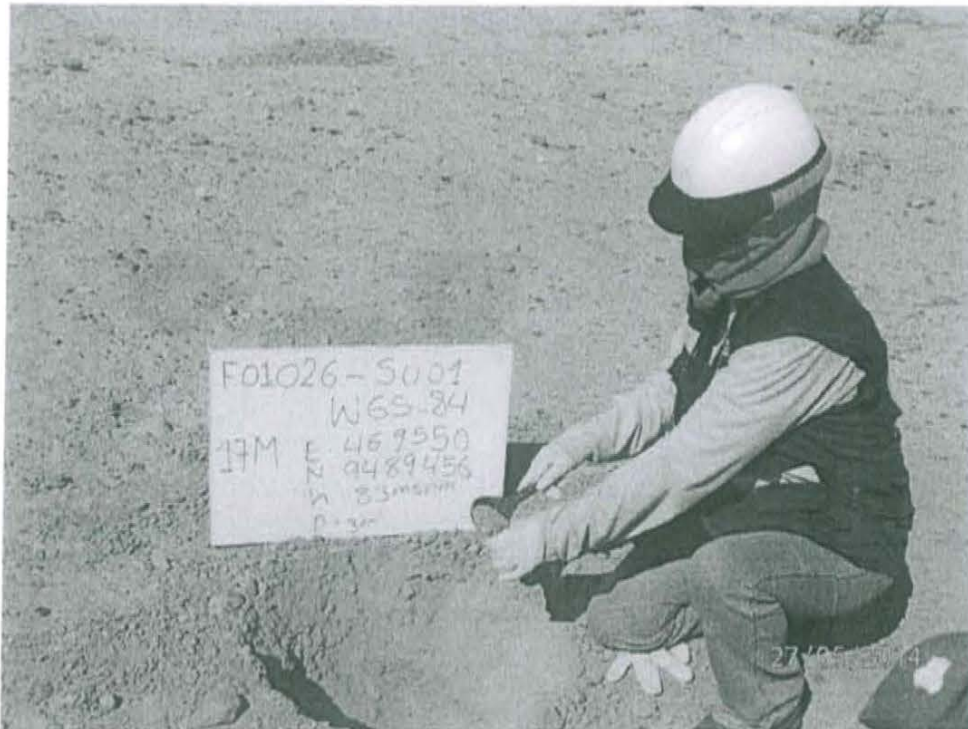
**Fotografía 1.** La muestra de suelo fue tomada a 2,20 m del Pozo T5154 y a una profundidad de 0,55 m de la superficie del suelo.

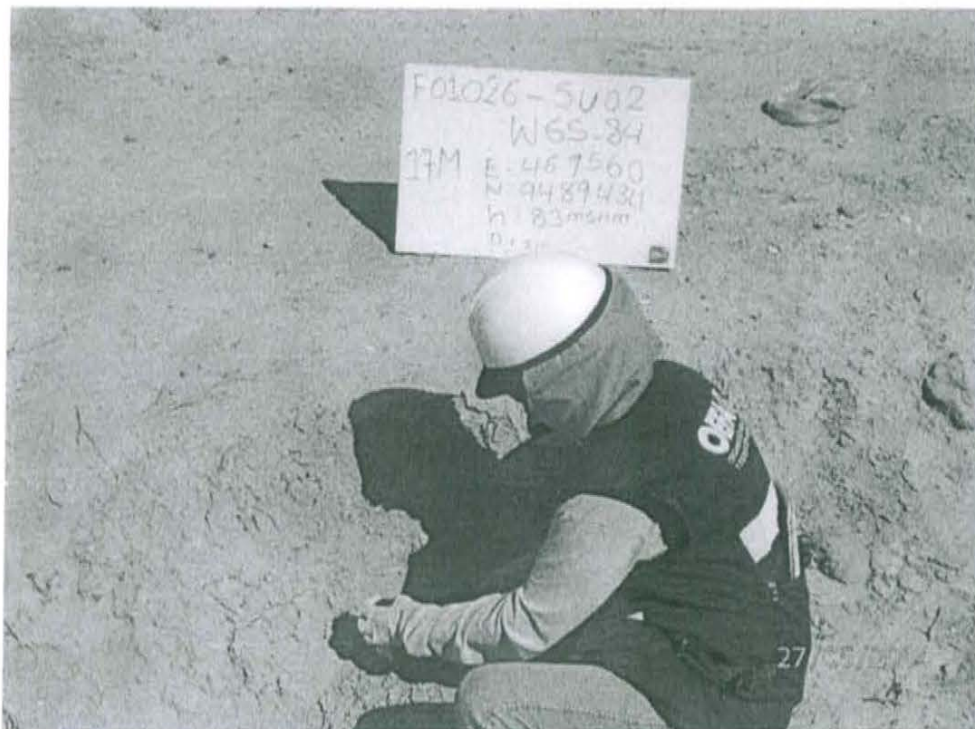
**Fotografía 2.** La muestra de suelo fue tomada a 24 m del Pozo T5154 y a una profundidad de 0,42 m de la superficie del suelo.

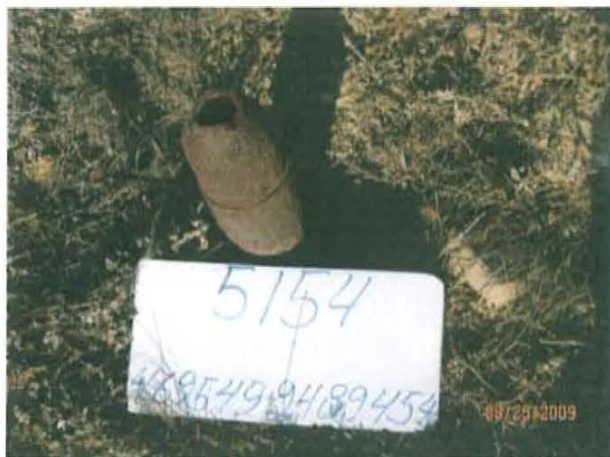
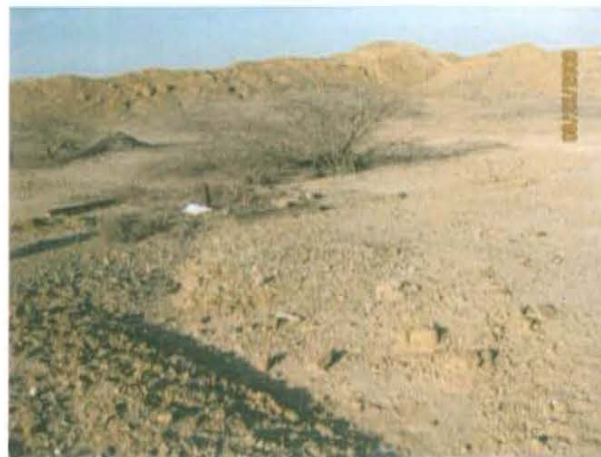
**3. REGISTRO FOTOGRÁFICO**

Pozo inactivo y abierto, se cobija en un cuadrilátero de concreto armado y está ubicado en una planicie erosionada y con vegetación seca, fue reconocido como un pozo ATA en el Informe Final de PERUPETRO S.A. el 2002.

Inadecuado abandono del pozo por antigua actividad de exploración y explotación de hidrocarburos
