INFORME N° 353-2014-OEFA/DE-SDCA

ASUNTO : Reporte del Monitoreo Ambiental en el Marco de la Supervisión Regular de la Coordinación de Hidrocarburos, en la empresa Consorcio Terminales, realizado del 19 al 20 de mayo de 2014.

REPORTE DE MONITOREO AMBIENTAL EN APOYO A LAS SUPERVISIONES DEL OEFA

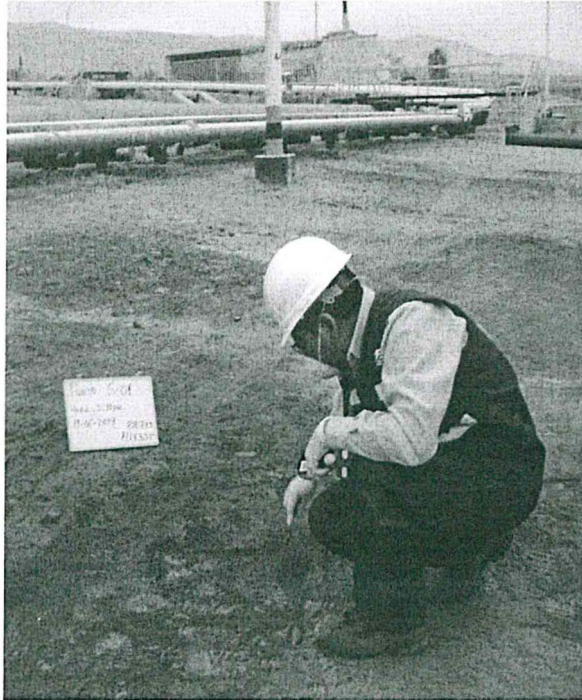
Fotografía 1. Toma de muestra de suelo (S-01) entre el Tanque 6 (Diesel B5) y la Poza de residuos sólidos.

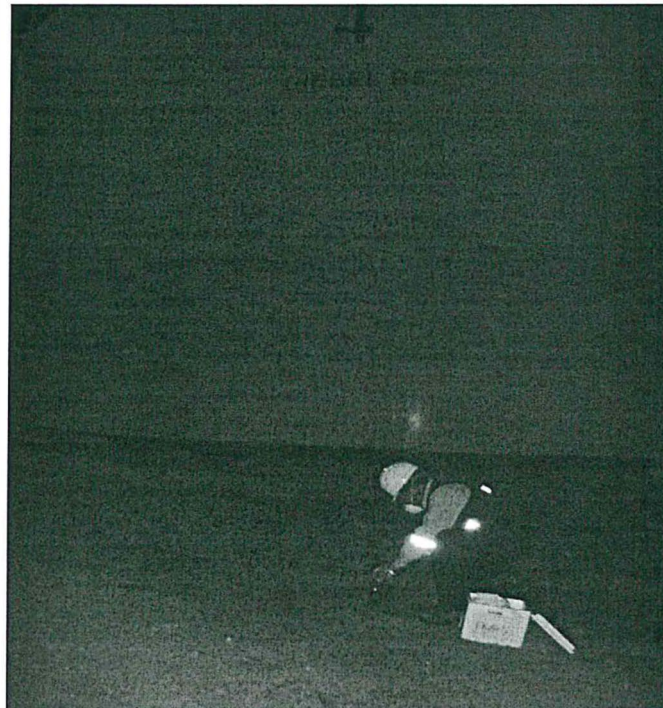
Código punto muestreo	Matriz	Coordenadas UTM (Datum WGS84)			Descripción
		Zona	Este	Norte	
		S-01	Suelo	18 K	
S-02	Suelo	18 K	818617	8114445	Muestra de suelo tomada a 0.15 metros de profundidad, ubicada aproximadamente a 4 metros pendiente abajo del Tanque 4 (Diesel B5) del Terminal Mollendo.

Fotografía 2. Toma de muestra de suelo (S-02) cerca al Tanque 4 (Diesel B5)

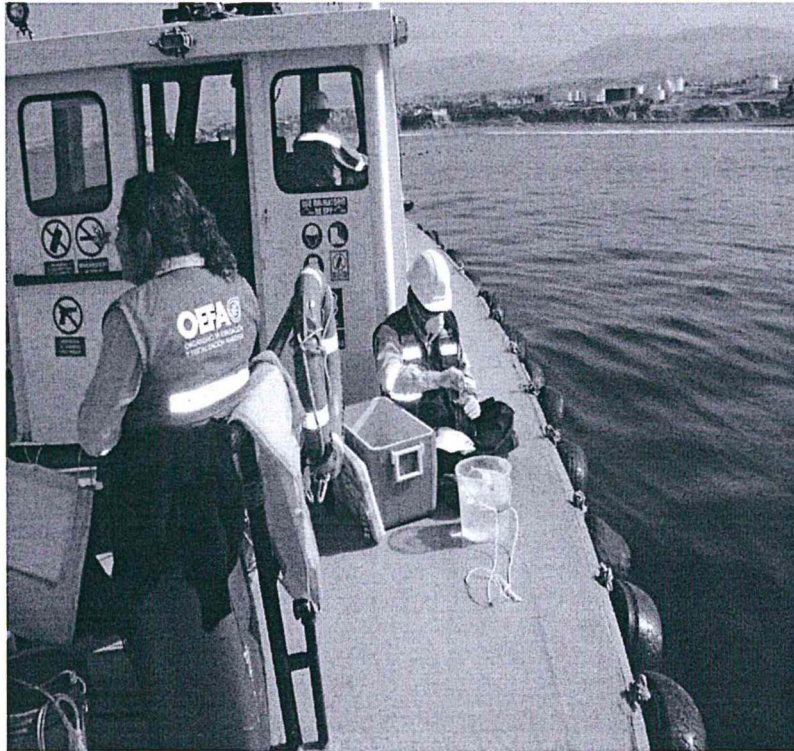
Fotografía 3. Colecta de muestra de agua de mar (A-01) para análisis de laboratorio.

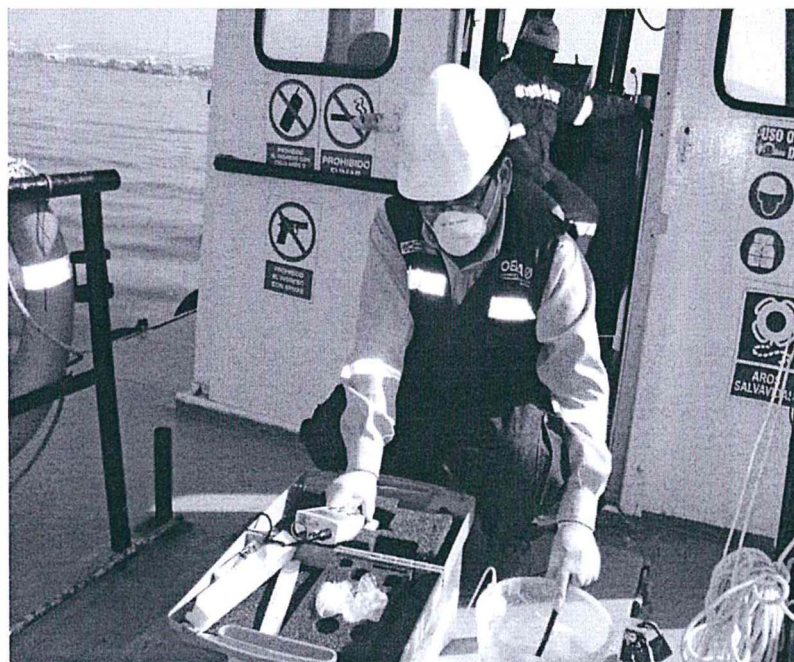
Código punto muestreo	Matriz	Coordenadas UTM (Datum WGS84)			Descripción
		Zona	Este	Norte	
		A-01	Agua de mar superficial	18 K	
A-02	Agua de mar superficial	18 K	819104	8113342	Punto de monitoreo aguas arriba en la dirección de la corriente marina, ubicado aproximadamente a 500 metros mar adentro del punto de descarga de la poza API,

Fotografía 4. Monitoreo de agua de mar (A-02) y la medición de los parámetros de campo con potenciómetro.
