## INFORME N° 774 - 2015-OEFA/DE-SDCA-CIPASH

**Asunto :** Identificación de pasivo ambiental del subsector hidrocarburos con código de Ficha OEFA F02870, ubicado en el Lote VII/VI (ex Lote VII), en el distrito de La Brea de la provincia Talara del departamento de Piura.

## V. IDENTIFICACIÓN DE PASIVO AMBIENTAL DEL SUBSECTOR HIDROCARBUROS CON CÓDIGO DE FICHA OEFA F02870

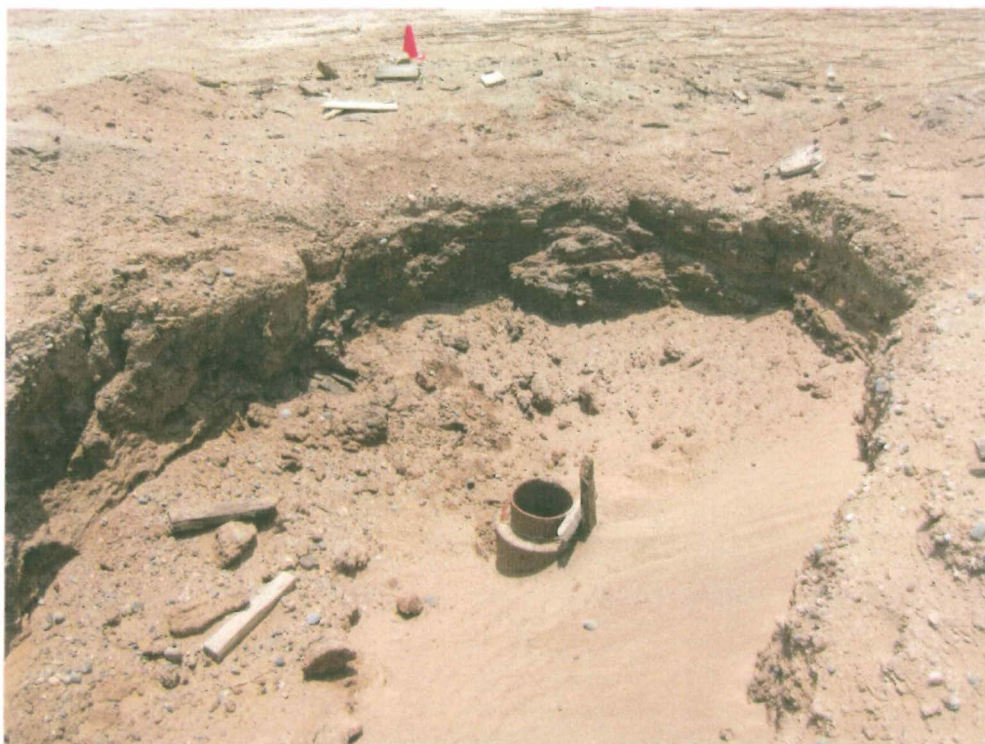
14. Durante la evaluación *in situ* realizada por el OEFA el 04 de marzo de 2015, se ubicó un pozo petrolero inactivo en un terreno no habilitado y sin acceso vehicular, dicho pozo se encontraba en un hoyo de 2,8 m x 3,5 m x 1,7 m de profundidad, donde se observó doble casing concéntricos cortados y corroídos de 11 y 15 pulgadas de diámetro aproximadamente, los cuales se encuentran cementados en la sección anular. Asimismo, no se observó cabezal por lo que se considera que se encuentra abierto y expuesto al ambiente; sin embargo, no se observó afloramiento de fluidos, ni se percibió emisiones gaseosas fugitivas provenientes del pozo. Por otro lado se observó restos de madera adyacentes al pozo (ver anexos 1, 2 y 3).

Fotografía N° 1. El Pozo T1705 se encuentra en un hoyo, donde se observa el casing abierto y expuesto al ambiente.

Se trata de un pozo petrolero inactivo, ubicado en un terreno no habilitado y sin acceso vehicular, dicho pozo se encuentra en un hoyo de 2,8 m x 3,5 m x 1,7 m de profundidad, donde se observa doble casing cortados y corroídos de 11 y 15 pulgadas de diámetro, los cuales se encuentran cementados en la sección anular. No se observa cabezal por lo que se considera abierto y expuesto al ambiente; asimismo, no se observa afloramiento de fluidos, ni se percibe emisiones gaseosas fugitivas provenientes del pozo. Por otro lado se observa restos de madera adyacentes al pozo.

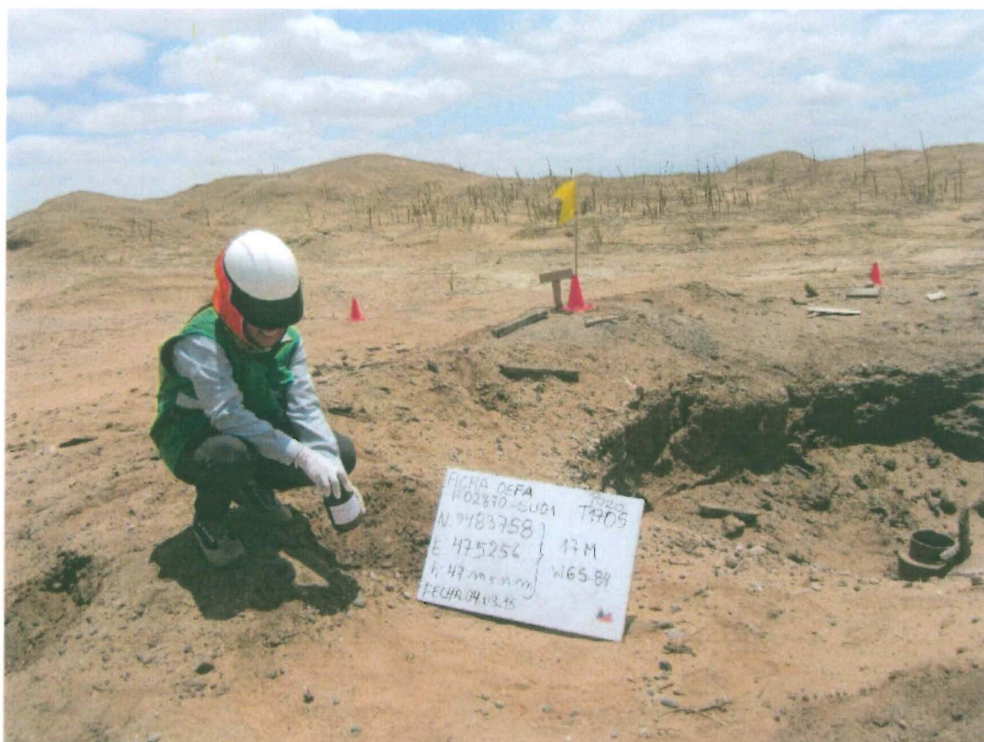
| Matriz | Código de muestra | Parámetros analizados | Resultado | Unidad | ECA o norma referencial | % que se encuentra por encima del ECA o norma referencial | Laboratorio | Número de informe de ensayo de laboratorio |
|---|---|---|---|---|---|---|---|---|
| Suelo | F02870-SU01 | FH F2 (C <sub>10</sub> -C <sub>28</sub> ) | 10 399 | mg/kg | 1 200 | 766,5 % | Envirotest S.A.C. | N° 150523 |
| Suelo | F02870-SU01 | FH F3 (C <sub>28</sub> -C <sub>40</sub> ) | 3 618 | mg/kg | 3 000 | 20,6 % | Envirotest S.A.C. | N° 150523 |

Fotografía N° 3. Toma de muestra de suelo en el punto F02870-SU01, ubicado a 5 m aproximadamente del Pozo T1705

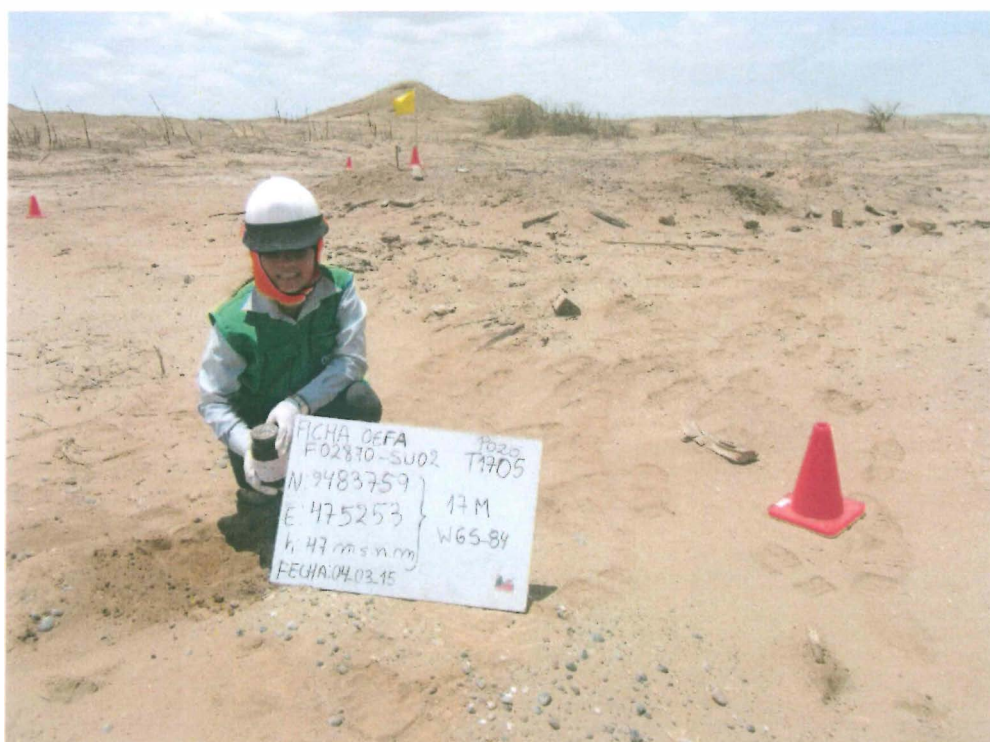
| Matriz | Código de muestra | Parámetros analizados | Resultado | Unidad | ECA o norma referencial | % que se encuentra por encima del ECA o norma referencial | Laboratorio | Número de informe de ensayo de laboratorio |
|---|---|---|---|---|---|---|---|---|
| Suelo | F02870-SU02 | FH F2 (C <sub>10</sub> -C <sub>28</sub> ) | 22 102 | mg/kg | 1 200 | 1 741,8 % | Envirotest S.A.C. | N° 150523 |
| Suelo | F02870-SU02 | FH F3 (C <sub>28</sub> -C <sub>40</sub> ) | 5 581 | mg/kg | 3 000 | 86 % | Envirotest S.A.C. | N° 150523 |

Fotografía N° 4. Toma de muestra de suelo en el punto F02870-SU02, ubicado a 12 m aproximadamente del Pozo T1705.

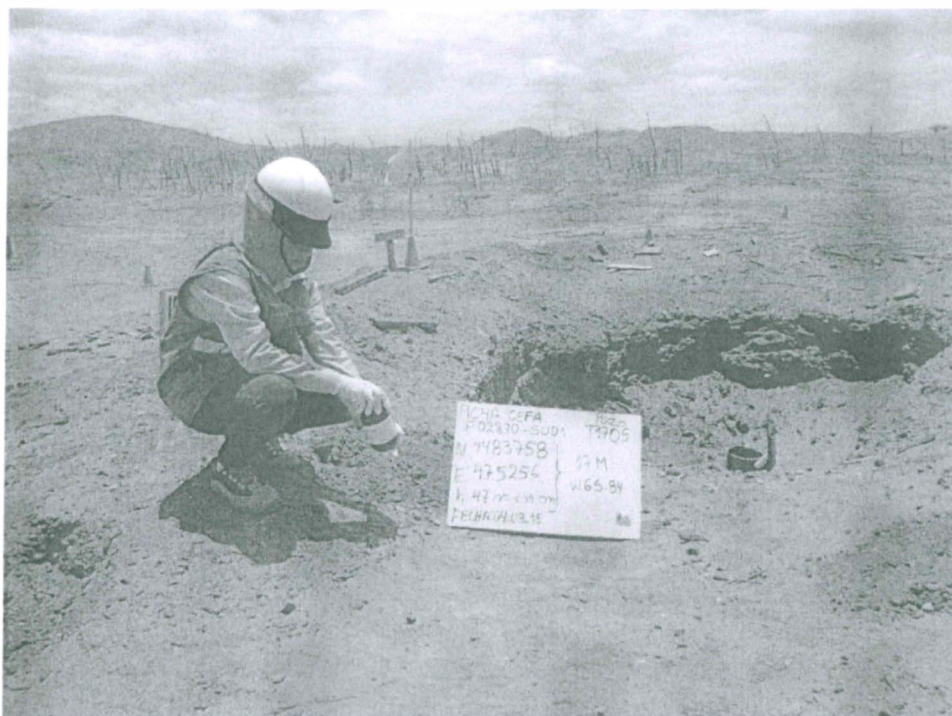
Fotografía N° 1. Toma de muestra de suelo en el punto F02870-SU01, ubicado a 5 m aproximadamente del pozo T1705.

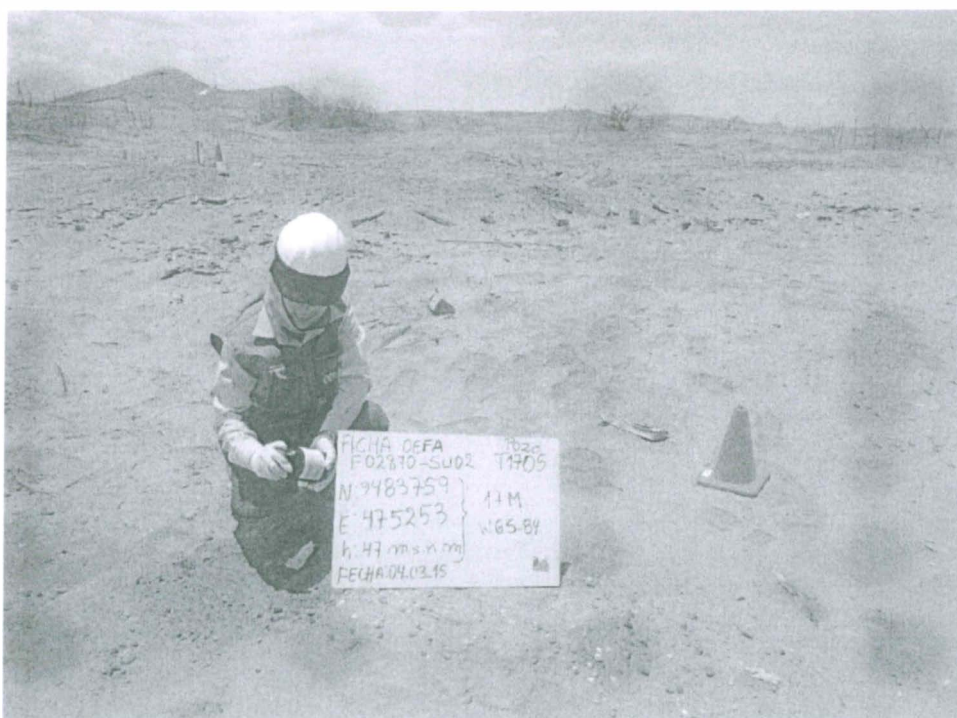
Fotografía N° 2. Toma de muestra de suelo en el punto F02870-SU02, ubicado a 12 m aproximadamente del pozo T1705.

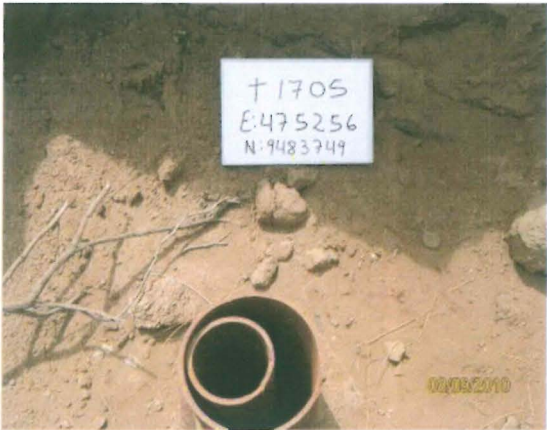
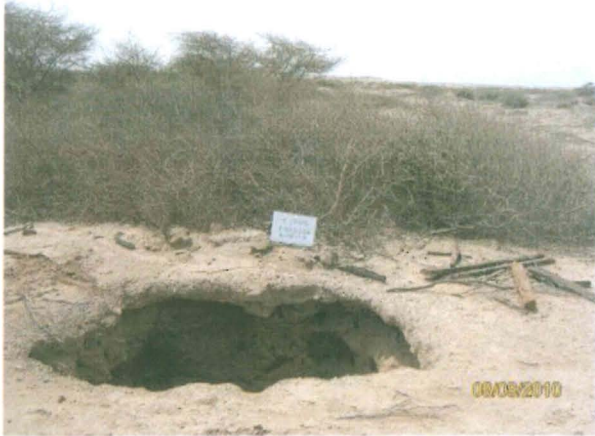
| Pozo ATA, con casing corroído, con fluido en su interior, cantina destruida, restos de madera, sin acceso vehicular y escasa vegetación en la zona. | | | | |
| Inadecuado Abandono de Pozo | | | | |
