**Tribunal de Fiscalización Ambiental
Sala Especializada en Minería, Energía,
Actividades Productivas e Infraestructura y Servicios**

RESOLUCIÓN N° 131-2025-OEFA/TFA-SE

EXPEDIENTE N° : 0119-2024-OEFA/DSEM/CMIN

SUMILLA: Se declara infundado el recurso de apelación interpuesto por Aruntani S.A.C. y se confirma el Acta de Supervisión del 23 de noviembre de 2024, correspondiente a la supervisión regular del 16 al 23 de noviembre de 2024, mediante la cual se ordenó a Aruntani S.A.C. el cumplimiento de la medida administrativa descrita en el Cuadro N° 1 de la presente resolución

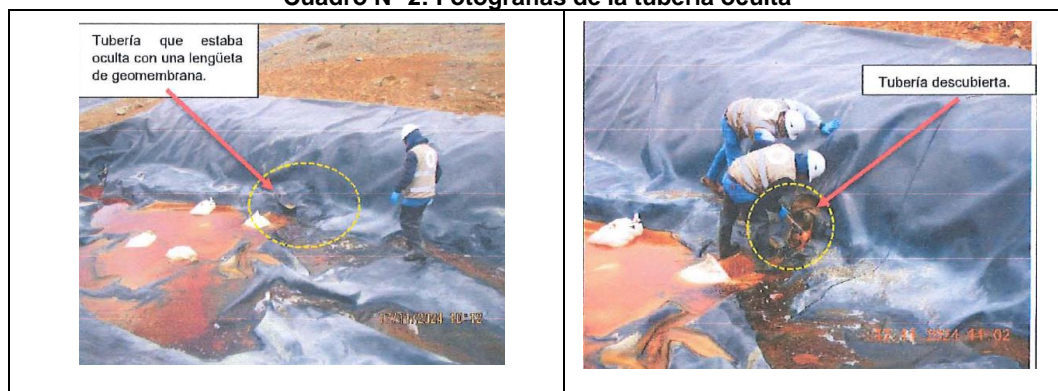
Cuadro N° 2: Fotografías de la tubería oculta

<p>Fotografía 1. (IMG_5967) Vista de tubería cubierta con una lengüeta de geomembrana.</p>	<p>Fotografía 2.(DSCN4589): Vista de ruptura de geomembrana con la que estaba cubierta la tubería corrugada de 6 pulgadas.</p>

<p>Fotografía 3. (DSCN4736) Vista de la coordenada UTM WGS 84 Zona 19: 371659 E, 8167195 N a 4816 m.s.n.m., donde se ubica la tubería con descarga de agua hacia un canal de agua de no contacto.</p>	<p>Fotografía 4 (DSCN4772) Vista de los resultados de la medición de parámetros de campo en el punto ESP-ARI-1P: pH 2,85 y Conductividad Eléctrica: 5 630,00 μS/cm (descarga de aguas al canal de derivación norte del PAD 3).</p>

<p>Fotografía 5. (DSCN4717) Vista de la descarga de agua con un pH de 2,85 y conductividad eléctrica de 5 630,00 μS/cm al canal de derivación norte del PAD 3 (agua de no contacto).</p>	<p>Fotografía 6. (DSCN4603): Vista de la descarga de agua hallando un caudal aproximado de 0,72 l/s que ingresaba al canal de derivación norte del PAD 3 (agua de no contacto).</p>

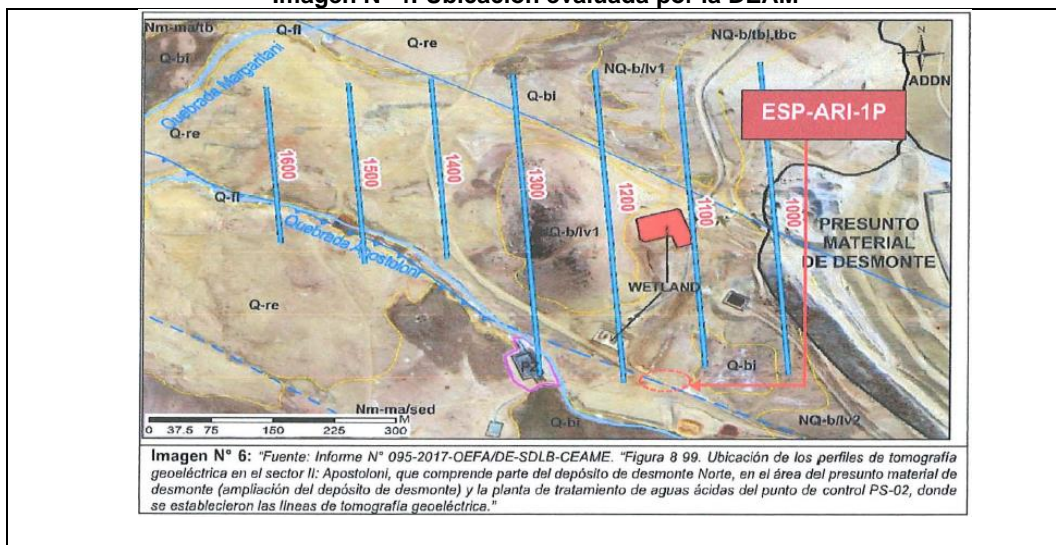
Imagen N° 4: Ubicación evaluada por la DEAM

37. Resulta importante mencionar que, en el año 2017, la Dirección de Evaluación Ambiental (en adelante, **DEAM**) del OEFA realizó una evaluación ambiental en el área de influencia de la UF Florencia-Tucari, cuyos resultados se encuentran recogidos en el Informe N° 095-2017-OEFA/DE-SDLB-CEAME (en adelante, **Informe DEAM**).
38. Al respecto, la DEAM, en la zona donde se observó la presencia de la tubería en análisis (ESP-ARI-1 P), interpretó las líneas tomográficas (L 1000, L 1100, L 1200, L 1300, L 1400, L 1500 y L 1600), abarcando desde el área de la ampliación del botadero de desmonte hasta la confluencia de las quebradas Margaritani y Apostoloni, tal como se observa a continuación:
