**INFORME N° 536 - 2015-OEFA/DE-SDCA-CIPASH**

ASUNTO : Identificación de pasivo ambiental del subsector hidrocarburos  
con código de Ficha OEFA F02370, ubicado en el Lote I, en el  
distrito de La Brea de la provincia Talara del departamento de  
Piura.

### **III. IDENTIFICACIÓN DE PASIVO AMBIENTAL DEL SUBSECTOR HIDROCARBUROS CON CÓDIGO DE FICHA OEFA F02370**

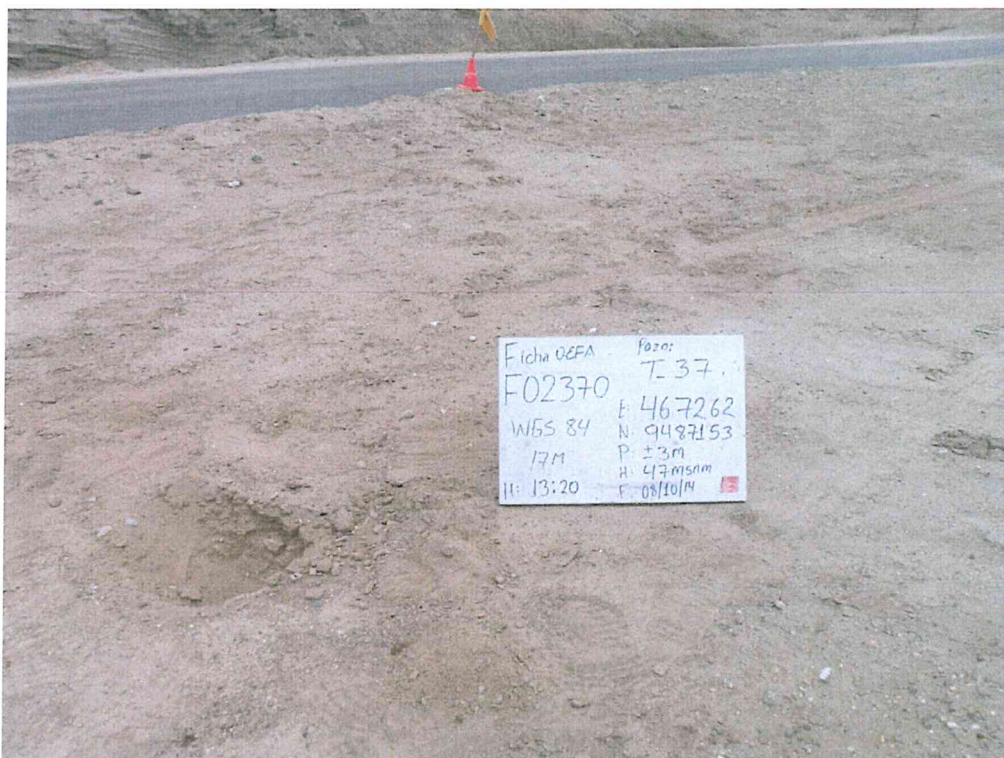
Fotografía N° 1. Pozo inactivo no ubicado en superficie al que corresponde el código PERUPETRO T\_\_37.

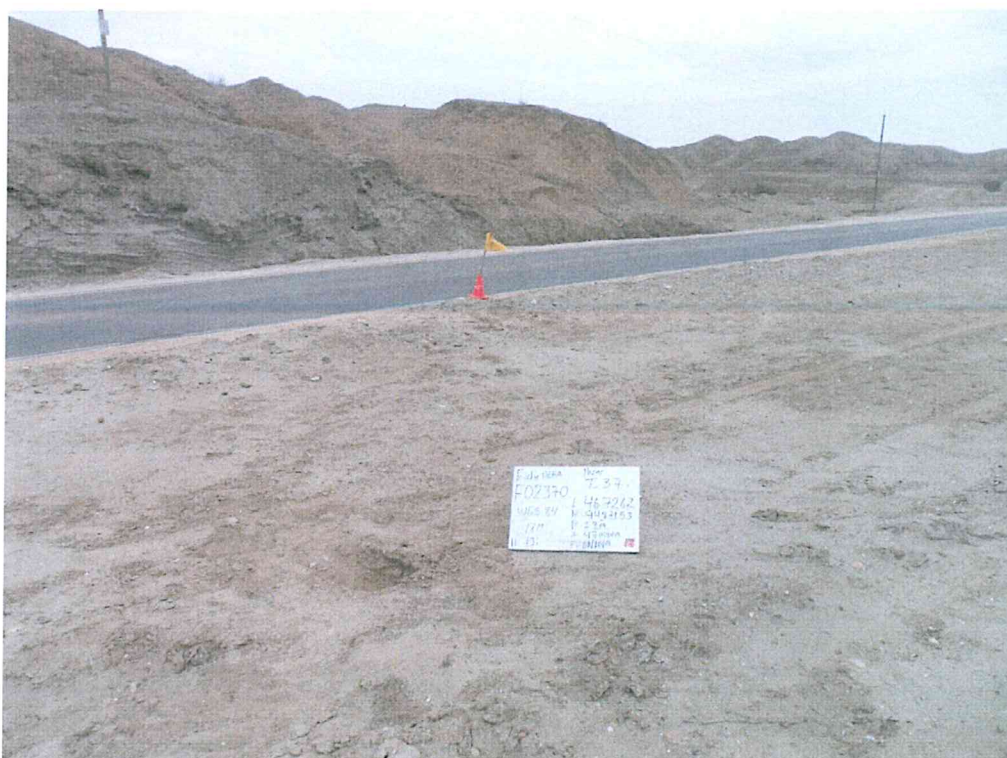
Fotografía N° 2. Vista del área donde se encuentra enterrado el pozo inactivo T\_\_37.

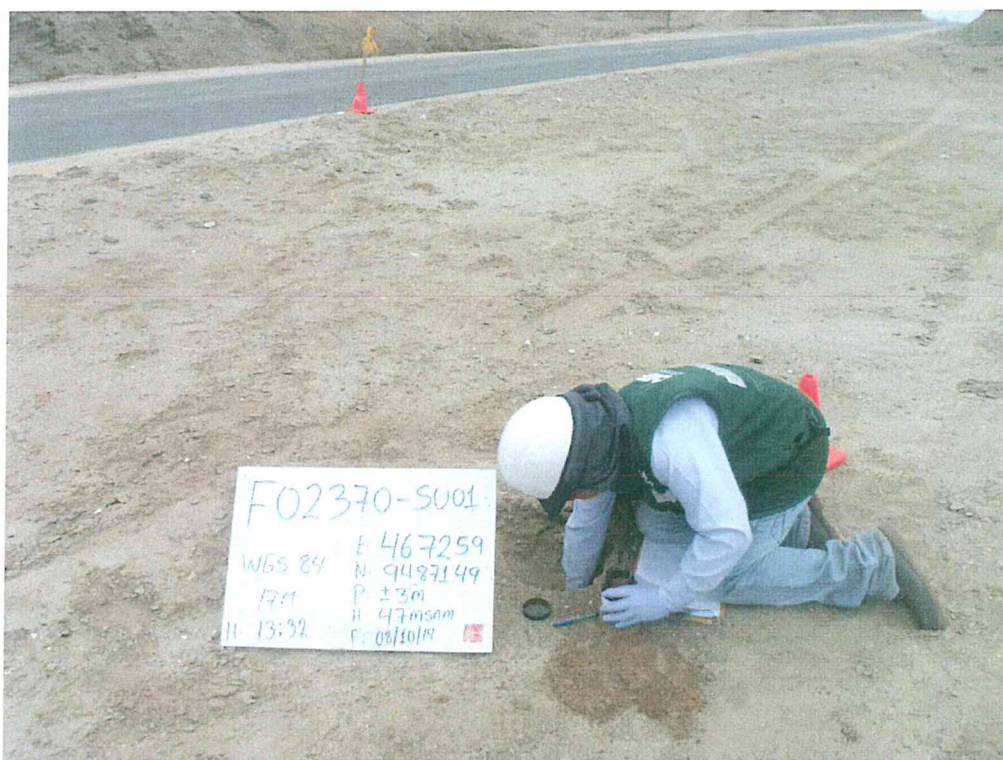
Fotografía N° 3. Toma de muestra de suelo en el punto F02370-SU01, ubicado aproximadamente a 0,3 m al oeste de la posible ubicación del Pozo T\_\_37.

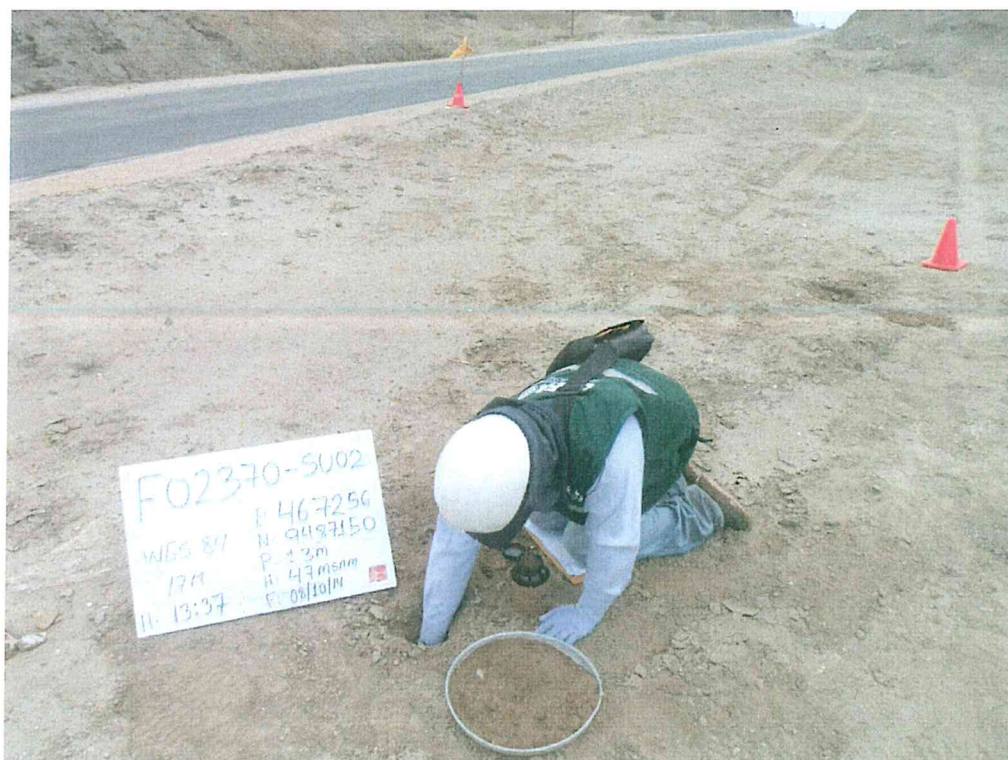
Fotografía N° 4. Toma de muestra de suelo en el punto F02370-SU02, ubicado aproximadamente a 4,4 m al oeste de la posible ubicación del Pozo T\_\_37.

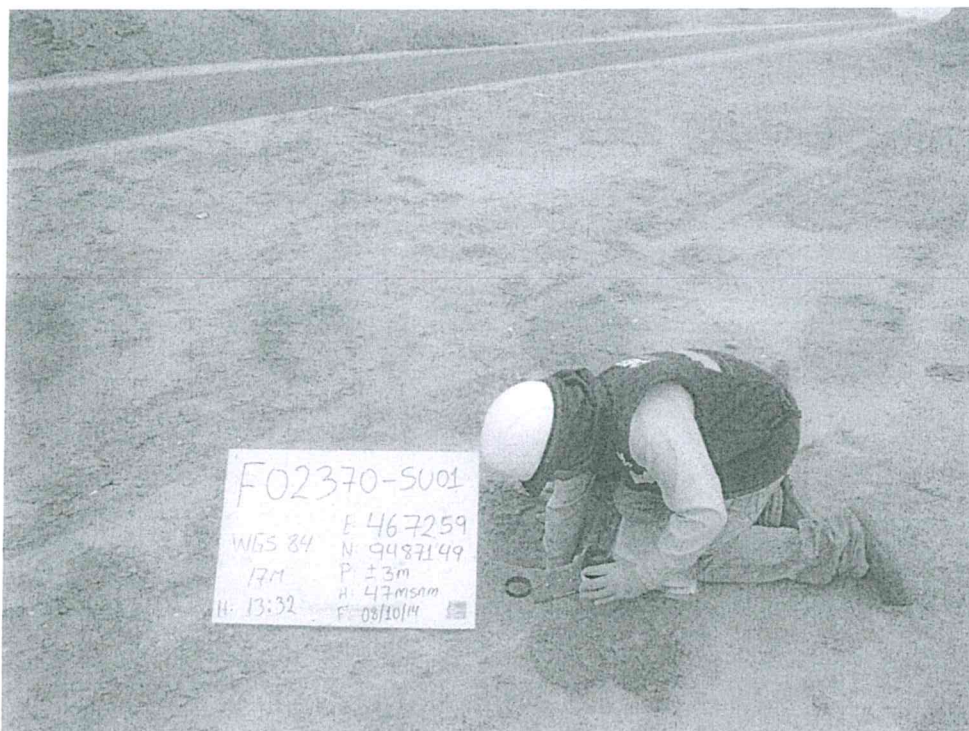
Fotografía N° 1. Toma de muestra de suelo en el punto F02370-SU01, ubicado a 0,3 m de distancia, al oeste de la posible ubicación del Pozo T\_37.

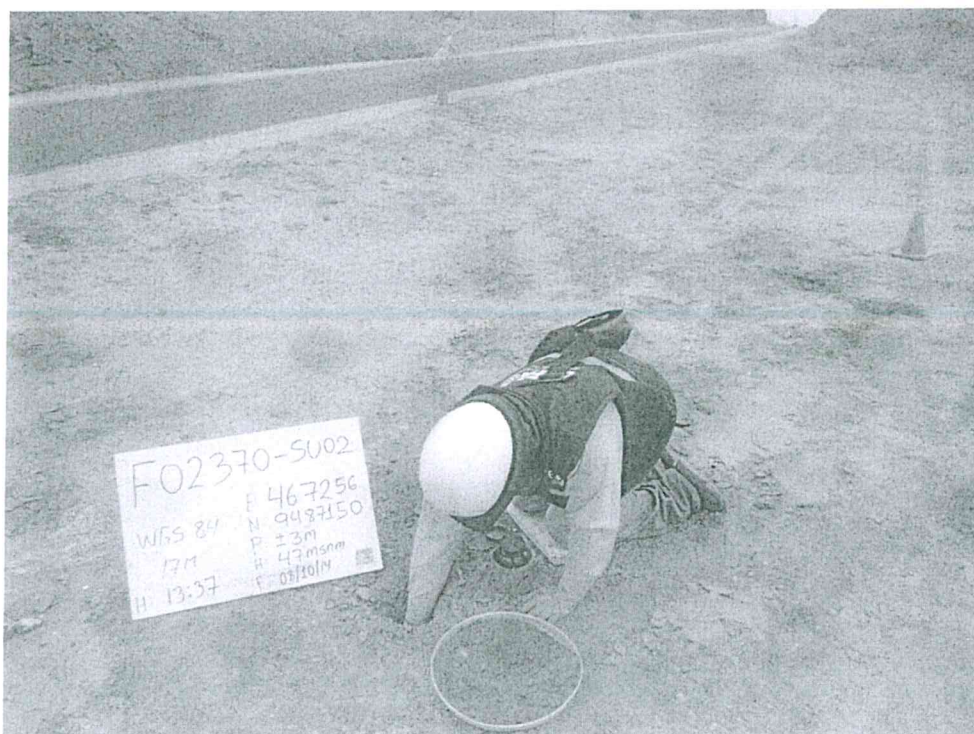
Fotografía N° 2. Toma de muestra de suelo en el punto F02370-SU02, ubicado a 4,4 m de distancia, al oeste de la posible ubicación del Pozo T\_37.

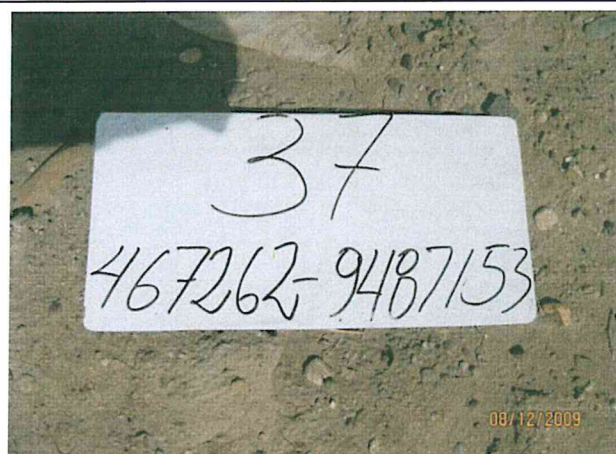
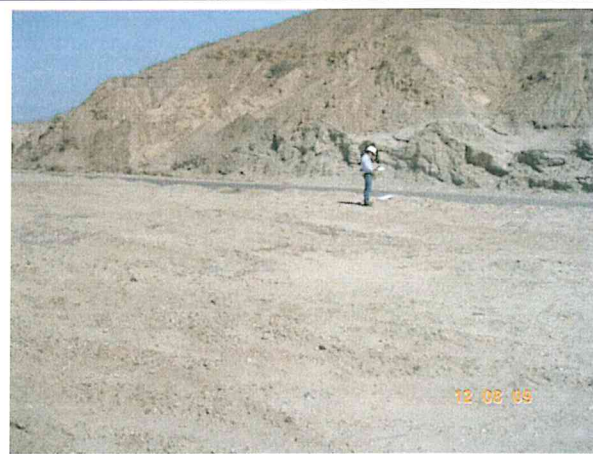
**3. REGISTRO FOTOGRÁFICO**

De acuerdo a la información proporcionada por la empresa Graña y Montero Petrolera S.A., el pozo fue abandonado temporalmente (ATA). Sin embargo, durante la visita no se ubicó el pozo por lo que no se pudo verificar su estado actual.

Inadecuado abandono de pozo.
