**INFORME N° 213 - 2015-OEFA/DE-SDCA-CIPASH**

**ASUNTO** : Identificación de pasivo ambiental del subsector hidrocarburos con código de Ficha OEFA F02142, ubicado en el Lote VII/VI (ex Lote VII), en el distrito de La Brea de la provincia Talara del departamento de Piura.

### III. IDENTIFICACIÓN DE PASIVO AMBIENTAL DEL SUBSECTOR HIDROCARBUROS CON CÓDIGO DE FICHA OEFA F02142

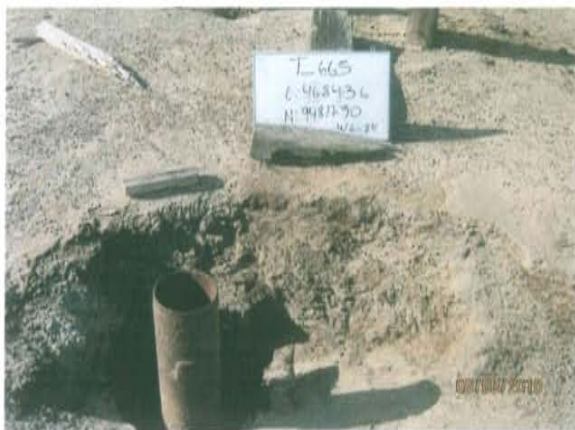
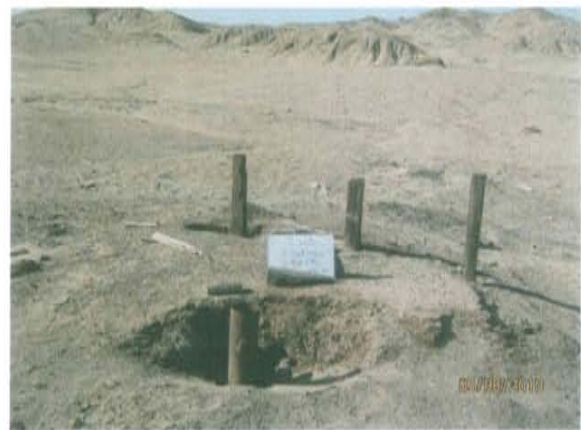
**3. REGISTRO FOTOGRÁFICO**

Pozo ATA, con casing corroído y sin revestimiento, con signos de fluido en el fondo y emanaciones de gas, restos de madera en locación.

Inadecuado Abandono de Pozo

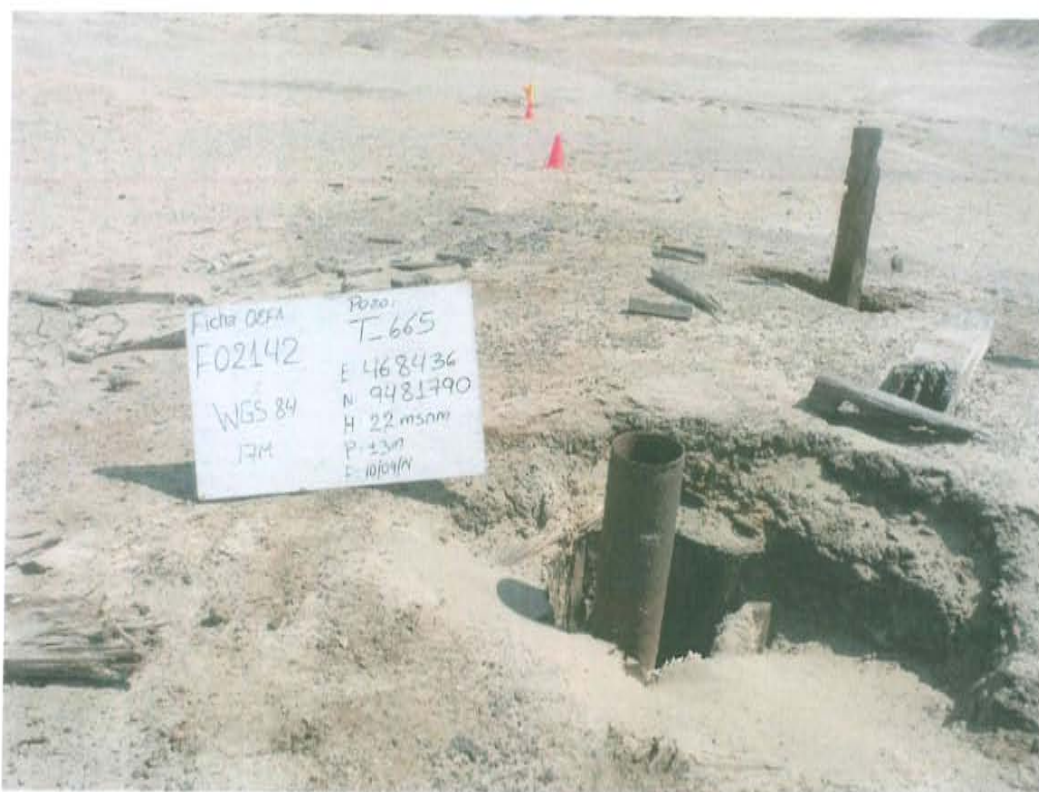
Fotografía N° 1. Se observa casing corroído que sobresale del interior de un hoyo y se encuentra abierto al ambiente.

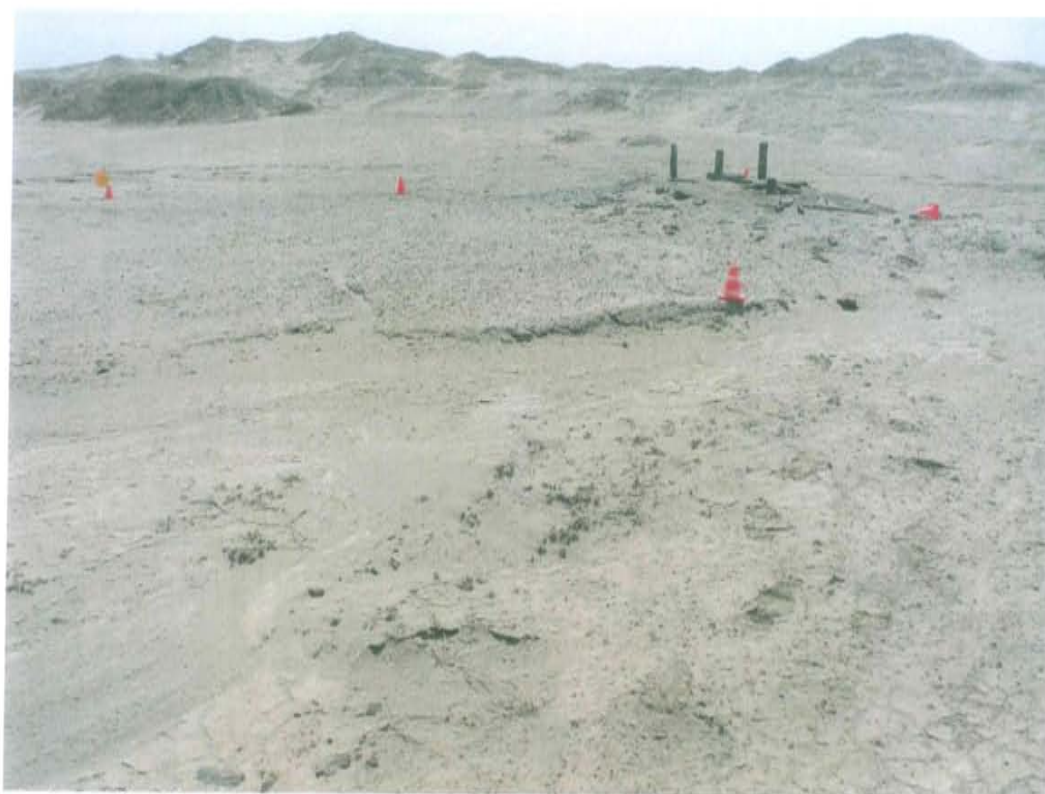
Fotografía N° 2. Vista panorámica de la ubicación del Pozo T\_655, se caracteriza por presentar relieve con sustrato rocoso parcialmente cubierto con arena eólicas y con escasa vegetación natural.

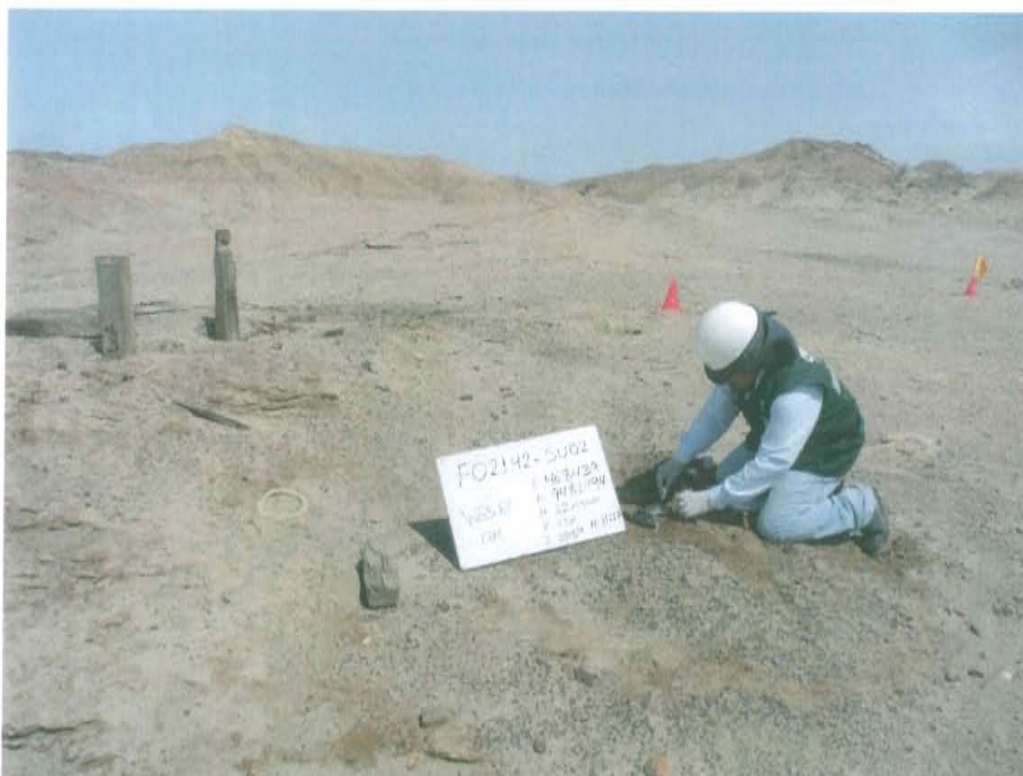
Fotografía N° 3. Toma de muestra de suelo en el punto F02142-SU02, ubicado a 4,7 m aproximadamente, al noreste del Pozo T\_655.

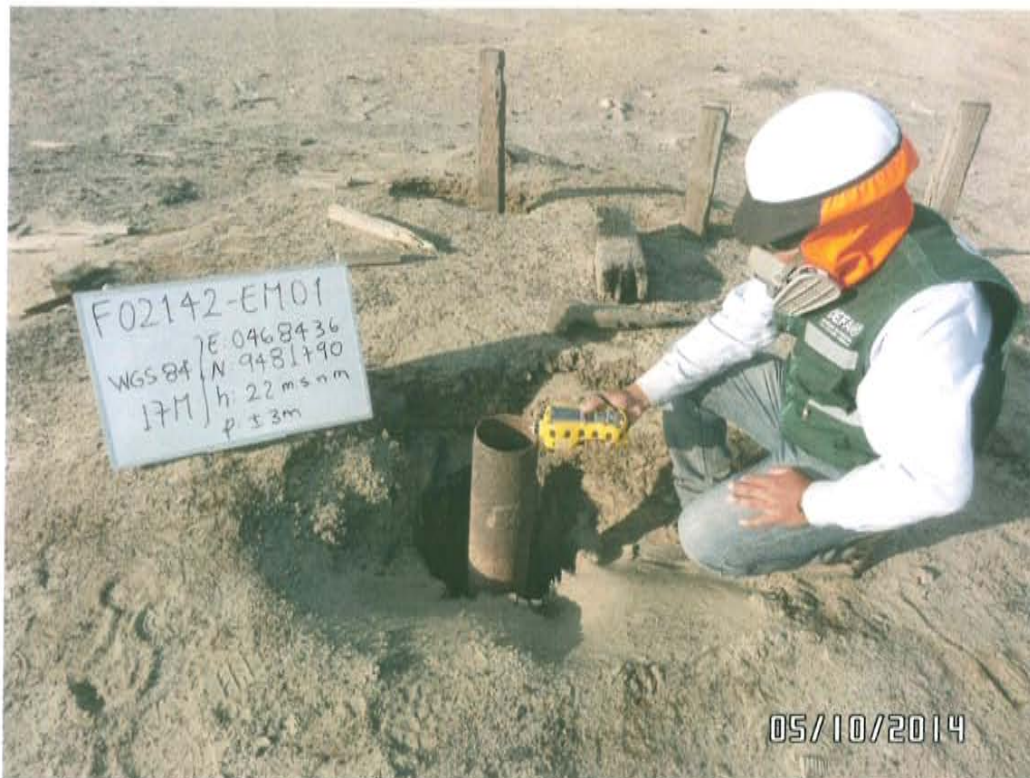
Fotografía N° 4. Medición en el punto F02142-EM01, ubicado en boca del Pozo T\_655.

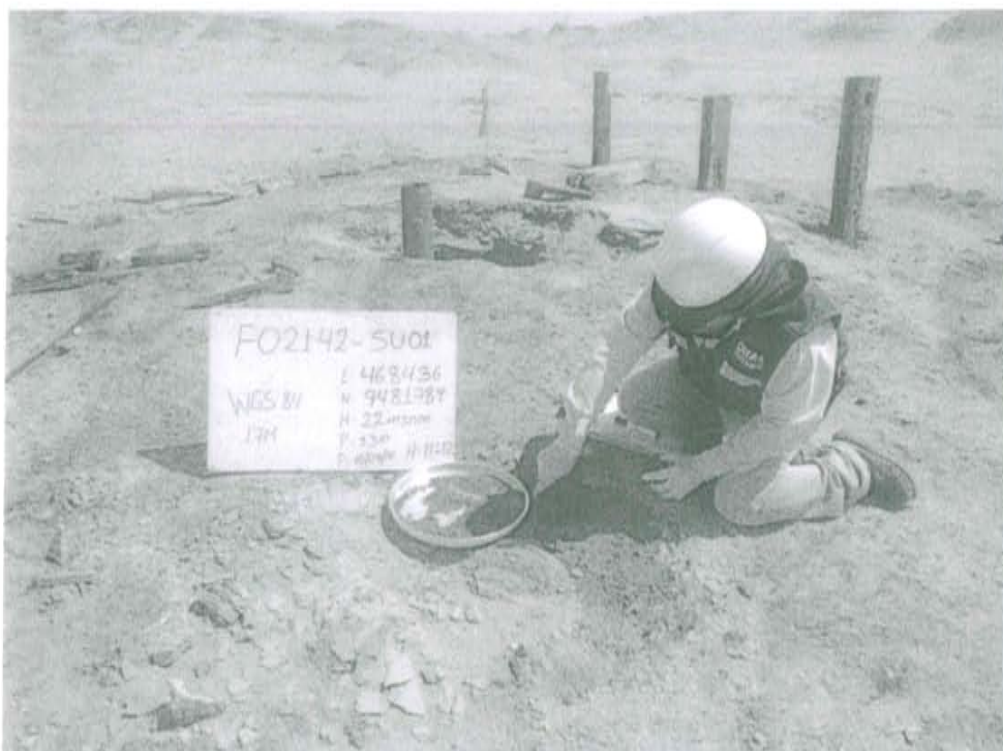
Fotografía N° 1. Toma de muestra de suelo en el punto F02142-SU01, ubicado a 2 m aproximadamente, al sur del Pozo T\_665.

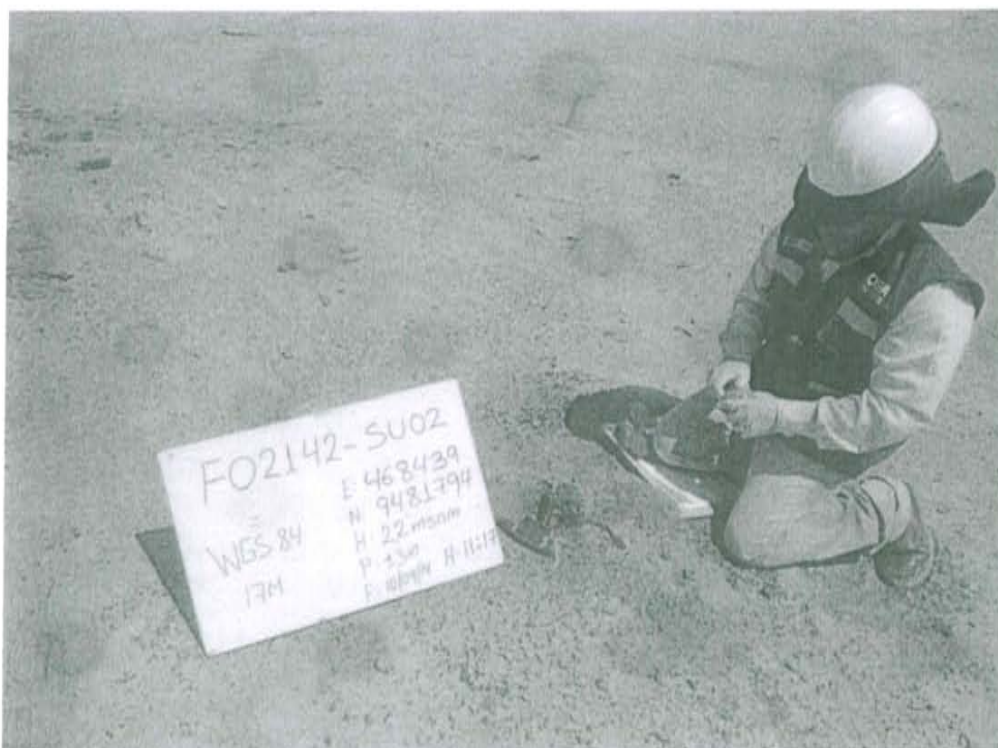
Fotografía N° 2. Toma de muestra de suelo en el punto F02142-SU02, ubicado a 4,7 m aproximadamente, al noreste del Pozo T\_665.

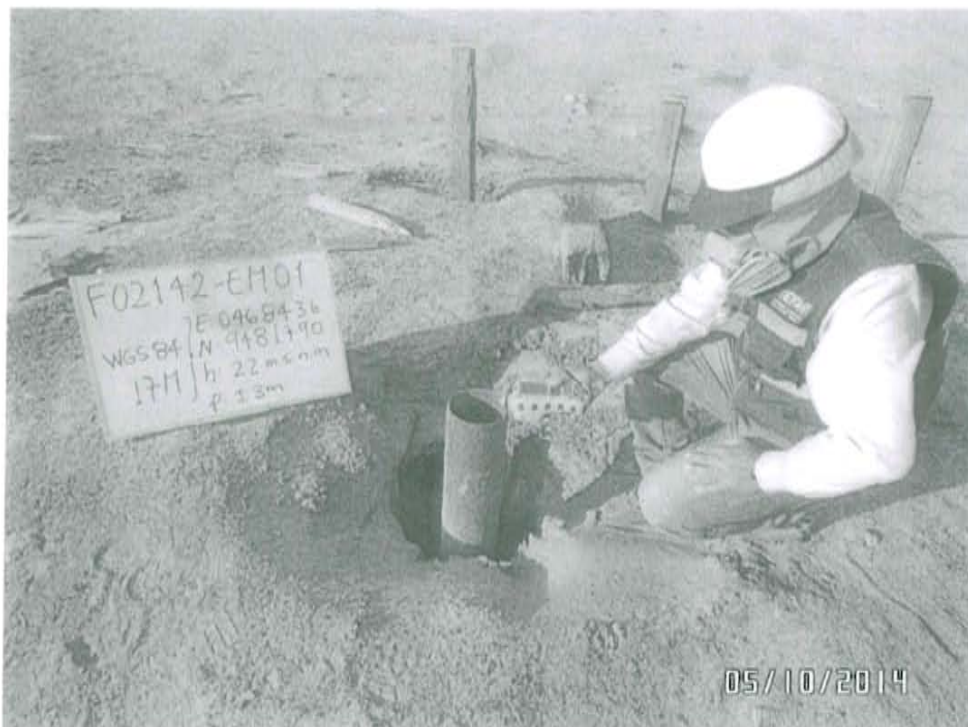
Fotografía N° 1. Medición en el punto F02142-EM01, ubicado en boca del Pozo T\_665.

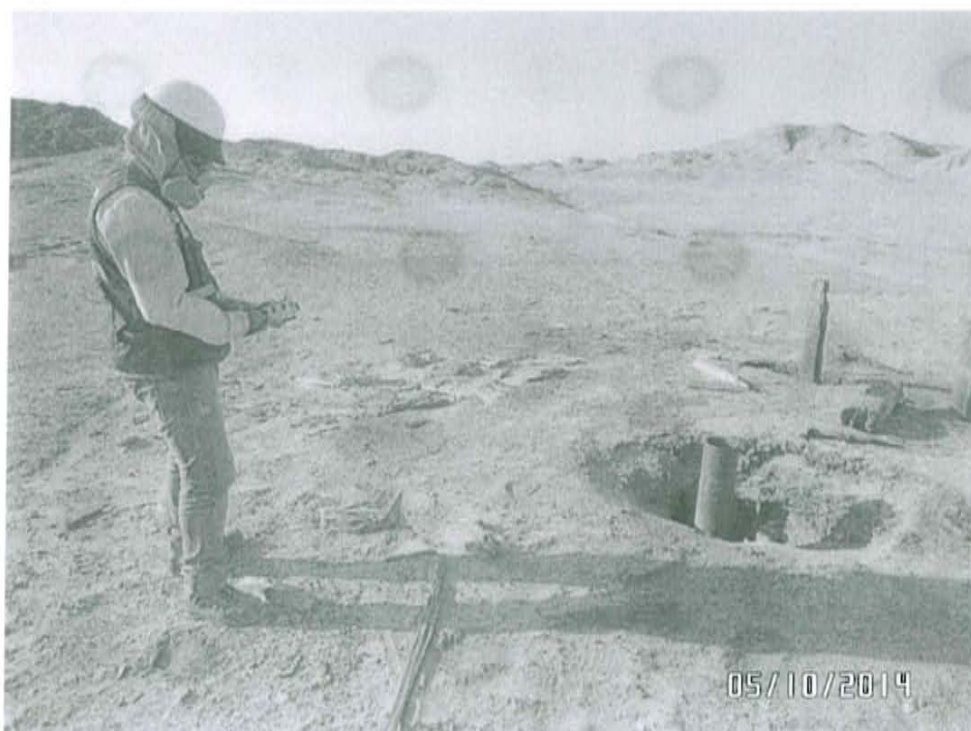
Fotografía N° 2. Mediciones en F02142-VA01, recorrido en el área circundante alrededor del Pozo T\_665.
