INFORME N° 00119-2024-OEFA/DEAM-SSIM

ASUNTO : Informe de evaluación ambiental para la identificación del sitio impactado por actividades de hidrocarburos con código S0390, ubicado en el Lote 192, microcuenca CORR-34, en el ámbito de la cuenca del río Corrientes, distrito Trompeteros, provincia y departamento Loreto.

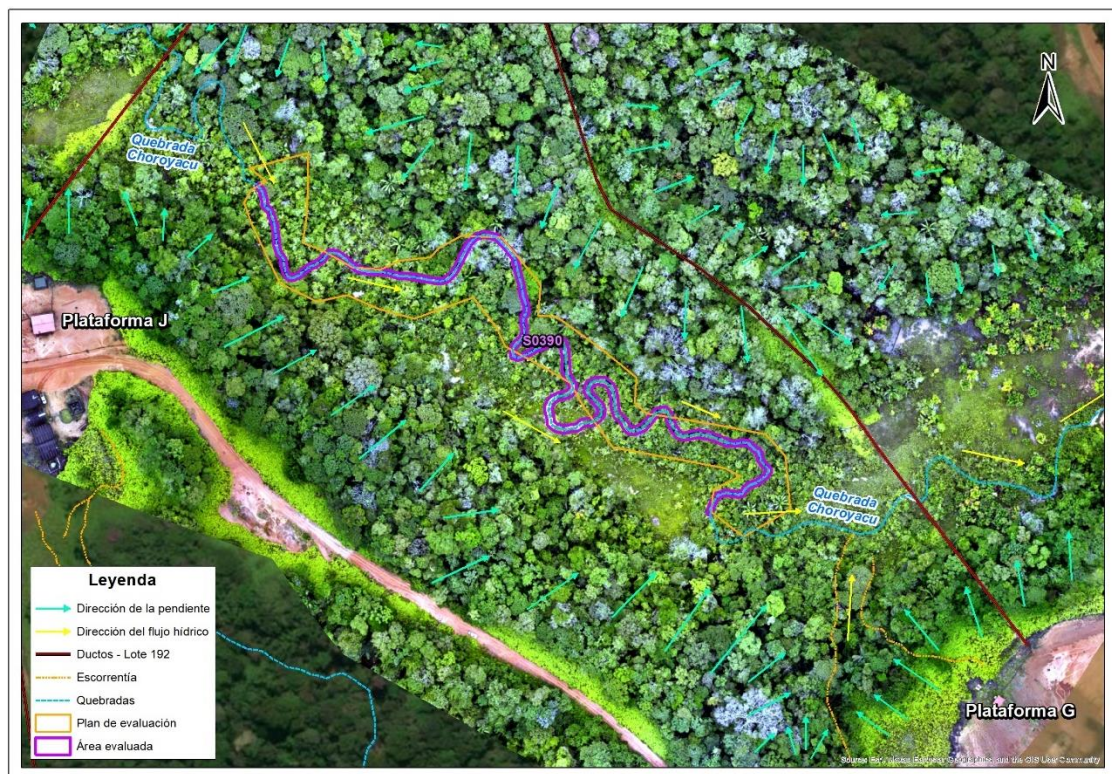
En el PE de la microcuenca CORR-34, para determinar el área de estudio para la evaluación del sitio S0390 se tomó la información recogida durante el reconocimiento del sitio (Ficha de reconocimiento de sitio N.° 014-2020-SSIM) donde se reporta indicios organolépticos de presencia de hidrocarburos en el componente sedimento (olor e iridiscencia) del tramo de la quebrada Choroyacu, determinándose un área de evaluación de 10600 m² (1,06 ha). Sin embargo, en la etapa de ejecución durante las actividades de muestreo en campo, en donde además de registrarse indicios de hidrocarburos (olor) en el componente sedimento (Reporte de campo N.° 047-2024-SSIM), también se realizó la validación del cauce del tramo de la quebrada Choroyacu que comprende el sitio S0390, actualizándose dicho cauce según lo observado en campo y de acuerdo con la información del levantamiento de superficie terrestre para el sitio, modificándose de esta manera el área inicialmente propuesta y resultando un área evaluada de 1921 m² (0,1921 ha), tal como se muestra en la Figura 7.1.

Figura 7.1. Área evaluada del sitio S0390

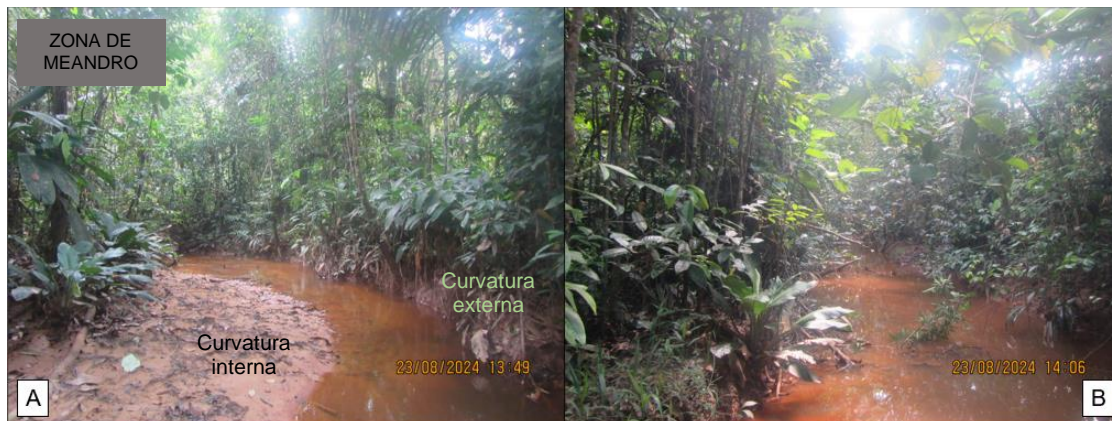
Figura 8.2. Quebrada Choroyacu del sitio S0390. Se observa zona de meandro con playa en curvatura interna y poza en curvatura externa (A), y zona de corrida con orillas estrechas (B)
