"Año de la Promoción de la Industria Responsable y del Compromiso Climático"
"Decenio de las Personas con Discapacidad en el Perú"Visto: _____ Hora: 13:00 PM
Firma: _____**INFORME N° 169 - 2014-OEFA/DE-SDCA-CIPASH**

ASUNTO : Identificación de pasivo ambiental del subsector hidrocarburos
con código de Ficha OEFA F01650, ubicado en el Lote VII/VI (ex
Lote VI), en el distrito de Pariñas de la provincia Talara del
departamento de Piura.

III. IDENTIFICACIÓN DE PASIVO AMBIENTAL DEL SUBSECTOR HIDROCARBUROS CON CÓDIGO DE FICHA OEFA F01650

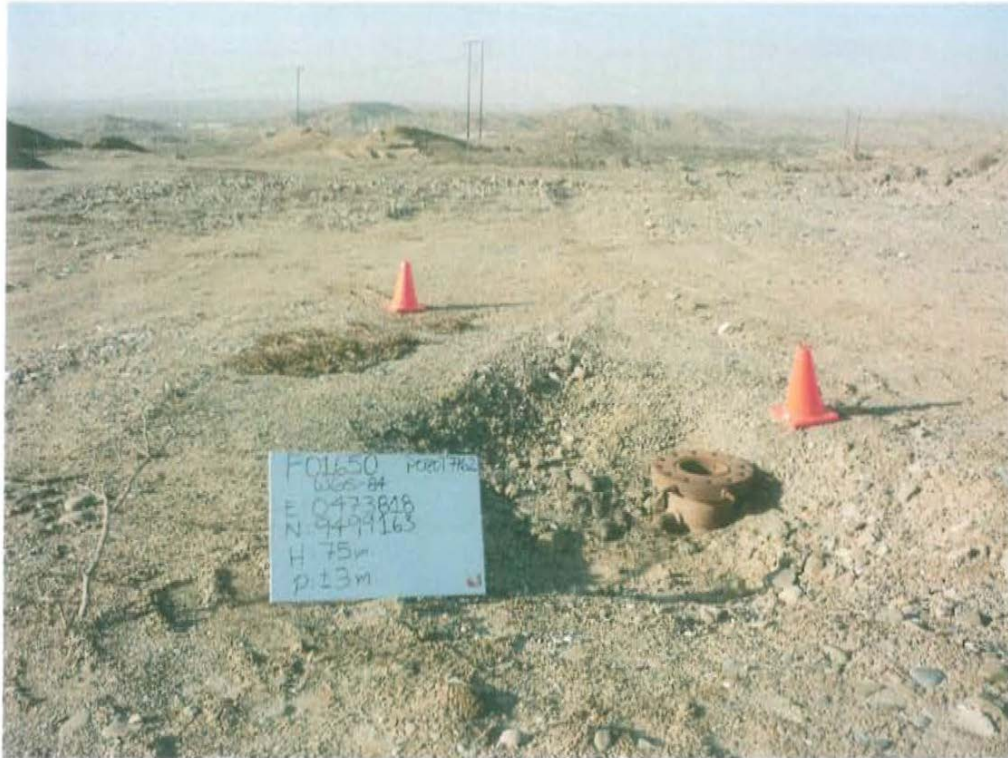
14. Durante la evaluación in situ realizada por el OEFA el 06 de agosto de 2014, se observó un pozo inactivo, con casing corroído abierto al ambiente de 0,3 m de altura sobre el nivel del suelo de un hoyo, con brida pero sin válvula o algún otro accesorio que asegure su hermetismo, percibiéndose suelo con olor característico a hidrocarburo. Así mismo, no se visualizan restos de la cantina ni existe plataforma habilitada pero existe acceso al pozo vía trocha carrozable a 15 m del pozo, con relieve ondulado y modificado por reciente escorrentía de agua y lodo en algunas zonas de ligera pendiente (ver anexos 1, 2 y 3).

Fotografía N° 1. Pozo inactivo de la ficha F01650 que muestra casing de superficie a 0,3 m sobre el nivel del suelo, corroído y sin cantina.

- 42. Conforme a las conclusiones expuestas, se recomienda remitir el presente Informe a la Dirección General de Asuntos Ambientales Energéticos del Ministerio de Energía y Minas, para su conocimiento y fines pertinentes.

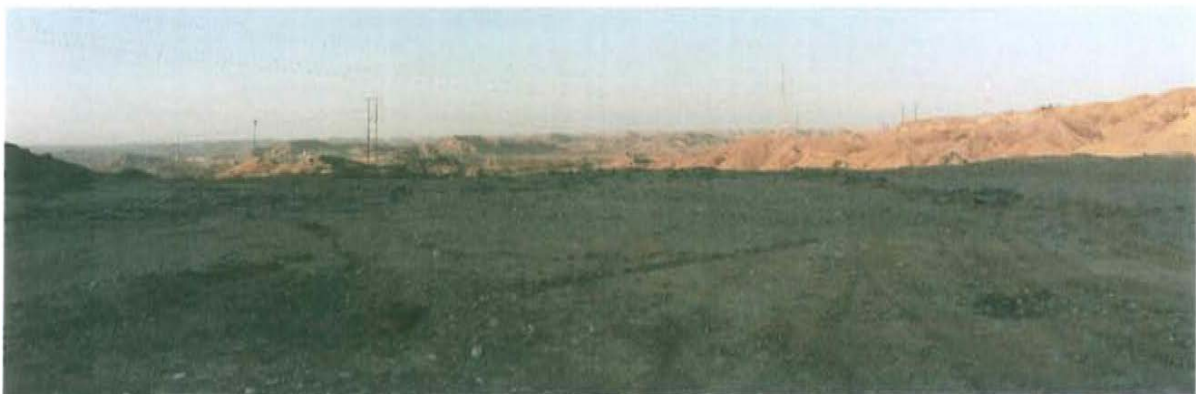
13. La zona evaluada se ubica en una zona de vida de desierto perárido premontano tropical. Asimismo, la fisiografía está representada por relieve irregular rodeado de una cadena de montañas hacia el Este que bordea una quebrada al lado del pozo, esta quebrada se caracteriza por una zona cubierta de vegetación escasa de pino silvestre y algunas

Fotografía N° 2. Vista panorámica del área evaluada de relieve irregular con presencia de vegetación como algarrobo y algunas herbáceas dispersas en toda el área evaluada.

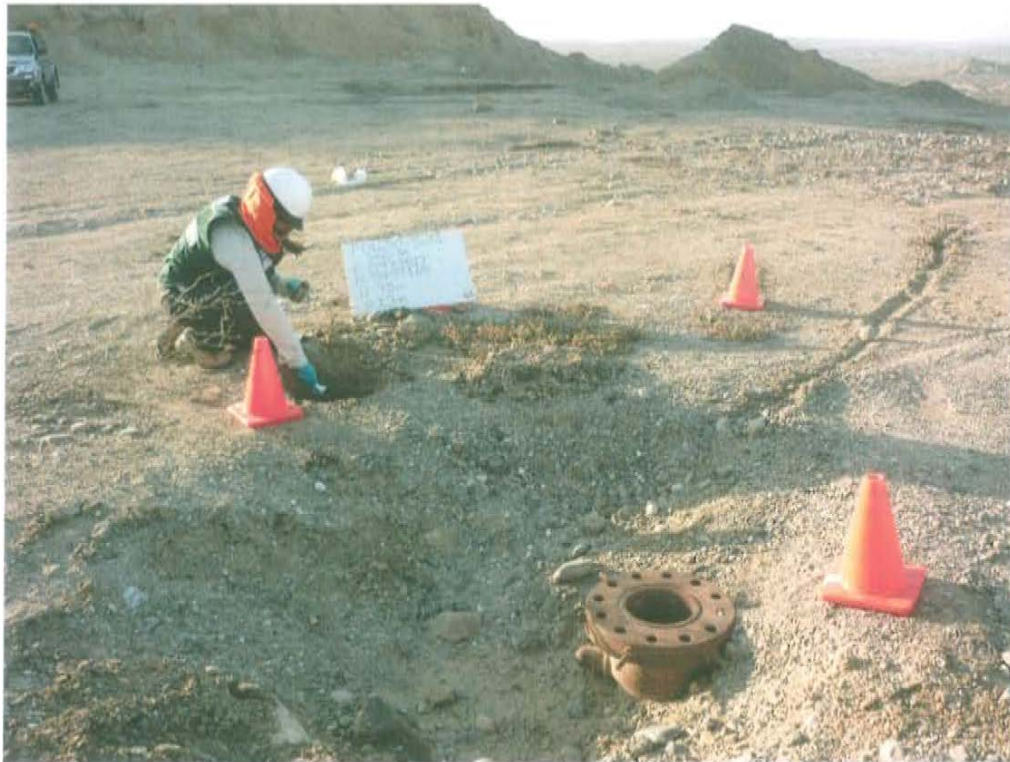
Fotografía N° 3. Primer muestreo de suelo con código F01650-SU01 a 2 m de distancia del pozo y a 0,3 m de profundidad.

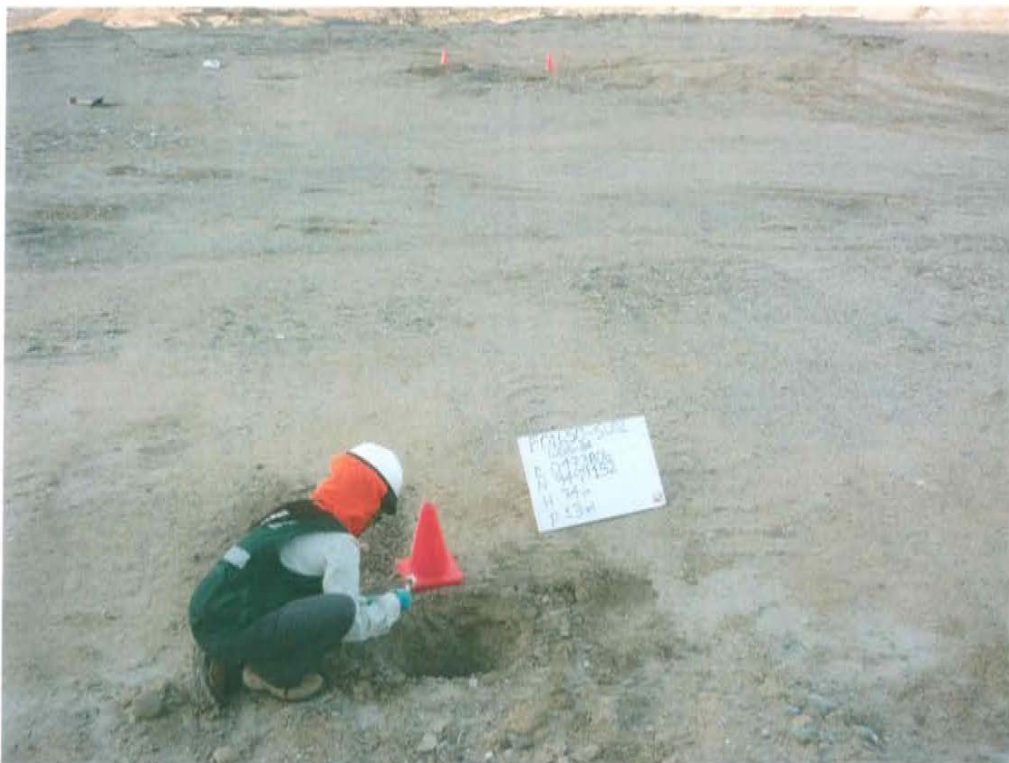
Fotografía N° 4. Segundo muestreo de suelo con código F01650-SU02 a 17 m de distancia y a 03 m de profundidad.

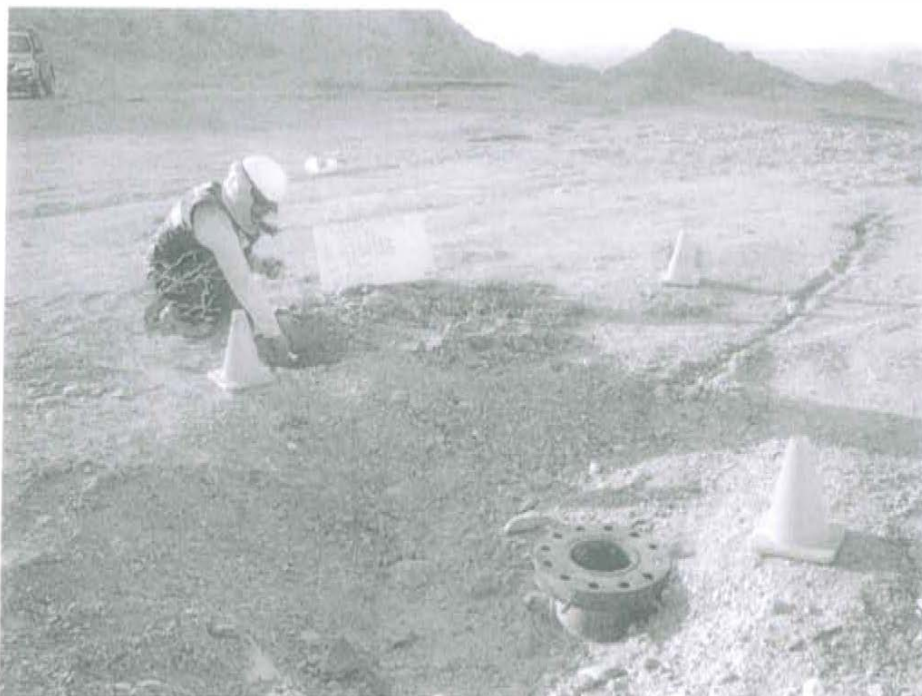
Fotografía N° 1. Toma de muestra de suelo en el punto F01650-SU01, ubicado a 2 m aproximadamente al noreste del Pozo T7762.

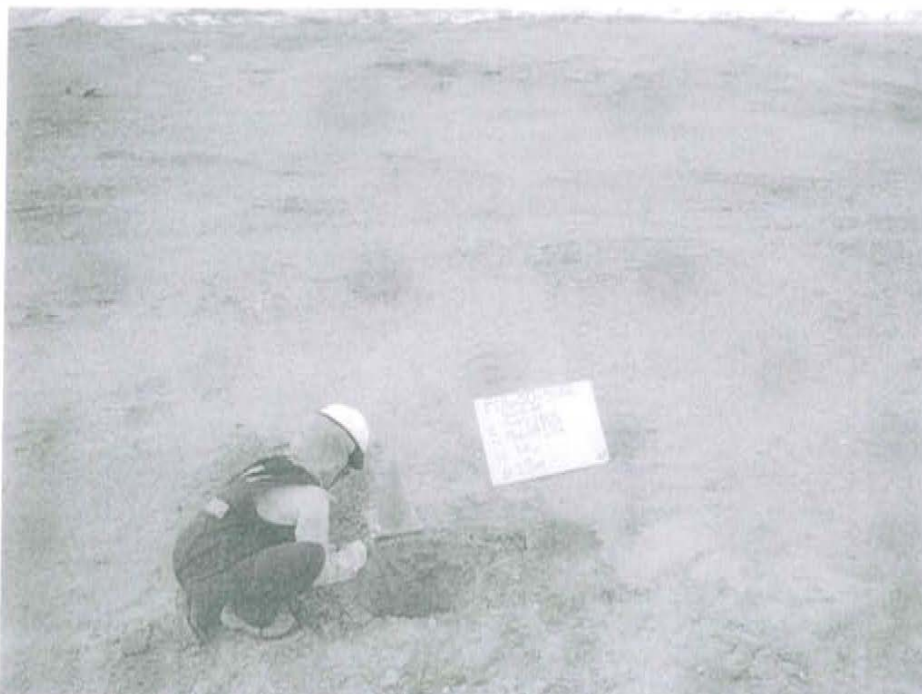
Fotografía N° 2. Toma de muestra de suelo en el punto F01650-SU02, ubicado a 17 m aproximadamente al oeste del Pozo T7762.

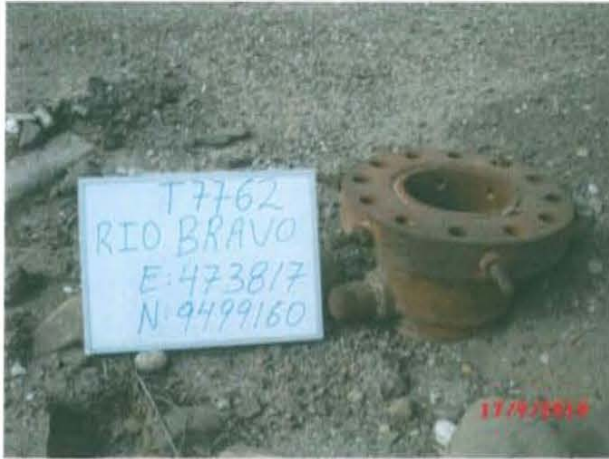
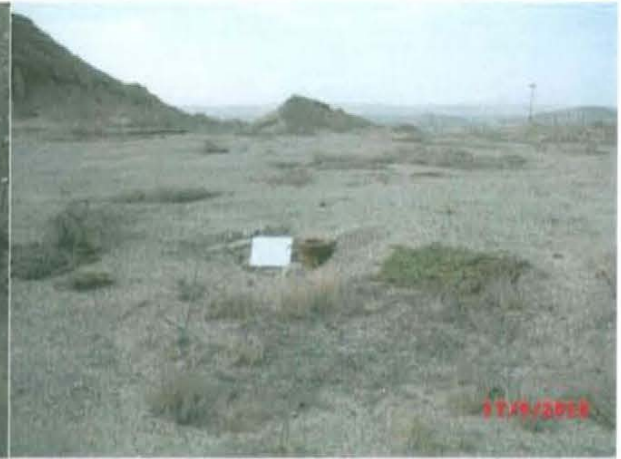
3. REGISTRO FOTOGRÁFICO

El pozo ATA T7762 se encuentra sin cabezal y casing, descubierto sobre nivel de superficie, casing tiene brida sin pernos. El pozo no tiene acceso y plataforma deteriorada. Zona geográficamente accidentada.

Pozo mal abandonado
