Ministerio
del AmbienteOrganismo de Evaluación y
Fiscalización Ambiental - OEFA

Dirección de Evaluación

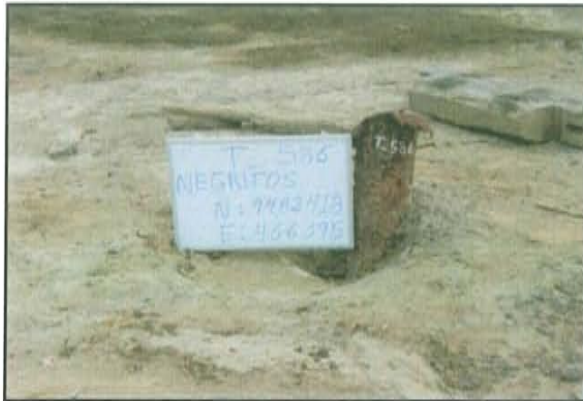
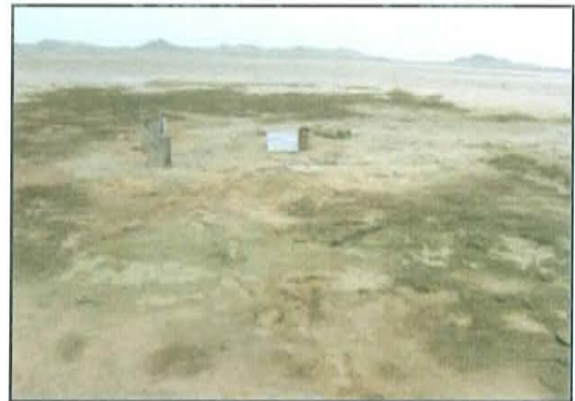
3. REGISTRO FOTOGRÁFICO
