**2019-I01-028881****INFORME N° 00219-2019-OEFA/DEAM-STE**

**ASUNTO :** Evaluación de la calidad del agua superficial, sedimentos y comunidades hidrobiológicas en el marco de la fiscalización ambiental en el Corredor vial Apurímac-Cusco en el ámbito de la provincia Chumbivilcas, departamento Cusco en el 2019

**FECHA :** Lima, 21 de setiembre de 2019

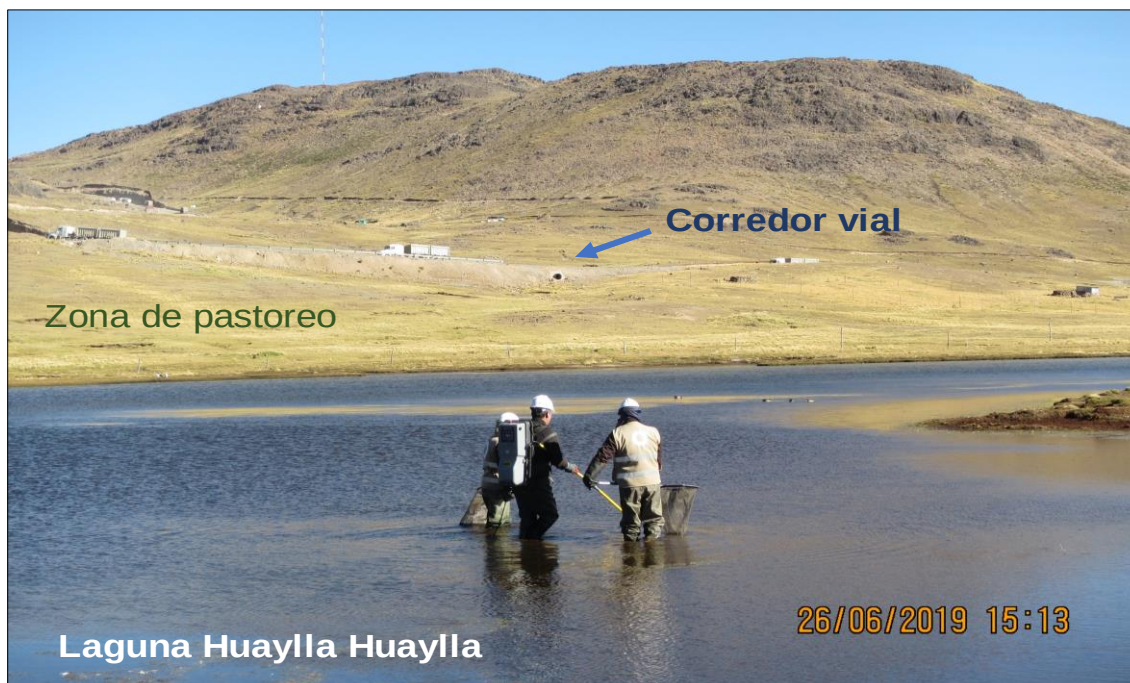
**Figura 7.1.** Vista de la laguna Huaylla Huaylla

Todos los valores y concentraciones de los parámetros evaluados en el agua superficial de la laguna Huaylla Huaylla (AS-09 y AS-10) cumplieron con los ECA para agua Cat.4 - E1 (lagunas y lagos); asimismo, las concentraciones de arsénico, cobre, cromo, plomo, zinc y mercurio en el sedimento (SED-09), cumplieron con los valores ISQG y PEL de la guía canadiense - CEQG. Además, en esta laguna fueron capturados peces del género *Orestias*, especie endémica de la región andina (Chocano, 2005); esta especie presenta un grado de fragilidad elevada, ya que los ambientes acuáticos altoandinos donde normalmente se desarrolla están siendo alterados por acciones antrópicas y por la introducción de una especie exótica, la trucha (Ortega *et al.*, 2012), a pesar de su fragilidad esta especie no está incluida como especie protegida en la lista de la IUCN (*International Union for Conservation of Nature*), por falta de datos. La especie *Orestias mundus* fue abundante en la laguna, lo que demuestra una integridad ecológica buena que estaría soportando un buen desarrollo de las comunidades de insectos acuáticos y consecuentemente de los peces.

Sin embargo, la comunidad de macroinvertebrados bentónicos reportó una abundancia de especies indicadoras de ambientes con alta carga de materia orgánica como la familia Hyalellidae (Tapia *et al.*, 2018); además, la especie *Helobdella* sp. fue dominante en la laguna, esta especie pertenece a la familia Hirudinea, familia que es reportada en ambientes eutrofizados y en ambientes acuáticos moderadamente estresados (Lenat 1993). Cabe mencionar que, la laguna se encuentra ubicada aproximadamente a 200 metros del corredor vial Apurímac – Cusco, presenta también un punto de captación para riego de carretera activo en la quebrada que descarga de la laguna. Adicionalmente las zonas ribereñas de la laguna son utilizadas como zonas de pastoreo (Figura 7.1); en conjunto estas actividades podrían estar influenciando en la disminución del volumen de agua e incrementando nutrientes y materia orgánica en la laguna.

En la laguna Huaylla Huaylla todos los parámetros evaluados en agua superficial y sedimento cumplieron con los ECA para agua, categoría 4 (2017) y no excedieron referencialmente la norma canadiense (CEGQ - Sediment Quality Guidelines for the Protection of Aquatic Life - Fresh Water) respectivamente; la buena calidad de la laguna se corrobora con la diversidad de macroinvertebrados bentónicos y la presencia de peces del género Orestias (especie endémica de la región andina), que demuestra una buena integridad ecológica del ecosistema acuático.

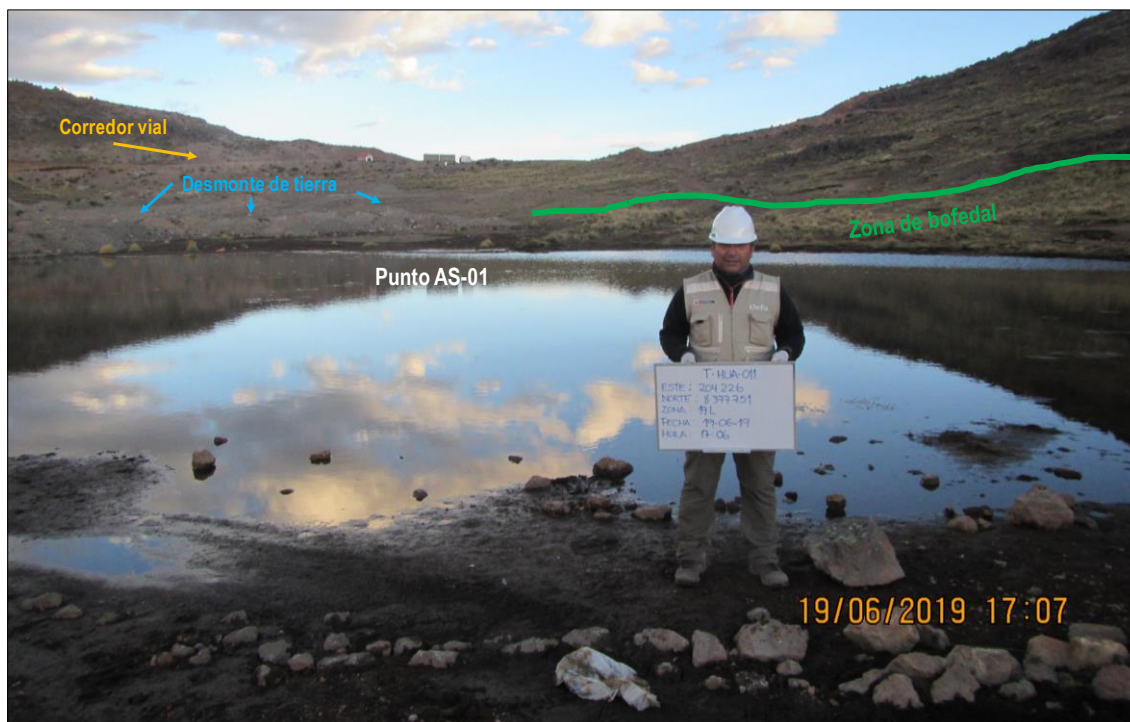
**Figura 7.2.** Vista del estanque Huaylla Huaylla

El estanque Huaylla Huaylla (AS-01), bofedal modificado para almacenar agua, presentó un pH ligeramente ácido y una concentración de manganeso que incumplieron con los ECA para agua Cat.3 (Figura 6.1 y Figura 6.3). Alrededor del estanque se observó desmontes de tierra (Figura 7.2), que podrían estar generando lixiviados ácidos (dependiendo de sus características mineralógicas), así también la propia descomposición de la materia orgánica podría estar generando acidez, puesto que, por la acción de los microorganismos del suelo, se libera dióxido de carbono que se transforma fácilmente en bicarbonato, esta reacción libera hidrógeno que acidifica el suelo<sup>9</sup> y con ello también el agua. Estos resultados concuerdan con lo reportado por las comunidades hidrobiológicas, la cual presentó una comunidad de insectos acuáticos poco diversa (5 especies y 19 individuos), esta baja riqueza estaría siendo influenciada por la modificación del ambiente. Sin embargo, las concentraciones de arsénico, cobre, cromo, plomo, zinc y mercurio en el sedimento del estanque (SED-01) cumplieron los valores ISQG y PEL de la guía canadiense.

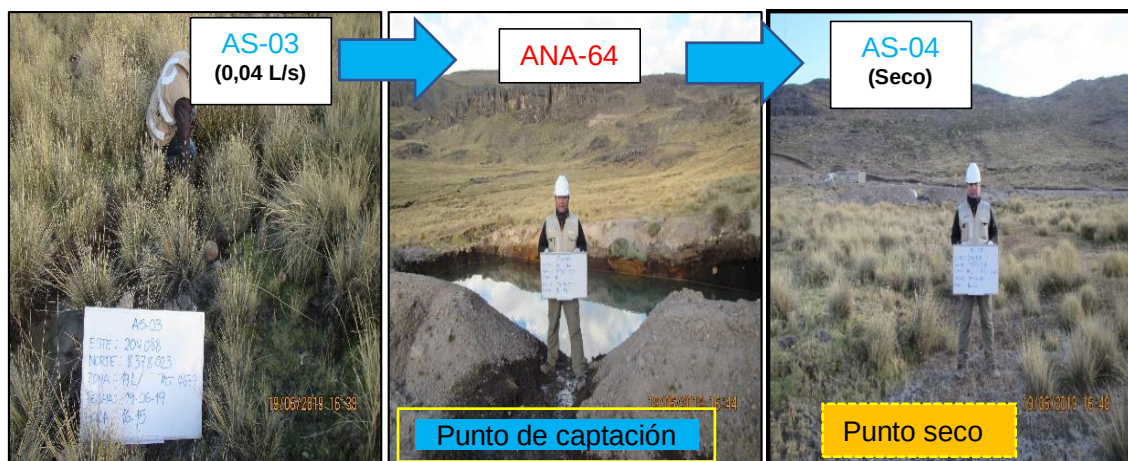
**Figura 7.3.** Disminución de flujo de agua en la quebrada Llacupe 03 (punto AS-04)

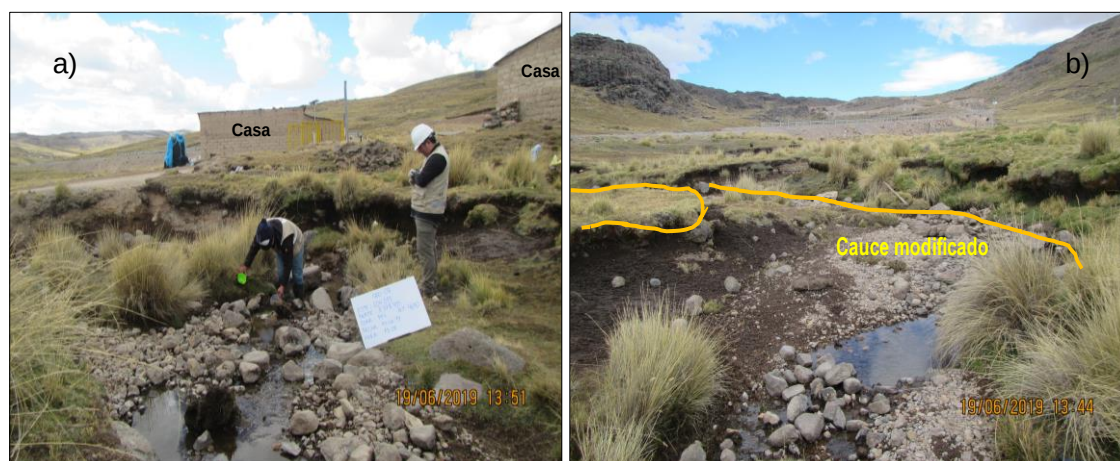
**Figura 7.4.** a) Habitantes cerca del punto de monitoreo. b) Cauce modificado de la quebrada

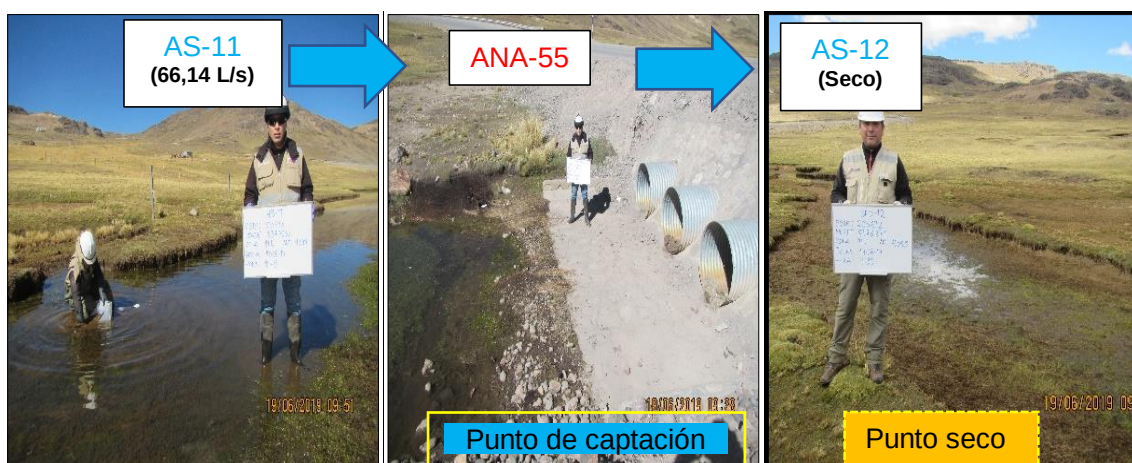
**Figura 7.5.** Disminución de flujo de agua en la quebrada Huaylla Huaylla (Punto AS-12)

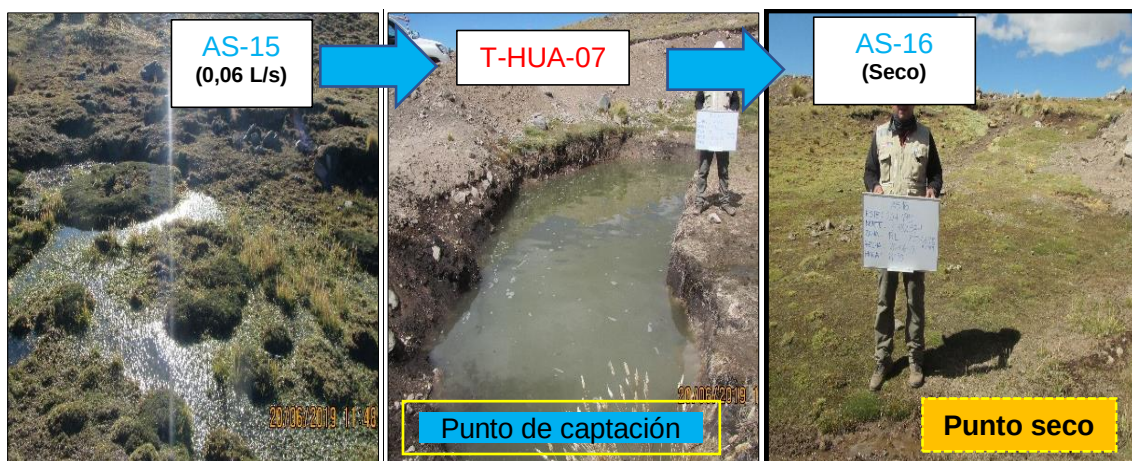
**Figura 7.6.** Disminución de flujo en el bofedal Huaylla Huaylla

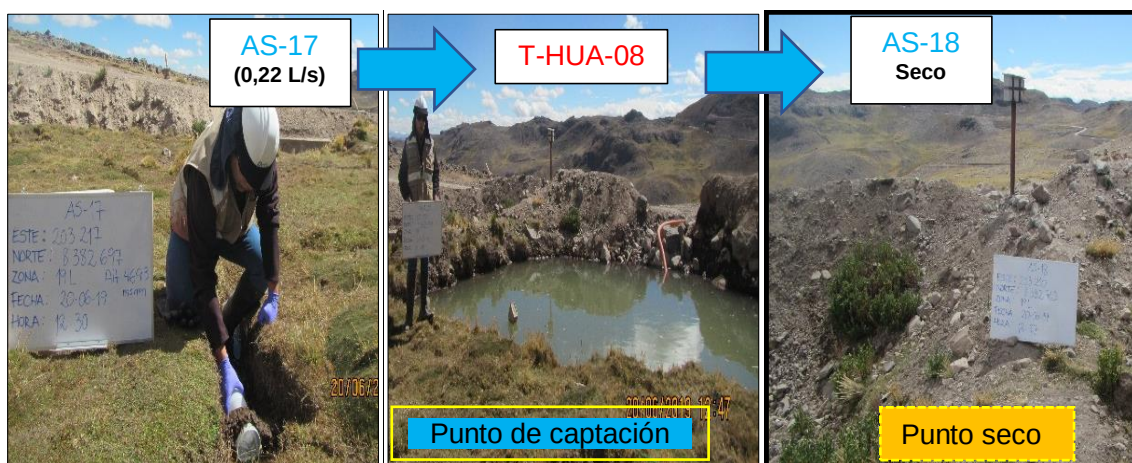
**Figura 7.7.** Disminución de flujo en el bofedal Huaylla Huaylla 2

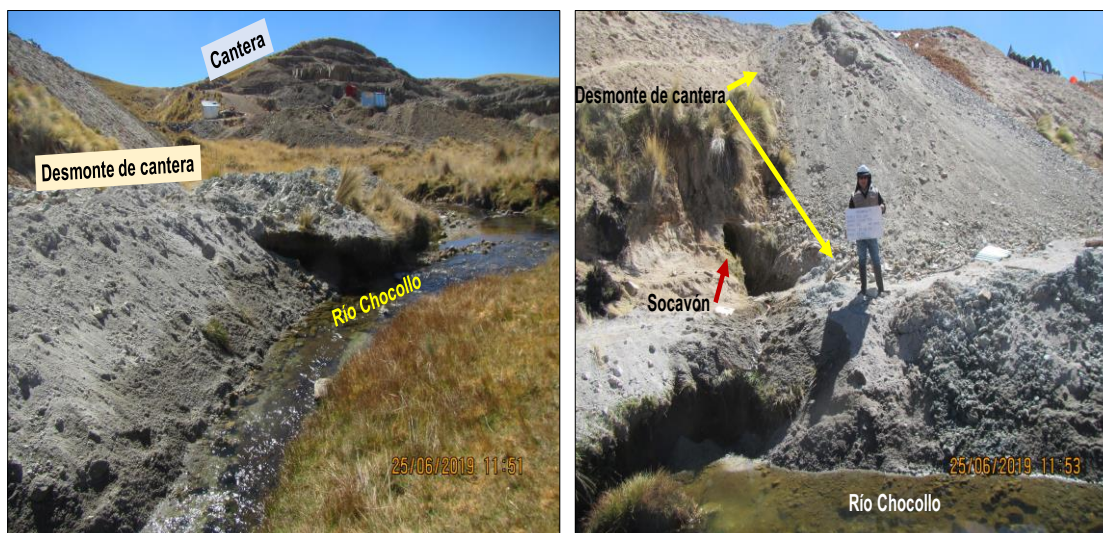
**Figura 7.19.** Actividades de cantera en la margen izquierda del río Chocollo

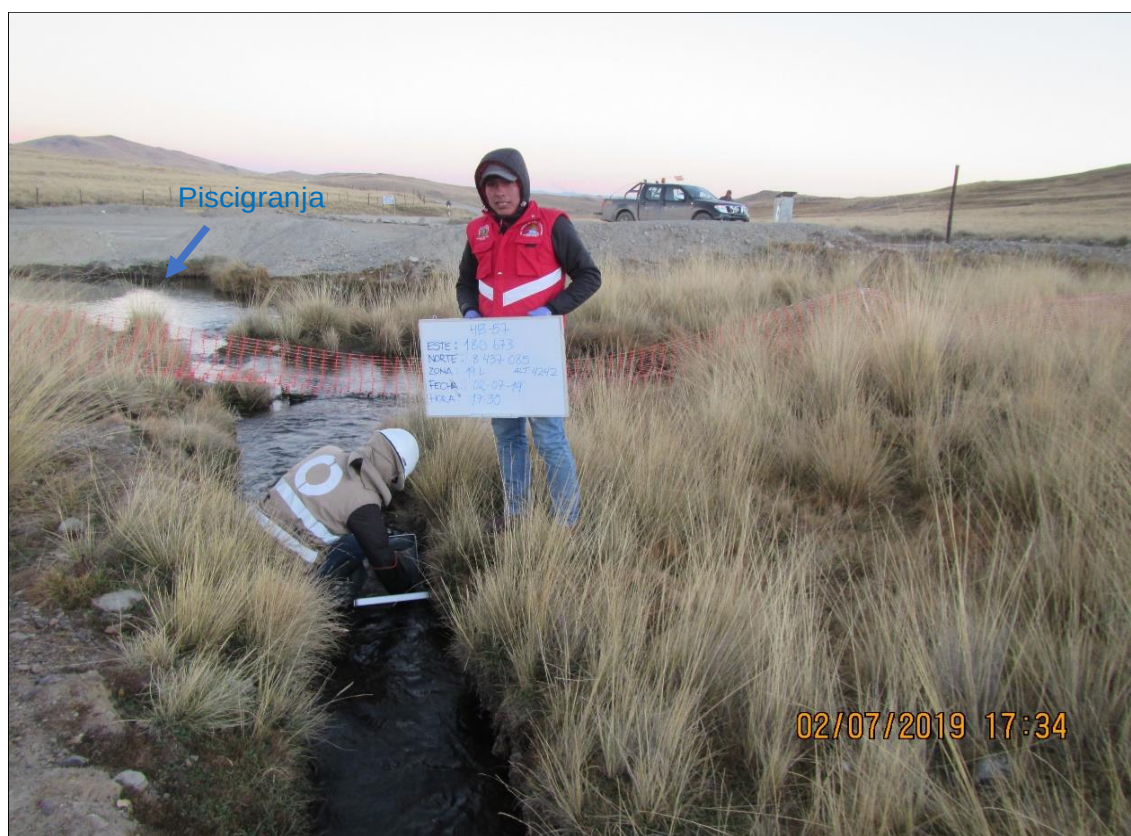
**Figura 7.24.** Actividades acuícolas realizadas en el río Yanqui
