**INFORME N° 1207 - 2014-OEFA/DE-SDCA**

**ASUNTO** : Identificación de pasivo ambiental del subsector hidrocarburos con código de Ficha OEFA F01561, ubicado en el Lote VII/VI (ex Lote VII), en el distrito de La Brea de la provincia Talara del departamento de Piura.

**FECHA** : San Isidro, 21 NOV. 2014

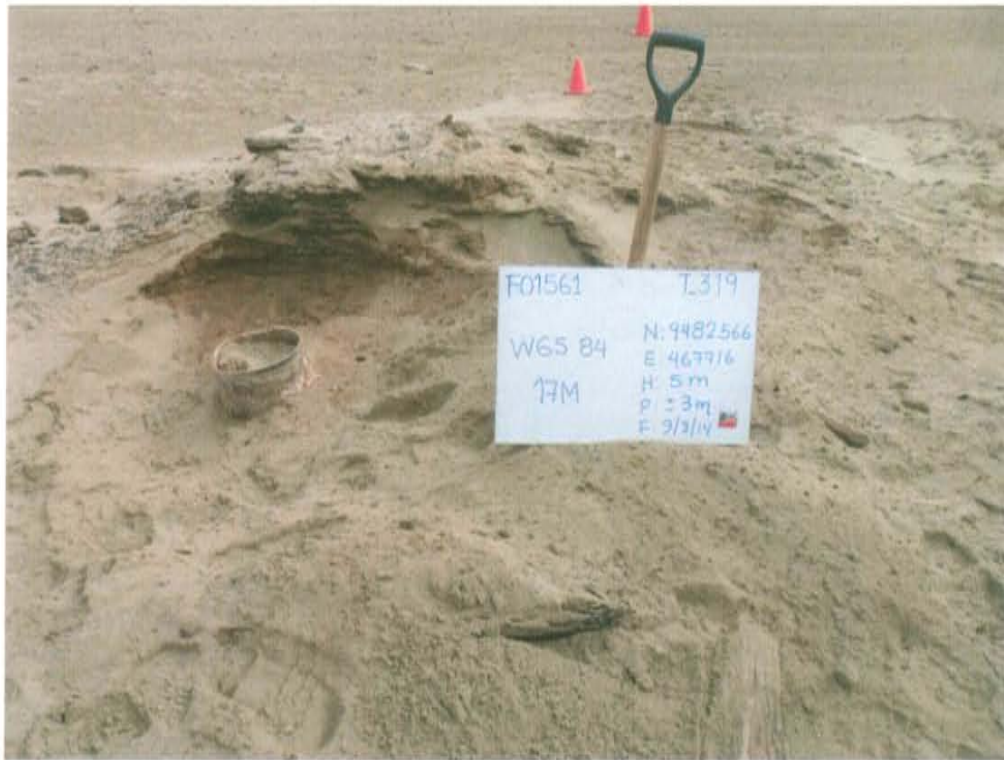
14. Durante la evaluación in situ realizada por el OEFA el 09 de agosto de 2014, se encontró un pozo petrolero inactivo que no cuenta con terraplén habilitado ni acceso vehicular. El casing del pozo se encontraba cubierto de arena por lo que se realizó una limpieza para su evaluación. Se observó un casing corroído de superficie de 11 plg, abierto en el interior y cubierto de arena expuesto a 0,2 m sobre la superficie del suelo. No se observó cabezal ni válvula u otro accesorio que asegure su hermetismo. Alrededor del pozo se observaron restos de madera los cuales podrían estar relacionados con la presencia del pozo, así como sogas y metales impregnados con hidrocarburos (ver anexos 1, 2 y 3).

Fotografía N° 1. Se observa el casing a una altura de 0,2 m sobre el nivel de la superficie correspondiente al pozo inactivo con código PERUPETRO T\_319.

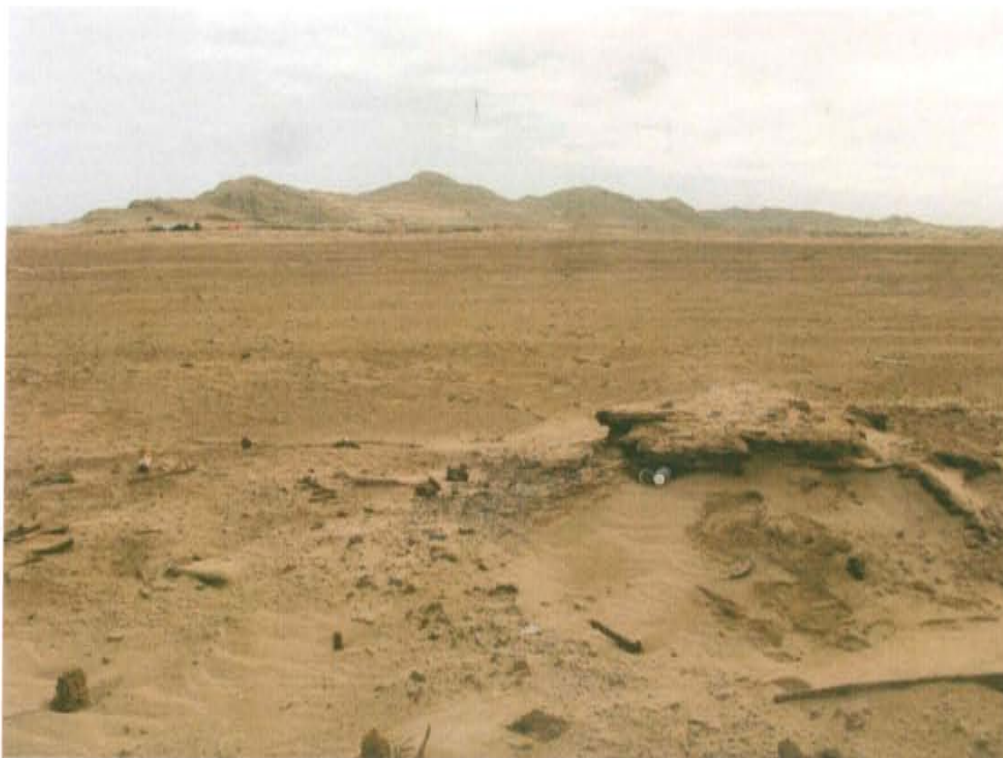
Fotografía N° 2. El pozo con código T\_319 se encuentra en un terreno con escasa vegetación.

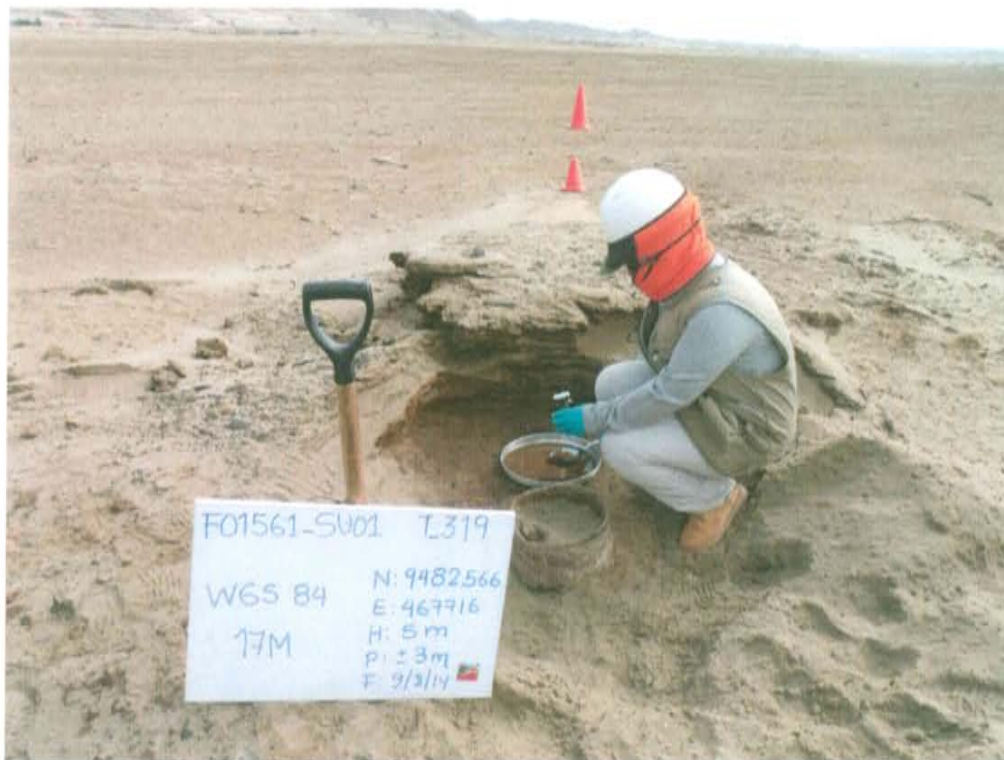
Fotografía N° 3. Toma de muestra de suelo en el punto F01561-SU01.

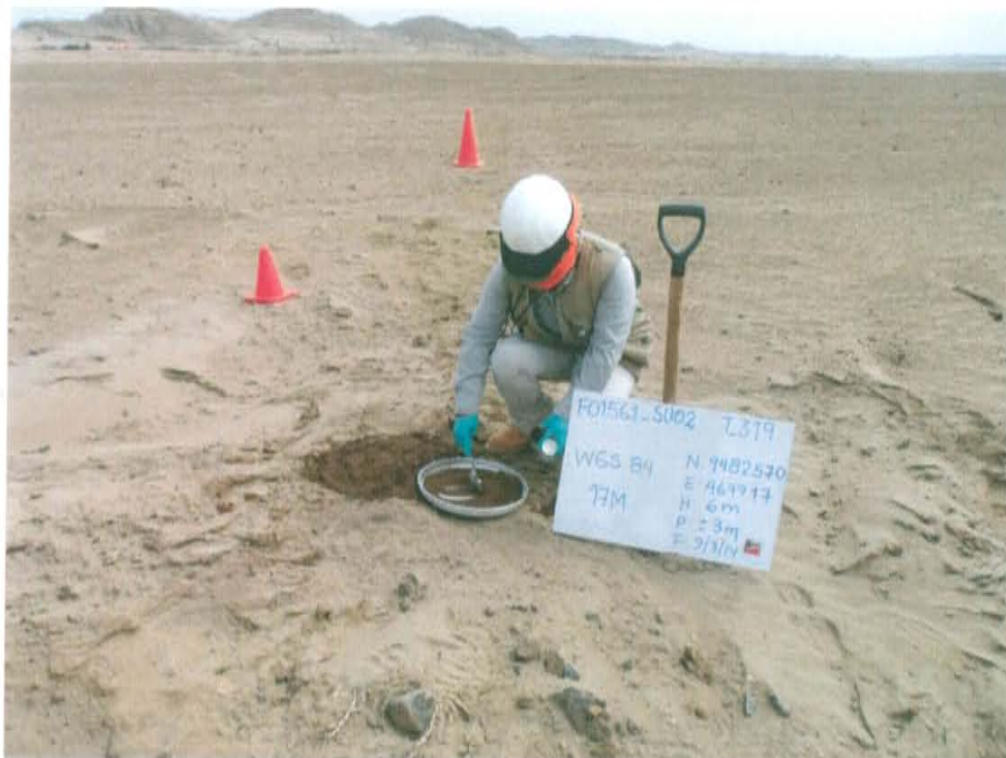
Fotografía N° 4. Toma de muestra de suelo en el punto F01561-SU02.

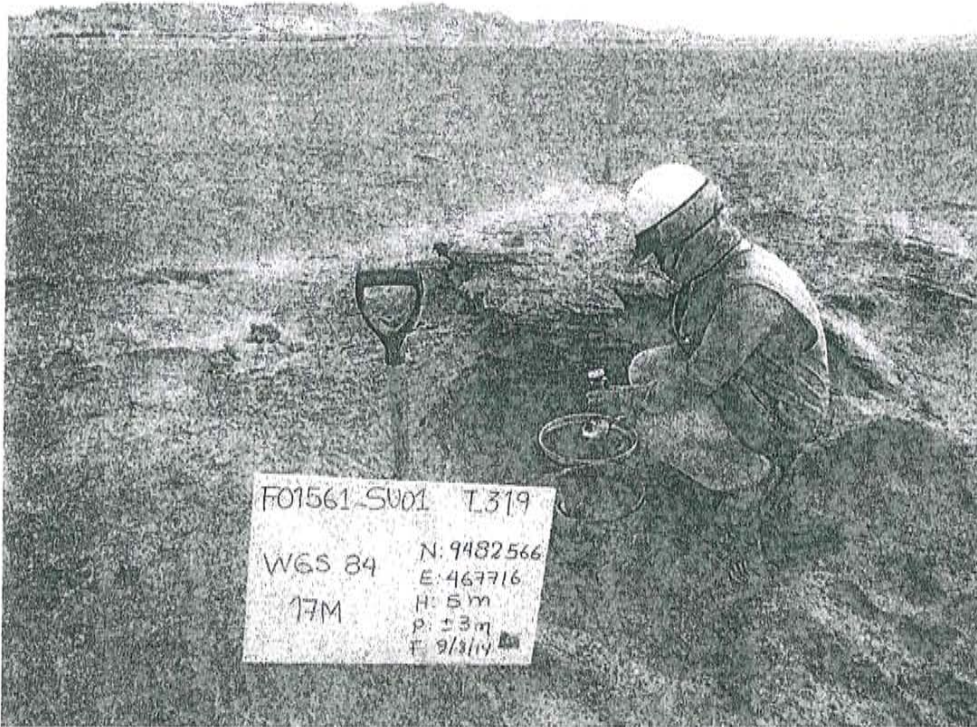
Fotografía N° 1. Toma de muestra de suelo en el punto F01561-SU01, ubicado a 0,4 m aproximadamente al norte del Pozo T\_319.

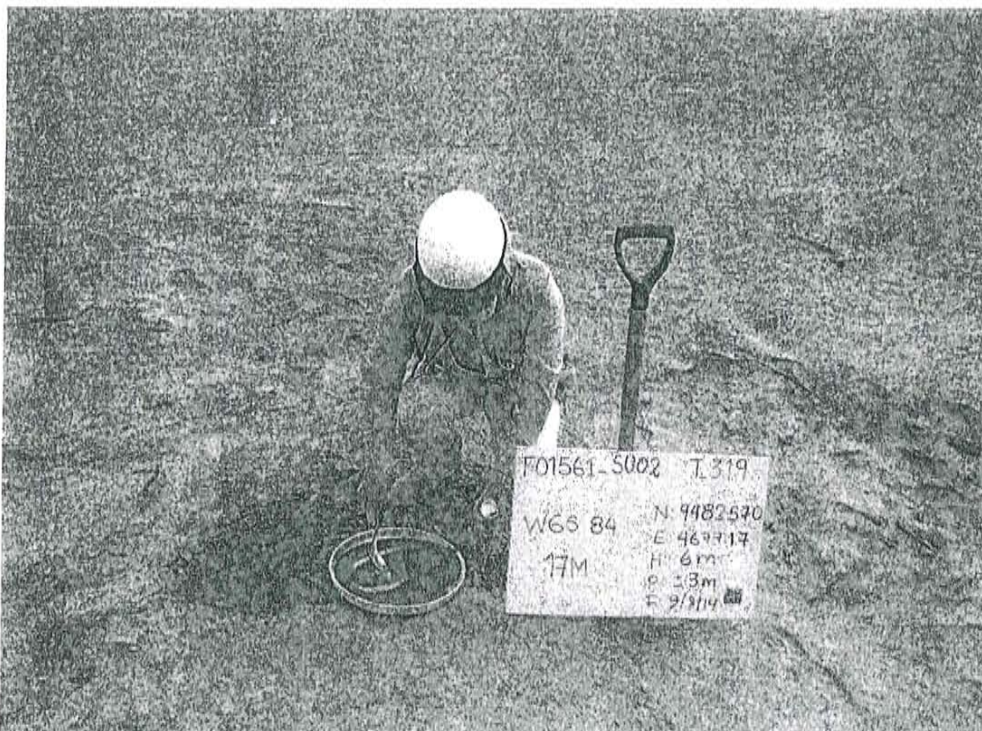
Fotografía N° 2. Toma de muestra de suelo en el punto F01561-SU02, ubicado a 5 m aproximadamente al noreste del Pozo T\_319.

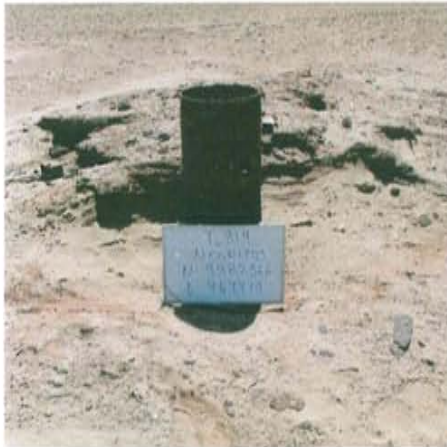
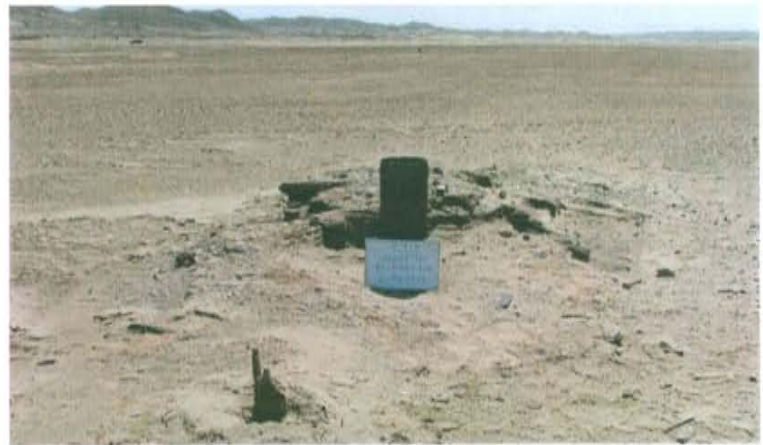
**2. DESCRIPCIÓN DEL PASIVO AMBIENTAL**
**Estado del Pozo: APA**
**Descripción de los Componentes existentes del Pozo: El pozo cuenta con casing de superficie el cual esta corroído.**
**Descripción de los Aspectos Ambientales: No presenta Flora.**
**Contaminación Ambiental Por: Derrame de hidrocarburos (Suelo Impregnados de Hidrocarburo en una área aproximada de 9 m2), Presencia de Residuos sólidos (restos de Madera).**
**Descripción de referencias y/o acceso al Pozo: Sin acceso**
**Descripción del Aspecto Social: No se visualizó Indicios de presencia de pobladores para extracción de hidrocarburo.**
**3. REGISTRO FOTOGRÁFICO**

**4. CAUSA / ORIGEN**
*Inadecuado abandono del pozo*
**5. TIPOS DE PASIVOS AMBIENTALES (Marque con X el que corresponda).**
