INFORME N° 327 - 2014-OEFA/DE-SDCA-CIPASH

1. El presente Informe tiene por objeto comunicar que el pozo mal abandonado (con código PERUPETRO T3657), constituye un pasivo ambiental del subsector hidrocarburos, identificado con código de Ficha OEFA F01366. Este pasivo ambiental se encuentra ubicado en el Lote VII/VI (ex Lote VII), en el distrito La Brea de la provincia Talara del departamento de Piura, el cual fue verificado en campo el 04 de julio de 2014.

III. IDENTIFICACIÓN DE PASIVO AMBIENTAL DEL SUBSECTOR HIDROCARBUROS CON CÓDIGO DE FICHA OEFA F01366

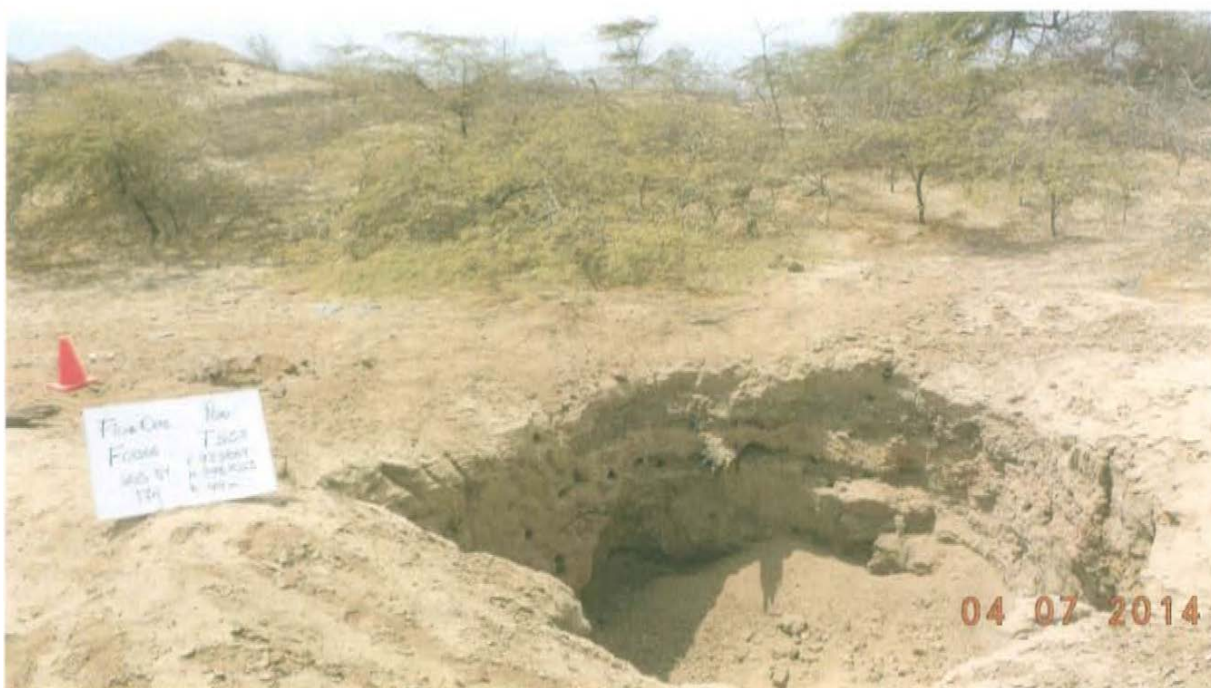
14. Durante la evaluación in situ realizada por el OEFA el 04 de julio de 2014, se observó pozo inactivo, ubicado en un terreno no habilitado y en el interior de una excavación de 2,1 m de profundidad. La estructura del pozo esta constituida principalmente por una tubería de revestimiento (casing) de 11 plg de diámetro hallado al ras de la base de la excavación. Cabe precisar que el pozo no contaba con elementos de cierre en superficie tales como válvulas, llaves entre otros que garanticen un cierre hermético del pozo. Asimismo no se percibió fluido en el interior del pozo, no se visualizó afloramiento de líquidos y ni se percibió emisiones gaseosas provenientes del pozo (ver anexos 1 y 2).

Fotografía N° 1. Se observa la ubicación del pozo inactivo en un terreno no habilitado, observándose también la excavación de 2,1 m de profundidad donde se localizó el pozo.

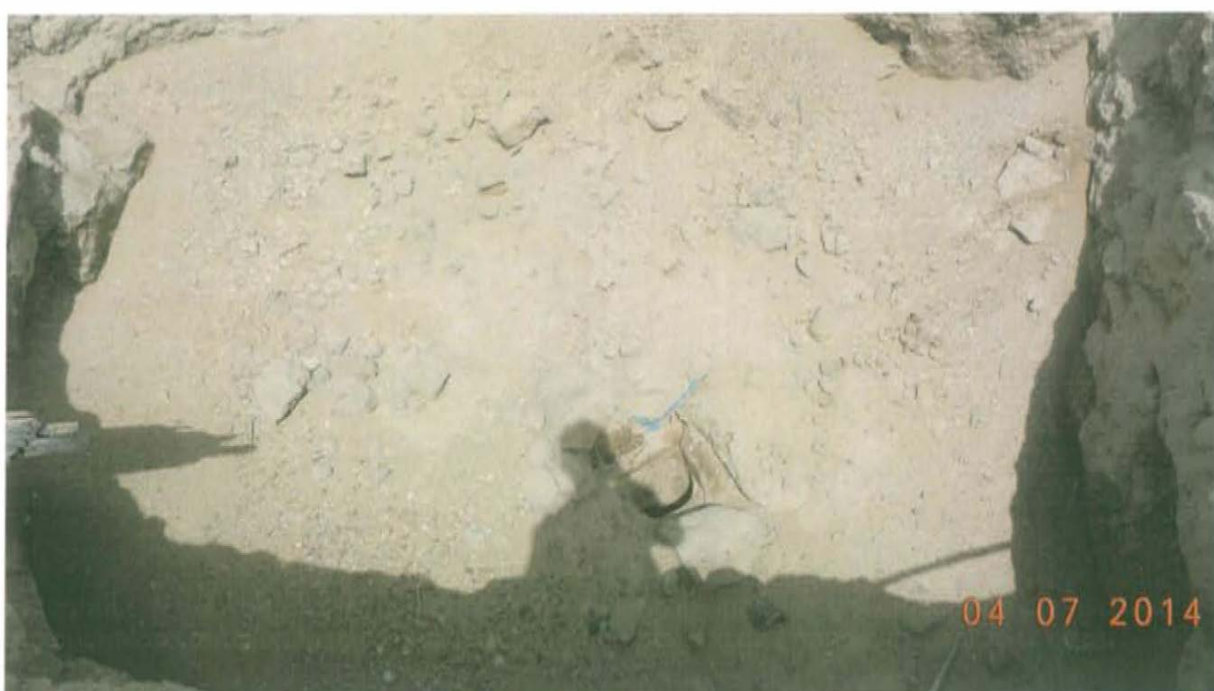
16. En ese sentido, de la revisión de los antecedentes y la evaluación in situ, se considera que el pozo se encuentra mal abandonado, toda vez que no se encuentra herméticamente cerrado ni en condiciones seguras para el abandono; conforme se establece en el Artículo 2° del Decreto Supremo N° 032-2004-EM - Reglamento de las Actividades de Exploración y Explotación de Hidrocarburos⁶.

Fotografía N° 2. Se observa pozo inactivo que presenta casing que se encuentra abierto, sin elemento de cierre tales como válvulas, llaves entre otros, que garanticen un cierre hermético del pozo y esta expuesto al ambiente.

40. Sobre la base de las consideraciones expuestas, es posible formular las siguientes conclusiones:
- (i) El pozo identificado con código PERUPETRO T3657, califica como un pozo mal abandonado, toda vez que no se encuentra herméticamente cerrado ni en condiciones seguras para el abandono de conformidad con lo establecido en el Artículo 2° del Decreto Supremo N° 032-2004-EM - Reglamento de las Actividades de Exploración y Explotación de Hidrocarburos.

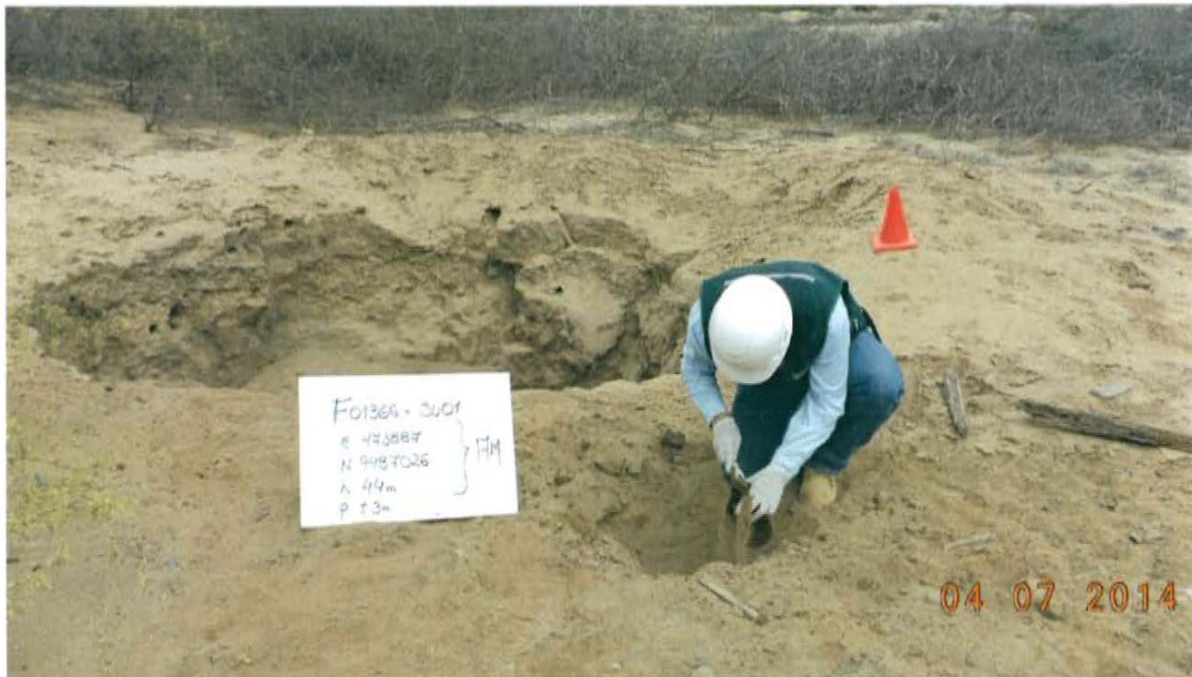
20. Los resultados obtenidos muestran la presencia de hidrocarburos en el suelo, correspondiente a la Fracción de hidrocarburos F2 y Fracción de hidrocarburos F3; sin embargo, sus concentraciones no superan el ECA⁷ para Suelo de uso agrícola, por lo que la estimación del nivel de riesgo se realizará en función a la estructura del pozo mal abandonado.

Fotografía N° 3. Toma de muestra de suelo en el punto F01366-SU01, ubicado a 2,9 m aproximadamente del Pozo T3657.

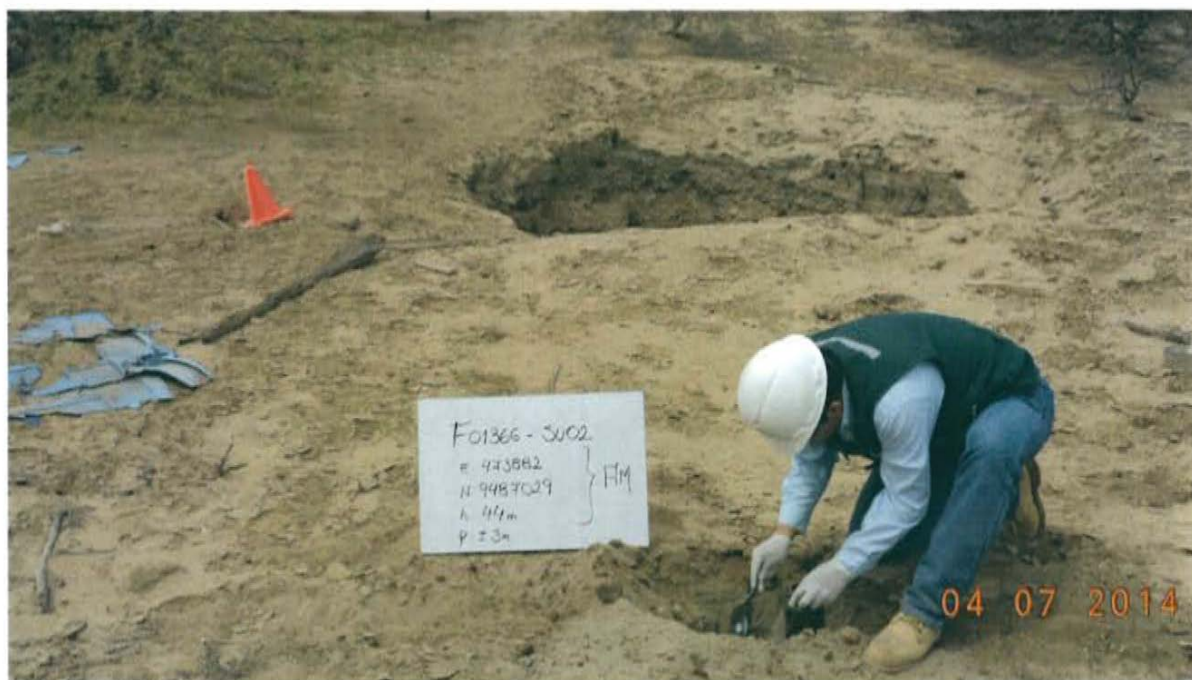
Fotografía N° 4. Toma de muestra de suelo en el punto F01366-SU02, ubicado a 6,2 m aproximadamente del Pozo T3657.

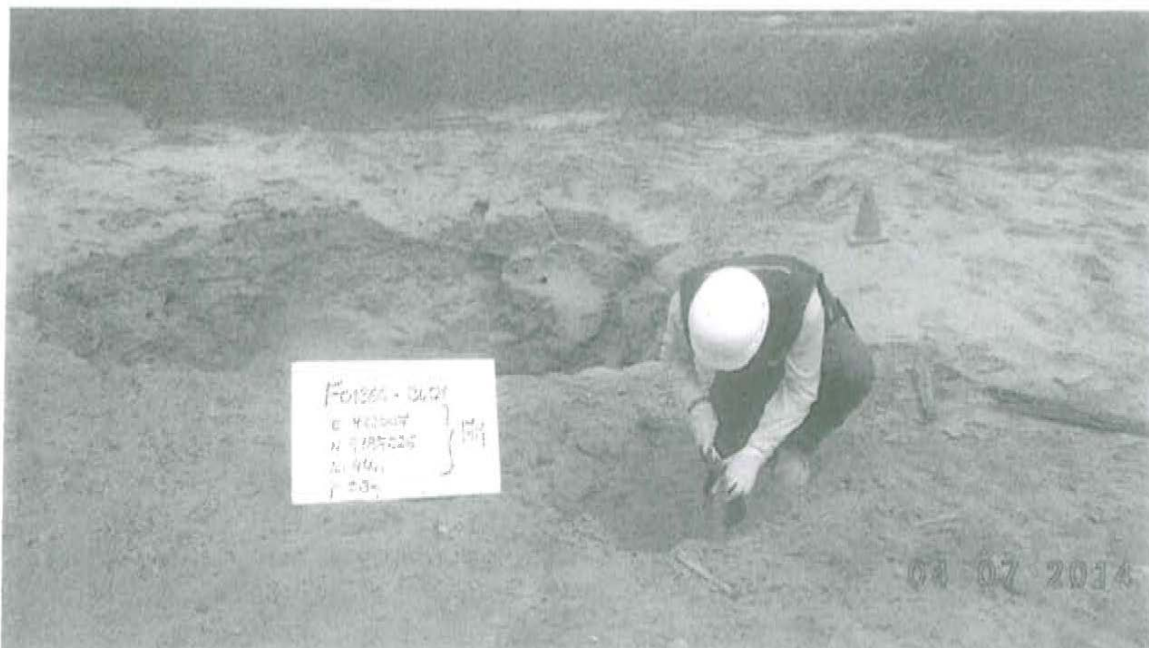
Fotografía N° 1. Toma de muestra de suelo en el punto F01366-SU01, ubicado a 2.9 m aproximadamente del Pozo T3657.

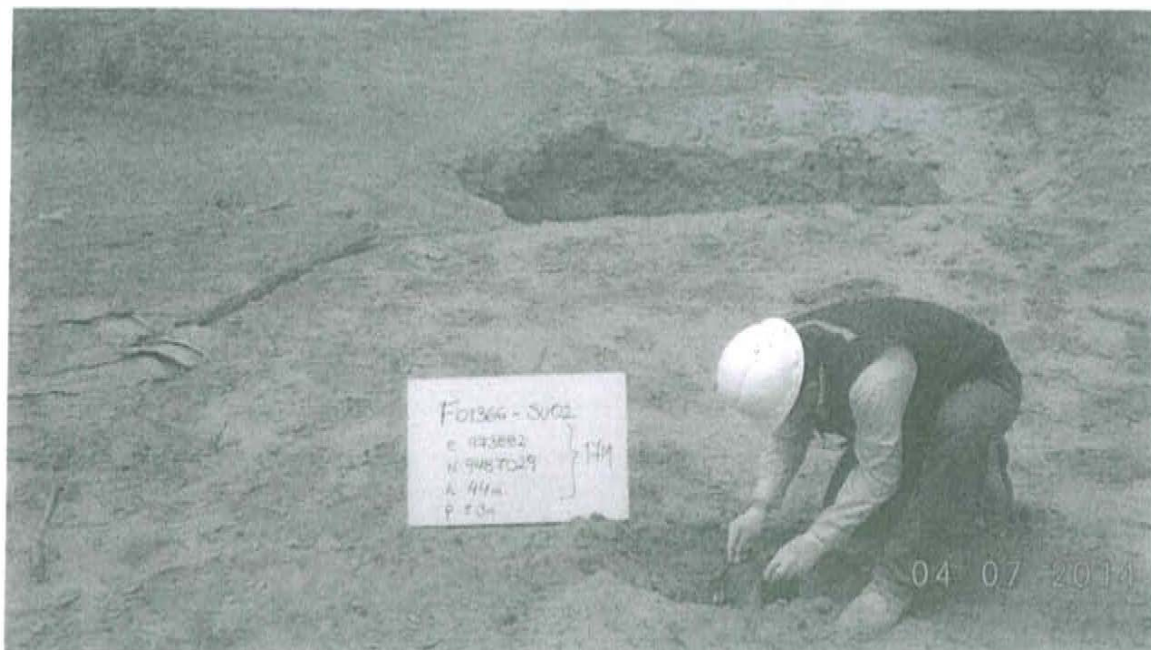
Fotografía N° 2. Toma de muestra de suelo en el punto F01366-SU02, ubicado a 6.2 m aproximadamente del Pozo T3657.

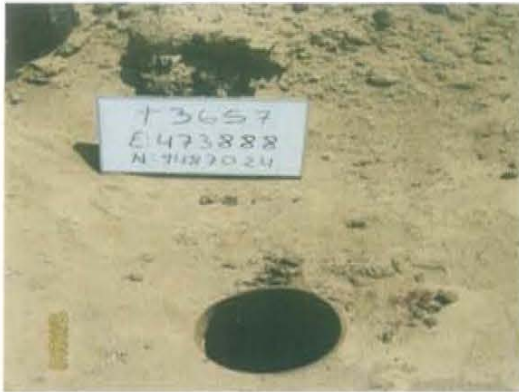
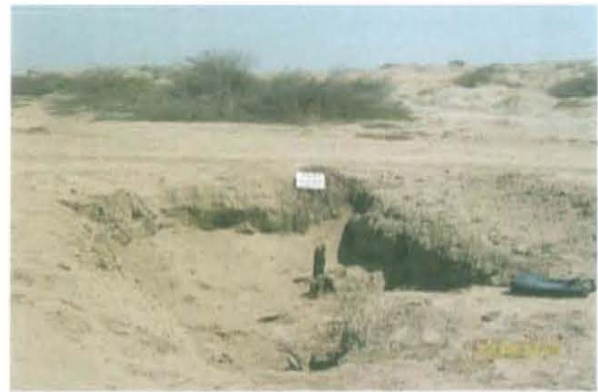
3. REGISTRO FOTOGRÁFICO

Pozo ATA, con fluido en su interior, cantina destruida con restos de madera, sin acceso vehicular y vegetación seca en la zona.

Inadecuado Abandono de Pozo
