**INFORME N° 356 - 2014-OEFA/DE-SDCA-CIPASH**

ASUNTO : Identificación de pasivo ambiental del subsector hidrocarburos con código de Ficha OEFA F01489, ubicado en el Lote VII/VI (ex Lote VII), en el distrito de La Brea de la provincia Talara del departamento de Piura.

FECHA : San Isidro, 23 DIC. 2014

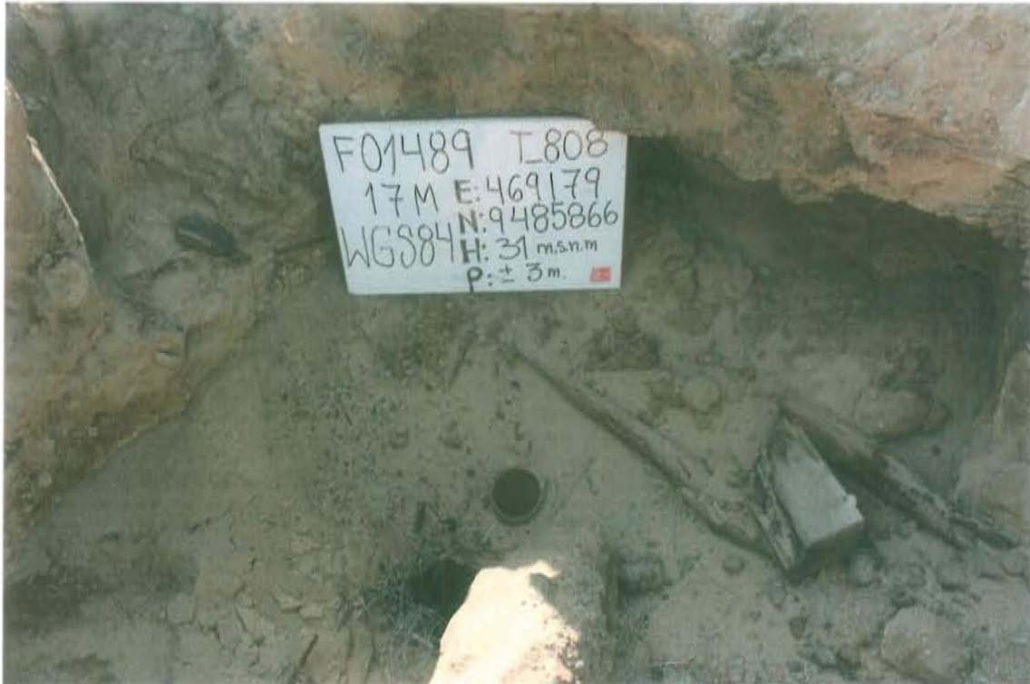
14. Durante la evaluación in situ realizada por el OEFA el 6 de agosto de 2014 se observó un pozo inactivo, el cual no cuenta con terraplén habilitado ni acceso vehicular directo, presenta casing de aproximadamente 4½ pulgadas de diámetro, cortado y corroído a nivel de la superficie del suelo, dentro de un hoyo de aproximadamente 1,8 m x 1,7 m x 1,5 m. Asimismo, se observó que el pozo no cuenta con válvulas ni cabezal y se

encuentra abierto al ambiente; sin embargo, no se percibió emisiones gaseosas provenientes del pozo ni se observó afloramiento superficial de líquidos (ver anexos 1, 2 y 3).

Fotografía N° 1. Pozo T_808, presenta casing de aproximadamente 4½ pulgadas de diámetro, cortado y corroldo.

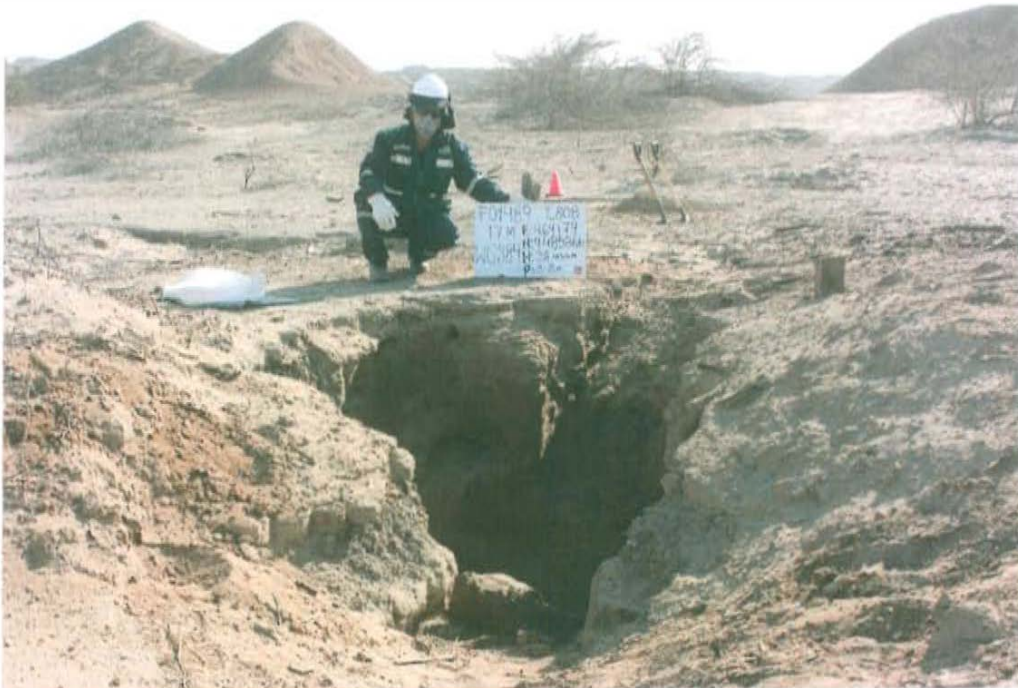
Fotografía N° 2. El pozo se encuentra en un hoyo de aproximadamente 1,5 m de profundidad.

Pozo inactivo sin terraplén habilitado ni acceso vehicular directo, se observa casing de aproximadamente 4 1/2 plg de diámetro, cortado y corroído al ras del suelo, se encuentra en un hoyo con medidas aproximadas de 1,8 m de largo x 1,7 m de ancho x 1,5 m de profundidad; asimismo, no se observa elementos de cierre (válvulas) por lo que el pozo se encuentra abierto al ambiente. No se percibe olores característicos a hidrocarburos provenientes del pozo, ni afloramiento superficial de líquidos pero se observa cambios de color en el suelo del área circundante al pozo.

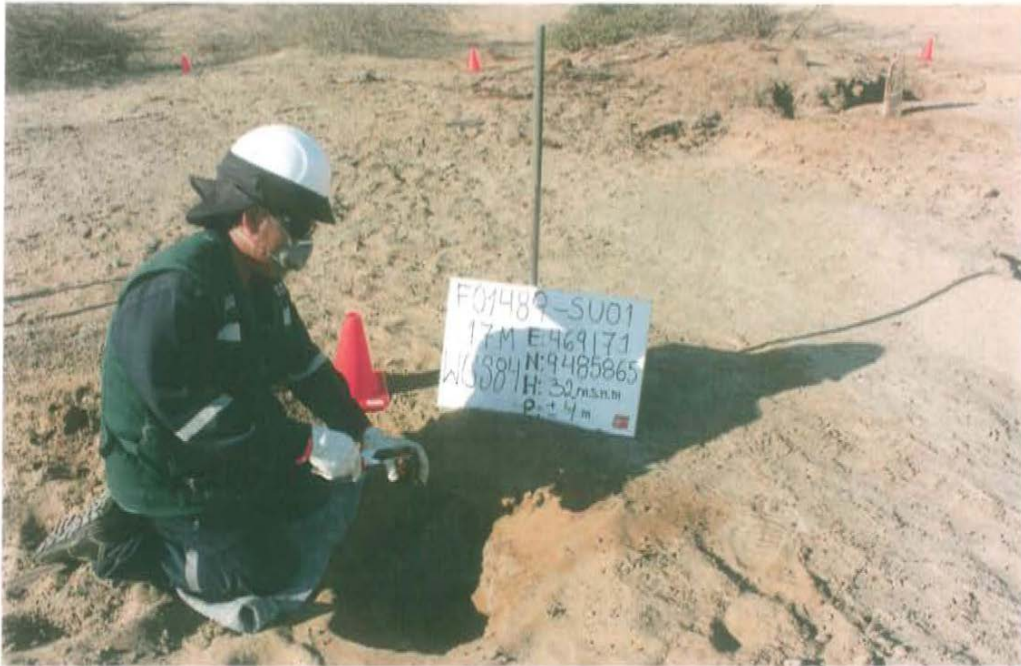
Fotografía N° 3. Toma de muestra de suelo en el punto F01489-SU01.

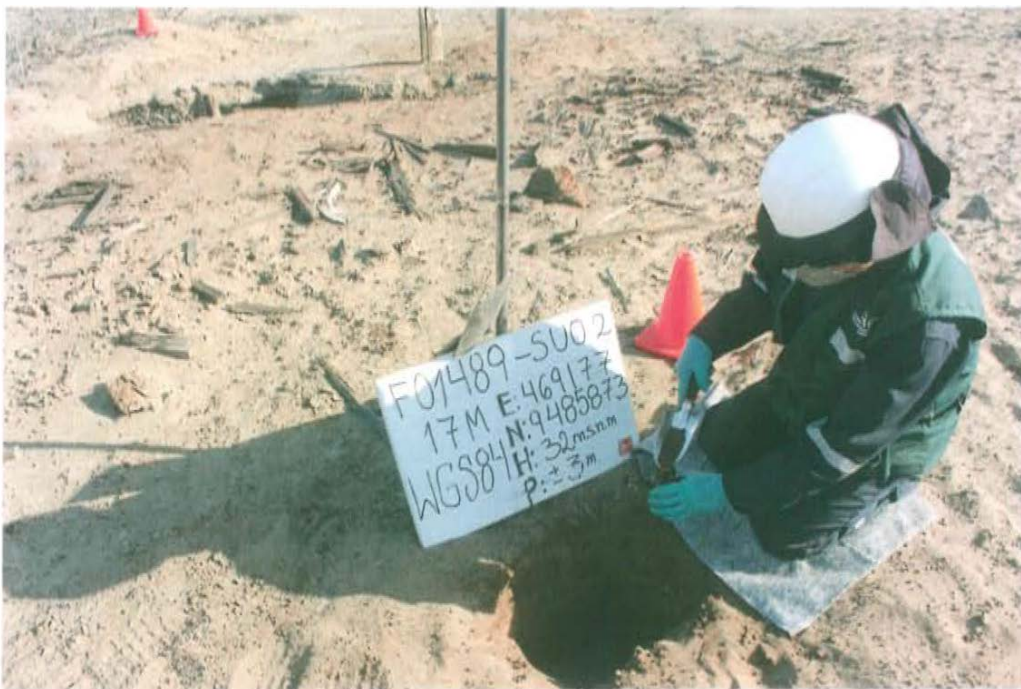
Fotografía N° 4. Toma de muestra de suelo en el punto F01489-SU02.

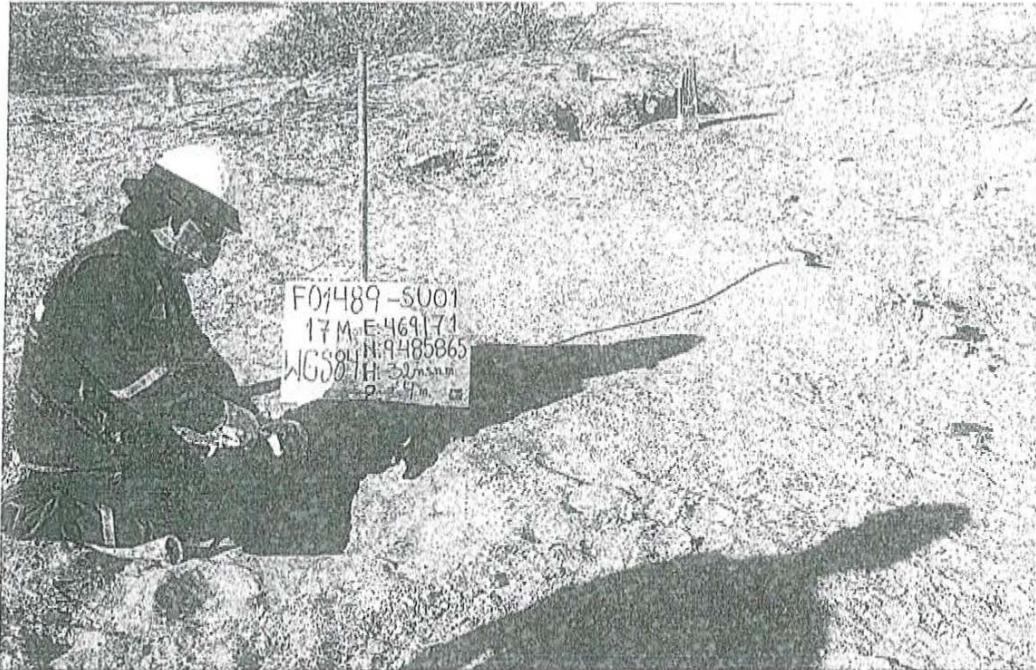
Fotografía N° 1. Toma de muestra de suelo en el punto F01489-SU01, aproximadamente a 8 m al Este del Pozo T_808 y a una profundidad de 0,20 m a 0,30 m de la superficie del suelo.

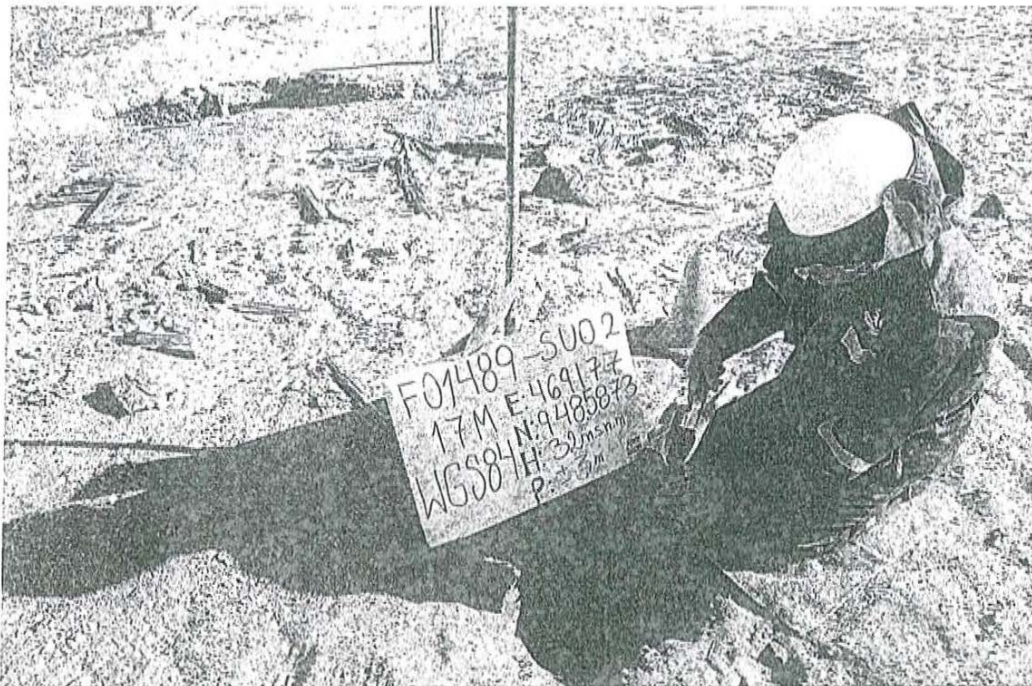
Fotografía N° 2. Toma de muestra de suelo en el punto F01489-SU02, aproximadamente a 5 m al Norte del Pozo T_808 y a una profundidad de 0,40 m a 0,50 m de la superficie del suelo.

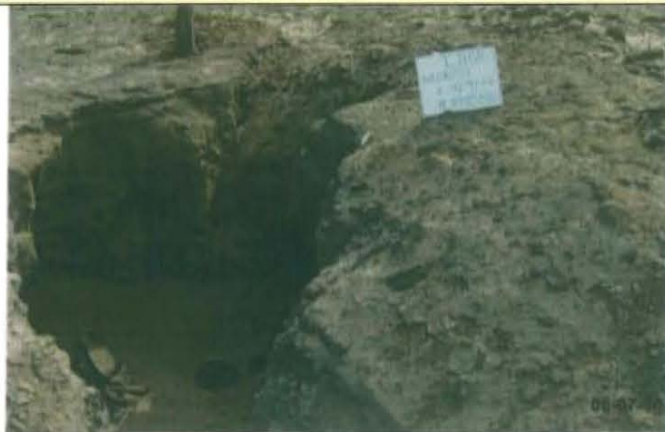
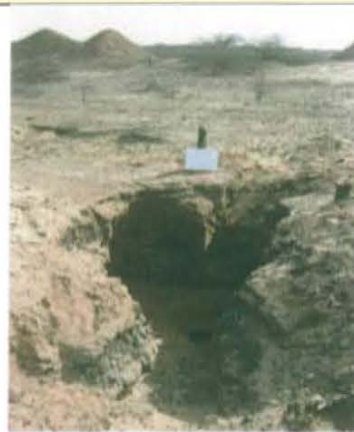
Descripción del Aspecto Social: *No se visualizó Indicios de presencia de pobladores para extracción de Hidrocarburo.*
3. REGISTRO FOTOGRÁFICO

4. CAUSA / ORIGEN
Inadecuado abandono del pozo
5. TIPOS DE PASIVOS AMBIENTALES (Marque con X el que corresponda).

Pozos abandonados	<input checked="" type="checkbox"/>	Efluentes	
Instalaciones mal abandonadas		Emisiones	
Suelos contaminados	<input checked="" type="checkbox"/>	Restos o depósitos de residuos	<input checked="" type="checkbox"/>
