**INFORME N° 400 - 2014-OEFA/DE-SDCA-CIPASH**

**ASUNTO** : Identificación de pasivo ambiental del subsector hidrocarburos con código de Ficha OEFA F01509, ubicado en el Lote VII/VI (ex Lote VII), en el distrito de La Brea de la provincia Talara del departamento de Piura.

### III. IDENTIFICACIÓN DE PASIVO AMBIENTAL DEL SUBSECTOR HIDROCARBUROS CON CÓDIGO DE FICHA OEFA F01509

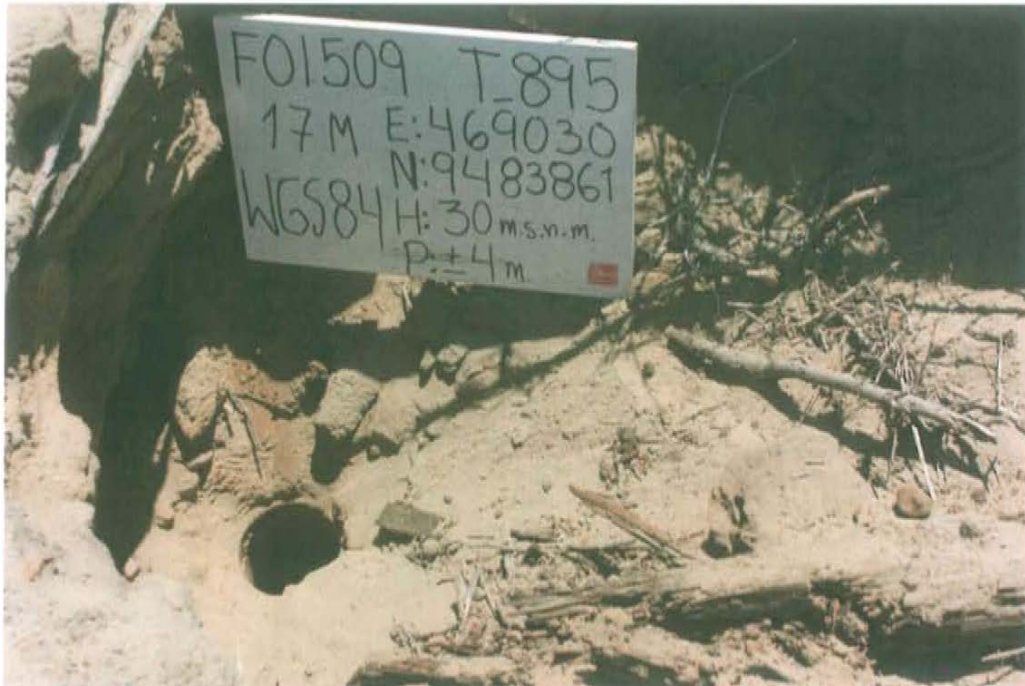
14. Durante la evaluación in situ realizada por el OEFA el 7 de agosto de 2014 se observó un pozo inactivo, el cual no cuenta con terraplén habilitado ni acceso vehicular, presenta casing corroído y abierto de aproximadamente 7 pulgadas de diámetro a nivel de la

superficie del suelo, sin válvulas ni cabezal, dentro de un hoyo de aproximadamente 1,4 m de profundidad. Sin embargo, no se percibió emisiones gaseosas provenientes del pozo ni se observó afloramiento superficial de líquidos (ver anexos 1, 2 y 3).

Fotografía N° 1. Pozo T\_895, presenta casing de aproximadamente 7 pulgadas de diámetro cortado y corroído.

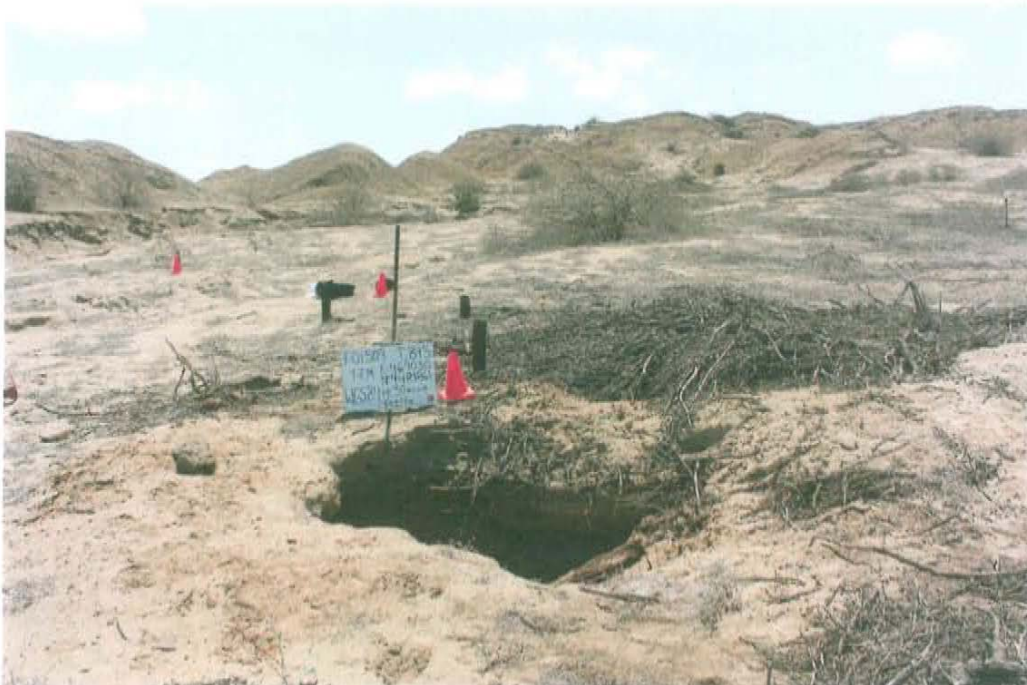
Fotografía N° 2. El pozo se encuentra dentro de un hoyo de aproximadamente 1,4 m de profundidad.

Pozo inactivo sin terraplén habilitado ni acceso vehicular, se observa casing de producción de aproximadamente 7 plg de diámetro, cortado y corroido que se encuentra en un hoyo con medidas aproximadas de 1,3 m largo x 1,2 m ancho x 1,4 m de profundidad; asimismo, no se observa elementos de cierre (válvulas) por lo que el interior del pozo se encuentra expuesto al ambiente. No se percibe olores característicos a hidrocarburos provenientes del pozo, ni afloramiento superficial de líquidos pero se puede distinguir diferencias de color en el suelo del área circundante al pozo.

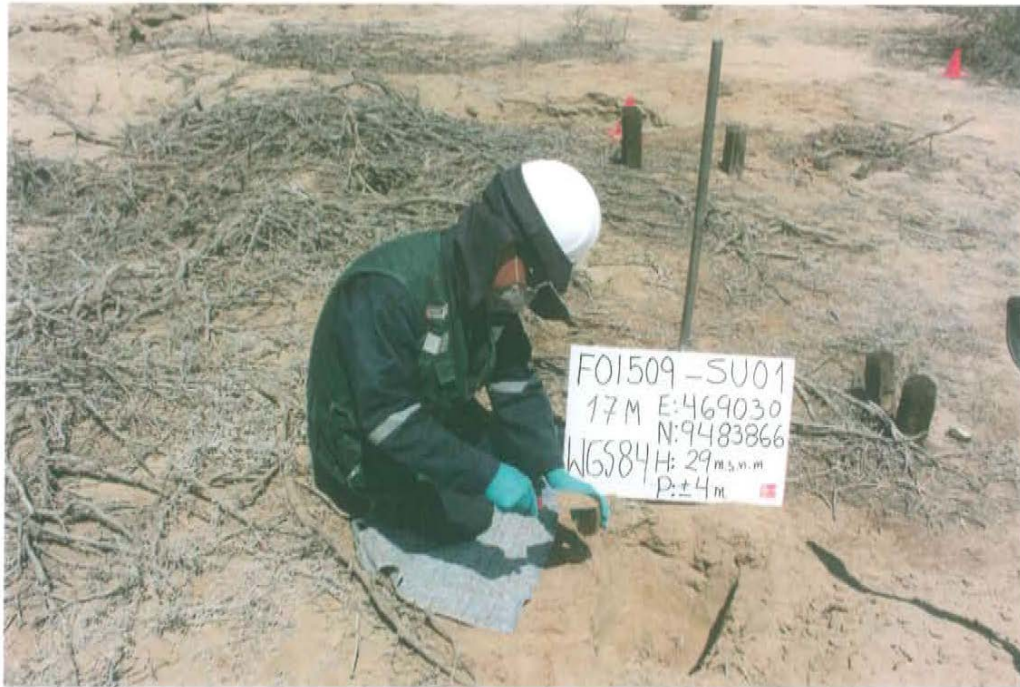
Fotografía N° 3. Toma de muestra de suelo en el punto F01509-SU01.

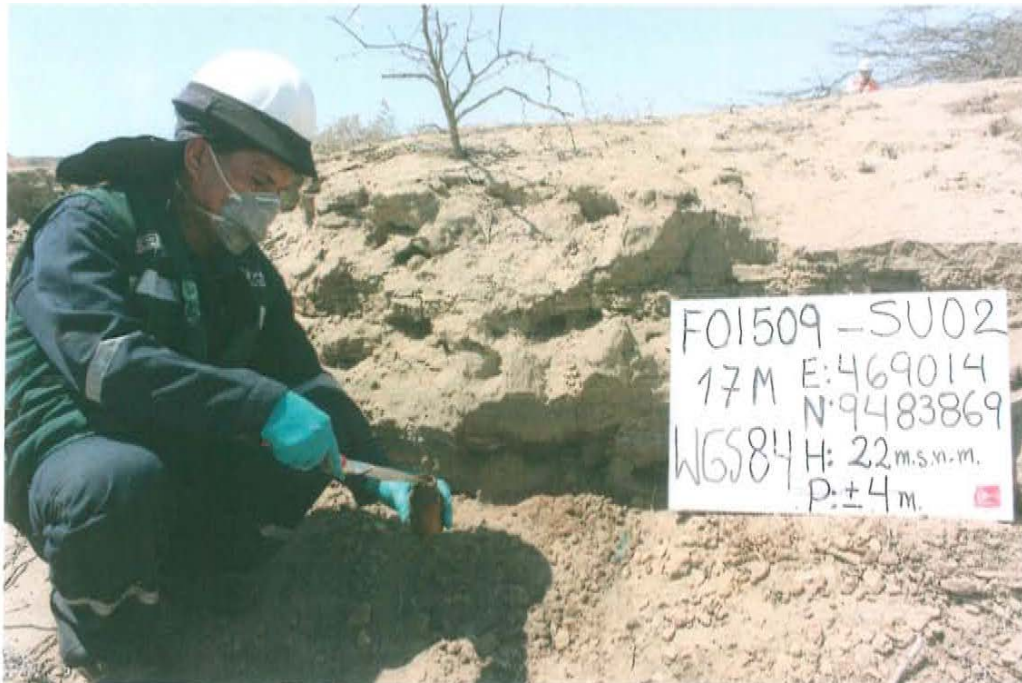
Fotografía N° 4. Toma de muestra de suelo en el punto F01509-SU02.

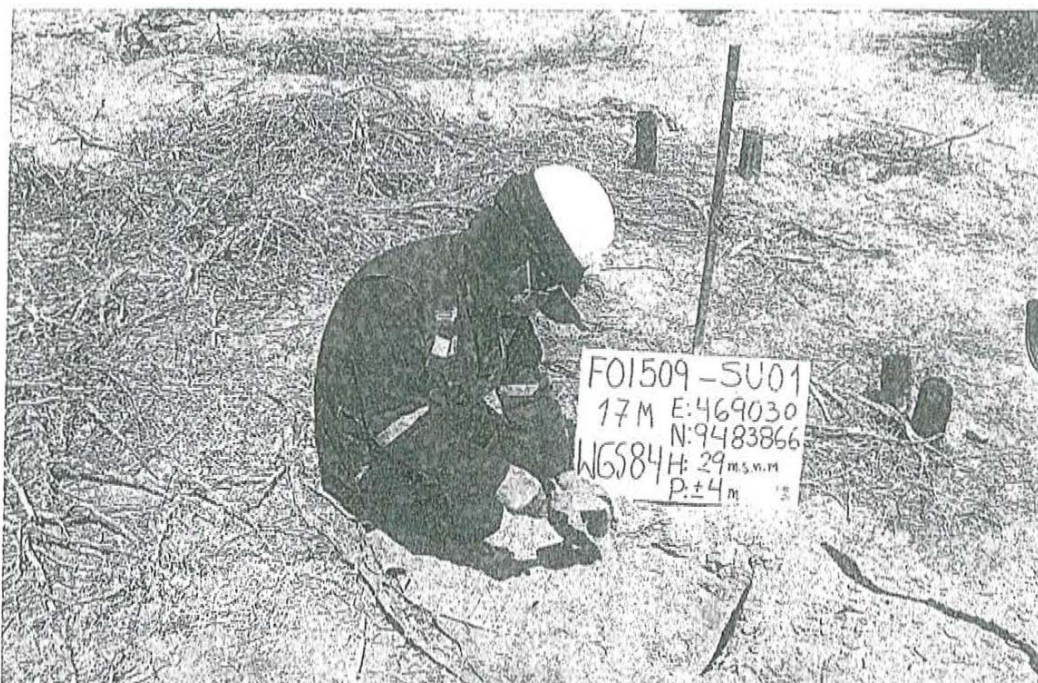
Fotografía N° 1. Toma de muestra de suelo en el punto F01509-SU01, aproximadamente a 5 m al Norte del Pozo T\_895 y a una profundidad de 0,25 m a 0,35 m de la superficie del suelo.

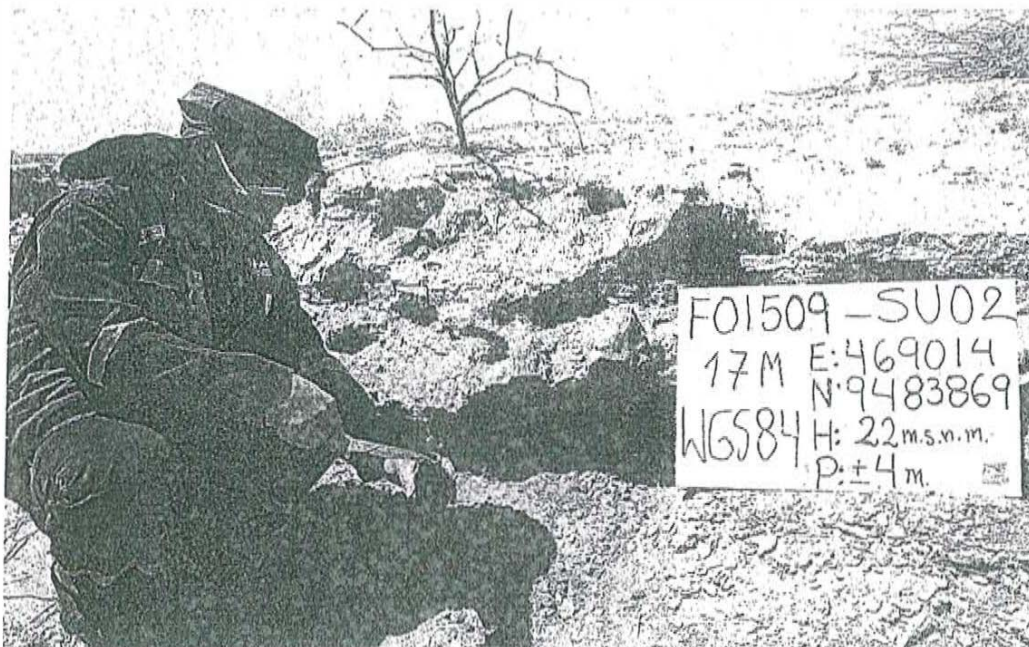
Fotografía N° 2. Toma de muestra de suelo en el punto F01509-SU02, aproximadamente a 12 m al Oeste del Pozo T\_895 y a una profundidad de 0,50 m a 0,60 m de la superficie del suelo.

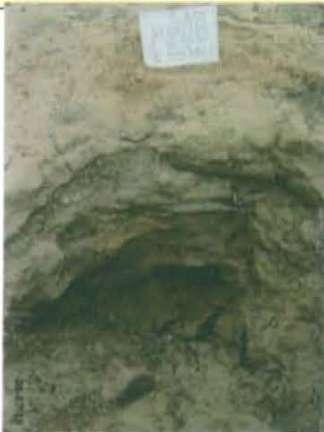
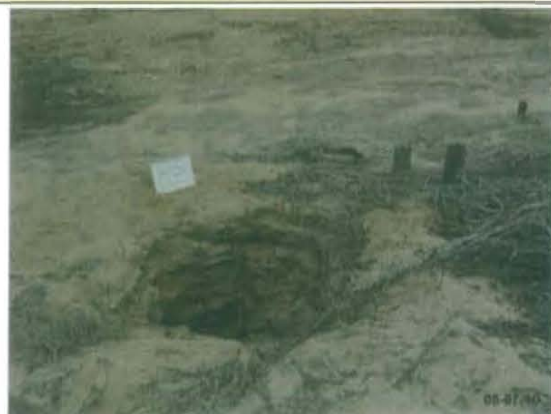
Descripción del Aspecto Social: *No se visualizó Indicios de presencia de pobladores para extracción de Hidrocarburo.*
**3. REGISTRO FOTOGRÁFICO**

**4. CAUSA / ORIGEN**
*Inadecuado abandono del pozo*
**5. TIPOS DE PASIVOS AMBIENTALES (Marque con X el que corresponda).**

Pozos abandonados	<input checked="" type="checkbox"/>	Efluentes	
Instalaciones mal abandonadas		Emisiones	
Suelos contaminados	<input checked="" type="checkbox"/>	Restos o depósitos de residuos	<input checked="" type="checkbox"/>
