## INFORME N° 303 - 2014-OEFA/DE-SDCA-CIPASH

**ASUNTO** : Identificación de pasivo ambiental del subsector hidrocarburos  
con código de Ficha OEFA F01766, ubicado en el Lote I, en el  
distrito de Pariñas de la provincia Talara del departamento de  
Piura.

1. El presente Informe tiene por objeto comunicar que el pozo mal abandonado (con código PERUPETRO T3545) constituye un pasivo ambiental del subsector hidrocarburos, identificado con código de Ficha OEFA F01766. Este pasivo ambiental se encuentra ubicado en el Lote I, en el distrito de Pariñas de la provincia Talara del departamento de Piura, el cual fue verificado en campo el 08 de agosto de 2014.

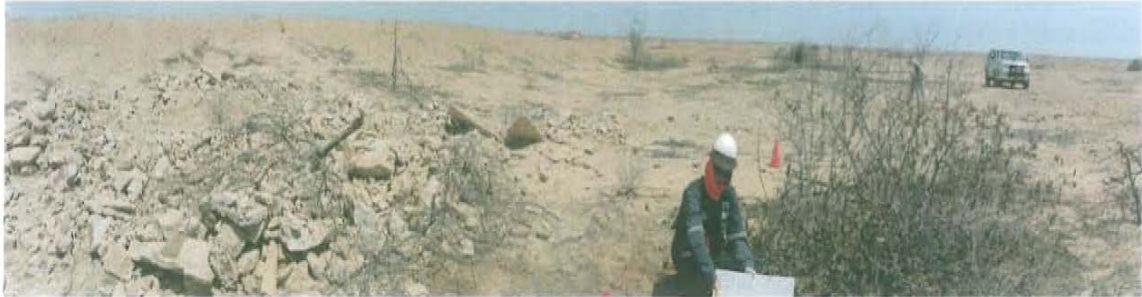
Fotografía N° 1. Vista panorámica de la ubicación del pozo T3545 al costado de fragmentos de concreto y de un arbusto Vichayo.

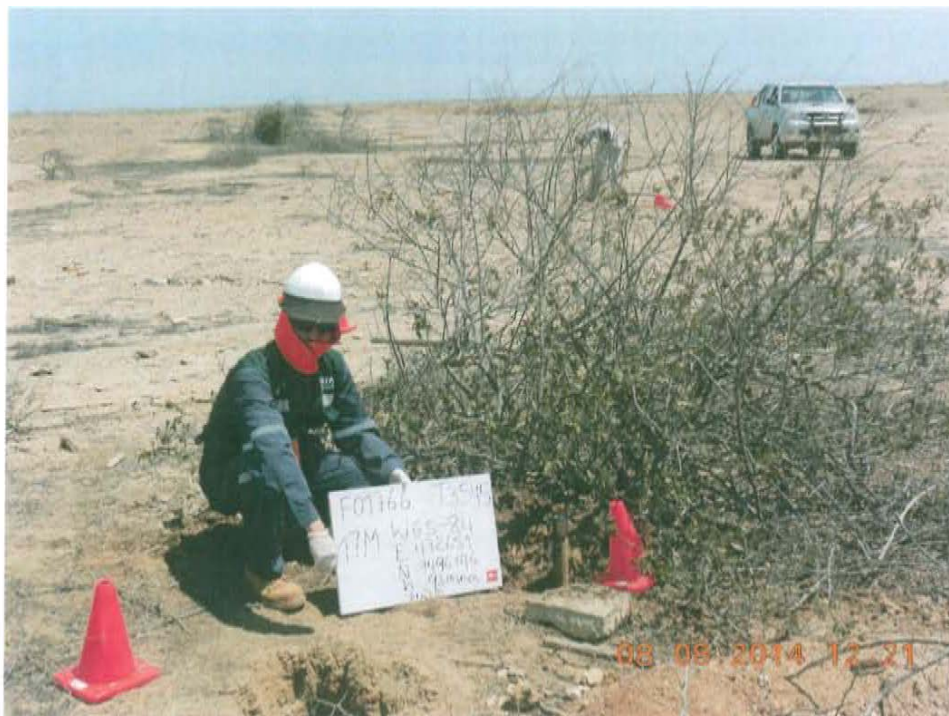
Fotografía N° 2. Coordenadas de ubicación del pozo T3545, ubicado dentro de las instalaciones de la Base Aerea N° 11 de la F.A.P.

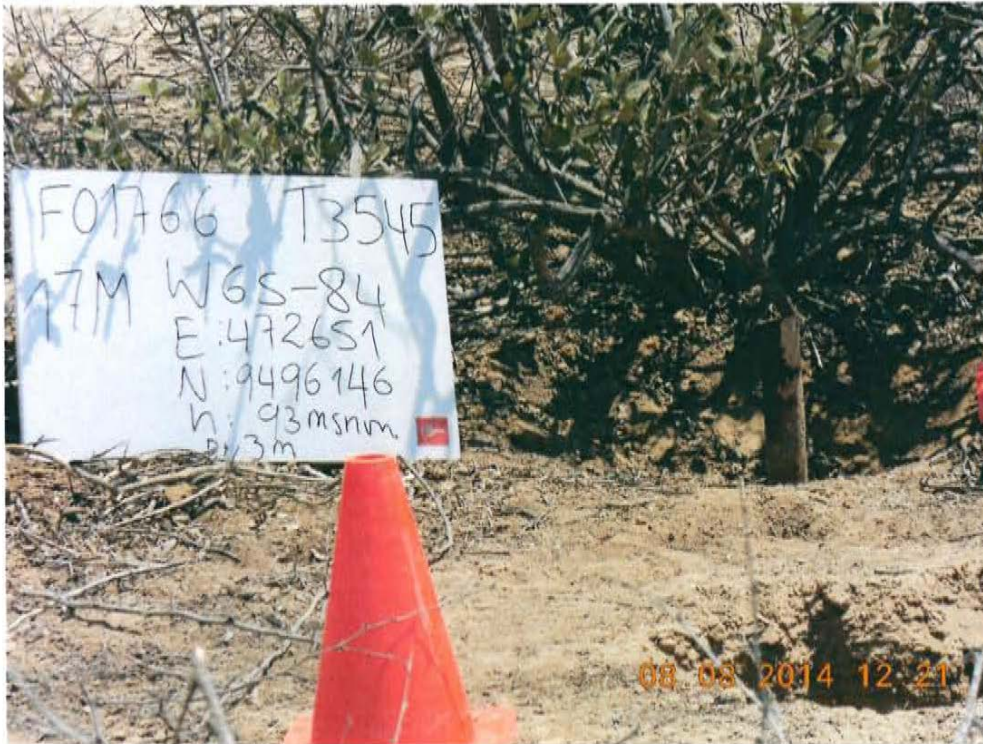
14. Durante la evaluación in situ realizada por el OEFA el 08 de agosto de 2014, se observó un pozo abierto al ambiente con tubería cortada, sin accesorios que aseguren su hermetismo. Se observó una tubería de 2 1/2 pulg de diámetro que sobresale 0,23 m de altura desde el nivel superficial, ubicada debajo de un arbusto de Vichayo. Se observó suelo con presencia de hidrocarburos y residuos de concreto fragmentados circundantes a la tubería. No se observó afloramiento superficial ni se percibieron emisiones gaseosas con olores característicos a hidrocarburos (ver anexos 1, 2 y 3).

Fotografía N° 3. Se visualiza una tubería de 2 1/2 pulg de diámetro abierta al ambiente que sobresale 0,23 m debajo de un arbusto de Vichayo.

17. En ese sentido, de la revisión de los antecedentes y las observaciones en campo se tiene que el pozo se encuentra mal abandonado, toda vez que no cumple con las condiciones de abandono establecidas en el Decreto Supremo N° 032-2004-EM - Reglamento de las Actividades de Exploración y Explotación de Hidrocarburos, como no contar con un último tapón de cemento desde los doscientos (200) metros de profundidad hasta la superficie, conforme se establece en el Artículo 200° del Decreto Supremo N° 032-2004-EM<sup>6</sup>. Asimismo, el pozo deberla contar con una varilla de acero de dos (2) metros de altura con el número del pozo soldado a la plancha que tapa el pozo, tal como se establece en el Artículo 203° del Decreto Supremo N° 032-2004-EM<sup>7</sup>.

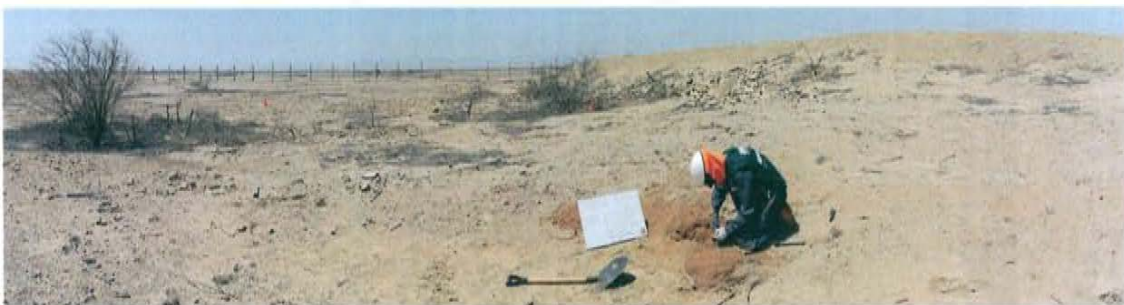
Fotografía N° 4. Toma de muestras de suelo en el punto F01766-SU02, ubicado a 13 m al suroeste de la ubicación del pozo, donde se observa escasa vegetación

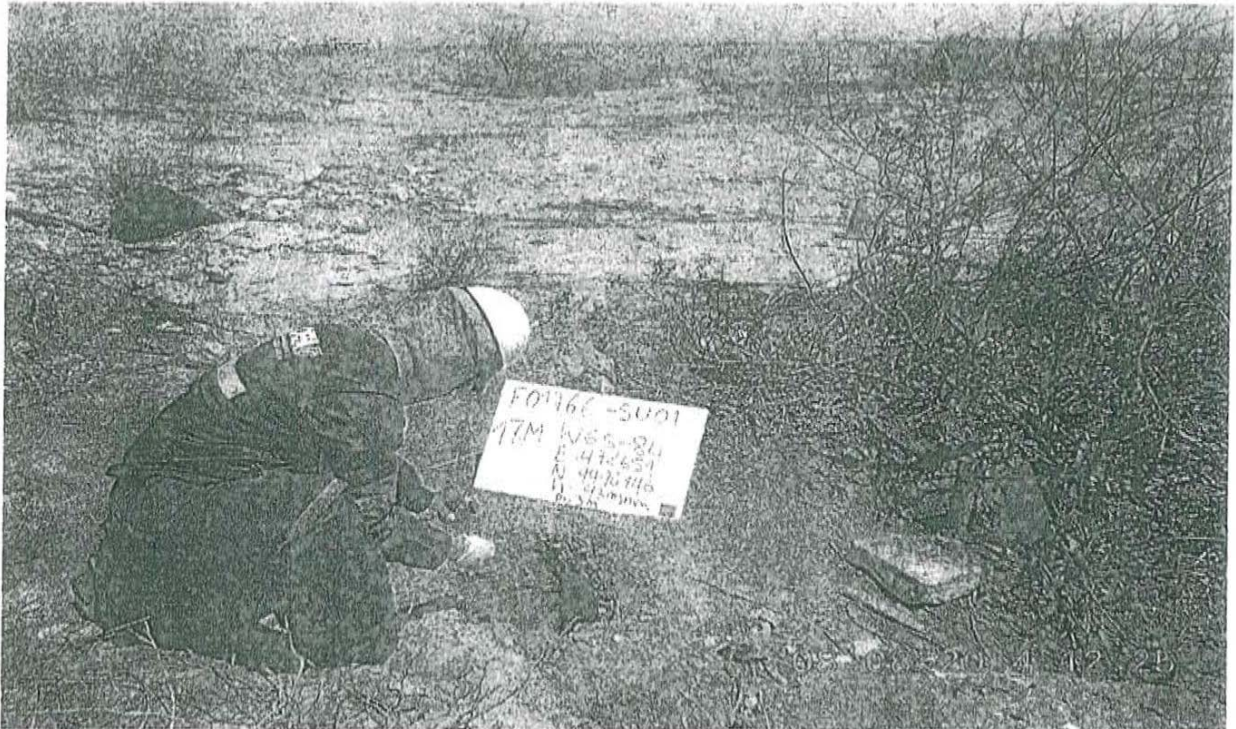
Fotografía N° 1. Toma de muestra de suelo en el punto F01766-SU01, ubicado a 1,3 m aproximadamente del Pozo T3545.

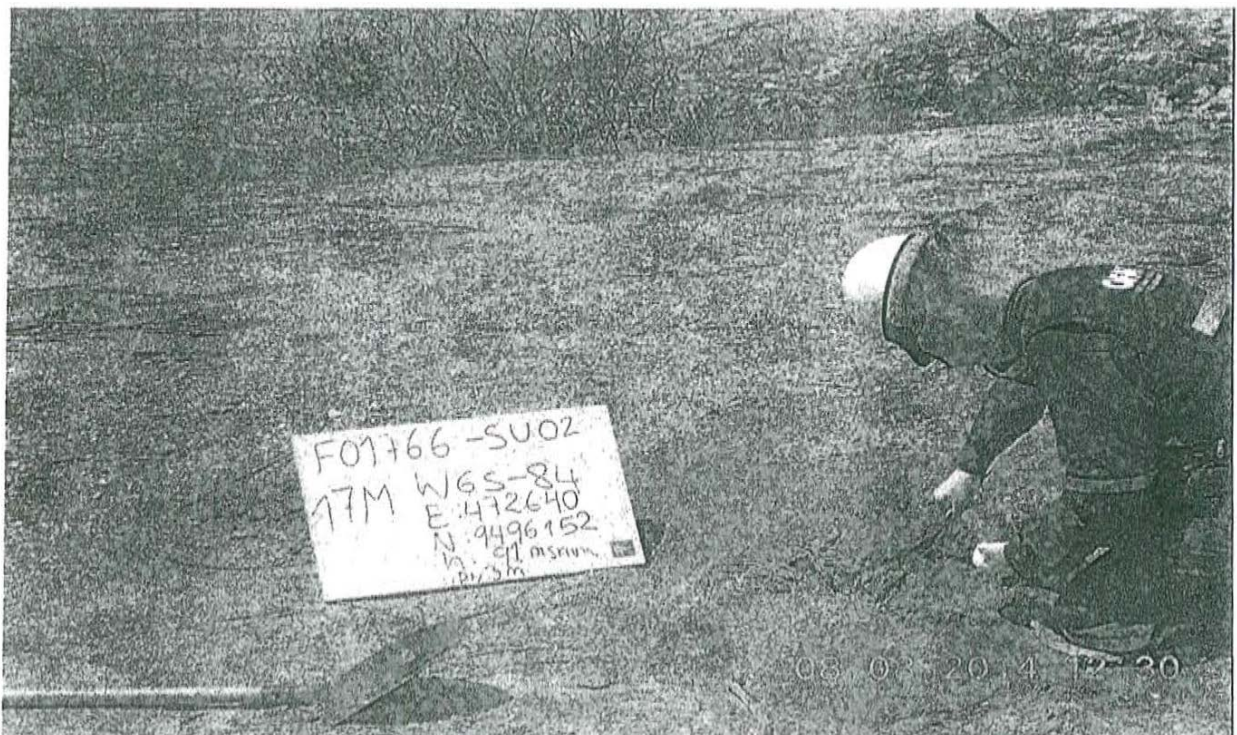
Fotografía N° 2. Toma de muestra de suelo en el punto F01766-SU02, ubicado a 13,0 m aproximadamente del Pozo T3545.

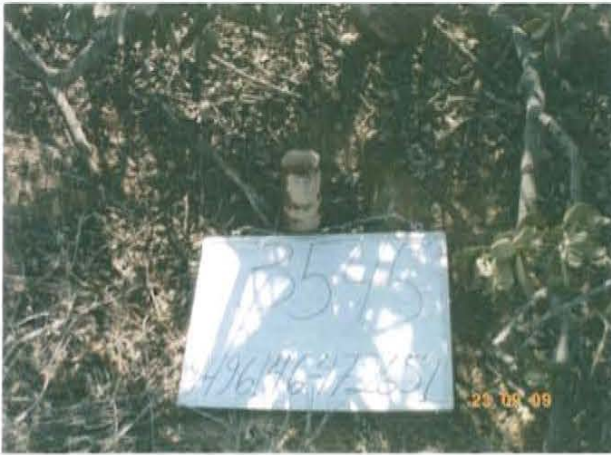
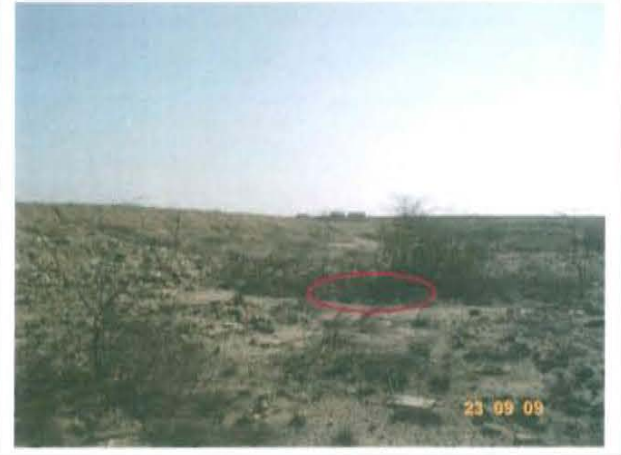
**3. REGISTRO FOTOGRÁFICO**

Pozo abandonado con tubería cortada. No se encontró hidrocarburos líquidos dispersos en la plataforma ni en sus alrededores. No se observó viviendas asentadas en la zona. Zona desértica con vegetación como el algarrobo y jaboncillo. Pozo abandonado en la perforación de acuerdo a la información proporcionada por la empresa Graña y Montero Petrolera S.A.

Pozo abandonado en la perforación.
