INFORME N° 483 - 2014-OEFA/DE-SDCA-CIPASH

ASUNTO : Identificación de pasivo ambiental del subsector hidrocarburos con código de Ficha OEFA F01080, ubicado en el Lote VII/VI (ex Lote VI), en el distrito de Lobitos de la provincia Talara del departamento de Piura.

III. IDENTIFICACIÓN DE PASIVO AMBIENTAL DEL SUBSECTOR HIDROCARBUROS CON CÓDIGO DE FICHA OEFA F01080

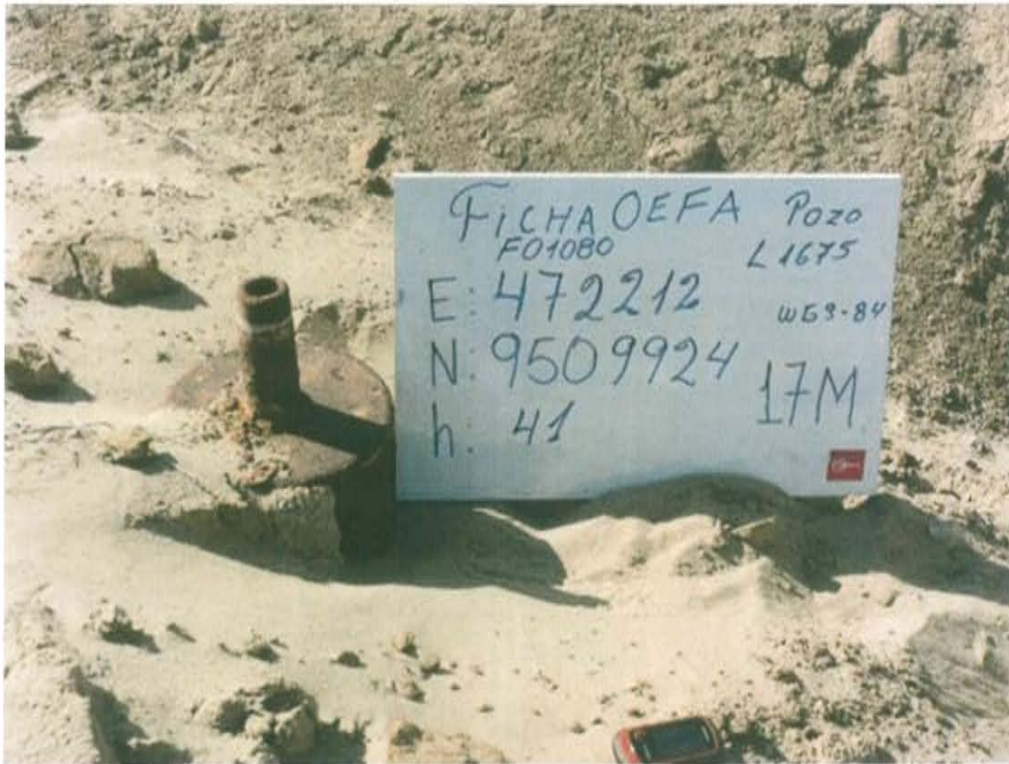
14. Durante la evaluación in situ realizada por el OEFA el 27 de mayo de 2014, se observó un pozo inactivo sin cabezal y con casing (tubería de revestimiento) abierto y corroído de aproximadamente 9 plg de diámetro con tubería de reducción de aproximadamente 2 plg de diámetro en la parte superior. No se visualizó afloramiento de líquidos ni se percibieron olores característicos a hidrocarburos provenientes del pozo, tampoco se observó suelo impregnado con hidrocarburos en el área circundante al pozo (ver anexos 1, 2 y 3).

Fotografía N° 1. Identificación del pozo inactivo con código PERUPETRO L1675. Presenta casing corroído con tubería de reducción expuesta a la intemperie.

Se trata de un pozo inactivo sin cabezal y con casing (tubería de revestimiento) abierto y corroído de aproximadamente 9 plg de diámetro con tubería de reducción de aproximadamente 2 plg de diámetro en la parte superior. No se visualiza afloramiento de líquidos ni se percibe olores característicos a hidrocarburos provenientes del pozo, tampoco se observa suelo impregnado con hidrocarburos en el área circundante al pozo.

41. Sobre la base de las consideraciones expuestas, es posible formular las siguientes conclusiones:
- (i) El pozo identificado con código PERUPETRO L1675, califica como un pozo mal abandonado toda vez que no cuenta con un último tapón de cemento desde los

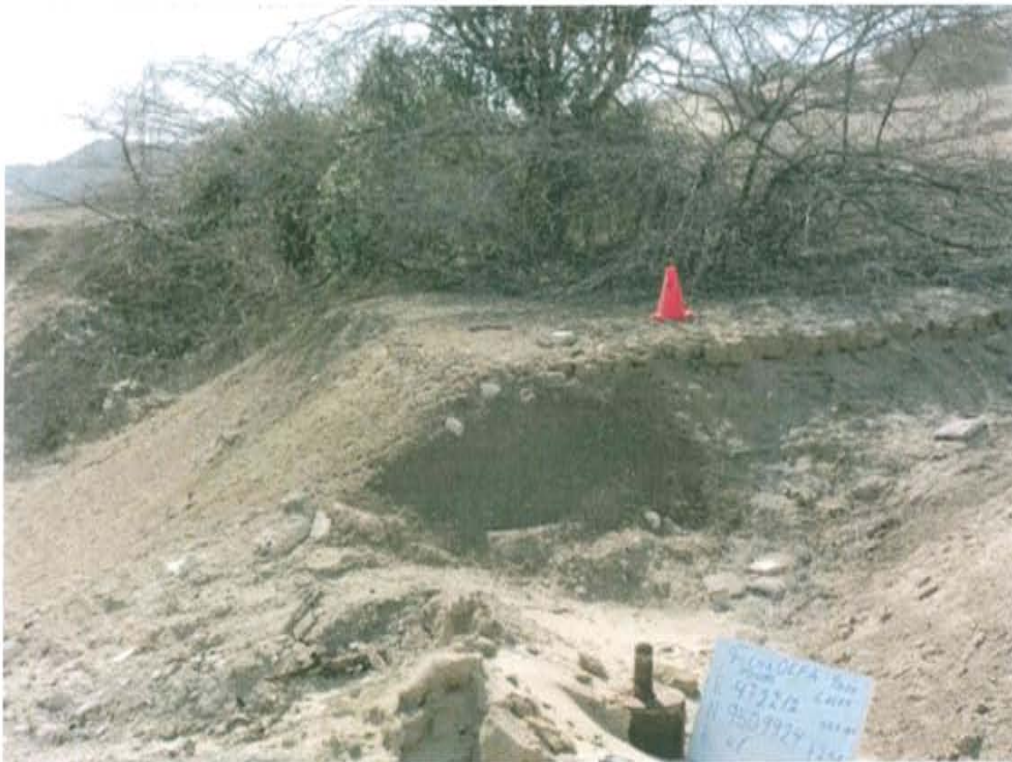
15. Para la evaluación del área circundante al pozo, se realizó un recorrido y exploración del área en mención con la finalidad de determinar la presencia de suelo impregnado con hidrocarburo, estableciéndose de esta manera la ubicación de los puntos de muestreo de suelo, los resultados de las concentraciones de la Fracción de hidrocarburos F1 (C₆-C₁₀), Fracción de hidrocarburos F2 (C₁₀-C₂₈) y Fracción de hidrocarburos F3 (C₂₈-C₄₀) de los informes de ensayo de laboratorio correspondientes a las muestras de suelo recolectadas no superan las concentraciones establecidas en el Estándar de Calidad Ambiental para Suelo de uso agrícola aprobado por el Decreto Supremo N° 002-2013-MINAM, evidenciando que no hay presencia de hidrocarburos en concentraciones mayores al límite de detección como se detalla en el ítem III.3.

Fotografía N° 2. Vista del área circundante del pozo inactivo L1675.

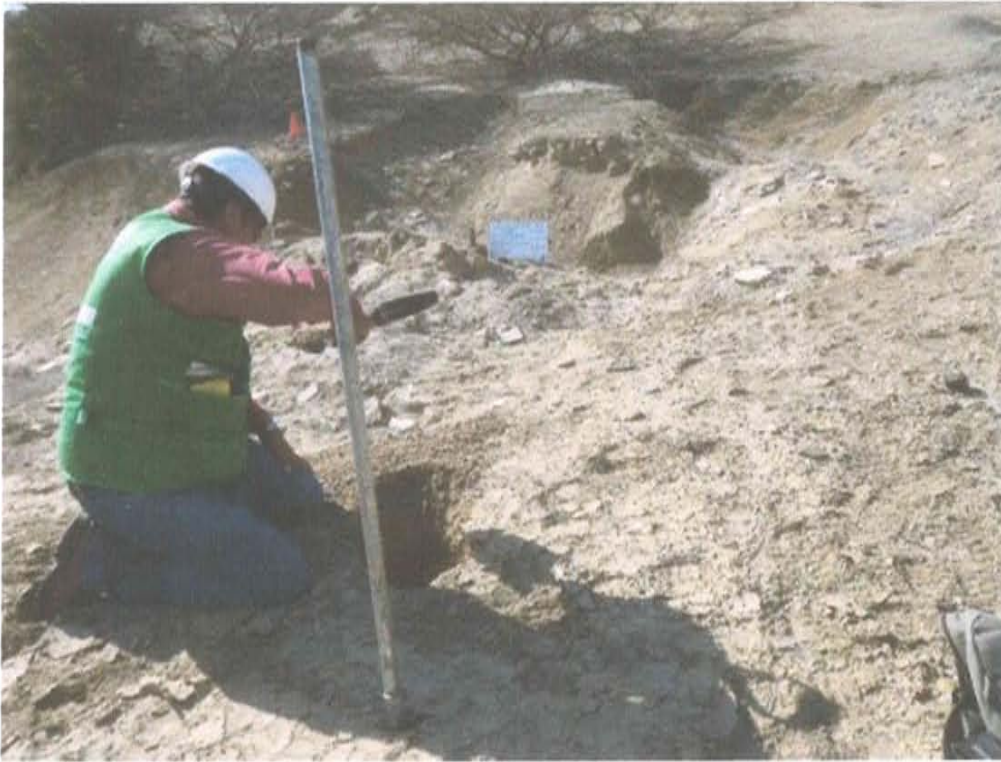
18. Producto del recorrido y exploración del área circundante al pozo, se ubicaron dos (2) puntos para la recolección de igual número de muestras puntuales de suelo para su correspondiente análisis en un laboratorio acreditado por INDECOPI. Para la toma de muestra se siguieron los criterios establecidos en la Guía para Muestreo de Suelos en el marco del Decreto Supremo N° 002-2013-MINAM, Estándares de Calidad Ambiental (ECA) para suelo, aprobado con R.M. N° 085-2014-MINAM - Ministerio del Ambiente.
19. La descripción y ubicación de los puntos de muestreo de suelo; así como, los parámetros analizados en laboratorio se detallan en la Tabla 1 (ver anexo 4).

Fotografía N° 3. Toma de muestra de suelo en el punto F01080-5, ubicado a 6 m de distancia del casing del Pozo L1675.

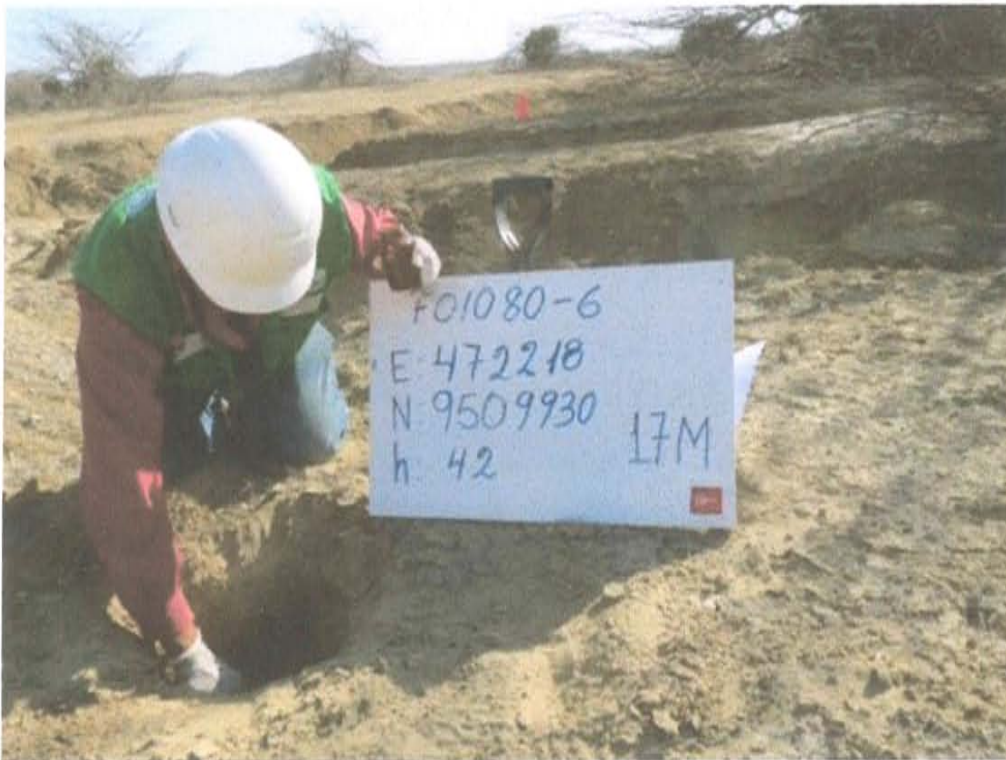
Fotografía N° 4. Toma de muestras de suelo en el punto F01080-6, ubicado a 8 m de distancia del casing del Pozo L1675.

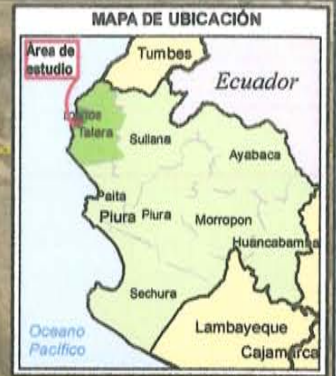
PASH F01080

Ficha OEFA:	Código PERUPETRO:	Código en campo:
F01080	L1675	Pozo L1675

Departamento de Piura, Provincia Talara, Distrito de Lobitos

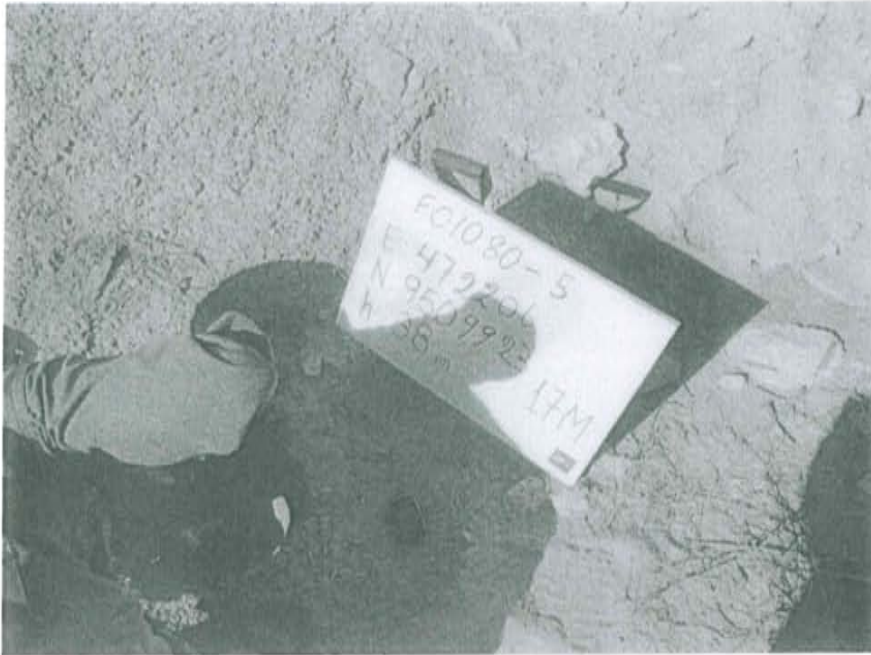
Fotografía N° 1. Toma de muestra de suelo en el punto F01080-5, ubicado a 6 m de distancia del casing del Pozo L1675.

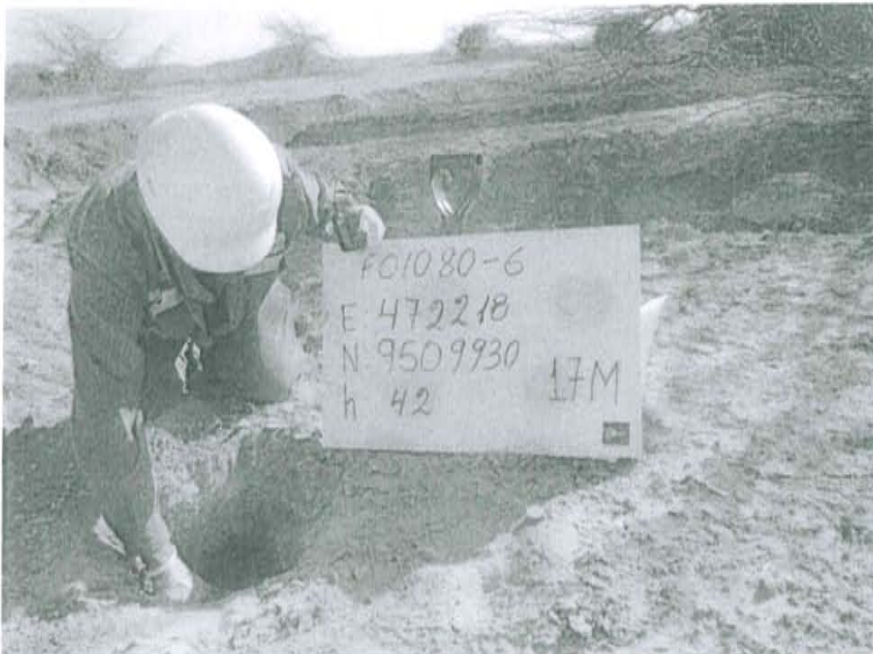
Fotografía N° 2. Toma de muestra de suelo en el punto F01080-6, ubicado a 8 m de distancia del casing del Pozo L1675.

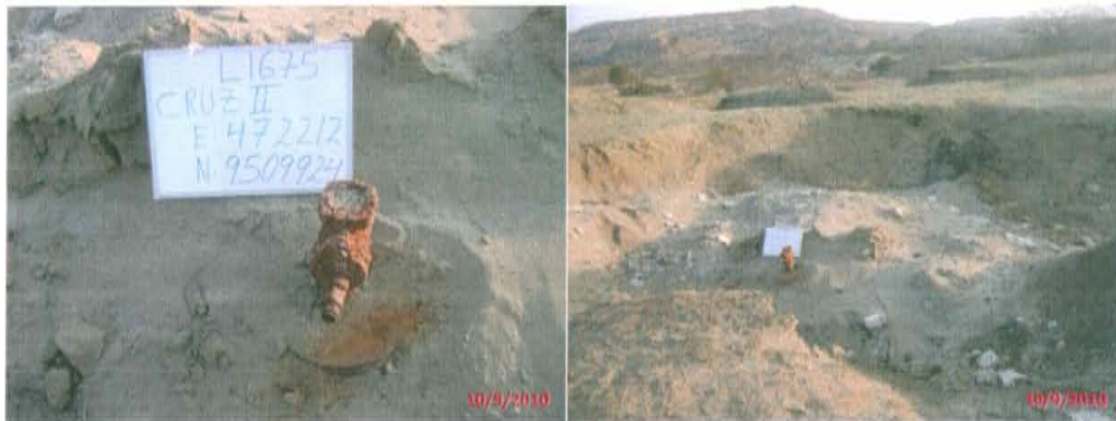
3. REGISTRO FOTOGRÁFICO

El pozo DPA L1675 se encuentra sin cabezal y casing con salida de 2" (dos pulgadas) y válvula. Pozo no tiene acceso ni plataforma. En superficie se visualiza trozos de concreto. Zona geográficamente accidentada.

4. CAUSA / ORIGEN
Pozo mal abandonado
5. TIPOS DE PASIVOS AMBIENTALES (Marque con X el que corresponda).
