**INFORME N° 913 - 2015-OEFA/DE-SDCA-CIPASH**

ASUNTO : Identificación de pasivo ambiental del subsector hidrocarburos  
con código de Ficha OEFA F00057, ubicado en el Lote VII/VI (ex  
Lote VII), en el distrito La Brea de la provincia Talara del  
departamento de Piura.

### III. IDENTIFICACIÓN DE PASIVO AMBIENTAL DEL SUBSECTOR HIDROCARBUROS CON CÓDIGO DE FICHA OEFA N° F00057

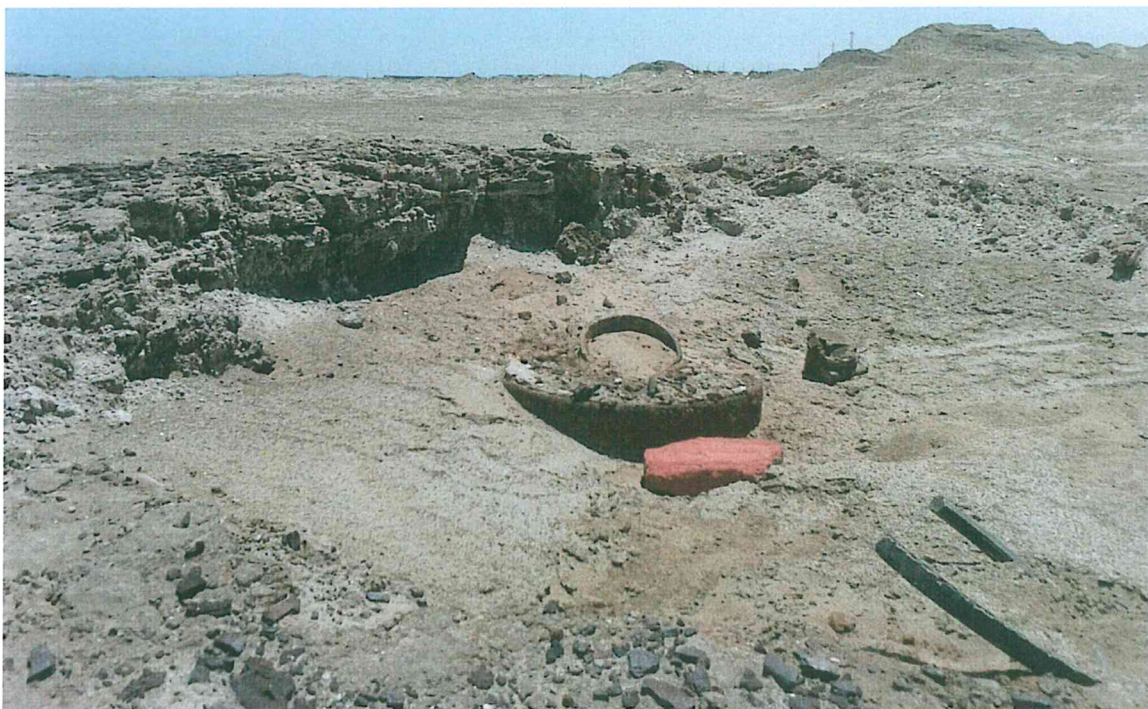
Fotografía N° 1. Vista del pozo inactivo con código PERUPETRO T\_839, se observa el casing de superficie descubierto y en el interior del casing de superficie sobresale 0,1 m el casing de producción, ambos colmados de arena en su interior.

14. Durante la evaluación *in situ* realizada por el OEFA el 03 de abril de 2013, se observó un pozo inactivo, ubicado en terreno de relieve plano no habilitado, sin cabezal, ni válvulas que aseguren que el pozo se encuentre herméticamente cerrado; asimismo, no contaba con terraplén y acceso en mal estado. El casing de superficie se encontraba descubierto 0,1 m sobre la superficie y en el interior del casing de superficie sobresale 0,1 m de casing de producción, ambos casing se encontraron colmados de arena en su interior.

16. En ese sentido, de la revisión de los antecedentes y las observaciones en campo se tiene que el pozo se encuentra mal abandonado, toda vez que no se encuentra herméticamente cerrado ni en condiciones seguras para el abandono, conforme se establece en el artículo 2° del Decreto Supremo N° 032-2004-EM - Reglamento de las Actividades de Exploración y Explotación de Hidrocarburos<sup>6</sup>.

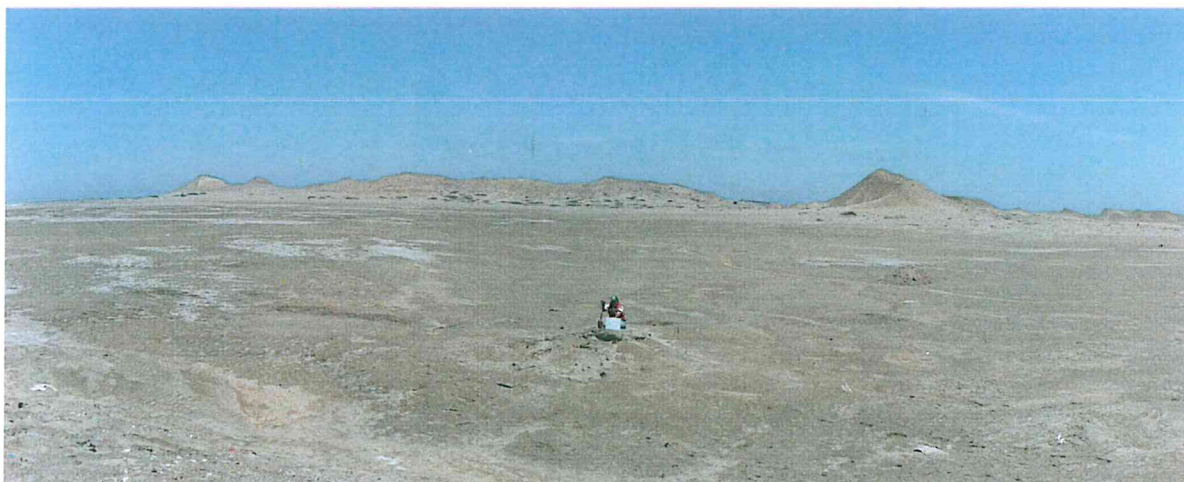
Fotografía N° 2. Vista panorámica del Pozo T\_839 mal abandonado, se observa que no tiene terraplén ni acceso.

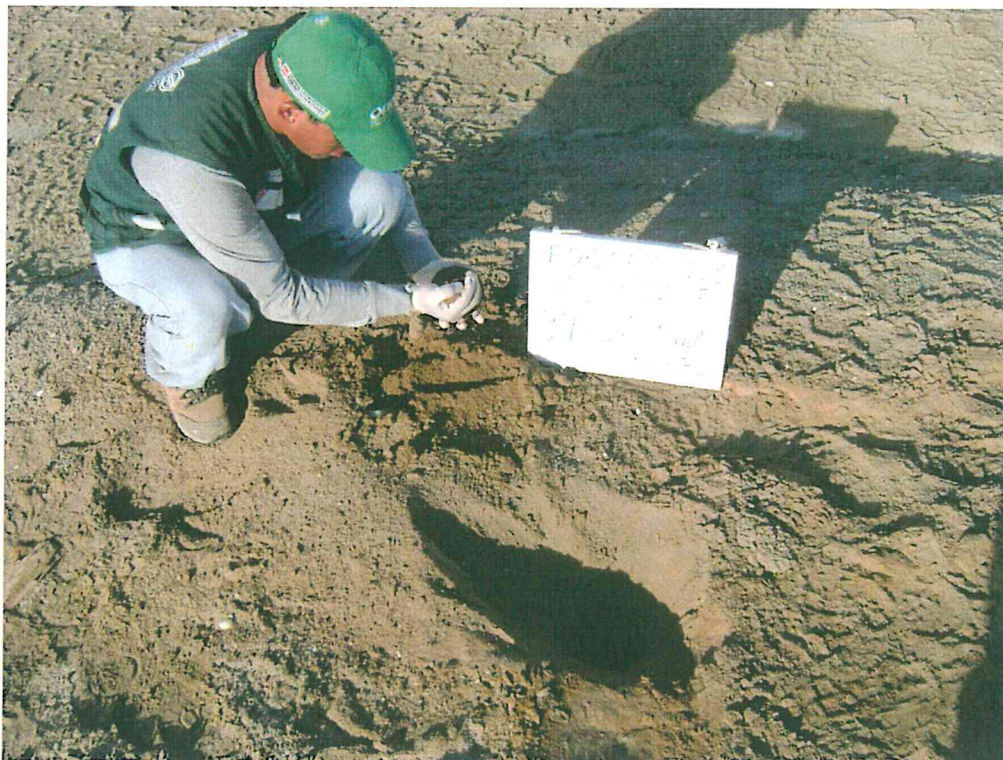
Fotografía N° 3. Toma de muestra de suelo en el punto F00057-SU01.

| Matriz | Código del punto de muestreo | Parámetros analizados | Descripción | WGS 84 ZONA 17M | |
|---|---|---|---|---|---|
| Suelo | F00057-SU01 | F1 (C6-C10)*<br>F2 (C10-C28)<br>F3 (C28-C40) | La muestra de suelo se tomó a 1,5 m de distancia del casing del Pozo y a una profundidad de 0,76 m de la superficie del suelo. | 466027 | 9483640 |

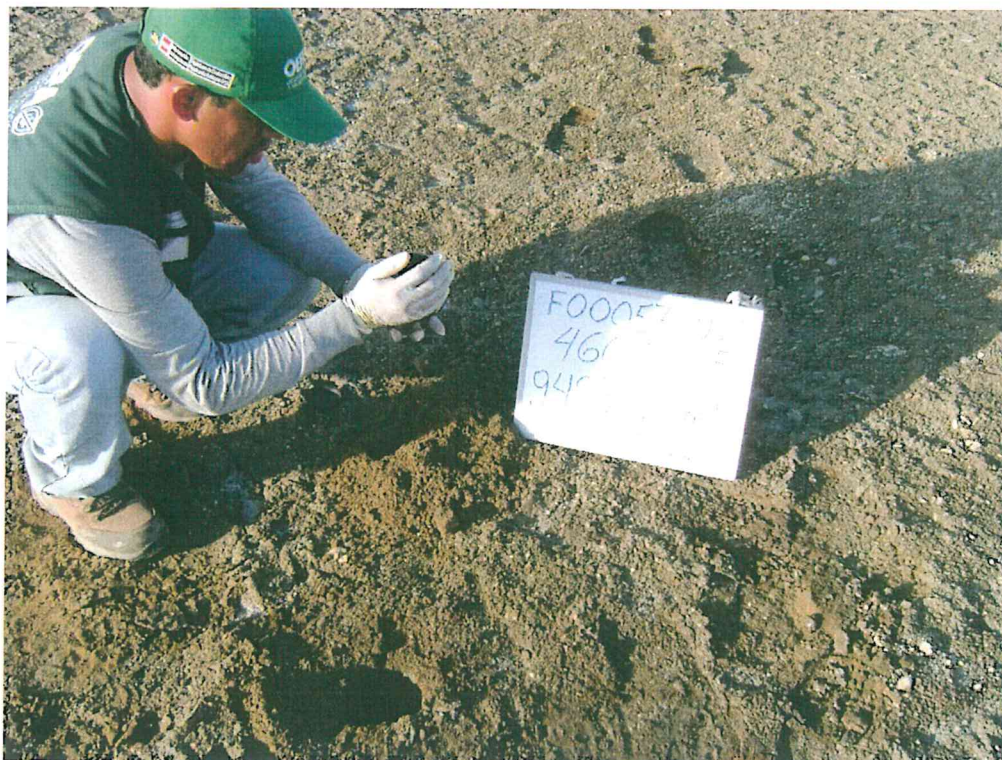
Fotografía N° 4. Toma de muestra de suelo en el punto F00057-SU02.

| Matriz | Código del punto de muestreo | Parámetros analizados | Descripción | WGS 84 ZONA 17M | |
|---|---|---|---|---|---|
| Suelo | F00057-SU02 | F1 (C6-C10)*<br>F2 (C10-C28)<br>F3 (C28-C40) | La muestra de suelo se tomó a 10 m de distancia del casing del Pozo y a una profundidad de 0,49 m de la superficie del suelo. | 466027 | 9483626 |

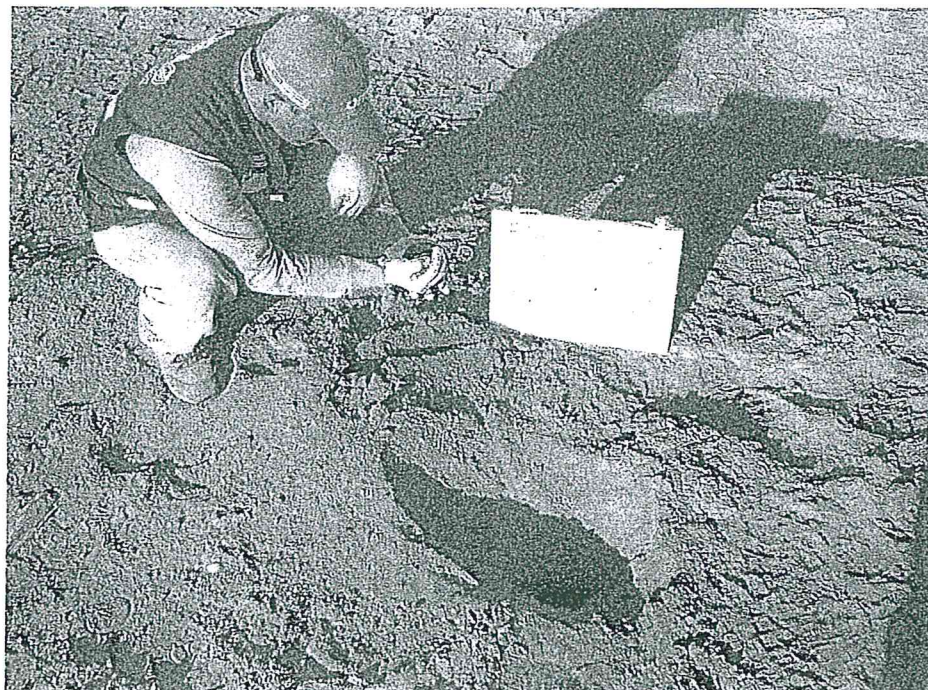
Fotografía N° 1. Toma de muestra de suelo en el punto F00057-SU01, ubicado a 1,5 m aproximadamente del pozo T\_839.

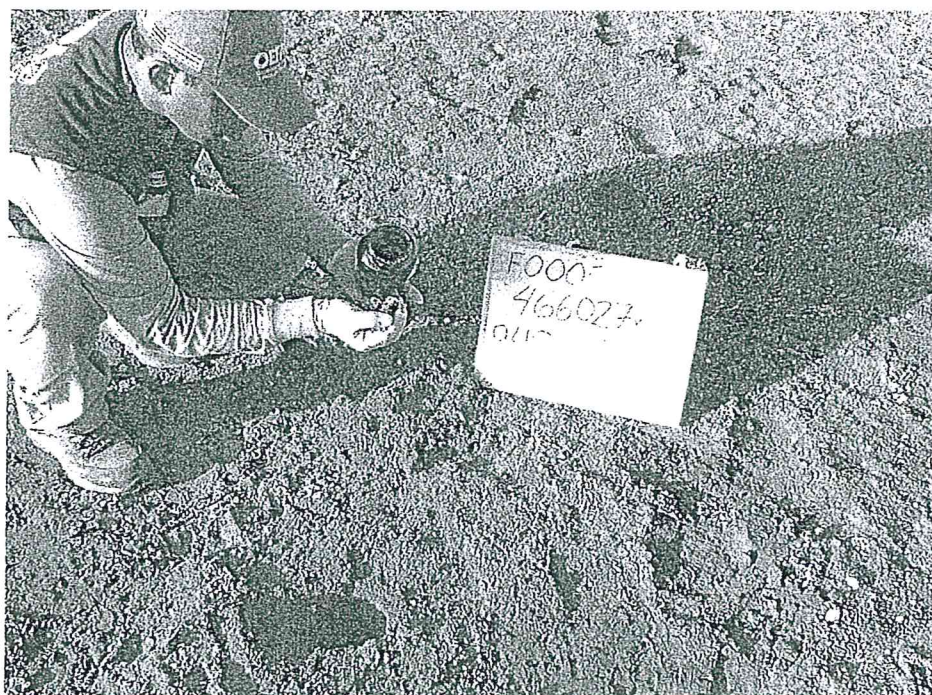
Fotografía N° 2. Toma de muestra de suelo en el punto F00057-SU02, ubicado a 10 m aproximadamente del Pozo T\_839.

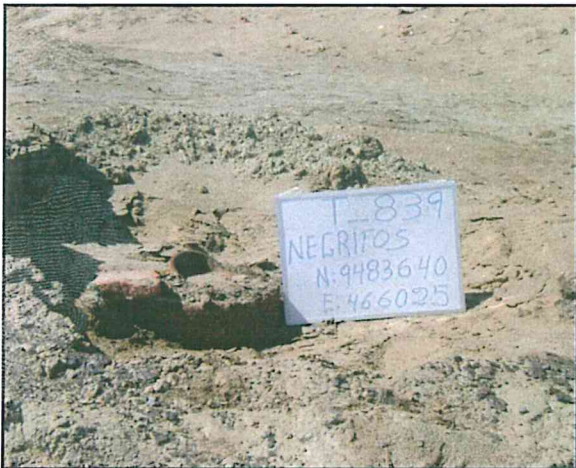
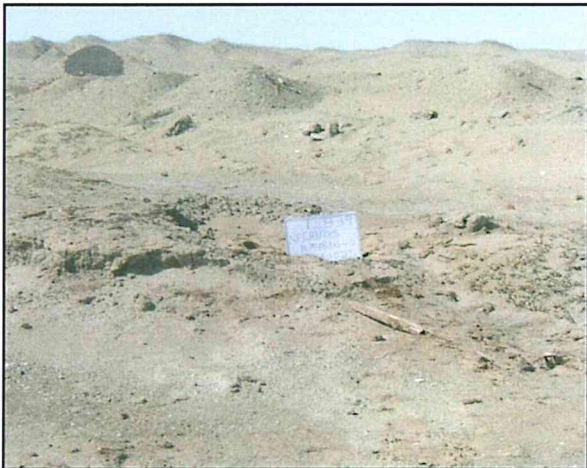
| <p>El pozo ATA T_839 se encuentra con casing de superficie descubierto 0.10 mts sobre la superficie, en el interior del casing de superficie sobresale 0.10 mts de casing de producción, en ambos casing se observa tapón de arena en su interior. El pozo no tiene plataforma ni acceso. Se visualiza suelo impregnado con hidrocarburos, también restos de fierro corroído, madera y trozos de ladrillo. En vegetación se observa poca gramíneas.</p> | | | |
| Pozo mal abandonado | | | |
