**INFORME N° 645 - 2014-OEFA/DE-SDCA-CIPASH**

**ASUNTO** : Identificación de pasivo ambiental del subsector hidrocarburos con código de Ficha OEFA F01496, ubicado en el Lote VII/VI (ex Lote VII), en el distrito de La Brea de la provincia Talara del departamento de Piura.

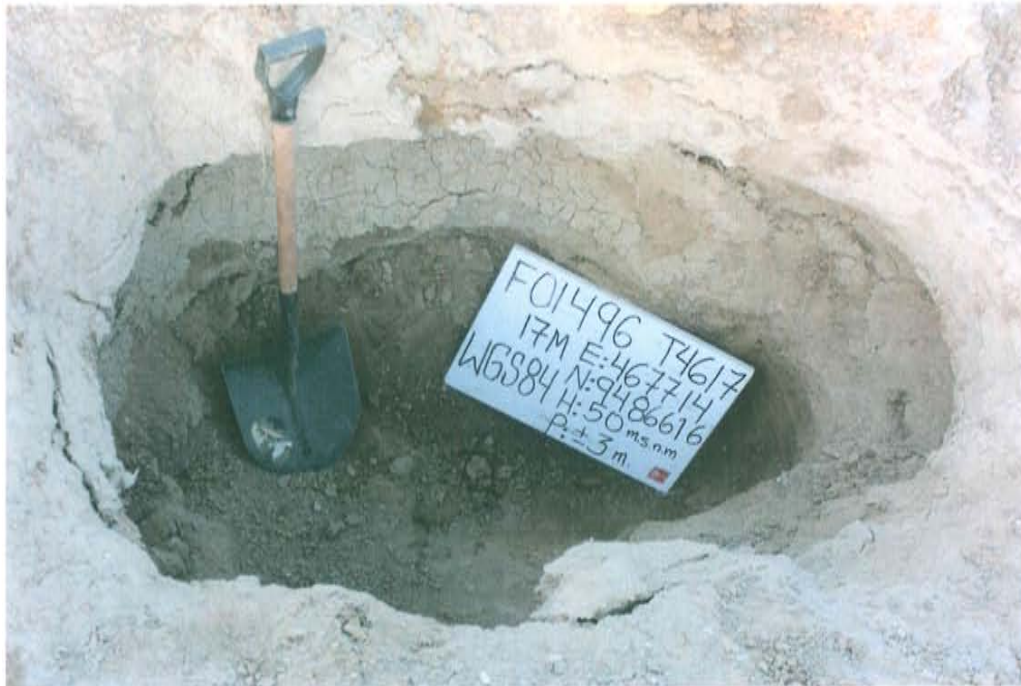
Fotografía N° 1. Pozo no ubicado en las coordenadas proporcionadas por OSINERGMIN, probablemente se encontraría enterrado.

14. Durante la evaluación in situ realizada por el OEFA el 8 de agosto de 2014 no se ubicó en superficie el casing del pozo en las coordenadas proporcionadas por OSINERGMIN;

sin embargo, a 8 m aproximadamente al oeste de dicha ubicación se encontró restos del pozo, cuyo casing posiblemente fue cortado, hurtado y/o enterrado dejando el hoyo abierto. Tampoco se percibió olores característicos a hidrocarburos originados por emisiones gaseosas, ni se observó afloramiento superficial de líquidos (ver anexos 1, 2 y 3).

15. Es importante precisar que durante la evaluación realizada por el OSINERGMIN en el año 2010, se encontró el casing del pozo dentro de un hoyo, lo que complementado con lo observado durante las acciones de identificación de pasivos ambientales realizadas por el OEFA, evidenciaría la presencia del pozo en la zona y que posiblemente se encuentre enterrado.

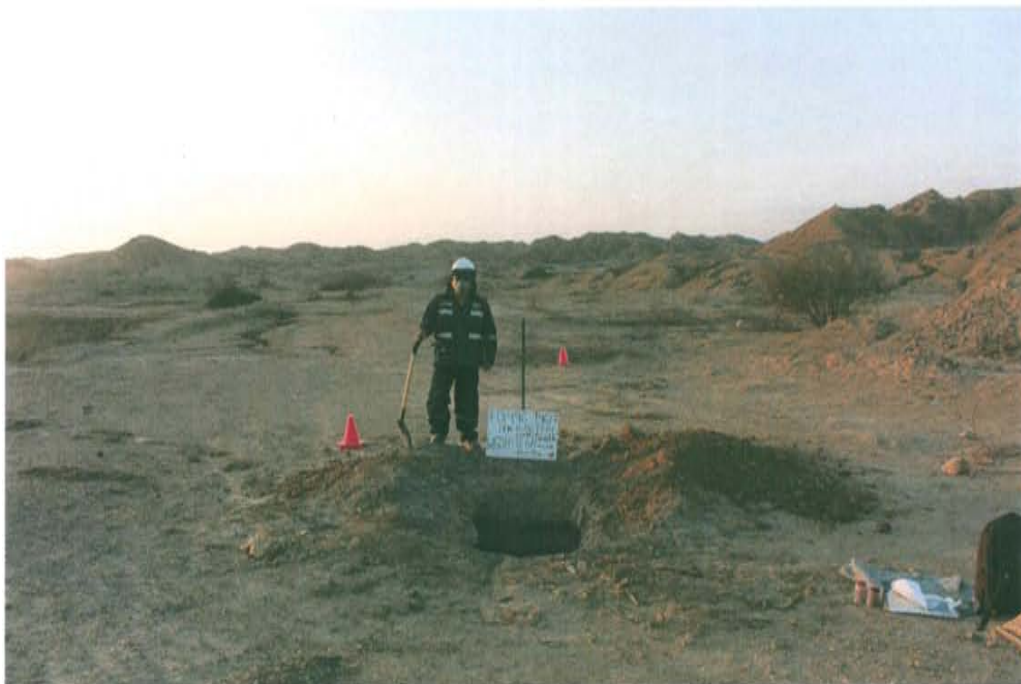
Fotografía N° 2. Vista del área evaluada, en una zona desértica de bosque seco de microtopografía ondulada.

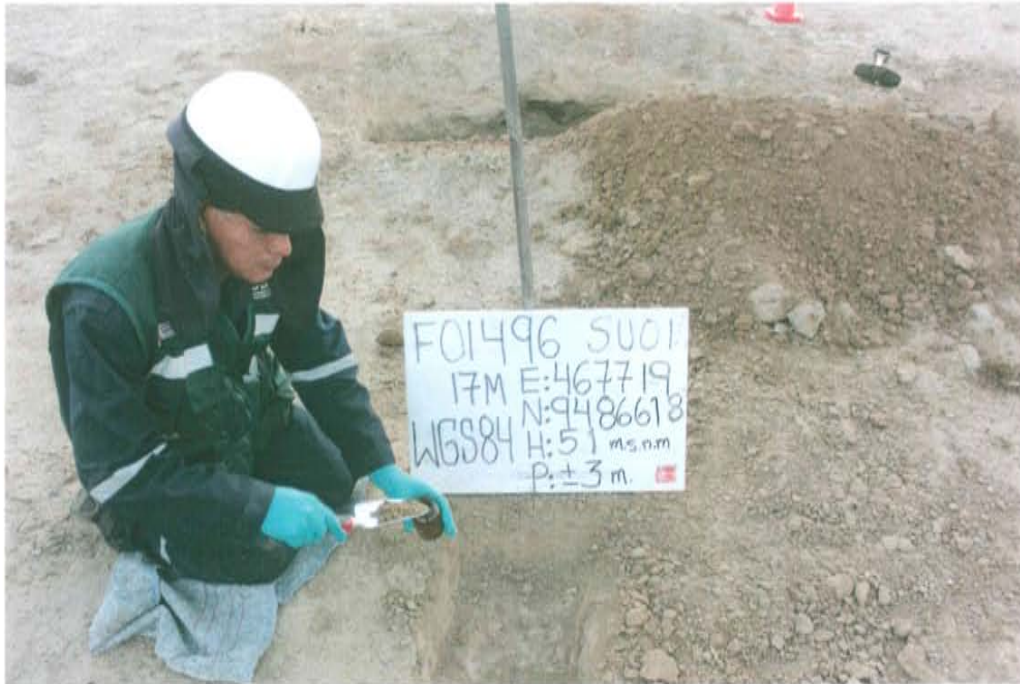
Fotografía N° 3. Toma de muestra de suelo en el punto F01496-SU01.

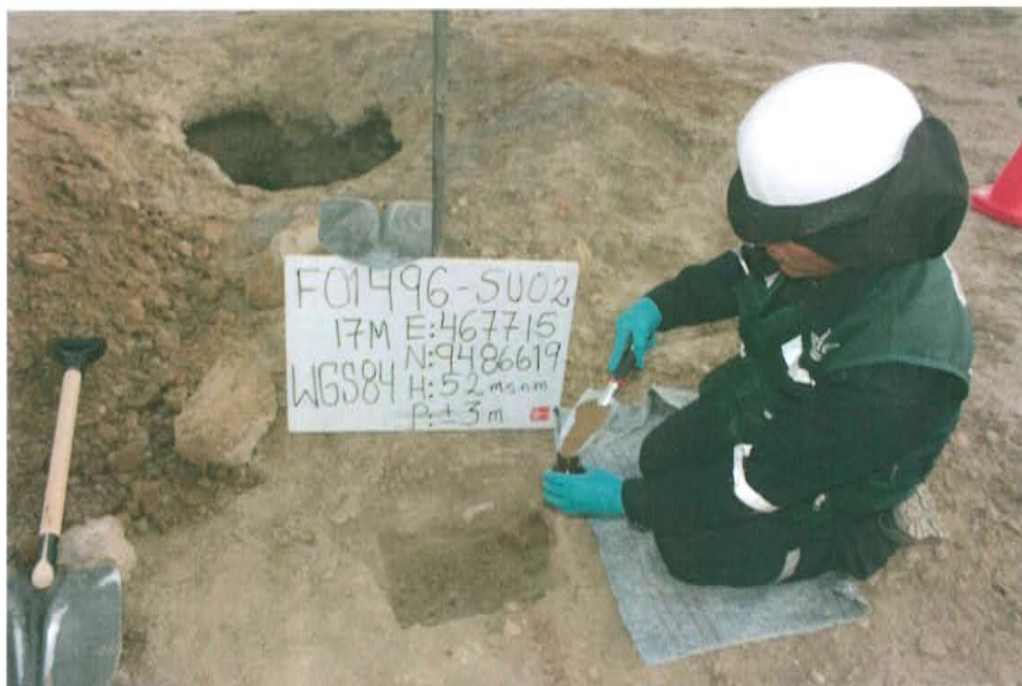
Fotografía N° 4. Toma de muestra de suelo en el punto F01496-SU02.

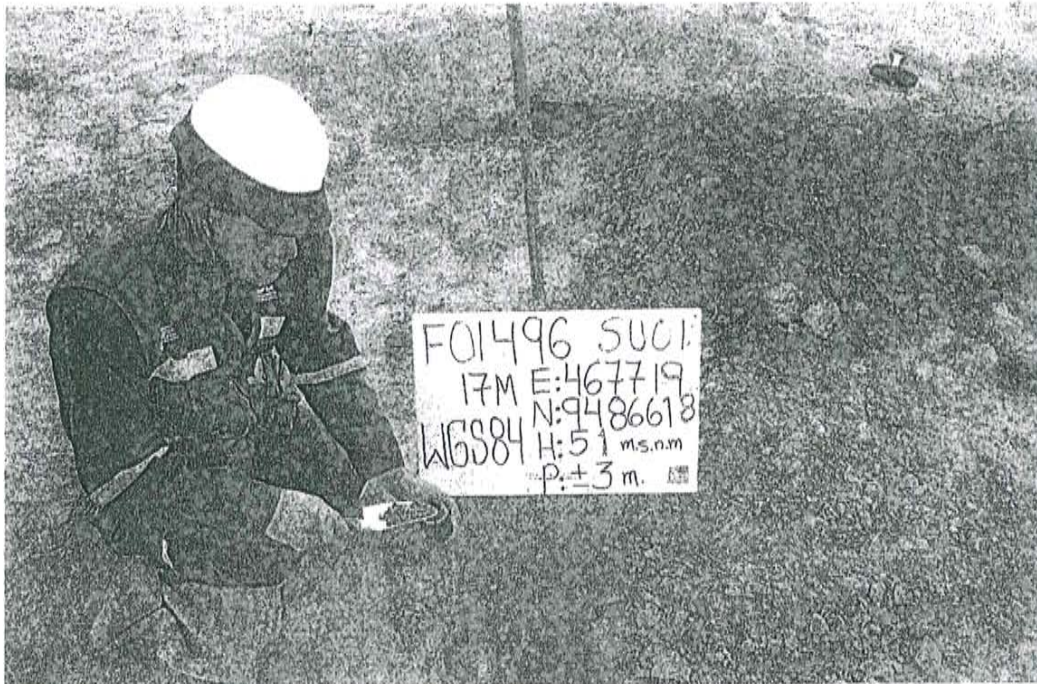
Fotografía N° 1. Toma de muestra de suelo en el punto F01496-SU01, aproximadamente a 2 m al Oeste del Pozo T4617 no ubicado sobre la superficie y a una profundidad de 0,10 m a 0,15 m de la superficie del suelo.

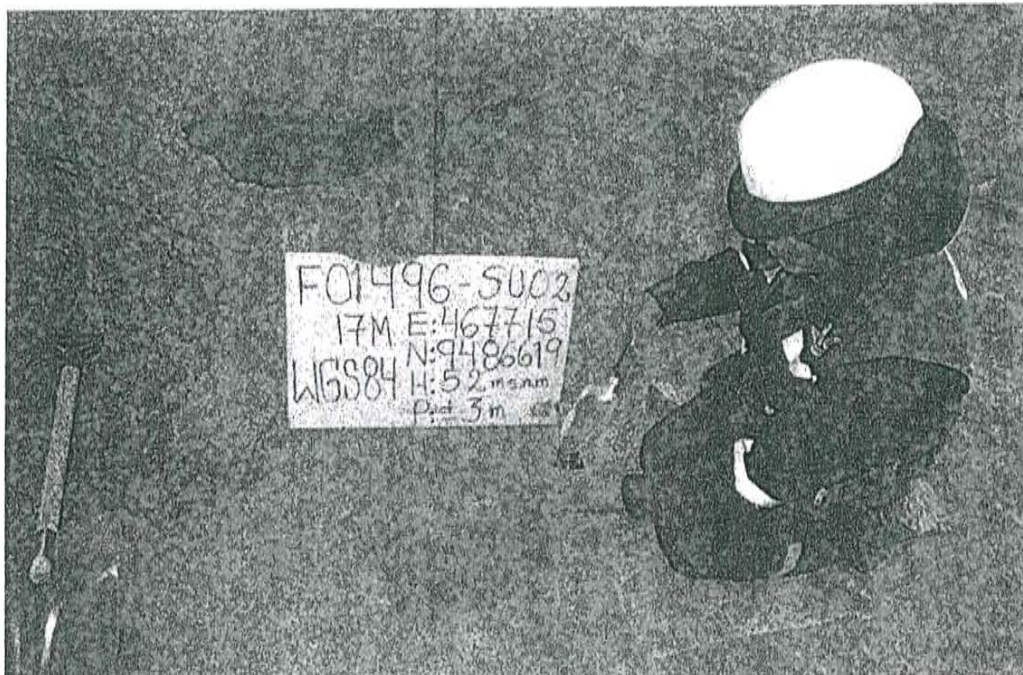
Fotografía N° 2. Toma de muestra de suelo en el punto F01496-SU02, aproximadamente a 4 m al Norte del Pozo T4617 no ubicado sobre la superficie y a una profundidad de 0,15 m a 0,20 m de la superficie del suelo.

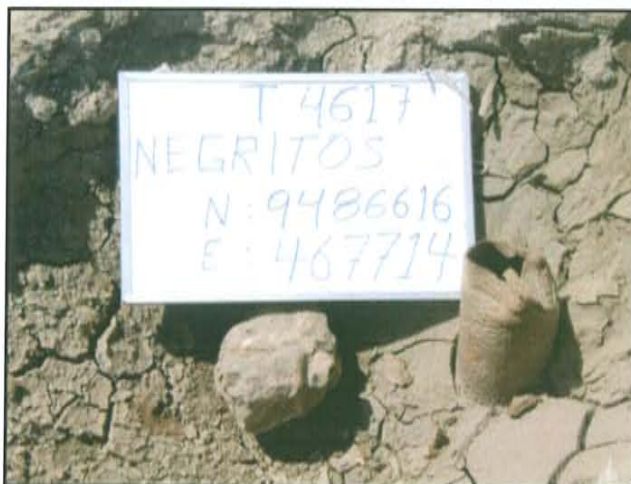
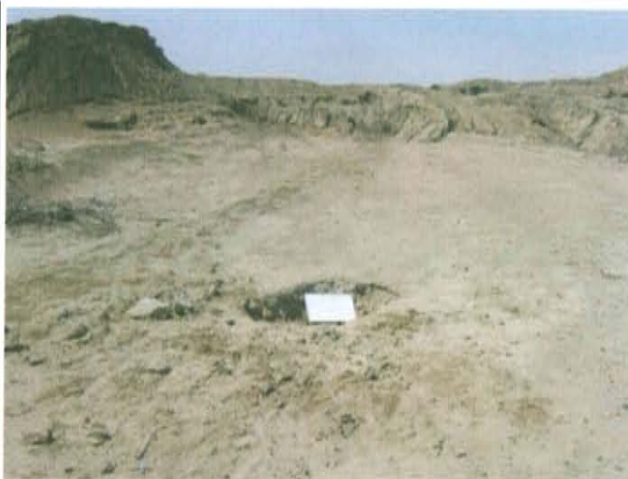
**3. REGISTRO FOTOGRAFICO**

El pozo ATA T4617 cuenta con casing de producción descubierto 0.30m sobre el fondo de la cantina (medidas aproximadas de cantina: 1m de radio X 0.40m de fondo). No hay acceso y plataforma deteriorada. Se ha observado que en los alrededores del pozo hay restos de piedras y ramas secas.

Inadecuado abandono del pozo
