**INFORME N° 0433 - 2015-OEFA/DE-SDCA-CIPASH**

**ASUNTO** : Identificación de pasivo ambiental del subsector hidrocarburos  
con código de Ficha OEFA F00887, ubicado en el Lote I, en el  
distrito La Brea de la provincia Talara del departamento de  
Piura.

1. El presente Informe tiene por objeto comunicar que el pozo mal abandonado (con código PERUPETRO T\_387), constituye un pasivo ambiental del subsector hidrocarburos, identificado con código de Ficha OEFA F00887. Este pasivo ambiental se encuentra ubicado en el Lote I en el distrito La Brea de la provincia Talara del departamento de Piura, el cual fue verificado en campo el 27 de abril del 2014.

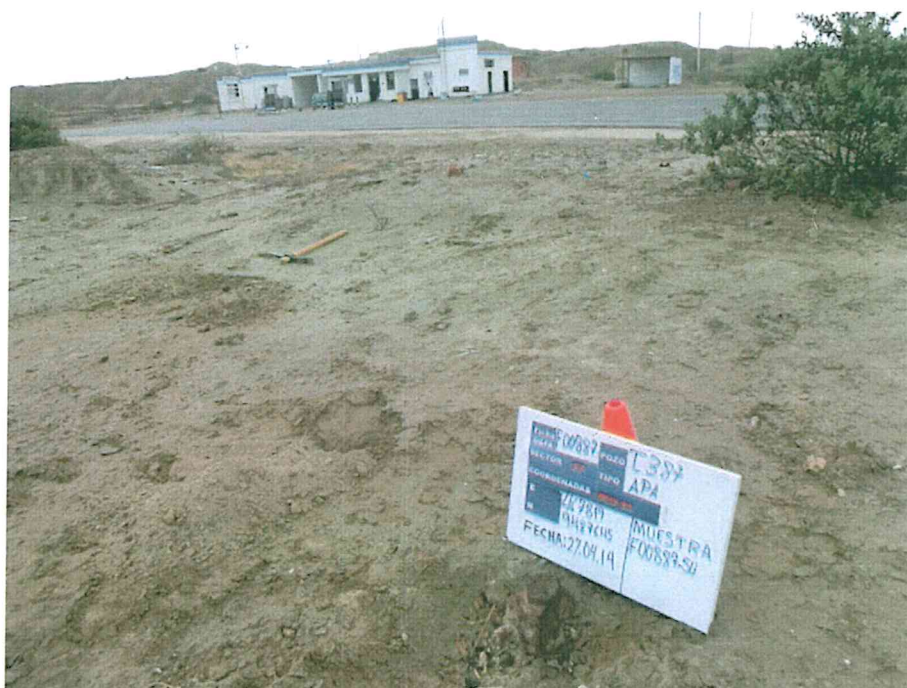
**Fotografía N° 1.** Se observa la ubicación del pozo inactivo, se logra apreciar a uno 70 m aproximadamente un grifo de abastecimiento de combustible.

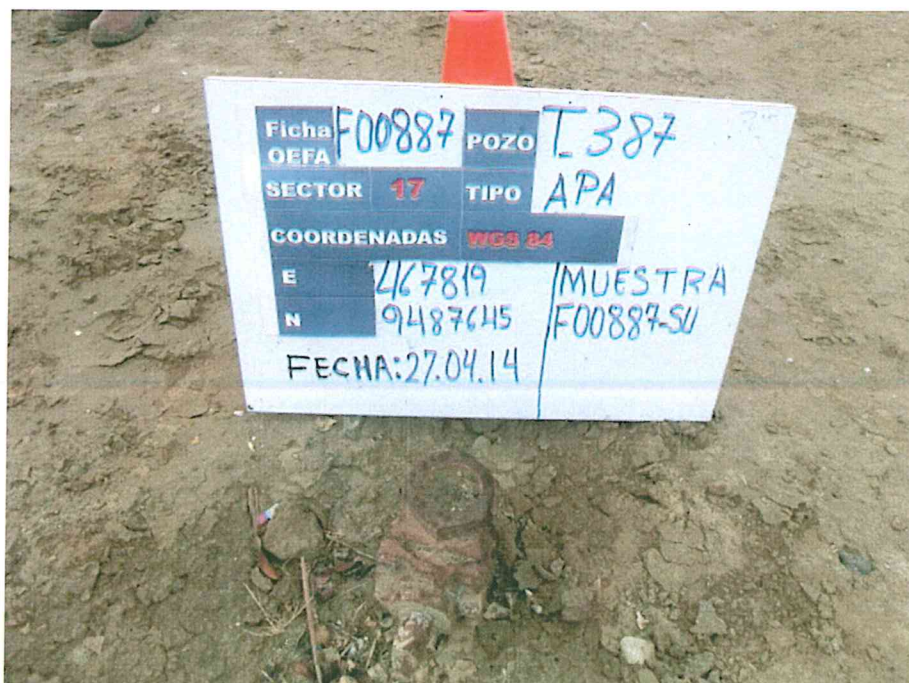
**Fotografía N° 2.** Se observa que el pozo que presenta cabezal en evidente estado corrosión y deterioro por lo que no garantizaría el cierre hermético del pozo.

16. Cabe señalar que debido a existir una divergencia en la consideración del tipo de abandono del pozo en la revisión documentaria (estudio PERUPETRO Y OSINERGMIN) se realizó un análisis de la información con ambas fuentes; asimismo, de tratarse de un pozo ATA como señala la Ficha del Estudio PERUPETRO se considera que el pozo está mal abandonado, toda vez que al presenta un evidente estado de corrosión de sus válvulas cierre y su estructura no garantizaría el cierre hermético del pozo representando una condición insegura para el abandono.

18. En ese sentido, de la revisión de los antecedentes, de la evaluación *in situ* y en gabinete, se considera que el pozo esta mal abandonado, toda vez que no se encuentra herméticamente cerrado ni en condiciones seguras para el abandono, además de no presentar un último tapón de cemento desde los 200 m de profundidad hasta la superficie, sumado a que no se evidenció la existencia de la varilla de acero de dos (2) metros de altura sobre el nivel de la superficie conteniendo el número del pozo, de conformidad con lo establecido en los artículos 2°, 200° y 203° respectivamente del Decreto Supremo N° 032-2004-EM - Reglamento de las Actividades de Exploración y Explotación de Hidrocarburos<sup>6</sup>.

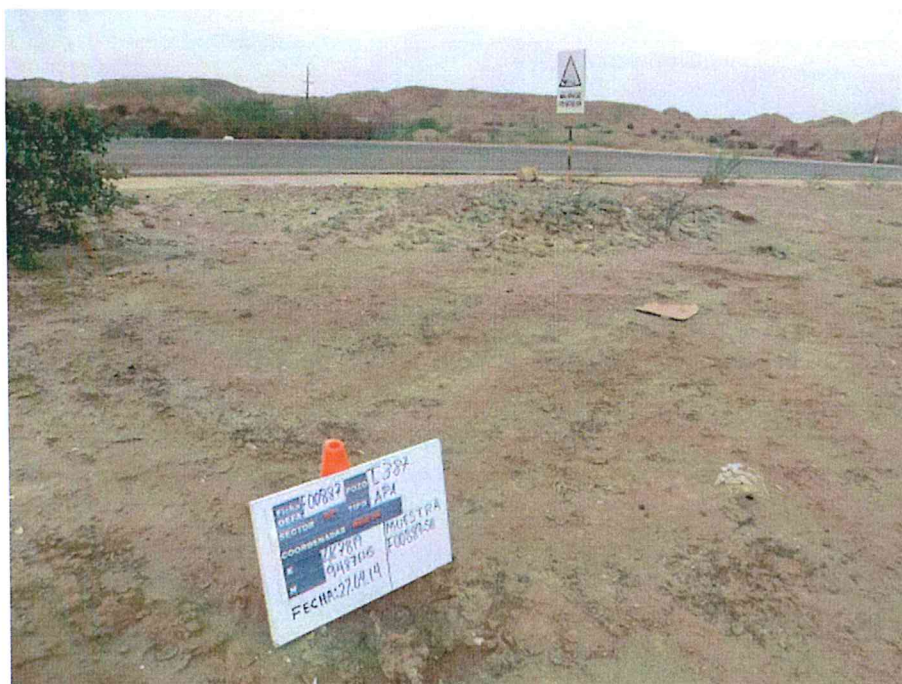
**Fotografía N° 3.** Pozo T\_387, se encuentra cercano a una carretera alfalada.

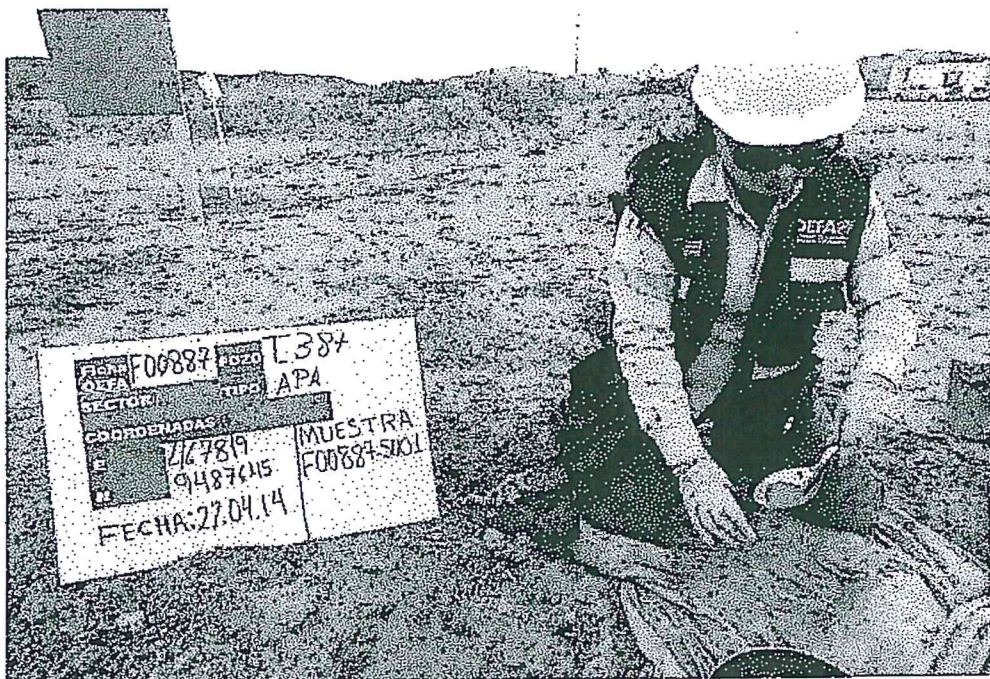
Fotografía N° 1. Toma de muestra de suelo en el punto F00887-SU01, ubicado a 1 m de distancia del Casing, Pozo T\_387.

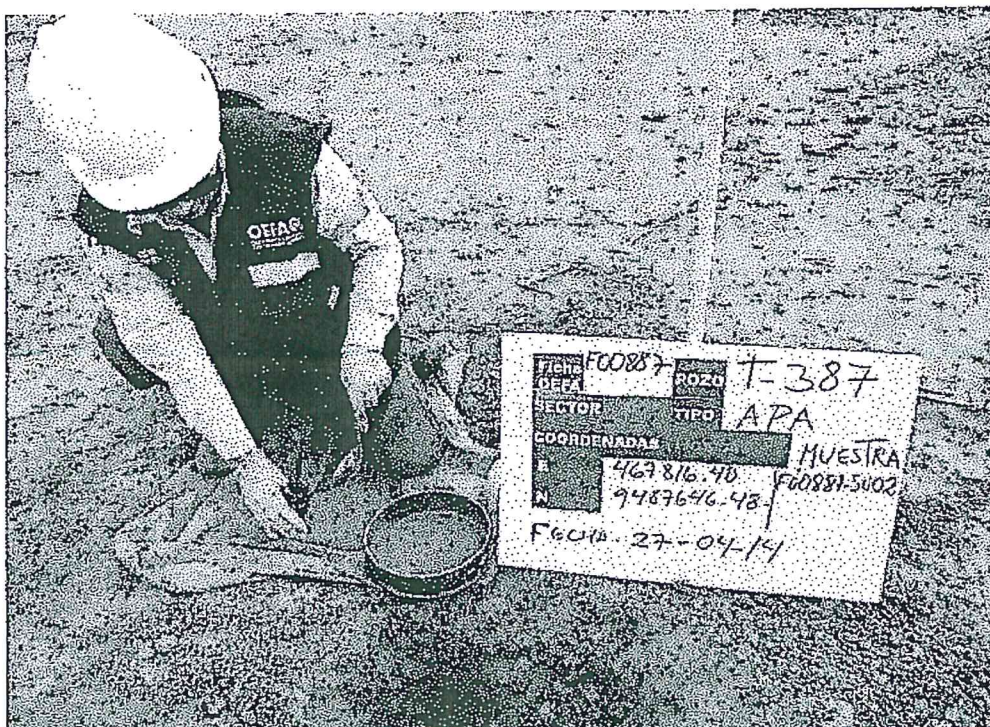
Fotografía N° 2. Toma de muestra de suelo en el punto F00887-SU02, ubicado a 6 m de distancia del Casing, Pozo T\_387.

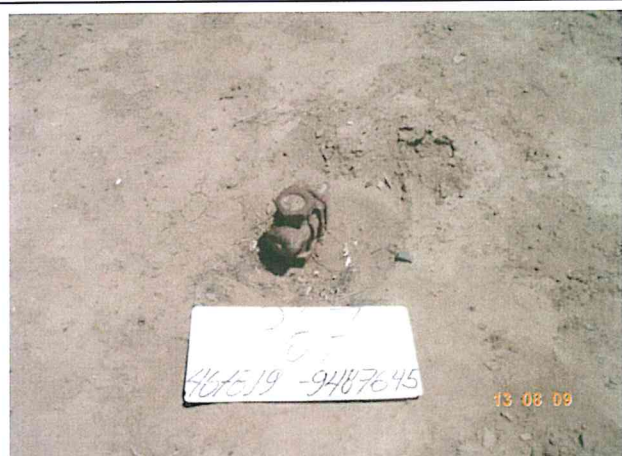
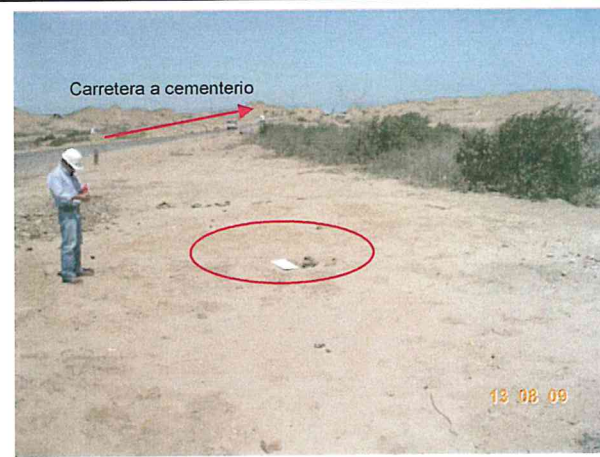
**3. REGISTRO FOTOGRÁFICO**

Pozo abandonado permanentemente. No se observó suelos impactados hidrocarburos en la plataforma, ni en sus alrededores. No se constató viviendas asentadas en la zona. Zona desértica con presencia de vegetales como el algarrobo y espino. De acuerdo al Informe Final de Pasivos Ambientales – Estudio de Pozos ATA, APA y DPA de PERUPETRO S.A. - Setiembre 2002, determina que el pozo identificado como T\_387 fue abandonado adecuadamente(bien abandonado).
