INFORME N.º 00552 - 2019-OEFA/DEAM-SSIM

a.	Zona evaluada	Ámbito de la cuenca del río Corrientes, al lado derecho de la vía de la línea de producción entre la Batería 1 y la Plataforma 10XC locación Corrientes del Lote 8, distrito de Trompeteros, provincia y departamento de Loreto.
----	---------------	--

b.	Centroide del sitio S0069	493772E 9578336N
	Coordenadas UTM WGS 84 Zona 18 M	
c.	Problemática identificada	Evaluar la calidad ambiental del sitio S0069 para su identificación como sitio impactado por actividades de hidrocarburos y la estimación del nivel de riesgo a la salud y al ambiente.
d.	La actividad se realizó en el marco de	Planefa 2019
e.	Periodo de ejecución	11, 12 y 14 de junio de 2019
f.	Tipo de evaluación	Identificación de Sitio Impactado por actividades de Hidrocarburos según normativa especial

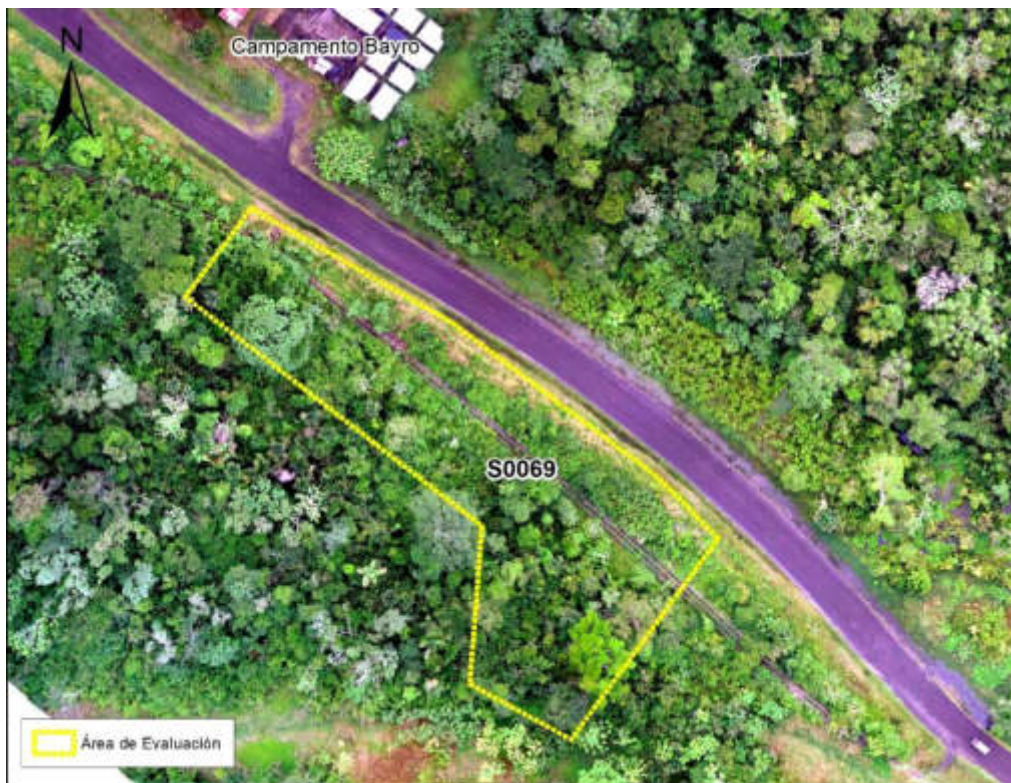
Figura 3.2. Ortofoto del sitio S0069 tomada por un sistema de aeronave piloteada a distancia

El sitio S0069 que presenta un área redefinida de 6947 m² y se presenta un relieve plano (pendiente de 0-2%) con drenaje pobre y permeabilidad muy lenta por presentar un nivel de agua superficial de 0,1 m el primer estrato es un suelo orgánico (turba) de media a alta degradación que alcanza los 2,5 m de profundidad; asimismo, presenta vegetación herbácea en las zonas cercanas a la carretera y en el derecho de vía y vegetación de bosque secundario de tierra firme. El sitio se encuentra sobre el derecho de vía de la línea de producción entre la Batería 1 y las Plataformas 10XC y 108D (Figura 3.2).

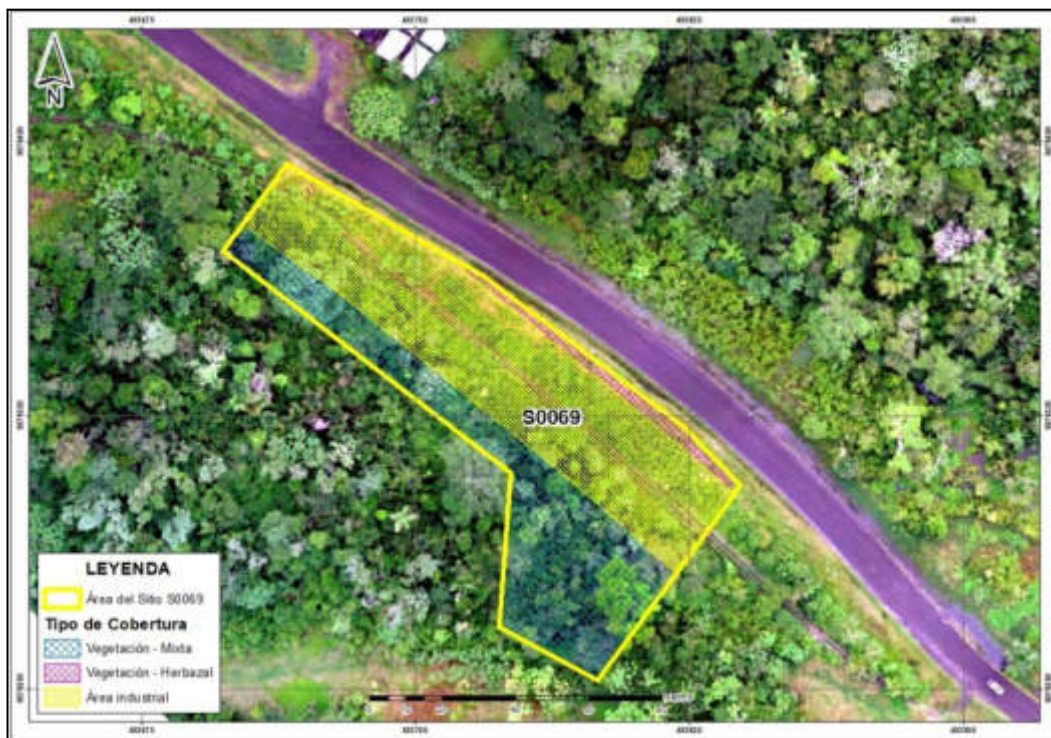
Figura 3.5. Predominancia de la Área industrial en el sitio S0069

Asimismo, se puede visualizar la predominancia de la cobertura del área industrial (paso de tuberías) sobre la cobertura de aguajales (vegetación Mixta) y la vegetación herbácea en el sitio S0069.

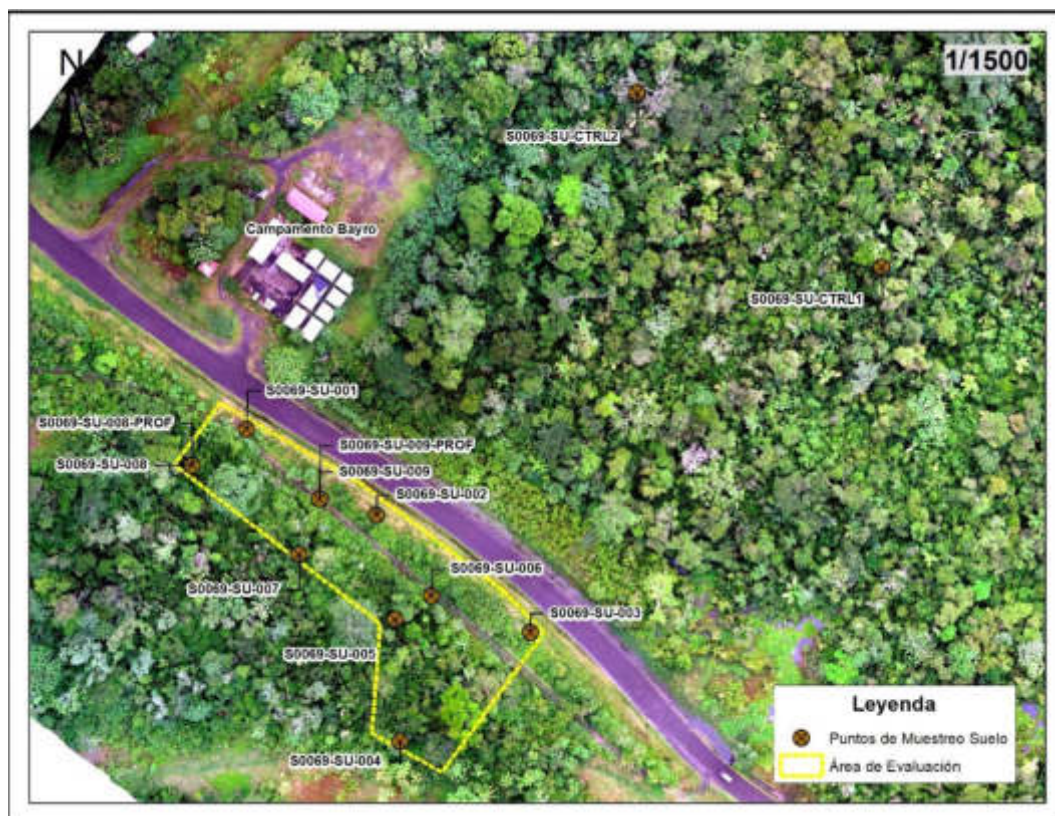
Figura 7.1. Ubicación de los puntos de muestreo de suelo

La distribución de las muestras se presenta en el mapa respectivo tal como se muestra en la figura 7.1 (Anexo 1.2).

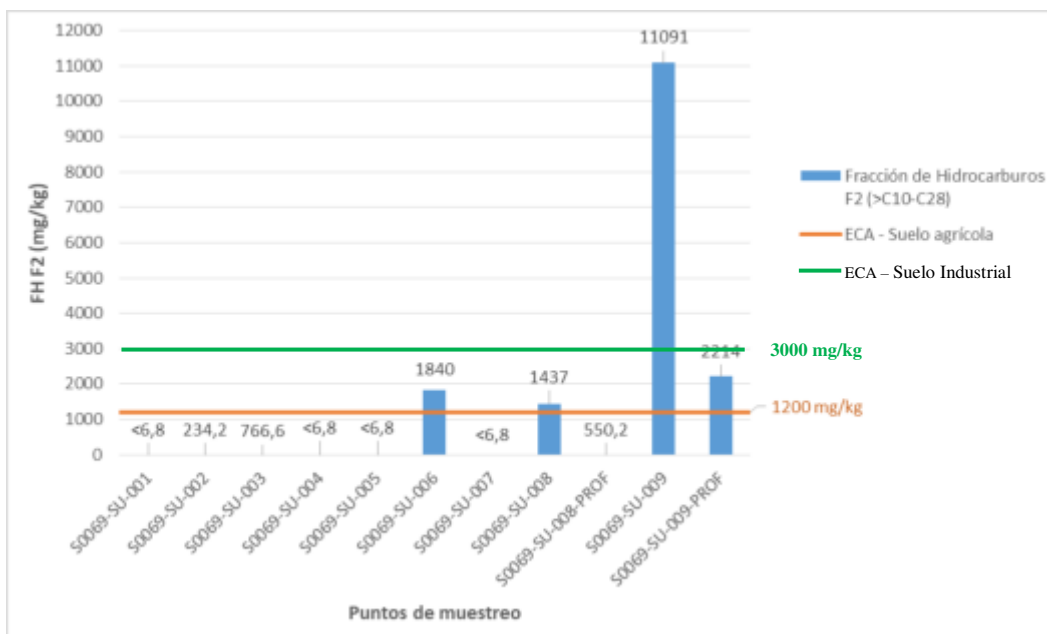
Figura 8.1. Resultados de Fracción de hidrocarburos F2 (>C10-C28) para el sitio S0069

De acuerdo con los resultados obtenidos, se tiene 1 muestra (S0069-SU-008) y 1 muestra (S0069-SU-009) que superaron los ECA para suelo de uso agrícola e industrial respectivamente, respecto a la fracción de hidrocarburos F2 y F3 respectivamente. Esto se muestra en las Figuras 8.1 y 8.2, y en el mapa de excedencias.

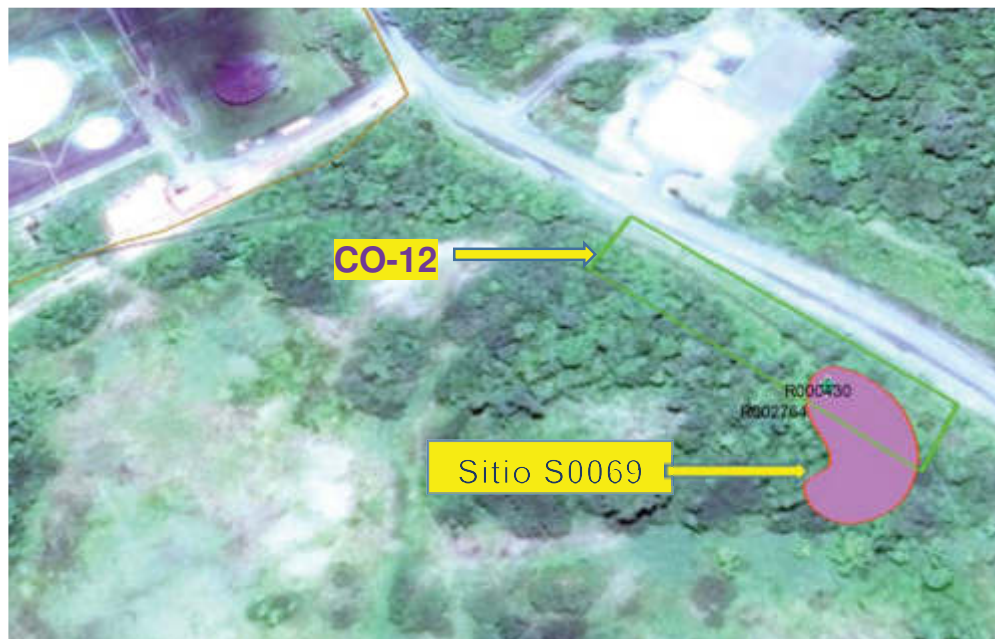
Figura 3-1: Ubicación del sitio contaminado CO-12

De la revisión del informe se ha podido verificar que el sitio S0069 se encuentra vinculado al código CO-12. El área estimada para el sitio S0069 es de 1935 m².

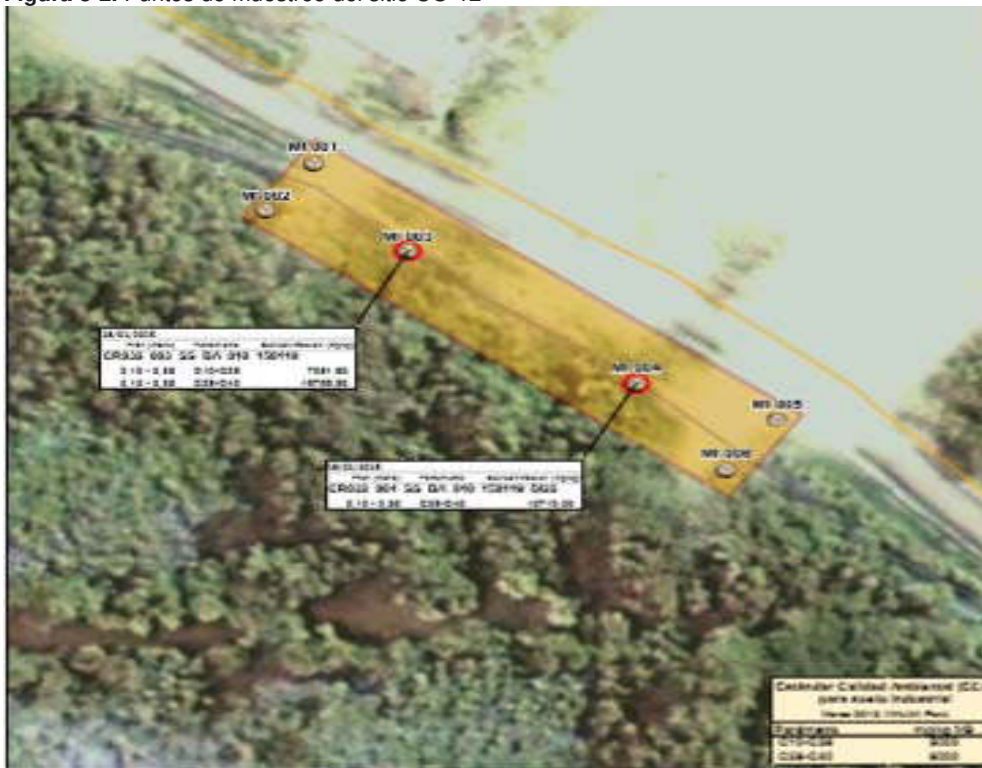
Figura 3-2. Puntos de muestreo del sitio CO-12

De la revisión de los resultados de los ensayos analíticos del «Informe de Identificación de sitio con código CO-12» se tiene que, de las 18 muestras (colectadas en 6 puntos de muestreo), dos superaron los ECA para Suelo de uso industrial aprobado mediante Decreto Supremo N.º 002-2013-MINAM, para los parámetros fracción de hidrocarburos F2 y F3. Los resultados de los ensayos analíticos del muestreo se presentan en el Anexo 6; asimismo, la Figura 3-2 muestra la distribución de los puntos de muestreo.

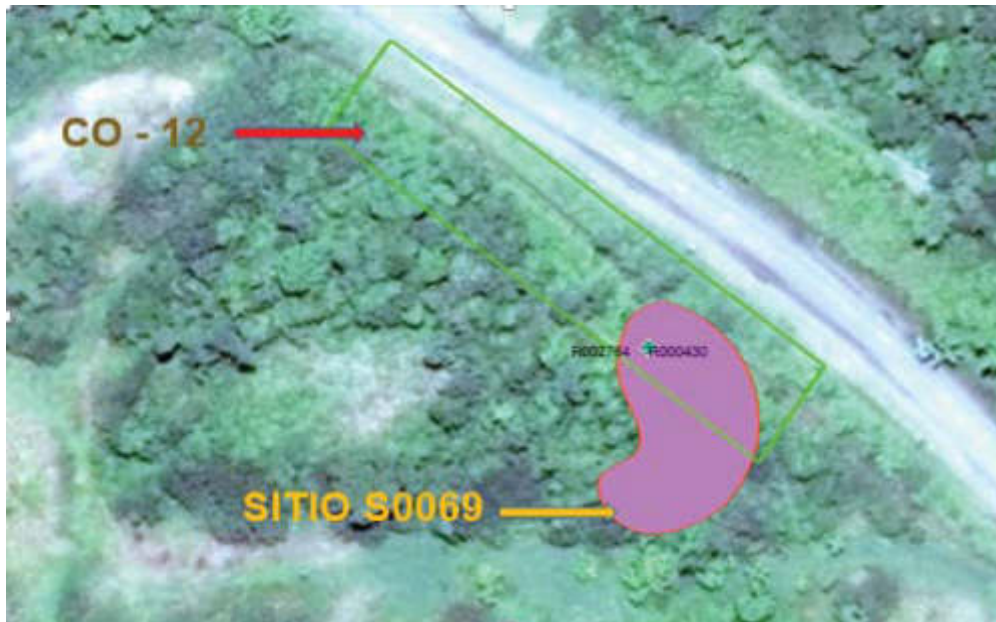
Figura 7-1. Áreas relacionadas con el sitio S0069.

Para determinar el área de estudio de la evaluación ambiental se tomó como referencia el área evaluada comprendida en el Informe N.º 060-2017-OEFA/DE-SDCA-CSI de 1 935 m², conforme se observa en la Figura 7-1.

Del análisis de las áreas definidas en los antecedentes, se tiene que estas se superponen parcialmente entre sí; por lo cual, se considera para el PEA del sitio S0069, un Área de Potencial Interés (en adelante, API) de 7 000 m² que incluye las dos áreas para el componente suelo.

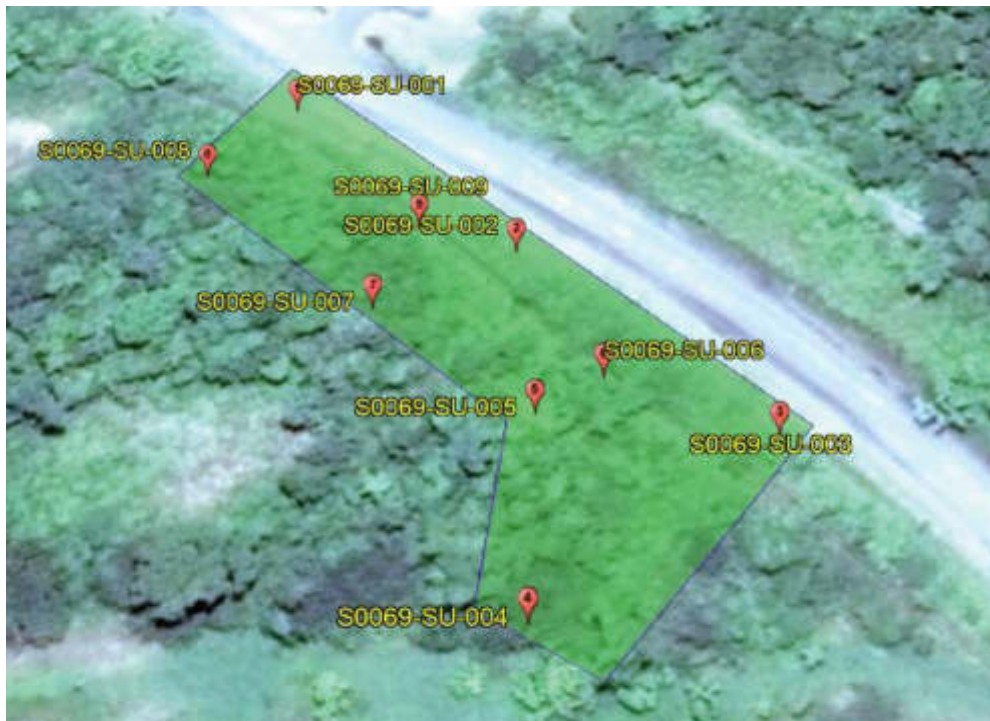
Figura 7-3. Distribución de puntos de muestreo de suelo.

La distribución de los puntos de muestreo se realiza de modo que cubra el área con información analítica previa (oficio N.º 1536-2017-MEM-DGAAE-DGAE e Informe de identificación de sitio con código CO-12) y el área sin información analítica (Informe N.º 074-2017-OEFA/DE-SDCA-CSI). En ese sentido, se propone para el presente PEA nueve (9) puntos de muestreo para confirmar o descartar la presencia de contaminantes presentes en el suelo y estimar la extensión del sitio, establecido en el API del Informe N.º 060-2017-OEFA/DE-SDCA-CSI, tal como muestra la Figura 7-3 y Tabla 7-2.

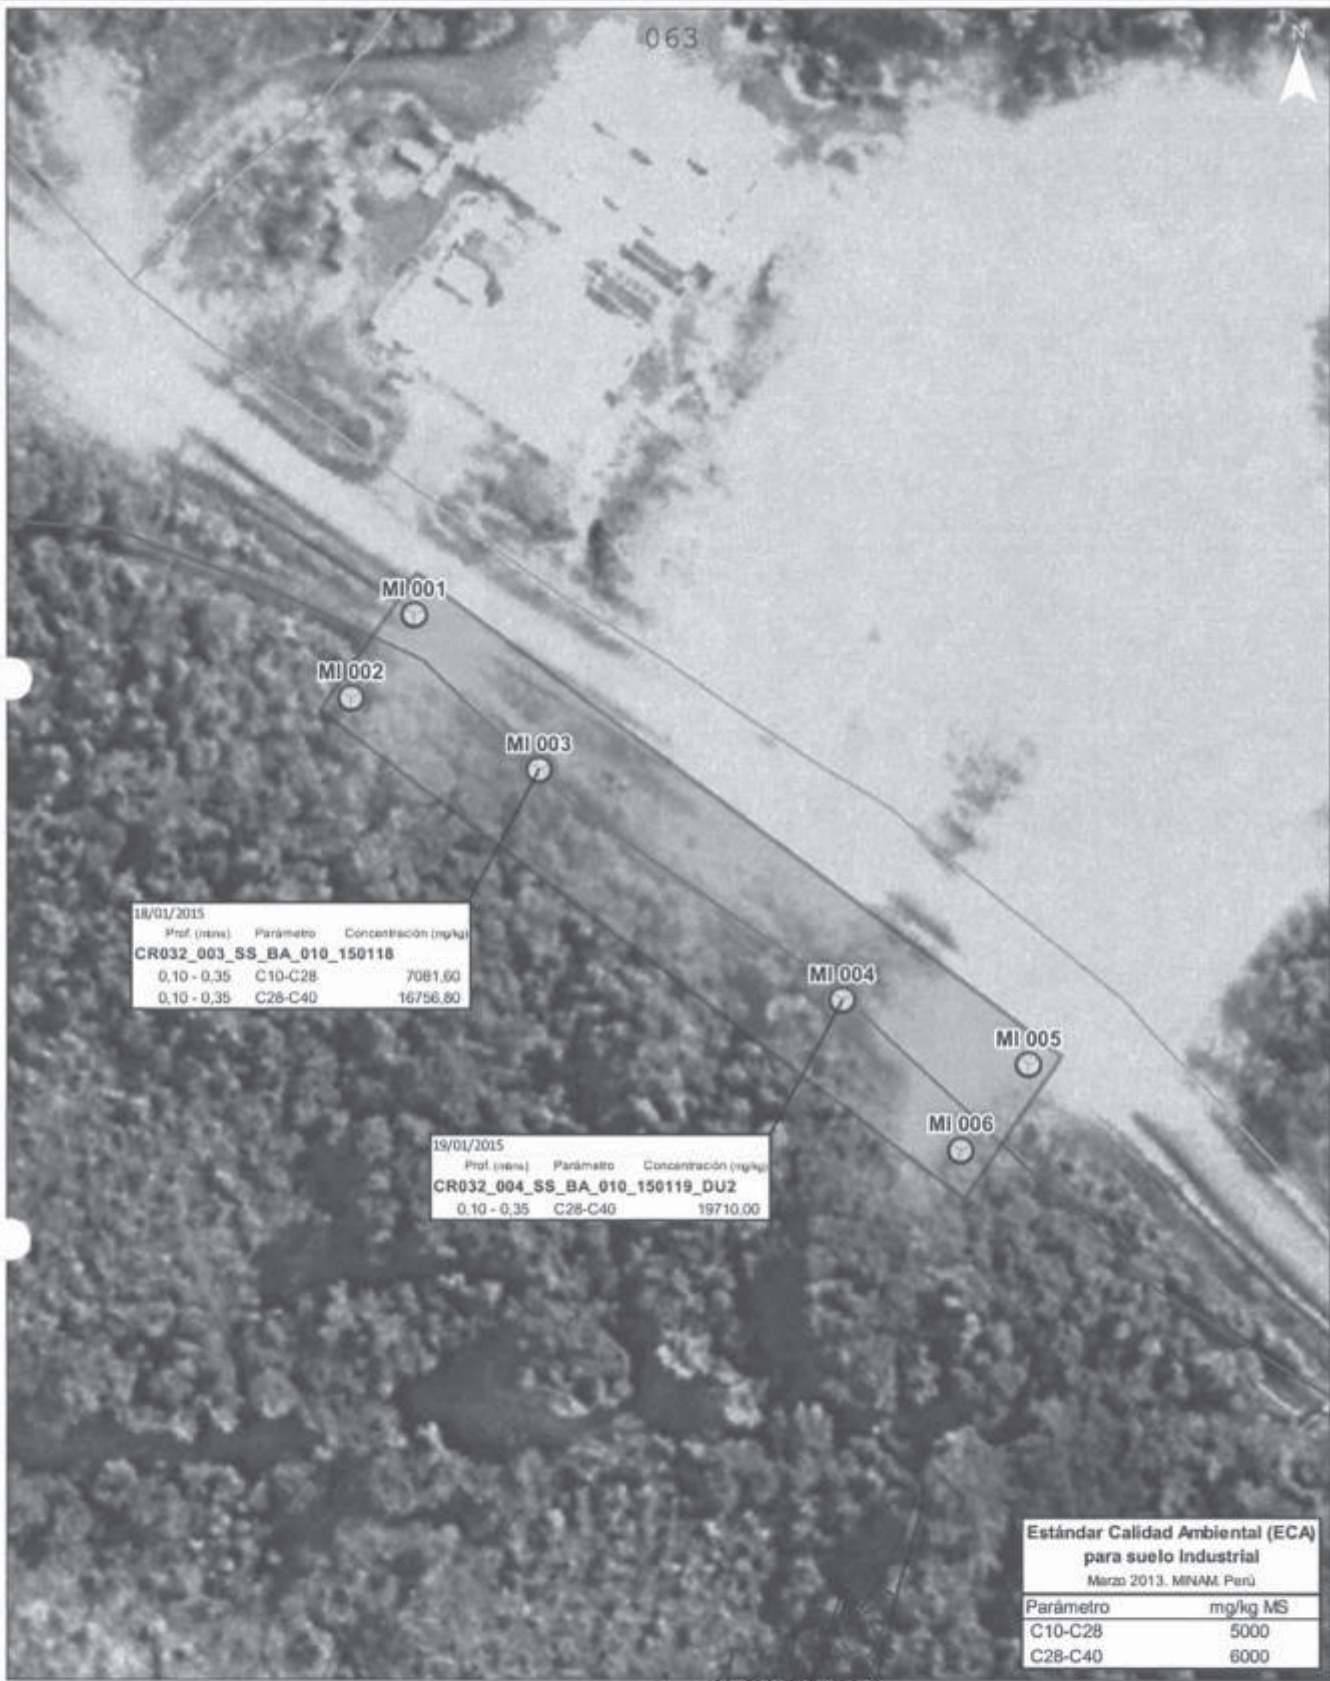
Anexo A.2
Plano con puntos de muestreo y excedencias de los
ECA para suelos

18/01/2015		
Prof. (mts)	Parámetro	Concentración (mg/kg)
CR032_003_SS_BA_010_150118		
0,10 - 0,35	C10-C28	7081,60
0,10 - 0,35	C28-C40	16756,80

19/01/2015		
Prof. (mts)	Parámetro	Concentración (mg/kg)
CR032_004_SS_BA_010_150119_DU2		
0,10 - 0,35	C28-C40	19710,00

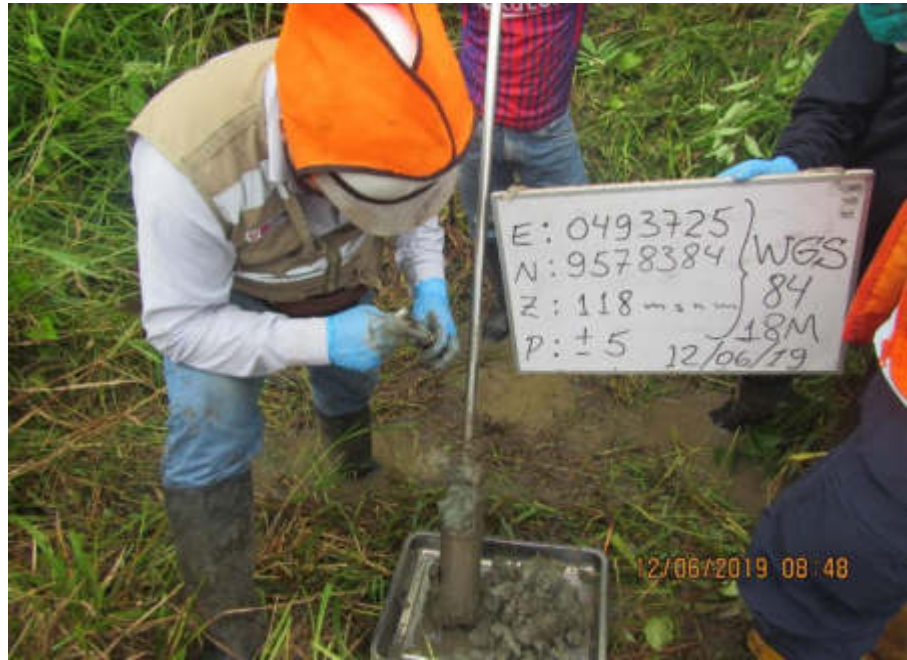
Vista del punto de muestreo de suelo con código S0069-SU-001, en el cual se evidencia la sobresaturación del suelo con una textura arcillosa de coloración gris-verduzco.

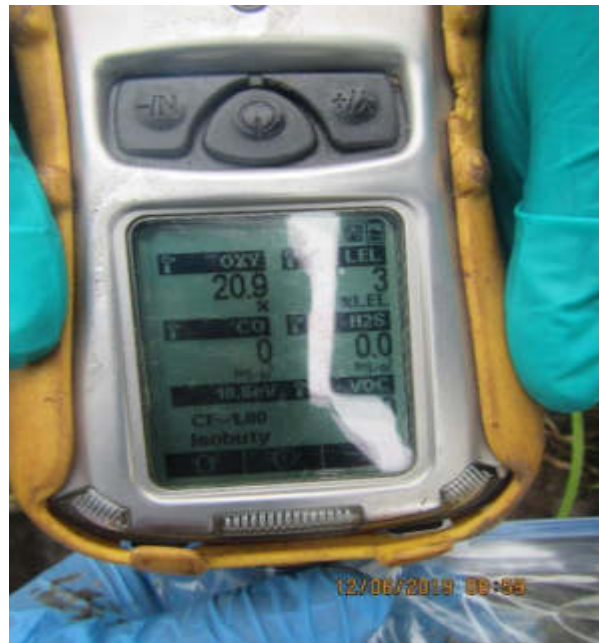
Medición de Compuestos Orgánicos Volátiles (VOC) en la muestra de suelo en el punto S0069-SU-001, el cual registró un valor de 0 mg/m³.

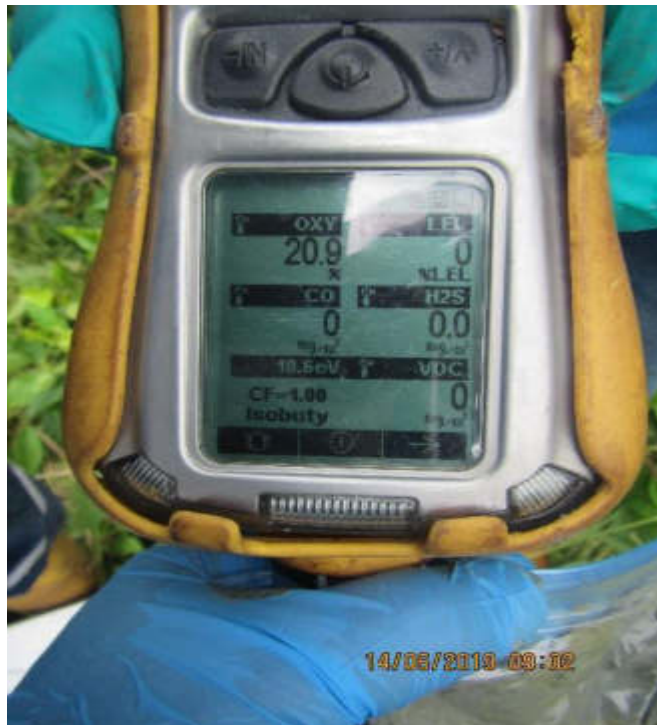
Medición de Compuestos Orgánicos Volátiles (VOC) en la muestra de suelo en el punto S0069-SU-002, el cual registró un valor de 0 mg/m³.

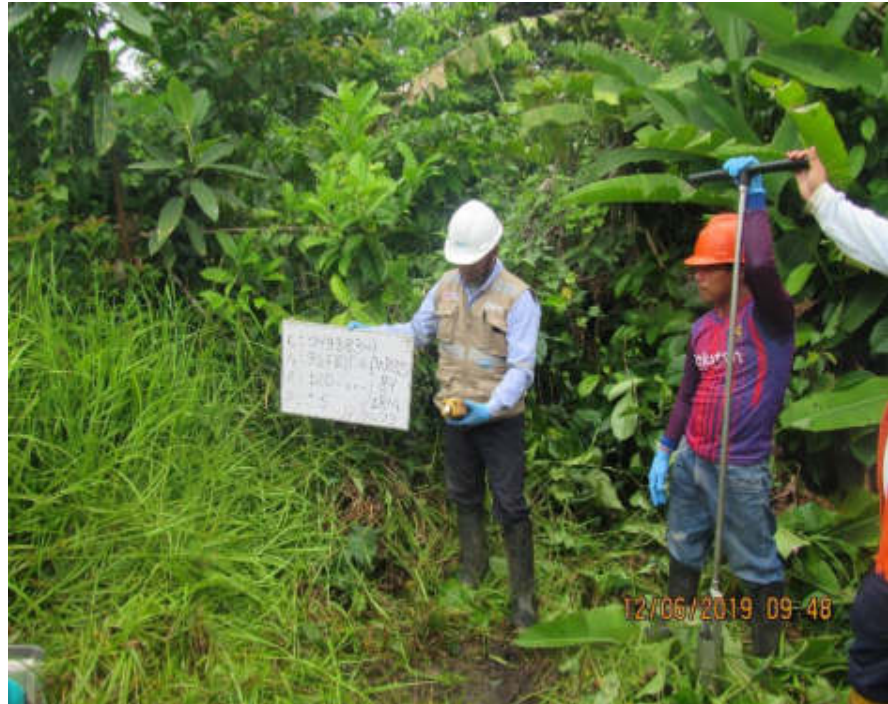
FOTOGRAFÍA N.º 188 S0069-SU-003
Fecha: 12/06/2019
Hora: 09:48
COORDENADAS UTM -WGS 84 – ZONA 18M
Este (m): 493834
Norte (m): 9578306
Altitud (m.s.n.m): 120
Precisión: ± 5

Muestreo del punto S0069-SU-003. Presencia de vegetación herbácea y de bosque secundario, suelo con textura arcillosa de coloración plomo verduzco grisáceo. Se evidencia el muestreo de Compuestos Orgánicos Volátiles (COV= 0 mg/m3).

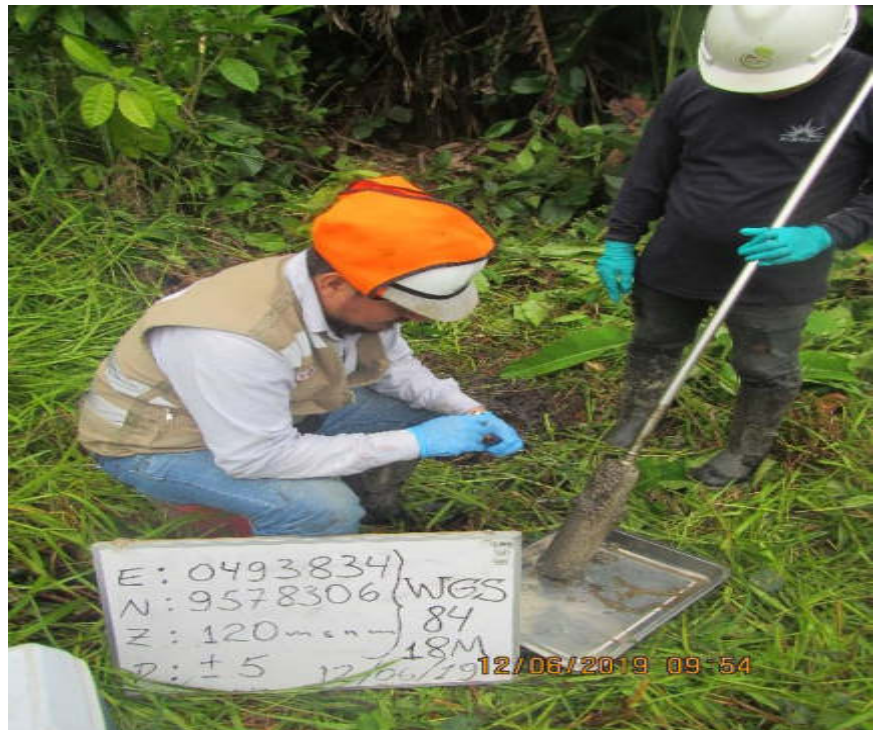
FOTOGRAFÍA N.º 189 S0069-SU-003
Fecha: 12/06/2019
Hora: 09:54
COORDENADAS UTM -WGS 84 – ZONA 18M
Este (m): 493834
Norte (m): 9578306
Altitud (m.s.n.m): 120
Precisión: ± 5

Toma de muestra de suelo en el punto S0069-SU-003, utilizando un barreno manual de acero inoxidable tal cual se evidencia en la fotografía. Suelo con textura arcillosa de coloración plomo verduzco grisáceo.

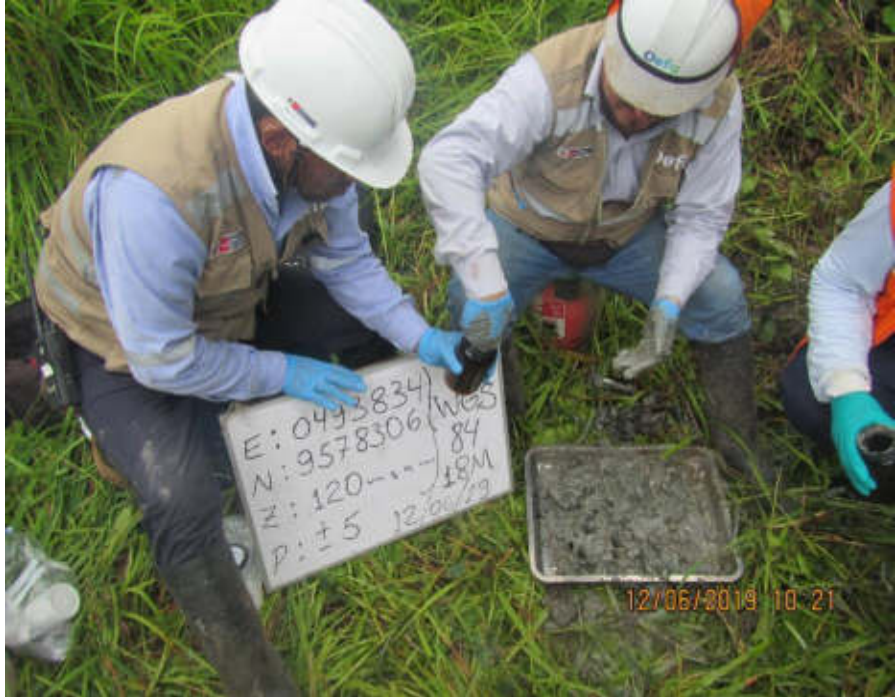
<p>FOTOGRAFÍA N.º 190 S0069-SU-003</p>

<p>Fecha: 12/06/2019</p>	
<p>Hora: 10:21</p>	
<p>COORDENADAS UTM -WGS 84 – ZONA 18M</p>	
<p>Este (m): 493834</p>	
<p>Norte (m): 9578306</p>	
<p>Altitud (m.s.n.m): 120</p>	
<p>Precisión: ± 5</p>	
<p>DESCRIPCIÓN:</p>	<p>Toma de muestra de suelo en el punto S0069-SU-003. Se evidencia el muestreo de fracción de hidrocarburos F2, F3 y HAPs en un suelo de textura arcillosa y de coloración plomo verduzco grisáceo.</p>
<p>FOTOGRAFÍA N.º 191 S0069-SU-004</p>

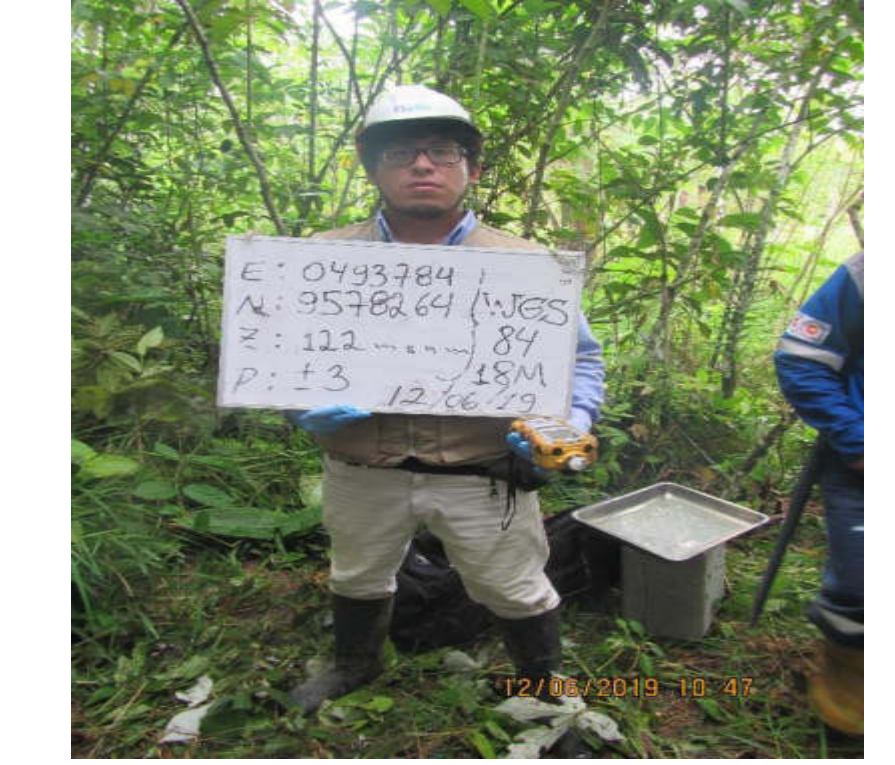
<p>Fecha: 12/06/2019</p>	
<p>Hora: 10:47</p>	
<p>COORDENADAS UTM -WGS 84 – ZONA 18M</p>	
<p>Este (m): 493784</p>	
<p>Norte (m): 9578264</p>	
<p>Altitud (m.s.n.m): 122</p>	
<p>Precisión: ± 3</p>	
<p>DESCRIPCIÓN:</p>	<p>Ubicación del punto de muestreo del sitio S0069-SU-004, donde se evidencia la vegetación de bosque secundario típico de la zona. No se registró valores de PID (COV= 0 mg/m3).</p>

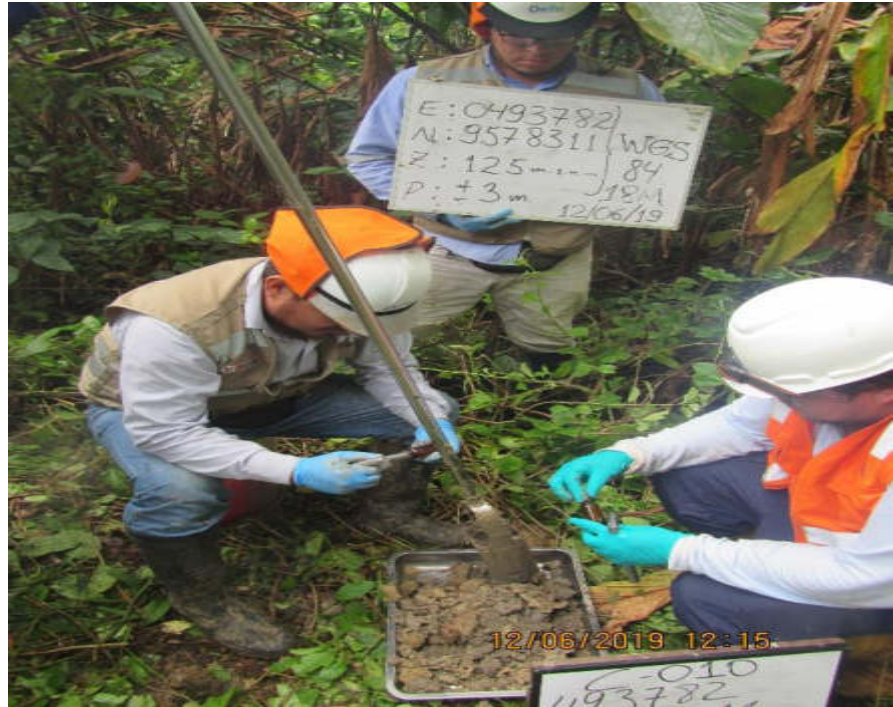
FOTOGRAFÍA N.º 194 S0069-SU-005
Fecha: 12/06/2019
Hora: 12:15
COORDENADAS UTM -WGS 84 – ZONA 18M
Este (m): 493782
Norte (m): 9578311
Altitud (m.s.n.m): 125
Precisión: ± 3

Toma de muestra del punto S0069-SU-005 de vegetación típica de la zona. Se evidencia el muestreo de fracción de hidrocarburos F1. Suelo con textura arcillosa y de coloración marrón claro.

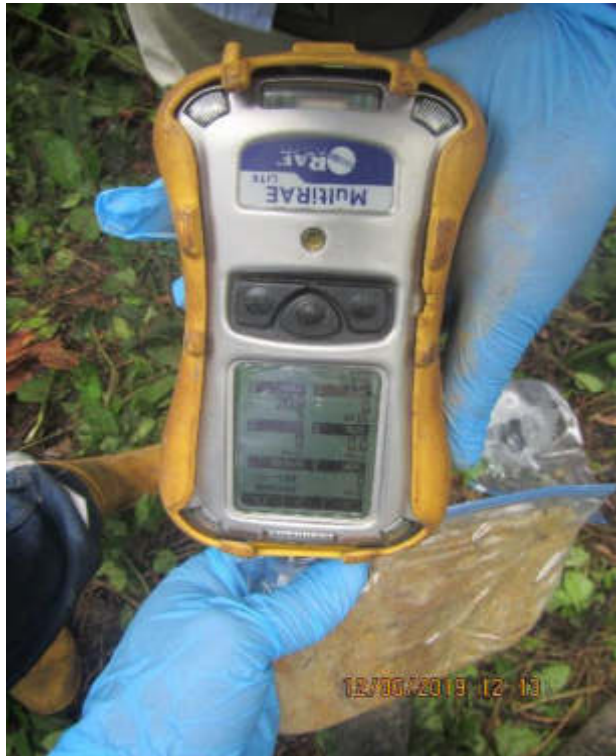
FOTOGRAFÍA N.º 195 S0069-SU-005
Fecha: 12/06/2019
Hora: 12:13
COORDENADAS UTM -WGS 84 – ZONA 18M
Este (m): 493782
Norte (m): 9578311
Altitud (m.s.n.m): 125
Precisión: ± 3

Medición de Compuestos Orgánicos Volátiles (VOC) en la muestra de suelo en el punto S0069-SU-005, el cual registró un valor de 0 mg/m³.

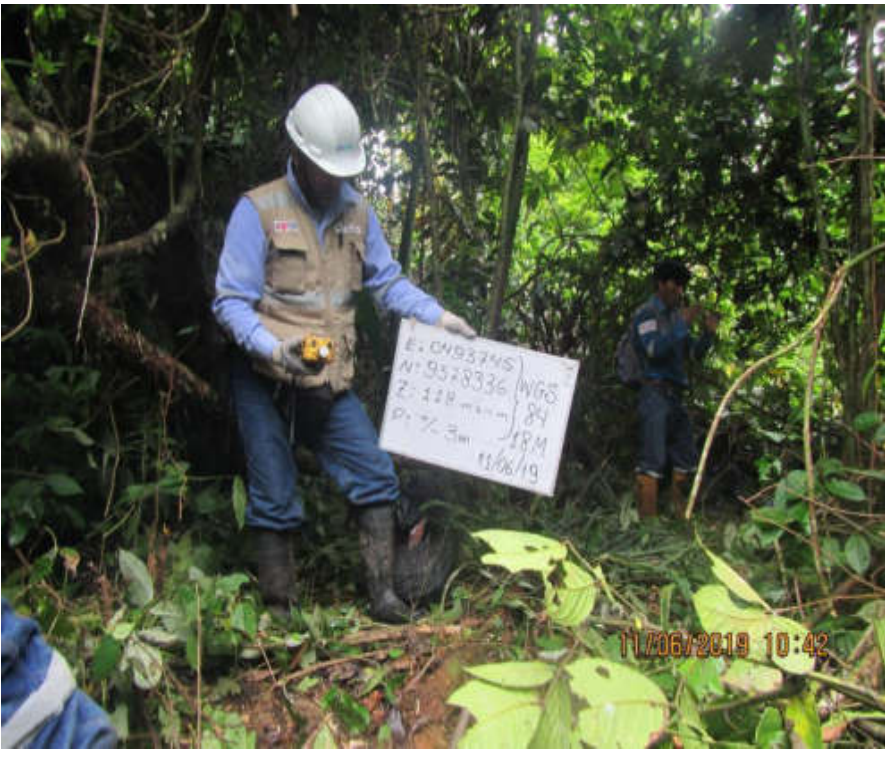
<p>FOTOGRAFÍA N.º 198 S0069-SU-007</p>

<p>Fecha: 11/06/2019</p>	
<p>Hora: 10:42</p>	
<p>COORDENADAS UTM -WGS 84 – ZONA 18M</p>	
<p>Este (m): 493745</p>	
<p>Norte (m): 9578336</p>	
<p>Altitud (m.s.n.m): 118</p>	
<p>Precisión: ± 3</p>	
<p>DESCRIPCIÓN:</p>	<p>Vista panorámica del punto de muestreo se suelo con código S0069-SU-007. Se evidencia vegetación típica de la zona. No se registró valores de PID (COV= 0 mg/m3).</p>
<p>FOTOGRAFÍA N.º 199 S0069-SU-007</p>

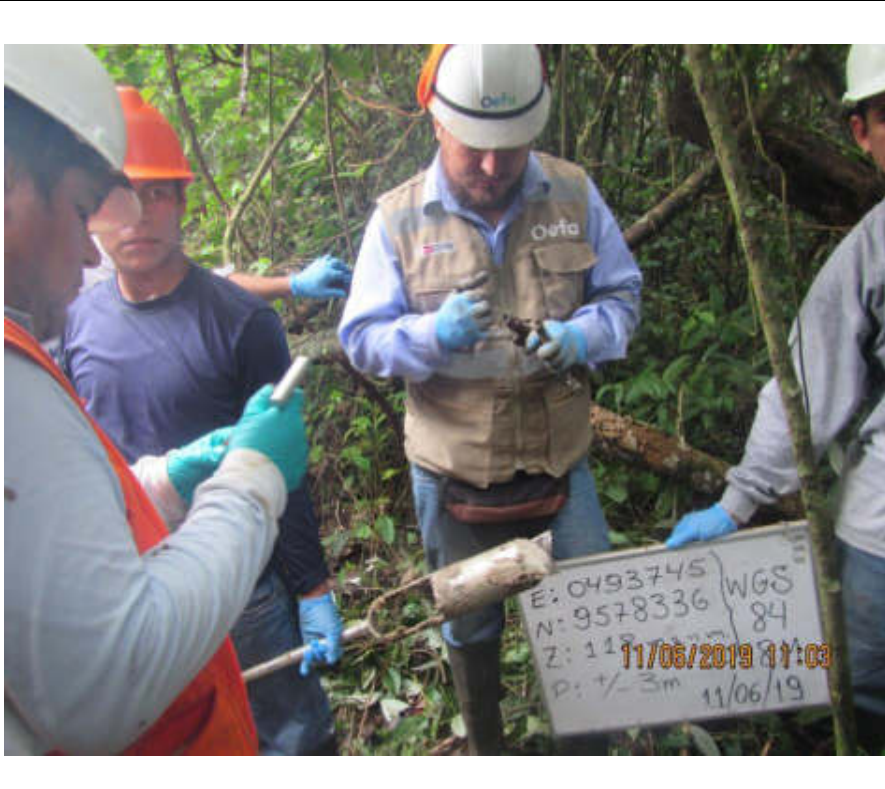
<p>Fecha: 11/06/2019</p>	
<p>Hora: 11:03</p>	
<p>COORDENADAS UTM -WGS 84 – ZONA 18M</p>	
<p>Este (m): 493745</p>	
<p>Norte (m): 9578336</p>	
<p>Altitud (m.s.n.m): 118</p>	
<p>Precisión: ± 3</p>	
<p>DESCRIPCIÓN:</p>	<p>Muestreo en el punto S0069-SU-007, se observó suelo saturado, arcilloso color beige, con presencia de materia orgánica.</p>

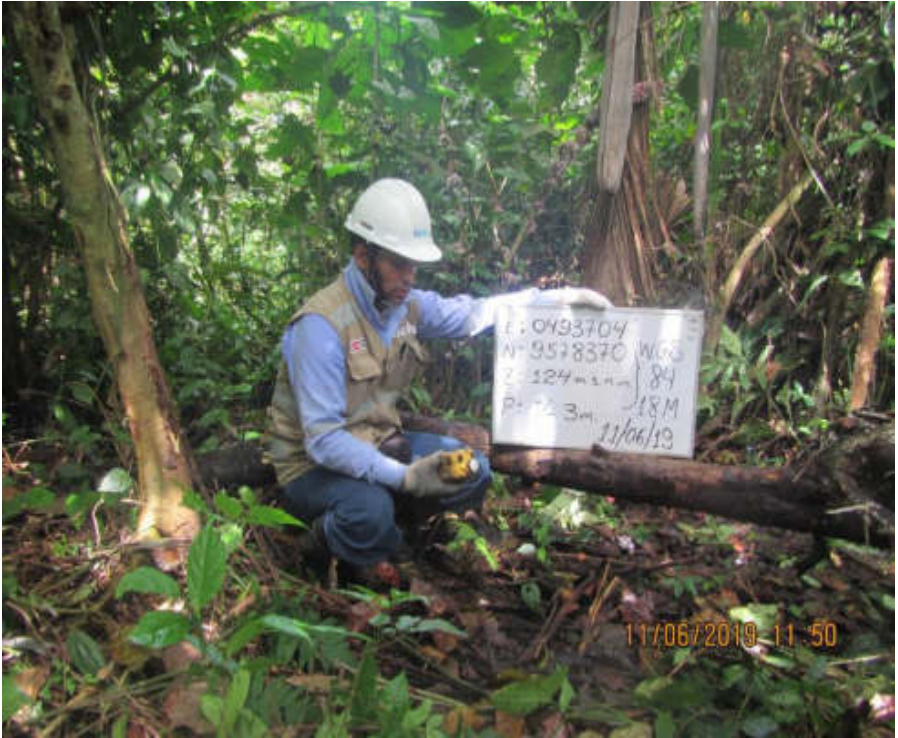
<p>FOTOGRAFÍA N.º 200 S0069-SU-008</p>

<p>Fecha: 11/06/2019</p>	
<p>Hora: 11:50</p>	
<p>COORDENADAS UTM -WGS 84 – ZONA 18M</p>	
<p>Este (m): 493704</p>	
<p>Norte (m): 9578370</p>	
<p>Altitud (m s.n.m.): 124</p>	
<p>Precisión: ± 3</p>	
<p>DESCRIPCIÓN:</p>	<p>Vista panorámica del punto de muestreo se suelo con código S0069-SU-008, se evidencia la toma de muestra de los Compuestos Orgánicos Volátiles (COV= 0 mg/m3)</p>
<p>FOTOGRAFÍA N.º 201 S0069-SU-008</p>

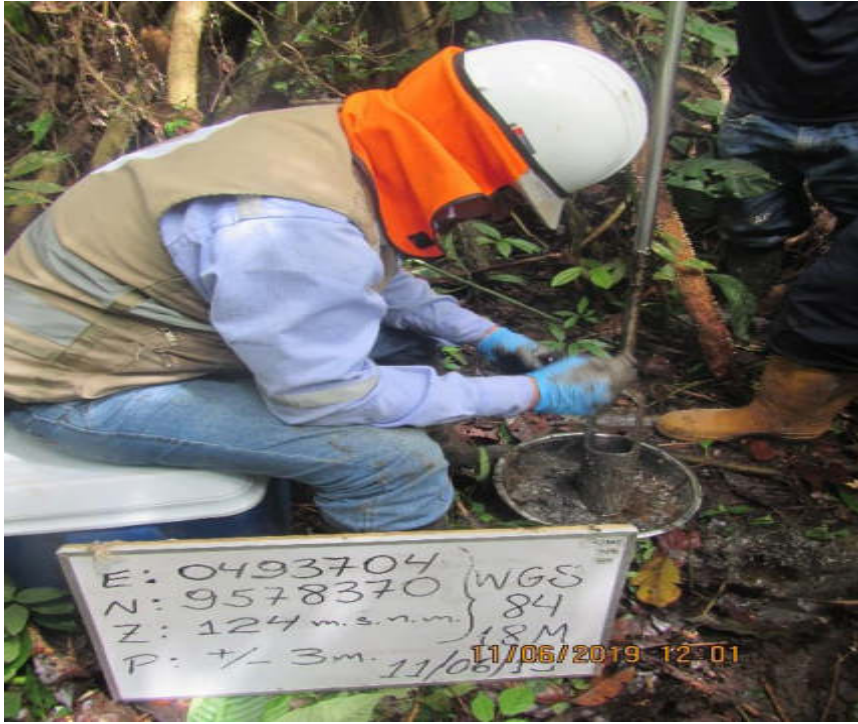
<p>Fecha: 11/06/2019</p>	
<p>Hora: 12:01</p>	
<p>COORDENADAS UTM -WGS 84 – ZONA 18M</p>	
<p>Este (m): 493704</p>	
<p>Norte (m): 9578370</p>	
<p>Altitud (m s.n.m.): 124</p>	
<p>Precisión: ± 3</p>	
<p>DESCRIPCIÓN:</p>	<p>Ubicación del punto S0069-SU-008, se observó suelo saturado, arcilloso-arenoso de coloración plomo oscuro, con presencia de abundante materia orgánica.</p>

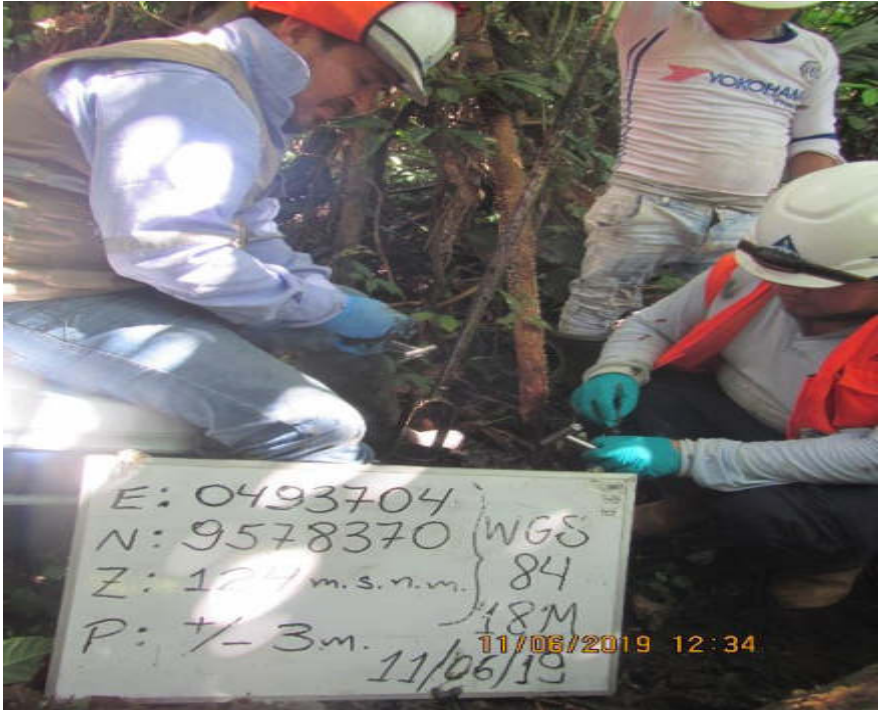
<p>Precisión: ± 3</p>		
<p>DESCRIPCIÓN:</p>		<p>Muestreo del punto S0069-SU-008-PROF, se observó suelo saturado, arenoso y de coloración gris oscura.</p>
<p>FOTOGRAFÍA N.º 203 S0069-SU-008-PROF</p>

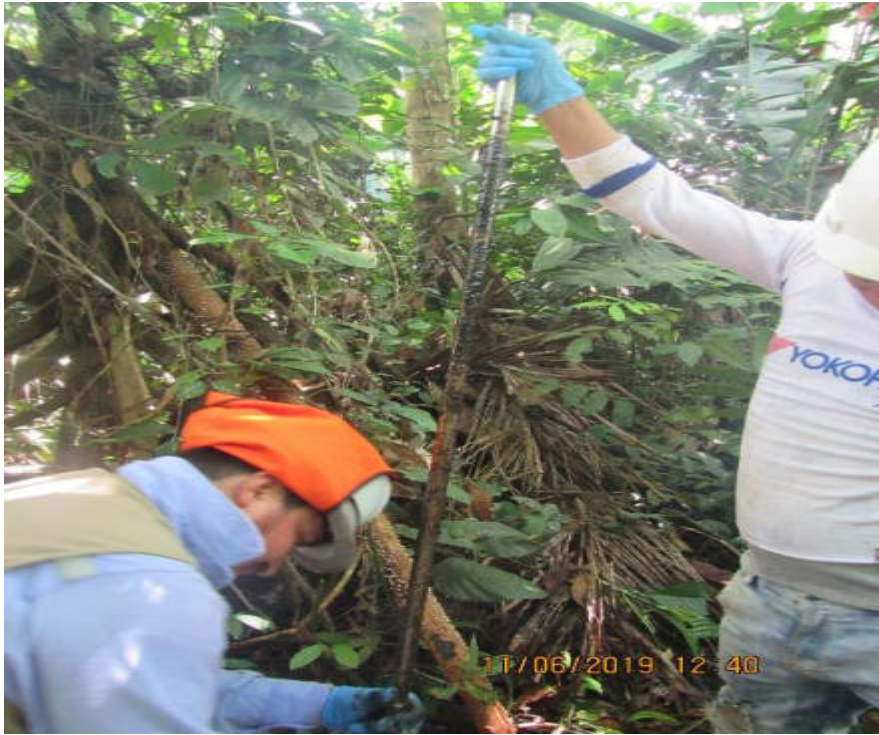
<p>Altitud (m s.n.m.): 124</p>		
<p>Precisión: ± 3</p>		
<p>DESCRIPCIÓN:</p>		<p>Se evidencia la profundidad de muestreo (1,6 m) en el punto S0069-SU-008-PROF en el cual se percibió olor a hidrocarburos.</p>

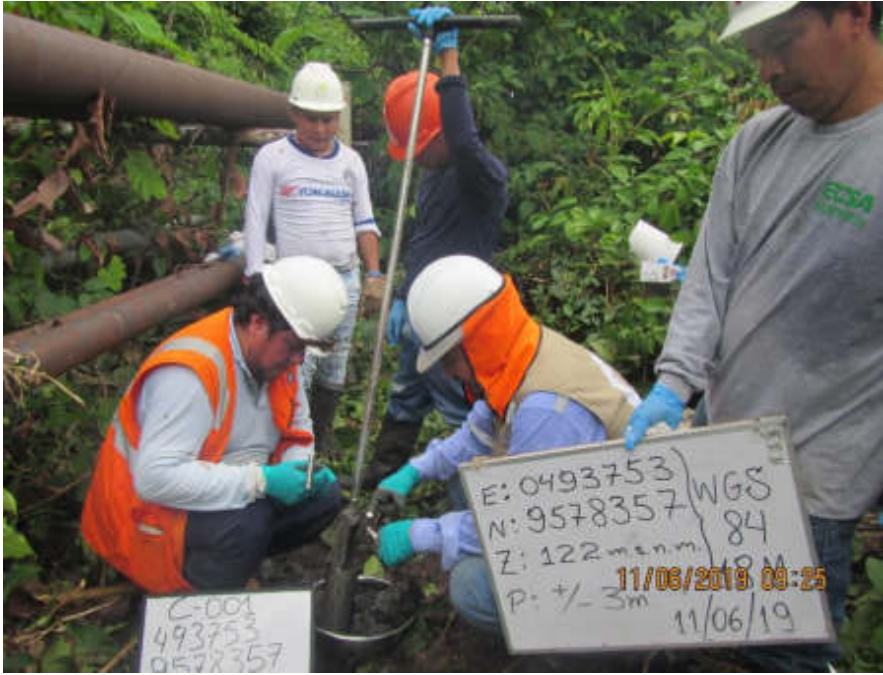
<p>FOTOGRAFÍA N.º 204 S0069-SU-009</p>

<p>Fecha: 11/06/2019</p>	
<p>Hora: 09:25</p>	
<p>COORDENADAS UTM -WGS 84 – ZONA 18M</p>	
<p>Este (m): 493753</p>	
<p>Norte (m): 9578357</p>	
<p>Altitud (m s.n.m.): 122</p>	
<p>Precisión: ± 3</p>	
<p>DESCRIPCIÓN:</p>	<p>Muestreo del punto S0069-SU-009, suelo arcilloso, sobresaturado y de coloración gris.</p>
<p>FOTOGRAFÍA N.º 205 S0069-SU-009</p>

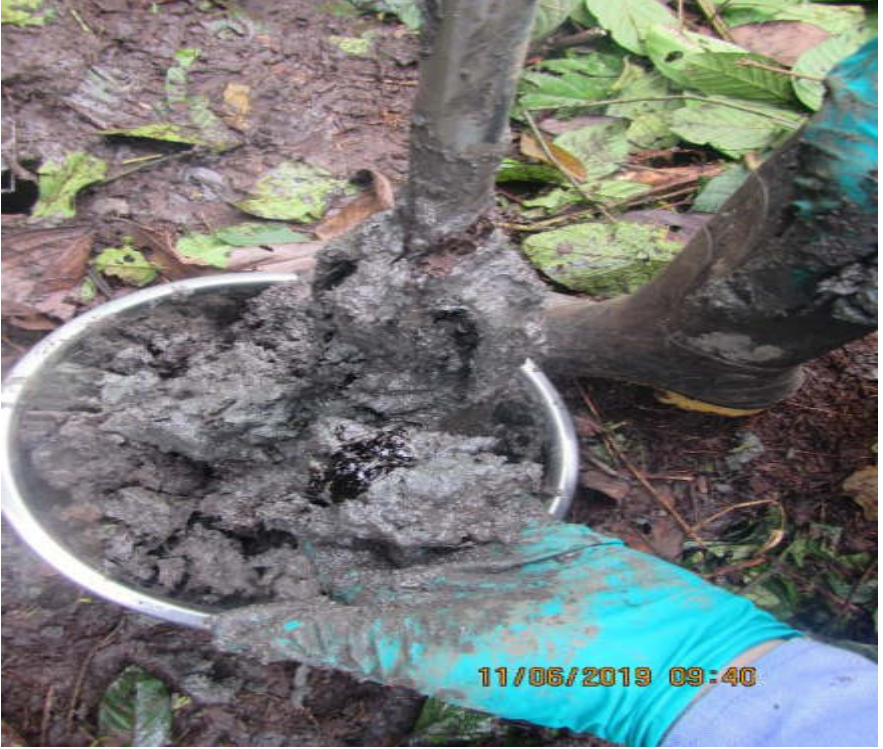
<p>Fecha: 11/06/2019</p>	
<p>Hora: 09:40</p>	
<p>COORDENADAS UTM -WGS 84 – ZONA 18M</p>	
<p>Este (m): 493753</p>	
<p>Norte (m): 9578357</p>	
<p>Altitud (m.s.n.m.): 122</p>	
<p>Precisión: ± 3</p>	
<p>DESCRIPCIÓN:</p>	<p>Muestra de suelo colectada en el punto de muestreo S0069-SU-009, se evidenció hidrocarburos en fase libre en un suelo sobresaturado de textura arcillosa y de coloración gris.</p>

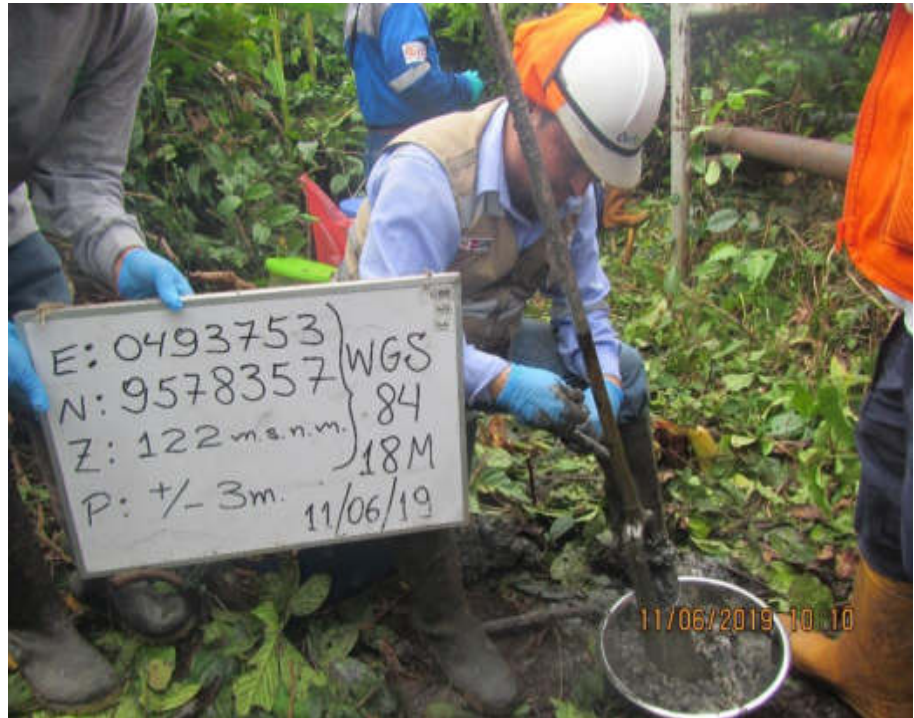
FOTOGRAFÍA N.º 206 S0069-SU-009-PROF
Fecha: 11/06/2019
Hora: 10:10
COORDENADAS UTM -WGS 84 – ZONA 18M
Este (m): 493753
Norte (m): 9578357
Altitud (m.s.n.m.): 122
Precisión: ± 3

Muestreo del punto S0069-SU-009-PROF, de zona sobresaturada con suelo arcilloso-arenoso y de coloración gris oscuro.

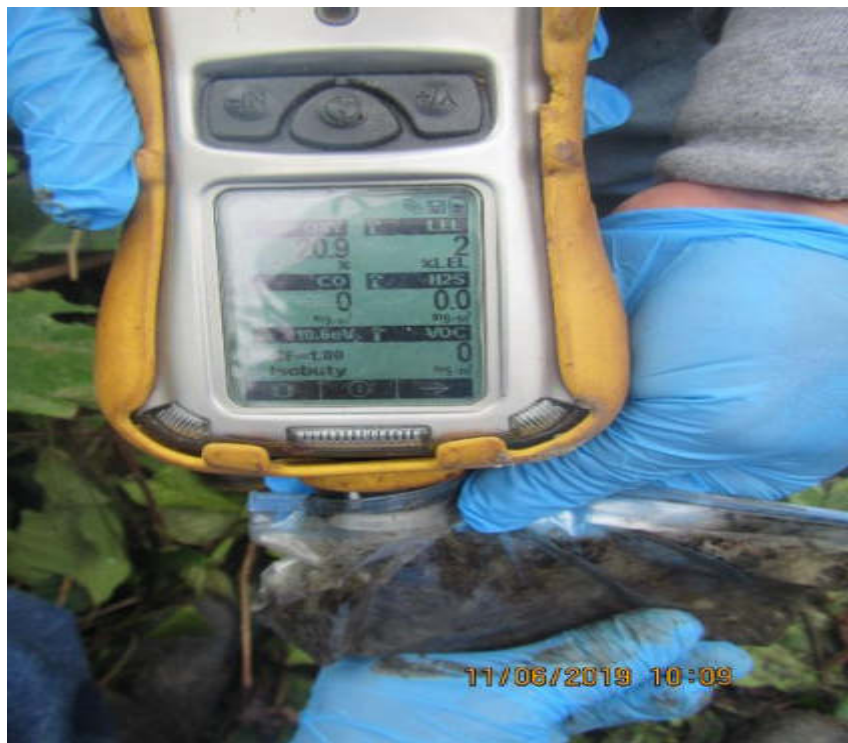
FOTOGRAFÍA N.º 207 S0069-SU-009-PROF
Fecha: 11/06/2019
Hora: 10:09
COORDENADAS UTM -WGS 84 – ZONA 18M
Este (m): 493753
Norte (m): 9578357
Altitud (m.s.n.m.): 122
Precisión: ± 3

Medición de Compuestos Orgánicos Volátiles (VOC) en la muestra de suelo en el punto S0069-SU-009-PROF, el cual registró un valor de 0 mg/m³.

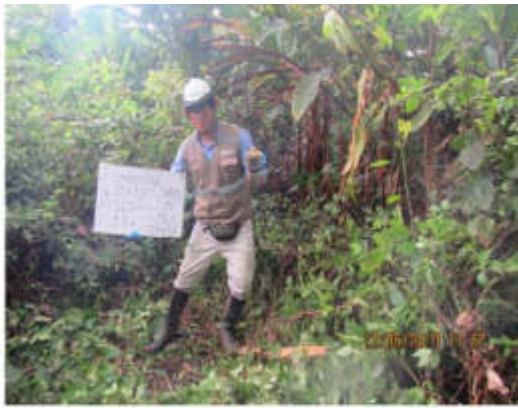
Vista panorámica del punto de muestreo S0069-SU-005.
