INFORME N.º 00552 - 2019-OEFA/DEAM-SSIM

a.	Zona evaluada	Ámbito de la cuenca del río Corrientes, al lado derecho de la vía de la línea de producción entre la Batería 1 y la Plataforma 10XC locación Corrientes del Lote 8, distrito de Trompeteros, provincia y departamento de Loreto.
----	---------------	--

b.	Centroide del sitio S0069	493772E 9578336N
	Coordenadas UTM WGS 84 Zona 18 M	
c.	Problemática identificada	Evaluar la calidad ambiental del sitio S0069 para su identificación como sitio impactado por actividades de hidrocarburos y la estimación del nivel de riesgo a la salud y al ambiente.
d.	La actividad se realizó en el marco de	Planefa 2019
e.	Periodo de ejecución	11, 12 y 14 de junio de 2019
f.	Tipo de evaluación	Identificación de Sitio Impactado por actividades de Hidrocarburos según normativa especial

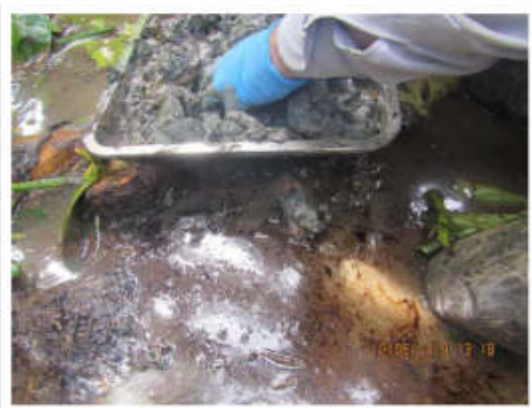
Se observó presencia hidrocarburos sobrenadante sobre el agua libre de la superficie del suelo.

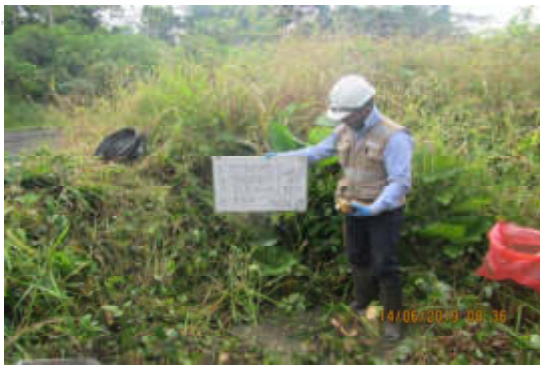
Se observó vegetación herbácea, la carretera adyacente al sitio, sitio se encuentra a diferente nivel de la carretera.

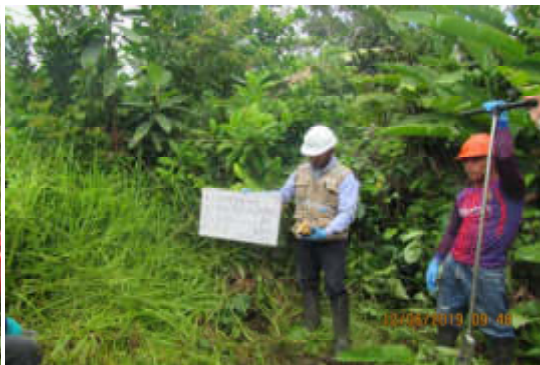
Se observó vegetación herbácea, parte del sitio una zona agrícola (plátano)

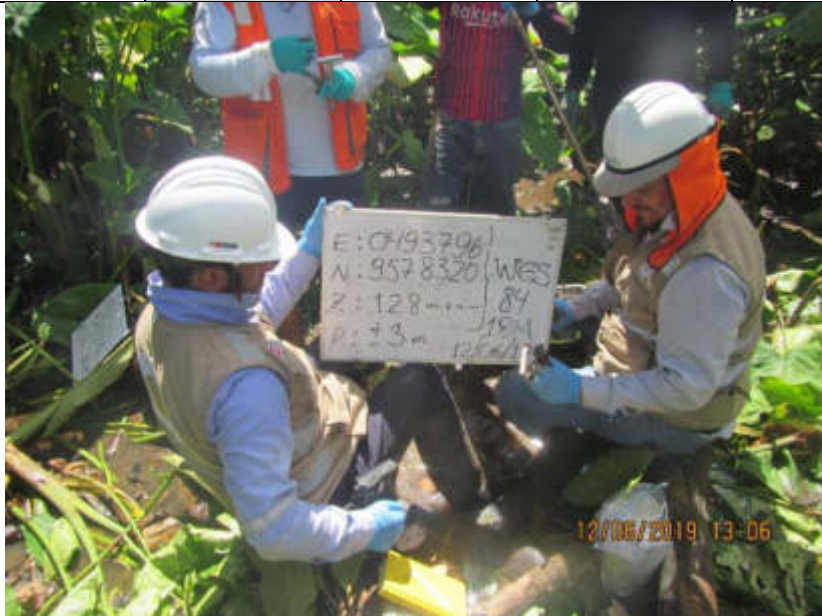
Distrito	Trompeteros	Provincia	Loreto	Departamento	Loreto
FOTOGRAFÍA N.º 1 Sitio S0069					
Fecha: 12/06/2019					
Hora: 13:06					
COORDENADAS UTM -WGS 84 – ZONA 18M					
Este (m): 0493796					
Norte (m): 9578320					
Altitud (m.s.n.m): 128					
Precisión: ± 3					
DESCRIPCIÓN: Toma de muestra de suelo en el punto de muestreo con código S0069-SU-006.

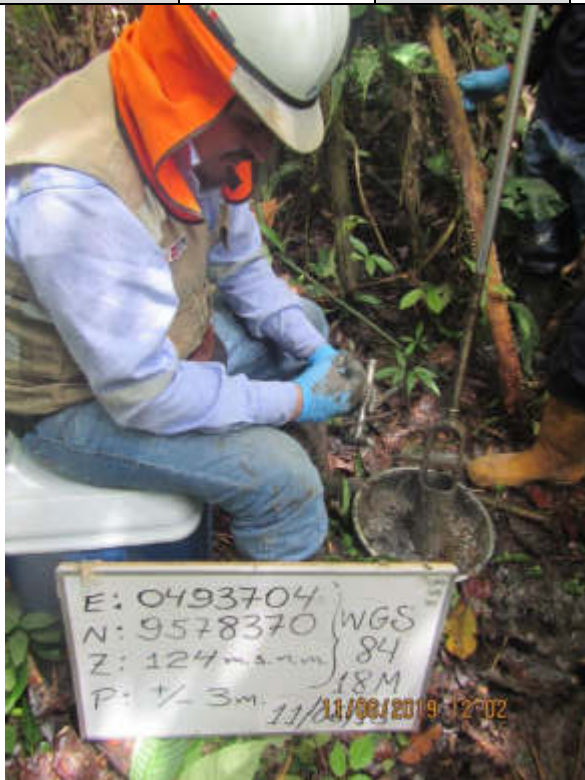
Distrito	Distrito	Distrito	Distrito	Distrito	Distrito
FOTOGRAFÍA N.º 2 Sitio S0069					
Fecha: 11/06/2019					
Hora: 12:02					
COORDENADAS UTM -WGS 84 – ZONA 18M					
Este (m): 0493704					
Norte (m): 9578370					
Altitud (m.s.n.m): 124					
Precisión: ± 3					
DESCRIPCIÓN: Toma de muestra de suelo en el punto de muestreo con código S0069-SU-008.

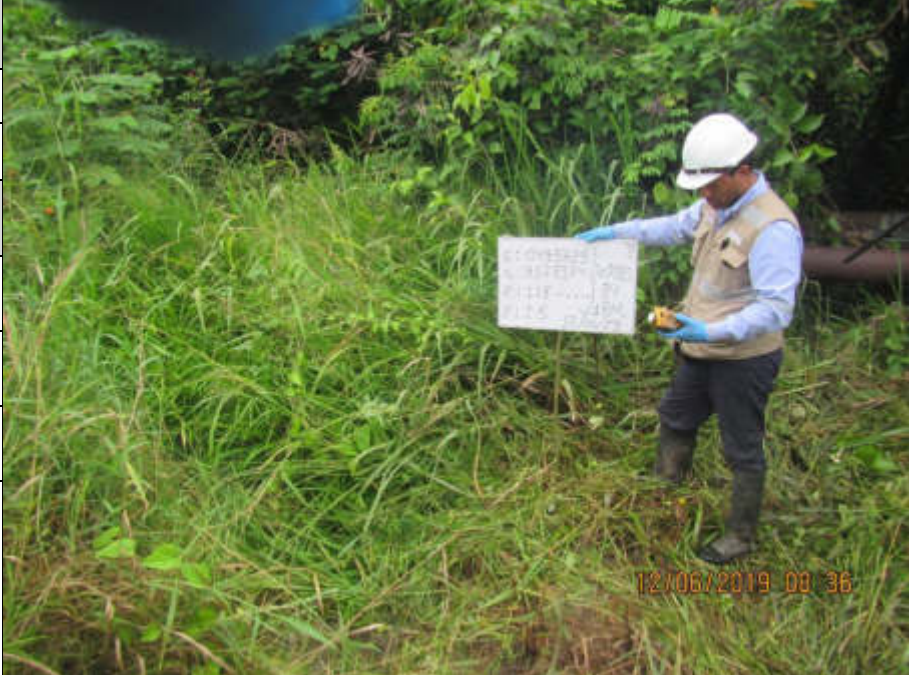
Distrito	Andoas	Provincia	Datum del Marañón	Departamento	Loreto
FOTOGRAFÍA N.º 4 Sitio S0069

DESCRIPCIÓN: Partes del sitio vegetación herbácea, cruza la tubería que va desde las plataformas 10XC y 108D hacia la Batería 1.
