**INFORME N° 1337- 2015-OEFA/DE-SDCA-CIPASH**

**Asunto :** Identificación de pasivo ambiental del subsector hidrocarburos con código de Ficha OEFA F00085, ubicado en el Lote VII/VI (ex Lote VII), en el distrito de La Brea de la provincia Talara del departamento de Piura.

**Tipo de Informe :** Informe de Identificación de Pasivo Ambiental del Subsector Hidrocarburos

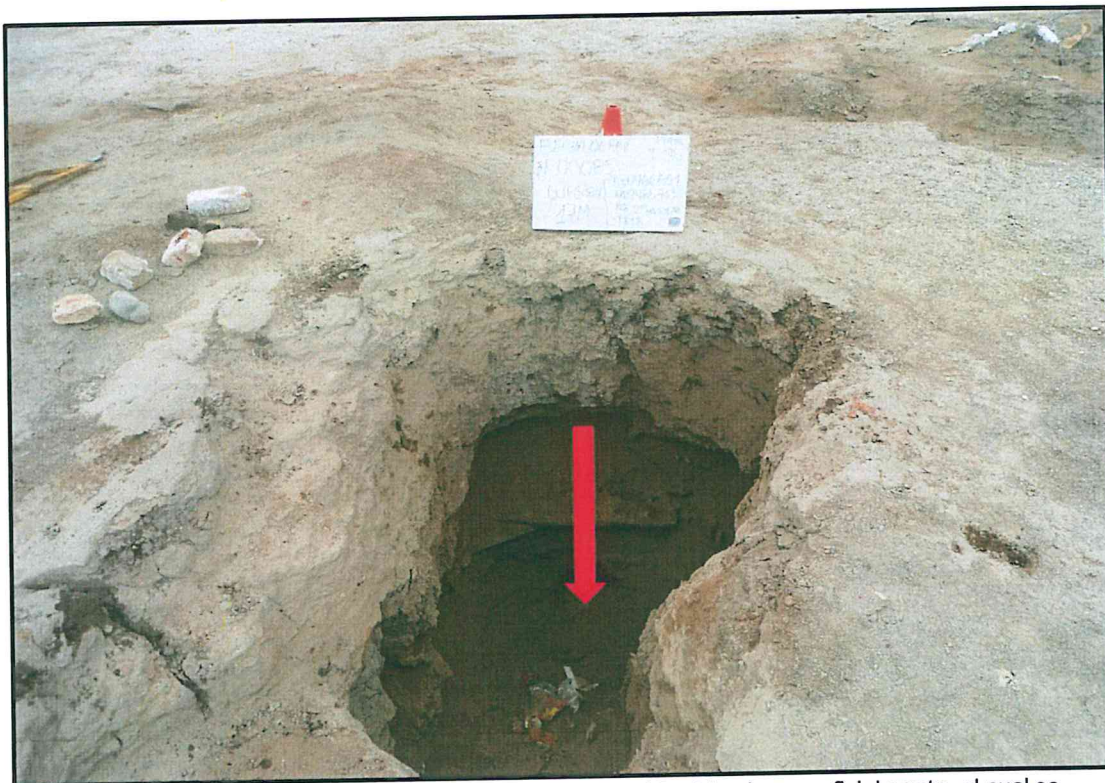
14. Durante la evaluación *in situ* realizada por el OEFA el 8 de mayo de 2013, se ubicó el pozo en las coordenadas geográficas establecidas por el OSINERGMIN, la zona evaluada se encuentra en los límites de la localidad de Negritos, en terreno no habilitado con vía de acceso. El pozo se encuentra dentro de un hoyo de aproximadamente 2 m de profundidad, se observa el casing que sobresale 0,10 m del nivel del suelo de la base del hoyo; además, el casing presenta en su interior tierra. No se visualizó suelo con presencia de hidrocarburo ni emisiones fugitivas provenientes del pozo(ver anexo 1 y 2)

15. En ese sentido, de la revisión documentaria y evaluación *in situ* se tiene que el pozo se encuentra mal abandonado, toda vez que no se encuentra herméticamente cerrado ni en condiciones seguras para el abandono, conforme se establece en el Artículo 2° del Decreto Supremo N° 032-2004-EM – Reglamento de las Actividades de Exploración y Explotación de Hidrocarburos<sup>6</sup>.

Fotografía N° 1. Pozo con código PERUPETRO T\_\_95, ubicado superficialmente, el cual se encuentra dentro un hoyo de aproximadamente 2 metros, el casing presenta en su interior tierra.

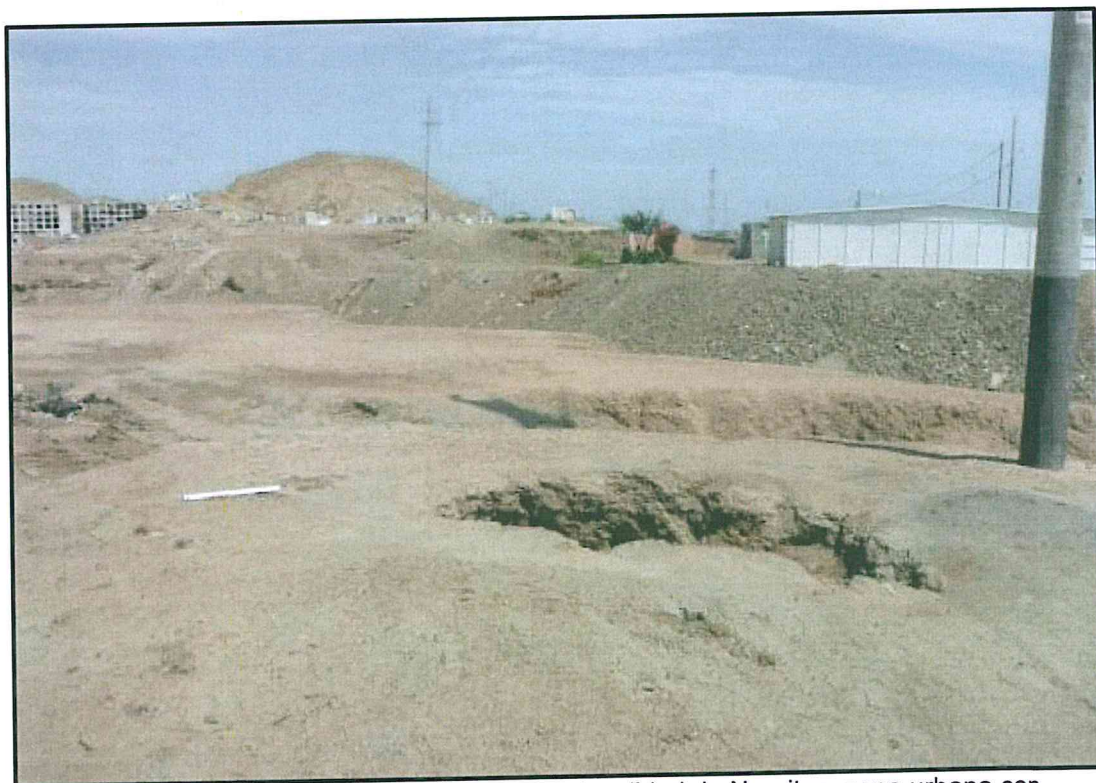
13. El área evaluada se encuentra en los límites de la localidad de Negritos, próximo al antiguo cementerio de la localidad; asimismo, se observa viviendas alrededor. La zona visitada presenta un paisaje caracterizado por sus geoformas accidentadas pero de poca altura no mayor a 90 metros sobre el nivel de las llanuras circundantes.

Fotografía N° 2 El área evaluada limita con la localidad de Negritos, zona urbana con presencia de viviendas alrededor.

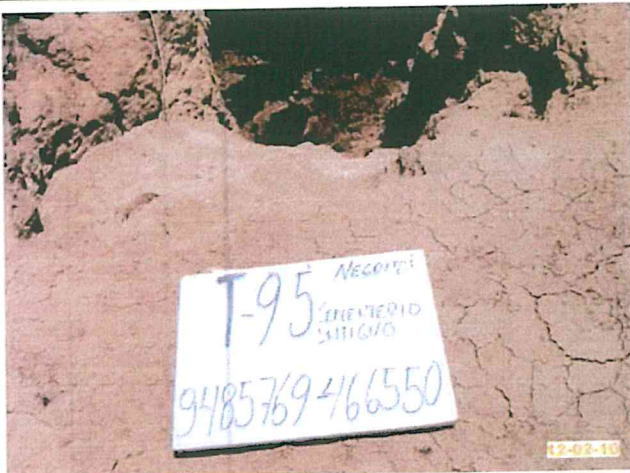
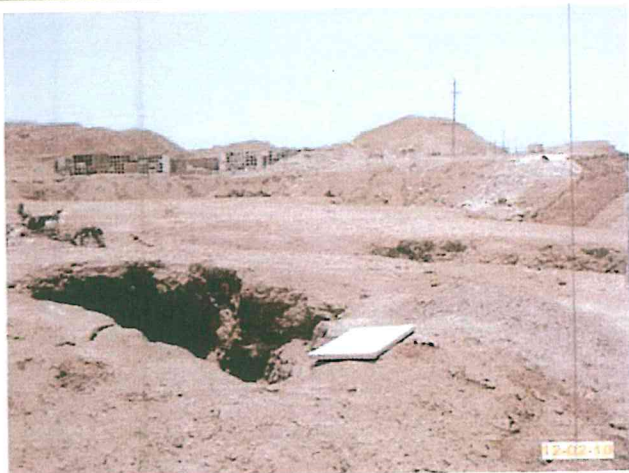
| Pozo inactivo, está representado por un casing abierto en un hoyo de tierra de 2 m de profundidad respecto al nivel del suelo, en una plataforma donde se observan tumbas del antiguo cementerio de Negritos. Fue tipificado por Perupetro el 2002 como un pozo ATA. | | | |
| Inadecuado abandono de pozo por antigua actividad de exploración y explotación de hidrocarburos | | | |
