**INFORME N° 240 - 2015-OEFA/DE-SDCA-CIPASH**

**ASUNTO** : Identificación de pasivo ambiental del subsector hidrocarburos  
con código de Ficha OEFA F01481, ubicado en el Lote VII/VI (ex  
Lote VII), en el distrito de La Brea de la provincia Talara del  
departamento de Piura.

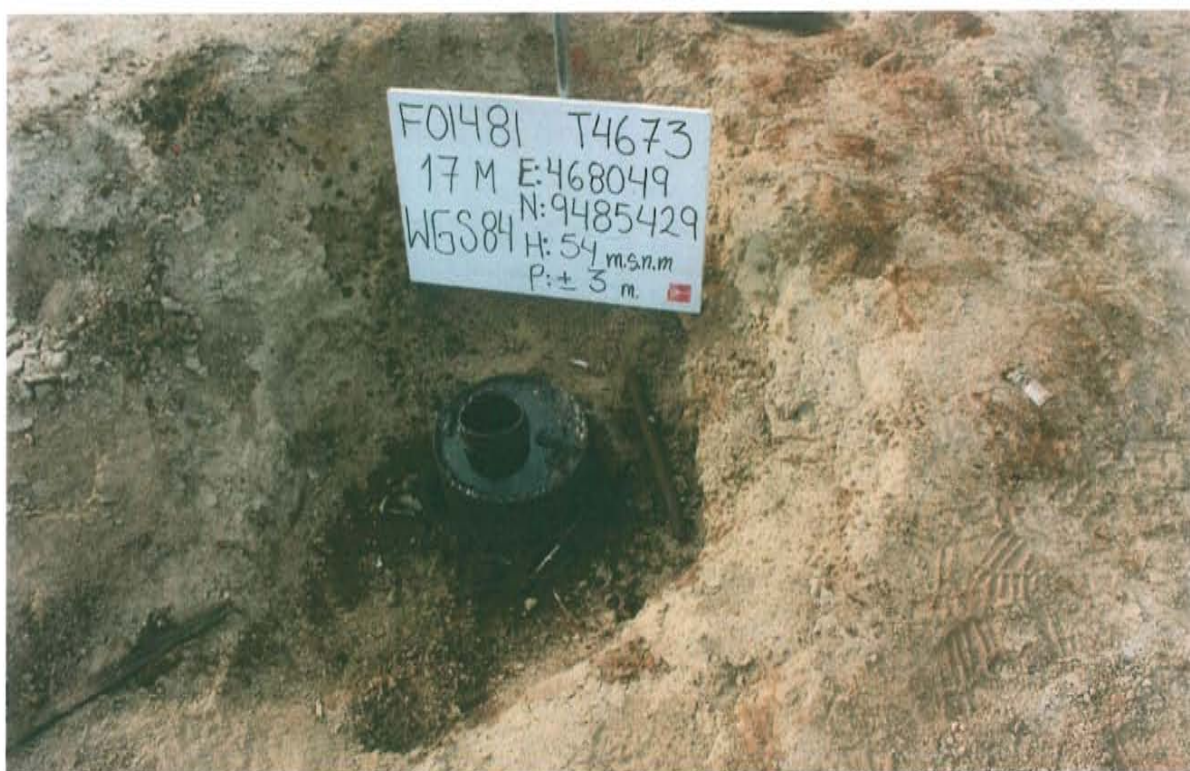
Fotografía N° 01.- Pozo con código PERUPETRO T4673 con Ficha OEFA F01481, se observa el casing con fluido en su interior y una tubería, ambas abiertas al ambiente.

Pozo petrolero inactivo considerado en estado de abandono ATA, del cual se visualizó el casing corroído con una tubería en su interior de aproximadamente 10 plg y 3 plg de diámetro respectivamente, expuestos a 0,35 m aproximadamente sobre el nivel de la superficie del suelo; asimismo, no presenta cabezal o alguna válvula de cierre que asegure su hermetismo por lo que se encuentra abierto al ambiente. Además, se observó fluido con burbujeo en el interior del pozo, así como se percibieron olores característicos a hidrocarburos asociados a emisiones gaseosas fugitivas que provienen del pozo y se observó cambios en la tonalidad del color del suelo en las inmediaciones del pozo.

16. En ese sentido, de la revisión documentaria y evaluación in situ se tiene que el pozo se encuentra mal abandonado, toda vez que no se encuentra herméticamente cerrado ni en condiciones seguras para el abandono, conforme se establece el Artículo 2° del Decreto Supremo N° 032-2004-EM - Reglamento de las Actividades de Exploración y Explotación de Hidrocarburos<sup>6</sup>. Además de presentar suelo contaminado con hidrocarburos en el área circundante al pozo y emisiones gaseosas fugitivas que provienen del pozo.

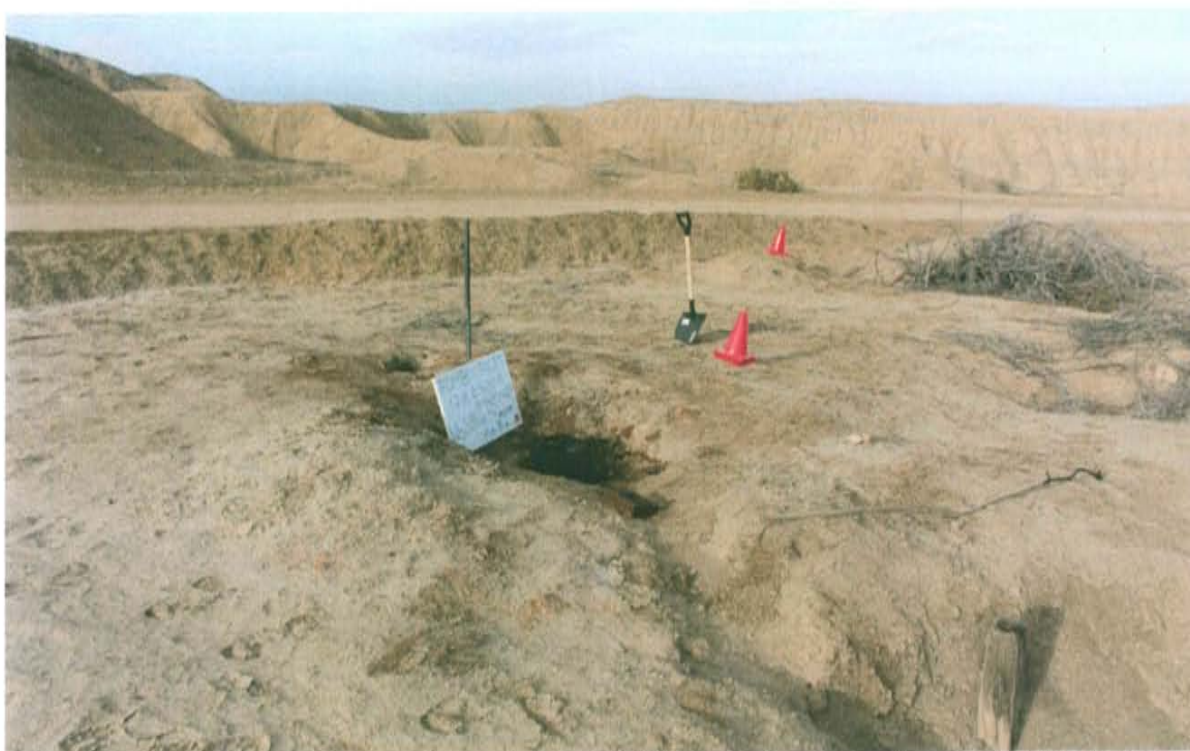
Fotografía N° 02.- Vista panorámica del pozo T4673, se observa un terreno habilitado tipo terraplén con acceso vehicular por un camino demarcado a 5 m del pozo.

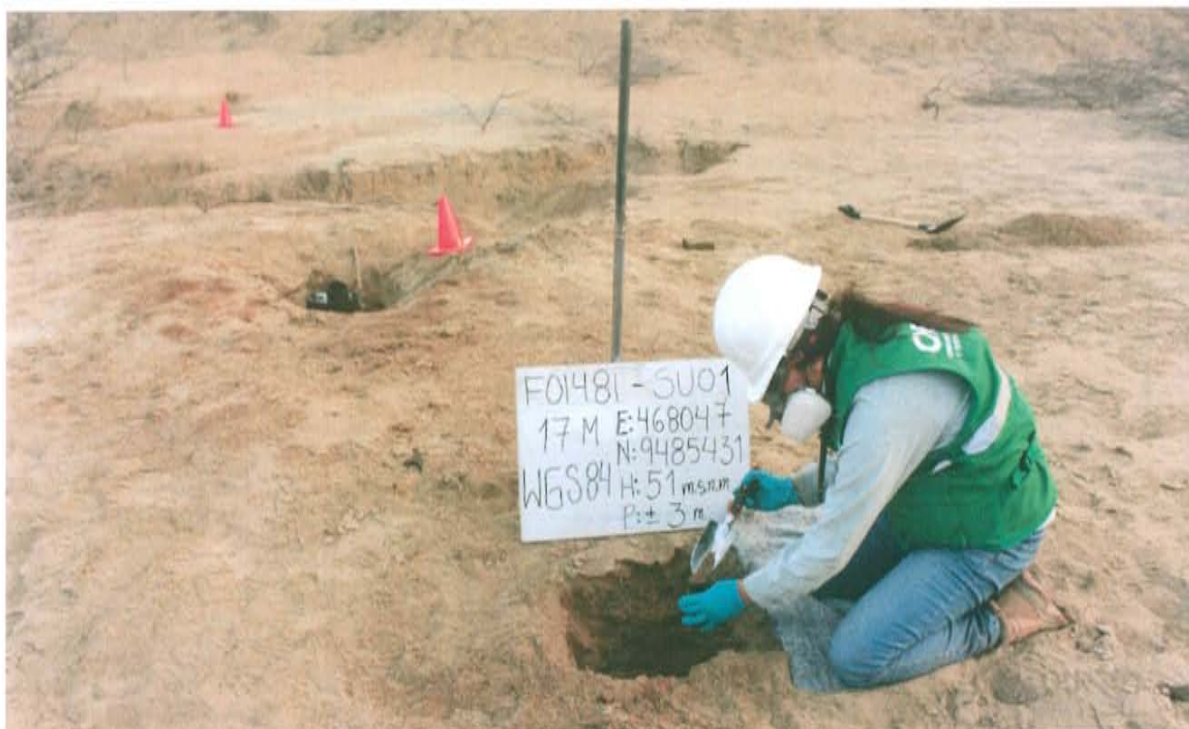
Fotografía N° 03.- Toma de muestra de suelo en el punto F01481-SU01, ubicado a 3,2 m aproximadamente del Pozo T4673.

| Matriz | Código de muestra | Parámetros analizados | Resultado | Unidad | ECA o norma referencial | Porcentaje por encima del ECA o norma referencial | Laboratorio | Número de informe de ensayo de laboratorio |
|---|---|---|---|---|---|---|---|---|
| Suelo | F01481-SU01 | FH F2 (C <sub>10</sub> -C <sub>28</sub> ) | 2005 | mg/kg | 1 200 | 67,1% | AGQ PERÚ S.A.C. | S-14/23510 |
| Suelo | F01481-SU01 | FH F3 (C <sub>28</sub> -C <sub>40</sub> ) | 6874 | mg/kg | 3 000 | 129,1% | AGQ PERÚ S.A.C. | S-14/23510 |

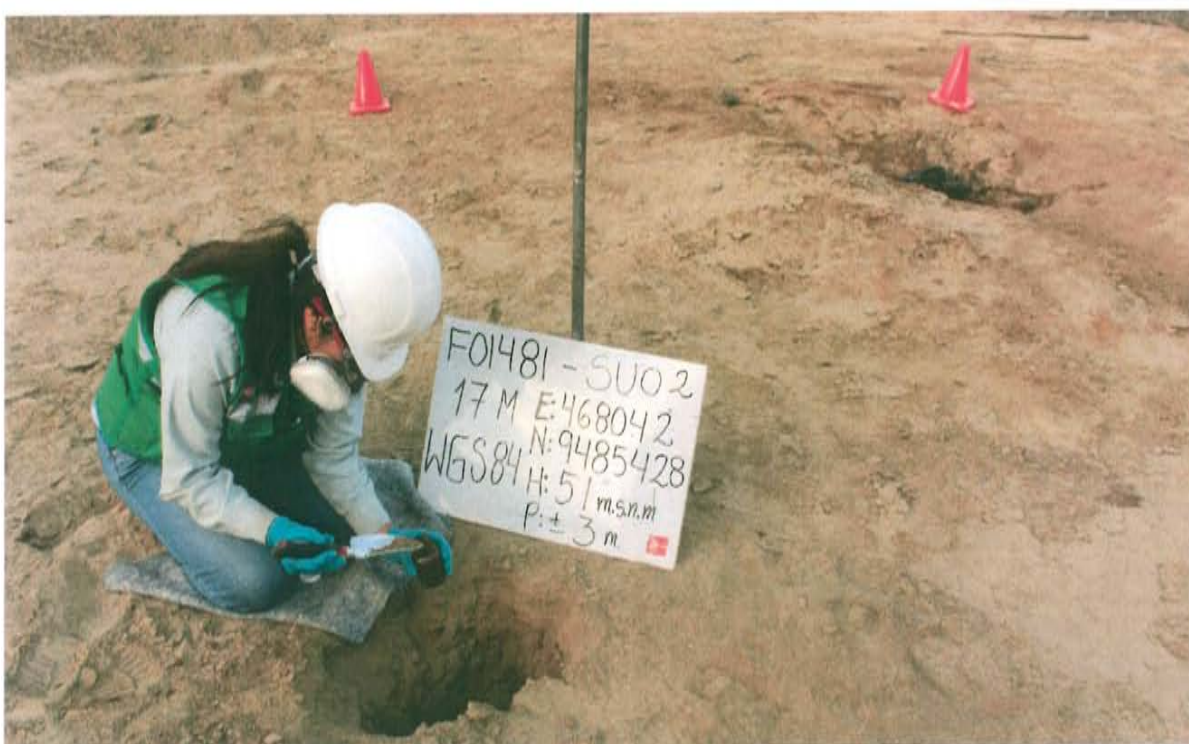
Fotografía N° 04.- Toma de muestra de suelo en el punto F01481-SU02, ubicado a 5 m aproximadamente del Pozo T4673.

| Matriz | Código de muestra | Parámetros analizados | Resultado | Unidad | ECA o norma referencial | Porcentaje por encima del ECA o norma referencial | Laboratorio | Número de informe de ensayo de laboratorio |
|---|---|---|---|---|---|---|---|---|
| Suelo | F01481-SU02 | FH F2 (C <sub>10</sub> -C <sub>28</sub> ) | 2589 | mg/kg | 1 200 | 115,8% | AGQ PERÚ S.A.C. | S-14/23511 |
| Suelo | F01481-SU02 | FH F3 (C <sub>28</sub> -C <sub>40</sub> ) | 7146 | mg/kg | 3 000 | 138,2% | AGQ PERÚ S.A.C. | S-14/23511 |

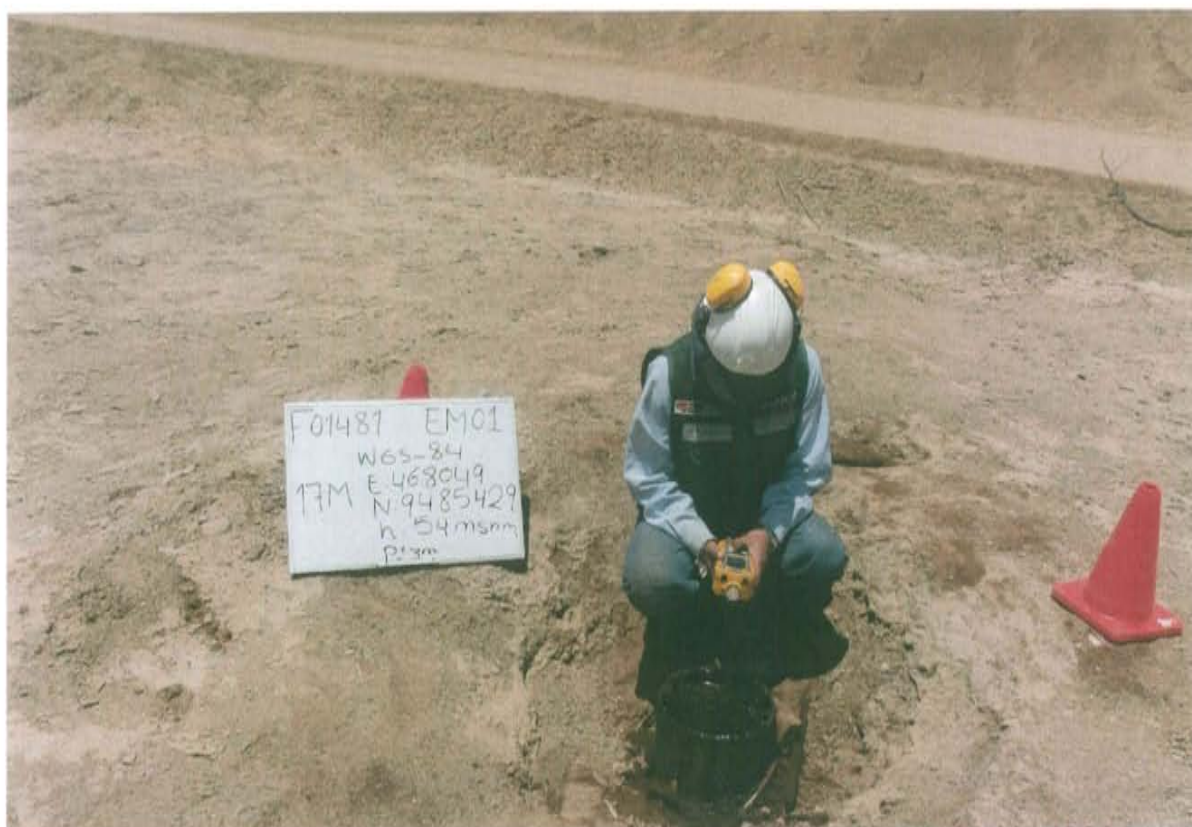
Fotografía N° 5.- Medición en el punto F01481-EM01, ubicado en la fuente de emisión en boca del Pozo T4673.

| EQUIPO EMPLEADO | | | MultiRAE Lite – PGM6208 (Monitor de gases múltiple) | | | | | | | | | |
|---|---|---|---|---|---|---|---|---|---|---|---|---|
| F01481-EM01 | 09/11/2014 | 12:52 | 0 | 0 | 20,9 | 20,9 | 0 | 0 | 0 | 0 | 2 | 4 |

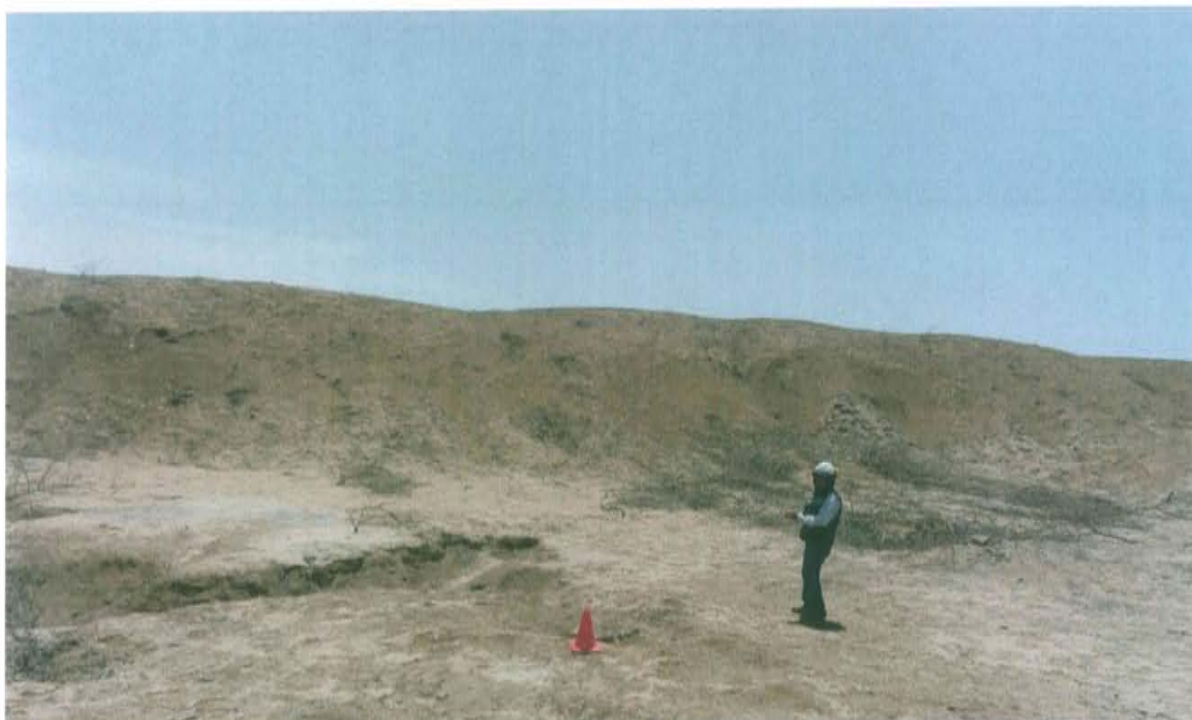
Fotografía N° 6.- Mediciones en el punto F01481-VA01, se realizó un recorrido en el área circundante alrededor del pozo T4673 en un radio de 1 m con una duración de 10 minutos.

| EQUIPO EMPLEADO | | | MultiRAE Lite – PGM6208 (Monitor de gases múltiple) | | | | | | | | | |
|---|---|---|---|---|---|---|---|---|---|---|---|---|
| F01481-VA01 | 09/11/2014 | 13:15 | 0 | 0 | 20,9 | 20,9 | 0 | 0 | 0 | 0 | 1* | 0 |

27. Los resultados obtenidos en los alrededores a la ubicación del pozo (F01481-VA01) muestran la presencia sólo de COVs; sin embargo, la concentración no es relevante debido a que no se cuantifica en el promedio de dicho parámetro.
28. La estimación del nivel de riesgo se realizará en función del parámetro Fracción de hidrocarburos F3 (C<sub>28</sub>-C<sub>40</sub>) de la muestra F01481-SU02, debido a que presentó el valor de porcentaje más alto que supera el ECA entre el resto de parámetros considerados para la evaluación y también tomando de manera referencial el registro de las emisiones gaseosas fugitivas medidas en la fuente de emisión.

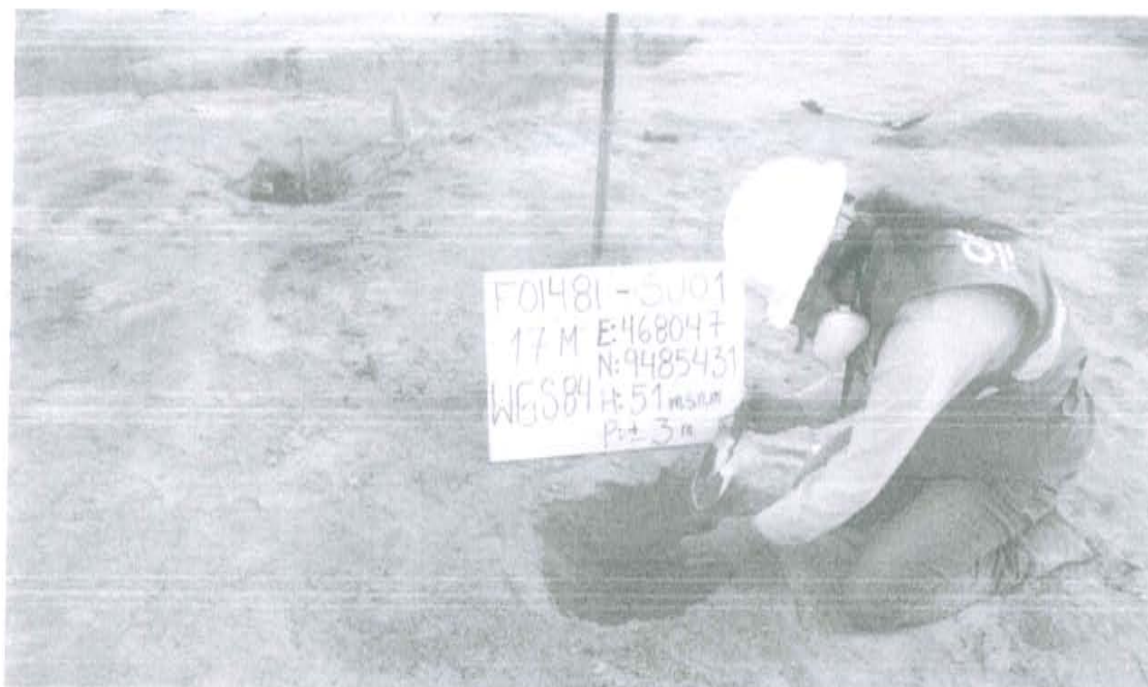
Fotografía N° 1. Toma de muestra de suelo en el punto F01481-SU01, ubicado a 3,2 m aproximadamente del Pozo T4673.

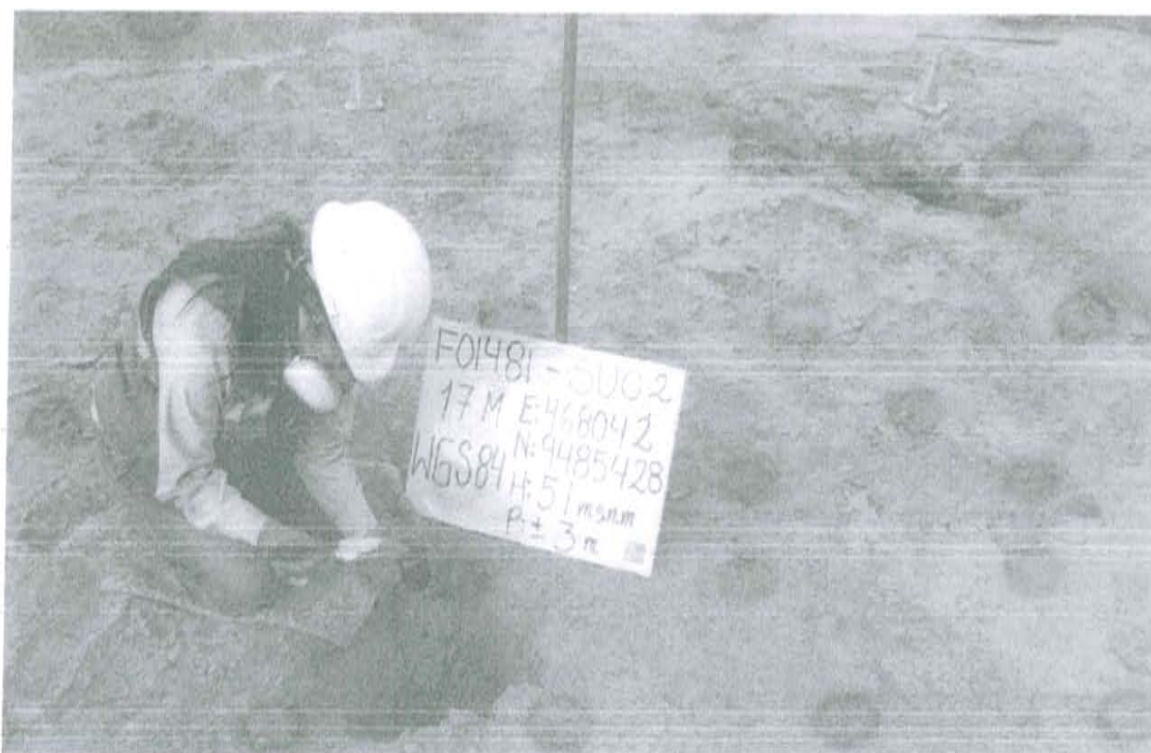
Fotografía N° 2. Toma de muestra de suelo en el punto F01481-SU02, ubicado a 4,1 m aproximadamente del Pozo T4673.

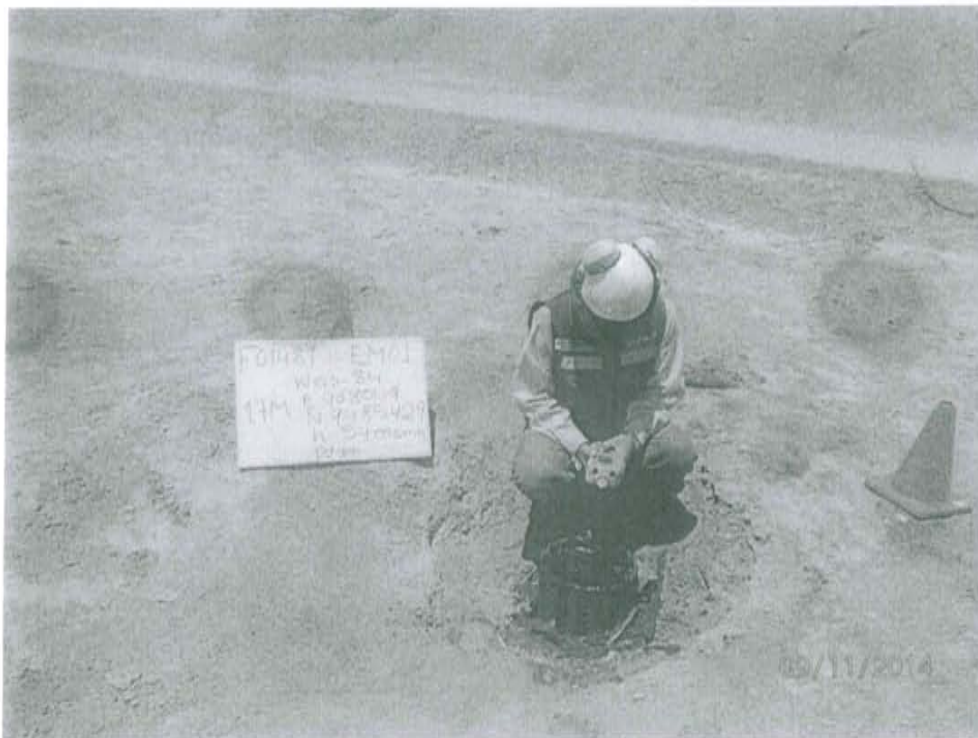
Fotografía N° 1. Medición en el punto F01481-EM01, ubicado en boca del Pozo T4673.

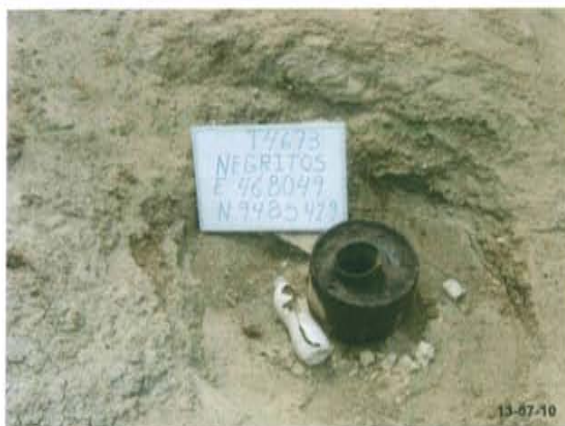
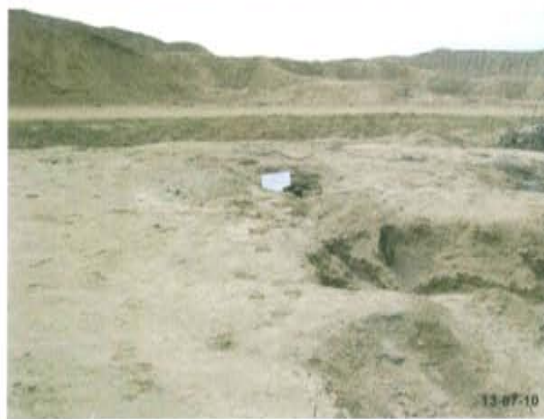
**3. REGISTRO FOTOGRÁFICO**

**4. CAUSA / ORIGEN**
*Inadecuado abandono del pozo*
**5. TIPOS DE PASIVOS AMBIENTALES (Marque con X el que corresponda).**
