Organismo de Evaluación y Fiscalización Ambiental - OEFA

INFORME N° 116 - 2014-OEFA/DE-SDCA-CIPASH

1. El presente Informe tiene por objeto comunicar que el pozo mal abandonado (con código PERUPETRO T1792) y las emisiones gaseosas fugitivas provenientes de mismo constituyen un pasivo ambiental del subsector hidrocarburos, identificado con código de Ficha OEFA F00473. Este pasivo ambiental se encuentra ubicado en el Lote VII/VI (ex Lote VII) en el distrito de La Brea de la provincia Talara del departamento de Piura, el cual fue verificado en campo el 31 de mayo del 2013, con una evaluación complementaria realizada el 30 de abril de 2014.

III. IDENTIFICACIÓN DE PASIVO AMBIENTAL DEL SUBSECTOR HIDROCARBUROS CON CÓDIGO DE FICHA OEFA F00473

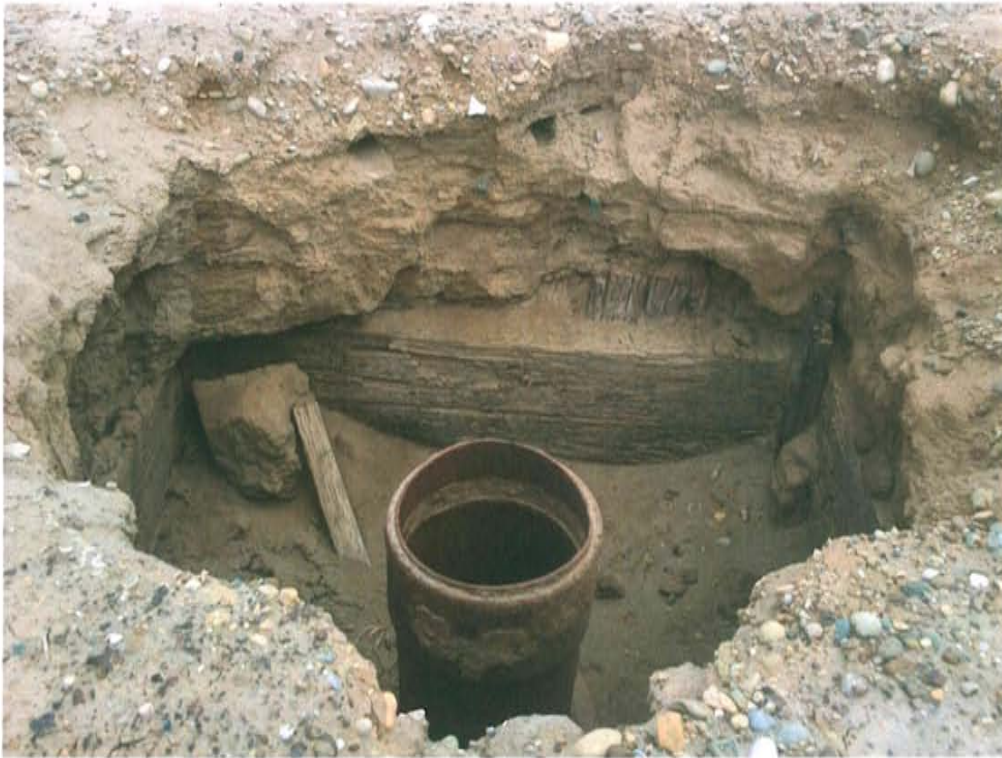
13. De la visita realizada por el OEFA se encontró un pozo petrolero inactivo el cual no presenta terraplen habilitado ni cuenta con acceso vehicular directo al pozo. Se observó el casing cortado de 13 plg. de diámetro sin cabezal por lo que el pozo se considera abierto. Se observó cantina destruida con restos de maderá en su interior, los cuales sirvieron de soporte para la misma. Se percibieron leves olores a hidrocarburos producto de emisiones gaseosas fugativas provenientes del pozo (ver anexo 1, 2 y3).
14. Para la evaluación del área circundante al pozo, se realizó un recorrido y exploración del área en mención con la finalidad de determinar la presencia de suelo impregnado con

Fotografía N° 1. Pozo con código PETRUPETRO T1792 inactivo mal abandonado, dentro de una cantina destruida se encuentra el casing cuyo cabezal ha sido cortado.

15. En ese sentido, de la revisión de la documentación y evaluación in situ se tiene que el pozo se encuentra mal abandonado, toda vez que no se encuentra herméticamente cerrado ni en condiciones seguras para el abandono, conforme se establece en el Artículo 2° del Decreto Supremo N° 032-2004-EM - Reglamento de las Actividades de Exploración y Explotación de Hidrocarburos⁶. Además de presentar emisiones gaseosas fugitivas provenientes del pozo.

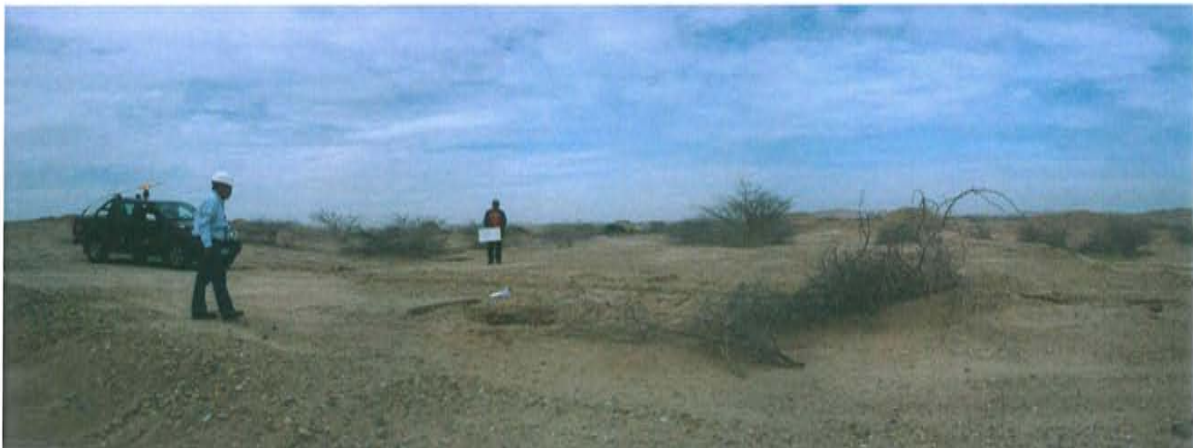
Fotografía N° 2. Vista panorámica del pozo T1792 donde se puede observar la presencia de vegetación arbustiva en la zona.

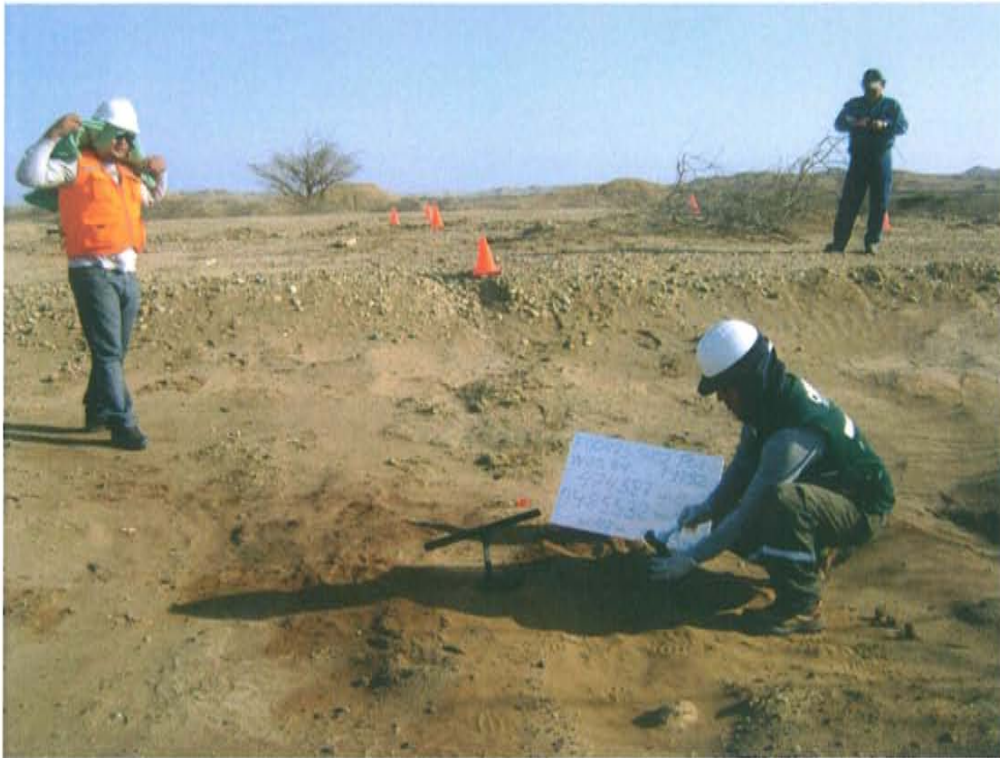
Fotografía N° 3. Toma de muestra en el punto F00473-SU02, ubicado a 6 m de distancia del pozo T1792.

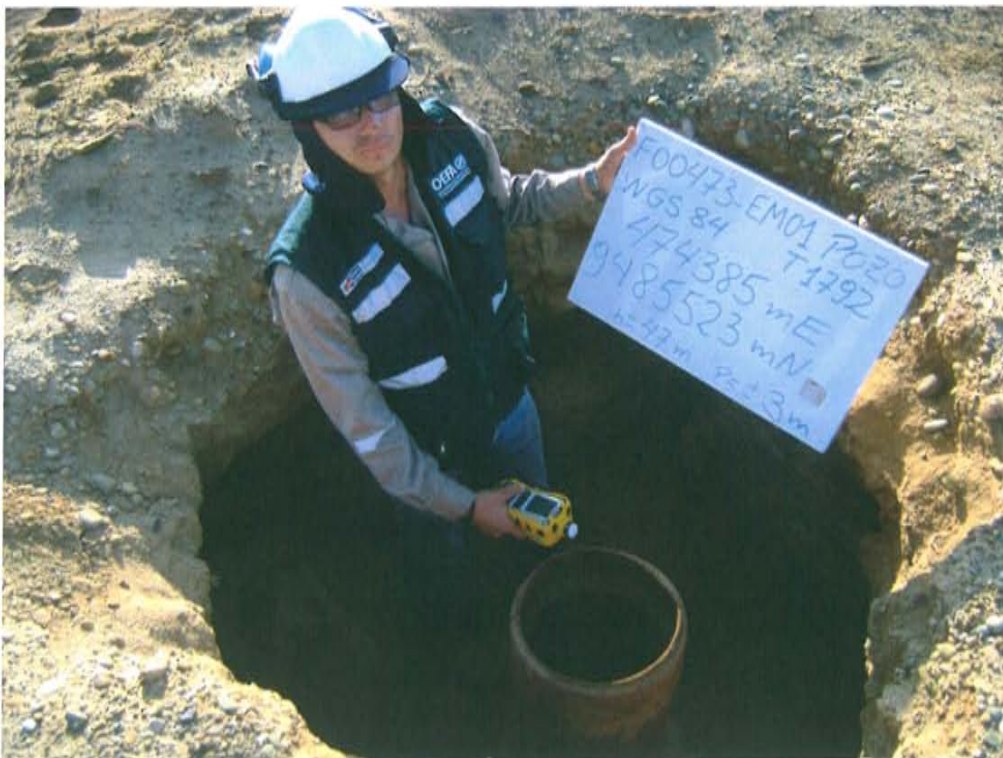
25. Los resultados obtenidos en boca de pozo (F00473-EM01) muestra la presencia de COVs y que el Límite Inferior de Explosividad (LEL) alcanza valores de 100%, evidenciando que las emisiones gaseosas fugitivas provenientes del pozo están compuestas por una mezcla de gases con características muy inflamables; las emisiones gaseosas fugitivas provenientes de este pozo podrían estar generando un aporte de metano al ambiente contribuyendo así con el efecto invernadero. Las concentraciones de H₂S no son consideradas relevantes en esta composición de gases pues fueron mínimas.

Fotografía N° 4. Medición en el punto F00473-EM01, ubicado en la fuente de emisión en boca del Pozo T1792.

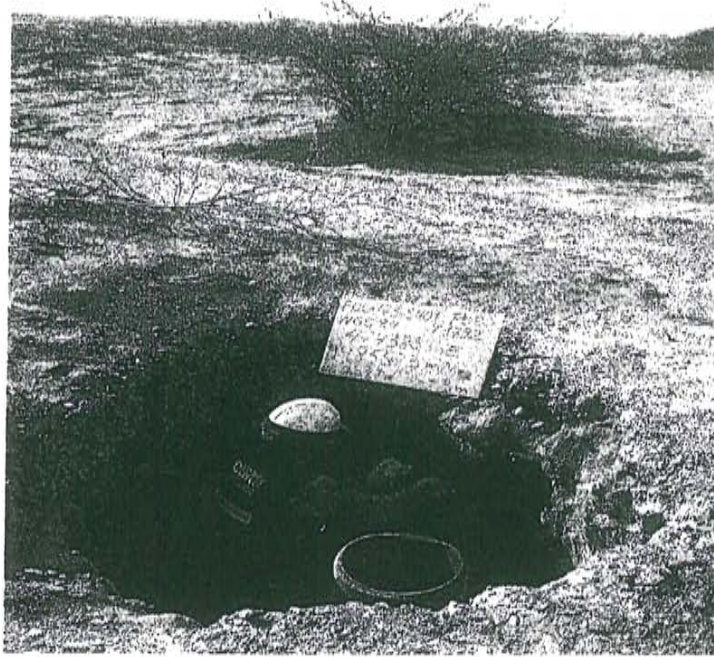
Fotografía N° 1. Toma de muestra de suelo en el punto F00473-SU01, ubicado a 1 m aproximadamente del Pozo T1792.

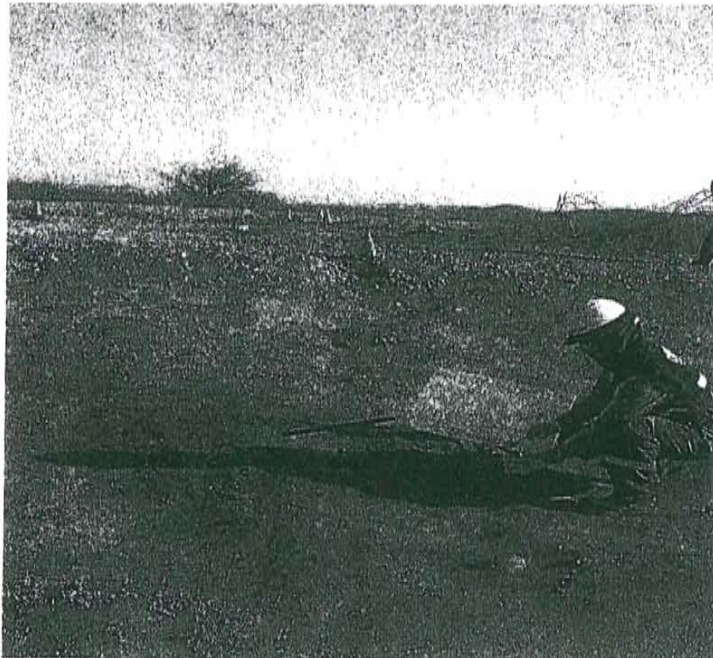
Fotografía N° 2. Toma de muestra de suelo en el punto F00473-SU02, ubicado a 6 m aproximadamente del Pozo T1792.

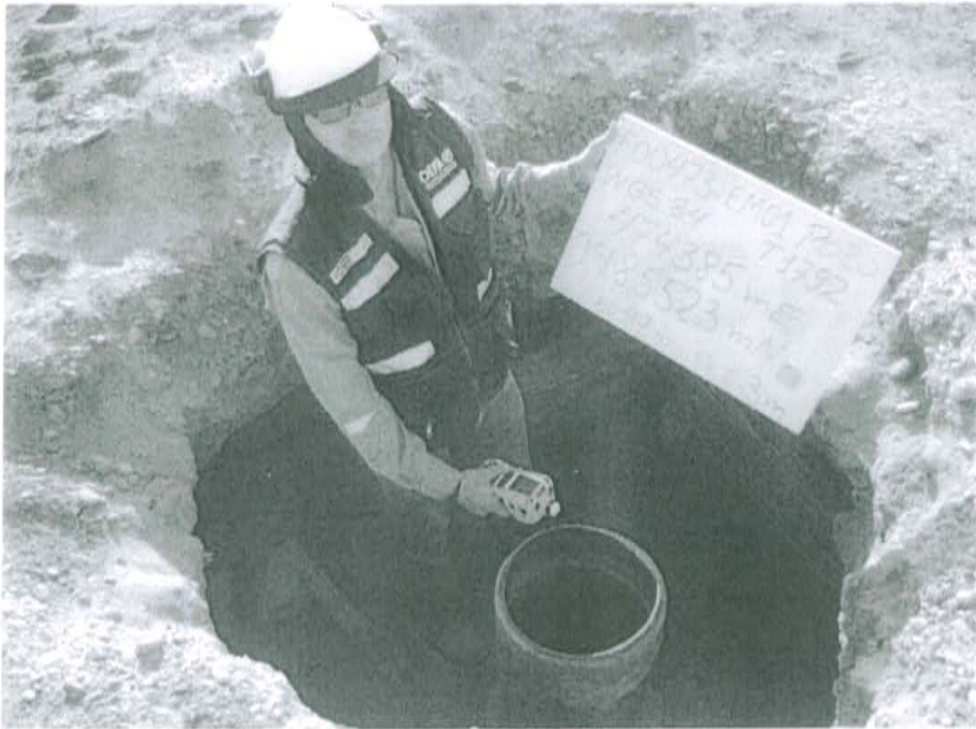
Fotografía N° 1. Medición en el punto F00473-EM01, ubicado en la fuente de emisión en boca de Pozo T1792.

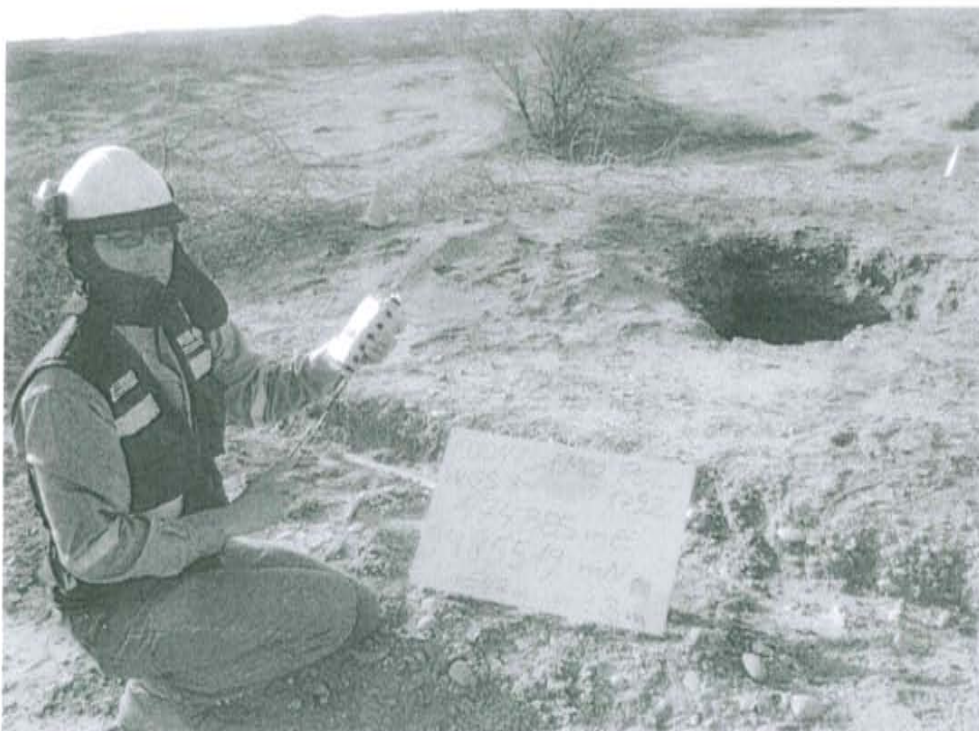
26. Para el punto F00473-EM02 se detectó presencia de COVs mas no LEL (0%), lo que indica que las emisiones en estos puntos no presentan características inflamables. Las concentraciones de H₂S no son consideradas relevantes en esta composición de gases pues no fueron detectadas.

Fotografía N° 2. Medición en el punto F00473-EM02, ubicado a 3 m del Pozo T1792 a sotavento

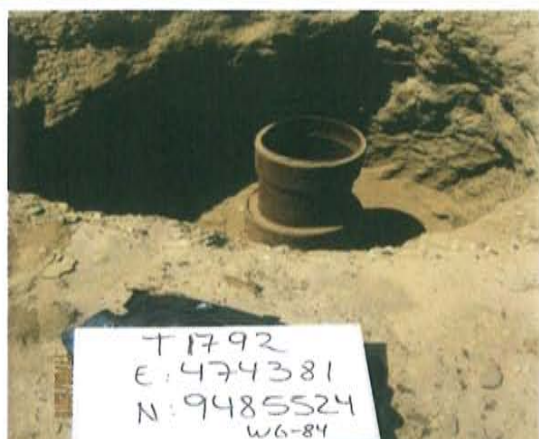
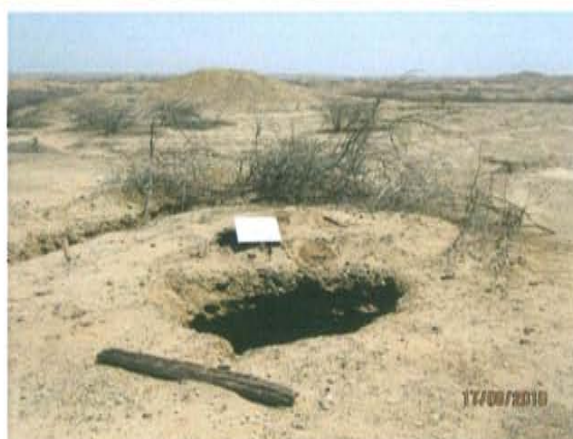
3. REGISTRO FOTOGRÁFICO

Pozo ATA, con signos de fluido en el fondo, cantina destruida y restos de madera con hidrocarburo, vegetación seca en la zona.

Inadecuado Abandono de Pozo
