**INFORME N° 247 -2012/OEFA-DE**

ASUNTO : Evaluación de Línea de Base de Disposición Final de Residuos Sólidos en el Distrito de Ancón que servirán de insumo para las actividades de Supervisión a Entidades Públicas de la Dirección de Supervisión del OEFA

4.1 BOTADERO DE RESIDUOS EN ZONA ARQUEOLÓGICA NECRÓPOLIS MIRAMAR DEL DISTRITO DE ANCÓN.

4.2 BOTADERO DE RESIDUOS FRENTE AL CUARTEL DE INFANTERIA DE LA MARINA DEL DISTRITO DE ANCÓN.

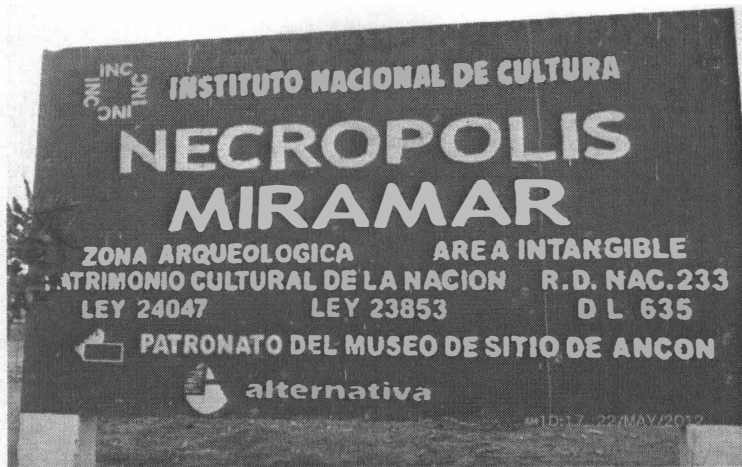
FOTOGRAFÍA N° 01. Muro de Concreto que identifica la zona arqueológica, Coordenadas UTM WGS 84 (18 L 263794E 8697660N)

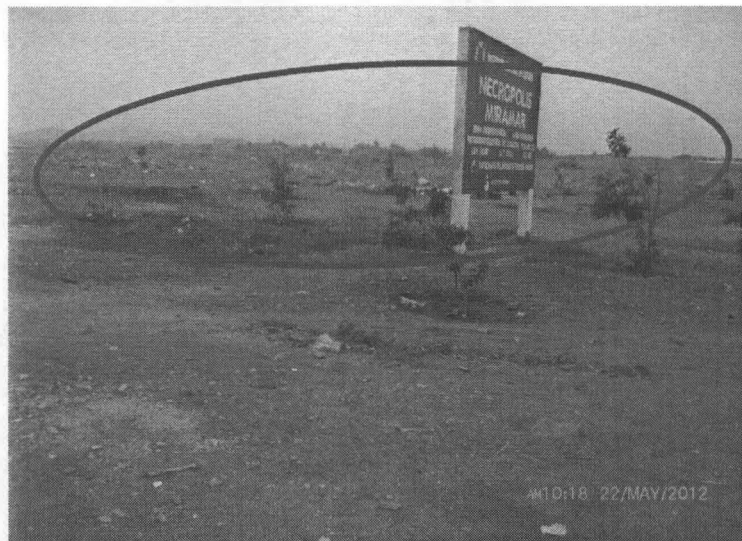
FOTOGRAFÍA N° 02. Vista Panorámica de la zona arqueológica, Nótese que no existen muros ni barreras que impidan el acceso a la zona arqueológica. Coordenadas UTM WGS 84 (18 L 263794E 8697660N)

2. Se ha verificado que la ZONA ARQUEOLÓGICA reconocida por el Instituto Nacional de Cultura como área intangible denominada NECRÓPOLIS MIRAMAR de 30 Km² aproximadamente, actualmente se ha convertido en un botadero de residuos; al no tener ninguna barrera tipo pared o cerco, diversos recicladores han realizado caminos de acceso para arrojar residuos de construcción, domésticos e industriales, se ha comprobado la presencia de animales que se alimentan de la basura, residuos de excretas diseminados en varios lugares y animales muertos en descomposición. Ver Fotografías N° 01, 02, 03, hasta el 21.

1. Remitir el presente Informe a la Dirección de Supervisión del OEFA con atención al Área de Supervisión de Entidades Públicas para que a través de ella, se ponga de conocimiento de las autoridades competentes (Ministerio de Cultura, Municipalidad de Ancón, DIGESA, etc.), para que se coordine las acciones conjuntas y se adopten las medidas preventivas y correctivas, según el ámbito que le corresponde a cada institución.
2. Respecto a la Zona Arqueológica NECRÓPOLIS MIRAMAR, como parte de las medidas preventivas se sugiere proponer la construcción de un cerco perimétrico del área intangible para evitar que continúe su degradación; otra de las acciones preventivas es ejecutar programas de sensibilización ambiental dirigido a los recicladores, autoridades y población en general del distrito de Ancón en temas sobre manejo adecuado de Residuos Sólidos

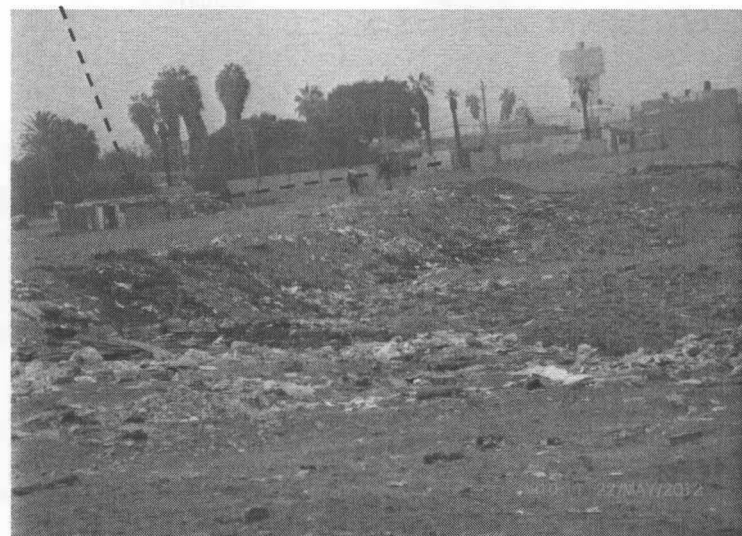
FOTOGRAFÍA N° 03. Pobladores que habitan dentro de la zona arqueológica, aledaño a la autopista de acceso al Balneario de Ancón Coordenadas UTM WGS 84 (18 L 263791E 8697612N)

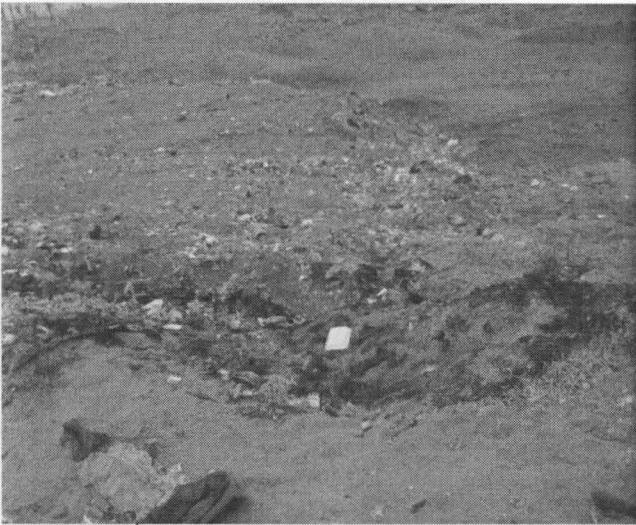
FOTOGRAFÍA N° 04. Evidencia de Quemas de Basura Coordinadas UTM WGS 84 (18 L 263791E 8697612N)

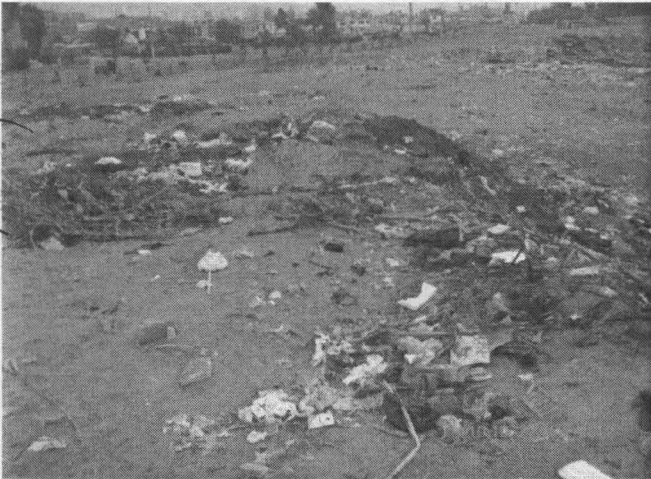
FOTOGRAFÍA N° 06. Residuos acumulados en los bordes de la zona arqueológica. No existen barreras o muros, que impida el ingreso de recicladores al área Coordinadas UTM WGS 84 (18 L 263791E 8697612N)

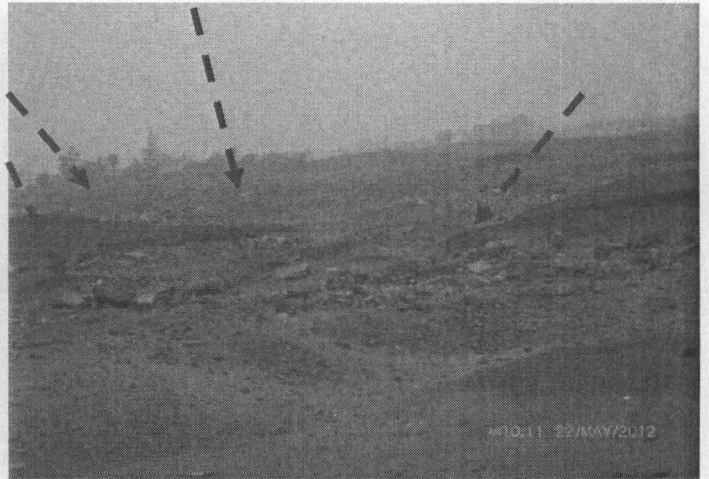
FOTOGRAFÍA N° 07. Montículos de residuos de construcción diseminados en toda la zona intangible Coordinadas UTM WGS 84 (18 L 263791E 8697612N)

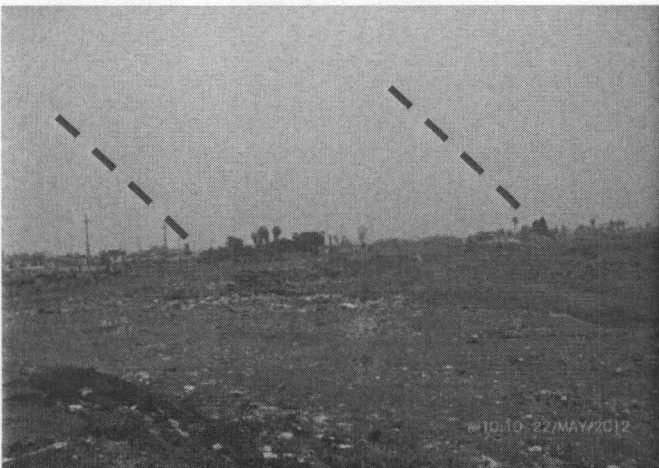
FOTOGRAFÍA N° 08. Montículos de residuos de construcción diseminados en toda la zona. Coordinadas UTM WGS 84 (18 L 263791E 8697612N)

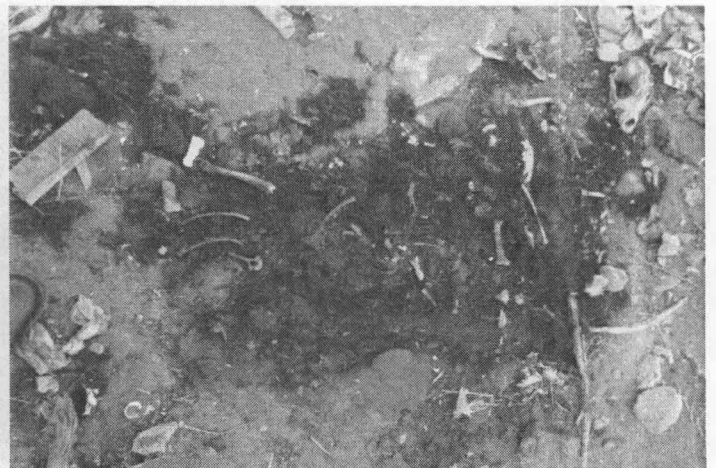
FOTOGRAFÍA N° 09. Evidencia de animales muertos en descomposición Coordinadas UTM WGS 84 (18 L 263791E 8697612N)

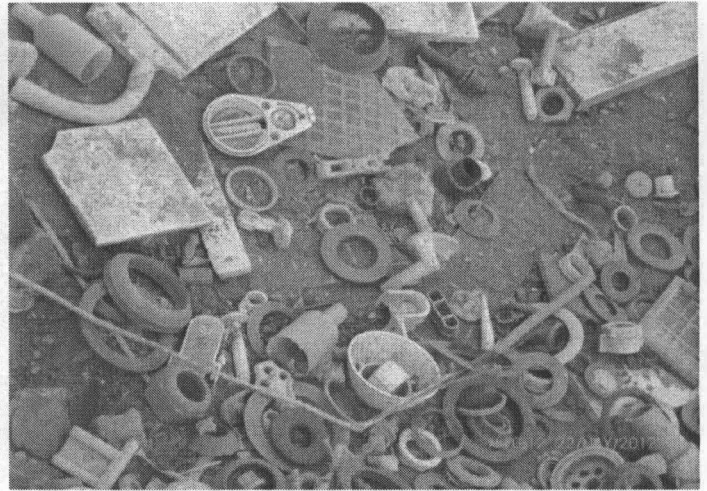
Fotografía N° 11 Residuos Plásticos industriales de diversos tipos Coordenadas UTM WGS84 (18 L 263791E 8697612N)

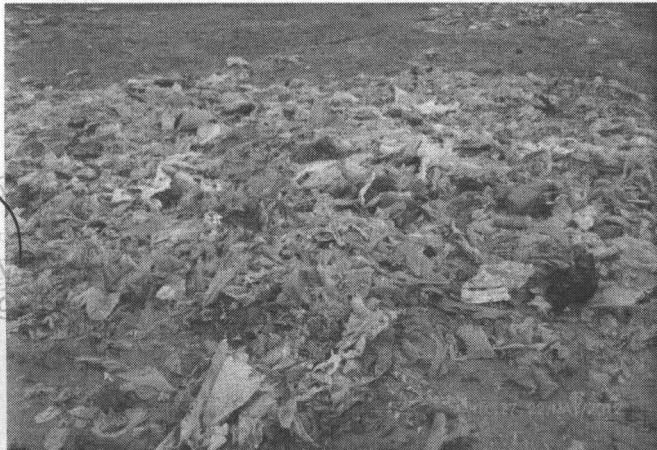
Fotografía N° 12 Residuos Plásticos de diversos tipos Coordenadas UTM WGS84 (18 L 263791E 8697612N)

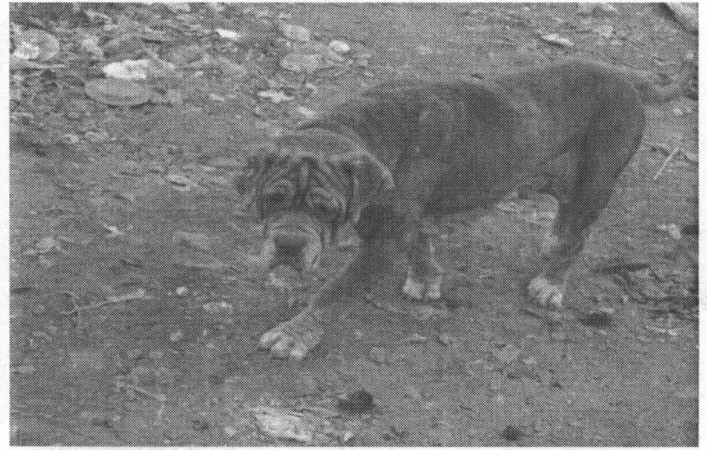
Fotografía N° 13 Animales deambulando en busca de alimento dentro del botadero Coordenadas UTM WGS84 (18 L 263791E 8697612N)

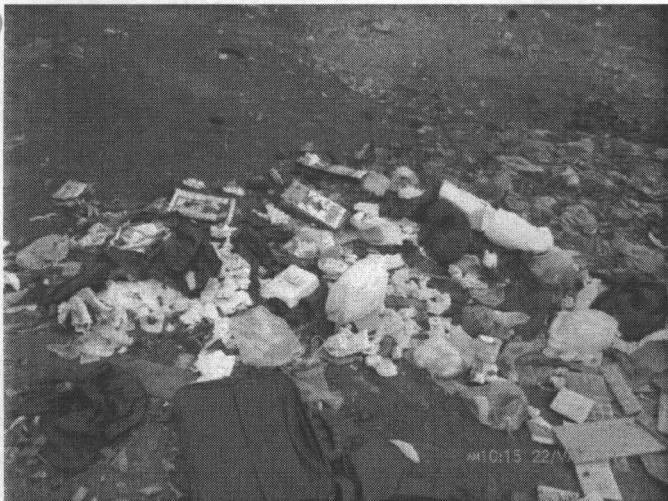
Fotografía N° 14 Residuos de excretas Coordenadas UTM WGS84 (18 L 263791E 8697612N)

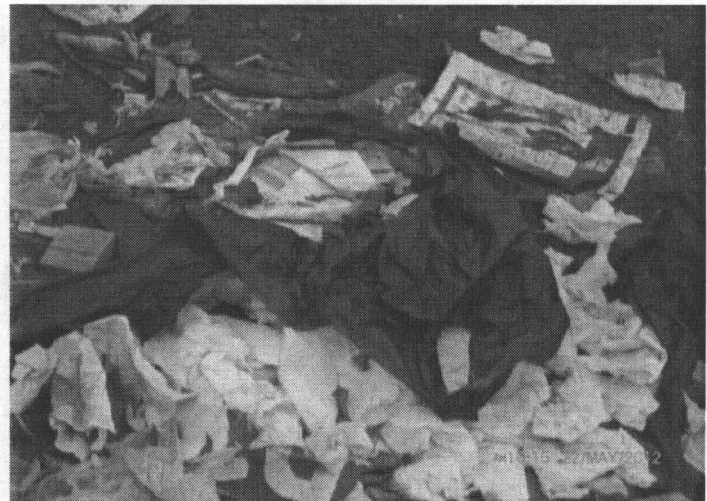
Fotografía N° 15 Residuos de excretas Coordenadas UTM WGS84 (18 L 263791E 8697612N)

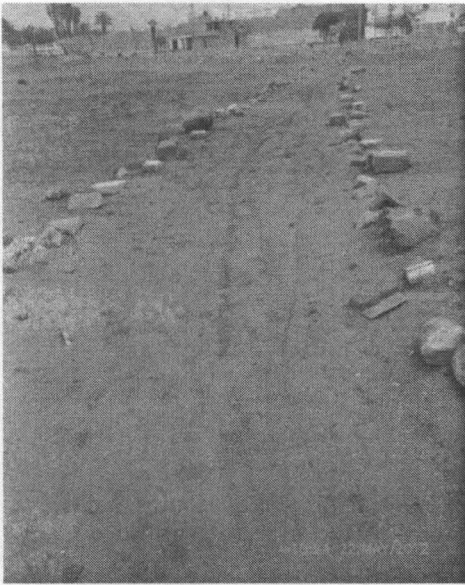
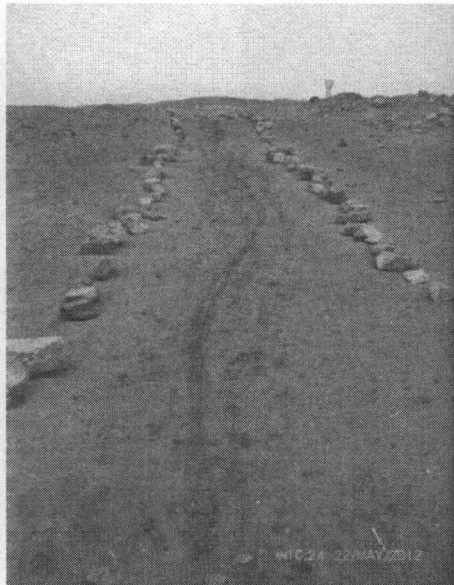
Fotografías N° 16 Caminos de accesos de recicladores dentro de la zona arqueológica Coordenadas UTM WGS 84 (18 L 263637E 8698045N)

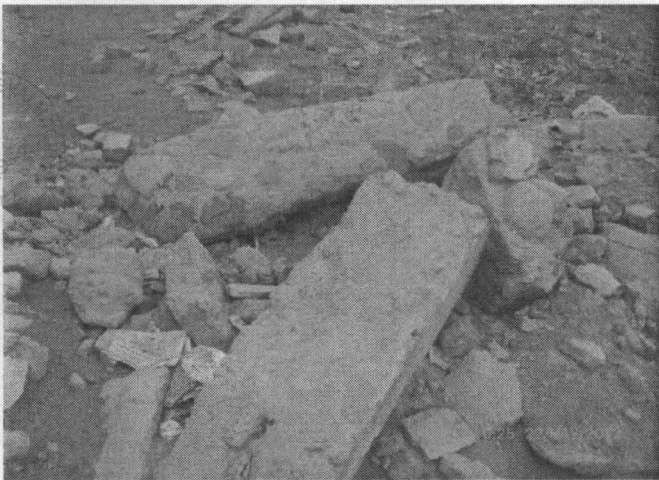
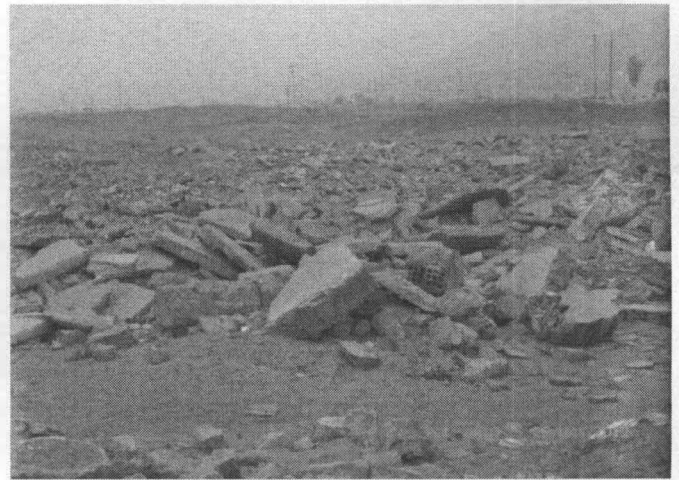
Fotografías N° 17 Evidencia de Residuos de Construcción en Grandes Bloques Coordenadas UTM WGS 84 (18 L 263637E 8698045N)

3. Los pobladores que viven cerca de la zona arqueológica, refieren que los grandes bloques de residuos de construcción son traídos por camiones o volquetes en horas de la tarde o noche aprovechando que no existe ningún tipo de control en la zona. Ver Fotografías N° 17, 18, 19 y 20.

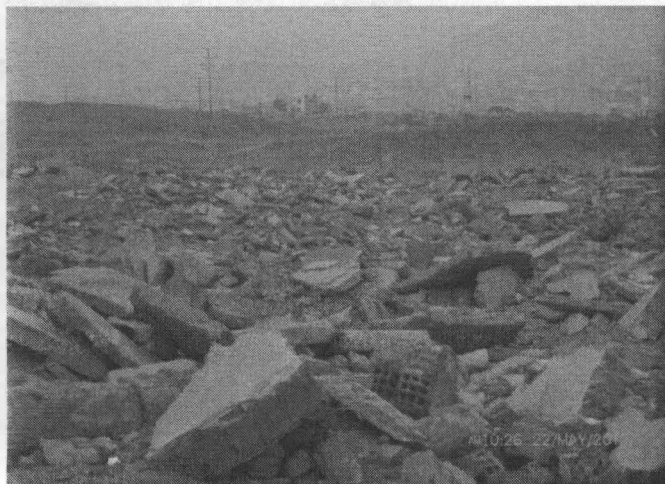
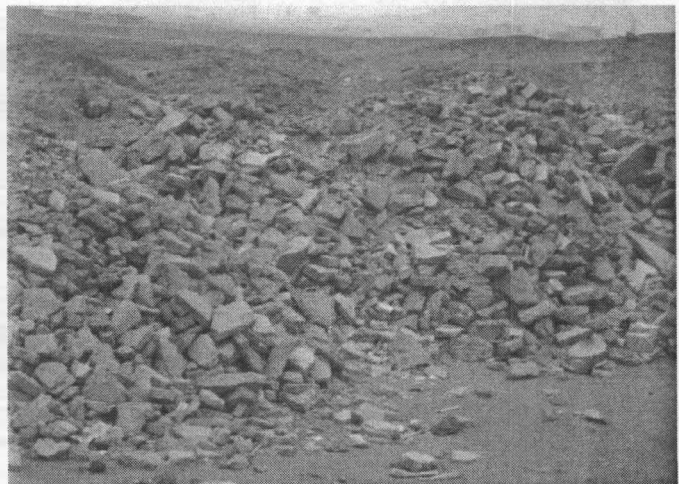
Fotografías N° 18 Evidencia de Residuos de Construcción en Grandes Bloques y Volúmenes Coordenadas UTM WGS 84 (18 L 263637E 8698045N)

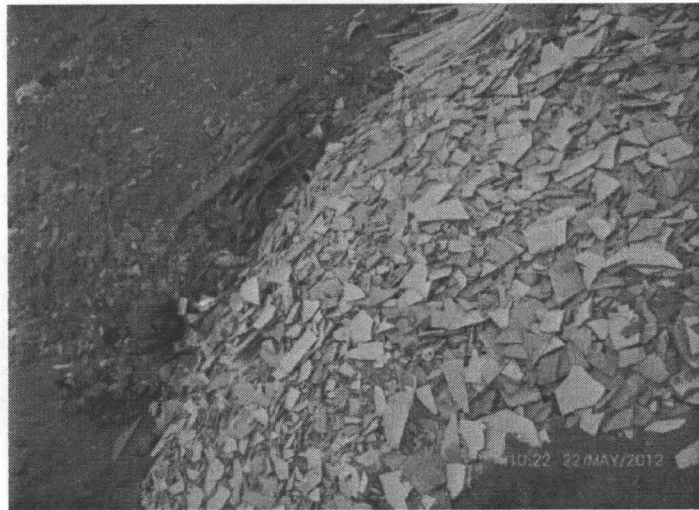
Fotografía N° 19 Evidencia de Residuos de Construcción en el extremo norte del Botadero
Coordenadas UTM WGS 84 (18 L 263637E 8698045N)

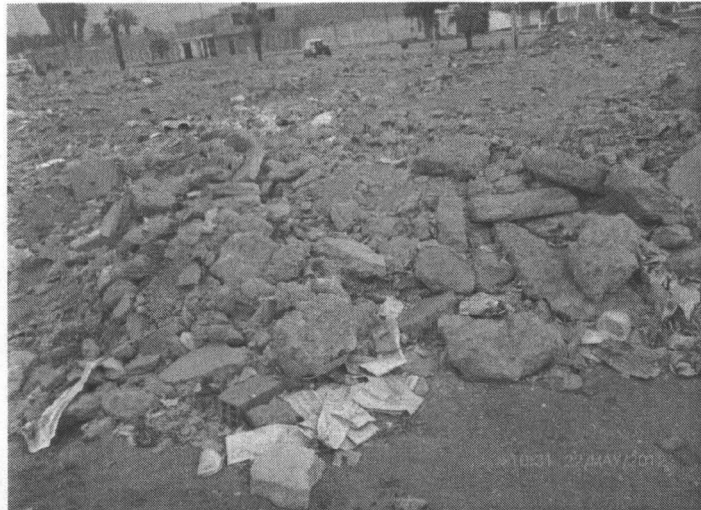
Fotografía N° 20 Evidencia de Residuos de Construcción en el extremo norte del Botadero
Coordenadas UTM WGS 84 (18 L 263637E 8698045N)

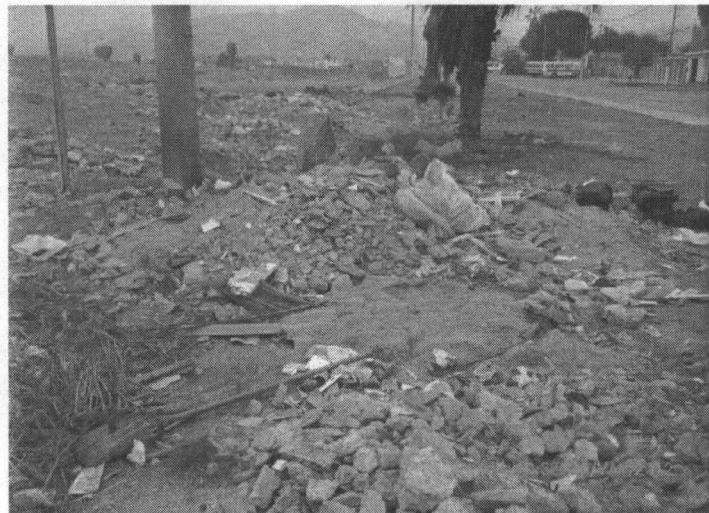
Fotografía N° 21 Evidencia de Residuos de Construcción en el extremo norte del Botadero
Coordenadas UTM WGS 84 (18 L 263637E 8698045N)

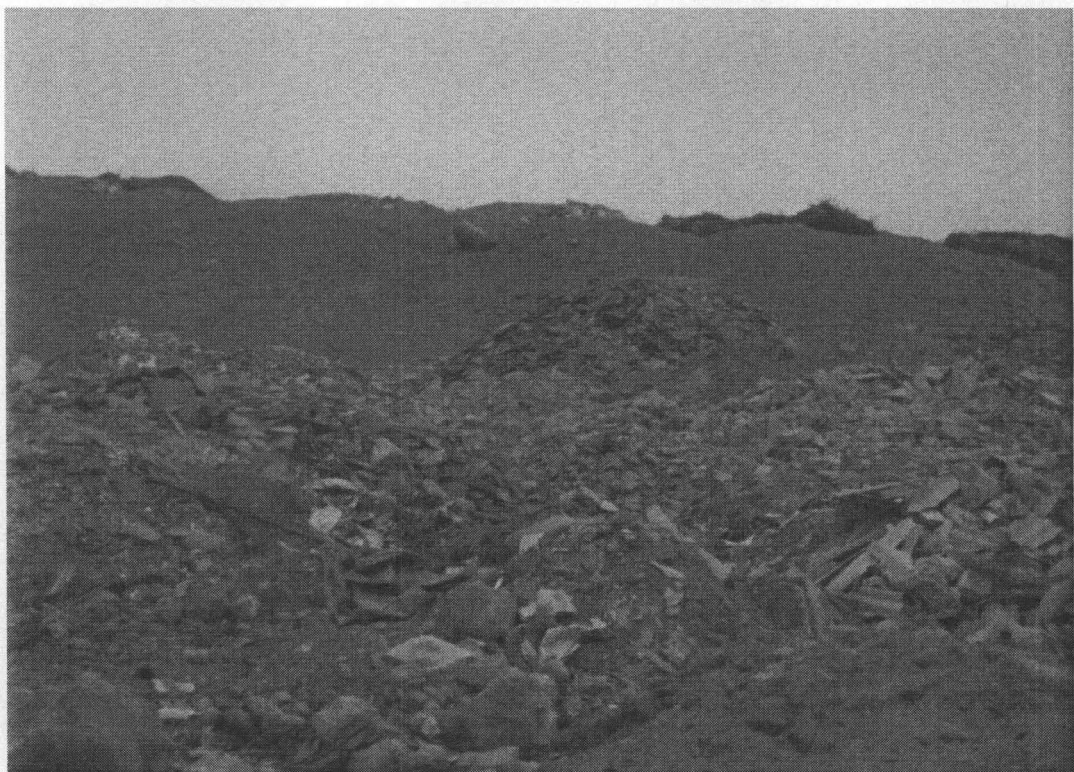
Fotografía N° 22 Evidencia de Residuos de Construcción frente al cuartel de Infantería de la Marina del Distrito de Ancón Coordenadas UTM WGS 84 (18 L 263473E 8700043N)

4. Se ha corroborado que el litoral marino frente al Cuartel de Infantería de la Marina del distrito de Ancón, también está siendo utilizada como botadero principalmente de residuos de construcción y domésticos en un área de 2 Km² aproximadamente, varios de los montículos de residuos están bastante cercanos a 2 o 3 metros de la orilla del mar. Ver Fotografías N° 22, 23, 24, hasta el 30.

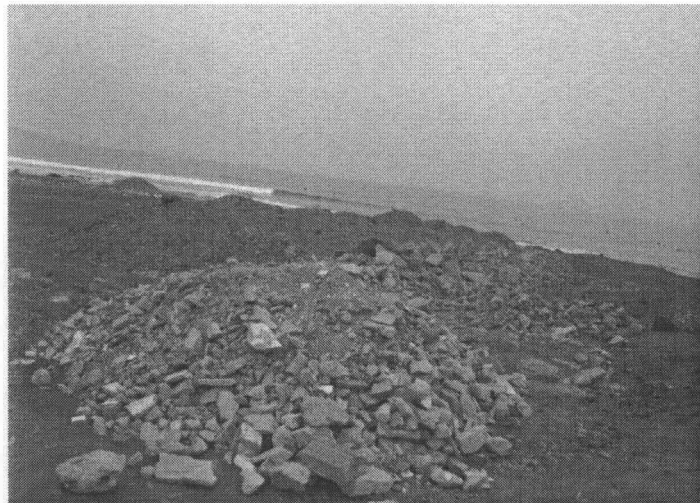
Fotografía N° 23 Evidencia de Residuos de Construcción frente al cuartel de Infantería de la Marina del Distrito de Ancón Coordinadas UTM WGS 84 (18 L 263473E 8700043N)

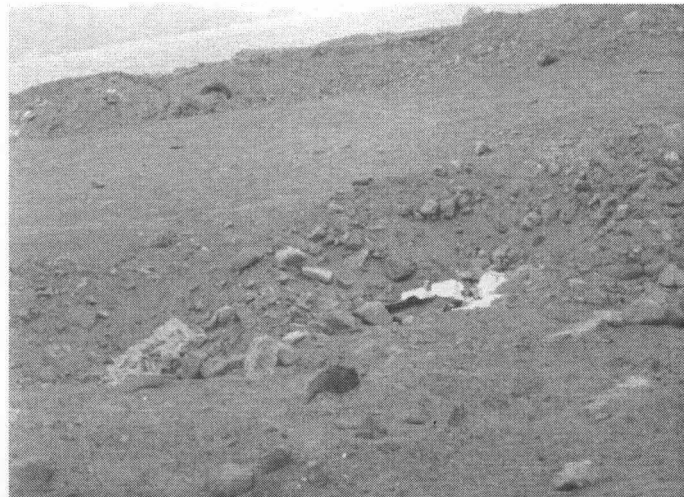
Fotografía N° 24 Zona de acceso al botadero de Residuos de Construcción frente al cuartel de Infantería de la Marina del Distrito de Ancón Coordinadas UTMWGS 84 (18 L 263413E 8699872N)

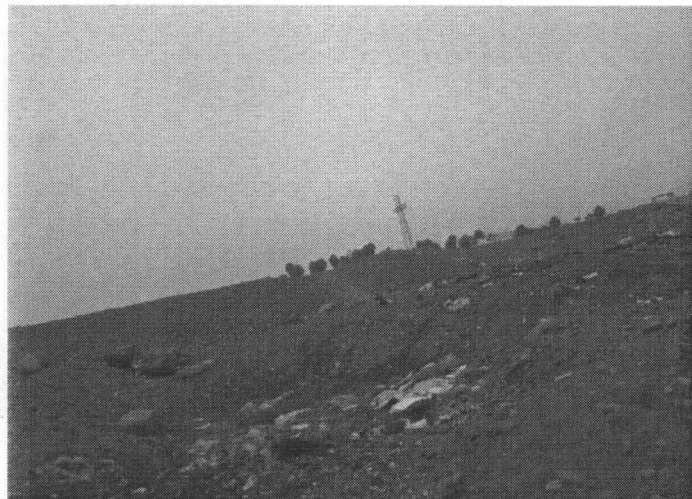
Fotografía N° 25 Zona de acceso al botadero de Residuos de Construcción frente al cuartel de Infantería de la Marina del Distrito de Ancón Coordinadas UTMWGS 84 (18 L 263413E 8699872N)

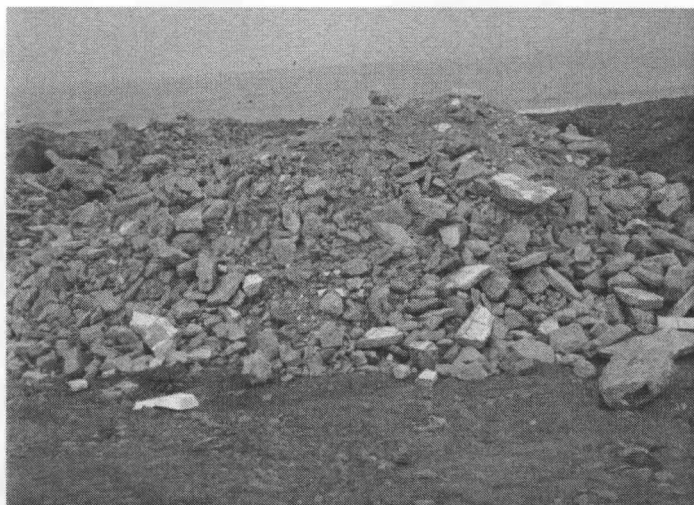
Fotografía N° 26 Evidencia de Residuos de Construcción frente al cuartel de Infantería de la Marina del Distrito de Ancón Coordenadas UTM WGS 84 (18 L 263473E 8700043N)

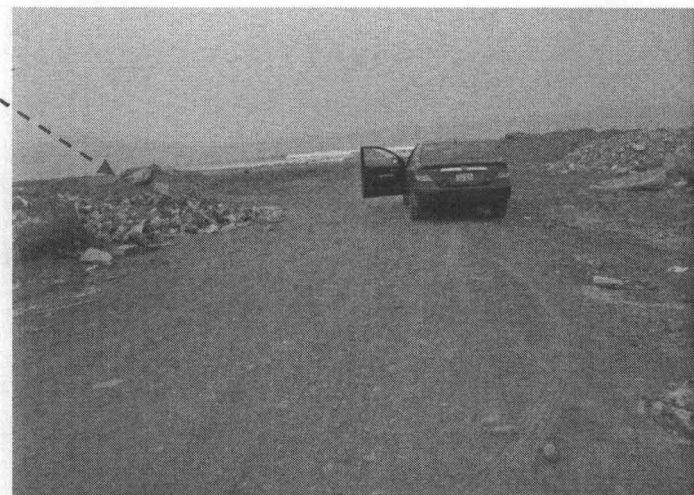
Fotografía N° 27 Evidencia de Residuos de Construcción frente al cuartel de Infantería de la Marina del Distrito de Ancón Coordenadas UTM WGS 84 (18 L 263588E 8699738N)

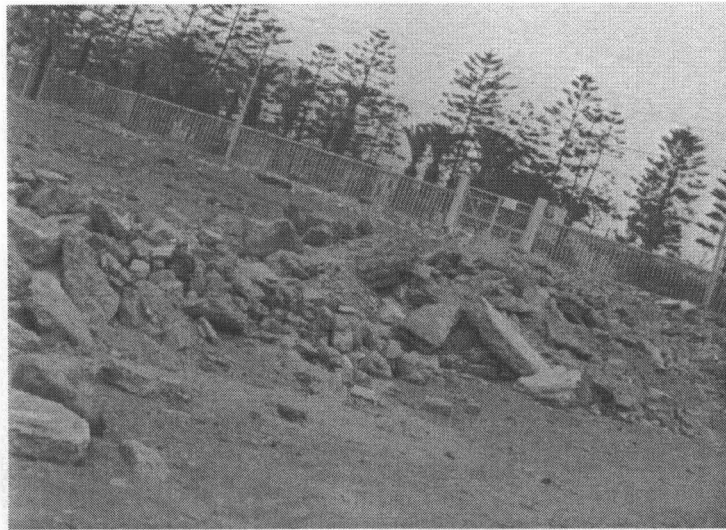
Fotografía N° 29 Evidencia de grandes bloques de Residuos de Construcción frente al cuartel de Infantería de la Marina del Distrito de Ancón Coordenadas UTM WGS 84 (18 L 263588E 8699738N)

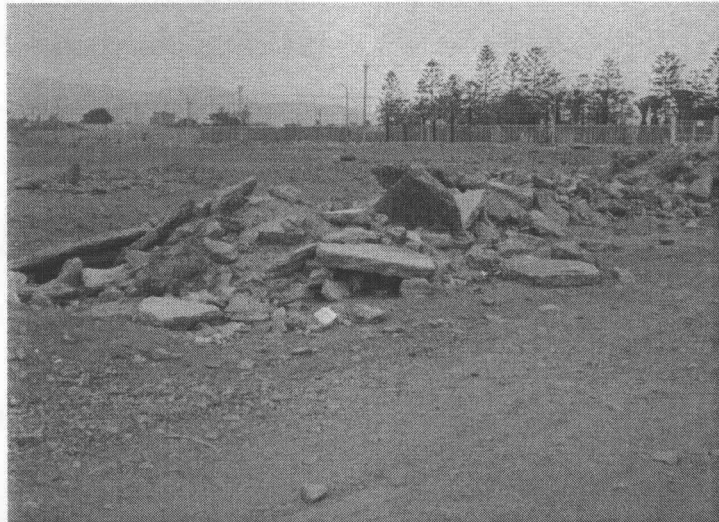
Fotografía N° 30 Evidencia de grandes bloques de Residuos de Construcción frente al cuartel de Infantería de la Marina del Distrito de Ancón Coordenadas UTM WGS 84 (18 L 263588E 8699738N)

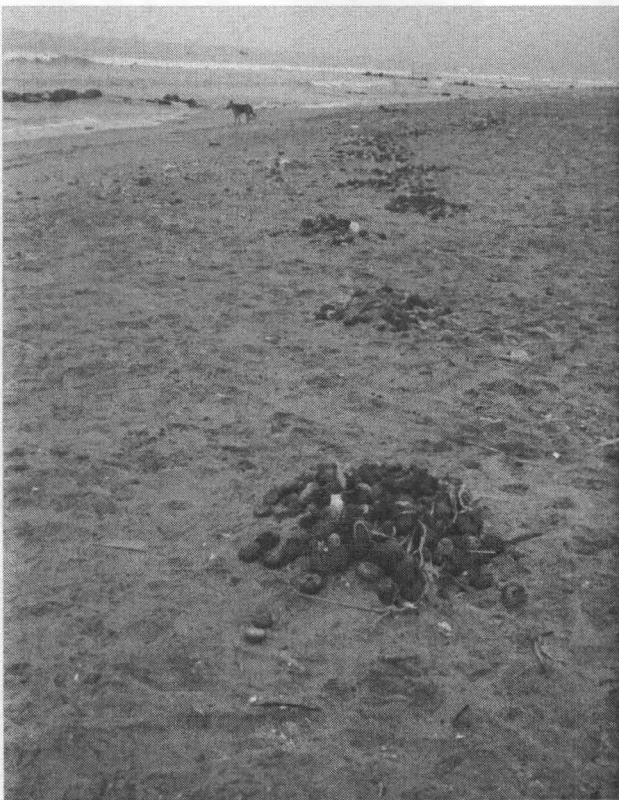
Fotografías N° 32 Playa las Conchitas presenta residuos característicos arrojados por el mar a diario Coordenadas UTM WGS 84 (18 L 263352E 8699149N)

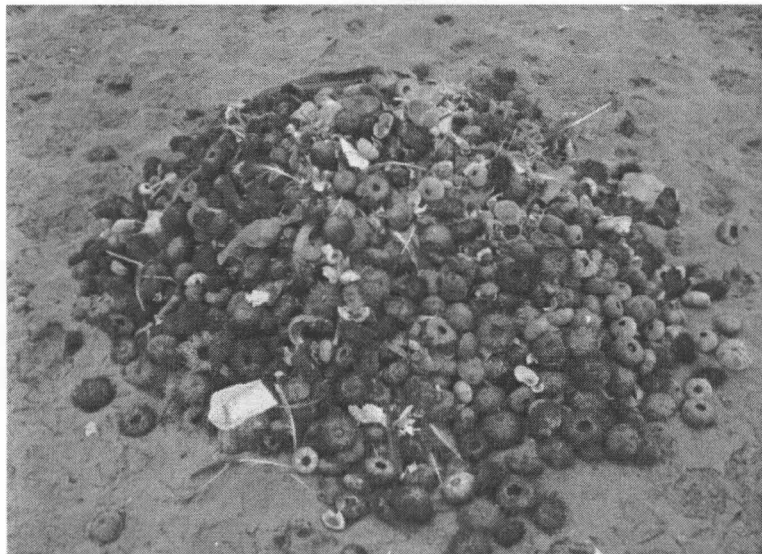
Fotografía N° 33 Montículo de Cascarones de Conchas Para disposición final Coordenadas UTM WGS 84 (18 L 263352E 8699149N)

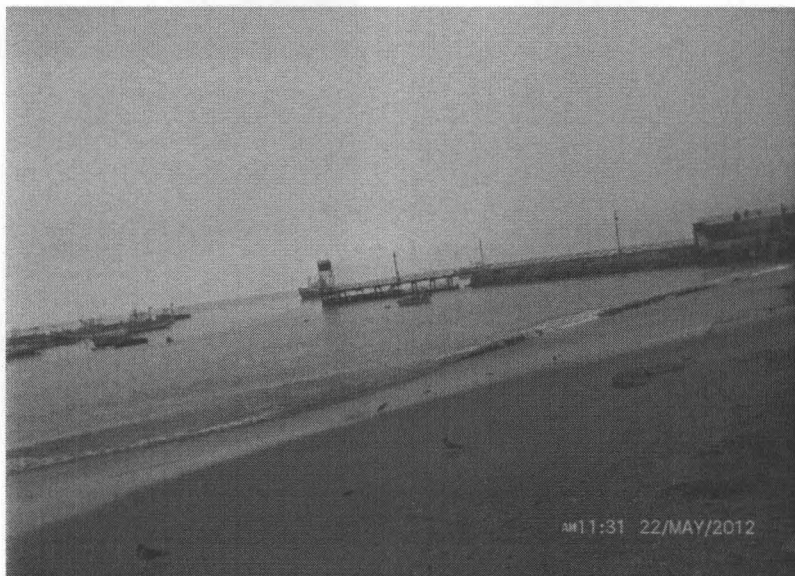
Referencia del lugar	Coordenadas UTM WGS 84	Fecha y Hora	Observaciones
Playa Ancón	18 L 262939E 8697090N	5/22/2012 11:23:00 AM	Solo existen residuos arrojados por el mar

Fotografía N° 34 Vista principal Playa Ancón Coordenadas UTM WGS 84 (18 L 262939E 8697090N)

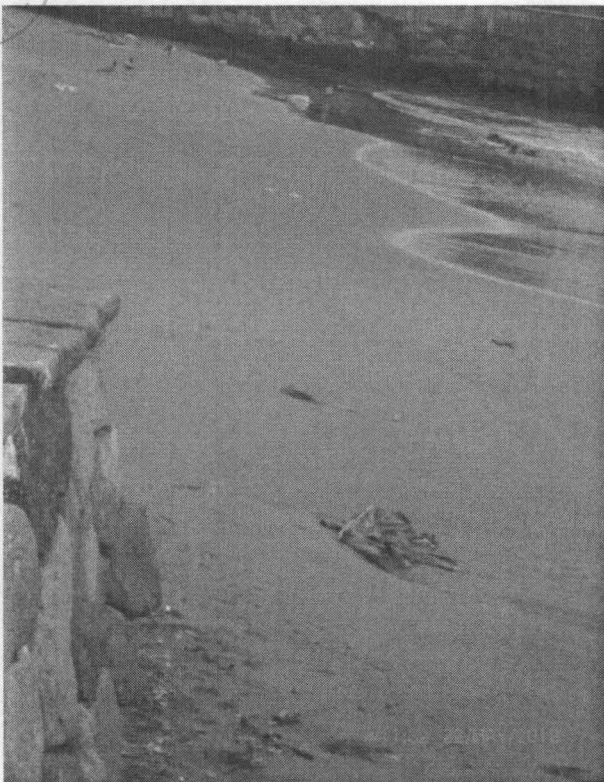
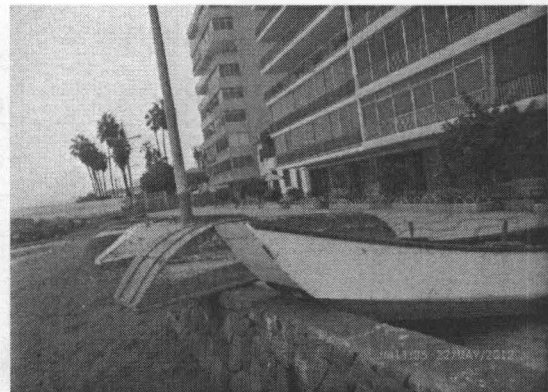
Fotografías N° 36 Vista panorámica Playa Ancón Coordenadas UTM WGS 84 (18 L 262939E 8697090N)
