**INFORME N° 1117 - 2014-OEFA/DE-SDCA**

**ASUNTO** : Identificación de pasivo ambiental del subsector hidrocarburos con código de Ficha OEFA F01796, ubicado en el Lote VII/VI (ex Lote VI), en el distrito de Pariñas de la provincia Talara del departamento de Piura.

### III. IDENTIFICACIÓN DE PASIVO AMBIENTAL DEL SUBSECTOR HIDROCARBUROS CON CÓDIGO DE FICHA OEFA F01796

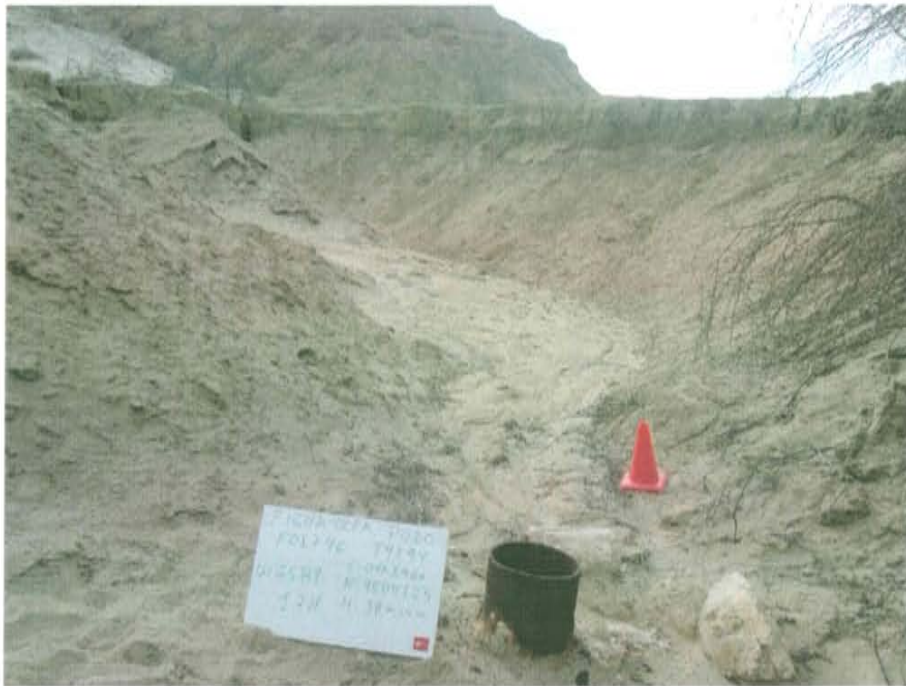
14. Durante la evaluación in situ realizada por el OEFA el 09 de agosto de 2014, se observó un pozo inactivo, ubicado en el cauce de una quebrada seca. El pozo presenta tubería de revestimiento (casing) de 12 plg de diámetro y se encuentra a 0,3 m sobre la superficie de suelo. Cabe precisar que el casing no presenta cabezal, como ningún elemento de

Fotografía N° 1. Pozo inactivo, ubicado en el cauce de una quebrada seca.

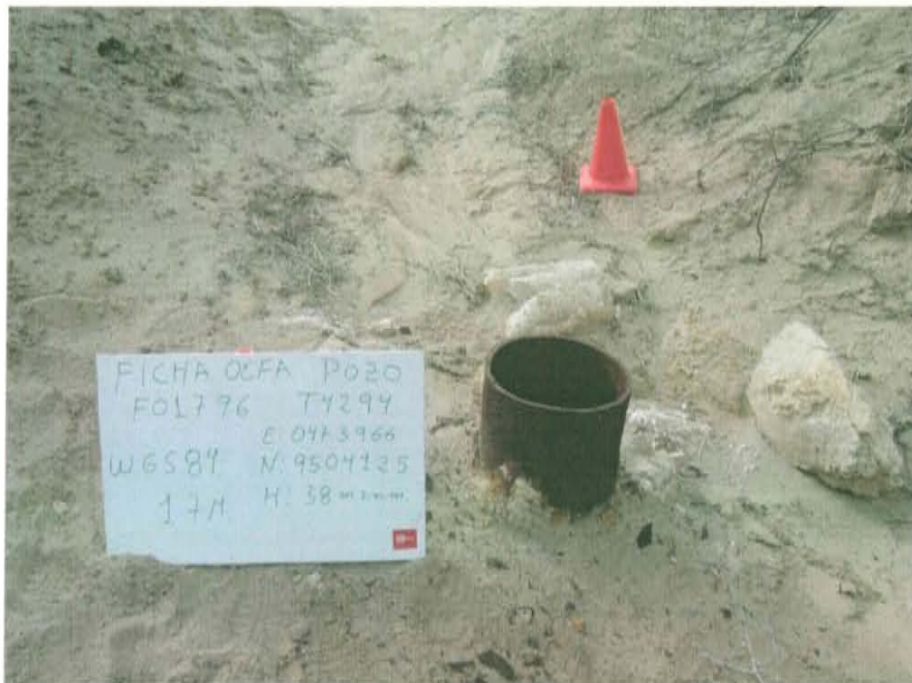
16. En ese sentido, de la revisión de los antecedentes, de la evaluación in situ y en gabinete se tiene que el pozo se encuentra mal abandonado toda vez que, no se encuentra herméticamente cerrado ni en condiciones seguras para el abandono; además, no se evidenció la existencia de la varilla de acero de dos (2) metros de altura sobre el nivel de la superficie conteniendo el número del pozo, sumado a no presentar un último tapón de cemento desde los 200 m de profundidad hasta la superficie (FICHA PERUPETRO 2002), tal como se establece en los artículos del Decreto Supremo N° 032-2004-EM - Reglamento de las Actividades de Exploración y Explotación de Hidrocarburos<sup>6</sup>.

Fotografía N° 2. Se puede apreciar el casing corroído, abierto sin elementos de cierre en superficie.

El pozo abandonado con casing corroído, se encuentra abierto y a 0,3 m. aproximadamente sobre la superficie del suelo, de 12 pulg. Aproximadamente de diámetro. Así mismo, dentro del entorno al pozo no se observó suelo impregnado con hidrocarburos.

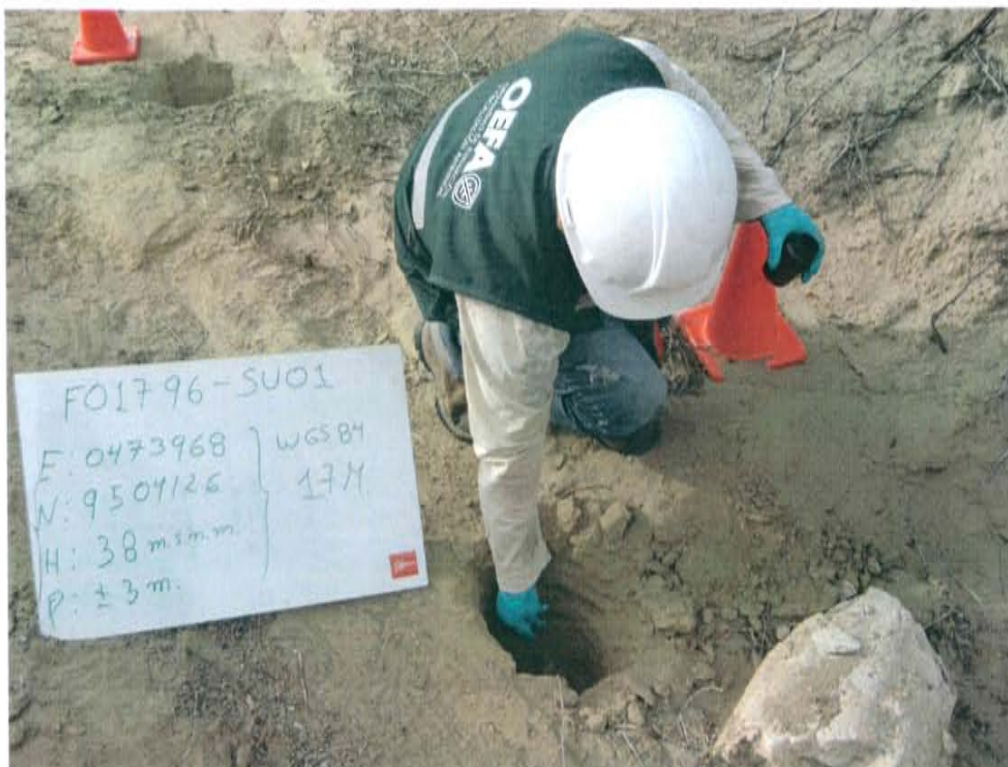
17. Producto del recorrido y exploración del área circundante al pozo, se realizó la toma de dos muestras puntuales de suelo para su correspondiente análisis en un laboratorio acreditado por INDECOPI. Para la toma de muestra se siguieron los criterios establecidos en la Guía para Muestreo de Suelos en el marco del Decreto Supremo N°002-2013-MINAM, Estándares de Calidad Ambiental (ECA) para suelo, aprobado con R.M. N° 085-2014-MINAM-Ministerio del Ambiente.
18. La descripción y ubicación de los puntos de muestreo de suelo; así como, los parámetros analizados en laboratorio se detallan en la Tabla 1 (ver anexo 4).

Fotografía N° 3. Toma de muestra de suelo en el punto F01796-SU01, ubicado a 1,3 m aproximadamente del Pozo T4294.

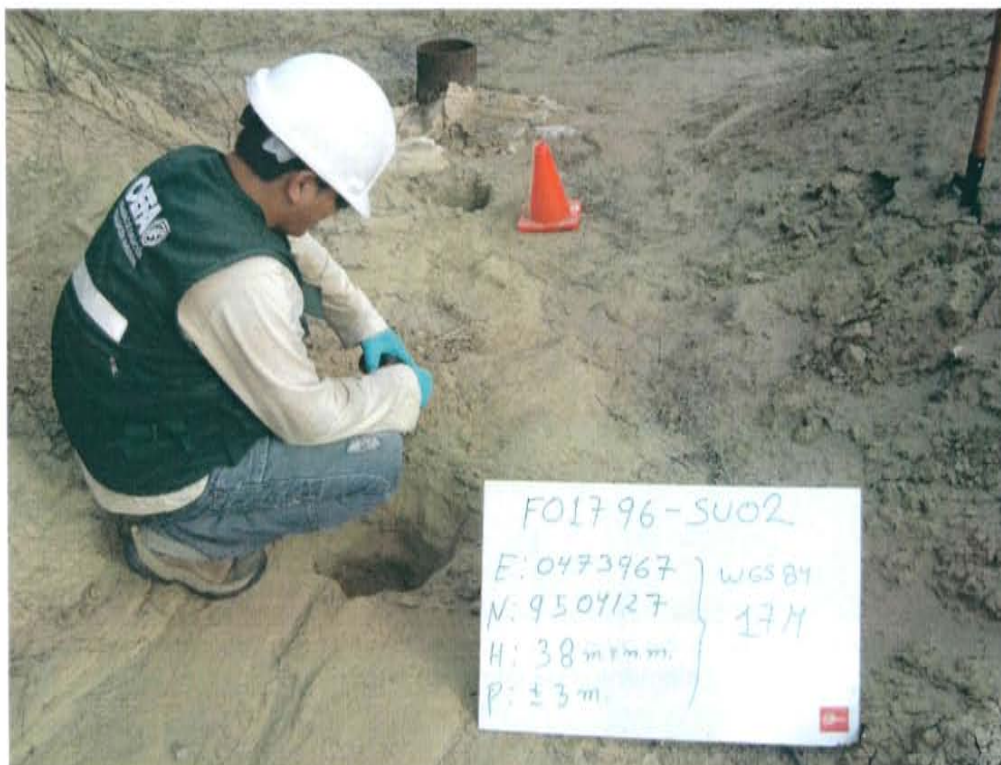
Fotografía N° 4. Toma de muestra de suelo en el punto F01796-SU02, ubicado a 3,6 m aproximadamente del Pozo T4294.

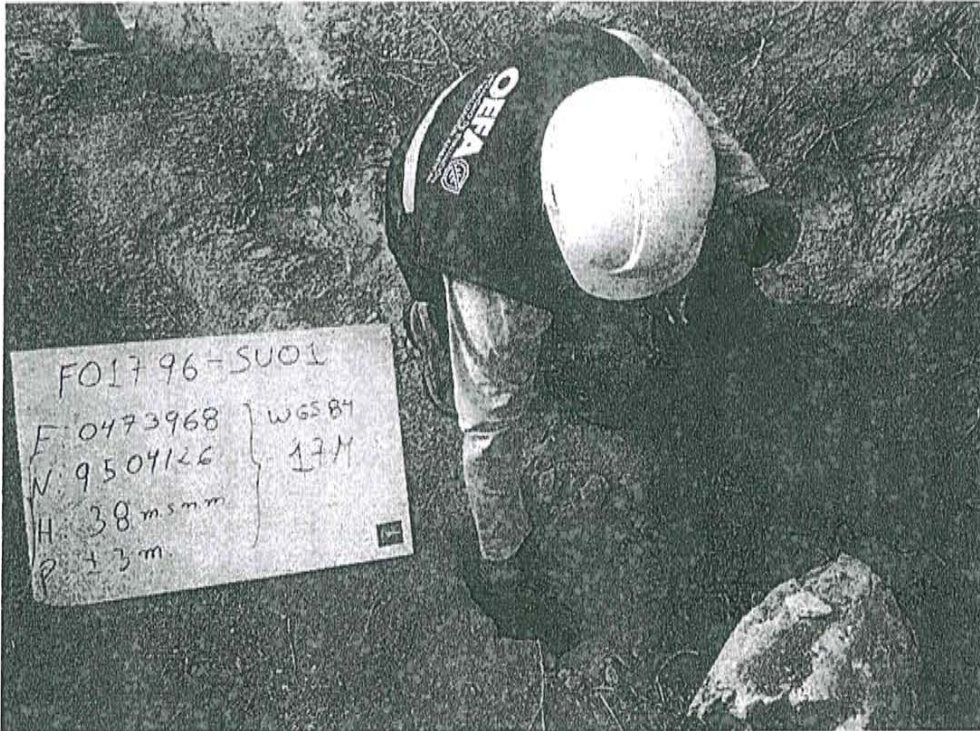
Fotografía N° 1. Toma de muestra de suelo en el punto F01796-SU01, ubicado a 1,3 m aproximadamente del Pozo T4294.

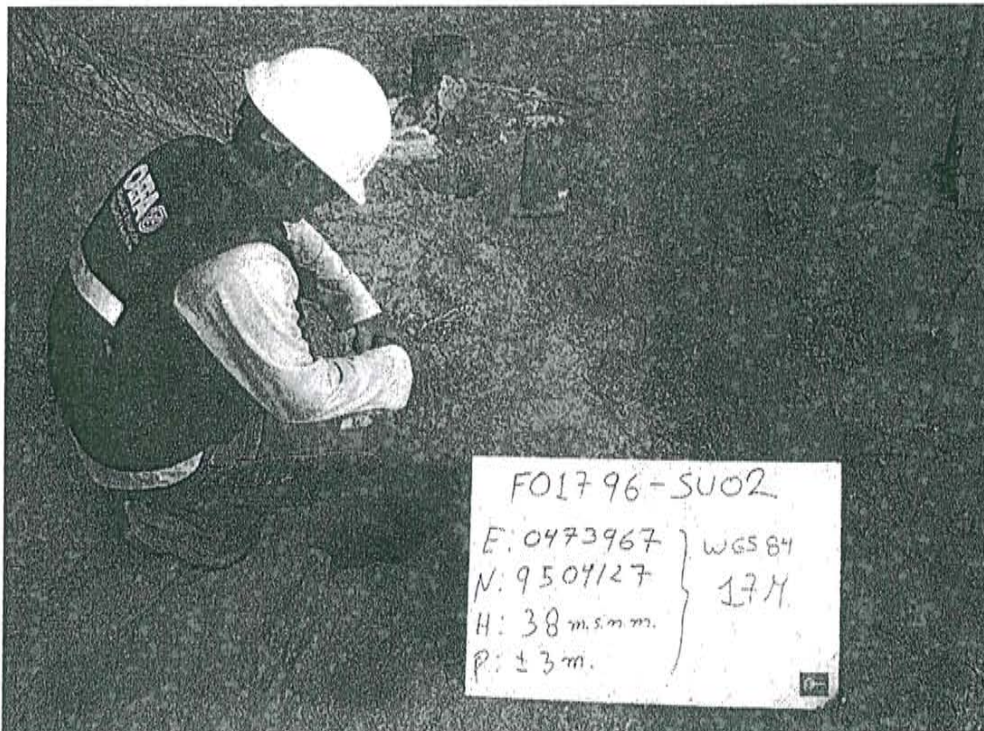
Fotografía N° 2. Toma de muestra de suelo en el punto F01796-SU02, ubicado a 3,6 m aproximadamente del Pozo T4294.

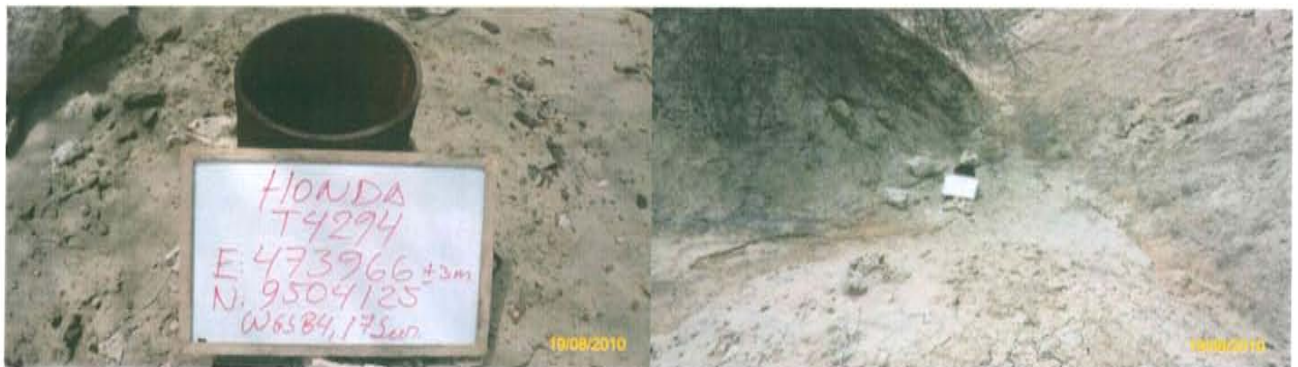
**3. REGISTRO FOTOGRÁFICO**

Se identificó el pozo (DPA). Se ubicó las coordenadas UTM a 50 m. de una vía de acceso, se aprecia casing sin cabezal, se evidencia suelo impregnado con hidrocarburos, no se percibe venteo sin embargo se percibe la presencia de fluido en su interior, se observa residuos sólidos (trozos de madera y bloques de concreto) circundantes al mismo.

Inadecuado abandono del pozo
