ANEXOS

Ficha de reconocimiento de sitio N.º	002-2024-SSIM
Expediente de evaluación:	0003-2024-DEAM-ISIM
Código de acción:	0001-02-2024-415
Fecha de aprobación:	01 de abril de 2024

Sitio: S0570

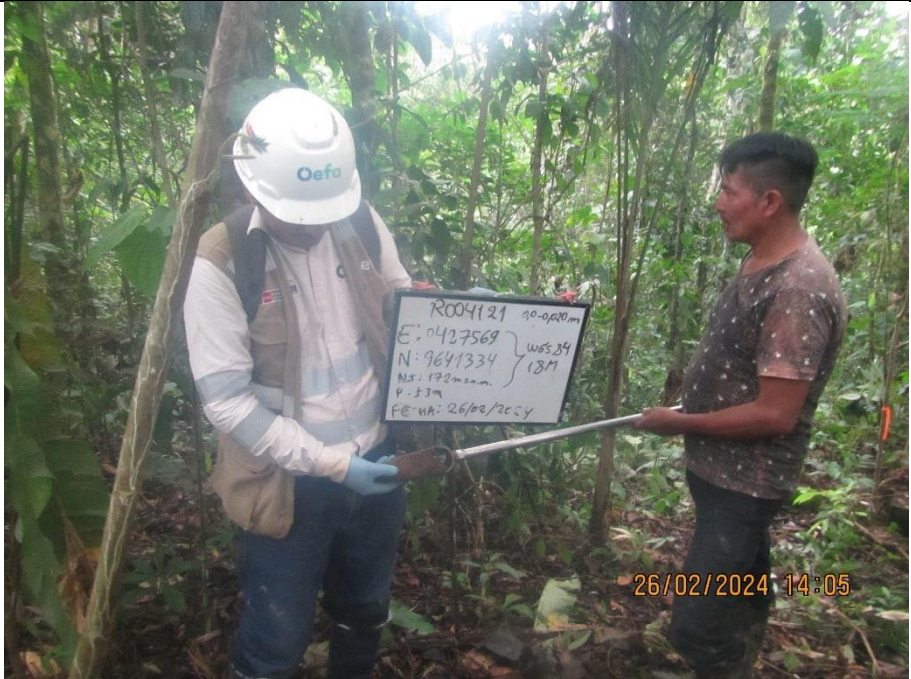
Distrito	Trompeteros	Provincia	Loreto	Departamento	Loreto
Fotografía 1 R004121

Fecha: 26/02/2024					
Hora: 14:05					
COORDENADAS UTM WGS84 – ZONA 18M					
Este (m): 427569					
Norte (m): 9641334					
Altitud (m s. n. m.): 172					
Precisión: ± 3 m					
DESCRIPCIÓN:		Vista de la referencia R004121 Se observa vegetación arbórea y arbustiva. Hincado a profundidad de 0,0 – 0,20 m. Suelo de textura limoso, color marrón.

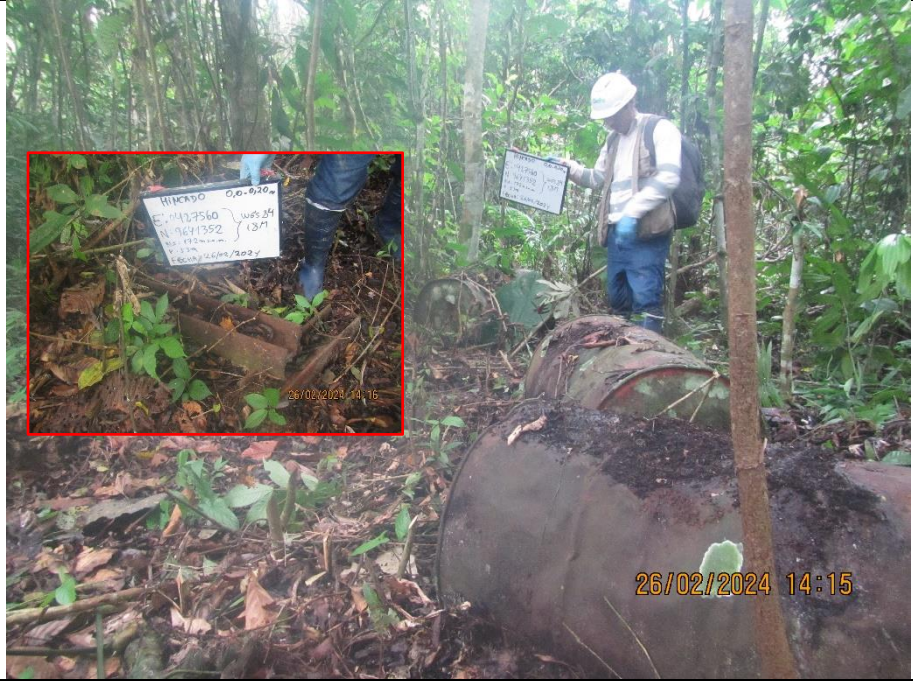
Distrito	Trompeteros	Provincia	Loreto	Departamento	Loreto
Fotografía 5 Hincado 2					
Fecha: 26/02/2024					
Hora: 14:17					
COORDENADAS UTM WGS84 – ZONA 18M					
Este (m): 427560					
Norte (m): 9641352					
Altitud (m s. n. m.): 172					
Precisión: ± 3 m					
DESCRIPCIÓN:					
Se aprecian residuos sólidos metálicos, como cilindros y estructuras metálicas, semienterrados y rodeados de vegetación arbórea y arbustiva.

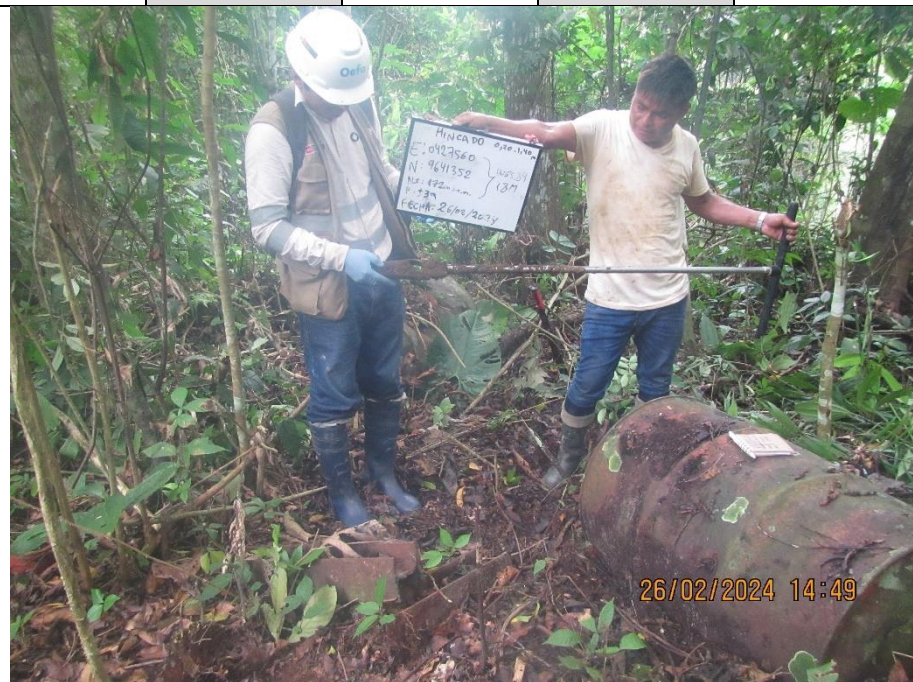
Distrito	Trompeteros	Provincia	Loreto	Departamento	Loreto
Fotografía 6 Hincado 2					
Fecha: 26/02/2024					
Hora: 14:49					
COORDENADAS UTM WGS84 – ZONA 18M					
Este (m): 427560					
Norte (m): 9641352					
Altitud (m s. n. m.): 172					
Precisión: ± 3 m					
DESCRIPCIÓN:					
Hincado a profundidad de 0,20 – 1,40 m. Suelo de textura limo arcilloso, color marrón.

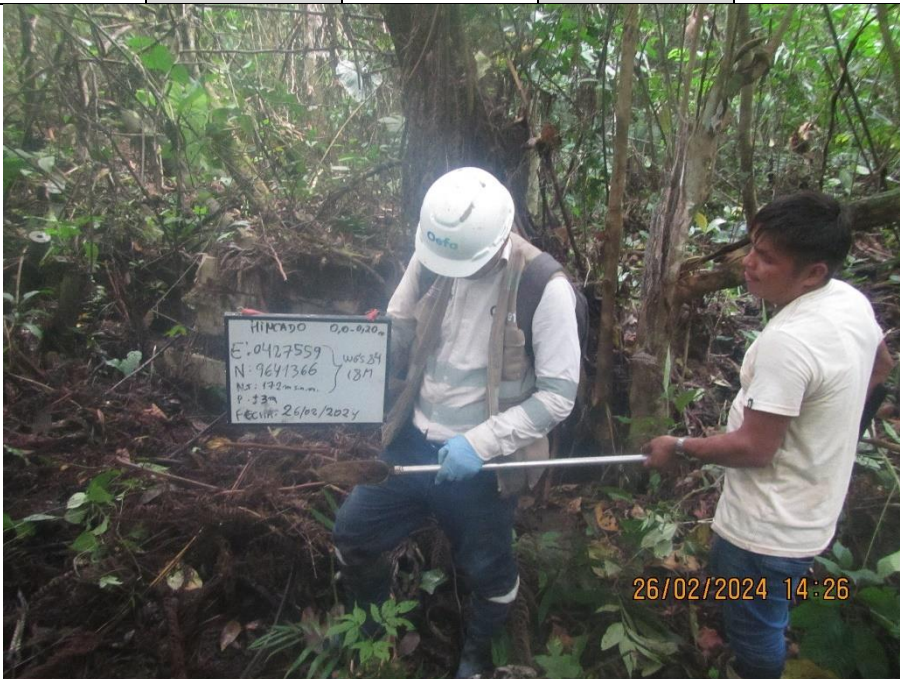
Distrito	Trompeteros	Provincia	Loreto	Departamento	Loreto
Fotografía 7 Hincado 3					
Fecha: 26/02/2024					
Hora: 14:26					
COORDENADAS UTM WGS84 – ZONA 18M					
Este (m): 427559					
Norte (m): 9641366					
Altitud (m s. n. m.): 172					
Precisión: ± 3					
DESCRIPCIÓN:					
Hincado a profundidad de 0,0 – 0,20 m. Suelo de textura limo arcilloso, color marrón. Se aprecian residuos sólidos: estructura de concreto rodeada de vegetación arbórea y arbustiva.

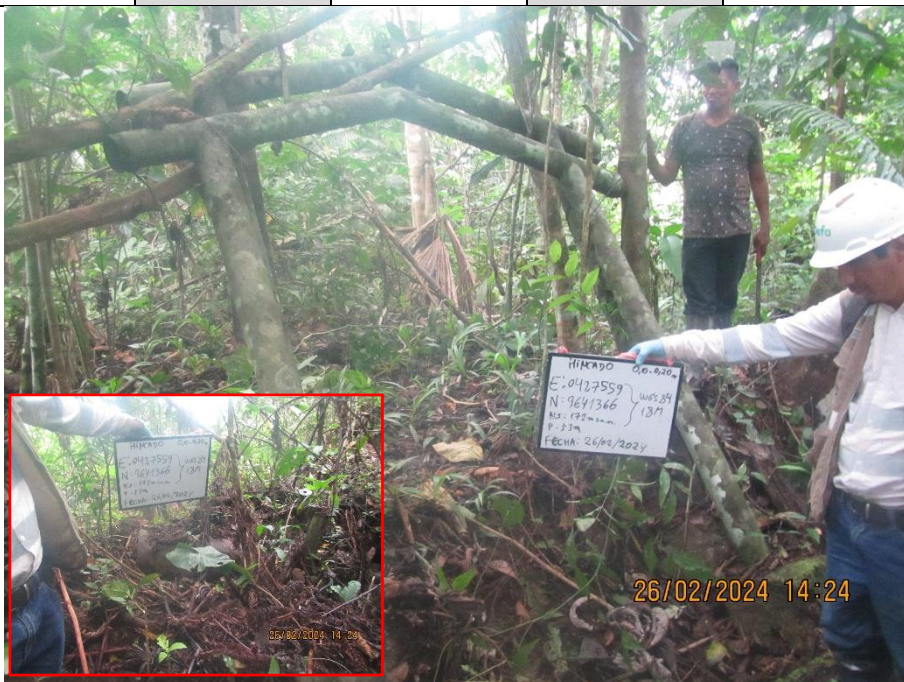
Distrito	Trompeteros	Provincia	Loreto	Departamento	Loreto
Fotografía 8 Hincado 3					
Fecha: 26/02/2024					
Hora: 14:24					
COORDENADAS UTM WGS84 – ZONA 18M					
Este (m): 427559					
Norte (m): 9641366					
Altitud (m s. n. m.): 172					
Precisión: ± 3 m					
DESCRIPCIÓN:					
Se aprecian residuos sólidos metálicos, como cilindros y marcos, semienterrados y rodeados de vegetación arbórea y arbustiva.

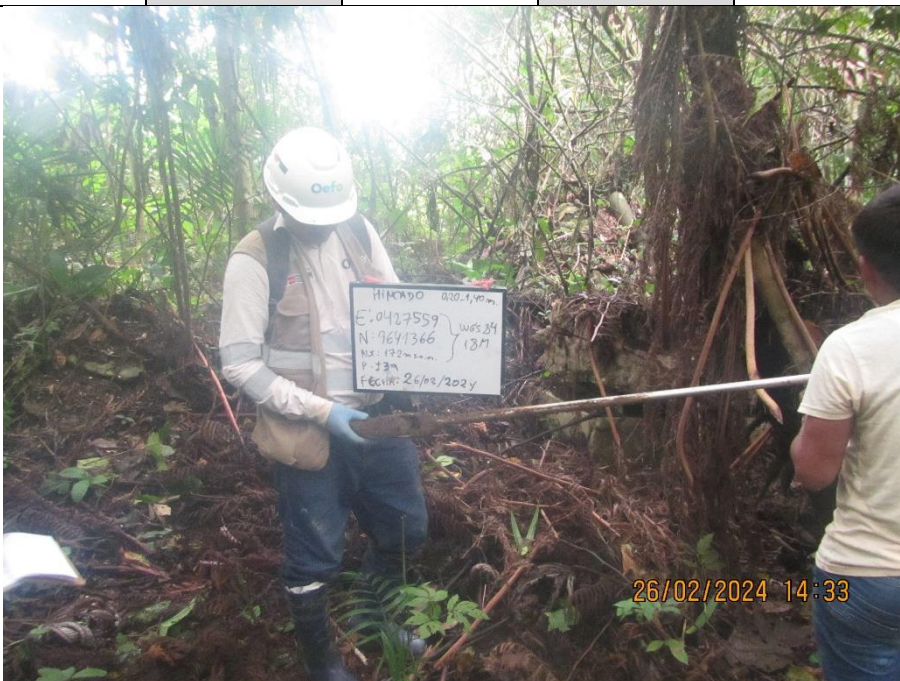
Distrito	Trompeteros	Provincia	Loreto	Departamento	Loreto
Fotografía 9 Hincado 3					
Fecha: 26/02/2024					
Hora: 14:24					
COORDENADAS UTM WGS84 – ZONA 18M					
Este (m): 427559					
Norte (m): 9641366					
Altitud (m s. n. m.): 172					
Precisión: ± 3 m					
DESCRIPCIÓN:					
Hincado a profundidad de 0,20 – 1,40 m. Suelo de textura arcillo limoso, color marrón.

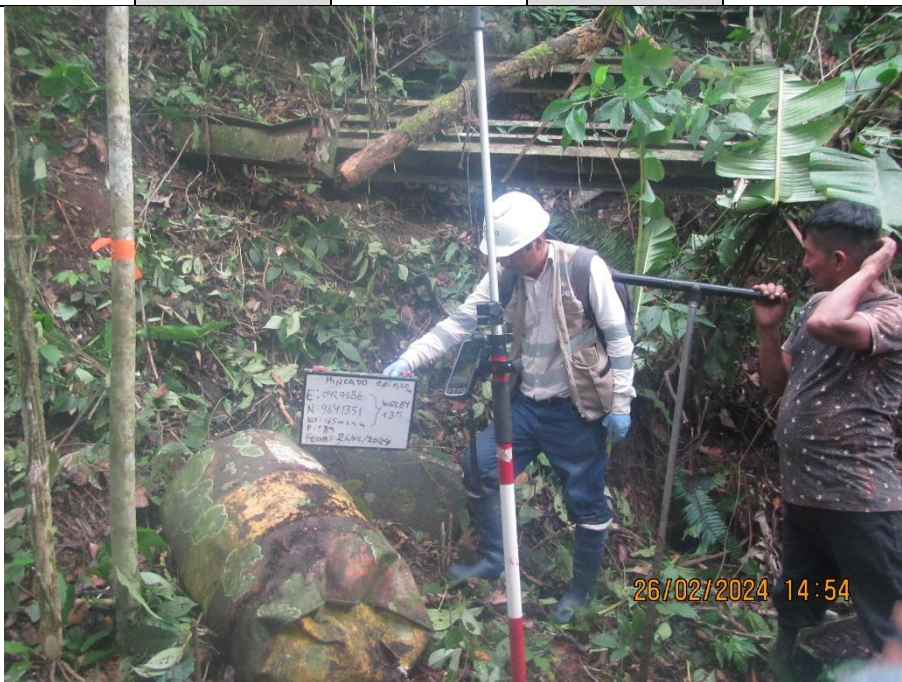
Distrito	Trompeteros	Provincia	Loreto	Departamento	Loreto
Fotografía 10 Hincado 4					
Fecha: 26/02/2024					
Hora: 14:54					
COORDENADAS UTM WGS84 – ZONA 18M					
Este (m): 427586					
Norte (m): 9641351					
Altitud (m s. n. m.): 165					
Precisión: ± 3 m					
DESCRIPCIÓN:					
Hincado a profundidad de 0,0 – 0,20 m. Suelo de textura arcillo limoso, color marrón. Se aprecian residuos sólidos metálicos, como cilindros y estructuras metálicas, semienterrados y rodeados de vegetación arbórea y arbustiva.

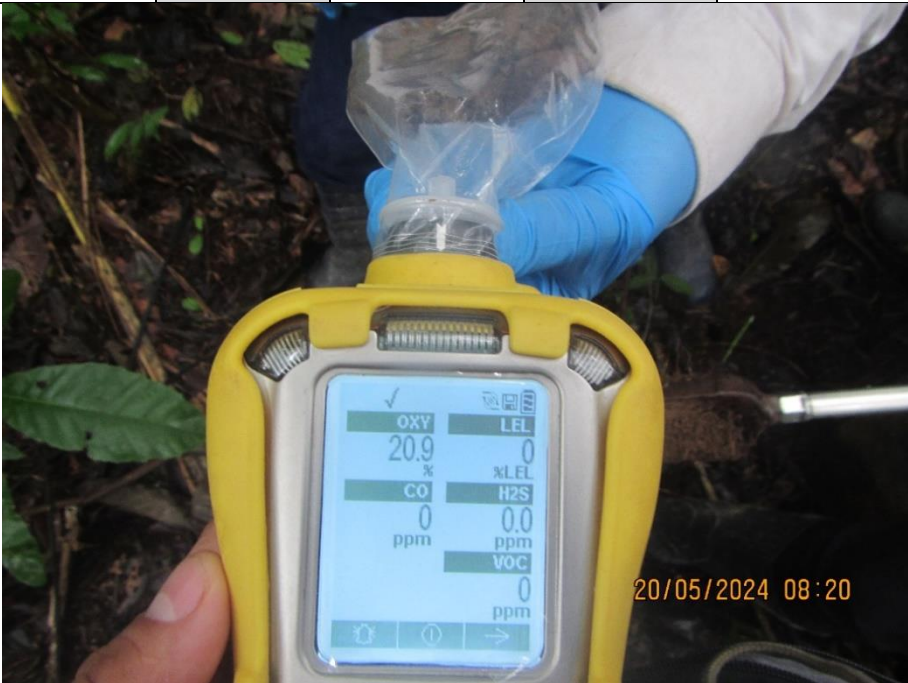
Distrito	Trompeteros	Provincia	Loreto	Departamento	Loreto
Fotografía 1 S0570-SU-001

Fecha: 20/05/2024					
Hora: 08:20					
Coordenadas UTM -WGS 84 – Zona 18M					
Este (m): 427569					
Norte (m): 9641334					
Altitud (m s. n. m.): 172					
Precisión: ± 3 m					
Descripción:	Medición de compuestos orgánicos volátiles (VOC) en el punto de muestreo S0570-SU-001, registrándose una lectura de 0 ppm.				
Distrito	Trompeteros	Provincia	Loreto	Departamento	Loreto
Fotografía 2 S0570-SU-001 / S0570-SU-001-DUP

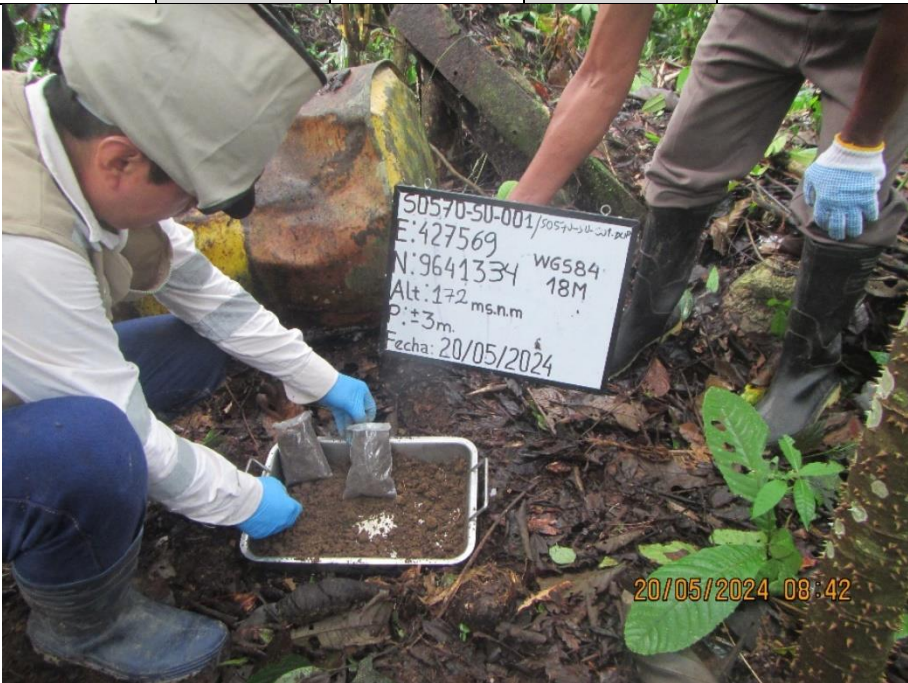
Fecha: 20/05/2024					
Hora: 08:42					
Coordenadas UTM -WGS 84 – Zona 18M					
Este (m): 427569					
Norte (m): 9641334					
Altitud (m s. n. m.): 172					
Precisión: ± 3 m					
Descripción:	Toma de muestra de suelo en el punto S0570-SU-001, entre 0,00 m - 0,20 m de profundidad. Se observó suelo limo arcilloso de color marrón, húmedo y sin indicios organolépticos de hidrocarburos. Asimismo, en este punto se tomó muestra duplicado con código S0570-SU-001-DUP.

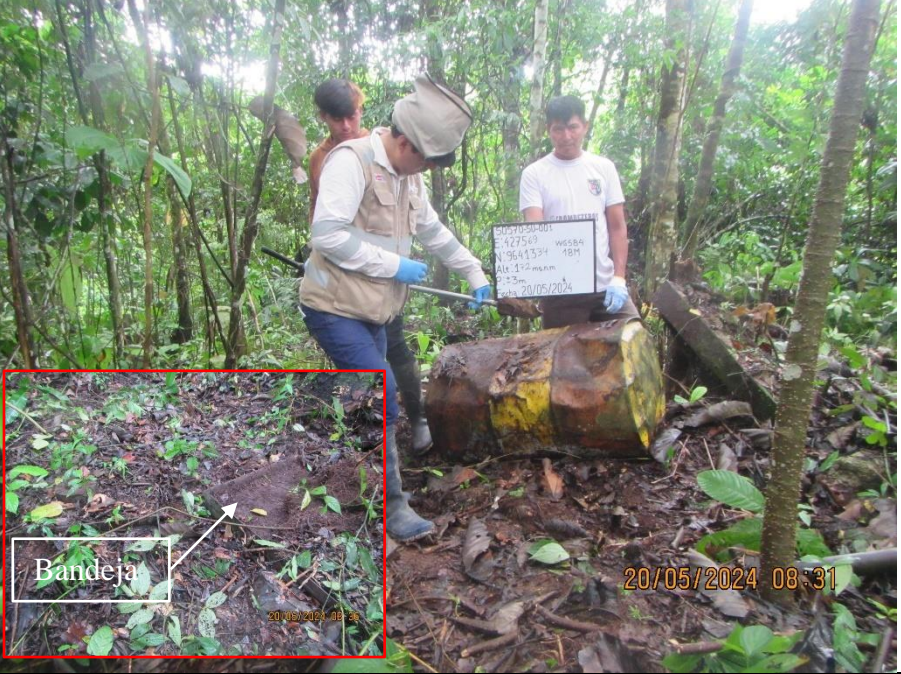
Fecha: 20/05/2024					
Hora: 08:31					
Coordenadas UTM -WGS 84 – Zona 18M					
Este (m): 427569					
Norte (m): 9641334					
Altitud (m s. n. m.): 172					
Precisión: ± 3 m	<p>20/05/2024 08:31</p>				
Descripción:	Vista panorámica del punto de muestreo de suelo S0570-SU-001. Se observó cilindro, bandeja y rejilla metálica sobre el suelo y semienterrados alrededor del punto de muestreo.

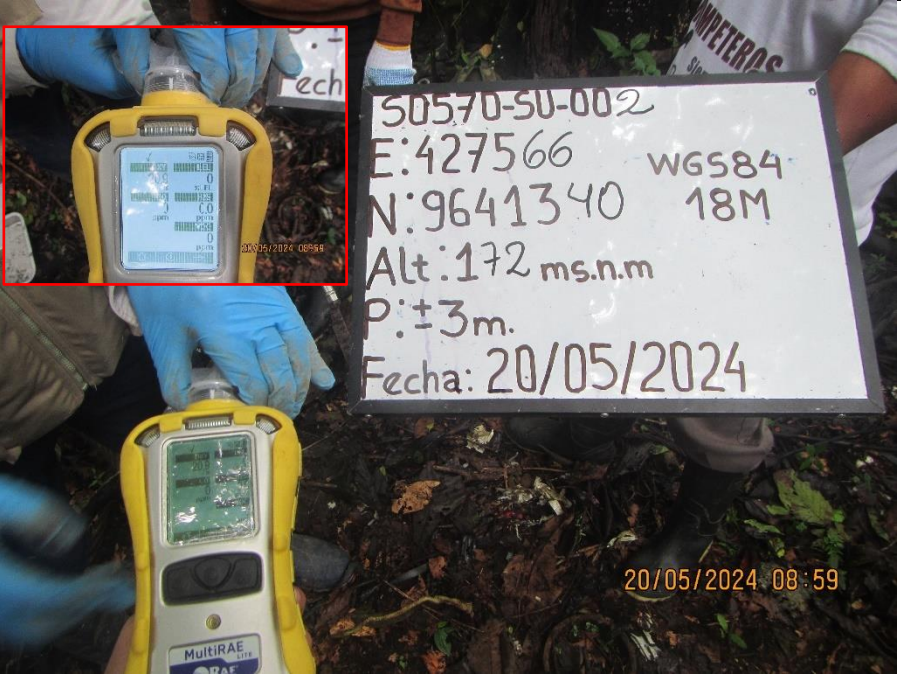
Distrito	Trompeteros	Provincia	Loreto	Departamento	Loreto
Fotografía 4 S0570-SU-002

Fecha: 20/05/2024					
Hora: 08:59					
Coordenadas UTM -WGS 84 – Zona 18M					
Este (m): 427566					
Norte (m): 9641340					
Altitud (m s. n. m.): 172					
Precisión: ± 3 m	<p>20/05/2024 08:59</p>				
Descripción:	Medición de compuestos orgánicos volátiles (VOC) en el punto de muestreo S0570-SU-002, registrándose una lectura de 0 ppm.

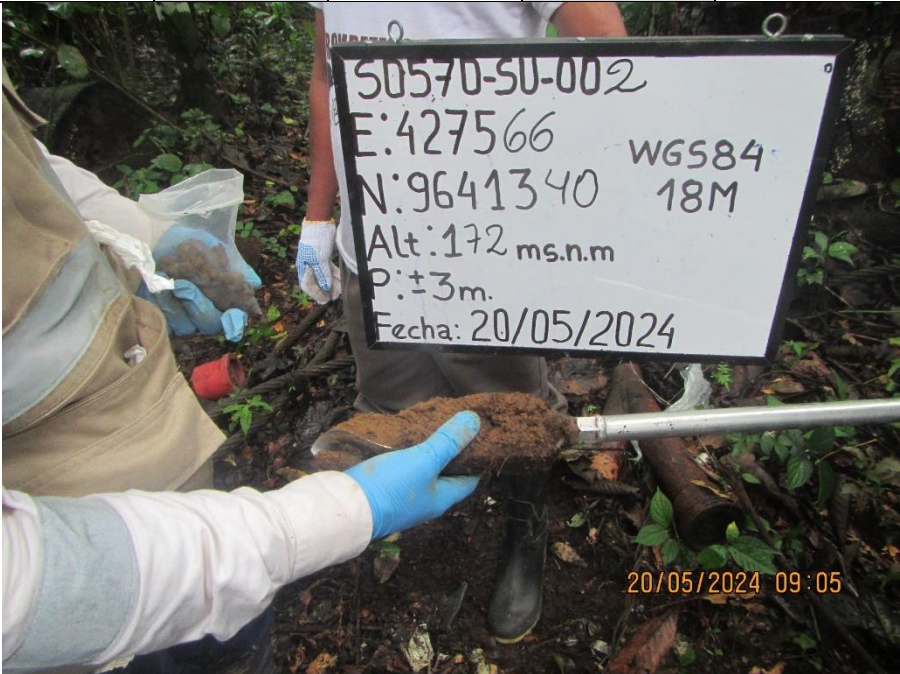
Distrito	Trompeteros	Provincia	Loreto	Departamento	Loreto
Fotografía 5 S0570-SU-002

Fecha: 20/05/2024					
Hora: 09:05					
Coordenadas UTM -WGS 84 – Zona 18M					
Este (m): 427566					
Norte (m): 9641340					
Altitud (m s. n. m.): 172					
Precisión: ± 3 m					
Descripción:	Toma de muestra de suelo en el punto S0570-SU-002, entre 0,00 m - 0,20 m de profundidad. Se observó suelo limo arcilloso de color marrón, húmedo y sin indicios organolépticos de hidrocarburos.

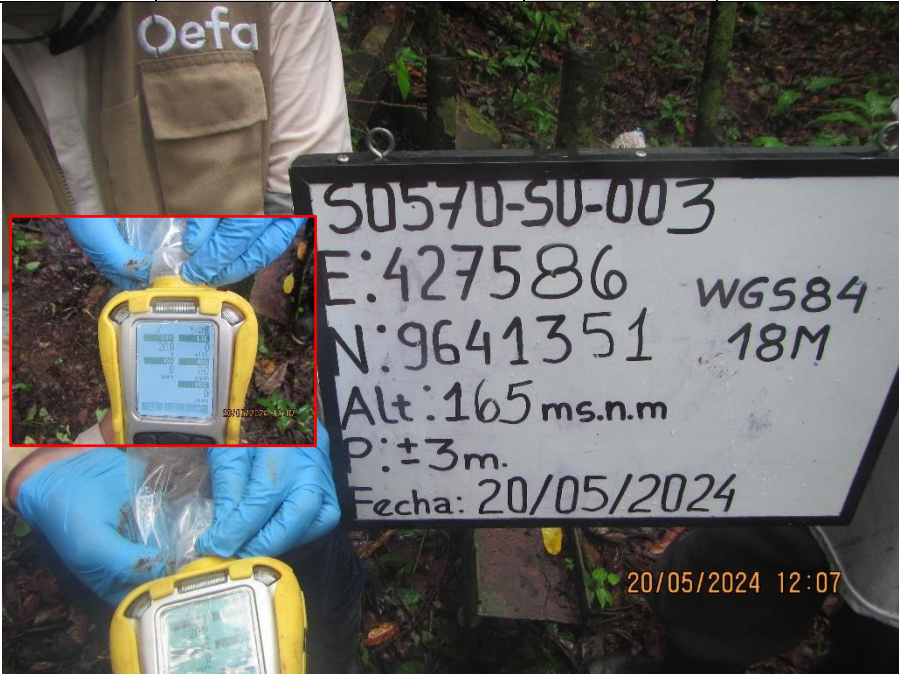
Distrito	Trompeteros	Provincia	Loreto	Departamento	Loreto
Fotografía 7 S0570-SU-003

Fecha: 20/05/2024					
Hora: 12:07					
Coordenadas UTM -WGS 84 – Zona 18M					
Este (m): 427586					
Norte (m): 9641351					
Altitud (m s. n. m.): 165					
Precisión: ± 3 m					
Descripción:	Medición de compuestos orgánicos volátiles (VOC) en el punto de muestreo S0570-SU-003, registrándose una lectura de 0 ppm.				
Distrito	Trompeteros	Provincia	Loreto	Departamento	Loreto
Fotografía 8 S0570-SU-003

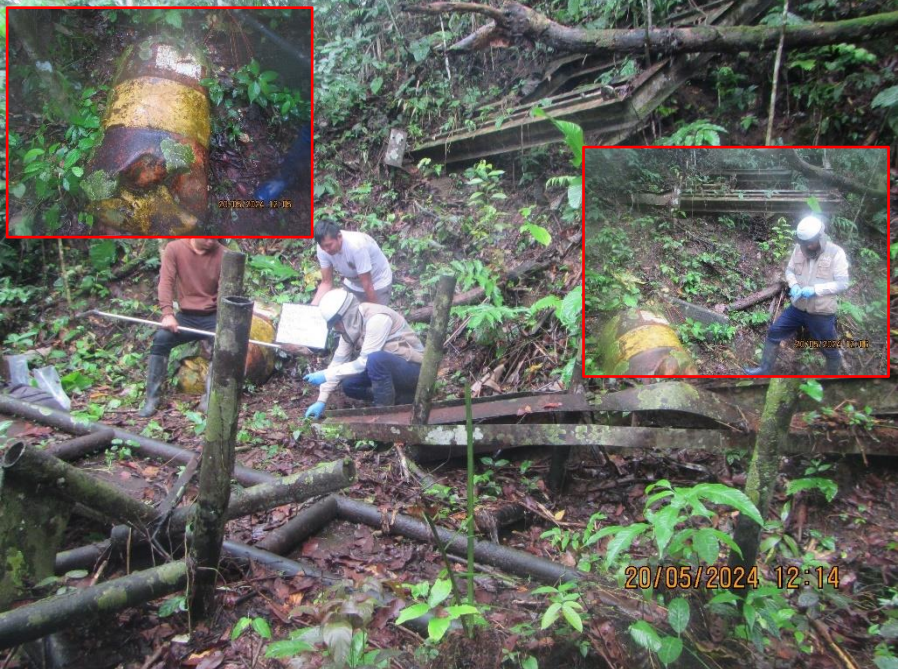
Distrito	Trompeteros	Provincia	Loreto	Departamento	Loreto
Fotografía 9 S0570-SU-003

Fecha: 20/05/2024					
Hora: 12:14					
Coordenadas UTM -WGS 84 – Zona 18M					
Este (m): 427586					
Norte (m): 9641351					
Altitud (m s. n. m.): 165					
Precisión: ± 3 m	20/05/2024 12:14				
Descripción:	Vista panorámica del punto de muestreo de suelo S0570-SU-003. Se observó cilindro y estructuras metálicas enterrados y semienterrados alrededor del punto de muestreo.				
Distrito	Trompeteros	Provincia	Loreto	Departamento	Loreto
Fotografía 10 S0570-SU-003-PROF

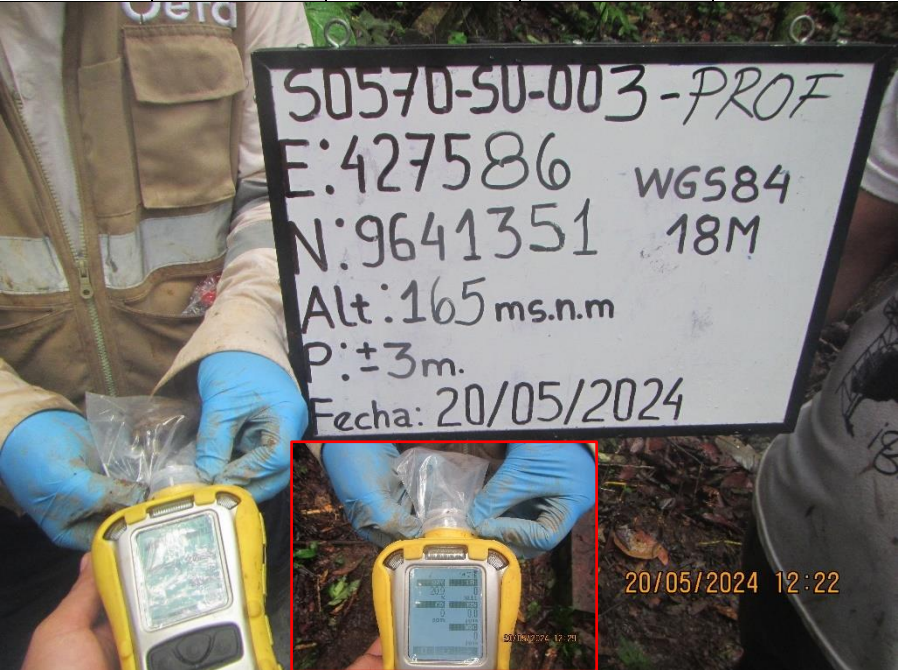
Fecha: 20/05/2024					
Hora: 12:22					
Coordenadas UTM -WGS 84 – Zona 18M					
Este (m): 427586					
Norte (m): 9641351					
Altitud (m s. n. m.): 165					
Precisión: ± 3 m	20/05/2024 12:22				
Descripción:	Medición de compuestos orgánicos volátiles (VOC) en la muestra S0570-SU-003-PROF, registrándose una lectura de 0 ppm.

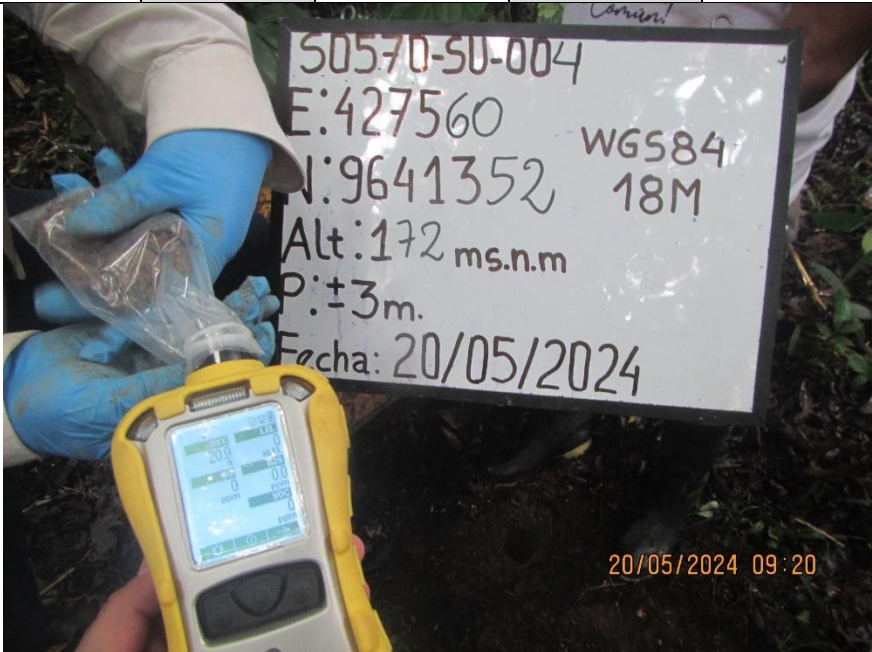
Distrito	Trompeteros	Provincia	Loreto	Departamento	Loreto
Fotografía 12 S0570-SU-004

Fecha: 20/05/2024					
Hora: 09:20					
Coordenadas UTM -WGS 84 – Zona 18M					
Este (m): 427560					
Norte (m): 9641352					
Altitud (m s. n. m.): 172					
Precisión: ± 3 m					
Descripción:	Medición de compuestos orgánicos volátiles (VOC) en el punto de muestreo S0570-SU-004, registrándose una lectura de 0 ppm.

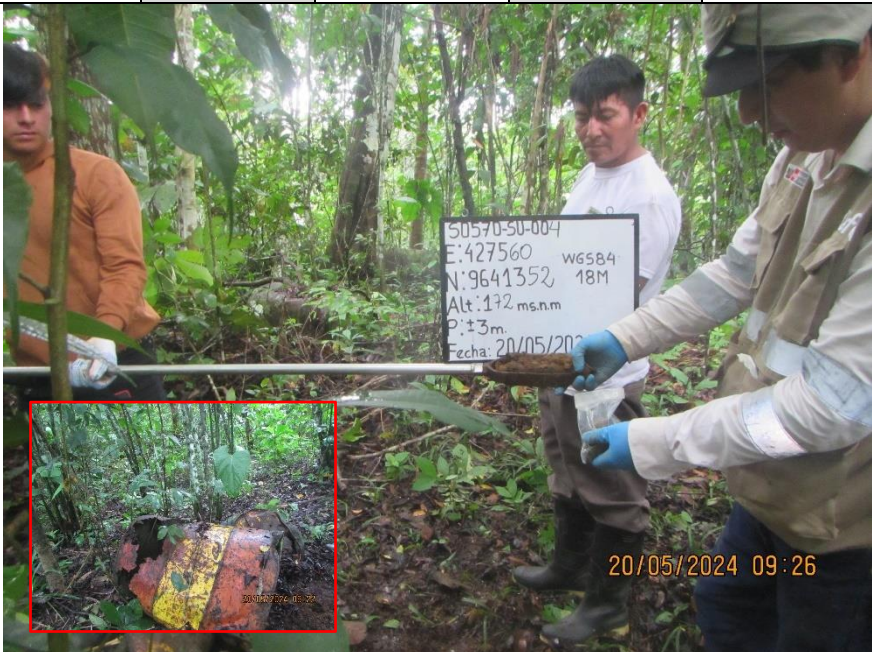
Distrito	Trompeteros	Provincia	Loreto	Departamento	Loreto
Fotografía 14 S0570-SU-004

Fecha: 20/05/2024					
Hora: 09:26					
Coordenadas UTM -WGS 84 – Zona 18M					
Este (m): 427560					
Norte (m): 9641352					
Altitud (m s. n. m.): 172					
Precisión: ± 3 m					
Descripción:	Vista panorámica del punto de muestreo de suelo S0570-SU-004. Se observaron cilindros metálicos sobre el suelo alrededor del punto de muestreo.

N.º	Ubicación de residuos		Descripción de residuos
	Coordenadas UTM WGS84 – Zona 18M		
	Este (m)	Norte (m)	
1	427569	9641334	Se observaron residuos sólidos como cilindro metálico, bandeja metálica, rejilla metálica, alambres, filtros y tuberías metálicas, los cuales se encontraban sobre el suelo y semienterrados entre los puntos de muestreo S0570-SU-001 y S0570-SU-002, abarcando un área aproximada de 40 m ² (ver Fotografías 3 y 6 del Anexo 2).
	427566	9641340	
2	427586	9641351	Se observaron residuos sólidos metálicos como cilindro y estructuras metálicas, los cuales se encontraban enterrados y semienterrados alrededor del punto de muestreo S0570-SU-003, abarcando un área aproximada de 20 m ² (ver Fotografía 9 del Anexo 2).
3	427560	9641352	Se observaron residuos sólidos metálicos como cilindros y estructuras metálicas, los cuales se encontraban sobre el suelo y semienterrados entre los puntos de muestreo S0570-SU-004 y S0570-SU-005, abarcando un área aproximada de 20 m ² (ver Fotografías 14 y 17 del Anexo 2).

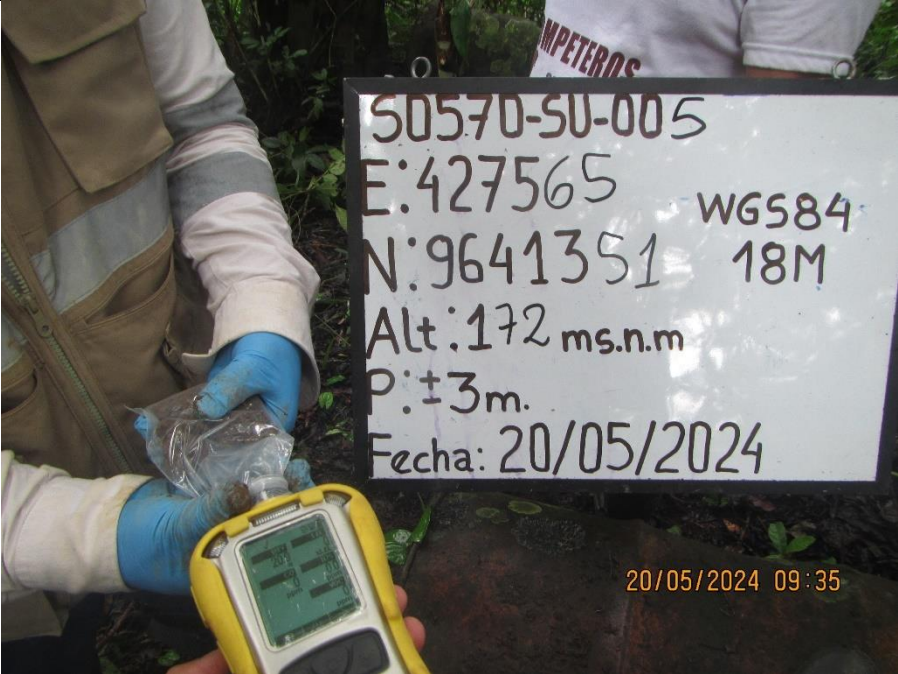
Distrito	Trompeteros	Provincia	Loreto	Departamento	Loreto
Fotografía 15 S0570-SU-005

Fecha: 20/05/2024					
Hora: 09:35					
Coordenadas UTM -WGS 84 – Zona 18M					
Este (m): 427565					
Norte (m): 9641351					
Altitud (m s. n. m.): 172					
Precisión: ± 3 m					
Descripción:	Medición de compuestos orgánicos volátiles (VOC) en el punto de muestreo S0570-SU-005, registrándose una lectura de 0 ppm.				
Distrito	Trompeteros	Provincia	Loreto	Departamento	Loreto
Fotografía 16 S0570-SU-005

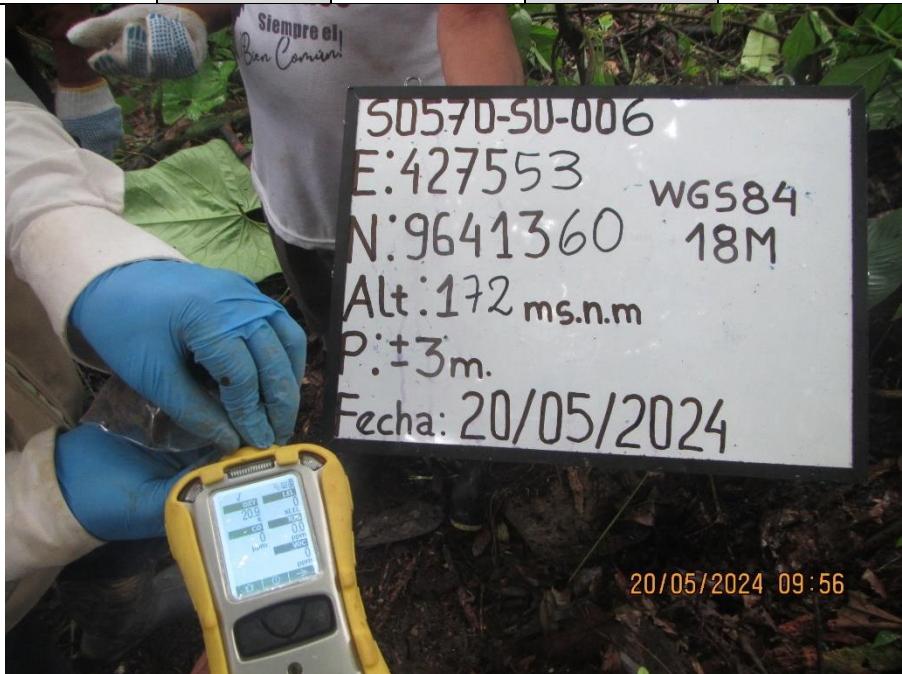
Distrito	Trompeteros	Provincia	Loreto	Departamento	Loreto
Fotografía 18 S0570-SU-006

Fecha: 20/05/2024					
Hora: 09:56					
Coordenadas UTM -WGS 84 – Zona 18M					
Este (m): 427553					
Norte (m): 9641360					
Altitud (m s. n. m.): 172					
Precisión: ± 3 m					
Descripción:	Medición de compuestos orgánicos volátiles (VOC) en el punto de muestreo S0570-SU-006, registrándose una lectura de 0 ppm.

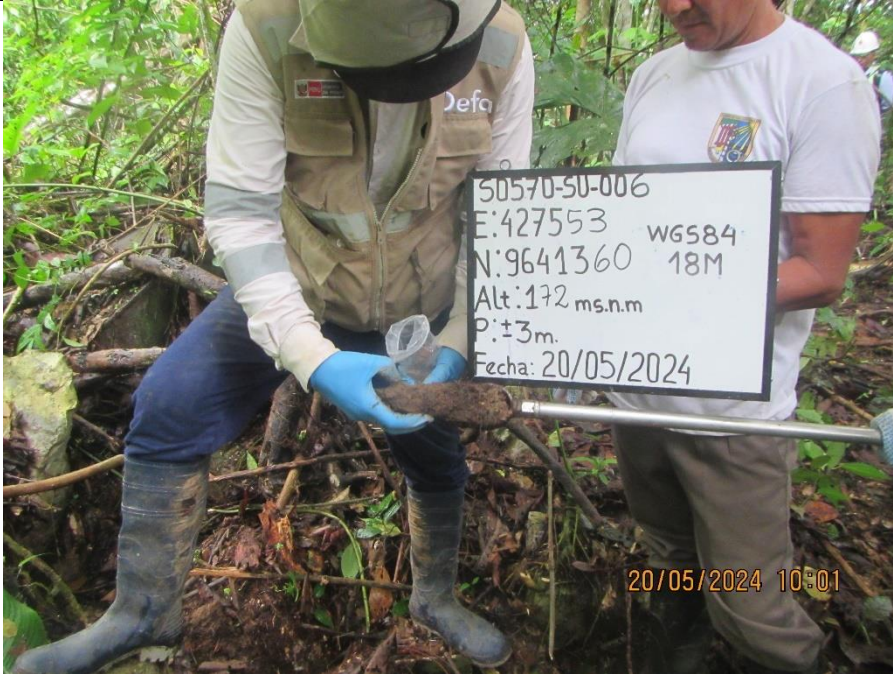
Distrito	Trompeteros	Provincia	Loreto	Departamento	Loreto
Fotografía 19 S0570-SU-006

Fecha: 20/05/2024					
Hora: 09:56					
Coordenadas UTM -WGS 84 – Zona 18M					
Este (m): 427553					
Norte (m): 9641360					
Altitud (m s. n. m.): 172					
Fecha: 20/05/2024					
Descripción:	Toma de muestra de suelo en el punto S0570-SU-006, entre 0,00 m - 0,20 m de profundidad. Se observó suelo limo arcilloso de color marrón, húmedo y sin indicios organolépticos de hidrocarburos.

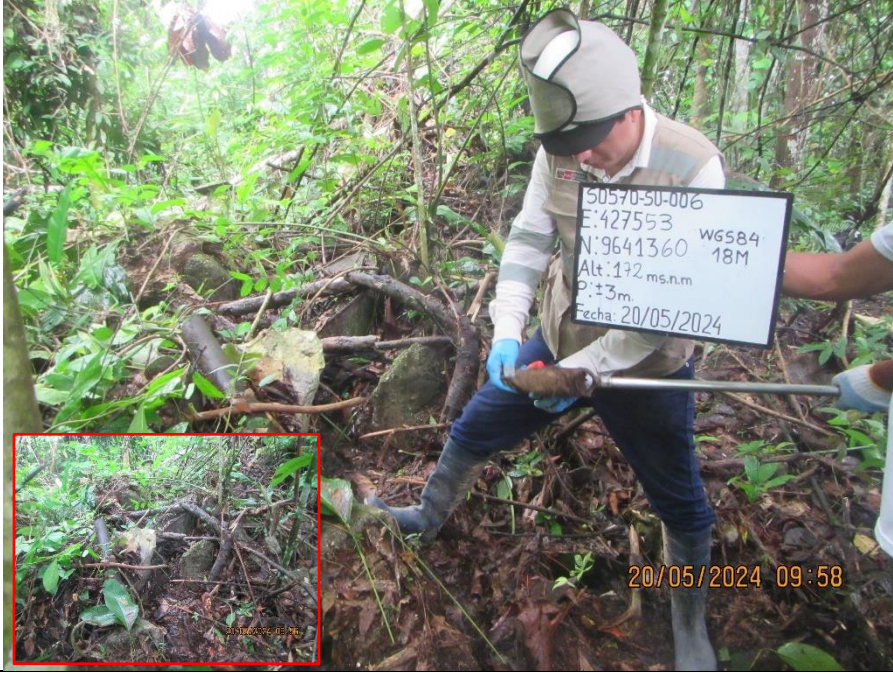
Fecha: 20/05/2024					
Hora: 09:58					
Coordenadas UTM -WGS 84 – Zona 18M					
Este (m): 427553					
Norte (m): 9641360					
Altitud (m s. n. m.): 172					
Precisión: ± 3 m					
Descripción:	Vista panorámica del punto de muestreo de suelo S0570-SU-006. Se observaron estructuras metálicas y restos de concreto semienterrados alrededor del punto de muestreo.

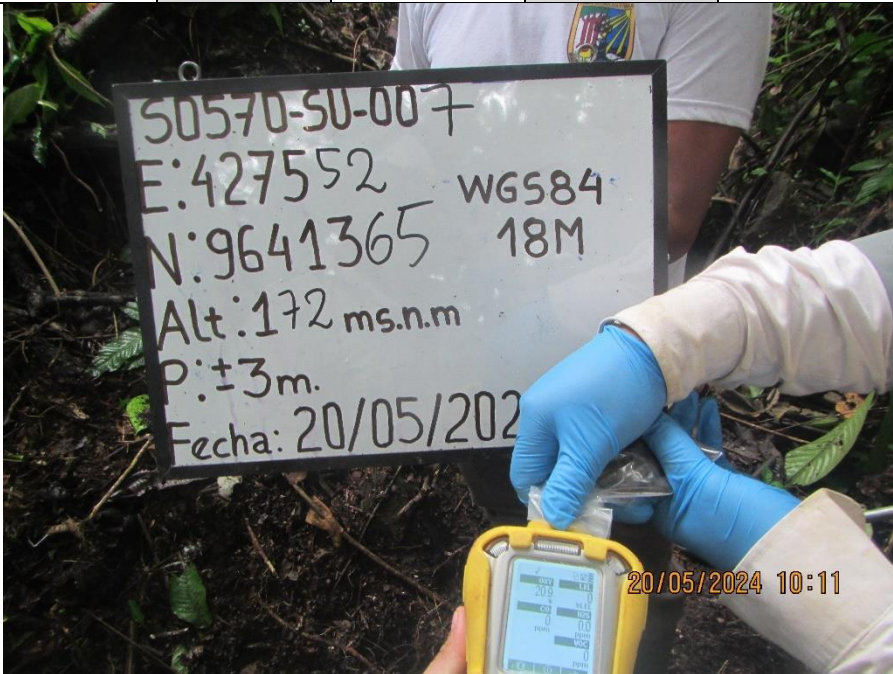
Distrito	Trompeteros	Provincia	Loreto	Departamento	Loreto
Fotografía 21 S0570-SU-007

Fecha: 20/05/2024					
Hora: 10:11					
Coordenadas UTM -WGS 84 – Zona 18M					
Este (m): 427552					
Norte (m): 9641365					
Altitud (m s. n. m.): 172					
Precisión: ± 3 m					
Descripción:	Medición de compuestos orgánicos volátiles (VOC) en el punto de muestreo S0570-SU-007, registrándose una lectura de 0 ppm.

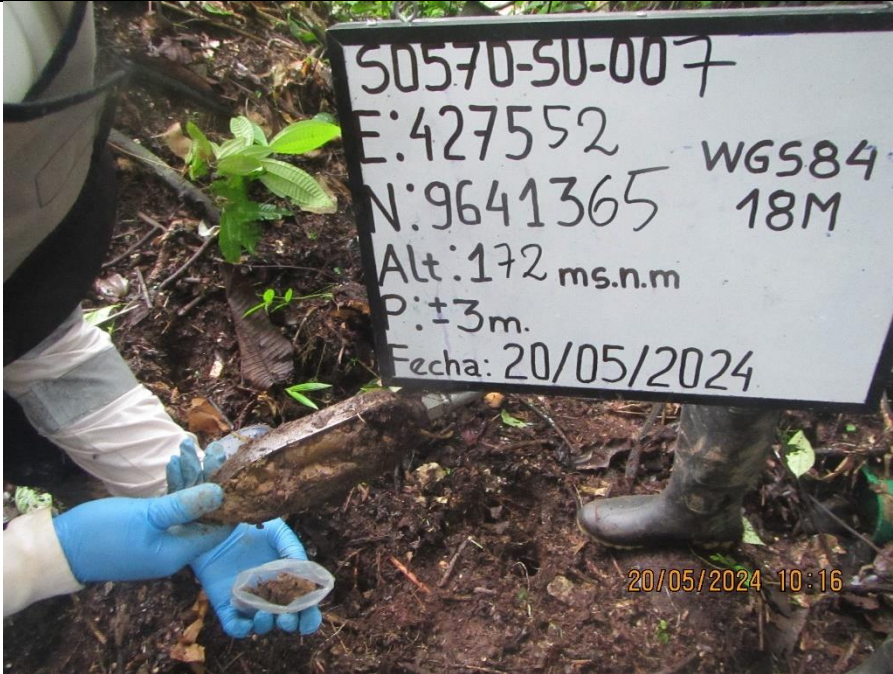
Distrito	Trompeteros	Provincia	Loreto	Departamento	Loreto
Fotografía 22 S0570-SU-007

Fecha: 20/05/2024					
Hora: 10:16					
Coordenadas UTM -WGS 84 – Zona 18M					
Este (m): 427552					
Norte (m): 9641365					
Altitud (m s. n. m.): 172					
Precisión: ± 3 m					
Descripción:	Toma de muestra de suelo en el punto S0570-SU-007, entre 0,00 m - 0,20 m de profundidad. Se observó suelo limo arcilloso de color marrón, húmedo y sin indicios organolépticos de hidrocarburos.

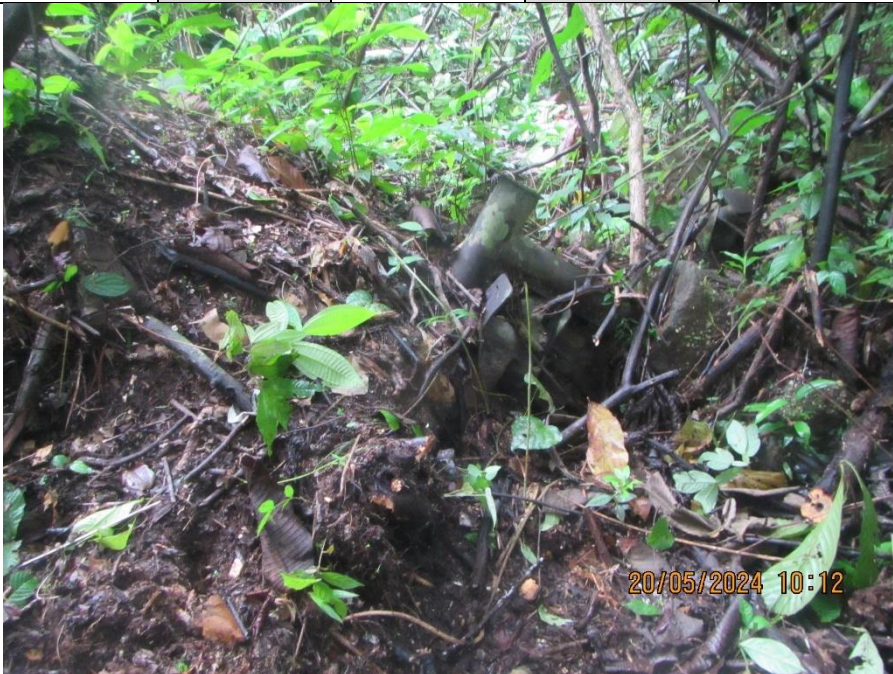
Fecha: 20/05/2024					
Hora: 10:12					
Coordenadas UTM -WGS 84 – Zona 18M					
Este (m): 427552					
Norte (m): 9641365					
Altitud (m s. n. m.): 172					
Precisión: ± 3 m	20/05/2024 10:12				
Descripción:	Vista panorámica del punto de muestreo de suelo S0570-SU-007. Se observaron estructuras metálicas y restos de concreto semienterrados alrededor del punto de muestreo.

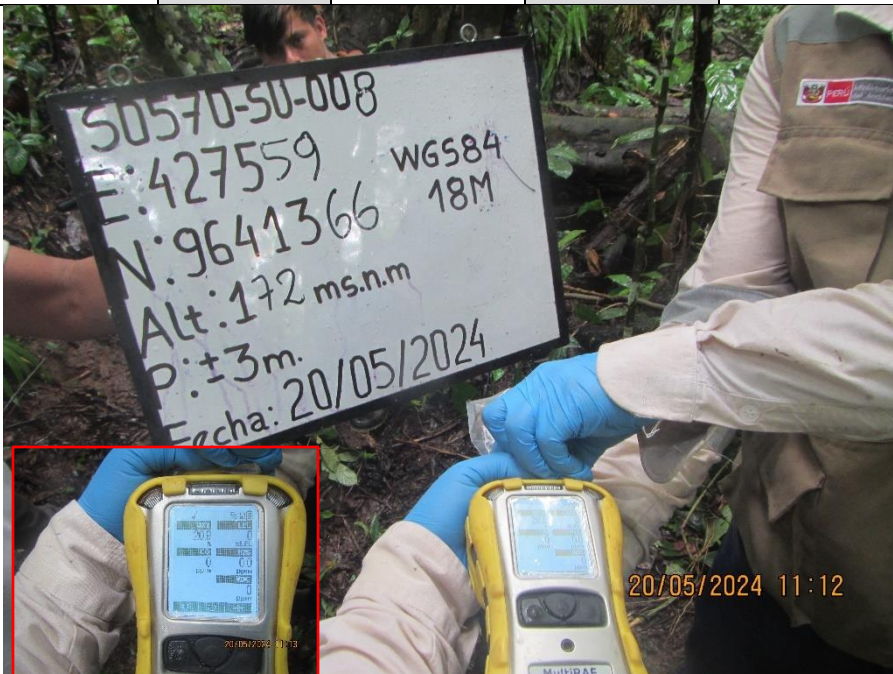
Distrito	Trompeteros	Provincia	Loreto	Departamento	Loreto
Fotografía 24 S0570-SU-008

Fecha: 20/05/2024					
Hora: 11:12					
Coordenadas UTM -WGS 84 – Zona 18M					
Este (m): 427559					
Norte (m): 9641366					
Altitud (m s. n. m.): 172					
Precisión: ± 3 m	20/05/2024 11:12				
Descripción:	Medición de compuestos orgánicos volátiles (VOC) en el punto de muestreo S0570-SU-008, registrándose una lectura de 0 ppm.

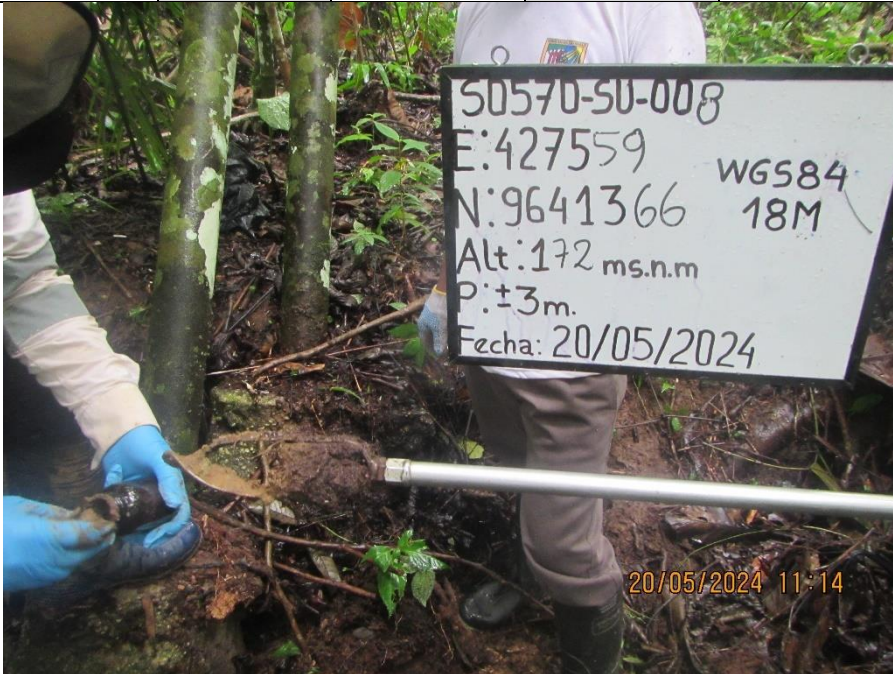
Distrito	Trompeteros	Provincia	Loreto	Departamento	Loreto
Fotografía 25 S0570-SU-008

Fecha: 20/05/2024					
Hora: 11:14					
Coordenadas UTM -WGS 84 – Zona 18M					
Este (m): 427559					
Norte (m): 9641366					
Altitud (m s. n. m.): 172					
Precisión: ± 3 m					
Descripción:	Toma de muestra de suelo en el punto S0570-SU-008, entre 0,00 m y 0,20 m de profundidad. Se observó suelo limo arcilloso de color marrón, húmedo y sin indicios organolépticos de hidrocarburos.

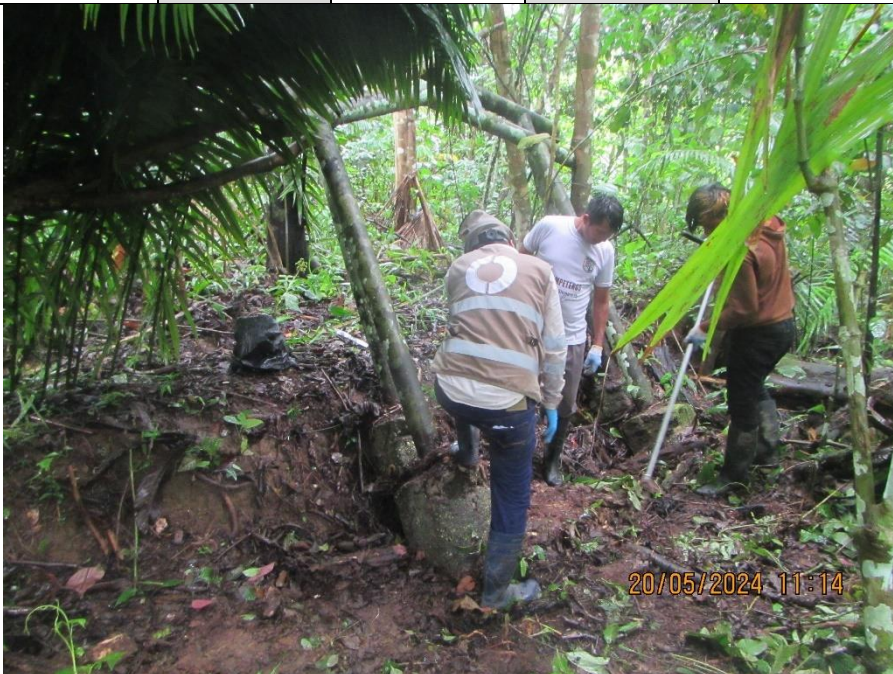
Fecha: 20/05/2024					
Hora: 11:14					
Coordenadas UTM -WGS 84 – Zona 18M					
Este (m): 427559					
Norte (m): 9641366					
Altitud (m s. n. m.): 172					
Precisión: ± 3 m					
Descripción:	Vista panorámica del punto de muestreo de suelo S0570-SU-008. Se observaron estructuras metálicas y restos de concreto sobre el suelo alrededor del punto de muestreo.

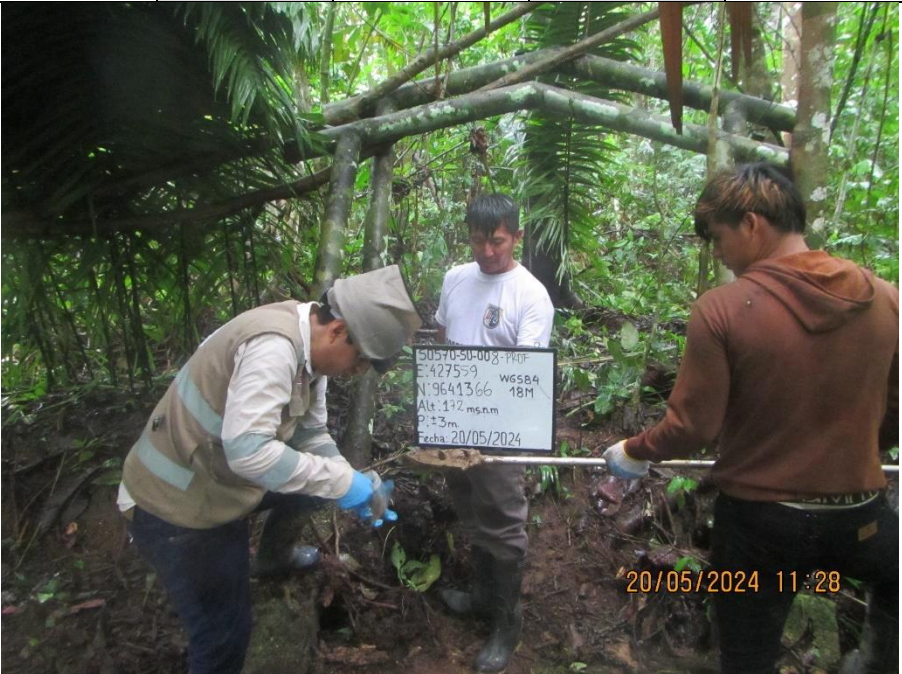
Distrito	Trompeteros	Provincia	Loreto	Departamento	Loreto
Fotografía 28 S0570-SU-008-PROF

Fecha: 20/05/2024					
Hora: 11:28					
Coordenadas UTM -WGS 84 – Zona 18M					
Este (m): 427559					
Norte (m): 9641366					
Altitud (m s. n. m.): 172					
Precisión: ± 3 m					
Descripción:	Toma de muestra de suelo con código S0570-SU-008-PROF a un segundo nivel de profundidad entre 1,20 m - 1,40 m. Se observó suelo limo arcilloso de color marrón, húmedo y sin indicios organolépticos de hidrocarburos.

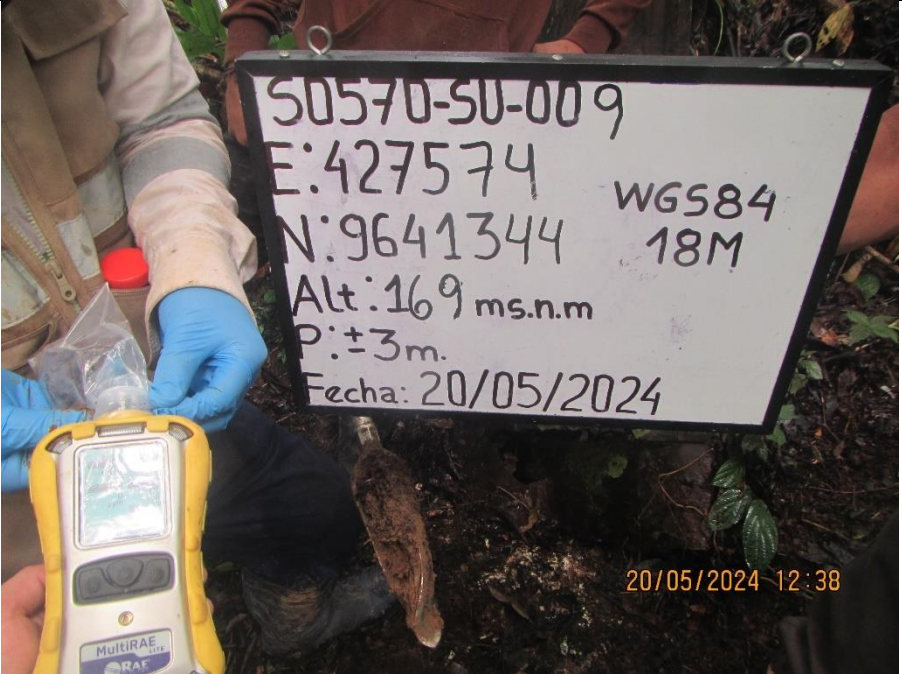
Distrito	Trompeteros	Provincia	Loreto	Departamento	Loreto
Fotografía 29 S0570-SU-009

Fecha: 20/05/2024					
Hora: 12:38					
Coordenadas UTM -WGS 84 – Zona 18M					
Este (m): 427574					
Norte (m): 9641344					
Altitud (m s. n. m.): 169					
Precisión: ± 3 m					
Descripción:	Medición de compuestos orgánicos volátiles (VOC) en el punto de muestreo S0570-SU-009, registrándose una lectura de 0 ppm.				
Distrito	Trompeteros	Provincia	Loreto	Departamento	Loreto
Fotografía 30 S0570-SU-009

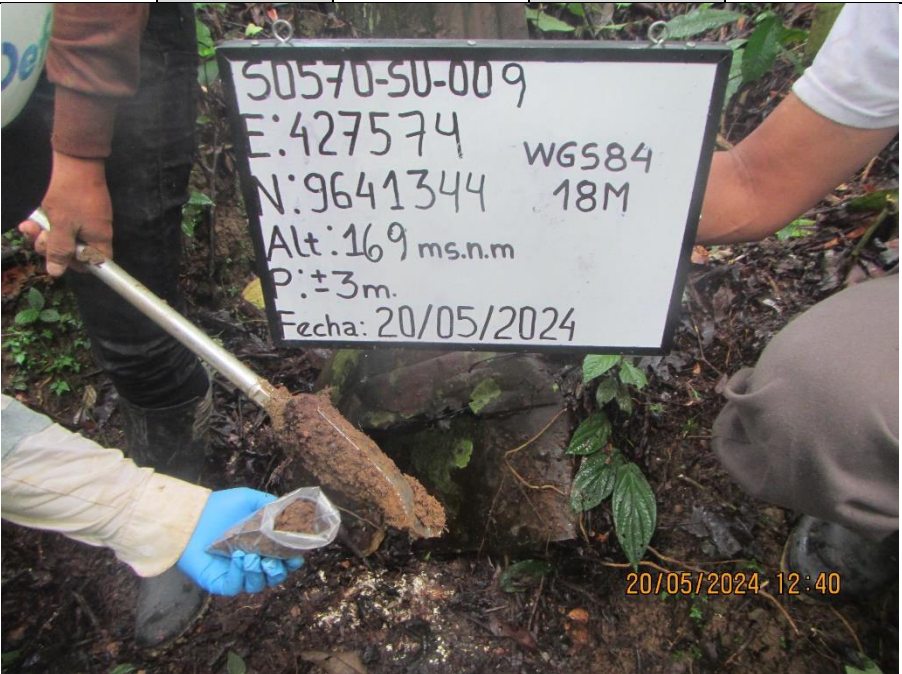
Fecha: 20/05/2024					
Hora: 12:40					
Coordenadas UTM -WGS 84 – Zona 18M					
Este (m): 427574					
Norte (m): 9641344					
Altitud (m s. n. m.): 169					
Precisión: ± 3 m					
Descripción:	Toma de muestra de suelo con código S0570-SU-009, entre 0,0 m - 0,20 m de profundidad. Se observó suelo limo arcilloso de color marrón, húmedo y sin indicios organolépticos de hidrocarburos.
