ANEXOS

Ficha de reconocimiento de sitio N.º	002-2024-SSIM
Expediente de evaluación:	0003-2024-DEAM-ISIM
Código de acción:	0001-02-2024-415
Fecha de aprobación:	01 de abril de 2024

Sitio: S0570

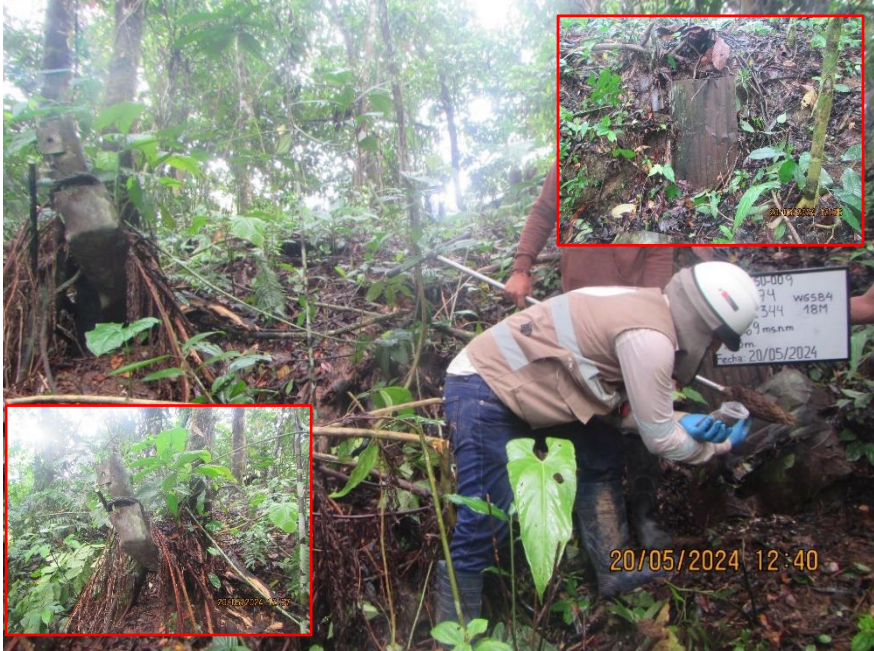
Distrito	Trompeteros	Provincia	Loreto	Departamento	Loreto
Fotografía 31 S0570-SU-009

Fecha: 20/05/2024					
Hora: 12:40					
Coordenadas UTM -WGS 84 – Zona 18M					
Este (m): 427574					
Norte (m): 9641344					
Altitud (m s. n. m.): 169					
Precisión: ± 3 m	20/05/2024 12:40				
Descripción:	Vista panorámica del punto de muestreo de suelo S0570-SU-009. Se observó calamina, alambre y estructuras metálicas alrededor del punto de muestreo.				
Distrito	Trompeteros	Provincia	Loreto	Departamento	Loreto
Fotografía 32 Cámara trampa CT-SJ-19

427565	9641351	
4	427553	9641360	Se observaron residuos sólidos como estructuras metálicas y restos de concreto, los cuales se encontraban semienterrados y sobre el suelo entre los puntos de muestreo S0570-SU-006, S0570-SU-007 y S0570-SU-008, abarcando un área aproximada de 40 m ² (ver Fotografías 20, 23 y 26 del Anexo 2).
	427552	9641365	
	427559	9641366	
5	427574	9641344	Se observaron residuos sólidos como calamina metálica, alambre y estructuras metálicas alrededor del punto de muestreo S0570-SU-009, abarcando un área aproximada de 5 m ² (ver Fotografía 31 del Anexo 2).

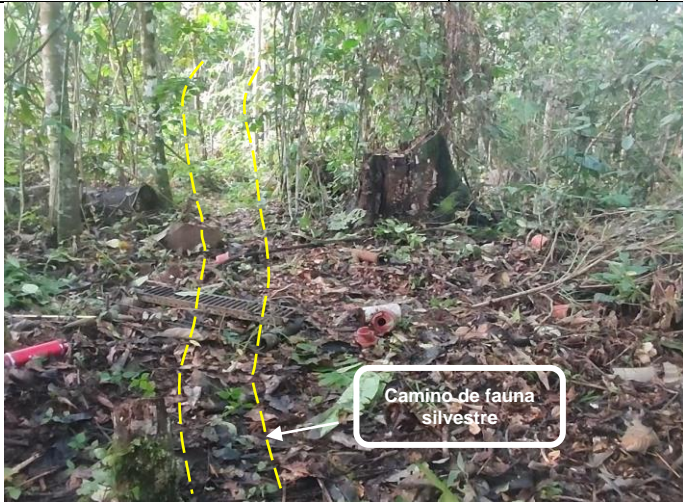
Distrito	Trompeteros	Provincia	Loreto	Departamento	Loreto
Fotografía 33 Vista panorámica del enfoque de la cámara trampa CT-SJ-19

Fecha: 29/02/2024					
Hora: 15:23					
Coordenadas UTM WGS 84 – Zona 19 L					
Este (m): 427566					
Norte (m): 9641339					
Altitud (m s. n. m.): 172					
Precisión: ± 3 m					
Descripción:	<p>Cámara instalada en un botadero de chatarra que a su vez está rodeado por una vegetación secundaria, donde el sotobosque es claro con abundancia de arbolitos de delgado fuste, observándose algunas plantas de la familia Fabaceae, Piperaceae, Marantaceae, Melastomataceae, entre otras; asimismo, el dosel se encuentra entre los 10 m y 15 m de altura, con árboles sin flores ni frutos. La cámara está adherida a un árbol de mediano fuste a una altura aproximada de 0,70 m del suelo y dirigida a un camino de fauna silvestre, en cuyos lados se observan residuos sólidos metálicos sobre el suelo y semienterrados.</p> <p>Nota: La altitud considerada corresponde a la altitud obtenida con el equipo GPS diferencial (marca Trimble modelo R10 serie 6011F01163) en el reconocimiento del sitio (26/02/2024) durante la comisión de servicios con código de acción N.º 0001-2-2024-415 realizado del 17 al 28 de febrero de 2024, debido a que dicho equipo registra una medición más precisa y detallada del terreno con un error mínimo, respecto de la altitud que fue obtenida con equipo GPS navegador.</p>

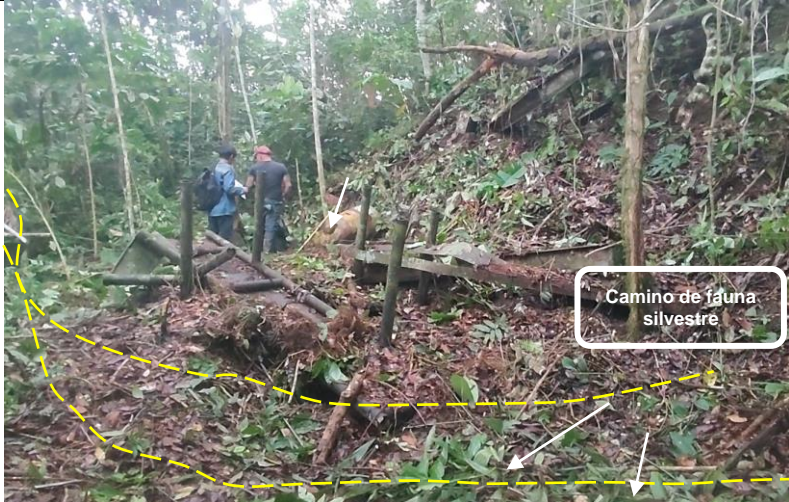
Distrito	Trompeteros	Provincia	Loreto	Departamento	Loreto
Fotografía 35 Vista panorámica del enfoque de la cámara trampa CT-SJ-20

Fecha: 29/02/2024					
Hora: 15:47					
Coordenadas UTM WGS 84 – Zona 19 L					
Este (m): 427583					
Norte (m): 9641355					
Altitud (m s. n. m.): 165					
Precisión: ± 3 m					
Descripción:	<p>Cámara instalada en un botadero de chatarra que a su vez está rodeado por una vegetación secundaria, donde el sotobosque es claro con abundancia de arbolitos de delgado fuste, observándose algunas plantas de la familia Fabaceae, Piperaceae, Marantaceae, entre otras; asimismo, el dosel se encuentra entre los 12 m y 18 m de altura, con árboles sin flores ni frutos. La cámara está adherida a un árbol de mediano fuste a una altura aproximada de 0,50 m del suelo y dirigida a un claro donde se observa un camino de fauna silvestre que pasa al costado de residuos sólidos metálicos semienterrados y enterrados.</p> <p>Nota: La altitud considerada corresponde a la altitud obtenida con el equipo GPS diferencial (marca Trimble modelo R10 serie 6011F01163) en el reconocimiento del sitio (26/02/2024) durante la comisión de servicios con código de acción N.º 0001-2-2024-415 realizado del 17 al 28 de febrero de 2024, debido a que dicho equipo registra una medición más precisa y detallada del terreno con un error mínimo, respecto de la altitud que fue obtenida con equipo GPS navegador.</p>

CT-SJ-20	427583	9641355	165*	<p>Cámara ubicada aproximadamente a 120 m al noroeste del Embarcadero PI18 y a 121 m al noreste del ducto que transportaba hidrocarburos desde la Batería 7 - Nueva Esperanza hacia la Batería 4 - Capirona (inoperativo).</p> <p>Cámara instalada en un botadero de chatarra que a su vez está rodeado por una vegetación secundaria, siendo el sotobosque claro con abundancia de arbolitos de delgado fuste, en donde se puede distinguir algunas plantas de la familia Fabaceae, Piperaceae, Marantaceae, entre otras; asimismo, el dosel se encuentra entre los 12 m y 18 m de altura, observándose árboles sin flores ni frutos.</p> <p>La cámara está adherida a un árbol de mediano fuste a una altura aproximada de 0,50 m del suelo y está dirigida hacia un claro donde se observa un camino de fauna silvestre que pasa al costado de residuos sólidos metálicos semienterrados y enterrados (ver Fotografías 35 y 37 del Anexo 2).</p>

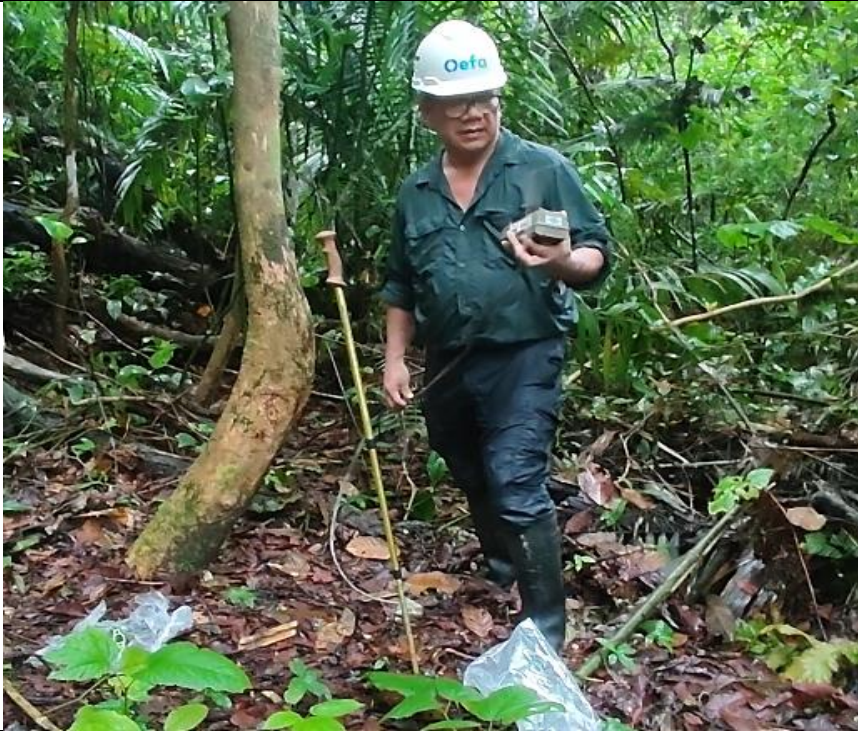
Distrito	Trompeteros	Provincia	Loreto	Departamento	Loreto
Fotografía 37 Desinstalación cámara trampa CT-SJ-20

Fecha: 21/05/2024					
Hora: 11:59					
Coordenadas UTM WGS 84 – Zona 19 L					
Este (m): 427583					
Norte (m): 9641355					
Altitud (m s. n. m.): 175					
Precisión: ± 3 m					
Descripción:	<p>Desinstalación cámara trampa CT-SJ-20. Nota: La altitud considerada corresponde a la altitud obtenida con el equipo GPS diferencial (marca Trimble modelo R10 serie 6011F01163) en el reconocimiento del sitio (26/02/2024) durante la comisión de servicios con código de acción N.º 0001-2-2024-415 realizado del 17 al 28 de febrero de 2024, debido a que dicho equipo registra una medición más precisa y detallada del terreno con un error mínimo, respecto de la altitud que fue obtenida con equipo GPS navegador.</p>

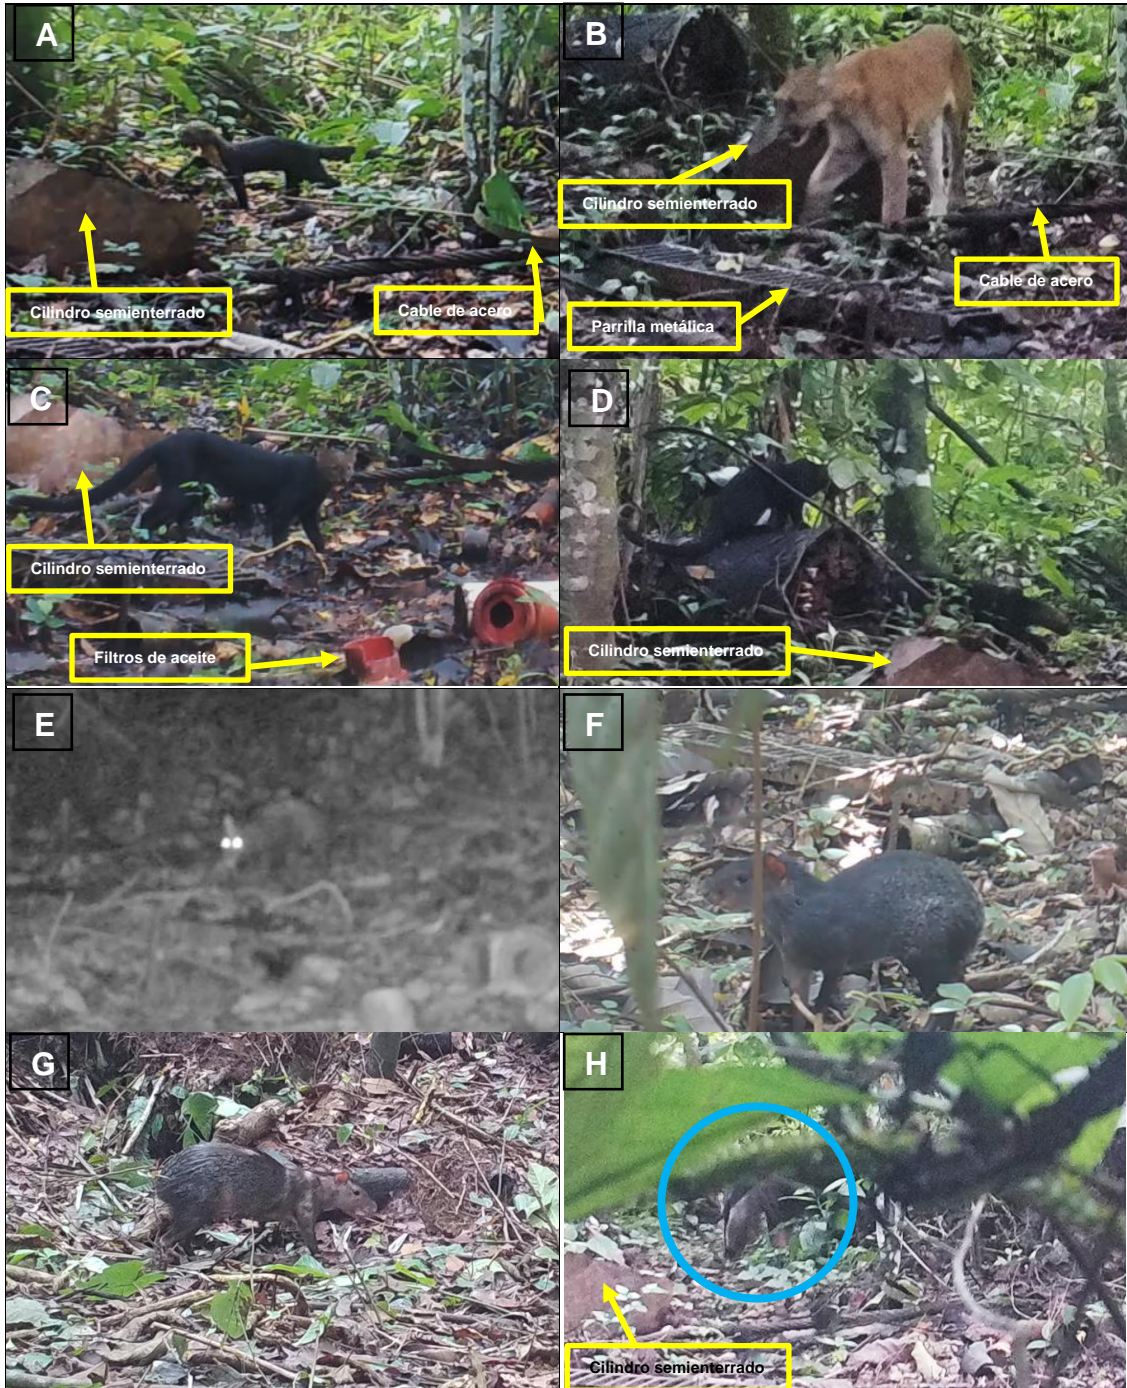
Figura 4.3. Registros fotográficos de las especies de mamíferos mayores captados en las cámaras trampa y la presencia de residuos sólidos metálicos (flechas amarillas). A: Manco (*Eira barbara*) registrado en la cámara trampa CT-SJ-19, B: Puma (*Puma concolor*), registrado en la cámara trampa CT-SJ-19, C y D: Añushi puma (*Puma yagouaroundi*) registrado en la cámara trampa CT-SJ-19, en estas imágenes se observan a los animales hacer uso de residuos sólidos metálicos (pedazos de cilindro) para jugar. E: Zorro o intuito (*Didelphis marsupialis*) registrado en la cámara trampa CT-SJ-19. F y G: Añuje (*Dasyprocta fuliginosa*) registrado en la cámara trampa CT-SJ-14 y CT-SJ-13. H: Oso bandera u oso hormiguero gigante (*Myrmecophaga tridactyla*)

añuje (*Dasyprocta fuliginosa*), también se reportan especies generalistas como, el manco (*Eira barbara*) y la carachupa (*Dasypus novemcinctus*), finalmente se registraron especies consideradas raras como el oso bandera u oso hormiguero gigante (*Myrmecophaga tridactyla*), puma (*Puma concolor*) y el añushi puma (*Puma yagouaroundi*) con 1 registro independiente cada uno (Figura 4.3)

En el sitio S0570 hay espacios singulares de uso intensivo de recursos para la fauna local que transitan allí y son importantes para alimentarse, refugiarse y reproducirse por lo que Panta *et al.*, (2018) lo consideran áreas biológicamente sensibles (ABS). Sin embargo, la presencia de residuos sólidos mal dispuestos (cilindros metálicos, cables de acero, tuberías, rejas metálicas, entre otros) en estado de deterioro físico y evidente oxidación (Figuras 4.3, 4.7 y 5.1), generan escenarios de peligro para la fauna silvestre que transita y vive en el lugar, ya que, se encuentran expuestas a golpes, cortes, caídas, entre otros daños, debido a que estos animales interactúan directamente con estos residuos (Figura 5.1, foto C y D), tal como se observó en los registros. En la cámara se observó un puma (*Puma concolor*), individuo solitario (Segura, 2018), haciendo uso del sendero con residuos (Figura 4.7, foto C y D) que también es utilizado por los mamíferos medianos, también, se registró a una pareja de añushi puma (*Puma yagouaroundi*) jugando entre los cilindros que están semienterrados y dispersos en el sitio (Figura 4.3, foto C y D), lo que ocasiona un alto riesgo en esta especie de mediano felino que a diferencia de los otros felinos es principalmente diurno y utiliza troncos huecos o matorrales densos como refugios (Arias-Alzate, 2016). Asimismo, se observó un ejemplar de añuje (*Dasyprocta fuliginosa*), alimentándose cerca de residuos metálicos (Figura 4.3, foto G y Figura 5.1, foto D), su principal alimento son los

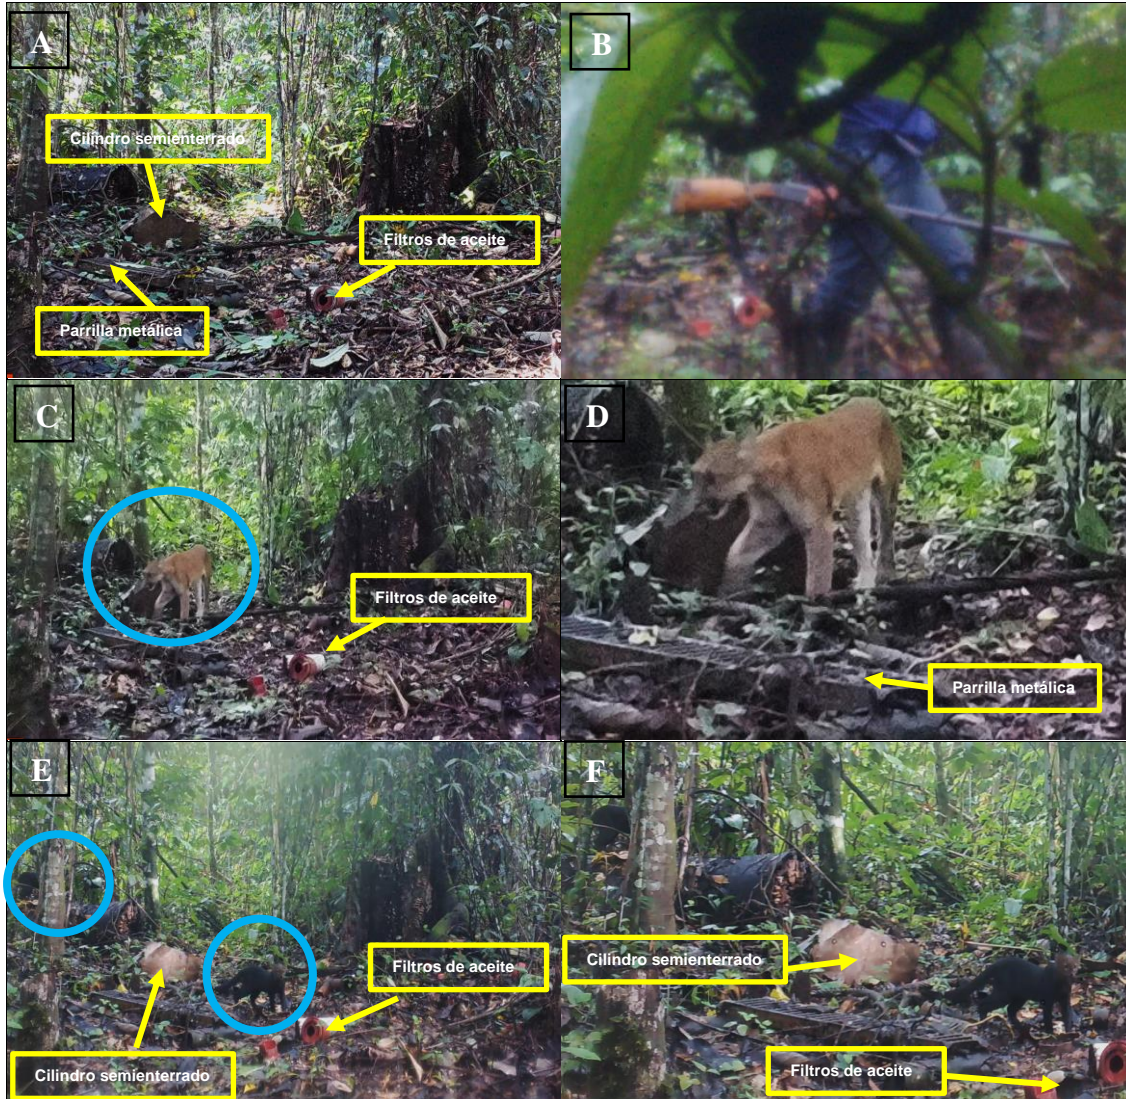
Figura 4.7. A: Vista panorámica del sitio S0570. B: poblador local en faena de cacería C y D: Puma (*Puma concolor*) registrado en la cámara trampa CT-SJ-19. E y F: Añushi puma (*Puma yagouaroundi*) registrado en la cámara trampa CT-SJ-19

En los registros captados por las cámaras trampa, la fauna de mamíferos hace uso del sitio S0570, tal como se registró a un puma (*Puma concolor*) desplazarse entre la chatarra, por el camino de acceso al botadero (Figura 4.7, foto C y D); también, se registró una pareja de

añushi puma (*Puma yagouaroundi*), jugar entre los cilindros que están semienterrados y dispersos en el sitio (Figura 4.7, foto E y F).

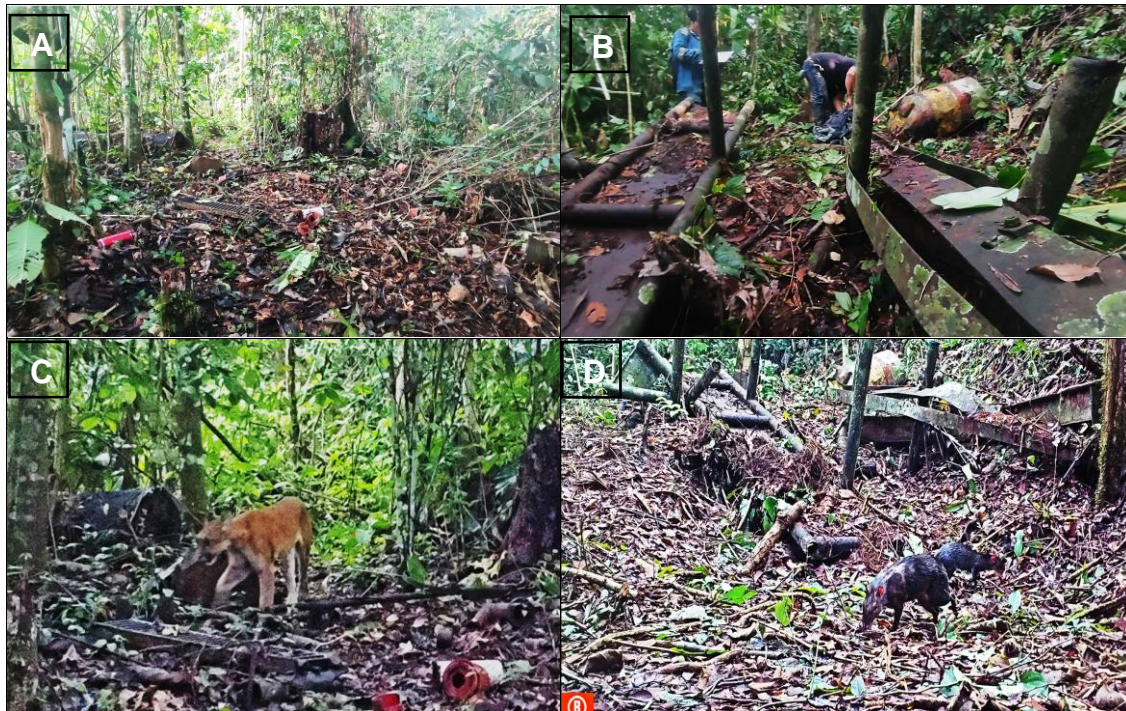
Figura 5.1. A: Tipo de hábitad donde se instaló la cámara trampa SJ-CT-19 B: Tipo de hábitad donde se instaló la cámara trampa SJ-CT-20. C: Puma (*Puma concolor*) haciendo uso del camino de acceso al botadero de chatarra, registrado por la cámara trampa SJ-CT-19. D: Añuje (*Dasyprocta fuliginosa*) con cría registrado por la cámara trampa SJ-CT-20

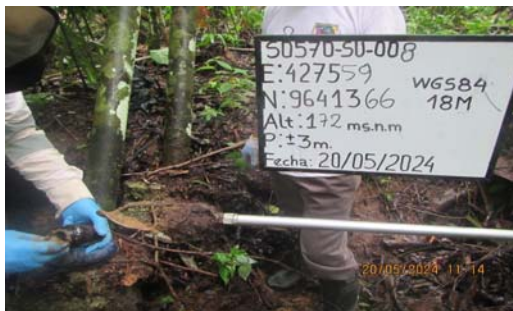
Toma de muestra de suelo en el punto S0570-SU-008, entre 0,00 m y 0,20 m de profundidad. Se observó suelo limo arcilloso de color marrón, húmedo y sin indicios organolépticos de

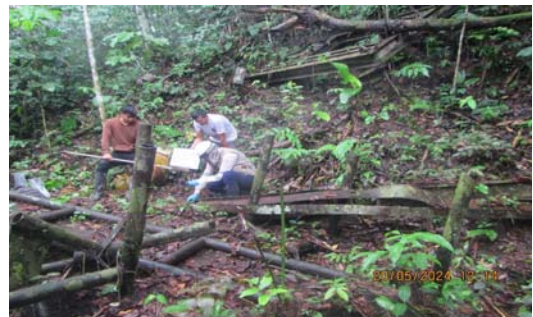
Vista panorámica del punto de muestreo de suelo S0570-SU-003. Se observó cilindro y estructuras metálicas enterrados y semienterrados alrededor del punto de muestreo.

F) Presencia de residuos en superficie lixiviables (describir) - incluye estructuras metálicas	-	-	Durante las actividades de ejecución, se observó la presencia de residuos sólidos metálicos deteriorados en estado de oxidación y corrosión.

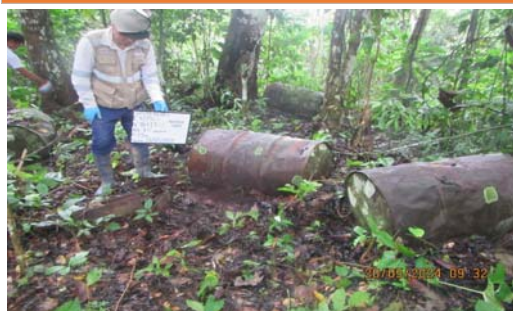
Vista panorámica del punto de muestreo de suelo S0570-SU-005. Se observaron cilindros y estructuras metálicas sobre el suelo y semienterrados alrededor del punto de muestreo.

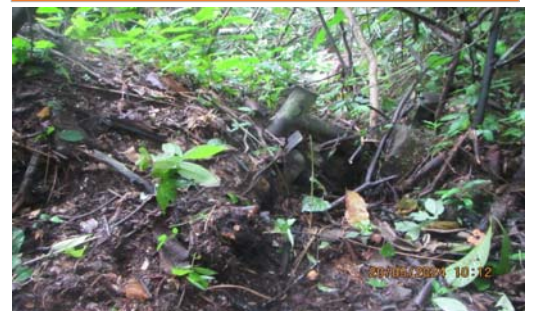
Vista panorámica del punto de muestreo de suelo S0570-SU-007. Se observaron estructuras metálicas y restos de concreto

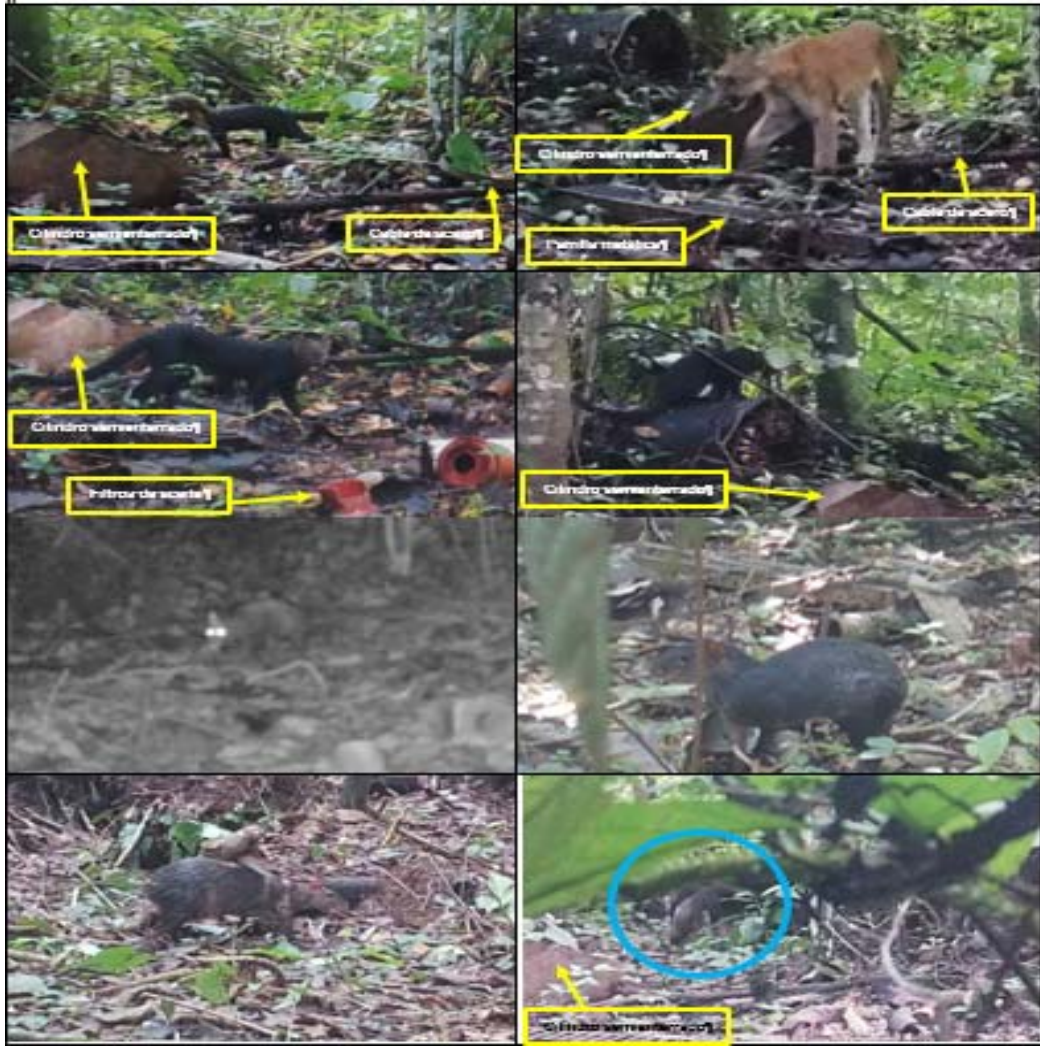
Fauna silvestre registrada con cámaras trampa que se acercan al sitio S0570

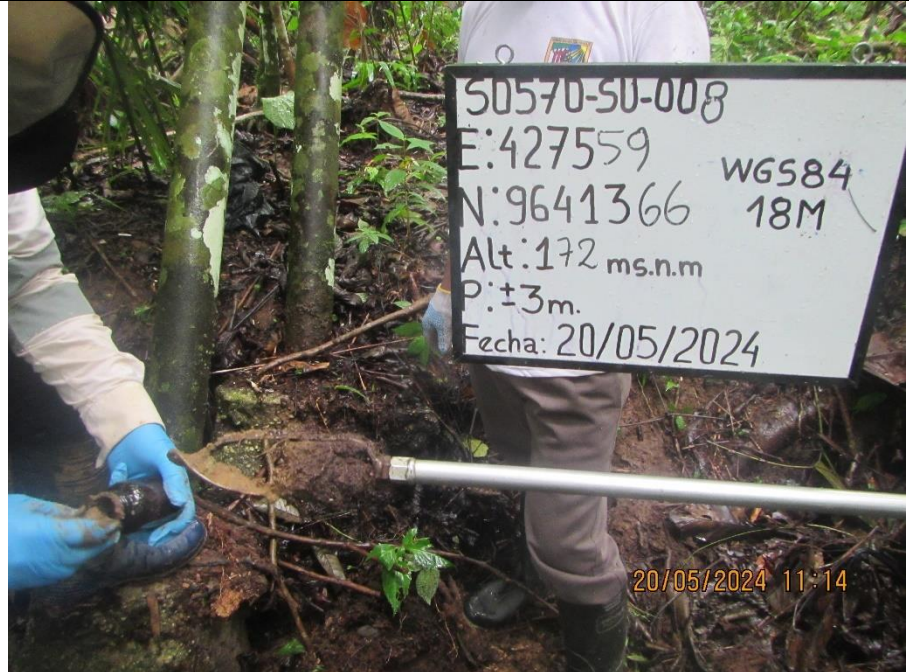
Toma de muestra de suelo en el punto S0570-SU-008, entre 0,00 m y 0,20 m de profundidad. Se observó suelo limo arcilloso de color marrón, húmedo y sin indicios organolépticos de hidrocarburos.

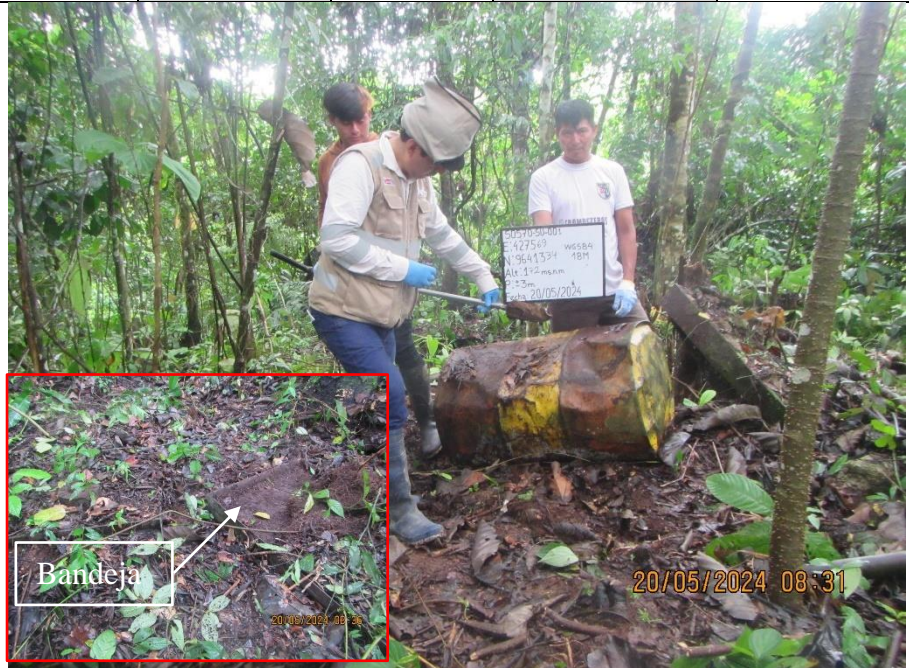
Vista panorámica del punto de muestreo de suelo S0570-SU-001. Se observó cilindro, bandeja y rejilla metálica sobre el suelo y semienterrados alrededor del punto de muestreo.

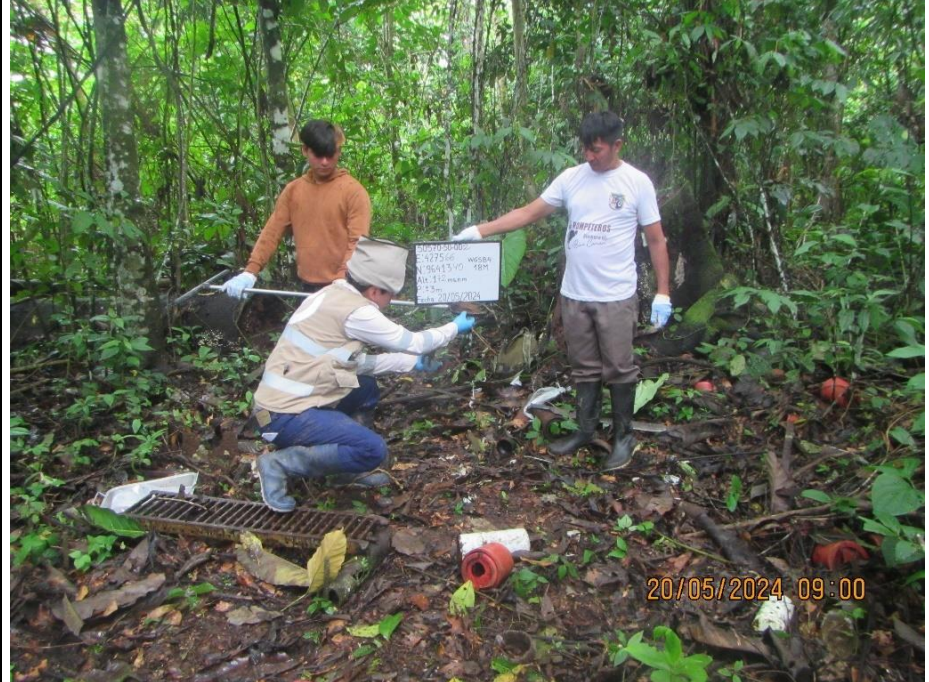
Descripción: Vista panorámica del punto de muestreo de suelo S0570-SU-002. Se observó rejilla metálica, alambres, filtros y tuberías metálicas sobre el suelo y semienterrados alrededor del punto de muestreo.

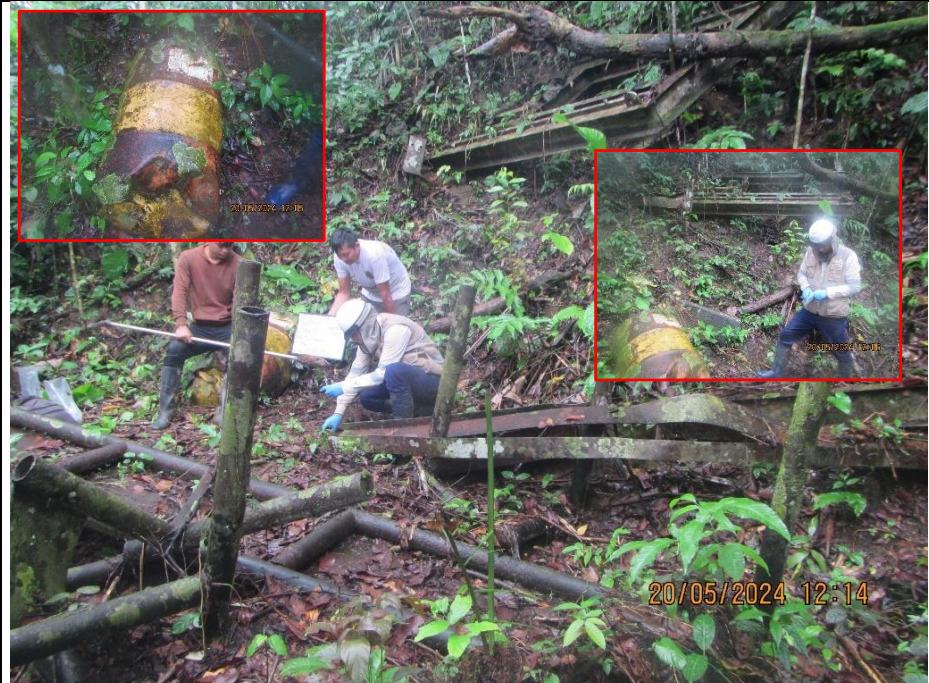
Descripción: Vista panorámica del punto de muestreo de suelo S0570-SU-003. Se observó cilindro metálico y estructuras metálicas enterrados, semienterrados y sobre el suelo alrededor del punto de muestreo.

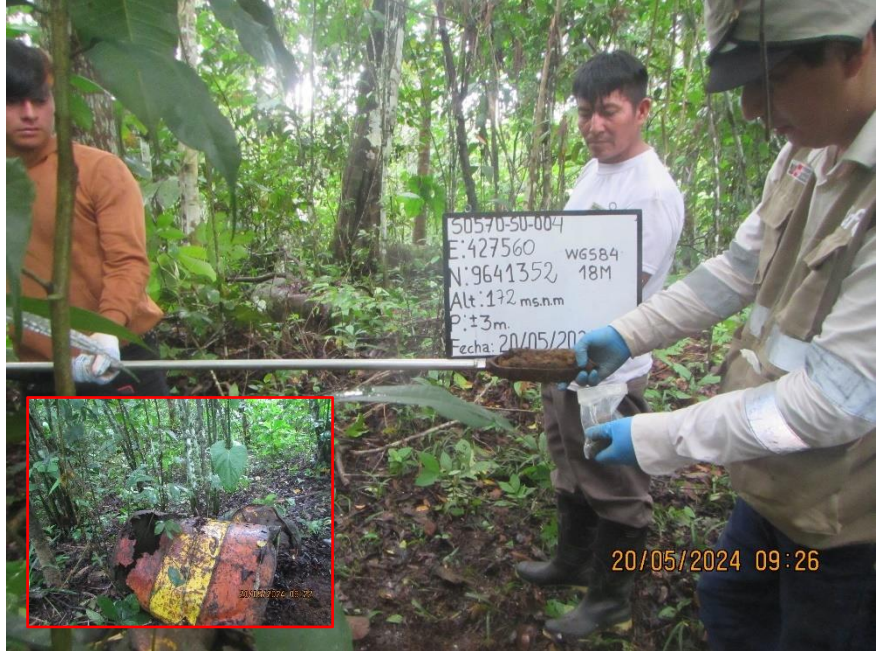
Descripción: Vista panorámica del punto de muestreo de suelo S0570-SU-004. Se observaron cilindros metálicos sobre el suelo alrededor del punto de muestreo.

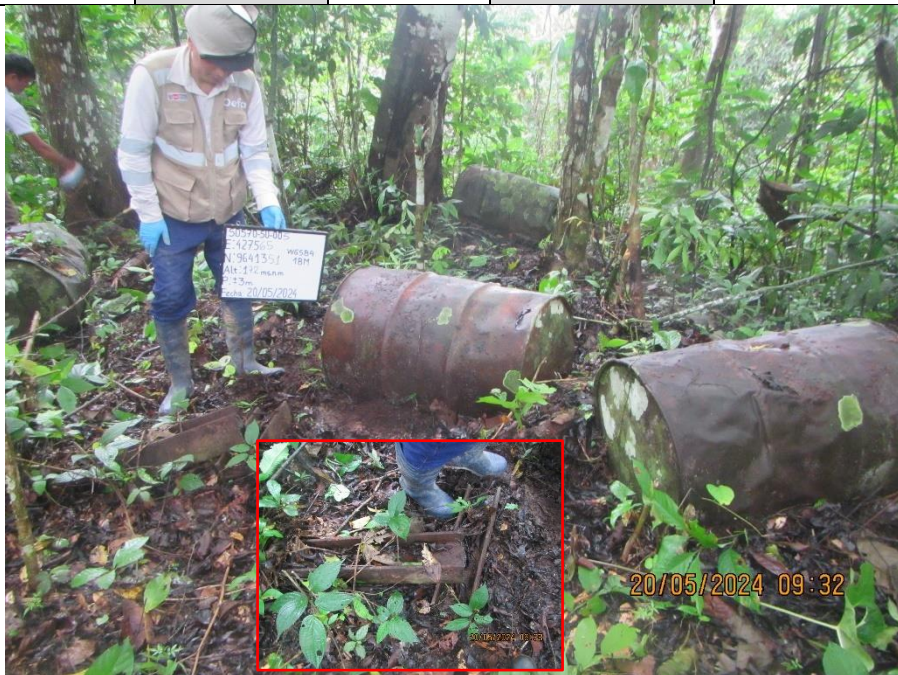
Descripción: Vista panorámica del punto de muestreo de suelo S0570-SU-005. Se observaron cilindros y estructuras metálicas sobre el suelo y semienterrados alrededor del punto de muestreo.

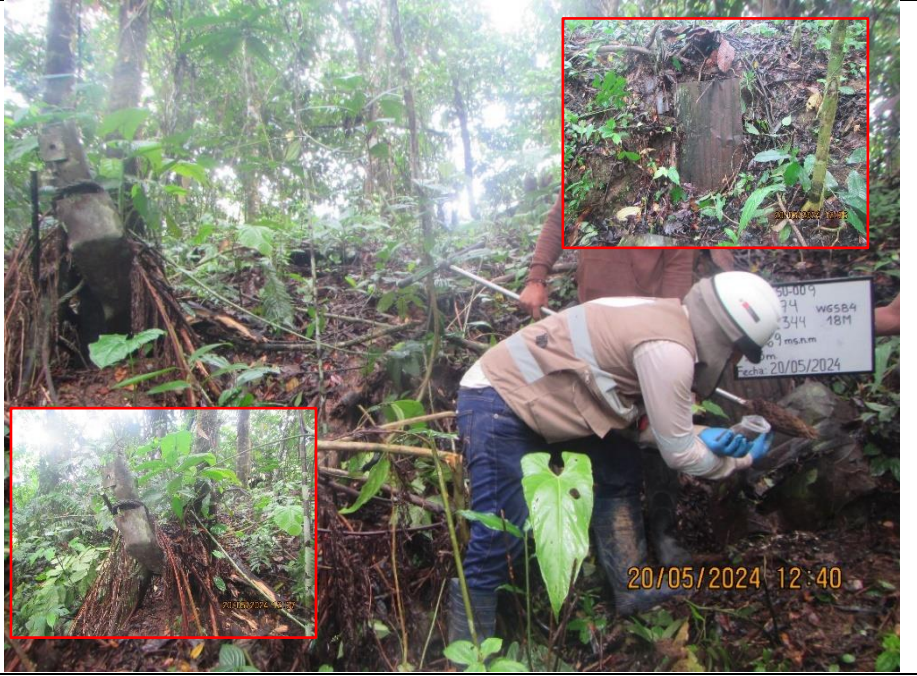
Fecha: 20/05/2024					
Hora: 12:40					
Coordenadas UTM -WGS 84 – Zona 18M					
Este (m): 427574					
Norte (m): 9641344					
Altitud (m s. n. m.): 169					
Precisión: ± 3 m					
Descripción:		Vista panorámica del punto de muestreo de suelo S0570-SU-009. Se observó calamina, alambre y estructuras metálicas alrededor del punto de muestreo.

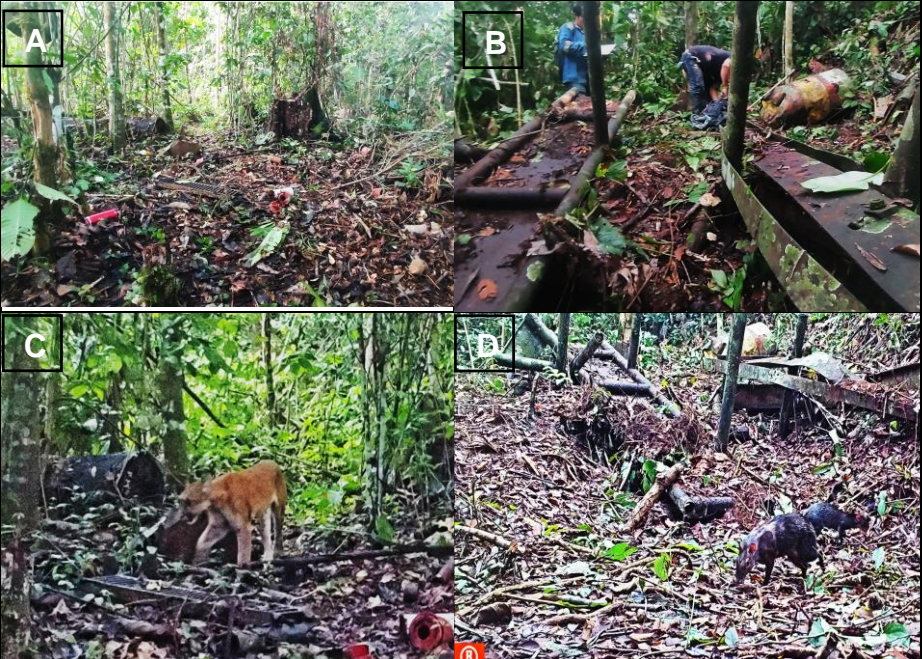
Distrito	Trompeteros	Provincia	Loreto	Departamento	Loreto
Fotografía 11 Cámaras trampas

Fecha: 21/05/2024					
Hora: 11:59					
Coordenadas UTM WGS 84 – Zona 19 L					
Este (m): 427583					
Norte (m): 9641355					
Altitud (m s. n. m.): 175					
Precisión: ± 3 m					
Descripción:		<p>Vista de los registros fotográficos de mamíferos mayores capturados en la cámara trampa A: Tipo de hábitat donde se instaló la cámara trampa SJ-CT-19 B: Tipo de hábitat donde se instaló la cámara trampa SJ-CT-20. C: Puma (<i>Puma concolor</i>) haciendo uso del camino de acceso al botadero de chatarra, registrado por la cámara trampa SJ-CT-19. D: Añuje (<i>Dasyprocta fuliginosa</i>) con cría registrado por la cámara trampa SJ-CT-20</p>			
Distrito	Trompeteros	Provincia	Loreto	Departamento	Loreto
Fotografía 12 Ducto

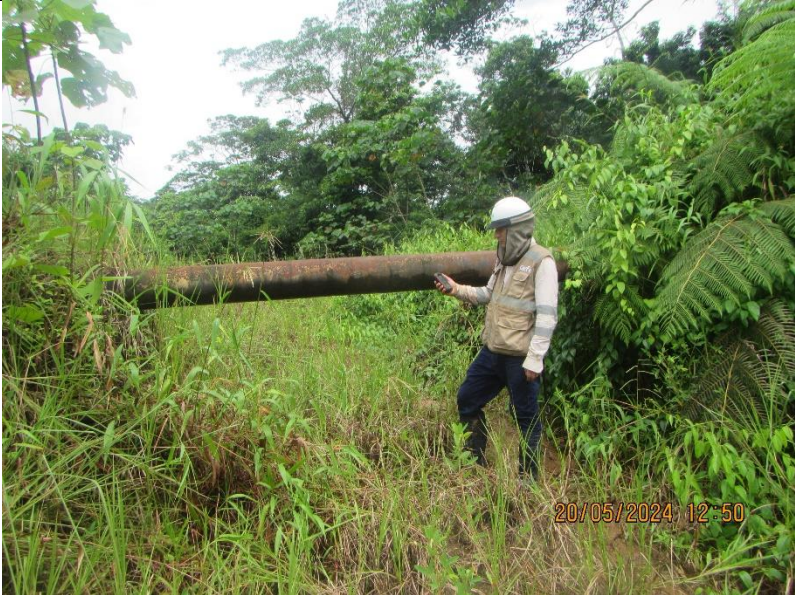
Fecha: 20/05/2024					
Hora: 12:50					
Coordenadas UTM -WGS 84 – Zona 18M					
Este (m): 427481

Norte (m): 9641293					
Altitud (m s. n. m.): 165					
Precisión: ± 3 m					
Descripción:		<p>Vista del ducto que transportaba hidrocarburos desde la Batería 7 - Nueva Esperanza hasta la Estación de Bombas - Capirona. El tramo observado en campo se ubica a 80 m al suroeste del sitio y se encuentra en estado de oxidación y corrosión, con presencia de vegetación herbácea y arbustiva en el entorno circundante.</p>
